รายงานผลการปฏิบัติตาม  
มาตรการป้องกันและแก้ไขผลกระทบสิ่งแวดล้อม  
และมาตรการติดตามตรวจสอบคุณภาพสิ่งแวดล้อม  
ระยะดำเนินการ

โรงแรม เดอะแมงโกรฟ พันวา ภูเก็ต รีสอร์ท  
เจ้าของ : บริษัท เดอะ แมงโกรฟ พันวา จำกัด  
ประจำเดือนมกราคม - มิถุนายน พ.ศ. 2569

รายงานผลการปฏิบัติตาม  
มาตรการป้องกันและแก้ไขผลกระทบสิ่งแวดล้อม  
และมาตรการติดตามตรวจสอบคุณภาพสิ่งแวดล้อม  
(ระยะดำเนินการ)

โรงแรม เดอะแมงโกรฟ พันวา ภูเก็ต รีสอร์ท

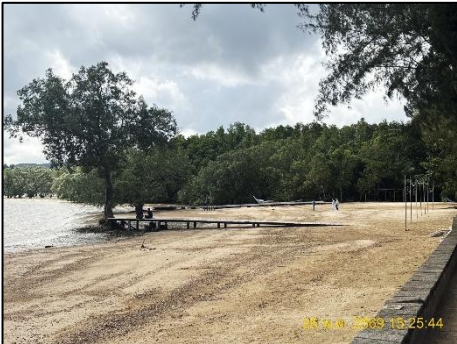
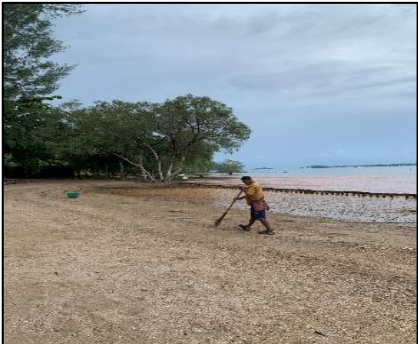
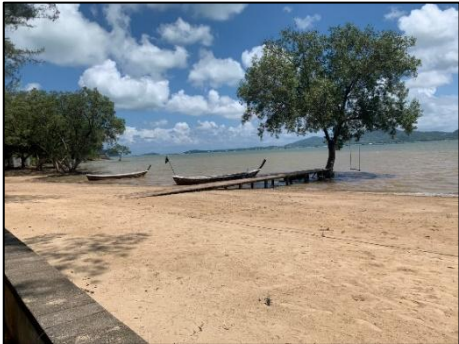
| องค์ประกอบสิ่งแวดล้อม / ผลกระทบต่อสิ่งแวดล้อม | มาตรการป้องกัน และแก้ไขผลกระทบสิ่งแวดล้อม | การปฏิบัติตามมาตรการป้องกัน และแก้ไขผลกระทบสิ่งแวดล้อม | ปัญหา อุปสรรคและข้อเสนอแนะ |
|---|---|---|---|
| | <p>3) จัดให้มีเจ้าหน้าที่คอยดูแลรักษาความสะอาดบริเวณพื้นที่ชายหาดอยู่เสมอ</p> <p>4) จัดทำป้ายประชาสัมพันธ์เกี่ยวกับการปฏิบัติตัวให้นักท่องเที่ยวทราบ ซึ่งมีรายละเอียด ดังนี้</p> <ul style="list-style-type: none"> <li>- เป็นนักท่องเที่ยวที่ดี</li> <li>- ไม่เก็บเปลือกหอยบริเวณชายหาด รวมถึง ไม่ซื้อ ไม่ขาย ของที่ระลึกที่ทำจากเปลือกหอยหรือซากสิ่งมีชีวิต</li> <li>- ไม่ทิ้งขยะ พลาสติก กล่องโฟม ในบริเวณพื้นที่ชายหาดและทะเล ให้ทิ้งในถังขยะที่จัดเตรียมให้เท่านั้น</li> <li>- ช่วยกันเก็บขยะ พลาสติกที่พบบริเวณชายหาด</li> <li>- ไม่จับสัตว์ต่าง ๆ บนชายหาด เช่น หอย ปูลม หรือ ลูกปลา เป็นต้น</li> </ul> | <p>- ปฏิบัติตามมาตรการ โดยโครงการมีเจ้าหน้าที่คอยดูแลรักษาความสะอาดบริเวณพื้นที่ชายหาดอยู่เสมอ นอกจากนี้ ยังมีกิจกรรมให้พนักงานทุกคน ร่วมกันเก็บขยะชายหาดด้วย</p> <p>- ไม่ปฏิบัติตามมาตรการ โดยโครงการจะเร่งดำเนินการต่อไป</p> | |

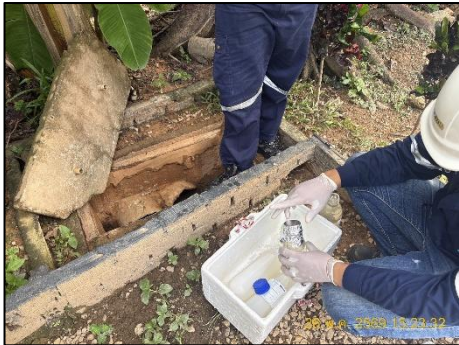
| องค์ประกอบสิ่งแวดล้อม / ผลกระทบต่อสิ่งแวดล้อม | มาตรการป้องกัน และแก้ไขผลกระทบสิ่งแวดล้อม | การปฏิบัติตามมาตรการป้องกัน และแก้ไขผลกระทบสิ่งแวดล้อม | ปัญหา อุปสรรคและข้อเสนอแนะ |
|---|---|---|---|
| | <p>5) โครงการบำบัดน้ำเสียทั้งหมดจากทุกกิจกรรมของโครงการ รวมถึงน้ำเสียจากห้องพักรวม เพื่อให้มีคุณภาพตามเกณฑ์มาตรฐานควบคุมการระบายน้ำทิ้งจากอาคารประเภท ค ก่อนปล่อยเข้าสู่ถังเก็บน้ำ และนำมารดน้ำต้นไม้</p> <p>6) เนื่องจากพื้นที่โครงการด้านทิศตะวันตก มีพื้นที่ติดชายหาด โครงการจึงได้เพิ่มมาตรการป้องกัน และแก้ไขผลกระทบสิ่งแวดล้อม ด้านคุณภาพน้ำทะเล โดยจะให้บริษัทเอกชนเข้ามาเก็บตัวอย่างน้ำทะเล บริเวณด้านหน้าโครงการระยะห่างจากแนวน้ำทะเลขึ้นสูงสุด 100 เมตร ไปวิเคราะห์คุณภาพทุก 6 เดือน ตามดัชนีตรวจวัด ดังนี้</p> <p>- pH, SS, Salinity, Nitrate – Nitrogen, Ammonia – Nitrogen, Phosphate – Phosphorus, DO, Total Coliform Bacteria และ Fecal Coliform Bacteria</p> | <p>- ปฏิบัติตามมาตรการ โครงการไม่ปล่อยน้ำเสียและสิ่งปฏิกูลลงสู่ทะเล โดยโครงการบำบัดน้ำเสียทั้งหมดจากทุกกิจกรรมของโครงการ เพื่อใช้รดน้ำต้นไม้ในโครงการได้ทั้งหมด คุณภาพน้ำทิ้งเดือนมกราคม – มิถุนายน 2569 มีค่าอยู่ในเกณฑ์มาตรฐานน้ำทิ้งจากอาคารประเภท ค</p> <p>- ปฏิบัติตามมาตรการ โครงการว่าจ้างให้บริษัทเอกชนเข้ามาเก็บตัวอย่างคุณภาพน้ำทะเลด้านทิศตะวันตก เพื่อไปวิเคราะห์คุณภาพ เมื่อเดือนมิถุนายน 2569 พบว่า คุณภาพน้ำทะเลมีค่าไม่เป็นไปตามเกณฑ์มาตรฐานคุณภาพน้ำทะเลเพื่อการนันทนาการ</p> | |

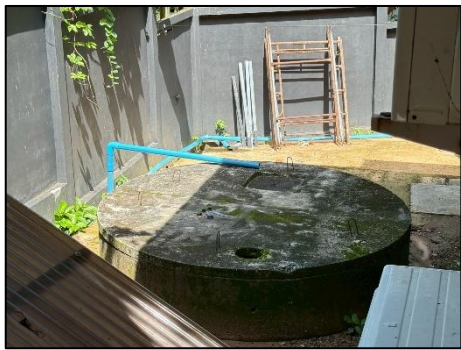
| องค์ประกอบสิ่งแวดล้อม / ผลกระทบต่อสิ่งแวดล้อม | มาตรการป้องกัน และแก้ไขผลกระทบสิ่งแวดล้อม | การปฏิบัติตามมาตรการป้องกัน และแก้ไขผลกระทบสิ่งแวดล้อม | ปัญหา อุปสรรคและข้อเสนอแนะ |
|---|---|---|---|
| <b>3.1 การใช้น้ำ</b><br>น้ำประปา โดยโครงการจะต่อท่อรับน้ำประปาจากท่อเมนของการประปาผ่านมิเตอร์วัดน้ำ ก่อนเข้าสู่ถังเก็บน้ำสำเร็จรูปใต้ดิน ขนาดความจุ 60.0 ลูกบาศก์เมตร/ถัง จำนวน 1 ถัง และสูบน้ำด้วยเครื่องสูบน้ำเสริมแรงดัน มีอัตราการสูบ 9 ลูกบาศก์เมตร/ชั่วโมง ให้แก่ห้องพักของโครงการ ซึ่งถังเก็บน้ำของโครงการสำรองน้ำได้ประมาณ 2 วัน | 1) จัดให้มีถังเก็บน้ำสำเร็จรูปใต้ดินความจุ 60.0 ลูกบาศก์เมตร/ถัง จำนวน 1 ถัง และสูบน้ำด้วยเครื่องสูบน้ำเสริมแรงดัน มีอัตราการสูบ 9 ลูกบาศก์เมตร/ชั่วโมง ให้แก่ห้องพักของโครงการ ซึ่งถังเก็บน้ำของโครงการสำรองน้ำได้ประมาณ 2 วัน | - ปฏิบัติตามมาตรการ โดยโครงการมีแหล่งน้ำดิบ คือน้ำบาดาล จำนวน 1 บ่อ ซึ่งจะสูบไปเก็บไว้ในถังเก็บน้ำสำเร็จรูปใต้ดินความจุ 5 ลูกบาศก์เมตร/ถัง จำนวน 2 ถัง และถังกรองทราย คาร์บอน และแมงกานีส จากนั้นเติมคลอรีนในเส้นท่อน้ำแล้วสูบน้ำไปส่วนต่าง ๆ ของโครงการ ซึ่งถังเก็บน้ำของโครงการสามารถสำรองน้ำได้ประมาณ 0.5 วัน อย่างไรก็ตาม ในกรณีน้ำขาดแคลนโครงการได้ใช้น้ำจากกรณีนอกเขตอื่นอีกทางหนึ่งด้วย | |
| <p>น้ำบาดาล</p> <p>รถน้ำเอกชน</p> <p>บ่อเก็บน้ำดิบ ขนาด 5 ลบ.ม.</p> <p>ถังกรองทราย</p> <p>ถังกรองคาร์บอน</p> <p>ถังกรองแมงกานีส เรซิน</p> <p>เติมคลอรีนฆ่าเชื้อโรคในเส้นท่อน้ำ</p> | | | |

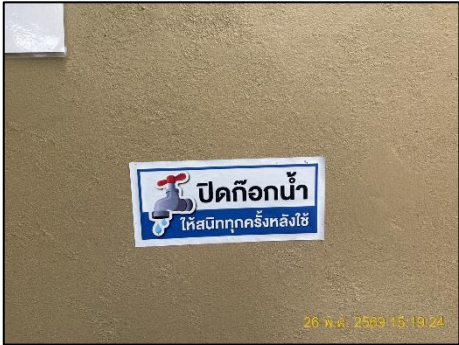
| องค์ประกอบสิ่งแวดล้อม / ผลกระทบต่อสิ่งแวดล้อม | มาตรการป้องกัน และแก้ไขผลกระทบสิ่งแวดล้อม | การปฏิบัติตามมาตรการป้องกัน และแก้ไขผลกระทบสิ่งแวดล้อม | ปัญหา อุปสรรคและข้อเสนอแนะ |
|---|---|---|---|
| | <p>2) จัดให้มีการตรวจสอบระบบท่อน้ำ ก๊อกน้ำ และสุขภัณฑ์ต่าง ๆ ให้อยู่ในสภาพดีเหมาะกับการใช้งาน เพื่อป้องกันการรั่วไหล การอุดตัน การสูญเสียน้ำโดยเปล่าประโยชน์และป้องกันการปนเปื้อนของน้ำใช้</p> <p>3) เครื่องใช้และสุขภัณฑ์ต่าง ๆ ที่ใช้ภายในโครงการ จะต้องเป็นรุ่นประหยัดน้ำ</p> <p>4) จัดให้มีการรณรงค์ให้ผู้พักอาศัยในโครงการใช้น้ำอย่างประหยัดและรู้คุณค่า</p> | <p>- ปฏิบัติตามมาตรการ โดยแผนกช่างมีการตรวจสอบระบบท่อน้ำ ก๊อกน้ำ และสุขภัณฑ์ต่าง ๆ ให้อยู่ในสภาพดีเหมาะกับการใช้งาน หากพบว่าการชำรุดจะแก้ไขทันที</p> <p>- ปฏิบัติตามมาตรการ โดยโครงการได้เลือกใช้ผลิตภัณฑ์ประหยัดน้ำ ทุกประเภทของสุขภัณฑ์ และมีเซ็นเซอร์คอยตัดการไหลของน้ำที่ก๊อกน้ำทุกตัว</p> <p>- ปฏิบัติตามมาตรการ โดยโครงการติดป้ายรณรงค์ให้ผู้ใช้งานปิดก๊อกน้ำทุกครั้งหลังใช้งาน</p> | |

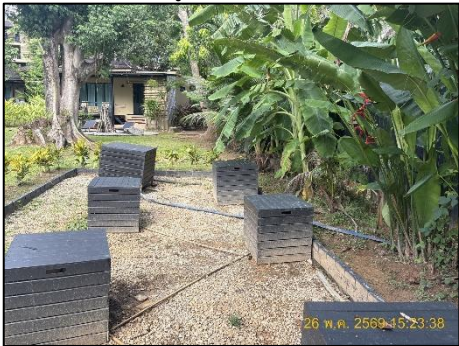
| องค์ประกอบสิ่งแวดล้อม / ผลกระทบต่อสิ่งแวดล้อม | มาตรการป้องกัน และแก้ไขผลกระทบสิ่งแวดล้อม | การปฏิบัติตามมาตรการป้องกัน และแก้ไขผลกระทบสิ่งแวดล้อม | ปัญหา อุปสรรคและข้อเสนอแนะ |
|---|---|---|---|
| <b>3.2 การจัดการน้ำเสีย</b><br>- เมื่อเปิดดำเนินโครงการ คาดว่าจะมี ปริมาณน้ำเสียที่เกิดขึ้นประมาณ 22.62 ลบ.ม./วัน | <p>1) จัดให้มีถังบำบัดน้ำเสียสำเร็จรูปแบบเติมอากาศชนิด ที่มีตัวกลางยัดเกาะ จำนวน 4 รุ่นรวมทั้งหมด 21 ชุด โดยติดตั้งบริเวณอาคาร A จำนวน 3 ชุด อาคาร B จำนวน 4 ชุด (ติดตั้ง 1 ชุด/อาคาร) อาคาร C จำนวน 12 ชุด (ติดตั้ง 1 ชุด/อาคาร) อาคารต้อนรับ จำนวน 1 ชุดและอาคารร้านอาหาร จำนวน 1 ชุดโดยน้ำทิ้งสุดท้าย มีคุณภาพดีในรูปของค่าบีโอดี (BOD) ที่ออกจากระบบ ได้ไม่เกิน 40 มิลลิกรัม/ลิตร ก่อนจะถูกระบายลงท่อ ระบายน้ำ และรวบรวมเข้าสู่ถังเก็บน้ำรดน้ำต้นไม้ต่อไป เพื่อรอกนำไปใช้ประโยชน์ในการรดน้ำต้นไม้บริเวณ โครงการต่อไป</p> <p>2) ติดตามตรวจสอบคุณภาพน้ำทั้งก่อน และหลังผ่าน ระบบบำบัดน้ำเสียเป็นระยะ ๆ เพื่อตรวจสอบ ประสิทธิภาพของระบบบำบัด ทำให้สามารถแก้ไขปัญหา ระบบได้ทันเหตุการณ์และเป็นการช่วยยืดอายุการใช้งาน</p> | <p>- ปฏิบัติตามมาตรการ โดยโครงการได้จัดให้มีถังบำบัด น้ำเสีย ดังนี้</p> <p>(1) ถังดักไขมัน จำนวน 1 ชุด</p> <p>(2) ถังบำบัดน้ำเสียขั้นต้นระบบเกรอะ 1 ชุด ประกอบด้วย ส่วนเกรอะ จำนวน 2 ถัง</p> <p>(3) ถังบำบัดน้ำเสียขั้นสุดท้ายชนิดเติมอากาศและ ตกตะกอนระบบ Intermittent Activated Sludge 1 ชุด ปริมาณน้ำเสียเข้าสู่ระบบ 92.58 ลบ.ม./วัน</p> <p>- ปฏิบัติตามมาตรการ โครงการตรวจวิเคราะห์คุณภาพ น้ำทิ้งเป็นประจำทุกเดือน พบว่า น้ำทิ้งมีค่าอยู่ในเกณฑ์ มาตรฐานน้ำทิ้งจากอาคารประเภท ค สำหรับน้ำทิ้งที่ ผ่านการบำบัดจนได้มาตรฐาน จะนำไปรดน้ำต้นไม้ชนิด ชิมดิน สามารถนำน้ำเสียที่ผ่านการบำบัดแล้วมาใช้รดน้ำ ต้นไม้ภายในโครงการได้ทั้งหมด (Zero Discharge)</p> | |

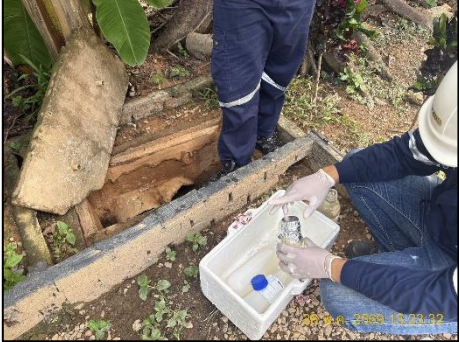
| องค์ประกอบสิ่งแวดล้อม / ผลกระทบต่อสิ่งแวดล้อม | มาตรการป้องกัน และแก้ไขผลกระทบสิ่งแวดล้อม | การปฏิบัติตามมาตรการป้องกัน และแก้ไขผลกระทบสิ่งแวดล้อม | ปัญหา อุปสรรคและข้อเสนอแนะ |
|---|---|---|---|
| | <p>3) ตะกอนในถังตกตะกอน ให้ติดต่อดูดสิ่งปฏิกูลจากฝายรักษาความสะอาดมาดูดไปกำจัด เพื่อรักษาประสิทธิภาพถังบำบัดน้ำเสีย</p> <p>4) บ่อดักไขมัน ให้มีการดักไขมันใส่ถุงดำไปเก็บที่ห้องพักมูลฝอย เพื่อให้รถเก็บขนมูลฝอยเก็บขนไปกำจัด</p> | <p>- ปฏิบัติตามมาตรการ โดยแผนกวิศวกรรม จะดูแลให้เอกชนเข้ามาสูบน้ำมันจากครีว และตะกอนจากบ่อดักตะกอนไปกำจัดอย่างสม่ำเสมอ</p> <p>- ปฏิบัติตามมาตรการ โดยแผนกวิศวกรรมและแผนกแม่บ้าน จะดักไขมันออกทุกสัปดาห์และล้างถังทุก 6 เดือน และเรียกรถขนสิ่งปฏิกูลของเอกชนที่ได้รับใบอนุญาตในพื้นที่มาเก็บขนไปกำจัด</p> | |

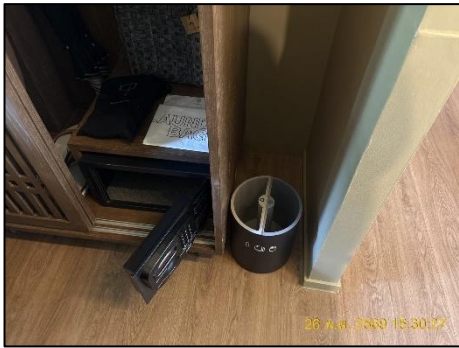
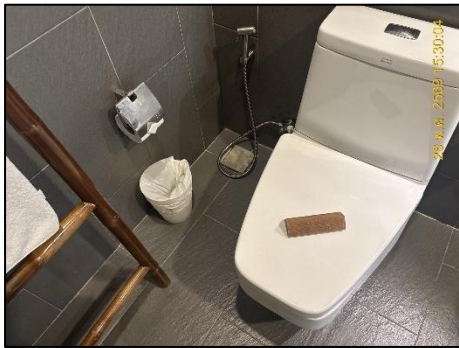
| องค์ประกอบสิ่งแวดล้อม / ผลกระทบต่อสิ่งแวดล้อม | มาตรการป้องกัน และแก้ไขผลกระทบสิ่งแวดล้อม | การปฏิบัติตามมาตรการป้องกัน และแก้ไขผลกระทบสิ่งแวดล้อม | ปัญหา อุปสรรคและข้อเสนอแนะ |
|---|---|---|---|
| <p><b>3.4 การจัดการมูลฝอย</b><br/>ปริมาณขยะมูลฝอยที่คาดว่าจะเกิดในกรณีเลวร้ายที่สุด (มีผู้พักอาศัยเต็มโครงการ) เท่ากับ 40 ลิตร/วัน</p> | <p>1) จัดให้มีถังขยะขนาด 40 ลิตร จำนวน 2 ถัง แยกเป็น ถังขยะเปียกและถังขยะแห้งไว้ในห้องพักแต่ละห้อง</p> <p>2) จัดให้มีที่พักขยะรวมของโครงการ มีลักษณะเป็น อาคาร คสล. ขนาด 2.1 X 5 x 1.6 เมตร แบ่งเป็น 4 ห้อง ได้แก่ ห้องขยะ ห้องขยะแห้ง ห้องขยะรีไซเคิล และ ห้องขยะอันตราย ซึ่งสามารถรองรับปริมาณมูลฝอยได้ 9 ลูกบาศก์เมตร/วัน รองรับขยะได้นานประมาณ 18 วัน</p> | <p>- ปฏิบัติตามมาตรการ โดยโครงการจัดให้มีถังรองรับขยะ จำนวน 2 ถัง มีถุงพลาสติกรองรับทุกห้องของโครงการ</p> <p>- ปฏิบัติตามมาตรการ โดยโครงการจัดให้มีที่พักขยะแยกเป็นห้องขยะเปียกและขยะทั่วไป และห้องพักขยะอันตราย เช่น ไม้ กิ่งไม้ รวมกับขยะรีไซเคิล โดยแม่บ้านจะรวบรวมขยะจากห้องพักขยะ ไปรอไว้ที่ตะแกรงพักขยะริมถนนด้านหน้าโครงการ เพื่อรอรถขยะ</p> | |

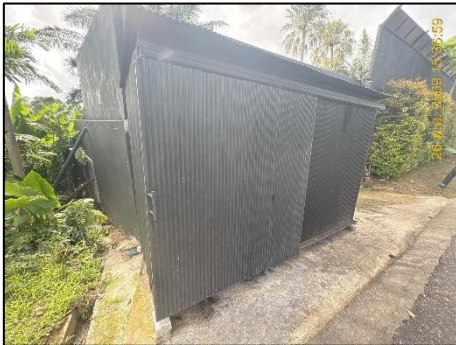
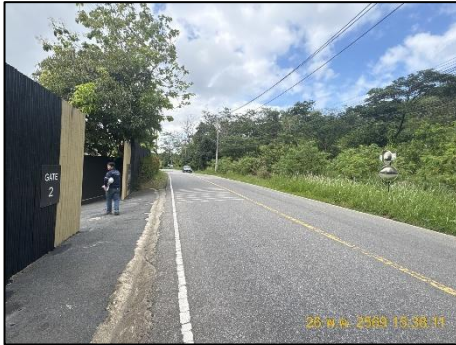
| องค์ประกอบสิ่งแวดล้อม / ผลกระทบต่อสิ่งแวดล้อม | มาตรการป้องกัน และแก้ไขผลกระทบต่อสิ่งแวดล้อม | การปฏิบัติตามมาตรการป้องกัน และแก้ไขผลกระทบต่อสิ่งแวดล้อม | ปัญหา อุปสรรคและข้อเสนอแนะ |
|---|---|---|---|
| | <div></div> <p>3) ถังขยะภายในโครงการจะต้องจัดให้มีถังดักกรองรับภายในถังทุกใบ เพื่อป้องกันน้ำที่เกิดจากขยะและเพื่อความสะดวกในการเก็บขน</p> | <p>ของเอกชนที่ได้รับอนุญาตจากเทศบาลตำบลวิชิต มาเก็บขนไปกำจัด ณ เตาเผาขยะของเทศบาลนครภูเก็ตต่อไป</p> <p>สำหรับขยะอินทรีย์ พวกใบไม้ แพนกสวนจะทำหน้าที่รวบรวม และทำเป็นปุ๋ยหมักเพื่อใช้บำรุงรักษาต้นไม้ในโครงการ</p> <p>ขยะรีไซเคิล แม่บ้านจะแยกประเภท และขายให้ร้านรับซื้อเพื่อเป็นรายได้สำหรับกิจกรรมของพนักงานด้วย</p> <p>- ปฏิบัติตามมาตรการ โดยถังขยะทุกใบจะมีถังดักกรองรับ แพนกแม่บ้านจะรวบรวม มัดปากถุง และนำขยะไปรวบรวมไว้ที่ห้องพักขยะทุกวัน รวมทั้งทำความสะอาดแหล่งรองรับขยะ และห้องพักขยะทุกวันด้วย โครงการให้รถขนขยะของเอกชนที่ได้รับอนุญาตจากเทศบาลตำบลวิชิต เข้ามาเก็บขนไปกำจัด ณ เตาเผาขยะของเทศบาลนครภูเก็ตต่อไป</p> | |

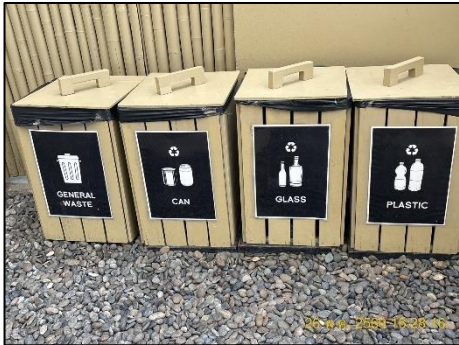
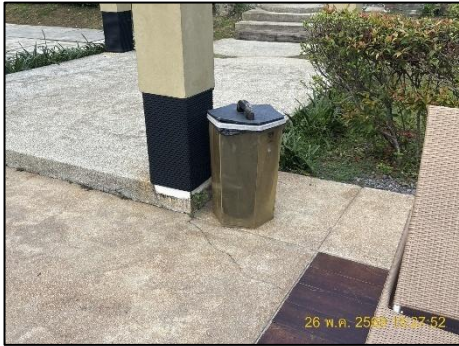
| องค์ประกอบสิ่งแวดล้อม / ผลกระทบต่อสิ่งแวดล้อม | มาตรการป้องกัน และแก้ไขผลกระทบสิ่งแวดล้อม | การปฏิบัติตามมาตรการป้องกัน และแก้ไขผลกระทบสิ่งแวดล้อม | ปัญหา อุปสรรคและข้อเสนอแนะ |
|---|---|---|---|
| | <div data-bbox="645 316 1102 662"></div> <p data-bbox="602 671 1144 743">4) เลือกใช้ถังขยะที่ทำจากวัสดุที่คงทนแข็งแรงและมีฝาปิดมิดชิด</p> <div data-bbox="645 751 1102 1098"></div> <p data-bbox="602 1107 1144 1267">5) รมรณรงค์ให้ผู้พักอาศัยลดการใช้วัสดุที่ก่อให้เกิดขยะ ตลอดจนประชาสัมพันธ์ให้ผู้พักอาศัยทิ้งขยะให้เป็นที่เป็นเวลา เพื่อรักษาความสะอาดและป้องกันขยะตกค้างในแต่ละวัน</p> | <p data-bbox="1171 660 1713 735">- ปฏิบัติตามมาตรการ โดยถังขยะทุกใบทำจากวัสดุคงทนแข็งแรง</p> <p data-bbox="1171 1107 1713 1182">- ปฏิบัติตามมาตรการ โดยรณรงค์ให้ผู้พักอาศัยลดการใช้วัสดุที่ก่อให้เกิดขยะ</p> | |

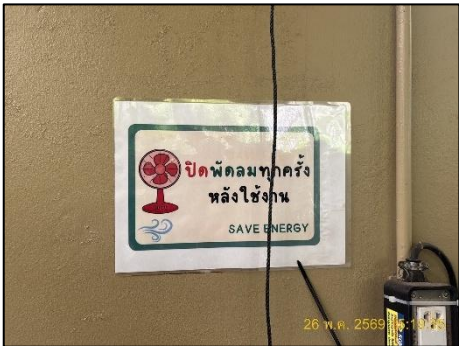
| องค์ประกอบสิ่งแวดล้อม / ผลกระทบต่อสิ่งแวดล้อม | มาตรการป้องกัน และแก้ไขผลกระทบต่อสิ่งแวดล้อม | การปฏิบัติตามมาตรการป้องกัน และแก้ไขผลกระทบต่อสิ่งแวดล้อม | ปัญหา อุปสรรคและข้อเสนอแนะ |
|---|---|---|---|
| | <p>5) รมรงคให้ผูพักอาศัยและผู้เข้ามาใช้อาคารใช้ไฟฟ้าอย่างประหยัด และติดป้ายเตือนไว้ในจุดต่าง ๆ</p> <p>6) จัดเจ้าหน้าที่ที่มีความรู้ความชำนาญเฉพาะด้านไว้คอยดูแลระบบไฟฟ้าให้สามารถใช้งานอยู่เสมอ</p> | <p>- ปฏิบัติตามมาตรการ โดยโครงการติดป้ายปิดไฟทุกครั้งหลังใช้ไว้ที่ห้องอาหารของพนักงาน</p> <p>- ปฏิบัติตามมาตรการ โดยเจ้าหน้าที่แผนกวิศวกรรมความรู้ความชำนาญเฉพาะด้านไว้คอยดูแลระบบไฟฟ้าให้สามารถใช้งานอยู่เสมอ</p> | |

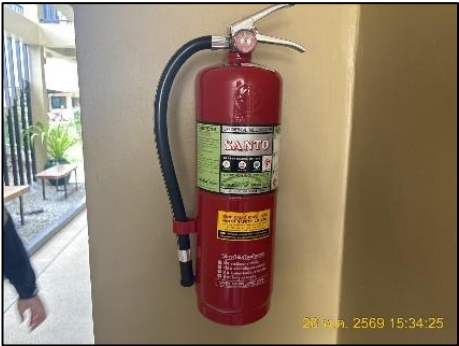
| องค์ประกอบสิ่งแวดล้อม / ผลกระทบต่อสิ่งแวดล้อม | มาตรการป้องกัน และแก้ไขผลกระทบต่อสิ่งแวดล้อม | การปฏิบัติตามมาตรการป้องกัน และแก้ไขผลกระทบต่อสิ่งแวดล้อม | ปัญหา อุปสรรคและข้อเสนอแนะ |
|---|---|---|---|
| <p><b>3.6 การป้องกันอัคคีภัย</b></p> <p>จัดให้มีระบบป้องกันอัคคีภัย ตามข้อกำหนดของกฎกระทรวงฉบับที่ 47 (พ.ศ. 2540) และ ฉบับที่ 55 (พ.ศ. 2543) อ อ ก ต า ม ค ว า ม ใน พระราชบัญญัติควบคุมอาคาร พ.ศ. 2522 ซึ่งมีทั้งอุปกรณ์เตือนภัย ทั้งแบบใช้มือ แบบอัตโนมัติ ถึงดับเพลิงเคมี เพื่อให้ผู้พักอาศัยสามารถช่วยเหลือตนเองในเบื้องต้นได้</p> | <p>1) จัดให้มีระบบป้องกันเพลิงไหม้ไว้บริเวณของอาคารตามกฎกระทรวงที่ออกตามพระราชบัญญัติควบคุมอาคารเป็นอย่างน้อย</p> | <p>- ปฏิบัติตามมาตรการ โดยโครงการมีระบบป้องกันเพลิงไหม้ไว้บริเวณของอาคารตามกฎกระทรวงที่ออกตามพระราชบัญญัติควบคุมอาคาร</p> | |

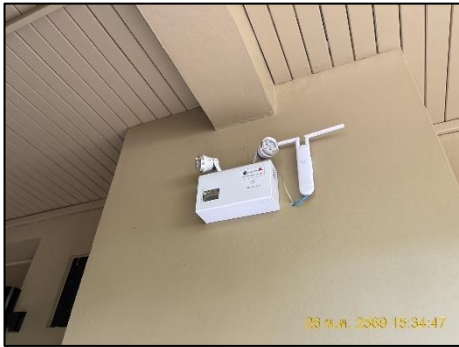
| องค์ประกอบสิ่งแวดล้อม / ผลกระทบต่อสิ่งแวดล้อม | มาตรการป้องกัน และแก้ไขผลกระทบสิ่งแวดล้อม | การปฏิบัติตามมาตรการป้องกัน และแก้ไขผลกระทบสิ่งแวดล้อม | ปัญหา อุปสรรคและข้อเสนอแนะ |
|---|---|---|---|
| | <p>2) จัดให้มีระบบส่องสว่างฉุกเฉิน (Emergency Light) เป็นชนิดแบตเตอรี่ชาร์จได้ สามารถใช้งานได้นาน 2 ชั่วโมง/ครั้ง ซึ่งจะติดตั้งไว้บริเวณโถงทางเดิน</p> <p>3) จัดให้มีการตรวจสอบระบบป้องกันอัคคีภัยและอุปกรณ์ต่าง ๆ ให้อยู่ในสภาพพร้อมใช้งานเป็นประจำอย่างน้อยเดือนละครั้ง</p> <p>4) แสดงป้ายตำแหน่งของระบบป้องกันอัคคีภัยภายในโครงการให้เห็นได้ชัดเจน</p> | <p>- ปฏิบัติตามมาตรการ โดยโครงการมีระบบส่องสว่างฉุกเฉิน (Emergency Light) เป็นชนิดแบตเตอรี่ชาร์จได้ สามารถใช้งานได้นาน 2 ชั่วโมง/ครั้ง ซึ่งจะติดตั้งไว้บริเวณโถงทางเดิน</p> <p>- ปฏิบัติตามมาตรการ โดยแผนกวิศวกรรม มีการตรวจสอบระบบป้องกันอัคคีภัยและอุปกรณ์ต่าง ๆ ให้อยู่ในสภาพพร้อมใช้งานเป็นประจำทุกเดือน</p> <p>- ปฏิบัติตามมาตรการ โดยโครงการมีป้ายบอกตำแหน่งของระบบป้องกันอัคคีภัยภายในโครงการไว้ในห้องพักทุกห้อง รวมทั้งพื้นที่บริการส่วนกลางด้วย</p> | |

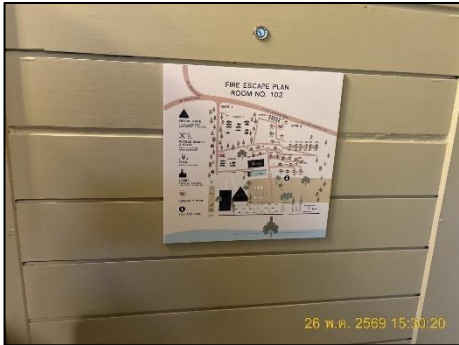
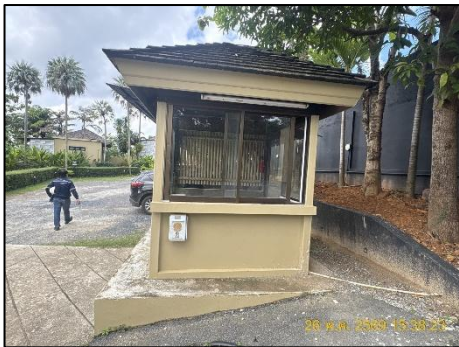
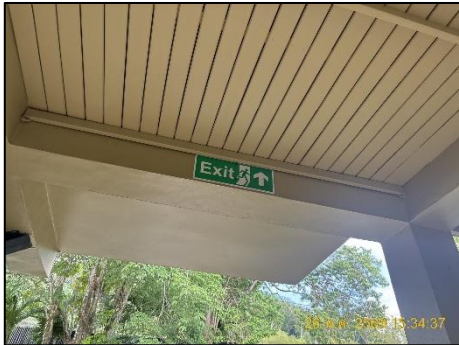
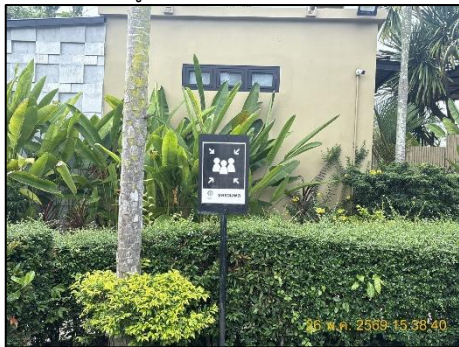
| องค์ประกอบสิ่งแวดล้อม / ผลกระทบต่อสิ่งแวดล้อม | มาตรการป้องกัน และแก้ไขผลกระทบสิ่งแวดล้อม | การปฏิบัติตามมาตรการป้องกัน และแก้ไขผลกระทบสิ่งแวดล้อม | ปัญหา อุปสรรคและข้อเสนอแนะ |
|---|---|---|---|
| | <p>5) จัดให้มีการฝึกซ้อมการหนีไฟ อพยพคนและการใช้อุปกรณ์ดับเพลิงร่วมกับหน่วยงานดับเพลิงท้องถิ่น อย่างน้อยปีละ 1 ครั้ง</p> <p>6) จัดให้มีเจ้าหน้าที่รักษาความปลอดภัยเพื่อประโยชน์ในการป้องกันและระงับอัคคีภัยคอยตรวจตราความเรียบร้อยตลอด 24 ชั่วโมง</p> | <p>- ไม่ปฏิบัติตามมาตรการ โครงการไม่ได้ฝึกซ้อมการหนีไฟ อพยพคนและการใช้อุปกรณ์ดับเพลิง</p> <p>- ปฏิบัติตามมาตรการ โดยโครงการมีเจ้าหน้าที่รักษาความปลอดภัยเพื่อประโยชน์ในการป้องกันและระงับอัคคีภัยคอยตรวจตราความเรียบร้อยตลอด 24 ชั่วโมง ซึ่งมีป้อม ปรก. อยู่บริเวณที่จอดรถของโครงการ</p> | |

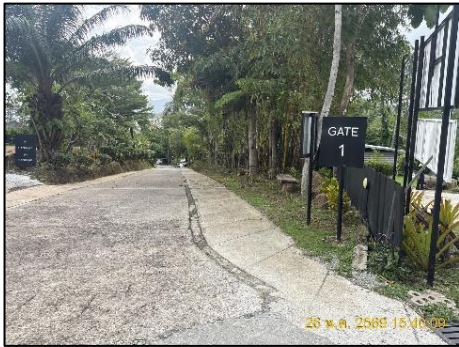
| องค์ประกอบสิ่งแวดล้อม / ผลกระทบต่อสิ่งแวดล้อม | มาตรการป้องกัน และแก้ไขผลกระทบสิ่งแวดล้อม | การปฏิบัติตามมาตรการป้องกัน และแก้ไขผลกระทบสิ่งแวดล้อม | ปัญหา อุปสรรคและข้อเสนอแนะ |
|---|---|---|---|
| <p><b>3.7 การคมนาคมขนส่ง</b></p> <p>ปริมาณการจราจรที่เพิ่มขึ้นจะคิดตามจำนวนที่จอดรถยนต์ภายในโครงการ ซึ่งมีพื้นที่สำหรับจอดรถยนต์ทั้งหมด จำนวน 21 คัน</p> <p>- ผลกระทบต่อสภาพการจราจรภายนอกโครงการ คือ ถนนสาธารณะประโยชน์ด้านหน้าโครงการ มีค่า V/C Ratio ในดำเนินการโครงการมีค่าเท่ากับ 0.0340 พบว่า มีสภาพความคล่องตัวอยู่ในระดับดีมาก เช่นเดิม ดังนั้นอัตราส่วนของปริมาณการจราจรบนถนนทำให้ผลกระทบที่อาจเกิดขึ้นจากการจราจรของโครงการอยู่ในระดับต่ำ</p> <p>- สำหรับพื้นที่จอดรถโครงการจัดให้มีพื้นที่จอดรถยนต์จำนวน 21 คัน ซึ่งอยู่บริเวณด้านหน้าอาคารต้อนรับ เพื่ออำนวยความสะดวกแก่ผู้พักอาศัยในโครงการ ส่วนระบบการจราจรภายในโครงการเป็นระบบการเดินรถแบบสองทิศทาง สำหรับถนนทางเข้ามีความกว้าง 3.0 เมตร และถนนทางออกมีความกว้าง 3.0 เมตร แบ่งเป็นที่จอดรถสำหรับผู้ใช้บริการทั่วไป จำนวน 20 คัน พื้นที่จอดรถยนต์</p> | <p>1) จัดระบบการจราจรให้มีความปลอดภัย โดยการจัดทำป้ายสัญลักษณ์การจราจรภายในโครงการให้ชัดเจน เช่น ทิศทางรถเข้าทิศทางรถออก</p> <p>2) จัดให้มีเจ้าหน้าที่รักษาความปลอดภัยบริเวณทางเข้า - ออกโครงการตลอด 24 ชั่วโมงเพื่อดูแลความปลอดภัยและอำนวยความสะดวกแก่ผู้เข้าพักอาศัยและผู้ที่ยังจรไปมา</p> <p>3) บริเวณทางเข้า - ออกโครงการ จัดให้มีป้ายชื่อโครงการให้เห็นได้ชัดเจน และมีไฟส่องสว่างให้เห็นทางเข้า - ออก ได้ชัดเจนในเวลากลางคืน</p> | <p>- ปฏิบัติตามมาตรการ โครงการมีเจ้าหน้าที่รักษาความปลอดภัยคอยดูแลการจราจรในพื้นที่โครงการ และทางเข้า-ออกโครงการทั้ง 2 ประตู ตลอด 24 ชั่วโมง</p> <p>- ปฏิบัติตามมาตรการ โครงการมีเจ้าหน้าที่รักษาความปลอดภัยคอยดูแลการจราจรในพื้นที่โครงการ และทางเข้า-ออกโครงการ ทั้ง 2 ประตู ตลอด 24 ชั่วโมง</p> <p>- ปฏิบัติตามมาตรการ โดยมีป้ายชื่อโครงการเห็นได้ชัดเจน และมีไฟส่องสว่างให้เห็นทางเข้า - ออก ได้ชัดเจนในเวลากลางคืน</p> | |

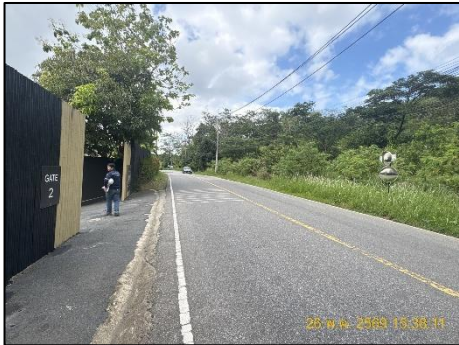
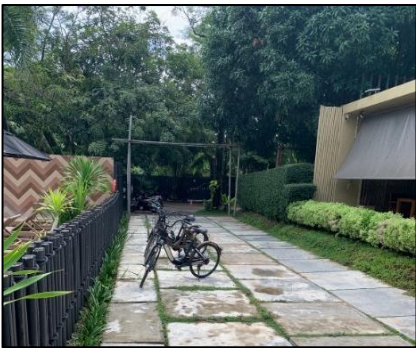
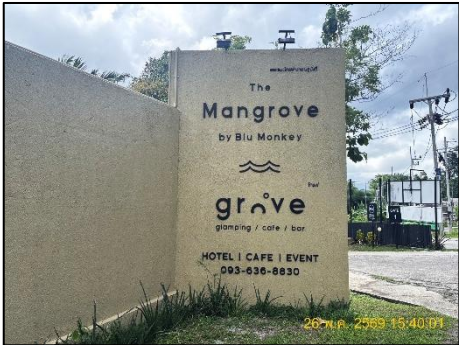
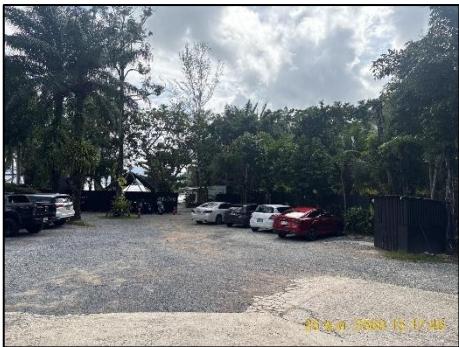
| องค์ประกอบสิ่งแวดล้อม / ผลกระทบต่อสิ่งแวดล้อม | มาตรการป้องกัน และแก้ไขผลกระทบสิ่งแวดล้อม | การปฏิบัติตามมาตรการป้องกัน และแก้ไขผลกระทบสิ่งแวดล้อม | ปัญหา อุปสรรคและข้อเสนอแนะ |
|---|---|---|---|
| <p>มีขนาด 2.5 x 6 เมตร และที่จอดรถสำหรับผู้พิการหรือทุพพลภาพและคนชรา จำนวน 1 คัน ซึ่งจำนวนและขนาดของที่จอดรถของโครงการเป็นไปตามกฎกระทรวงฉบับที่ 7 (พ.ศ. 2517) ออกตามความในพระราชบัญญัติการควบคุมการก่อสร้างอาคาร พุทธศักราช 2479 และกฎกระทรวงฉบับที่ 41 (พ.ศ. 2537) ออกตามความในพระราชบัญญัติควบคุมอาคารพ.ศ. 2522</p> <p>ดังนั้น ผลกระทบด้านการจราจรในระยะดำเนินการจึงคาดว่าจะอยู่ในระดับต่ำ</p> | <p>4) ติดตั้งป้ายจำกัดความเร็วของรถที่เข้า - ออกโครงการ ให้มีความเร็วไม่เกิน 30 กิโลเมตร/ชั่วโมง เพื่อความปลอดภัย</p> | <p>- ไม่ปฏิบัติตามมาตรการ โครงการจะเพิ่มป้ายจำกัดความเร็วของรถที่เข้า - ออกโครงการ ให้มีความเร็วไม่เกิน 30 กิโลเมตร/ชั่วโมงต่อไป</p> <p>แต่อย่างไรก็ตาม โครงการไม่ได้อนุญาตให้ผู้พักอาศัยนำรถยนต์และรถจักรยานยนต์ เข้าไปในพื้นที่โครงการ สามารถจอดได้ที่พื้นที่จอดรถ บริเวณทางเข้าโครงการเท่านั้น นอกจากนี้โครงการมีรถจักรยานไว้คอยบริการด้วย</p> | |

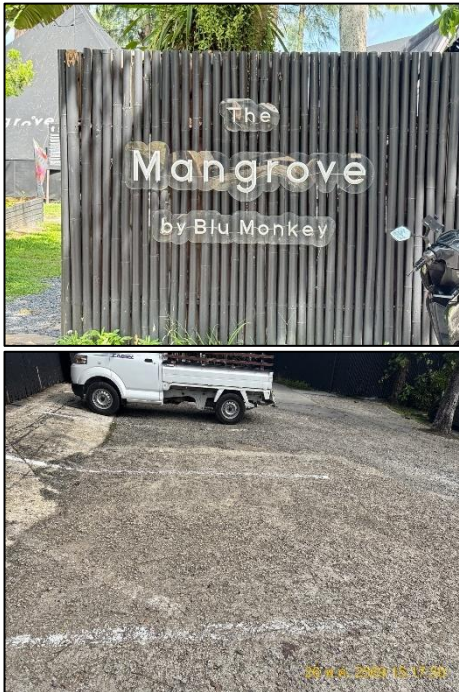
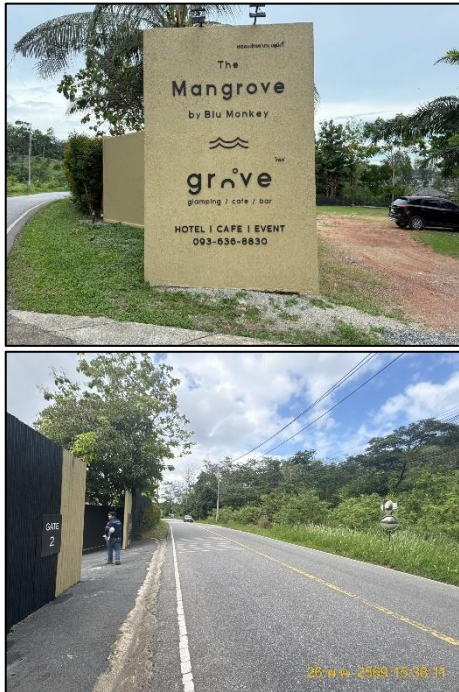
| องค์ประกอบสิ่งแวดล้อม / ผลกระทบต่อสิ่งแวดล้อม | มาตรการป้องกัน และแก้ไขผลกระทบต่อสิ่งแวดล้อม | การปฏิบัติตามมาตรการป้องกัน และแก้ไขผลกระทบต่อสิ่งแวดล้อม | ปัญหา อุปสรรคและข้อเสนอแนะ |
|---|---|---|---|
| | <p>5) ดูแลพื้นที่ทางเข้า - ออกโครงการ ไม่ให้มีสิ่งกีดขวางทางจราจรมีสภาพดีอยู่เสมอ</p> | <p>- ปฏิบัติตามมาตรการ โดยโครงการมีเจ้าหน้าที่รักษาความปลอดภัย คอยดูแลการจราจรในพื้นที่โครงการ และทางเข้า-ออกโครงการ ไม่ให้มีสิ่งกีดขวางทางจราจร</p> | |

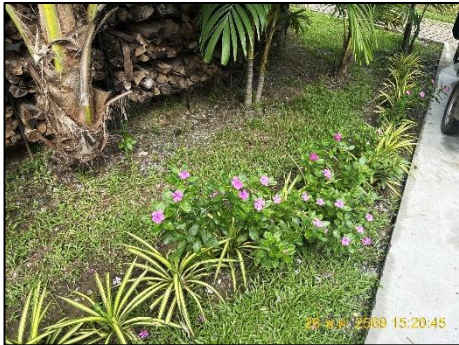
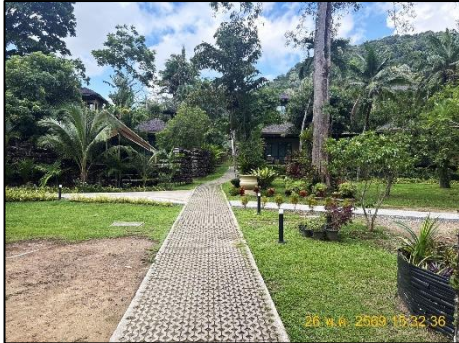
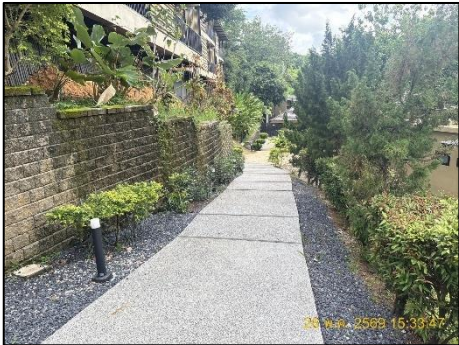
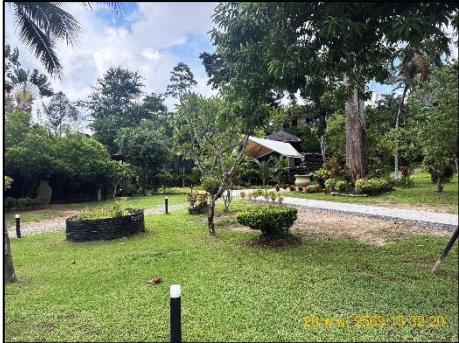
| องค์ประกอบสิ่งแวดล้อม / ผลกระทบต่อสิ่งแวดล้อม | มาตรการป้องกัน และแก้ไขผลกระทบสิ่งแวดล้อม | การปฏิบัติตามมาตรการป้องกัน และแก้ไขผลกระทบสิ่งแวดล้อม | ปัญหา อุปสรรคและข้อเสนอแนะ |
|---|---|---|---|
| | <p>2) ดูแลและรักษาพื้นที่สีเขียว ต้นไม้ และสนามหญ้าให้มีความสมบูรณ์อยู่เสมอ</p> <p>3) ควบคุมดูแลอาคารและบริเวณต่าง ๆ ของโครงการให้มีสภาพดี และสวยงามอยู่เสมอตามแบบภูมิสถาปัตยกรรมของอาคารที่ออกแบบไว้ และให้สอดคล้องกลมกลืนกับสภาพแวดล้อมบริเวณใกล้เคียง</p> | <p>- ปฏิบัติตามมาตรการ โดยคนสวนทำหน้าที่ดูแลและรักษาพื้นที่สีเขียว ต้นไม้ และสนามหญ้าให้มีความสมบูรณ์อยู่เสมอ</p> <p>- ปฏิบัติตามมาตรการ โดยโครงการปลูกต้นไม้เพิ่มพื้นที่สีเขียว ตามหลักภูมิสถาปัตยกรรม และเป็นไม้ยืนต้นรอบพื้นที่โครงการ</p> | |

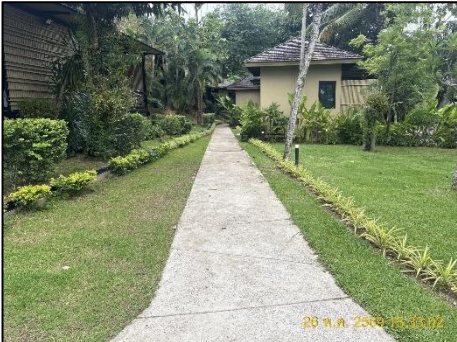
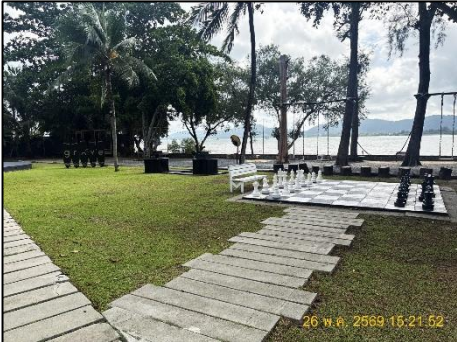
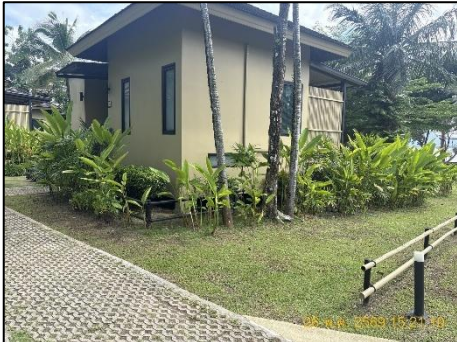
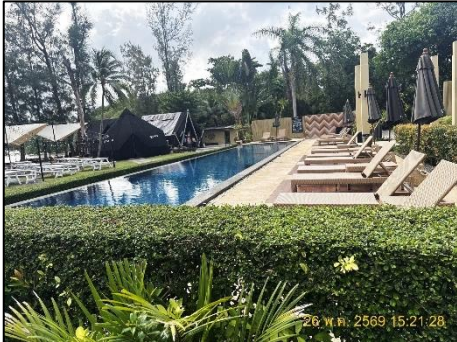
| องค์ประกอบสิ่งแวดล้อม / ผลกระทบต่อสิ่งแวดล้อม | มาตรการป้องกัน และแก้ไขผลกระทบสิ่งแวดล้อม | การปฏิบัติตามมาตรการป้องกัน และแก้ไขผลกระทบสิ่งแวดล้อม | ปัญหา อุปสรรคและข้อเสนอแนะ |
|---|---|---|---|
| | <p>4) สีของอาคารให้ใช้สีธรรมชาติ (Earth Tone) ให้มากที่สุด เช่น สีอิฐ สีครีม หรือสีน้ำตาล เพื่อให้กลมกลืนกับสภาพแวดล้อมและอาคารข้างเคียง และเกิดความสะดวกตาแก่ผู้มาเยือนหรือผู้ที่ผ่านพื้นที่โครงการ</p> <div data-bbox="647 571 1102 914"> </div> <div data-bbox="647 922 1102 1265"> </div> | <p>- ปฏิบัติตามมาตรการ โดยสีของอาคารให้ใช้สีธรรมชาติ (Earth Tone) ให้มากที่สุด เช่น สีอิฐ สีครีม หรือสีน้ำตาล เพื่อให้กลมกลืนกับสภาพแวดล้อมเจ้าหน้าที่ดูแลจะทำการดูแลใส่ปุ๋ย และตัดแต่งต้นไม้ให้มีสภาพสวยงาม เรียบร้อยอยู่เสมอ</p> <div data-bbox="1211 571 1666 914"> </div> <div data-bbox="1211 922 1666 1265"> </div> | |

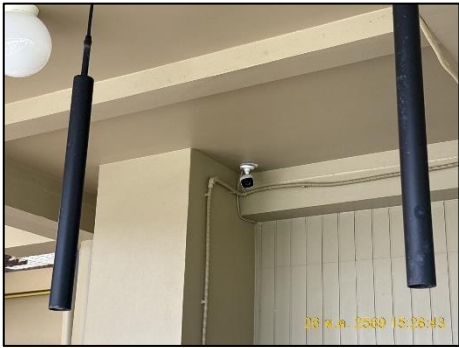
| องค์ประกอบสิ่งแวดล้อม / ผลกระทบต่อสิ่งแวดล้อม | มาตรการป้องกัน และแก้ไขผลกระทบสิ่งแวดล้อม | การปฏิบัติตามมาตรการป้องกัน และแก้ไขผลกระทบสิ่งแวดล้อม | ปัญหา อุปสรรคและข้อเสนอแนะ |
|---|---|---|---|
| | 3) จัดให้มีระบบรักษาความปลอดภัยในอาคารโดยการติดตั้งระบบกล้องวงจรปิด (CCTV) รวมทั้งโครงการจำนวน 4 จุด | <p>- ปฏิบัติตามมาตรการโดยโครงการมีระบบโทรทัศน์วงจรปิดติดอยู่ทั่วบริเวณโครงการ ซึ่งมีจอมอนิเตอร์ สามารถดูความเคลื่อนไหวของทั้งโครงการได้</p> | |

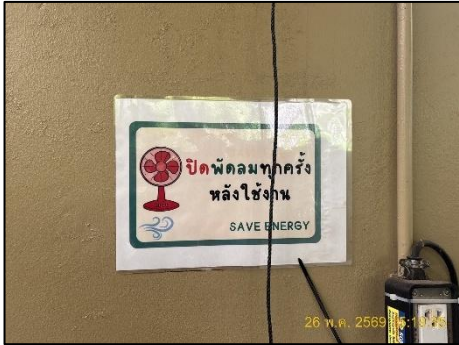
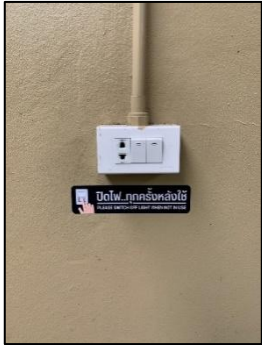
| องค์ประกอบสิ่งแวดล้อม / ผลกระทบต่อสิ่งแวดล้อม | มาตรการป้องกัน และแก้ไขผลกระทบสิ่งแวดล้อม | การปฏิบัติตามมาตรการป้องกัน และแก้ไขผลกระทบสิ่งแวดล้อม | ปัญหา อุปสรรคและข้อเสนอแนะ |
|---|---|---|---|
| <p><b>4.5 การอนุรักษ์พลังงาน</b></p> <p>โครงการเสนอมาตรการด้านการอนุรักษ์พลังงาน เพื่อช่วยบรรเทาผลกระทบด้านอนุรักษ์และใช้พลังงานให้เกิดประโยชน์สูงสุด</p> | <p>1) ไฟฟ้าแสงสว่างในห้องพักและทางเดินภายในอาคาร ให้ใช้หลอดไฟฟ้าฟลูออเรสเซนต์หรือหลอดไฟที่มาตรฐานเทียบเท่าหรือดีกว่า เช่น หลอดตะเกียบ ที่มีค่าการใช้พลังงานไฟฟ้าไม่เกิน 12 วัตต์/ตารางเมตร</p> <p>2) ประชาสัมพันธ์ให้ผู้พักอาศัยปรับระดับอุณหภูมิภายในห้องพักให้พอเหมาะ ประมาณ 25-26 องศาเซลเซียส และปิดประตูห้องพักให้สนิททุกครั้งที่เปิดเครื่องปรับอากาศ เพื่อไม่ให้ความเย็นรั่วไหล ทำให้สิ้นเปลืองพลังงาน</p> <p>3) รมรณรงค์ให้ผู้พักอาศัยภายในโครงการใช้ไฟฟ้าอย่างประหยัด เช่น ปิดไฟทุกครั้งหลังใช้งาน พร้อมทั้งติดตั้งป้ายรณรงค์ประหยัดไฟฟ้าบริเวณโถงทางเดิน หรือบันได</p> <p>4) เลือกอุปกรณ์ไฟฟ้า เช่น หลอดไฟ และเครื่องปรับอากาศที่ได้รับรองการประหยัดพลังงานจากหน่วยงานราชการเป็นอุปกรณ์ของอาคาร</p> | <p>- ปฏิบัติตามมาตรการ โดยโครงการใช้ไฟฟ้าแสงสว่างในห้องพักและทางเดินภายในอาคารที่มีค่าการใช้พลังงานไฟฟ้าไม่เกิน 12 วัตต์/ตารางเมตร</p> <p>- ปฏิบัติตามมาตรการ โดยโครงการมีการประชาสัมพันธ์ไว้ใน hotel directory ทุกห้อง</p> <p>- ปฏิบัติตามมาตรการ โดยโครงการมีการประชาสัมพันธ์ไว้ใน hotel directory ทุกห้อง และโครงการติดป้ายปิดไฟทุกครั้งหลังใช้ไว้ที่ห้องอาหารของพนักงาน</p> <p>- ปฏิบัติตามมาตรการ โดยโครงการเลือกอุปกรณ์ไฟฟ้า เช่น หลอดไฟ และเครื่องปรับอากาศ ที่ได้รับรองการประหยัดพลังงาน</p> | |

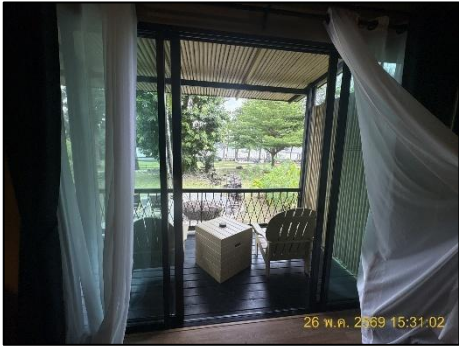
| องค์ประกอบสิ่งแวดล้อม / ผลกระทบต่อสิ่งแวดล้อม | มาตรการป้องกัน และแก้ไขผลกระทบสิ่งแวดล้อม | การปฏิบัติตามมาตรการป้องกัน และแก้ไขผลกระทบสิ่งแวดล้อม | ปัญหา อุปสรรคและข้อเสนอแนะ |
|---|---|---|---|
| | <p>5) เลือกเครื่องปรับอากาศที่ติดตั้งในอาคาร ให้มีค่าอัตราประสิทธิภาพพลังงานขั้นต่ำ คือ 11 บีทียูต่อชั่วโมงต่อวัตต์ (พลังงานไฟฟ้า) ซึ่งเป็นไปตามประกาศกระทรวงพลังงาน เรื่อง กำหนดค่าสัมประสิทธิ์สมรรถนะขั้นต่ำ ค่าประสิทธิภาพการให้ความเย็นและค่าพลังงานไฟฟ้า ต่อต้นความเย็นของระบบปรับอากาศที่ติดตั้งใช้งานในอาคาร พ.ศ. 2552</p> <p>6) ห้องพักของโครงการด้านที่เป็นระเบียบ โครงการได้ออกแบบติดตั้งประตูกระจก หรือช่องเปิดให้แสงสว่างผ่านได้ โดยมีความกว้างมากกว่าส่วนผนังทึบในห้องพักทุกห้อง โดยจะเลือกใช้กระจกที่มีค่าสัมประสิทธิ์การส่งผ่านความร้อนจากรังสีอาทิตย์อยู่ในช่วง 0.55 - 0.30 และมีการส่องผ่านของแสงธรรมชาติต่อค่าสัมประสิทธิ์การส่งผ่านความร้อนจากรังสีอาทิตย์อยู่ในช่วง 1.20 - 1.60</p> <p>7) จัดทำคู่มือการอนุรักษ์พลังงานให้ผู้พักอาศัย โดยมีการนำเสนอวิธีการอนุรักษ์พลังงานในการอยู่อาศัย อันได้แก่</p> <ul style="list-style-type: none"> <li>- การปิดเครื่องใช้ไฟฟ้าและถอดปลั๊ก เมื่อไม่ใช้งาน</li> </ul> | <p>- ปฏิบัติตามมาตรการ โดยโครงการเลือกเครื่องปรับอากาศที่ติดตั้งในอาคาร ให้มีค่าอัตราประสิทธิภาพพลังงานขั้นต่ำ คือ 11 บีทียูต่อชั่วโมงต่อวัตต์</p> <p>- ปฏิบัติตามมาตรการ โดยโครงการมีระเบียบเพื่อสำหรับไว้ระบายอากาศ จากภายนอกห้องพักเข้ามาภายใน ซึ่งติดตั้งประตูกระจกให้แสงสว่างผ่านได้ โดยมีความกว้างมากกว่าส่วนผนังทึบในห้องพักทุกห้อง</p> <p>- ไม่ปฏิบัติตามมาตรการ โครงการจะเพิ่มคู่มือการอนุรักษ์พลังงานให้ผู้พักอาศัย โดยจะเพิ่มไว้ใน Hotel Directory ทุกห้องพักต่อไป</p> | |

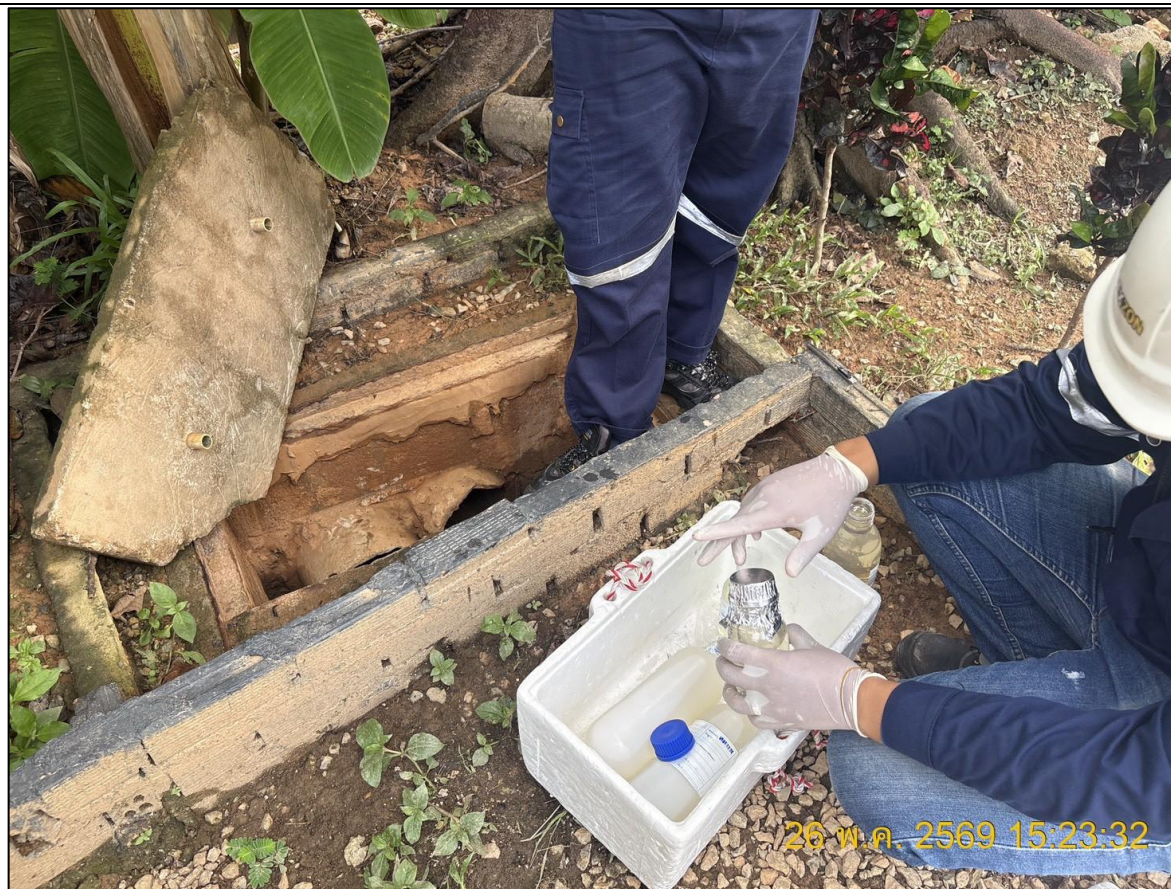
รูปที่ 3.1 จุดเก็บตัวอย่างน้ำทิ้งผ่านการบำบัด

ผลการตรวจวิเคราะห์คุณภาพน้ำทิ้ง ระหว่างปี พ.ศ. 2567 – 2569 พบว่า ผลการตรวจวิเคราะห์ส่วนใหญ่มีค่าเป็นไปตามเกณฑ์มาตรฐานสูงสุดตามมาตรฐานควบคุมการระบายน้ำทิ้งจากอาคารประเภท ค : โรงแรมที่มีจำนวนห้องสำหรับใช้เป็นห้องพักอาศัยรวมกันทุกชั้นของอาคารหรือกลุ่มของอาคารไม่เกิน 60 ห้อง ประกาศกระทรวงทรัพยากรธรรมชาติและสิ่งแวดล้อม เรื่อง กำหนดมาตรฐานควบคุมการระบายน้ำทิ้งจากอาคารบางประเภทและบางขนาด ลงวันที่ 28 มิถุนายน 2567 ประกาศในราชกิจจานุเบกษาเล่มที่ 141 ตอนพิเศษ 233ง ลงวันที่ 27 สิงหาคม 2567 อย่างไรก็ตามน้ำทิ้งของโครงการที่ผ่านการบำบัดแล้วจะนำกลับมาใช้ประโยชน์ เช่น การรดน้ำต้นไม้ในพื้นที่สีเขียว แต่อย่างไรก็ตามทางบริษัทที่ปรึกษาแนะนำให้โครงการตรวจสอบประสิทธิภาพของระบบให้สามารถบำบัดน้ำเสียให้ได้ตามที่ได้ออกแบบไว้ทั้งหมด

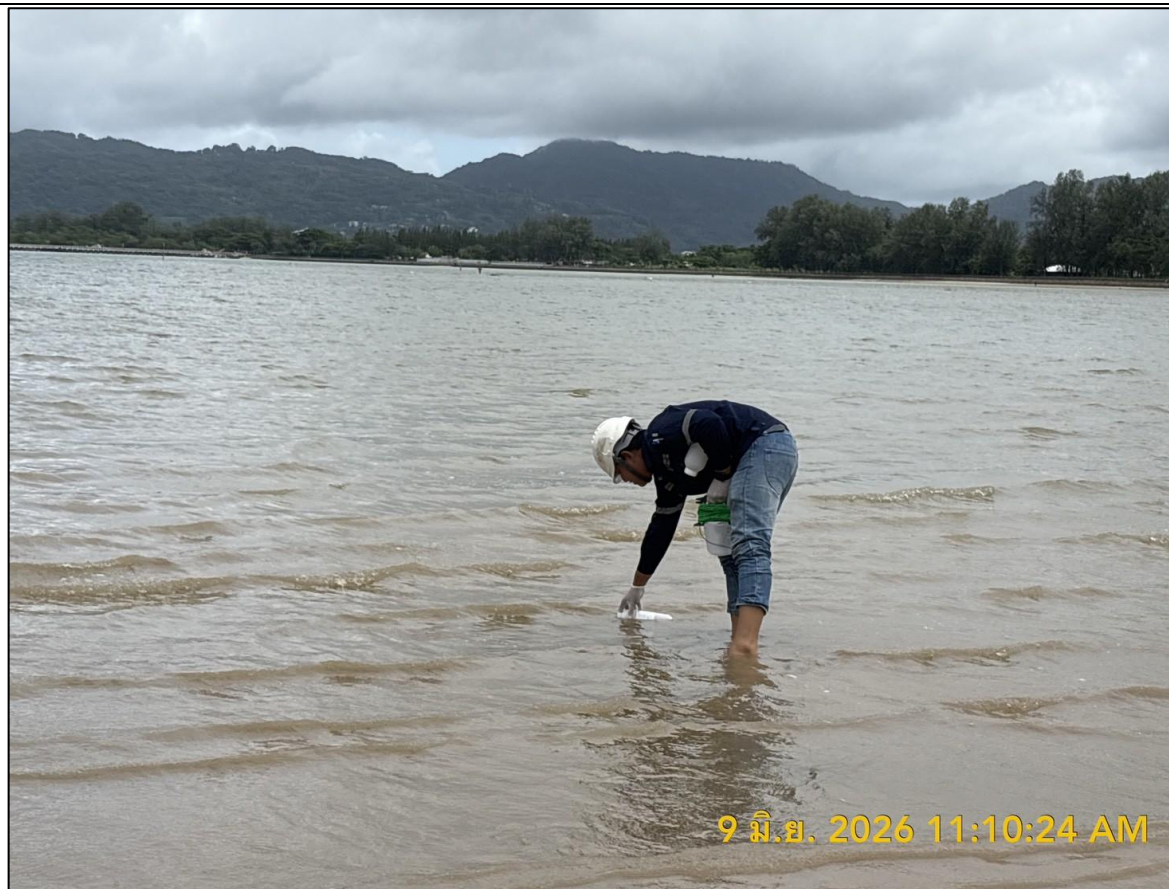
รูปที่ 3.20 จุดเก็บตัวอย่างน้ำทะเล

1) น้ำทะเลบริเวณด้านหน้าโครงการ พบว่า มีผลการตรวจวิเคราะห์เป็นไปตามเกณฑ์มาตรฐานสูงสุดตามมาตรฐานคุณภาพน้ำทะเล ประเภทที่ 4 คุณภาพน้ำทะเลเพื่อการนันทนาการ ได้แก่ แหล่งน้ำทะเล ซึ่งมีประกาศขององค์กรปกครองส่วนท้องถิ่นกำหนดให้เป็นเขตเพื่อการว่ายน้ำหรือใช้ประโยชน์เพื่อการนันทนาการทางน้ำ ตามประกาศคณะกรรมการสิ่งแวดล้อมแห่งชาติ เรื่อง กำหนดมาตรฐานคุณภาพน้ำทะเล ตีพิมพ์ในราชกิจจานุเบกษา ฉบับประกาศทั่วไป เล่มที่ 138 ตอนพิเศษ 245 ง วันที่ 6 ตุลาคม 2564 ยกเว้น แบคทีเรียประเภทโคลิฟอร์ม (Total Coliform Bacteria) และแบคทีเรียประเภทฟีคัลโคลิฟอร์ม (Fecal Coliform Bacteria)

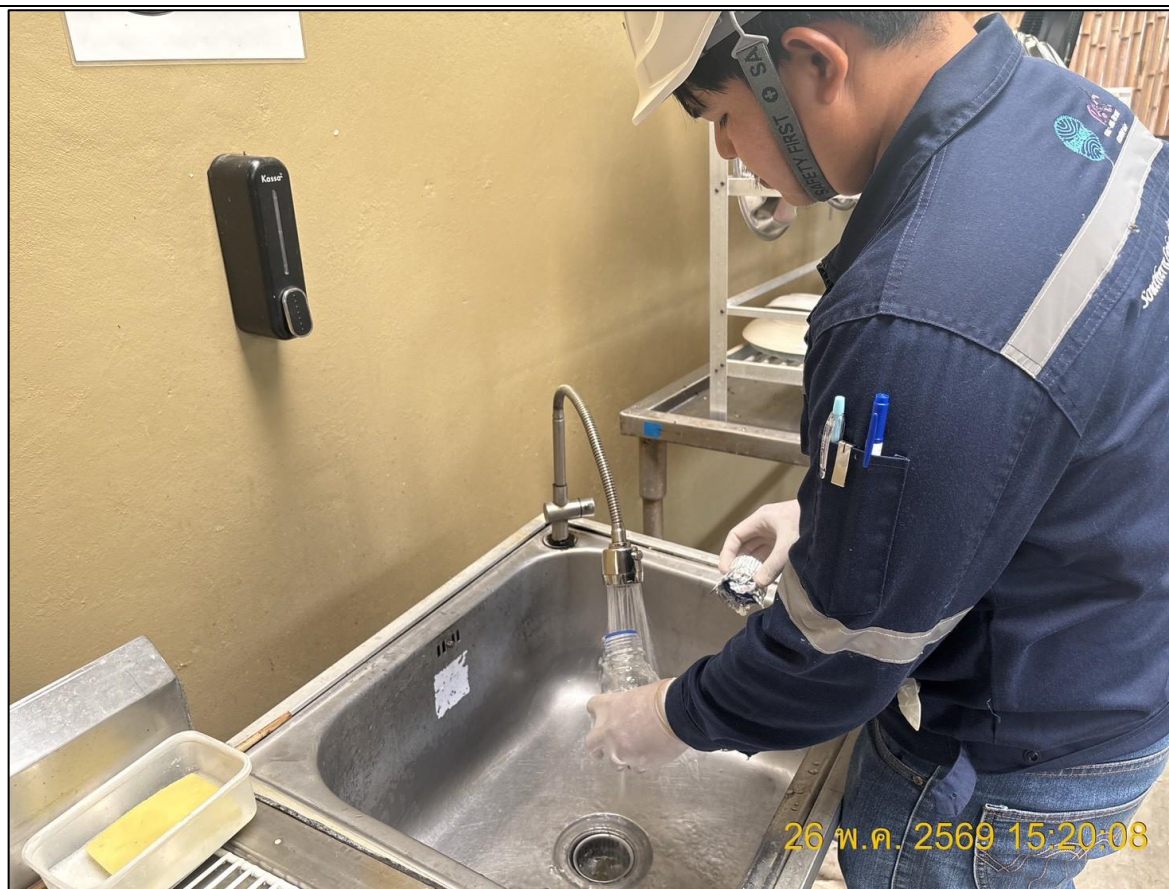
รูปที่ 3.21 รูปเก็บตัวอย่างน้ำใช้ในโครงการ

1) น้ำใช้ในโครงการ โครงการได้ดำเนินการตรวจวิเคราะห์คุณภาพน้ำใช้เป็นประจำโดยมีความถี่ในการตรวจวิเคราะห์ปีละ 4 ครั้ง จำนวน 1 สถานี บริเวณน้ำใช้ในโครงการ พบว่าทุกพารามิเตอร์การตรวจวิเคราะห์เป็นไปตามประกาศกรมอนามัย เรื่อง เกณฑ์คุณภาพน้ำประปาดื่มได้ กรมอนามัย พ.ศ. 2563
