ผลการติดตามตรวจสอบการปฏิบัติตามมาตรการฯ

### ผลการตรวจติดตามการปฏิบัติตามมาตรการป้องกัน และแก้ไขผลกระทบสิ่งแวดล้อม

ผลการติดตามเพื่อตรวจสอบการปฏิบัติตามมาตรการป้องกันและแก้ไขผลกระทบสิ่งแวดล้อมและมาตรการติดตามตรวจสอบคุณภาพของสิ่งแวดล้อม โครงการ พุทธรักษา หัวหิน เฟส 3 ของบริษัท พีเอสบี แลนด์ โครงการท่า จำกัด (ฉบับประจำเดือนมกราคม-มิถุนายน 2569) ทำการตรวจสอบเมื่อวันที่ 2 กุมภาพันธ์ 2569 วันที่ 2 เมษายน 2569 วันที่ 17 เมษายน 2569 และวันที่ 8 มิถุนายน 2569

ตารางที่ 2-1 ผลการปฏิบัติตามมาตรการป้องกันและแก้ไขผลกระทบสิ่งแวดล้อม โครงการ พุทธรักษา หัวหิน เฟส 3 ขนาด 14 หน่วย (ระยะดำเนินการ)

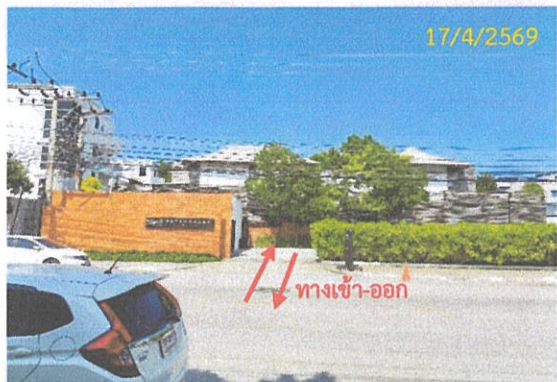
| <p>รูปที่ 2-1 ทางเข้า-ออก พื้นที่โครงการ พุทธรักษา หัวหิน เฟส 3</p> | <p>รูปที่ 2-2 ทางเดินเข้า-ออกโครงการ พุทธรักษา หัวหิน เฟส 3</p> |

| มาตรการป้องกันและแก้ไขผลกระทบสิ่งแวดล้อม | ผลการปฏิบัติตามมาตรการฯ | | ปัญหา และ/หรือ ข้อเสนอแนะ | สิ่งอ้างอิง |
|---|---|---|---|---|
| 2) ดูแลสภาพถนนภายในพื้นที่โครงการให้สะอาดเพื่อป้องกันการฟุ้งกระจายของฝุ่น | ✓ | ถนนทางเข้าออกภายในโครงการ | - | รูปที่ 2-1 |

| มาตรการป้องกันและแก้ไขผลกระทบสิ่งแวดล้อม | ผลการปฏิบัติตามมาตรการฯ | | ปัญหา และ/หรือ<br>ข้อเสนอแนะ | สิ่งอ้างอิง |
|---|---|---|---|---|
| 8) ตรวจสอบบริเวณทางเข้า-ออกของโครงการไม่ให้เกิดสิ่งกีดขวาง ที่จะอุปสรรคต่อการมองเห็นถนนทั้ง 2 ด้านของผู้ขับขี่ | ✓ | มีเจ้าหน้าที่คอยตรวจสอบบริเวณทางเข้า-ออกของโครงการไม่ให้เกิดสิ่งกีดขวาง | - | รูปที่ 2-1<br>รูปที่ 2-2<br>รูปที่ 2-8 |

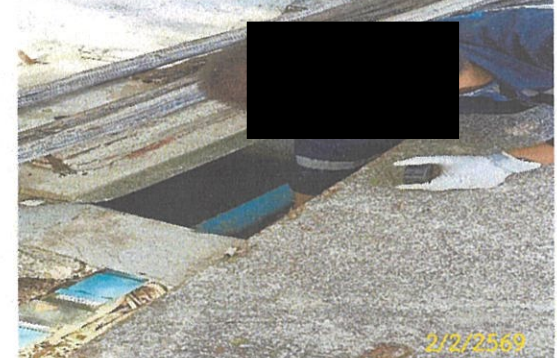
| <p>รูปที่ 2-5 บ่อพักน้ำสุดท้ายโครงการออกสู่ระบบน้ำสาธารณะ</p> | <p>รูปที่ 2-6 แนวท่อระบายอากาศเสีย</p> |

| มาตรการป้องกันและแก้ไขผลกระทบสิ่งแวดล้อม | | ผลการปฏิบัติตามมาตรการฯ | | ปัญหา และ/หรือ ข้อเสนอแนะ | สิ่งอ้างอิง |
|---|--|---|---|---|---|
| 7) จัดให้มีการตรวจสอบคุณภาพน้ำทิ้งจากระบบบำบัดน้ำเสียก่อนระบายออกนอกพื้นที่โครงการ (บริเวณบ่อบำบัดน้ำสุดท้ายของโครงการ) โดยตรวจวัดในรูปของ BOD, SS, pH, TKN, Sulfide, Fecal Coliform และ Oil & Grease | | ✓ | - จุดเก็บตัวอย่างน้ำทิ้ง บริเวณบ่อบำบัดน้ำ สุดท้ายของโครงการ) โดยตรวจวัดในรูปของ BOD, SS, pH, TKN, Sulfide, Fecal Coliform และ Oil & Grease | - เก็บตัวอย่างน้ำทิ้งในเดือน กุมภาพันธ์ เดือนเมษายน เดือนมิถุนายน 2569 | รูปที่ 2-5 |

| ดัชนีผลกระทบสิ่งแวดล้อม | บริเวณที่ตรวจสอบ | พารามิเตอร์ | ความถี่ในการตรวจวัด | ผลการปฏิบัติตามมาตรการ | สิ่งที่อ้างอิง |
|---|---|---|---|---|---|
| | | - ตรวจสอบคุณภาพน้ำทิ้งบ่อพักน้ำสุดท้าย | - ทุก 4 เดือน ตลอดระยะเวลาดำเนินการ | - เก็บตัวอย่างน้ำทิ้งในเดือนกุมภาพันธ์ เดือนเมษายน และเดือนมิถุนายน 2569 | รูปที่ 2-5 |

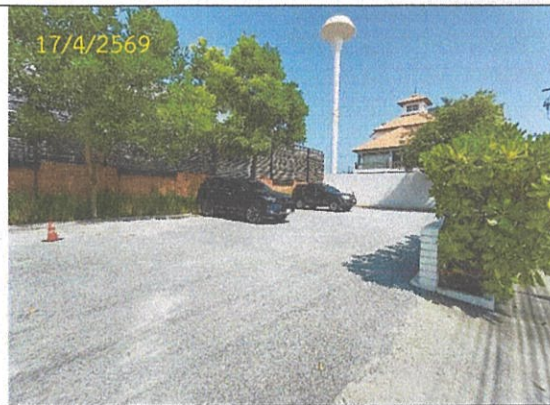
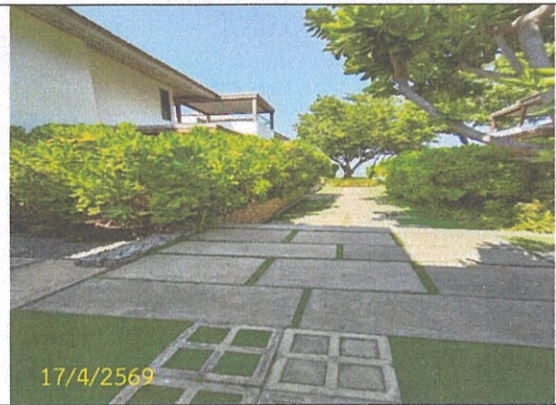
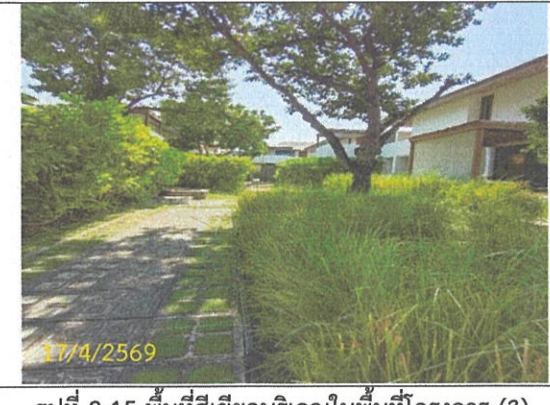
| <p>รูปที่ 2-15 พื้นที่สีเขียวบริเวณในพื้นที่โครงการ (1)</p> | <p>รูปที่ 2-15 พื้นที่สีเขียวบริเวณในพื้นที่โครงการ (2)</p> |

| มาตรการป้องกันและแก้ไขผลกระทบสิ่งแวดล้อม | ผลการปฏิบัติตามมาตรการฯ | | ปัญหา และ/หรือ ข้อเสนอแนะ | สิ่งอ้างอิง |
|---|---|---|---|---|
| 1.2 ทรัพยากรดินและการชะล้างพังทลายของดิน | ✓ | โครงการฯ จัดให้คนดูแลสวนอยู่ตลอดเวลา | - | รูปที่ 2-15 |
| 3) ดูแลรักษาดินไม้ (พื้นที่สีเขียว) บริเวณต่างๆ ตามแบบภูมิสถาปัตย์ให้อยู่ในสภาพดีและสวยงามอยู่เสมอ หากพบว่าต้นไม้ตายต้องปลูกทดแทนทันที | ✓ | โครงการฯ จัดให้คนดูแลสวนอยู่ตลอดเวลา | - | รูปที่ 2-15 |

| มาตรการป้องกันและแก้ไขผลกระทบสิ่งแวดล้อม | | ผลการปฏิบัติตามมาตรการฯ | | ปัญหา หรือ<br>ข้อเสนอแนะ | สิ่งอ้างอิง |
|---|--|---|---|---|---|
| 2) จัดให้มีพื้นที่สีเขียวกระจายอยู่ทั่วไปในพื้นที่โครงการ (ร้อยละ 56 ของพื้นที่โครงการ) และเน้นให้มีที่โล่งว่าง และพื้นที่สีเขียวด้านที่ติดกับชายหาด ซึ่งสอดคล้องกับเจตนารมณ์ในข้อกำหนดผังเมือง | | ✓ | โครงการฯ จัดให้มีพื้นที่สีเขียว กระจายทั่วพื้นที่โครงการ ในส่วนของห้องพักแรม | - | รูปที่ 2-15 |

| มาตรการป้องกันและแก้ไขผลกระทบสิ่งแวดล้อม | | ผลการปฏิบัติตามมาตรการ | | ปัญหา และ/หรือ ข้อเสนอแนะ | สิ่งอ้างอิง |
|---|---|---|---|---|---|
| <p>1) ปลุกต้นไม้และจัดสวนภายในโครงการให้มีความสวยงาม ร่มรื่นตามที่ออกแบบไว้ เพื่อใช้เป็นที่พักผ่อนหย่อนใจของผู้เข้ามาใช้บริการ และดูแลพื้นที่สีเขียวบริเวณต่างๆ ให้อยู่ในสภาพดีอยู่เสมอ</p> <p>2) จัดสวนสวยคอยดูแลรักษาต้นไม้สนามหญ้าและสวนภายในโครงการโดยรดน้ำและบำรุงรักษาทุกวันพร้อมทั้งตัดแต่งต้นไม้ให้สวยงามและไม่เกะกะการใช้สอย</p> <p>3) ดูแลรักษาความสะอาดบริเวณพื้นที่โครงการและบริเวณข้างเคียงอยู่เสมอ</p> <p>4) การเก็บรวบรวมมูลฝอยจะต้องใส่ถุงดำและมัดปากถุงให้เรียบร้อย</p> <p>5) จัดให้มีบ้านดูแลรักษาความสะอาดห้องพักและบริเวณส่วนต่างๆ ของแต่ละอาคารเป็นประจำทุกวัน หากพบว่าถังรองรับมูลฝอยมีปริมาณมูลฝอยมากเกินไป ให้เก็บขนไปยังที่พักลมุลฝอยรวมทันที</p> <p>6) การจอดรถควรจะมีความเป็นระเบียบ และสะดวกต่อการจราจร</p> <p>7) การทิ้งมูลฝอยจะต้องทิ้งลงถังรองรับมูลฝอยเท่านั้นไม่ทิ้งให้เกะกะ</p> | ✓ | ✓ | โครงการฯ ได้ปลูกต้นไม้และจัดสวนภายในโครงการให้มีความสวยงามร่มรื่น อยู่ตลอดเวลาต้นไม้และสวนภายในโครงการให้มีความสวยงาม ร่มรื่นอยู่ตลอดเวลา มีคนสวนดูแล | - | รูปที่ 2-15 |

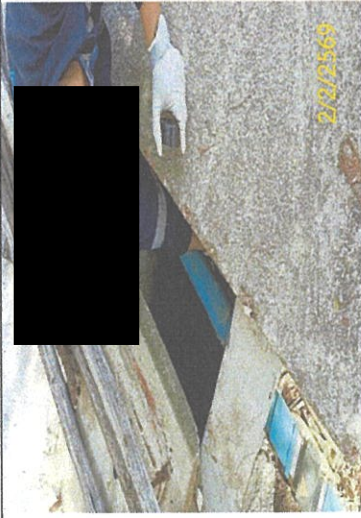
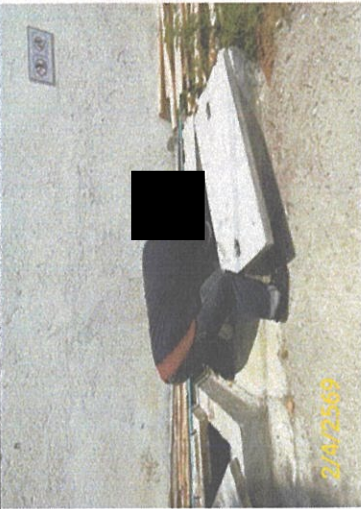
| จุดเก็บตัวอย่างน้ำทั้งในเดือนกุมภาพันธ์ 2569 | จุดเก็บตัวอย่างน้ำทั้งในเดือนเมษายน 2569 | จุดเก็บตัวอย่างน้ำทั้งในเดือนมิถุนายน 2569 และเดือนมิถุนายน 2569 | |

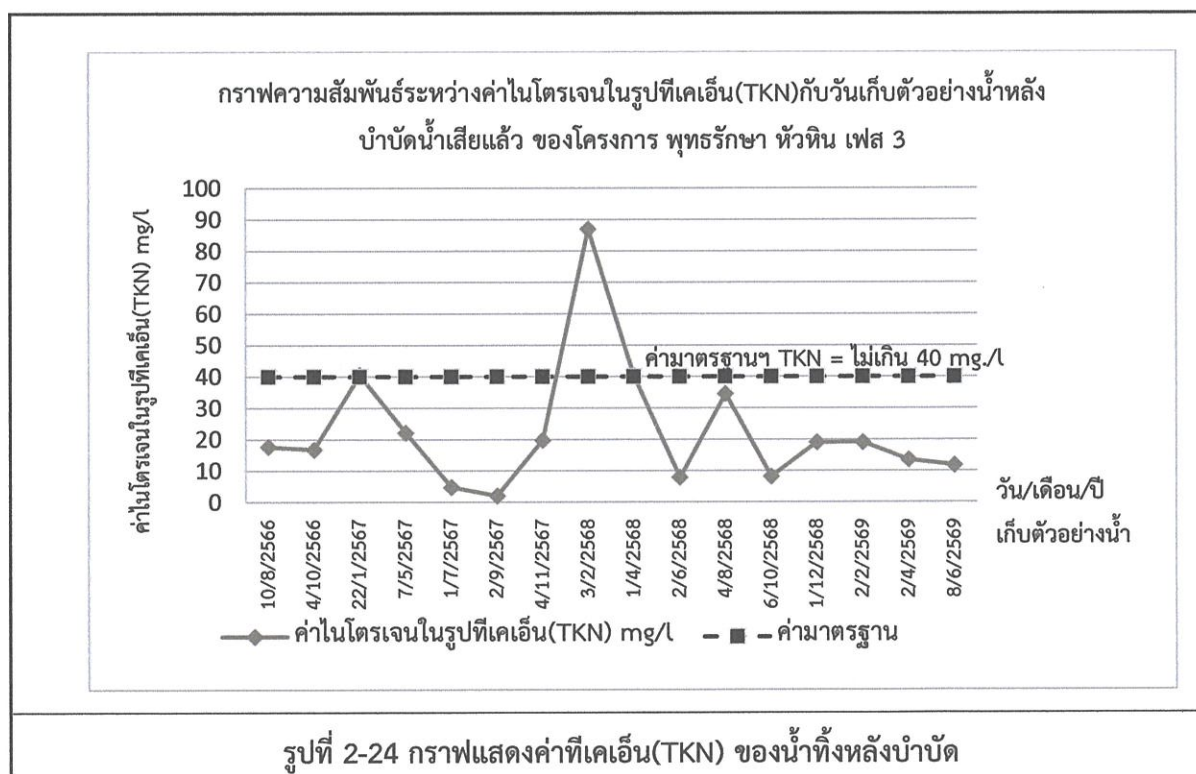
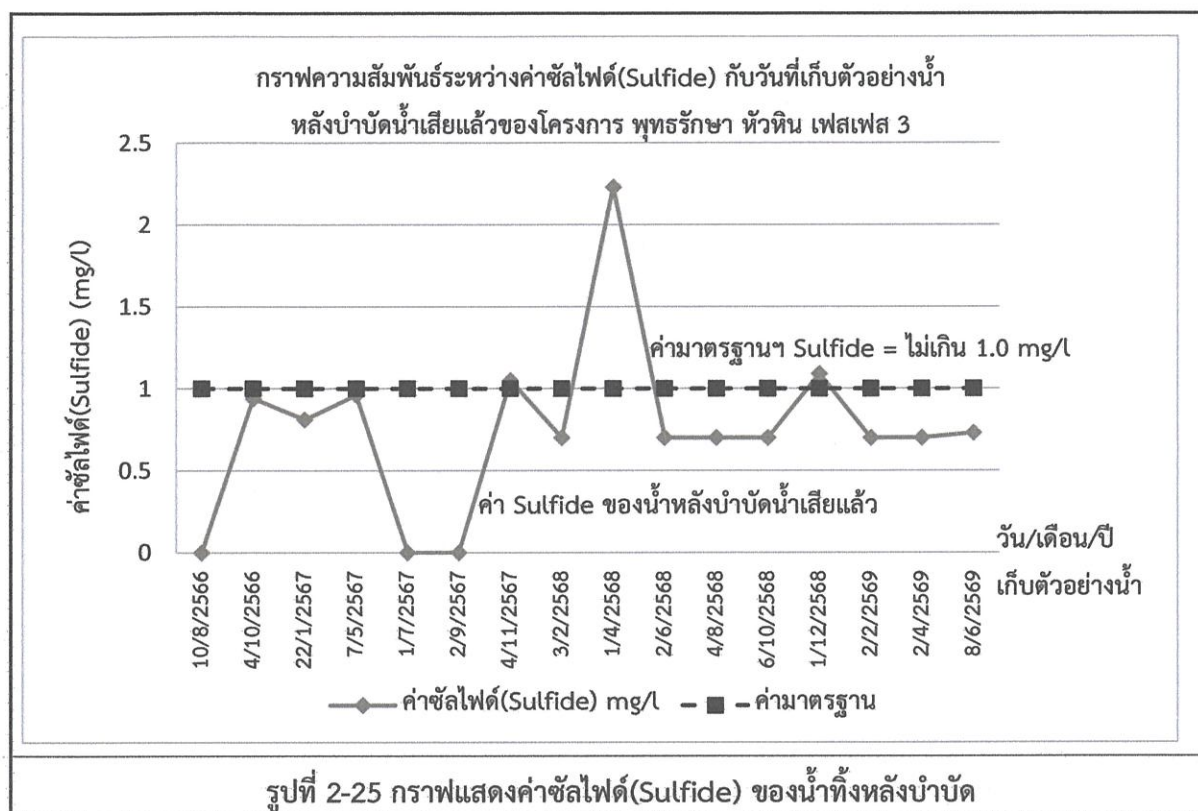
กราฟเปรียบเทียบคุณภาพน้ำทิ้งรายดัชนีตรวจวัด ได้แก่ ค่าความเป็นด่าง ค่าความสกปรก สารแขวนลอย ทีเคเอ็น ปริมาณของแข็งแขวนลอย น้ำมันและไขมัน และซัลไฟด์ แสดงรูปที่ 2-19 ถึงรูปที่ 2-25 โดยมีเส้นค่ามาตรฐานน้ำทิ้งกำกับค่าในเกณฑ์มาตรฐานน้ำทิ้งประเภท ค.

ภาพรวมโครงการได้เปิดดำเนินการมาเป็นระยะเวลานานจึงทำให้ประสิทธิภาพของระบบบำบัดน้ำเสียมีประสิทธิภาพต่ำ มีผลให้คุณภาพน้ำทิ้งมีค่าสูงกว่าเกณฑ์มาตรฐานในช่วงที่มีผู้มาใช้บริการเต็มทุกห้องพัก ดังนั้นจึงควรมีการขุดลอกระบายน้ำ และสูบน้ำจากระบบบำบัดน้ำเสียเป็นประจำ อย่างน้อยทุก 6 เดือน ทั้งนี้ น้ำทิ้งที่ระบายลงท่อระบายน้ำด้านข้างโครงการในซอยข้างโครงการจะไหลไปสู่ระบบบำบัดน้ำเสียของเทศบาลนครหัวหินฝั่งตรงข้ามโครงการ โดยมีตำแหน่งที่ตั้งอยู่ติดกับโครงการ พุทธรักษา หัวหิน เฟส 1
