รายงานผลการปฏิบัติตาม  
มาตรการป้องกันและแก้ไขผลกระทบสิ่งแวดล้อม  
และมาตรการติดตามตรวจสอบคุณภาพสิ่งแวดล้อม  
ระยะดำเนินการ

โรงแรม หลับดี ภูเก็ต ป่าตอง  
เจ้าของ : บริษัท คอมมอนแอเรีย จำกัด  
ประจำเดือนมกราคม - มิถุนายน พ.ศ. 2569

**รายงานผลการปฏิบัติตามมาตรการป้องกันและแก้ไขผลกระทบสิ่งแวดล้อม  
และมาตรการติดตามตรวจสอบผลกระทบสิ่งแวดล้อม  
โรงแรม หลับดี ภูเก็ต ป่าตอง**

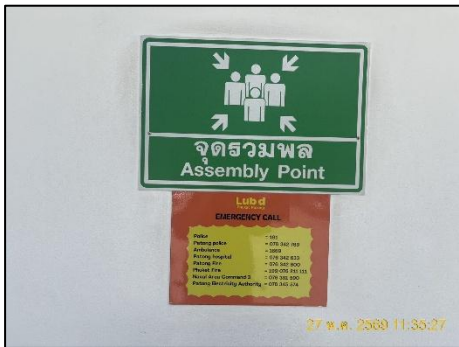
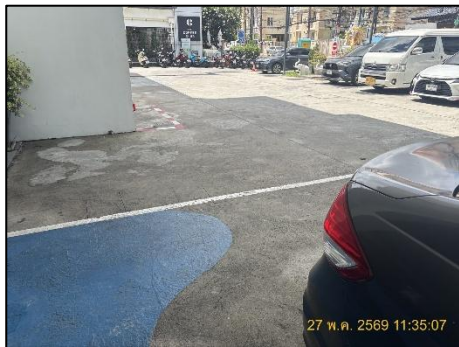
| องค์ประกอบสิ่งแวดล้อม / ผลกระทบต่อสิ่งแวดล้อม | มาตรการป้องกันและแก้ไขผลกระทบสิ่งแวดล้อม | การปฏิบัติตามมาตรการป้องกันและแก้ไขผลกระทบสิ่งแวดล้อม | ปัญหา อุปสรรค และข้อเสนอแนะ |
|---|---|---|---|
| | (2) จัดให้มีจุดรวมพล 324.60 ตารางเมตร ใกล้กับบริเวณทางออกของโครงการ<br> | - ปฏิบัติตามมาตรการ โครงการมีจุดรวมพลใกล้บริเวณทางเข้าออกของโครงการ<br> | - ไม่มีปัญหาและอุปสรรค |

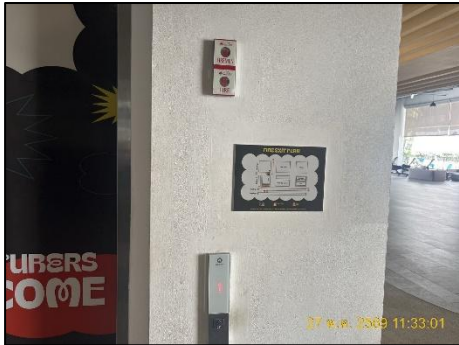
| องค์ประกอบสิ่งแวดล้อม / ผลกระทบต่อสิ่งแวดล้อม | มาตรการป้องกัน และแก้ไขผลกระทบสิ่งแวดล้อม | การปฏิบัติตามมาตรการป้องกัน และแก้ไขผลกระทบสิ่งแวดล้อม | ปัญหา อุปสรรค และข้อเสนอแนะ |
|---|---|---|---|
| | (4) จัดเส้นทางหนีภัยโดยมีป้ายบอกเป็นระยะไว้ภายในบริเวณโครงการ เมื่อเกิดเหตุการณ์ภัยพิบัติขึ้นผู้อาศัยในพื้นที่โครงการก็สามารถอพยพไปยังจุดที่ปลอดภัยได้อย่างรวดเร็ว และไม่เกิดการซุลมุน | - ปฏิบัติตามมาตรการ โครงการมีป้ายมีบอกเส้นทางหนีไฟเป็นระยะภายในบริเวณโครงการ<br> | - ไม่มีปัญหาและอุปสรรค |

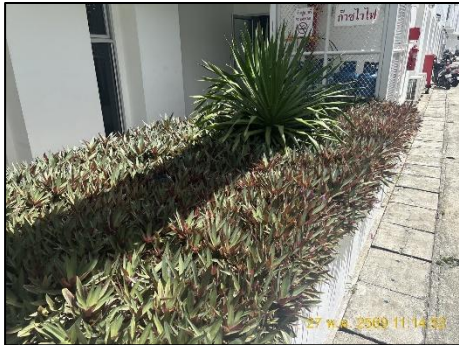
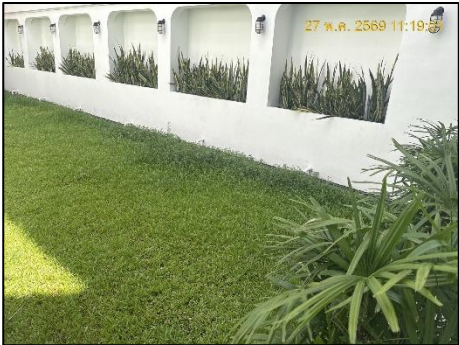
| องค์ประกอบสิ่งแวดล้อม / ผลกระทบต่อสิ่งแวดล้อม | มาตรการป้องกัน และแก้ไขผลกระทบต่อสิ่งแวดล้อม | การปฏิบัติตามมาตรการป้องกัน และแก้ไขผลกระทบต่อสิ่งแวดล้อม | ปัญหา อุปสรรค และข้อเสนอแนะ |
|---|---|---|---|
| | (2) จัดพื้นที่สีเขียวโดยรอบพื้นที่โครงการ รวมทั้งดูแลรักษาและเพิ่มพื้นที่สีเขียวบริเวณพื้นที่ว่างเพื่อให้ช่วยดูดซับมลสารที่เกิดจากยานพาหนะที่เข้ามาในพื้นที่โครงการ<br> | - ปฏิบัติตามมาตรการ โครงการพื้นที่สีเขียวโดยรอบพื้นที่โครงการ รวมทั้งดูแลรักษาและเพิ่มพื้นที่สีเขียวบริเวณพื้นที่ว่างเพื่อให้ช่วยดูดซับมลสารที่เกิดจากยานพาหนะที่เข้ามาในพื้นที่โครงการ<br> | - ไม่มีปัญหาและอุปสรรค |

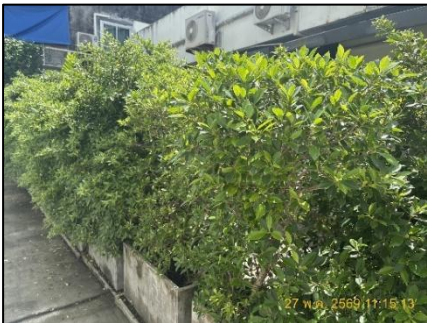
| องค์ประกอบสิ่งแวดล้อม / ผลกระทบต่อสิ่งแวดล้อม | มาตรการป้องกัน และแก้ไขผลกระทบสิ่งแวดล้อม | การปฏิบัติตามมาตรการป้องกัน และแก้ไขผลกระทบสิ่งแวดล้อม | ปัญหา อุปสรรค และข้อเสนอแนะ |
|---|---|---|---|
| | (3) ปลุกต้นไม้ยืนต้นเป็นรั้วกันเสียงโดยรอบโครงการ<br> | - ปฏิบัติตามมาตรการ โครงการปลุกต้นไม้ยืนต้นเป็นรั้วกันเสียงโดยรอบโครงการ<br> | - ไม่มีปัญหาและอุปสรรค |

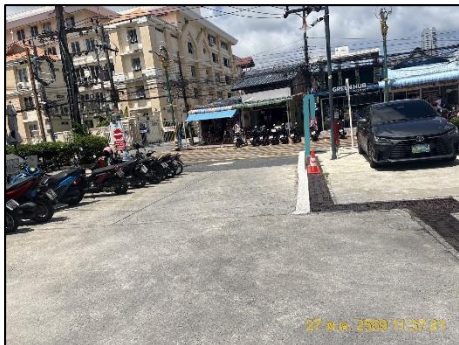
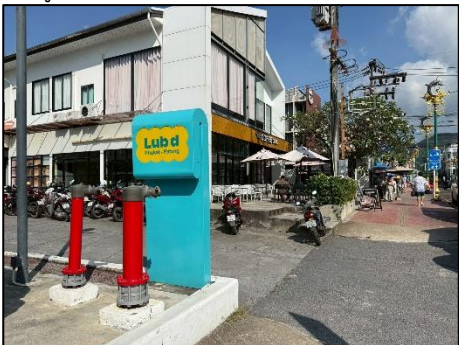
| องค์ประกอบสิ่งแวดล้อม / ผลกระทบต่อสิ่งแวดล้อม | มาตรการป้องกัน และแก้ไขผลกระทบสิ่งแวดล้อม | การปฏิบัติตามมาตรการป้องกัน และแก้ไขผลกระทบสิ่งแวดล้อม | ปัญหา อุปสรรค และข้อเสนอแนะ |
|---|---|---|---|
| 3.2 การคมนาคมขนส่ง | <p>(1) ติดตั้งป้ายโครงการ ลูกศรแสดงทิศทางบริเวณเข้า-ออกโครงการที่สามารถมองเห็นได้ชัดเจน และในระยะทางที่จะชะลอรถได้ทันก่อนเข้าสู่โครงการได้อย่างปลอดภัย</p> | <p>- ปฏิบัติตามมาตรการ โครงการติดตั้งป้ายโครงการ ลูกศรแสดงทิศทางบริเวณเข้า-ออกโครงการที่สามารถมองเห็นได้ชัดเจน และในระยะทางที่จะชะลอรถได้ทันก่อนเข้าสู่โครงการได้อย่างปลอดภัย</p> | - ไม่มีปัญหาและอุปสรรค |

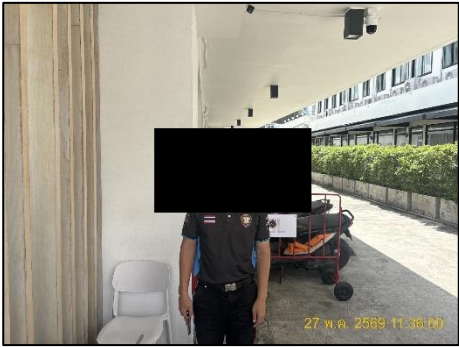
| องค์ประกอบสิ่งแวดล้อม / ผลกระทบต่อสิ่งแวดล้อม | มาตรการป้องกัน และแก้ไขผลกระทบต่อสิ่งแวดล้อม | การปฏิบัติตามมาตรการป้องกัน และแก้ไขผลกระทบต่อสิ่งแวดล้อม | ปัญหา อุปสรรค และข้อเสนอแนะ |
|---|---|---|---|
| | 2) ควบคุมการจราจรบริเวณทางเข้า-ออกพื้นที่โครงการ โดยจัดให้เจ้าหน้าที่รักษาความปลอดภัยคอย ควบคุมดูแลและตรวจรถเข้า-ออกตลอดเวลา | <p>- ปฏิบัติตามมาตรการ โครงการมีเจ้าหน้าที่รักษาความปลอดภัย ควบคุมการจราจรบริเวณทางเข้า-ออกพื้นที่โครงการ และคอยควบคุมดูแลและตรวจรถเข้า-ออกตลอดเวลา</p> | - ไม่มีปัญหาและอุปสรรค |

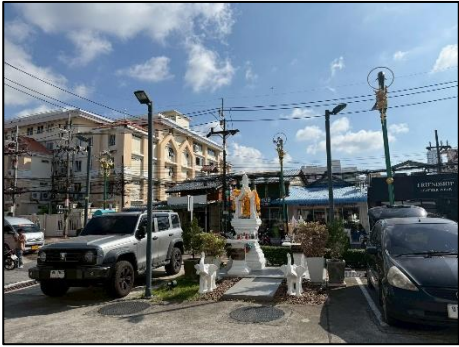
| องค์ประกอบสิ่งแวดล้อม / ผลกระทบต่อสิ่งแวดล้อม | มาตรการป้องกัน และแก้ไขผลกระทบต่อสิ่งแวดล้อม | การปฏิบัติตามมาตรการป้องกัน และแก้ไขผลกระทบต่อสิ่งแวดล้อม | ปัญหา อุปสรรค และข้อเสนอแนะ |
|---|---|---|---|
| | (3) จัดให้มีระบบไฟฟ้าส่องสว่าง บริเวณทางเข้า-ออกโครงการ และทางจราจรให้เพียงพอ | <p>- ปฏิบัติตามมาตรการ โครงการจัดให้มีระบบไฟฟ้าส่องสว่าง บริเวณทางเข้า-ออกโครงการ และทางจราจรอย่างเพียงพอ</p> | - ไม่มีปัญหาและอุปสรรค |

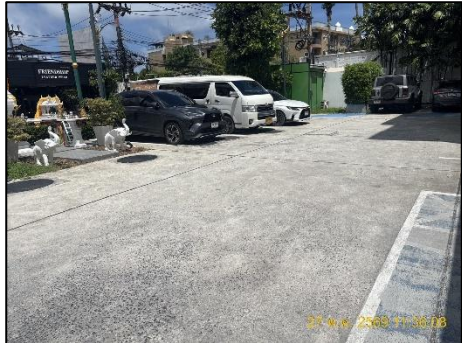
| องค์ประกอบสิ่งแวดล้อม / ผลกระทบต่อสิ่งแวดล้อม | มาตรการป้องกัน และแก้ไขผลกระทบต่อสิ่งแวดล้อม | การปฏิบัติตามมาตรการป้องกัน และแก้ไขผลกระทบต่อสิ่งแวดล้อม | ปัญหา อุปสรรค และข้อเสนอแนะ |
|---|---|---|---|
| | (4) โครงการจัดให้มีที่จอดรถยนต์ จำนวน 35 คัน ซึ่งเป็นไปตามกฎกระทรวง ฉบับที่ 7 (พ.ศ. 2517) และกฎกระทรวงฉบับที่ 64 (พ.ศ. 2555) และเพียงพอต่อผู้พักอาศัยและการใช้บริการต่าง ๆ เพื่อเป็นการป้องกันไม่ให้รถของผู้พักอาศัยในโครงการจอดกีดขวางเส้นทางจราจร | - ไม่ปฏิบัติตามมาตรการ<br> | - ตั้งแต่โรงแรมเปิดดำเนินการโครงการไม่เคยประสบปัญหาเรื่องที่ยอดรถไม่เพียงพอ |

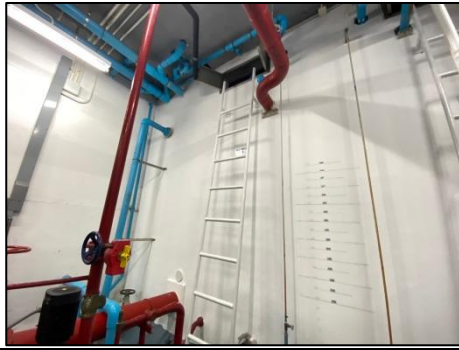
| องค์ประกอบสิ่งแวดล้อม / ผลกระทบต่อสิ่งแวดล้อม | มาตรการป้องกัน และแก้ไขผลกระทบต่อสิ่งแวดล้อม | การปฏิบัติตามมาตรการป้องกัน และแก้ไขผลกระทบต่อสิ่งแวดล้อม | ปัญหา อุปสรรค และข้อเสนอแนะ |
|---|---|---|---|
| 3.3 การใช้น้ำ | (1) ถังเก็บน้ำสำรองที่รวมปริมาตรน้ำที่กักเก็บไว้ในโครงการทั้งหมด 965 ลูกบาศก์เมตร โครงการสามารถสำรองน้ำไว้ใช้ได้ประมาณ 4 วัน | - ปฏิบัติตามมาตรการ โครงการมีถังเก็บน้ำใต้ดินคอนกรีตเสริมเหล็ก จำนวน 3 ถัง ปริมาตร 344, 222 และ 399 ลูกบาศก์เมตร รวมปริมาตรกักเก็บ 965 ลูกบาศก์เมตร ซึ่งสามารถสำรองน้ำไว้ใช้ได้มากกว่า 4 วัน | - ไม่มีปัญหาและอุปสรรค |

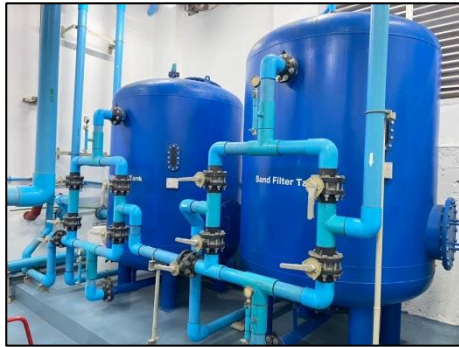
| องค์ประกอบสิ่งแวดล้อม / ผลกระทบต่อสิ่งแวดล้อม | มาตรการป้องกัน และแก้ไขผลกระทบต่อสิ่งแวดล้อม | การปฏิบัติตามมาตรการป้องกัน และแก้ไขผลกระทบต่อสิ่งแวดล้อม | ปัญหา อุปสรรค และข้อเสนอแนะ |
|---|---|---|---|
| | <p>(2) จัดให้มีท่อรับน้ำประปา เข้าสู่ถังเก็บน้ำคอนกรีตเสริมเหล็กใต้ดินจากนั้นจะสูบน้ำด้วยเครื่องสูบน้ำชนิดเพิ่มแรงดัน ก่อนแจกจ่ายน้ำไปยังส่วนต่าง ๆ ของอาคาร</p> | <p>- ปฏิบัติตามมาตรการ โครงการมีท่อรับน้ำประปา เข้าสู่ถังเก็บน้ำคอนกรีตเสริมเหล็กใต้ดินผ่านระบบกรองน้ำ จากนั้นจะสูบน้ำด้วยเครื่องสูบน้ำชนิดเพิ่มแรงดัน ก่อนแจกจ่ายน้ำไปยังส่วนต่าง ๆ ของอาคาร</p> | <p>- ไม่มีปัญหาและอุปสรรค</p> |

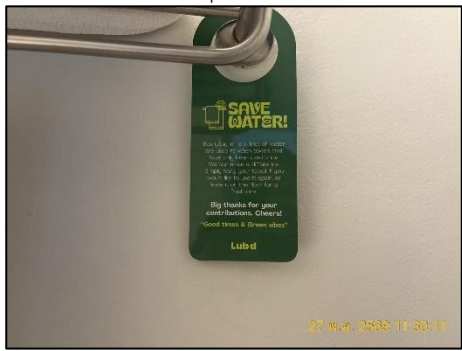
| องค์ประกอบสิ่งแวดล้อม / ผลกระทบต่อสิ่งแวดล้อม | มาตรการป้องกัน และแก้ไขผลกระทบสิ่งแวดล้อม | การปฏิบัติตามมาตรการป้องกัน และแก้ไขผลกระทบสิ่งแวดล้อม | ปัญหา อุปสรรค และข้อเสนอแนะ |
|---|---|---|---|
| | (5) รณรงค์ให้ร่วมกันประหยัดน้ำ และเลือกใช้สุขภัณฑ์ ประหยัดน้ำ | - ปฏิบัติตามมาตรการ โครงการรณรงค์ให้ร่วมกัน ประหยัดน้ำ และเลือกใช้สุขภัณฑ์ประหยัดน้ำ<br> | - ไม่มีปัญหาและอุปสรรค |

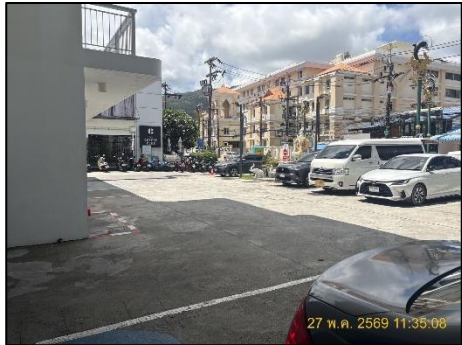
| องค์ประกอบสิ่งแวดล้อม / ผลกระทบต่อสิ่งแวดล้อม | มาตรการป้องกัน และแก้ไขผลกระทบสิ่งแวดล้อม | การปฏิบัติตามมาตรการป้องกัน และแก้ไขผลกระทบสิ่งแวดล้อม | ปัญหา อุปสรรค และข้อเสนอแนะ |
|---|---|---|---|
| 3.4 การระบายน้ำและป้องกันน้ำท่วม | (1) จัดให้มีบ่อหน่วงน้ำ ปริมาตร 100 ลูกบาศก์เมตร จำนวน 1 บ่อ เพื่อหน่วงน้ำฝนส่วนเกินก่อนระบายออก นอกพื้นที่โครงการ | - ปฏิบัติตามมาตรการ โครงการบ่อหน่วงน้ำ ปริมาตร 100 ลูกบาศก์เมตร จำนวน 1 บ่อ บริเวณใต้ลานจอดรถ หน้าโครงการ | - ไม่มีปัญหาและอุปสรรค |

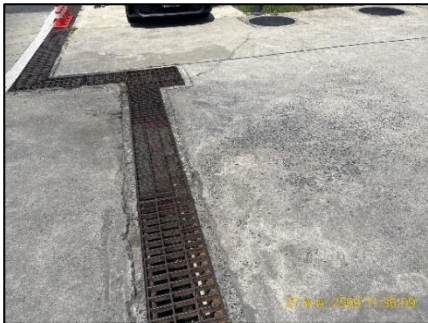
| องค์ประกอบสิ่งแวดล้อม / ผลกระทบต่อสิ่งแวดล้อม | มาตรการป้องกัน และแก้ไขผลกระทบสิ่งแวดล้อม | การปฏิบัติตามมาตรการป้องกัน และแก้ไขผลกระทบสิ่งแวดล้อม | ปัญหา อุปสรรค และข้อเสนอแนะ |
|---|---|---|---|
| | (4) ออกแบบให้มีบ่อบำบัดน้ำ และติดตั้งตะแกรงดักมูลฝอย บริเวณจุดระบายน้ำออกจากท่อระบายของโครงการ | - ปฏิบัติตามมาตรการ โครงการมีบ่อบำบัดน้ำ และติดตั้งตะแกรงดักมูลฝอย บริเวณจุดระบายน้ำออกจากท่อระบายของโครงการ<br> | - ไม่มีปัญหาและอุปสรรค |

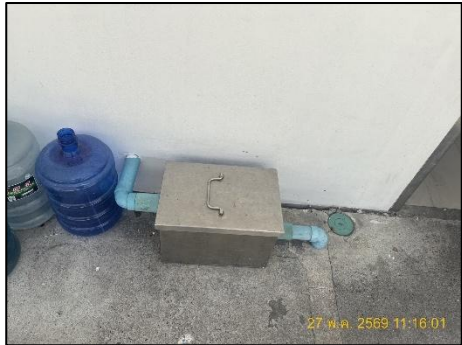
| องค์ประกอบสิ่งแวดล้อม / ผลกระทบต่อสิ่งแวดล้อม | มาตรการป้องกัน และแก้ไขผลกระทบสิ่งแวดล้อม | การปฏิบัติตามมาตรการป้องกัน และแก้ไขผลกระทบสิ่งแวดล้อม | ปัญหา อุปสรรค และข้อเสนอแนะ |
|---|---|---|---|
| | (4) จัดให้มีพนักงานดูแลถังดักไขมันรวม โดยดักไขมันออกตามความจำเป็นทุกสัปดาห์ นอกจากนี้จะล้างถังดักไขมันทุก 6 เดือน เพื่อให้การทำงานของถังดักไขมันมีประสิทธิภาพ โดยกากไขมันที่ต้องกำจัดจะนำไปตากแห้ง ก่อนรวบรวมให้เทศบาลเมืองป่าตองเก็บขนไปกำจัดต่อไป | - ปฏิบัติตามมาตรการ โครงการมีเจ้าหน้าที่ดูแลถังดักไขมัน และหมั่นดักไขมันทิ้งอย่างสม่ำเสมอ | - ไม่มีปัญหาและอุปสรรค |

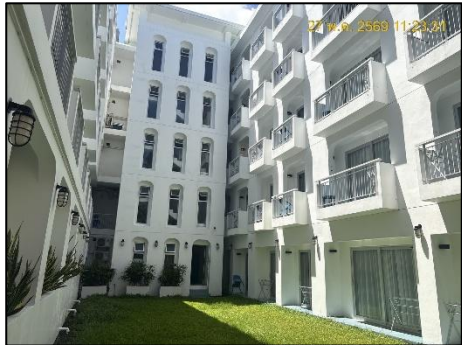
| องค์ประกอบสิ่งแวดล้อม / ผลกระทบต่อสิ่งแวดล้อม | มาตรการป้องกัน และแก้ไขผลกระทบสิ่งแวดล้อม | การปฏิบัติตามมาตรการป้องกัน และแก้ไขผลกระทบสิ่งแวดล้อม | ปัญหา อุปสรรค และข้อเสนอแนะ |
|---|---|---|---|
| | (6) โครงการจัดให้มีพื้นที่สีเขียวที่ใช้ในการกำจัดก๊าซมีเทนไม่น้อยกว่า 10.2 ตารางเมตร | - ปฏิบัติตามมาตรการ โครงการจัดให้มีพื้นที่สีเขียวที่ใช้ในการกำจัดก๊าซมีเทน<br> | - ไม่มีปัญหาและอุปสรรค |

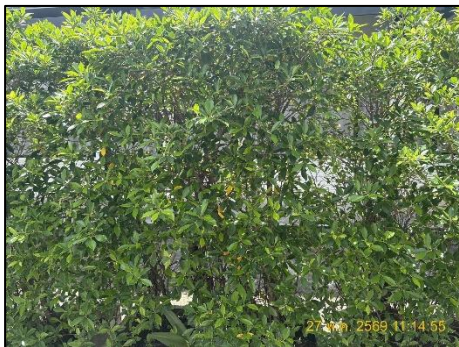
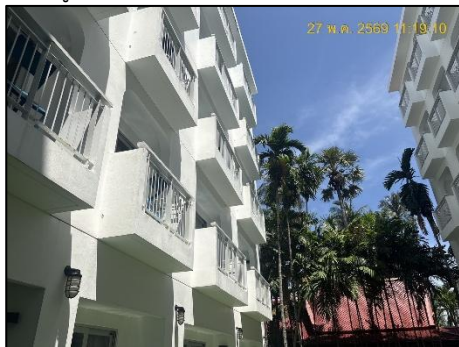
| องค์ประกอบสิ่งแวดล้อม / ผลกระทบต่อสิ่งแวดล้อม | มาตรการป้องกัน และแก้ไขผลกระทบสิ่งแวดล้อม | การปฏิบัติตามมาตรการป้องกัน และแก้ไขผลกระทบสิ่งแวดล้อม | ปัญหา อุปสรรค และข้อเสนอแนะ |
|---|---|---|---|
| | (10) โครงการจะมีการปลูกต้นไม้โดยรอบโครงการ โดยเป็นไม้ยืนต้นประมาณ 205 ต้น เพื่อช่วยในการดูดซับปริมาณก๊าซที่เกิดขึ้นจากระบบบำบัดน้ำเสียได้<br> | - ไม่ปฏิบัติตามมาตรการ โครงการปลูกไม้ยืนต้นในโครงการ และมีการปรับปรุงภูมิทัศน์ในโครงการให้สวยงามอยู่เสมอ<br> | - ไม่มีปัญหาและอุปสรรค |

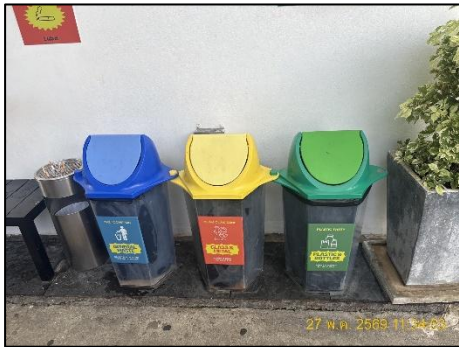
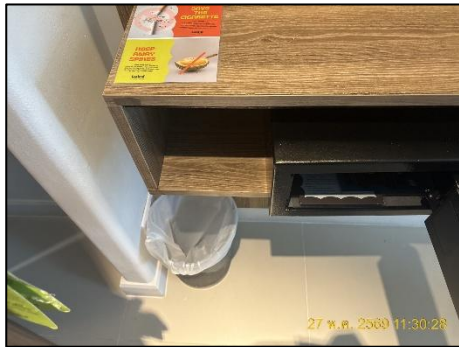
| องค์ประกอบสิ่งแวดล้อม / ผลกระทบต่อสิ่งแวดล้อม | มาตรการป้องกัน และแก้ไขผลกระทบต่อสิ่งแวดล้อม | การปฏิบัติตามมาตรการป้องกัน และแก้ไขผลกระทบต่อสิ่งแวดล้อม | ปัญหา อุปสรรค และข้อเสนอแนะ |
|---|---|---|---|
| 3.6 การจัดการขยะมูลฝอย | <p>(1) จัดตั้งรองรับขยะมูลฝอยไว้ในทุกห้องพัก ขนาด 5 ลิตร จำนวน 1 ถัง/ห้อง และพื้นที่ส่วนกลางต่าง ๆ เช่น สำนักงาน ห้องครัวและร้านอาหาร ห้องประชุม ห้องออกกำลังกาย และพื้นที่ส่วนบริการอื่น ๆ เป็นต้น โดยจัดให้มีถังขยะย่อยขนาด 50 ลิตร แบบมีฝาปิดมิดชิดไว้รองรับขยะอย่างเพียงพอ แยกเป็นถังขยะเปียกและถังขยะแห้ง</p> | <p>- ปฏิบัติตามมาตรการ โครงการจัดให้มีถังรองรับขยะมูลฝอยไว้ในทุกห้องพัก และพื้นที่ส่วนกลางต่าง ๆ</p> | - ไม่มีปัญหาและอุปสรรค |

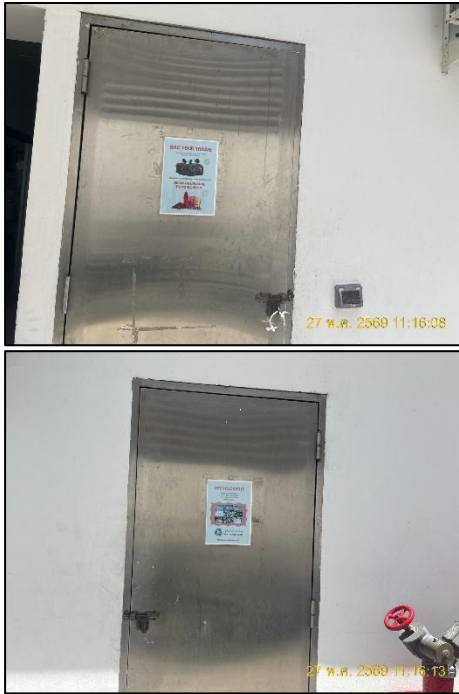
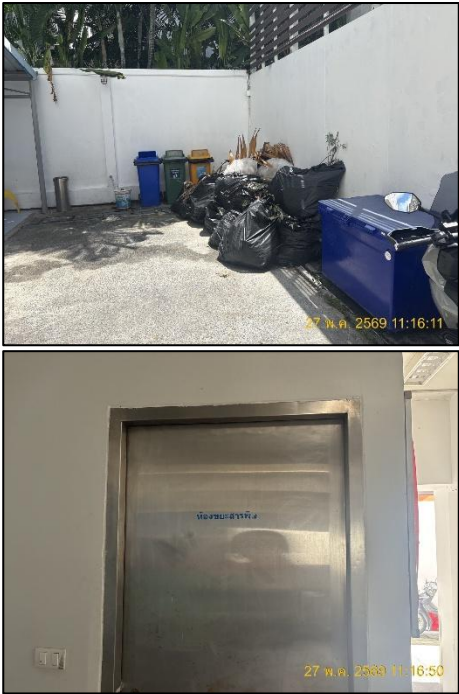
| องค์ประกอบสิ่งแวดล้อม / ผลกระทบต่อสิ่งแวดล้อม | มาตรการป้องกัน และแก้ไขผลกระทบต่อสิ่งแวดล้อม | การปฏิบัติตามมาตรการป้องกัน และแก้ไขผลกระทบต่อสิ่งแวดล้อม | ปัญหา อุปสรรค และข้อเสนอแนะ |
|---|---|---|---|
| | <p>(2) จัดให้มีห้องพักขยะรวมแบ่งออกเป็น 3 ห้อง เพื่อรองรับขยะเปียก ขยะแห้ง และขยะรีไซเคิล/ขยะอันตราย ซึ่งสามารถรองรับขยะมูลฝอยของโครงการได้ 6 วัน โดยโครงการจะประสานงานกับหน่วยงานเอกชนที่ขึ้นทะเบียนกับเทศบาลเมืองป่าตองให้เข้ามาดำเนินการเก็บขนขยะไปกำจัดต่อไป</p> | <p>- ปฏิบัติตามมาตรการ โครงการมีห้องพักขยะรวมแบ่งออกเป็น 3 ห้อง เพื่อรองรับขยะเปียก ขยะแห้ง และขยะรีไซเคิล/ขยะอันตราย</p> | - ไม่มีปัญหาและอุปสรรค |

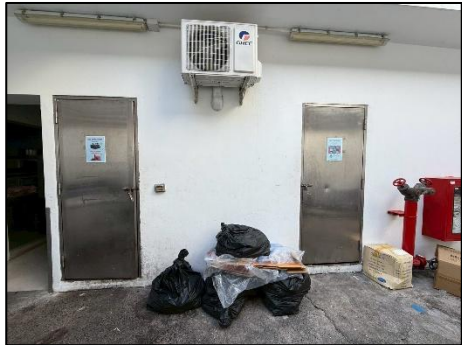
| องค์ประกอบสิ่งแวดล้อม / ผลกระทบต่อสิ่งแวดล้อม | มาตรการป้องกัน และแก้ไขผลกระทบต่อสิ่งแวดล้อม | การปฏิบัติตามมาตรการป้องกัน และแก้ไขผลกระทบต่อสิ่งแวดล้อม | ปัญหา อุปสรรค และข้อเสนอแนะ |
|---|---|---|---|
| | <p>(3) กวดขันให้พนักงานทำความสะอาดประจำโครงการ รวบรวมขยะมูลฝอยภายในห้องพักอย่างน้อยวันละ 1 ครั้ง บรรจุลงในถุงขยะพร้อมมัดปากถุงให้เรียบร้อย ก่อนนำไปรวบรวมไว้ที่ห้องพักขยะรวมของโครงการ</p> <p>(4) ทำความสะอาดห้องพักขยะรวมทุกครั้งหลังจากรถมาเก็บขนขยะ เพื่อป้องกันกลิ่นรบกวน และน้ำเสียที่เกิดจากการทำความสะอาดห้องพักขยะรวมจะรวบรวมเข้าสู่ระบบบำบัดน้ำเสียสำเร็จรูปของโครงการเพื่อบำบัดต่อไป</p> | <p>- ปฏิบัติตามมาตรการ พนักงานทำความสะอาดรวบรวมขยะมูลฝอยภายในห้องพักทุกวัน และบรรจุลงในถุงขยะพร้อมมัดปากถุงให้เรียบร้อย ก่อนนำไปรวบรวมไว้ที่ห้องพักขยะรวมของโครงการ</p> <p>- ปฏิบัติตามมาตรการ โครงการทำความสะอาดห้องพักขยะรวมทุกครั้งหลังจากรถมาเก็บขนขยะ เพื่อป้องกันกลิ่นรบกวน และน้ำเสียที่เกิดจากการทำความสะอาดห้องพักขยะรวมจะรวบรวมเข้าสู่ระบบบำบัดน้ำเสียสำเร็จรูปของโครงการ</p> | <p>- ไม่มีปัญหาและอุปสรรค</p> <p>- ไม่มีปัญหาและอุปสรรค</p> |

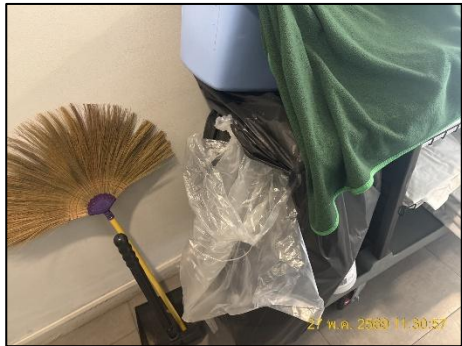
| องค์ประกอบสิ่งแวดล้อม / ผลกระทบต่อสิ่งแวดล้อม | มาตรการป้องกัน และแก้ไขผลกระทบต่อสิ่งแวดล้อม | การปฏิบัติตามมาตรการป้องกัน และแก้ไขผลกระทบต่อสิ่งแวดล้อม | ปัญหา อุปสรรค และข้อเสนอแนะ |
|---|---|---|---|
| | (5) การเก็บแยกขยะเปียก-ขยะแห้งให้กระทำตรงแหล่งเก็บขยะ ไม่ควรให้เก็บรวบรวมและนำมาแยกภายหลัง | - ปฏิบัติตามมาตรการ แผนกแม่บ้านจะเก็บแยกขยะเปียก-ขยะแห้งให้กระทำตรงแหล่งเก็บขยะ<br> | - ไม่มีปัญหาและอุปสรรค |

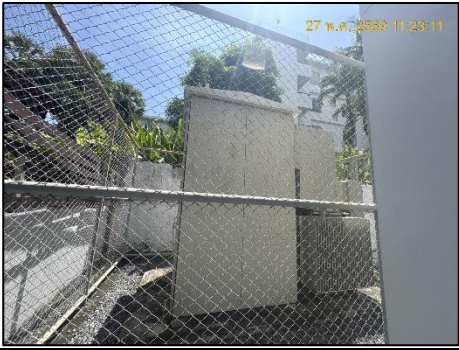
| องค์ประกอบสิ่งแวดล้อม / ผลกระทบต่อสิ่งแวดล้อม | มาตรการป้องกัน และแก้ไขผลกระทบสิ่งแวดล้อม | การปฏิบัติตามมาตรการป้องกัน และแก้ไขผลกระทบสิ่งแวดล้อม | ปัญหา อุปสรรค และข้อเสนอแนะ |
|---|---|---|---|
| 3.7 ไฟฟ้า | (1) ติดตั้งหม้อแปลงไฟฟ้าชนิดน้ำมัน (Oil Immerse Type Transformers) ขนาด 800 kVA จำนวน 1 ชุด เพื่อลดแรงดันต่ำเข้าสู่แผงจ่ายไฟฟ้าหลัก (Main Distribution Board : MDB) โดยโครงการจะรับกระแสไฟฟ้าผ่านหม้อแปลง ก่อนแปลงไฟฟ้าแรงสูงขนาด 33kV เป็น 400/230 V เพื่อจ่ายไฟฟ้าไปยังแต่ละอาคาร | ปฏิบัติตามมาตรการ โครงการติดตั้งหม้อแปลงไฟฟ้าชนิด น้ำมัน (Oil Immerse Type Transformers) ขนาด 800 kVA จำนวน 1 ชุด เพื่อลดแรงดันต่ำเข้าสู่แผงจ่ายไฟฟ้าหลัก (Main Distribution Board : MDB) โดยโครงการจะรับกระแสไฟฟ้าผ่านหม้อแปลง ก่อนแปลงไฟฟ้าแรงสูง ขนาด 33kV เป็น 400/230 V เพื่อจ่ายไฟฟ้าไปยังแต่ละอาคาร | ไม่มีปัญหาและอุปสรรค |

| องค์ประกอบสิ่งแวดล้อม / ผลกระทบต่อสิ่งแวดล้อม | มาตรการป้องกัน และแก้ไขผลกระทบสิ่งแวดล้อม | การปฏิบัติตามมาตรการป้องกัน และแก้ไขผลกระทบสิ่งแวดล้อม | ปัญหา อุปสรรค และข้อเสนอแนะ |
|---|---|---|---|
| | <p>(2) จัดให้มีเครื่องกำเนิดไฟฟ้าสำรอง ขนาด 800 kVA จำนวน 1 เครื่อง เพื่ออำนวยความสะดวกและความปลอดภัยแก่ผู้ใช้บริการ โดยจ่ายไฟฟ้าให้ระบบที่มีความสำคัญได้อย่างเพียงพอ</p> | <p>- ปฏิบัติตามมาตรการ โครงการมีเครื่องกำเนิดไฟฟ้าสำรอง ขนาด 800 kVA จำนวน 1 เครื่อง เพื่ออำนวยความสะดวกและความปลอดภัยแก่ผู้ใช้บริการ</p> | <p>- ไม่มีปัญหาและอุปสรรค</p> |

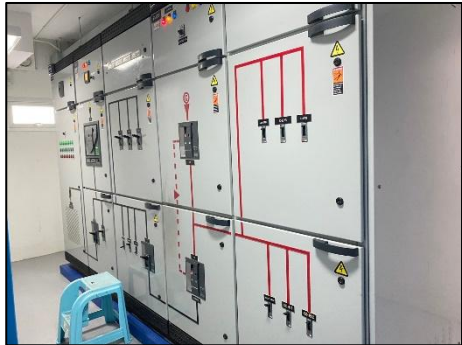
| องค์ประกอบสิ่งแวดล้อม / ผลกระทบต่อสิ่งแวดล้อม | มาตรการป้องกัน และแก้ไขผลกระทบสิ่งแวดล้อม | การปฏิบัติตามมาตรการป้องกัน และแก้ไขผลกระทบสิ่งแวดล้อม | ปัญหา อุปสรรค และข้อเสนอแนะ |
|---|---|---|---|
| | <p>(3) ติดตั้ง Circuit Breaker : CB ด้านแรงดันต่ำ ซึ่งทำหน้าที่ตัดกระแสไฟฟ้าที่มีค่าสูงจากการลัดวงจรได้</p> | <p>- ปฏิบัติตามมาตรการ โครงการติดตั้ง Circuit Breaker : CB ด้านแรงดันต่ำ ซึ่งทำหน้าที่ตัดกระแสไฟฟ้าที่มีค่าสูงจากการลัดวงจรได้</p> | <p>- ไม่มีปัญหาและอุปสรรค</p> |

| องค์ประกอบสิ่งแวดล้อม / ผลกระทบต่อสิ่งแวดล้อม | มาตรการป้องกัน และแก้ไขผลกระทบสิ่งแวดล้อม | การปฏิบัติตามมาตรการป้องกัน และแก้ไขผลกระทบสิ่งแวดล้อม | ปัญหา อุปสรรค และข้อเสนอแนะ |
|---|---|---|---|
| | (4) หม้อแปลงต้องอยู่ในสถานที่ซึ่งบุคคลที่มีหน้าที่เกี่ยวข้องเข้าถึงได้โดยสะดวก เพื่อทำการตรวจและบำรุงรักษาให้อยู่ในสภาพดีอยู่เสมอ และต้องจัดให้มีการระบายอากาศอย่างเพียงพอกับการใช้งาน | - ปฏิบัติตามมาตรการ แผนกวิศวกรรมมีเจ้าหน้าที่ที่เชี่ยวชาญระบบไฟฟ้า ทำการตรวจและบำรุงรักษาให้อยู่ในสภาพดีอยู่เสมอ | - ไม่มีปัญหาและอุปสรรค |

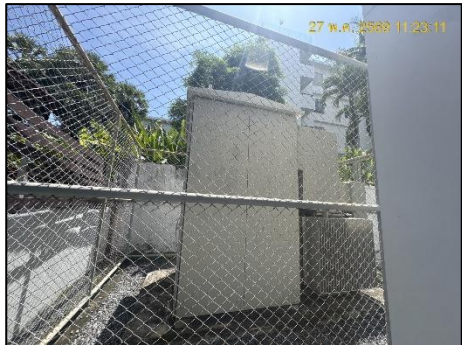
| องค์ประกอบสิ่งแวดล้อม / ผลกระทบต่อสิ่งแวดล้อม | มาตรการป้องกัน และแก้ไขผลกระทบสิ่งแวดล้อม | การปฏิบัติตามมาตรการป้องกัน และแก้ไขผลกระทบสิ่งแวดล้อม | ปัญหา อุปสรรค และข้อเสนอแนะ |
|---|---|---|---|
| | (5) จัดให้มีรั้วตาข่ายเหล็กทาสี สูงประมาณ 2 เมตร รอบหม้อแปลง | - ปฏิบัติตามมาตรการ โครงการมีรั้วตาข่ายเหล็กทาสี สูงประมาณ 2 เมตร รอบหม้อแปลง<br> | - ไม่มีปัญหาและอุปสรรค |

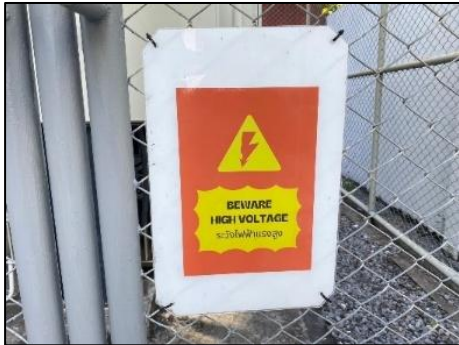
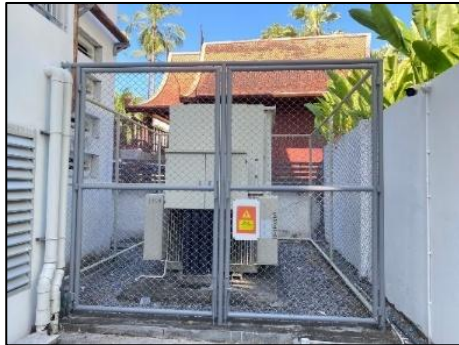
| องค์ประกอบสิ่งแวดล้อม / ผลกระทบต่อสิ่งแวดล้อม | มาตรการป้องกัน และแก้ไขผลกระทบสิ่งแวดล้อม | การปฏิบัติตามมาตรการป้องกัน และแก้ไขผลกระทบสิ่งแวดล้อม | ปัญหา อุปสรรค และข้อเสนอแนะ |
|---|---|---|---|
| | (6) จัดให้มีแผ่นป้ายหรือสัญลักษณ์เตือนให้ระวังอันตรายจากไฟฟ้าแรงสูงติดตั้งไว้ในบริเวณที่เห็นได้ชัดเจน | ปฏิบัติตามมาตรการ โครงการแผ่นป้ายหรือสัญลักษณ์เตือนให้ระวังอันตรายจากไฟฟ้าแรงสูงติดตั้งไว้ในบริเวณที่เห็นได้ชัดเจน | ไม่มีปัญหาและอุปสรรค |

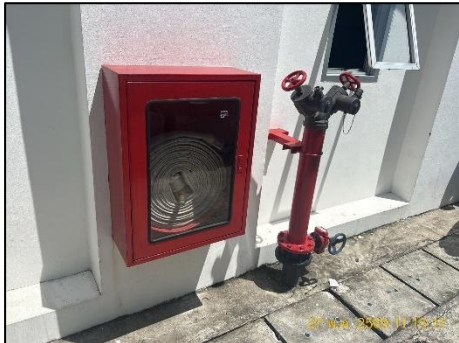
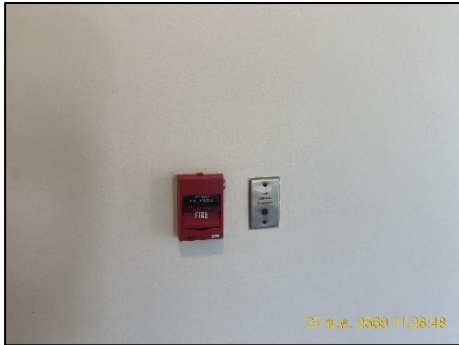
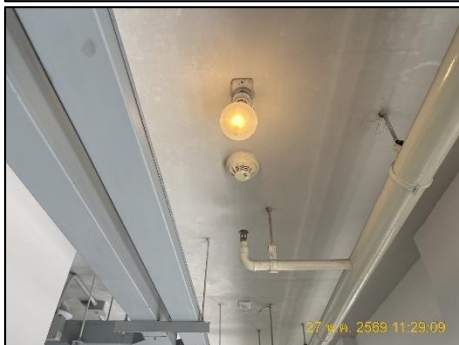
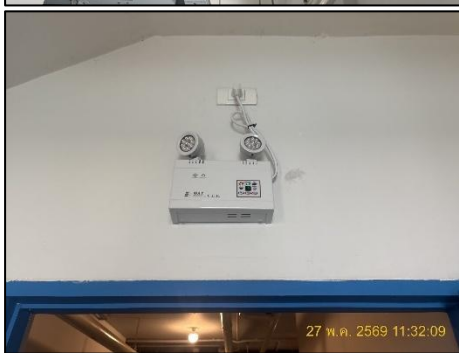
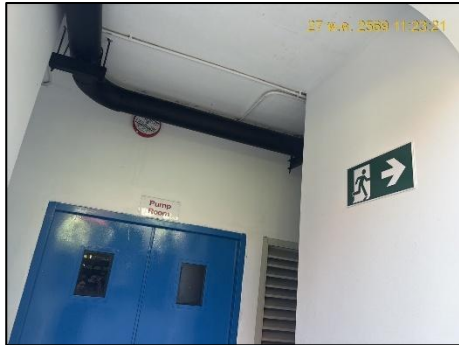
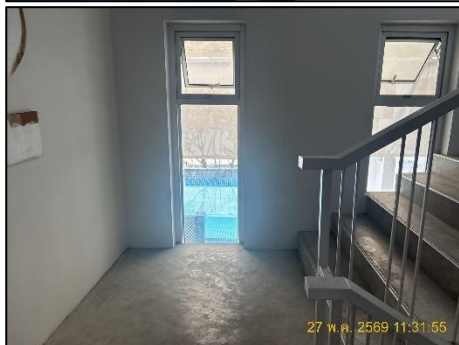
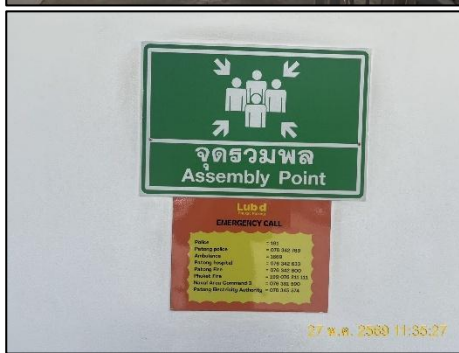
| องค์ประกอบสิ่งแวดล้อม / ผลกระทบต่อสิ่งแวดล้อม | มาตรการป้องกัน และแก้ไขผลกระทบสิ่งแวดล้อม | การปฏิบัติตามมาตรการป้องกัน และแก้ไขผลกระทบสิ่งแวดล้อม | ปัญหา อุปสรรค และข้อเสนอแนะ |
|---|---|---|---|
| 3.8 การป้องกันอัคคีภัย | <p>(1) จัดให้มีระบบป้องกันและแจ้งเตือนอัคคีภัยของโครงการให้เป็นไปตามข้อกำหนดของกฎกระทรวงฉบับที่ 39 (พ.ศ. 2537) ฉบับที่ 47 (พ.ศ. 2540) และฉบับที่ 55 (พ.ศ. 2543) ออกตามความในพระราชบัญญัติควบคุมอาคาร พ.ศ. 2522</p> <div data-bbox="629 699 1086 1043"> </div> <div data-bbox="629 1043 1086 1394"> </div> | <p>- ปฏิบัติตามมาตรการ โครงการมีระบบป้องกันและแจ้งเตือนอัคคีภัยของโครงการให้เป็นไปตามข้อกำหนดของกฎกระทรวงฉบับที่ 39 (พ.ศ. 2537) ฉบับที่ 47 (พ.ศ. 2540) และฉบับที่ 55 (พ.ศ. 2543) ออกตามความในพระราชบัญญัติควบคุมอาคาร พ.ศ. 2522</p> <div data-bbox="1196 699 1653 1043"> </div> <div data-bbox="1196 1043 1653 1394"> </div> | - ไม่มีปัญหาและอุปสรรค |

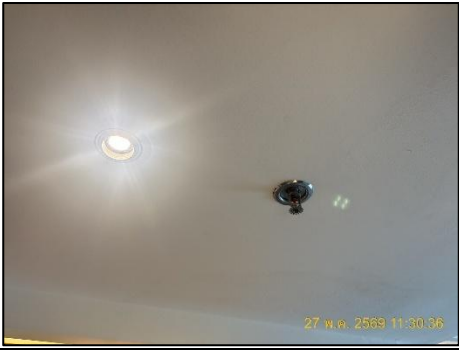
| องค์ประกอบสิ่งแวดล้อม / ผลกระทบต่อสิ่งแวดล้อม | มาตรการป้องกัน และแก้ไขผลกระทบสิ่งแวดล้อม | การปฏิบัติตามมาตรการป้องกัน และแก้ไขผลกระทบสิ่งแวดล้อม | ปัญหา อุปสรรค และข้อเสนอแนะ |
|---|---|---|---|
| | (2) ตรวจสอบความพร้อมและประสิทธิภาพการทำงานของระบบป้องกันและระงับอัคคีภัยเป็นประจำทุก 6 เดือน หรือตามข้อกำหนดอายุการใช้งานของผลิตภัณฑ์/อุปกรณ์นั้น | <p>- ปฏิบัติตามมาตรการ แผนกวิศวกรรมตรวจสอบความพร้อมและประสิทธิภาพการทำงานของระบบป้องกันและระงับอัคคีภัยเป็นประจำทุก 6 เดือน หรือตามข้อกำหนดอายุการใช้งานของผลิตภัณฑ์/อุปกรณ์นั้น ดังเอกสารภาคผนวก ซ</p> | - ไม่มีปัญหาและอุปสรรค |

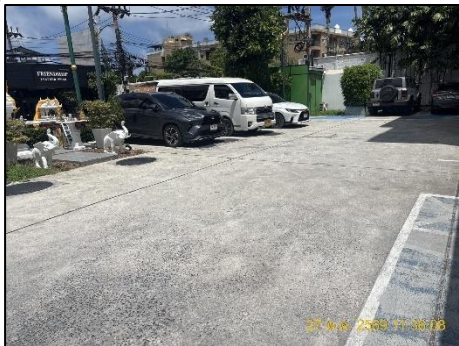
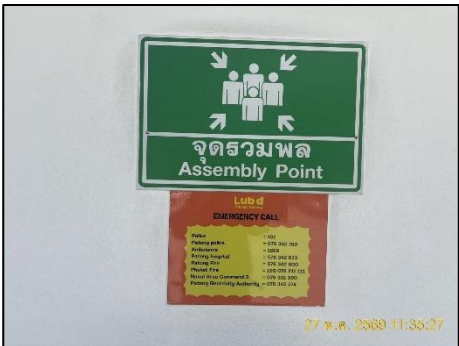
| องค์ประกอบสิ่งแวดล้อม / ผลกระทบต่อสิ่งแวดล้อม | มาตรการป้องกัน และแก้ไขผลกระทบสิ่งแวดล้อม | การปฏิบัติตามมาตรการป้องกัน และแก้ไขผลกระทบสิ่งแวดล้อม | ปัญหา อุปสรรค และข้อเสนอแนะ |
|---|---|---|---|
| | <p>รับมือกับเหตุการณ์ที่อาจจะเกิดขึ้น รวมทั้งสามารถปฏิบัติงานและใช้เครื่องมือ/อุปกรณ์ต่าง ๆ ได้อย่างถูกต้อง</p> <p>(4) จัดให้มีจุดรวมพลจำนวน 1 จุดมีพื้นที่ 324.60 ตารางเมตร คิดเป็นสัดส่วนของพื้นที่จุดรวมพลต่อผู้พักอาศัยภายในโครงการเท่ากับ 0.72 ตารางเมตร/คน หรือ 1.38 คน/ตารางเมตร เมื่อคิดผู้อยู่อาศัยในโครงการสูงสุด 448 คน (รวมจำนวนพนักงาน)</p> | <p>ล่าสุดในปี พ.ศ. 2568 และในปี พ.ศ. 2569 จะดำเนินการในเดือนตุลาคม พ.ศ. 2569 หากโครงการดำเนินการแล้ว จะรายงานให้ทราบในรายงานเล่มถัดไป</p> <p>- ปฏิบัติตามมาตรการ โครงการจัดให้มีจุดรวมพลจำนวน 1 จุด</p> | <p>- ไม่มีปัญหาและอุปสรรค</p> |

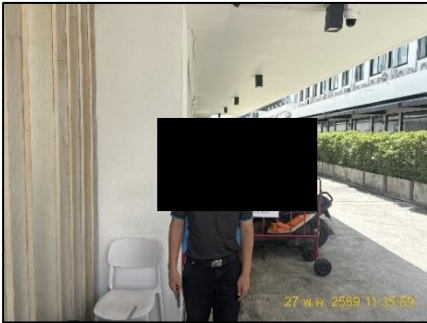
| องค์ประกอบสิ่งแวดล้อม / ผลกระทบต่อสิ่งแวดล้อม | มาตรการป้องกัน และแก้ไขผลกระทบสิ่งแวดล้อม | การปฏิบัติตามมาตรการป้องกัน และแก้ไขผลกระทบสิ่งแวดล้อม | ปัญหา อุปสรรค และข้อเสนอแนะ |
|---|---|---|---|
| | <p>(5) จัดให้มีพนักงานรักษาความปลอดภัย เพื่อดูแลความปลอดภัยในพื้นที่โครงการ</p> | <p>- ปฏิบัติตามมาตรการ โครงการมีเจ้าหน้าที่รักษาความปลอดภัยดูแลความปลอดภัยในพื้นที่โครงการตลอด 24 ชั่วโมง</p> | <p>- ไม่มีปัญหาและอุปสรรค</p> |

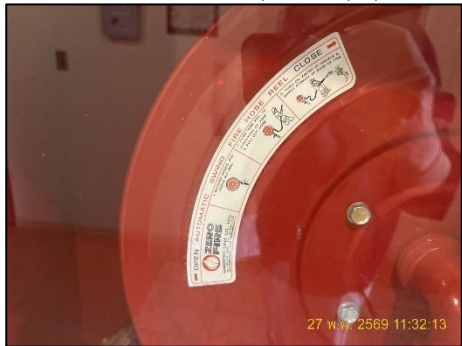
| องค์ประกอบสิ่งแวดล้อม / ผลกระทบต่อสิ่งแวดล้อม | มาตรการป้องกัน และแก้ไขผลกระทบสิ่งแวดล้อม | การปฏิบัติตามมาตรการป้องกัน และแก้ไขผลกระทบสิ่งแวดล้อม | ปัญหา อุปสรรค และข้อเสนอแนะ |
|---|---|---|---|
| | (6) ติดป้ายแสดงวิธีการใช้อุปกรณ์ดับเพลิงอย่างชัดเจนที่จุดติดตั้งทุกจุด | - ปฏิบัติตามมาตรการ โครงการติดป้ายแสดงวิธีการใช้อุปกรณ์ดับเพลิงอย่างชัดเจนที่จุดติดตั้งทุกจุด<br> | - ไม่มีปัญหาและอุปสรรค |

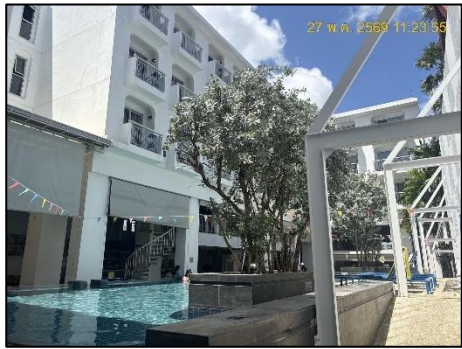
| องค์ประกอบสิ่งแวดล้อม / ผลกระทบต่อสิ่งแวดล้อม | มาตรการป้องกัน และแก้ไขผลกระทบสิ่งแวดล้อม | การปฏิบัติตามมาตรการป้องกัน และแก้ไขผลกระทบสิ่งแวดล้อม | ปัญหา อุปสรรค และข้อเสนอแนะ |
|---|---|---|---|
| | (4) จัดให้มีไม้ยืนต้นภายในโครงการให้มากที่สุด เพื่อลดความร้อนจากการระบายอากาศของเครื่องปรับอากาศ | - ปฏิบัติตามมาตรการ โครงการจัดให้มีไม้ยืนต้นภายในโครงการให้มากที่สุด และจัดพื้นที่สีเขียวในโครงการเพื่อลดความร้อนจากการระบายอากาศของเครื่องปรับอากาศ<br> | - ไม่มีปัญหาและอุปสรรค |

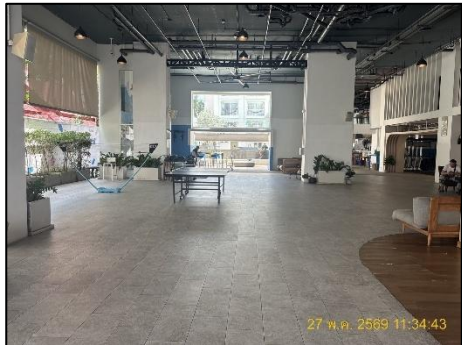
| องค์ประกอบสิ่งแวดล้อม / ผลกระทบต่อสิ่งแวดล้อม | มาตรการป้องกัน และแก้ไขผลกระทบต่อสิ่งแวดล้อม | การปฏิบัติตามมาตรการป้องกัน และแก้ไขผลกระทบต่อสิ่งแวดล้อม | ปัญหา อุปสรรค และข้อเสนอแนะ |
|---|---|---|---|
| | (2) จัดให้มีพนักงานอยู่ประจำ เพื่อให้ผู้พักอาศัยสามารถติดต่อหรือแจ้งเหตุได้ตลอด 24 ชั่วโมง | - ปฏิบัติตามมาตรการ โครงการมีพนักงานอยู่ประจำโครงการ เพื่อให้ผู้พักอาศัยสามารถติดต่อได้ตลอด 24 ชั่วโมง<br> | - ไม่มีปัญหาและอุปสรรค |

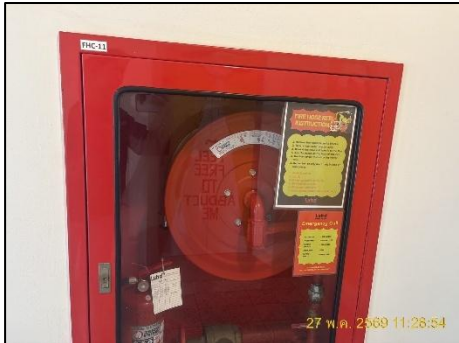
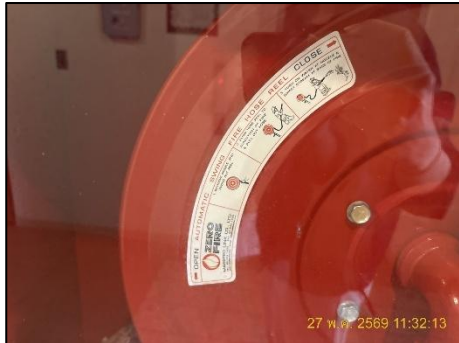
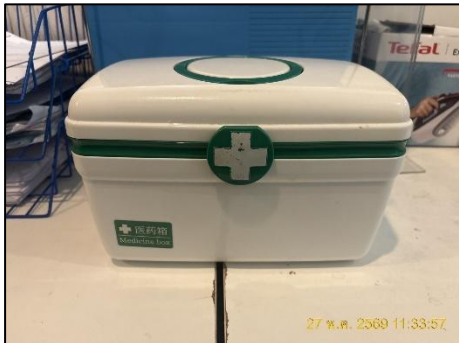
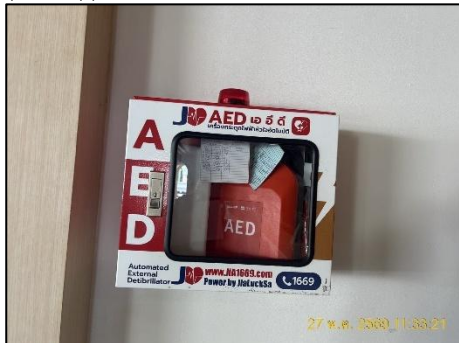
| องค์ประกอบสิ่งแวดล้อม / ผลกระทบต่อสิ่งแวดล้อม | มาตรการป้องกัน และแก้ไขผลกระทบสิ่งแวดล้อม | การปฏิบัติตามมาตรการป้องกัน และแก้ไขผลกระทบสิ่งแวดล้อม | ปัญหา อุปสรรค และข้อเสนอแนะ |
|---|---|---|---|
| | <p>(5) ติดป้ายแนะนำการใช้อุปกรณ์แต่ละตัว ไว้บริเวณที่ติดตั้งอุปกรณ์นั้น เพื่อให้ผู้อยู่อาศัยสามารถนำมาใช้งานได้ทันที</p> | <p>- ปฏิบัติตามมาตรการ โครงการติดป้ายแนะนำการใช้ อุปกรณ์แต่ละตัว ไว้บริเวณที่ติดตั้งอุปกรณ์นั้น</p> | |

| องค์ประกอบสิ่งแวดล้อม / ผลกระทบต่อสิ่งแวดล้อม | มาตรการป้องกัน และแก้ไขผลกระทบสิ่งแวดล้อม | การปฏิบัติตามมาตรการป้องกัน และแก้ไขผลกระทบสิ่งแวดล้อม | ปัญหา อุปสรรค และข้อเสนอแนะ |
|---|---|---|---|
| | <p>(6) จัดเตรียมเครื่องมือปฐมพยาบาลเบื้องต้น พร้อมทั้งเตรียมพร้อมประสานงานกับโรงพยาบาลเพื่อนำผู้ได้รับบาดเจ็บส่งโรงพยาบาล หากเกิดอุบัติเหตุรุนแรง</p> | <p>- ปฏิบัติตามมาตรการ โครงการจัดเตรียมเครื่องมือปฐมพยาบาลเบื้องต้น พร้อมทั้งเตรียมพร้อมประสานงานกับโรงพยาบาลเพื่อนำผู้ได้รับบาดเจ็บส่งโรงพยาบาล หากเกิดอุบัติเหตุรุนแรง</p> | <p>- ไม่มีปัญหาและอุปสรรค</p> |

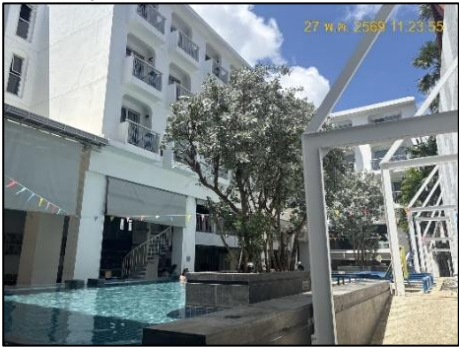
| องค์ประกอบสิ่งแวดล้อม / ผลกระทบต่อสิ่งแวดล้อม | มาตรการป้องกัน และแก้ไขผลกระทบต่อสิ่งแวดล้อม | การปฏิบัติตามมาตรการป้องกัน และแก้ไขผลกระทบต่อสิ่งแวดล้อม | ปัญหา อุปสรรค และข้อเสนอแนะ |
|---|---|---|---|
| | (3) จัดให้มีการปลูกไม้ยืนต้นและไม้พุ่ม เพื่อเพิ่มความร่มรื่นของพื้นที่ และช่วยเพิ่มความเป็นส่วนตัวให้แก่ผู้ใช้บริการ และลดผลกระทบต่อสุขภาพของผู้ใช้บริการ | <p>- ปฏิบัติตามมาตรการ มีการปลูกไม้ยืนต้นและไม้พุ่ม เพื่อเพิ่มความร่มรื่นของพื้นที่ และช่วยเพิ่มความเป็นส่วนตัวให้แก่ผู้ใช้บริการ</p> | - ไม่มีปัญหาและอุปสรรค |

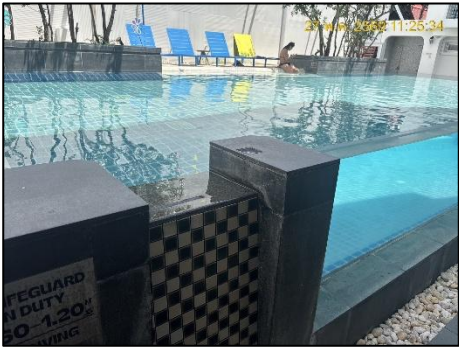
| องค์ประกอบสิ่งแวดล้อม / ผลกระทบต่อสิ่งแวดล้อม | มาตรการป้องกัน และแก้ไขผลกระทบต่อสิ่งแวดล้อม | การปฏิบัติตามมาตรการป้องกัน และแก้ไขผลกระทบต่อสิ่งแวดล้อม | ปัญหา อุปสรรค และข้อเสนอแนะ |
|---|---|---|---|
| | (4) โครงสร้างของสระว่ายน้ำสร้างด้วยคอนกรีตเสริมเหล็ก หรือวัสดุที่มีความมั่นคงแข็งแรง ซึมน้ำไม่ได้ ผนังเรียบ อยู่ในสภาพดี ทำความสะอาดง่าย | <p>- ปฏิบัติตามมาตรการ โครงสร้างของสระว่ายน้ำสร้างด้วยคอนกรีตเสริมเหล็ก ซึมน้ำไม่ได้ ผนังเรียบ อยู่ในสภาพดี ทำความสะอาดง่าย</p> | - ไม่มีปัญหาและอุปสรรค |

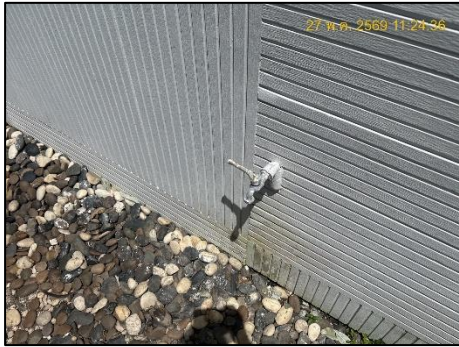
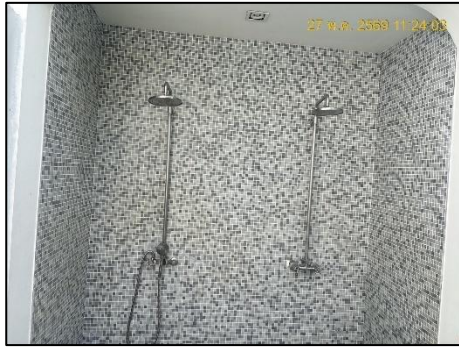
| องค์ประกอบสิ่งแวดล้อม / ผลกระทบต่อสิ่งแวดล้อม | มาตรการป้องกัน และแก้ไขผลกระทบสิ่งแวดล้อม | การปฏิบัติตามมาตรการป้องกัน และแก้ไขผลกระทบสิ่งแวดล้อม | ปัญหา อุปสรรค และข้อเสนอแนะ |
|---|---|---|---|
| | <p>(10) จัดให้มีอ่างล้างมือ บริเวณล้างตัวก่อนลงสระ และที่ล้างเท้า ทางเข้าบริเวณสระว่ายน้ำและเติมคลอรีนลงในที่ล้างเท้าเพื่อป้องกันการติดเชื้อ</p> | <p>- ปฏิบัติตามมาตรการ โครงการจัดให้มีอ่างล้างมือ บริเวณล้างตัวก่อนลงสระ และที่ล้างเท้า ทางเข้าบริเวณสระว่ายน้ำและเติมคลอรีนลงในที่ล้างเท้าเพื่อป้องกันการติดเชื้อ</p> | <p>- ไม่มีปัญหาและอุปสรรค</p> |

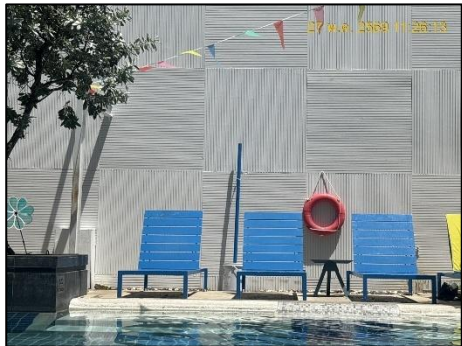
| องค์ประกอบสิ่งแวดล้อม / ผลกระทบต่อสิ่งแวดล้อม | มาตรการป้องกัน และแก้ไขผลกระทบต่อสิ่งแวดล้อม | การปฏิบัติตามมาตรการป้องกัน และแก้ไขผลกระทบต่อสิ่งแวดล้อม | ปัญหา อุปสรรค และข้อเสนอแนะ |
|---|---|---|---|
| | (14) จัดให้มีอุปกรณ์ช่วยชีวิต เช่น โฟมช่วยชีวิต ห่วง ชูชีพ และไม้ช่วยชีวิต เครื่องช่วยหายใจ เป็นต้น | <p>- ปฏิบัติตามมาตรการ โครงการจัดให้มีอุปกรณ์ช่วยชีวิต บริเวณสระว่ายน้ำ</p> | - ไม่มีปัญหาและอุปสรรค |

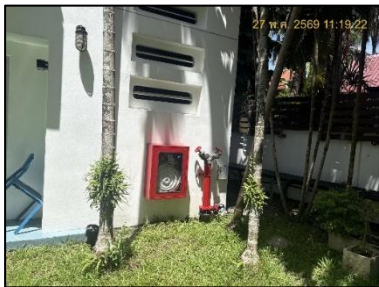
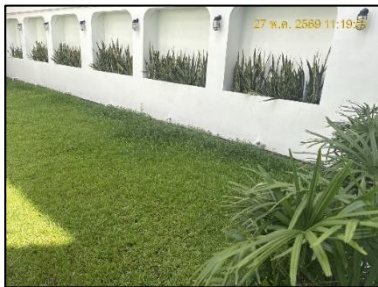
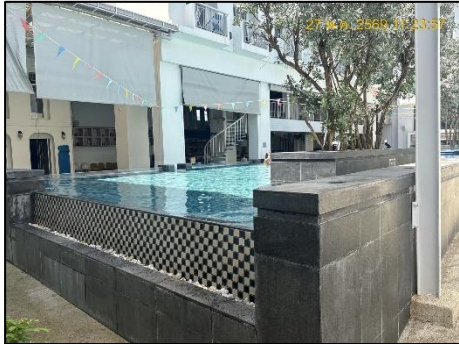
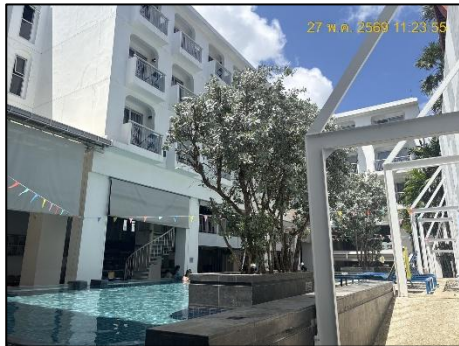
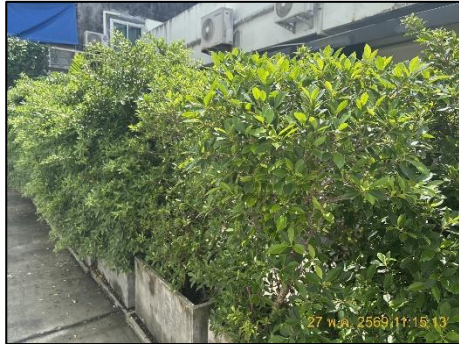
| องค์ประกอบสิ่งแวดล้อม / ผลกระทบต่อสิ่งแวดล้อม | มาตรการป้องกัน และแก้ไขผลกระทบต่อสิ่งแวดล้อม | การปฏิบัติตามมาตรการป้องกัน และแก้ไขผลกระทบต่อสิ่งแวดล้อม | ปัญหา อุปสรรค และข้อเสนอแนะ |
|---|---|---|---|
| 4.5 ทศนิยภาพ | <p>(1) ในการจัดพื้นที่สีเขียวให้มีการปลูกไม้ยืนต้นที่ สอดคล้องกับสภาพพื้นที่ในบริเวณพื้นที่ว่างของโครงการ</p> | <p>- ปฏิบัติตามมาตรการ โครงการจัดให้มีพื้นที่สีเขียว บริเวณพื้นที่ว่างของโครงการ</p> | - ไม่มีปัญหาและอุปสรรค |

| องค์ประกอบสิ่งแวดล้อม / ผลกระทบต่อสิ่งแวดล้อม | มาตรการป้องกัน และแก้ไขผลกระทบสิ่งแวดล้อม | การปฏิบัติตามมาตรการป้องกัน และแก้ไขผลกระทบสิ่งแวดล้อม | ปัญหา อุปสรรค และข้อเสนอแนะ |
|---|---|---|---|
| | <p>(2) โครงการได้จัดให้มีพื้นที่สีเขียวคิดเป็นพื้นที่ทั้งหมด 911.48 ตารางเมตร (ร้อยละ 23.59 ของพื้นที่โครงการ)</p> | <p>- ปฏิบัติตามมาตรการ โครงการจัดให้มีพื้นที่สีเขียว บริเวณพื้นที่ว่างของโครงการ</p> | <p>- ไม่มีปัญหาและอุปสรรค</p> |

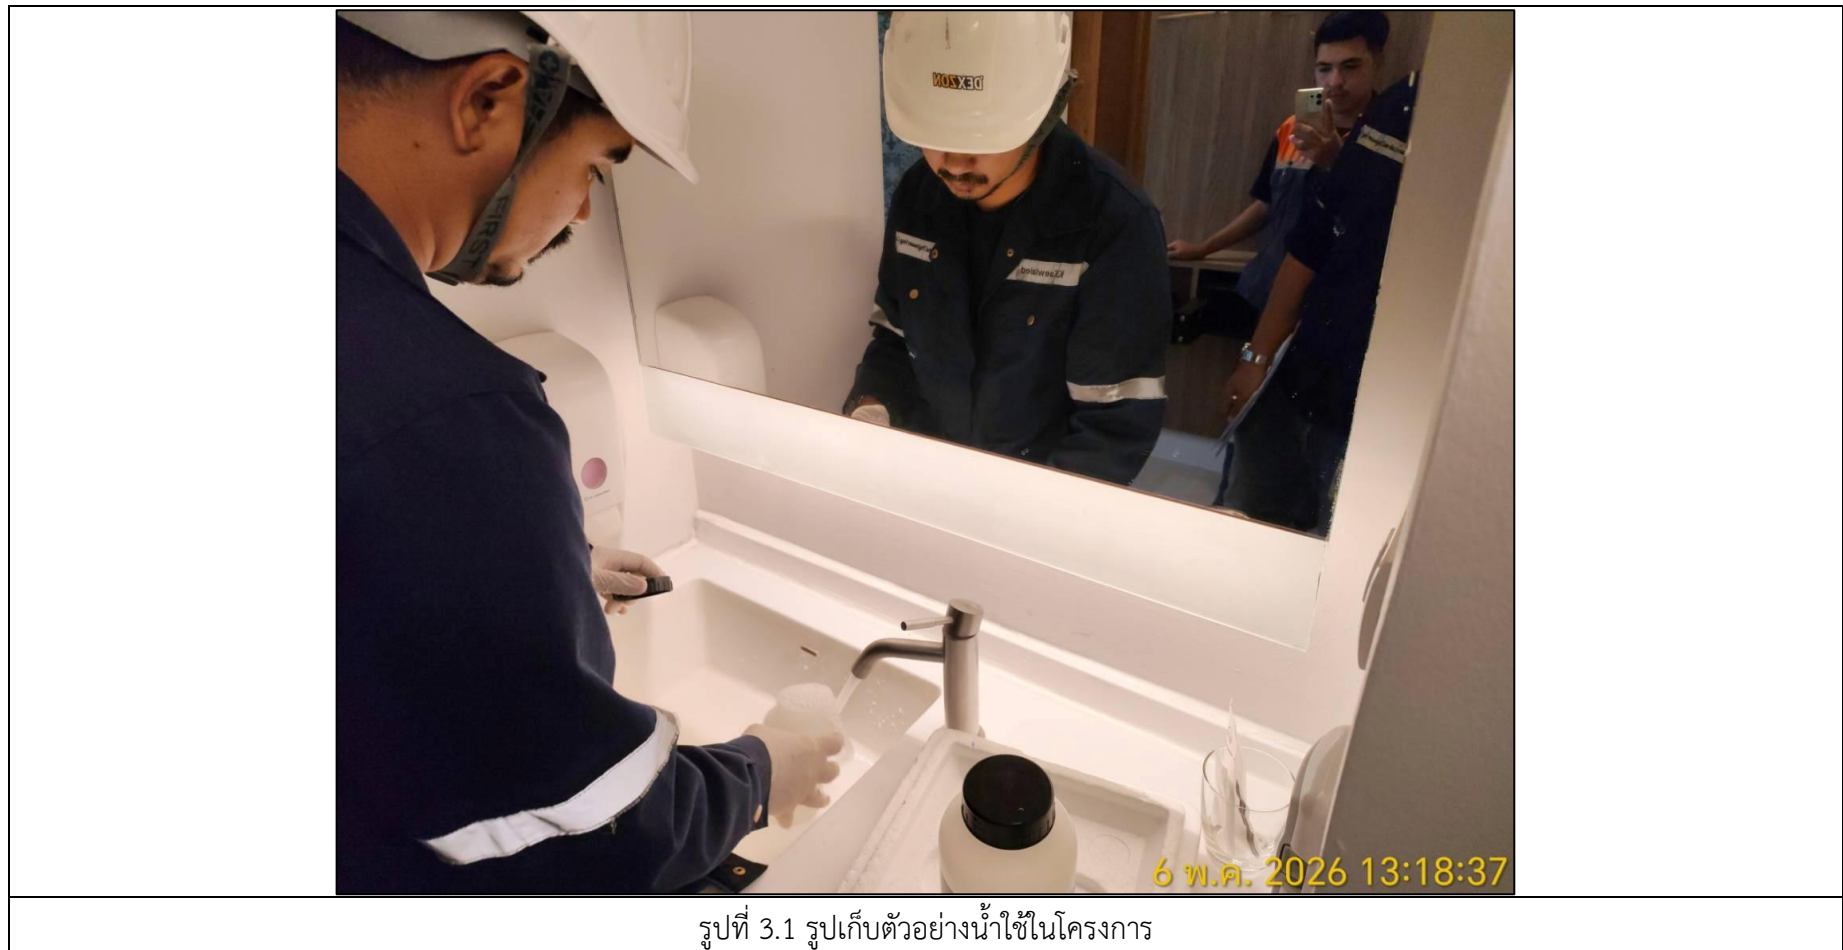
1) **น้ำใช้ในโครงการ** โครงการได้ดำเนินการตรวจวิเคราะห์คุณภาพน้ำใช้เป็นประจำโดยมีความถี่ในการตรวจวิเคราะห์ปีละ 2 ครั้ง จำนวน 1 สถานี บริเวณน้ำใช้ในโครงการ พบว่าทุกพารามิเตอร์การตรวจวิเคราะห์เป็นไปตามประกาศกรมอนามัย เรื่อง เกณฑ์คุณภาพน้ำประปาดื่มได้ กรมอนามัย พ.ศ. 2563

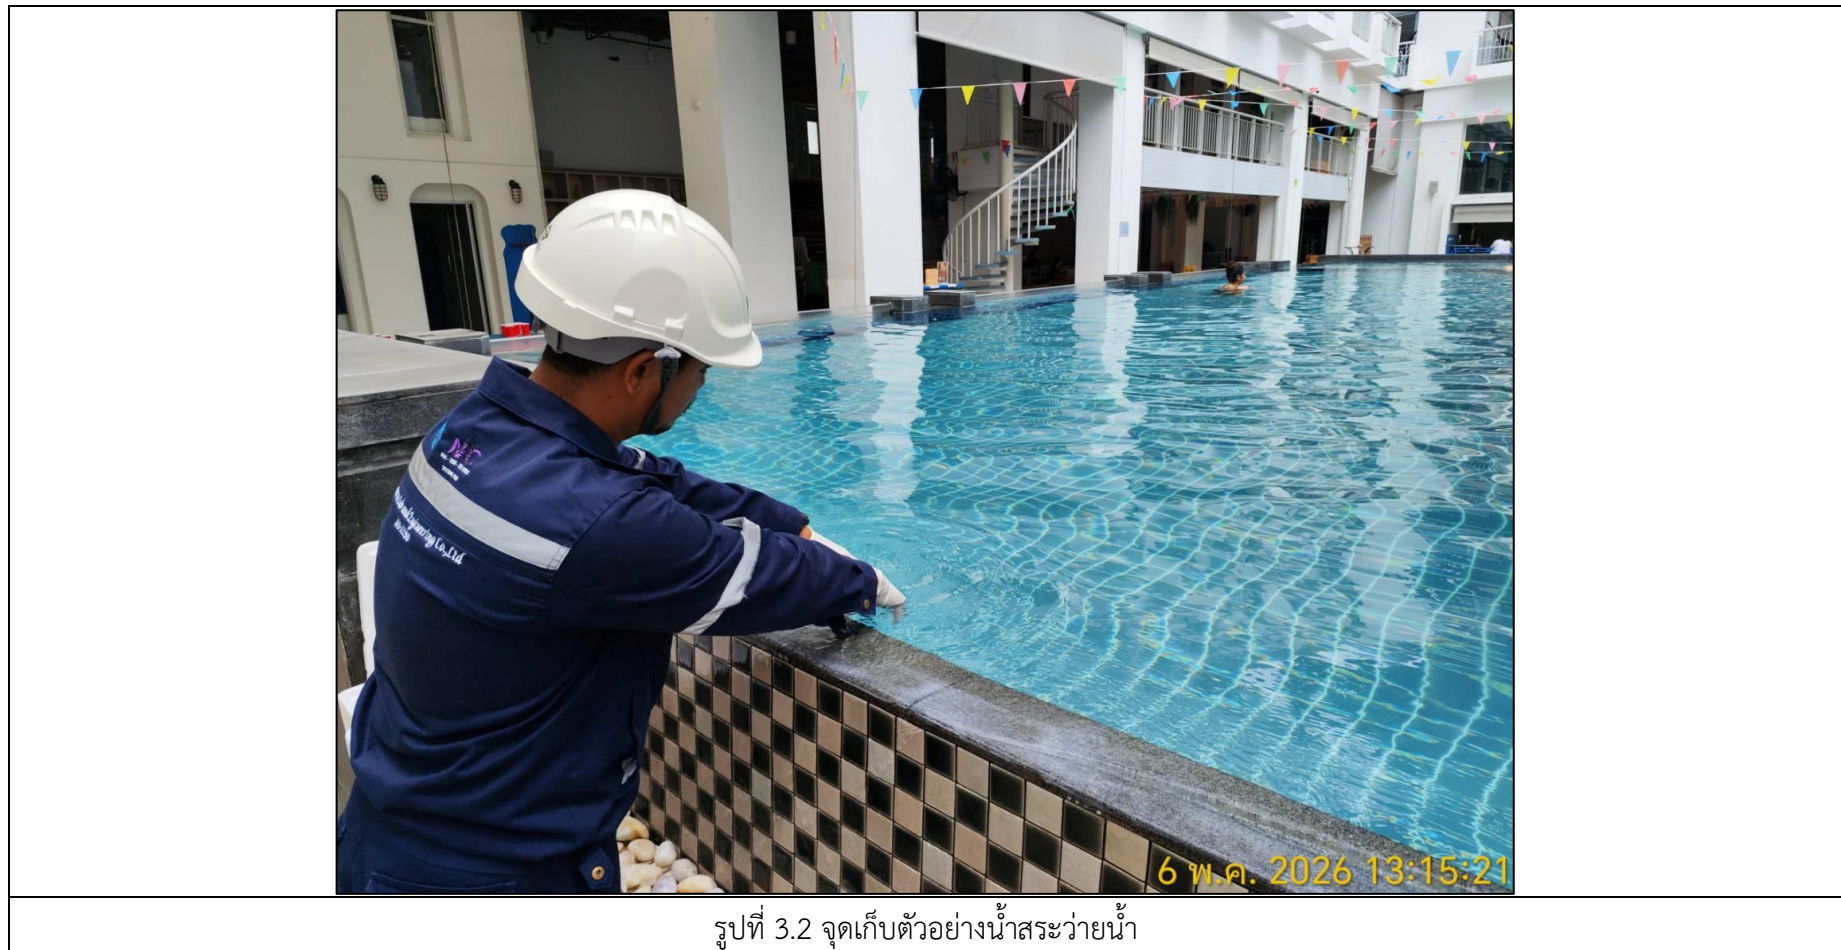
รูปที่ 3.2 จุดเก็บตัวอย่างน้ำสระว่ายน้ำ

1) น้ำสระว่ายน้ำ พบว่า ส่วนใหญ่มีผลการตรวจวิเคราะห์เป็นไปตามคำแนะนำคณะกรรมการสาธารณสุข ฉบับที่ 1/2550 เรื่อง การควบคุมการประกอบกิจการสระว่ายน้ำ หรือ กิจการอื่น ๆ ในทำนองเดียวกัน
