## การปฏิบัติตามมาตรการติดตามตรวจสอบผลกระทบสิ่งแวดล้อม

## การติดตามตรวจสอบคุณภาพสิ่งแวดล้อม ตามมาตรการที่ระบุไว้ในรายงานการวิเคราะห์ผลกระทบสิ่งแวดล้อม

รายงานผลการปฏิบัติตามมาตรการป้องกันและแก้ไขผลกระทบสิ่งแวดล้อม และมาตรการติดตามตรวจสอบผลกระทบสิ่งแวดล้อม  
โครงการ ปัน (PUNN) (ชื่อเดิม โครงการ ปัญญ (PUNN)) (ระยะดำเนินการ) ระหว่างเดือนมกราคม - มิถุนายน พ.ศ. 2569  
บริษัท คลสิริ ดีเวลลอปเม้นท์ จำกัด

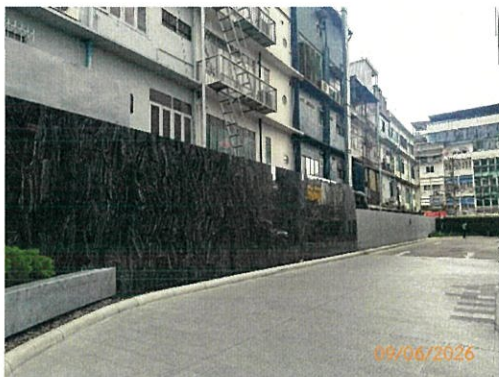
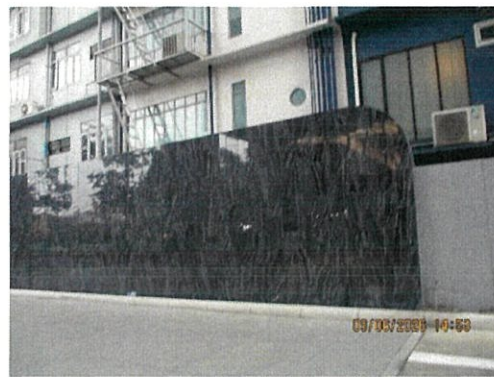
รูปที่ 3-1 ร้วโดยรอบพื้นที่โครงการ

| คุณภาพสิ่งแวดล้อม | จุดติดตามตรวจสอบ | วันที่ติดตามตรวจสอบ | ความถี่ | ผลการปฏิบัติตามมาตรการติดตามตรวจสอบผลกระทบสิ่งแวดล้อม | ปัญหาอุปสรรคและกรณีแก้ไข | อ้างอิง |
|---|---|---|---|---|---|---|
| 1.1.สภาพภูมิประเทศ | - รั้วรอบพื้นที่โครงการ | - ตรวจสอบสภาพรั้วโครงการให้สมบูรณ์ มั่นคง แข็งแรง | ตลอดระยะเวลาเปิดดำเนินการ | สำหรับผลการติดตามตรวจสอบ ระหว่างเดือนมกราคม - มิถุนายน พ.ศ. 2569 พบว่า ทางโครงการมีการตรวจสอบสภาพรั้วรอบพื้นที่โครงการให้อยู่ในสภาพดี สมบูรณ์ มั่นคง และแข็งแรง | - | รูปที่ 3-1 |

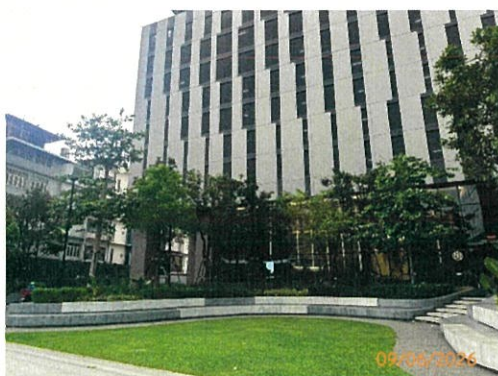
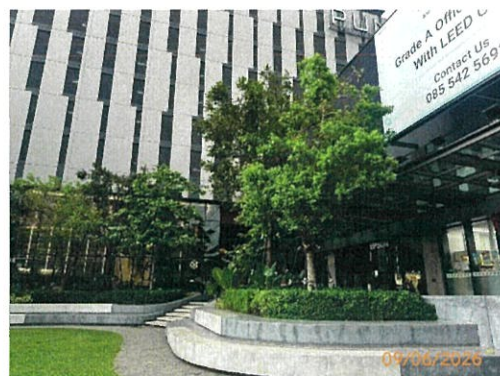
รูปที่ 3-2 พื้นที่สีเขียวภายในโครงการ

| คุณภาพสิ่งแวดล้อม | จุดติดตามตรวจสอบ | วันที่ติดตามตรวจสอบ | ความถี่ | ผลการปฏิบัติตามมาตรการติดตามตรวจสอบผลกระทบสิ่งแวดล้อม | ปัญหาอุปสรรคและกรณีแก้ไข | อ้างอิง |
|---|---|---|---|---|---|---|
| - ฝุ่นละออง<br>- มลพิษทางอากาศ | - พื้นที่สีเขียวภายในโครงการ | - ความสมบูรณ์สวยงามและมีสภาพดี | ทุกวัน<br>ตลอดระยะเวลาเปิดดำเนินการ | โครงการจัดให้มีพื้นที่สีเขียวภายในพื้นที่โครงการ และดูแลความสมบูรณ์ของพันธุ์ไม้แต่ละชนิดอย่างสม่ำเสมอ | - | รูปที่ 3-2 ถึง<br>รูปที่ 3-5 |

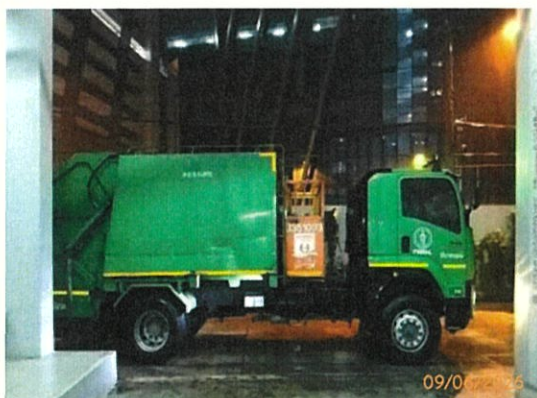
รูปที่ 3-6 สำนักงานเขตคลองเตยเข้ามาจัดเก็บขยะ

| คุณภาพสิ่งแวดล้อม | จุดติดตามตรวจสอบ | ดัชนีที่ติดตามตรวจสอบ | ความถี่ | ผลการปฏิบัติตามมาตรการติดตามตรวจสอบผลกระทบสิ่งแวดล้อม | ปัญหาอุปสรรคและการแก้ไข | อ้างอิง |
|---|---|---|---|---|---|---|
| 2.2 การจัดการมูลฝอยและสิ่งปฏิกูล | - ห้องพักขยะรวม<br><br>- ถังแยกกากตะกอน | - ปริมาณขยะตกค้าง<br>- ความสะอาดห้องพักขยะรวม<br>- การสูบลบตะกอนจากถังแยกกากตะกอน | สัปดาห์ละ 1 ครั้ง<br><br>ตลอดระยะเวลาเปิดดำเนินการ<br><br>ปีละ 1 ครั้ง<br>หรือตามสภาพการใช้งานจริง<br>ตลอดระยะเวลาเปิดดำเนินการ | โครงการได้มีการประสานให้สำนักงานเขตคลองเตยเข้ามาจัดเก็บขยะทุกวัน และมีการทำความสะอาดห้องพักขยะรวมทุกสัปดาห์<br><br>โครงการมีแผนดำเนินการสูบลบตะกอนและสิ่งปฏิกูล จากบ่อเก็บตะกอน (Sludge Storage) พร้อมล้างทำความสะอาด ในช่วงเดือนพฤศจิกายน พ.ศ. 2569 | -<br><br>- | รูปที่ 3-6<br>และรูปที่ 3-7<br>ภาคผนวก ข-6 |

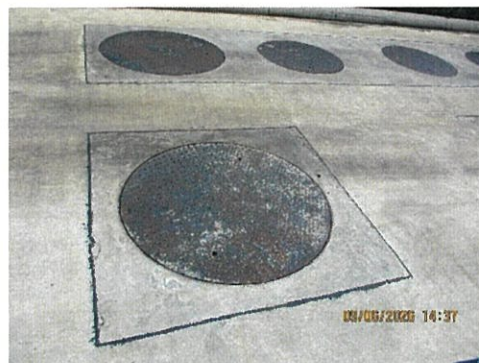
รูปที่ 3-8 โครงสร้างระบบบำบัดน้ำเสีย : ฝาท่อระบบบำบัดน้ำเสีย

| คุณภาพสิ่งแวดล้อม | จุดติดตามตรวจสอบ | ดัชนีที่ติดตามตรวจสอบ | ความถี่ | ผลการปฏิบัติตามมาตรการติดตามตรวจสอบผลกระทบสิ่งแวดล้อม | ปัญหาอุปสรรค<br>และการแก้ไข | อ้างอิง |
|---|---|---|---|---|---|---|
| | - โครงสร้างระบบบำบัดน้ำ<br>เสีย ได้แก่ ฝา ระบบท่อ<br>ระบบโครงสร้างภายใน<br>- ระบบบำบัดน้ำเสีย | - สภาพพร้อมใช้งาน<br><br>- ดูแล บำรุงรักษา และ<br>ซ่อมแซมระบบบำบัดน้ำเสีย<br>ในช่วงเวลา 10.00 – 15.00<br>น. ของวันเสาร์และอาทิตย์ | ปีละ 1 ครั้ง<br>ตลอดระยะเวลาเปิดดำเนินการ<br><br>ทุกวัน<br>ตลอดระยะเวลาเปิดดำเนินการ | ทางโครงการมีการจัดทำเอกสารสำหรับการตรวจสอบโครงสร้างระบบ<br>บำบัดน้ำเสียทุกเดือน และจากการเข้าตรวจสอบพื้นที่ พบว่า ฝาท่อของ<br>ระบบบำบัดมีความแข็งแรง และอยู่ในสภาพดี<br>ทางโครงการมีการติดตามตรวจสอบ และจัดทำเอกสารสำหรับการ<br>ตรวจสอบระบบบำบัดน้ำเสียทุกเดือน และมีการบำรุงรักษาระบบบำบัด<br>น้ำเสีย โดยการสูบล้างสิ่งปฏิกูลและล้างทำความสะอาดบ่อ ในช่วงเดือน<br>พฤศจิกายน พ.ศ. 2569 | -<br><br>- | ภาคผนวก ข-4<br>ภาคผนวก ข-7<br>รูปที่ 3-8<br>ภาคผนวก ข-7<br>ภาคผนวก ข-6 |

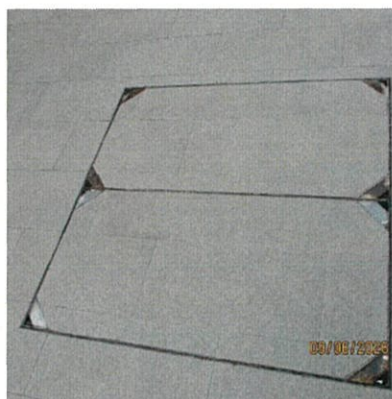
รูปที่ 3-9 บ่อพักน้ำ

| คุณภาพสิ่งแวดล้อม | จุดติดตามตรวจสอบ | ดัชนีที่ติดตามตรวจสอบ | ความถี่ | ผลการปฏิบัติตามมาตรการติดตามตรวจสอบผลกระทบสิ่งแวดล้อม | ปัญหาอุปสรรค<br>และการแก้ไข | อ้างอิง |
|---|---|---|---|---|---|---|
| 2.4 การระบายน้ำ และ<br>การป้องกันน้ำท่วม | - ท่อระบายน้ำ<br><br>- บ่อพักน้ำ | - การทำความสะอาดท่อ<br>ระบายน้ำ<br><br>- ตรวจสอบบ่อพักน้ำ ไม่ให้<br>เกิดตะกอนดินสะสม | ปีละ 2 ครั้ง (ก่อน-หลังฤดูฝน)<br>ตลอดระยะเวลาเปิด<br>ดำเนินการ<br><br>เดือนละ 1 ครั้ง<br>ตลอดระยะเวลาเปิดดำเนินการ | ทางโครงการยังไม่มีแผนการทำความสะอาดท่อระบายน้ำภายในปี พ.ศ.<br>2569 อย่างไรก็ตามทางโครงการจะพิจารณาการทำความสะอาดท่อระบาย<br>น้ำตามความเหมาะสม<br>ทางโครงการมีการดูแลบ่อพักน้ำให้อยู่ในสภาพดี และมีฝาปิดบ่อพักน้ำ | -<br><br>- | -<br><br>รูปที่ 3-9 |

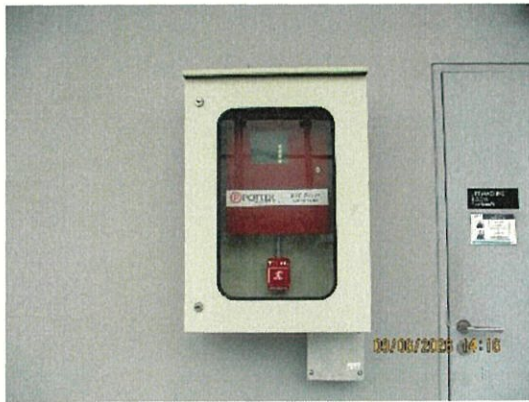
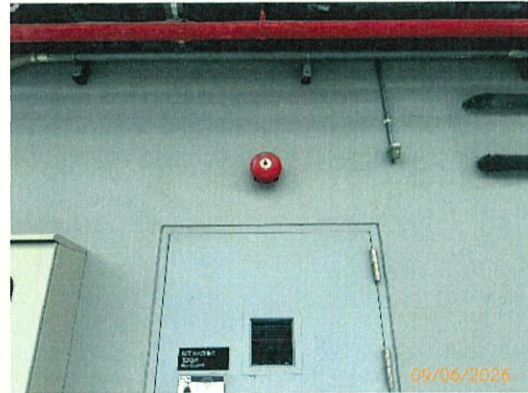
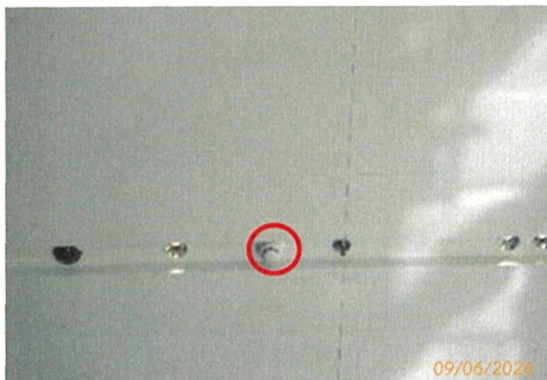
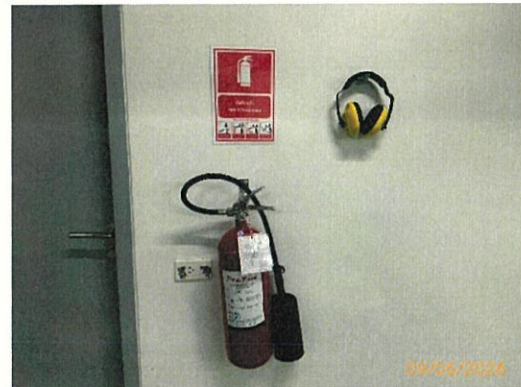
รูปที่ 3-10 ระบบป้องกันอัคคีภัย

| คุณภาพสิ่งแวดล้อม | จุดติดตามตรวจสอบ | ดัชนีที่ติดตามตรวจสอบ | ความถี่ | ผลการปฏิบัติตามมาตรการติดตามตรวจสอบผลกระทบสิ่งแวดล้อม | ปัญหาอุปสรรค<br>และการแก้ไข | อ้างอิง |
|---|---|---|---|---|---|---|
| 2.5 การป้องกันและ<br>บรรเทาสาธารณภัย | - ระบบป้องกันอัคคีภัยและ<br>ระบบสัญญาณเตือนภัย | - สภาพพร้อมใช้งาน | 3 เดือน/ครั้ง<br>ตลอดระยะเวลาเปิดดำเนินการ | โครงการมีการดูแลระบบป้องกันอัคคีภัย และระบบสัญญาณเตือนภัยให้อยู่<br>สภาพพร้อมใช้งาน | - | ภาคผนวก ข-15<br>รูปที่ 3-10 |

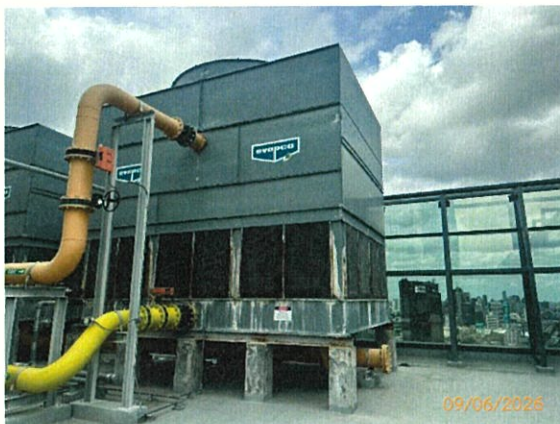
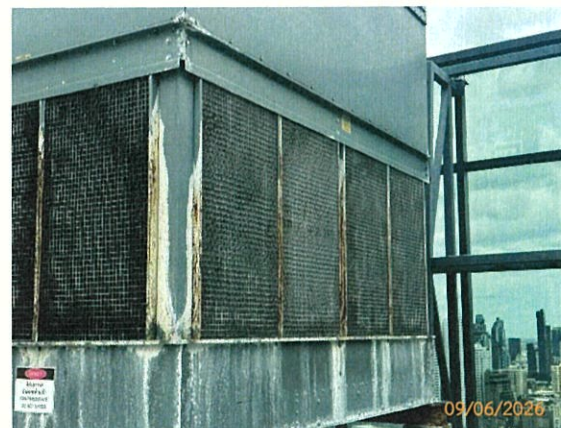
รูปที่ 3-11 หอผึ่งเย็น

| คุณภาพสิ่งแวดล้อม | จุดติดตามตรวจสอบ | ดัชนีติดตามตรวจสอบ | ความถี่ | ผลการปฏิบัติตามมาตรการติดตามตรวจสอบผลกระทบสิ่งแวดล้อม | ปัญหาอุปสรรคและการแก้ไข | อ้างอิง |
|---|---|---|---|---|---|---|
| 3.2 สุขภาพ | - หอผึ่งเย็น | - การกำจัดตะกอน ตะกรัน เมื่อก และตะไคร่น้ำในหอผึ่งเย็น | 3 เดือน/ครั้ง<br>ตลอดระยะเวลาเปิดดำเนินการ | จากการติดตามตรวจสอบ พบว่า ปัจจุบันหอผึ่งเย็นของโครงการอยู่ในสภาพใช้งานได้ดี และมีการทำความสะอาดหอผึ่งเย็น เมื่อวันที่ 17 มกราคม พ.ศ. 2569 | - | ภาคผนวก ข-13 |

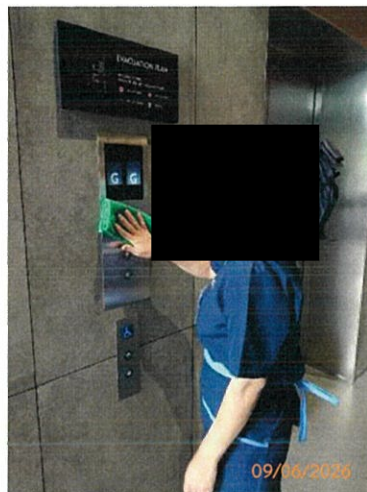
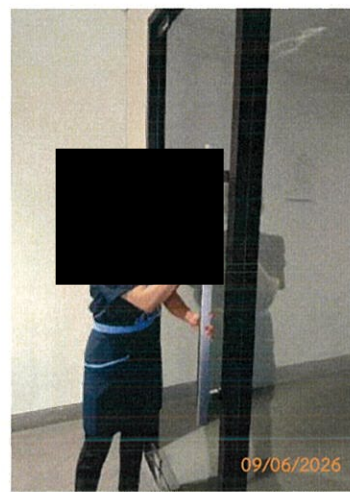
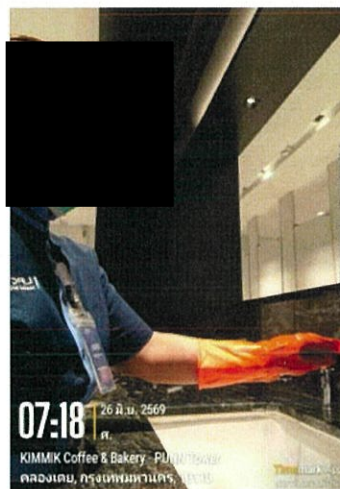
รูปที่ 3-12 การทำความสะอาดจุดสัมผัสต่างๆ เช่น มือจับประตู ปุ่มกดลิฟต์ ห้องน้ำส่วนกลาง

| คุณภาพสิ่งแวดล้อม | จุดติดตามตรวจสอบ | ดัชนีติดตามตรวจสอบ | ความถี่ | ผลการปฏิบัติตามมาตรการติดตามตรวจสอบผลกระทบสิ่งแวดล้อม | ปัญหาอุปสรรคและการแก้ไข | อ้างอิง |
|---|---|---|---|---|---|---|
| | - จุดสัมผัสต่างๆ ในพื้นที่ใช้ร่วมกัน เช่น มือจับประตู ปุ่มกดลิฟต์ ห้องน้ำส่วนกลาง | - การทำความสะอาดจุดสัมผัสต่างๆ ในพื้นที่ใช้ร่วมกัน | ทุกวัน<br>ตลอดระยะเวลาเปิดดำเนินการ | โครงการมีการทำความสะอาดจุดสัมผัสต่าง ๆ ในพื้นที่ใช้ร่วมกัน ได้แก่ มือจับประตู ปุ่มกดลิฟต์ ห้องน้ำส่วนกลางทุกวัน | | รูป 3-12 |

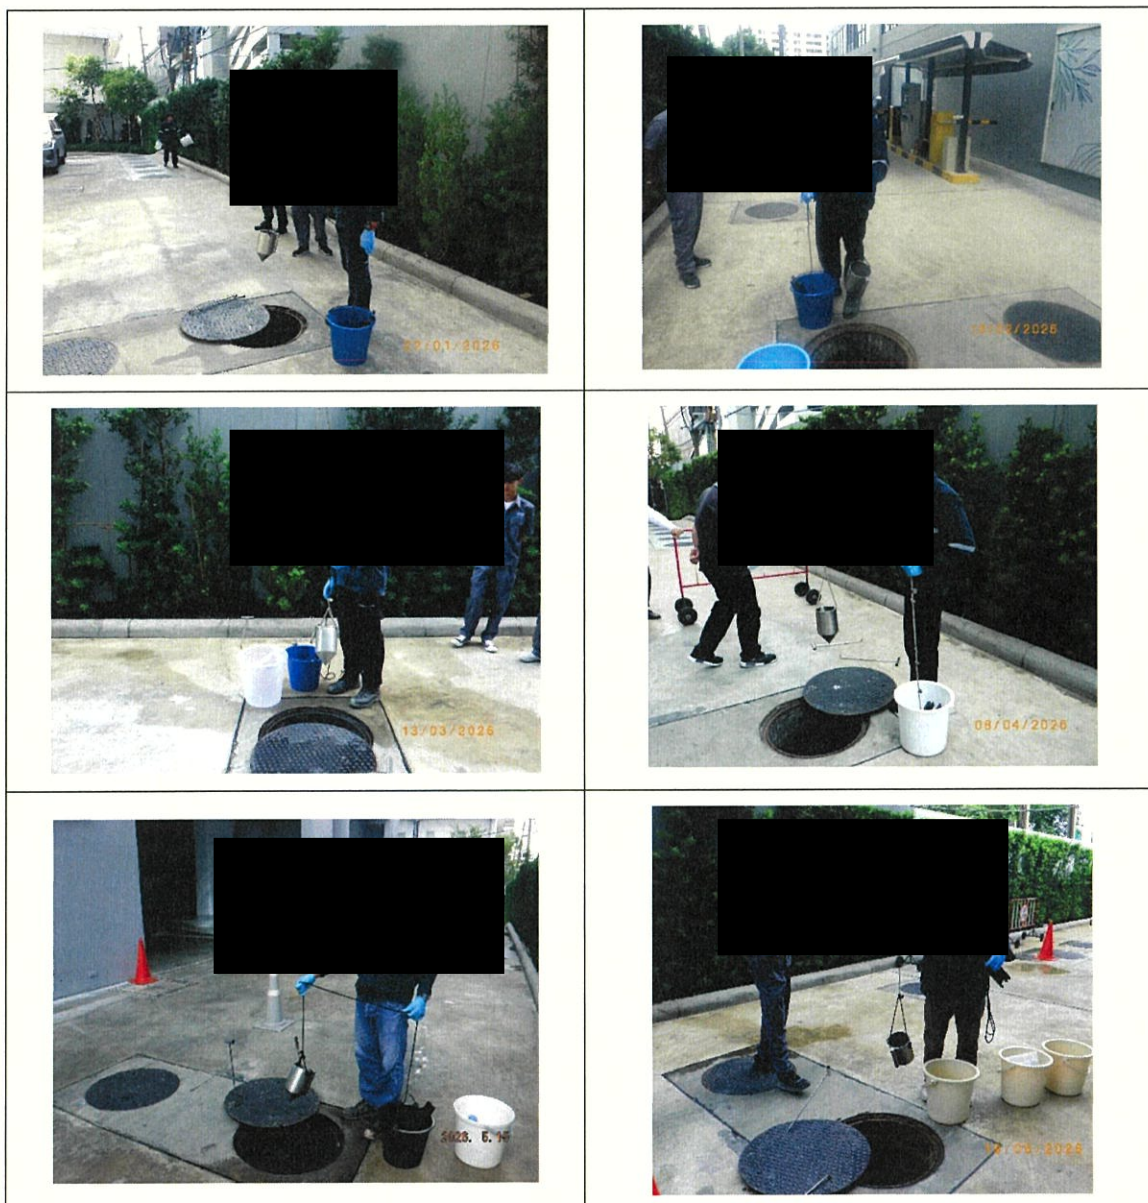
รูปที่ 3-13 การติดตามตรวจสอบคุณภาพน้ำทิ้ง  
บริเวณน้ำเสียก่อนการบำบัด

สำหรับบริเวณน้ำเสียก่อนการบำบัด ไม่มีการเทียบกับมาตรฐาน เนื่องจากน้ำเสียดังกล่าวจะเข้าสู่ระบบบำบัดส่วนกลาง เพื่อเข้าสู่ระบบบำบัดต่อไป สรุปได้ดังตารางที่ 3-2 และรูปที่ 3-13
