รายงานผลการปฏิบัติตาม  
มาตรการป้องกันและแก้ไขผลกระทบสิ่งแวดล้อม  
และมาตรการติดตามตรวจสอบคุณภาพสิ่งแวดล้อม  
ระยะดำเนินการ

โรงแรม เดอะ ลูน่า เรสซิเดนซ์  
เจ้าของ : บริษัท รวมศิลป์ 979 จำกัด  
บริหารงานโดย : บริษัท วายดูท รีสอร์ท (ไทยแลนด์) จำกัด  
ประจำเดือนมกราคม - มิถุนายน พ.ศ. 2569

**รายงานผลการปฏิบัติตามมาตรการป้องกันและแก้ไขผลกระทบสิ่งแวดล้อม  
และมาตรการติดตามตรวจสอบผลกระทบสิ่งแวดล้อม**

**โรงแรม เดอะ ลูน่า เรสซิเดนซ์**

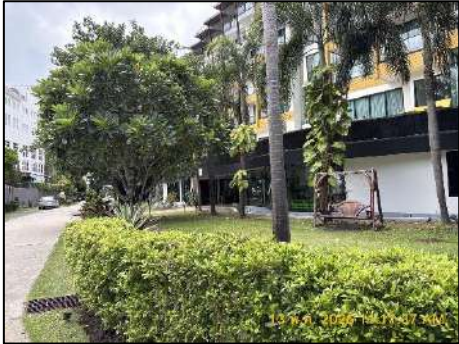
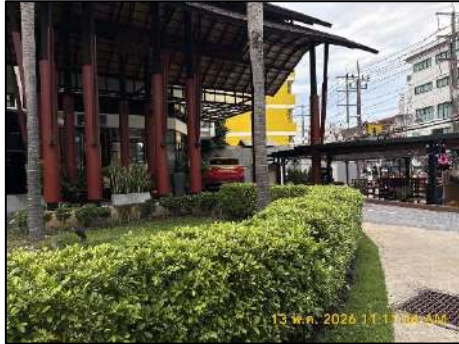
| องค์ประกอบสิ่งแวดล้อม / ผลกระทบต่อสิ่งแวดล้อม | มาตรการป้องกัน และแก้ไขผลกระทบสิ่งแวดล้อม | การปฏิบัติตามมาตรการป้องกัน และแก้ไขผลกระทบสิ่งแวดล้อม | ปัญหา อุปสรรคและข้อเสนอแนะ |
|---|---|---|---|
| | (2) จัดพื้นที่สีเขียวโดยรอบพื้นที่โครงการ รวมทั้งดูแล รักษาและเพิ่มพื้นที่สีเขียวบริเวณพื้นที่ว่างเพื่อช่วยดูด ซ้ำมลสารที่เกิดจากยานพาหนะที่เข้ามาในพื้นที่ โครงการ<br> | - ปฏิบัติตามมาตรการ โครงการจัดให้มีพื้นที่สีเขียวใน บริเวณพื้นที่โครงการ เพื่อช่วยดูดซับมลสารที่เกิดจาก ยานพาหนะที่เข้ามาในพื้นที่โครงการ<br> | - ไม่มีปัญหาและอุปสรรค |

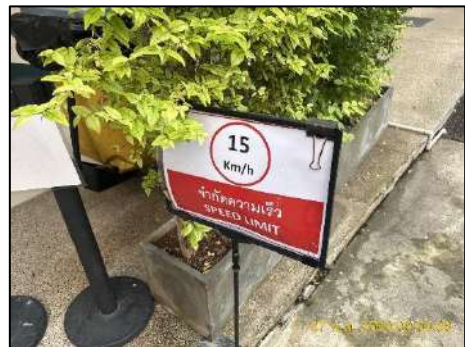
| องค์ประกอบสิ่งแวดล้อม / ผลกระทบต่อสิ่งแวดล้อม | มาตรการป้องกัน และแก้ไขผลกระทบสิ่งแวดล้อม | การปฏิบัติตามมาตรการป้องกัน และแก้ไขผลกระทบสิ่งแวดล้อม | ปัญหา อุปสรรคและข้อเสนอแนะ |
|---|---|---|---|
| 1.5 เสียงและความสั่นสะเทือน | (1) จำกัดความเร็วของรถยนต์ภายในพื้นที่โครงการให้ไม่เกิน 30 กิโลเมตร/ชั่วโมง | - ปฏิบัติตามมาตรการ โครงการติดตั้งป้ายจำกัดความเร็วภายในโครงการ<br> | - ไม่มีปัญหาและอุปสรรค |

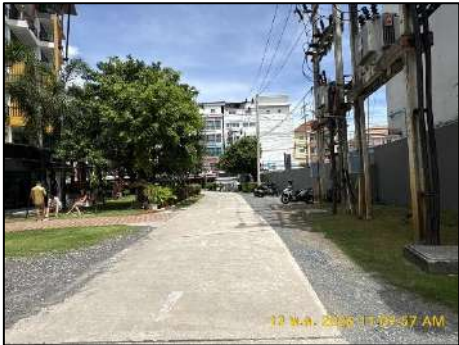
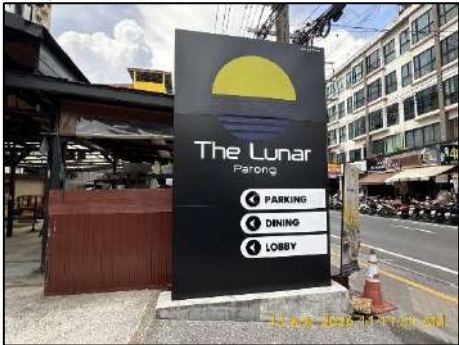
| องค์ประกอบสิ่งแวดล้อม / ผลกระทบต่อสิ่งแวดล้อม | มาตรการป้องกัน และแก้ไขผลกระทบต่อสิ่งแวดล้อม | การปฏิบัติตามมาตรการป้องกัน และแก้ไขผลกระทบต่อสิ่งแวดล้อม | ปัญหา อุปสรรคและข้อเสนอแนะ |
|---|---|---|---|
| 3.2 การคมนาคมขนส่ง | <p>(1) ติดตั้งป้ายโครงการ และแสดงทิศทางบริเวณเข้า-ออกโครงการ ที่สามารถมองเห็นได้ชัดเจน และในระยะทางที่จะชะลอรถได้ทันก่อนเข้าสู่โครงการได้อย่างปลอดภัย</p> | <p>- ปฏิบัติตามมาตรการ ติดตั้งป้ายโครงการ และลูกศรแสดงทิศทางบริเวณเข้า-ออกโครงการ ที่สามารถมองเห็นได้ชัดเจน และในระยะทางที่จะชะลอรถได้ทันก่อนเข้าสู่โครงการได้อย่างปลอดภัย</p> | - ไม่มีปัญหาและอุปสรรค |

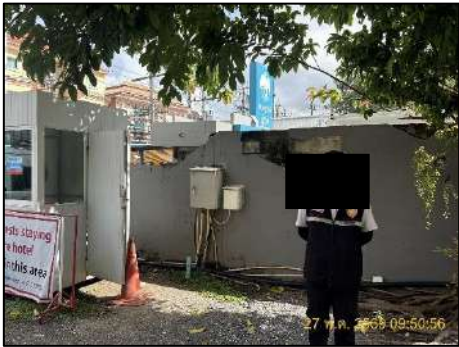
| องค์ประกอบสิ่งแวดล้อม / ผลกระทบต่อสิ่งแวดล้อม | มาตรการป้องกัน และแก้ไขผลกระทบสิ่งแวดล้อม | การปฏิบัติตามมาตรการป้องกัน และแก้ไขผลกระทบสิ่งแวดล้อม | ปัญหา อุปสรรคและข้อเสนอแนะ |
|---|---|---|---|
| | (2) ควบคุมการจราจรบริเวณทางเข้า-ออกพื้นที่โครงการ โดยจัดให้เจ้าหน้าที่รักษาความปลอดภัยคอยควบคุมดูแลและตรวจรถเข้า-ออกตลอดเวลา | <p>- ปฏิบัติตามมาตรการ โครงการมีเจ้าหน้าที่รักษาความปลอดภัยคอยอำนวยความสะดวก ควบคุมดูแลและตรวจรถเข้า-ออกตลอดเวลา</p> | - ไม่มีปัญหาและอุปสรรค |

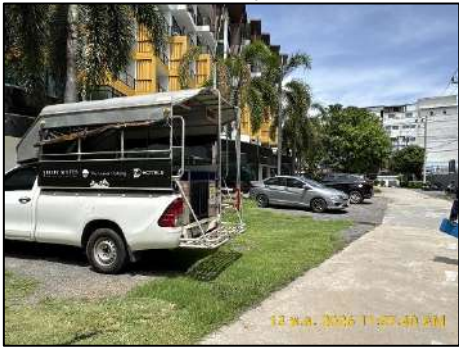
| องค์ประกอบสิ่งแวดล้อม / ผลกระทบต่อสิ่งแวดล้อม | มาตรการป้องกัน และแก้ไขผลกระทบสิ่งแวดล้อม | การปฏิบัติตามมาตรการป้องกัน และแก้ไขผลกระทบสิ่งแวดล้อม | ปัญหา อุปสรรคและข้อเสนอแนะ |
|---|---|---|---|
| | (4) โครงการจัดให้มีที่จอดรถยนต์ จำนวน 17 คัน ซึ่งเป็นไปตามกฎกระทรวง ฉบับที่ 7 (พ.ศ. 2517) และฉบับที่ 64 (พ.ศ. 2555) และเพียงพอต่อผู้พักอาศัยและการใช้บริการต่าง ๆ เพื่อเป็นการป้องกันไม่ให้รถของผู้พักอาศัยในโครงการจอดกีดขวางเส้นทางการจราจร | <p>- ปฏิบัติตามมาตรการ โครงการจัดให้มีพื้นที่จอดรถจำนวน 17 คัน ซึ่งเพียงพอต่อผู้ใช้บริการในโครงการ</p> | - ไม่มีปัญหาและอุปสรรค |

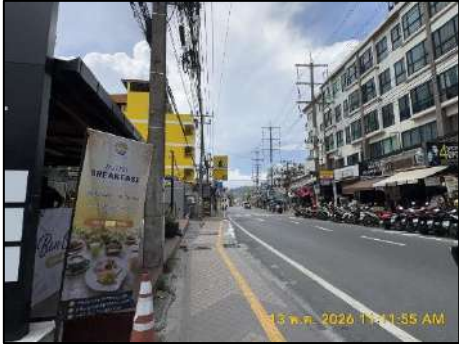
| องค์ประกอบสิ่งแวดล้อม / ผลกระทบต่อสิ่งแวดล้อม | มาตรการป้องกัน และแก้ไขผลกระทบสิ่งแวดล้อม | การปฏิบัติตามมาตรการป้องกัน และแก้ไขผลกระทบสิ่งแวดล้อม | ปัญหา อุปสรรคและข้อเสนอแนะ |
|---|---|---|---|
| | (5) ห้ามจอดรถทุกชนิดบริเวณทางเข้า-ออกโครงการบน ถนนสาธารณะ และบริเวณไหล่ทางหน้าโครงการ | <p>- ปฏิบัติตามมาตรการ เจ้าหน้าที่รักษาความปลอดภัย ของโครงการ จะคอยดูแลไม่ให้จอดรถทุกชนิดบริเวณ ทางเข้า-ออกโครงการบนถนนสาธารณะ และบริเวณ ไหล่ทางหน้าโครงการ</p> | - ไม่มีปัญหาและอุปสรรค |

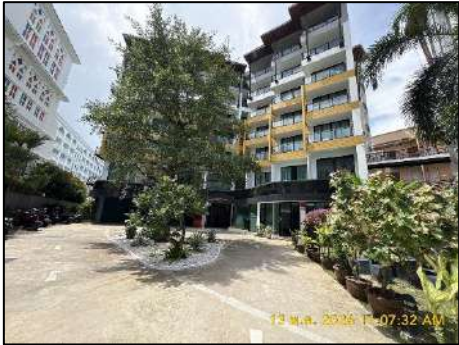
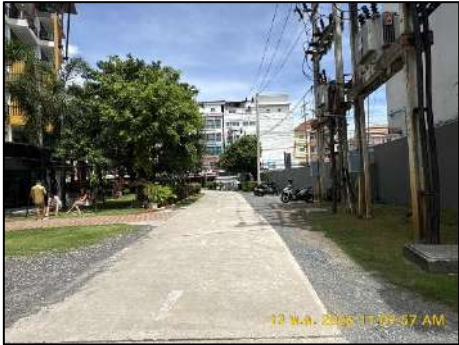
| องค์ประกอบสิ่งแวดล้อม / ผลกระทบต่อสิ่งแวดล้อม | มาตรการป้องกัน และแก้ไขผลกระทบสิ่งแวดล้อม | การปฏิบัติตามมาตรการป้องกัน และแก้ไขผลกระทบสิ่งแวดล้อม | ปัญหา อุปสรรคและข้อเสนอแนะ |
|---|---|---|---|
| | <p>(6) จัดให้มีระบบการจราจรที่ปลอดภัย โดยติดตั้งป้าย แสดงทิศทางการเดินรถเข้า-ออกภายในพื้นที่โครงการ</p> | <p>- ปฏิบัติตามมาตรการ โครงการมีระบบการจราจรที่ ปลอดภัย โดยติดตั้งป้ายแสดงทิศทางการเดินรถเข้า-ออก ภายในพื้นที่โครงการ</p> | - ไม่มีปัญหาและอุปสรรค |

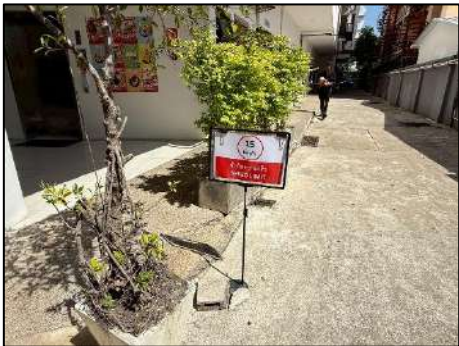
| องค์ประกอบสิ่งแวดล้อม / ผลกระทบต่อสิ่งแวดล้อม | มาตรการป้องกัน และแก้ไขผลกระทบสิ่งแวดล้อม | การปฏิบัติตามมาตรการป้องกัน และแก้ไขผลกระทบสิ่งแวดล้อม | ปัญหา อุปสรรคและข้อเสนอแนะ |
|---|---|---|---|
| | (7) ติดตั้งป้ายจำกัดความเร็วภายในพื้นที่โครงการ | <p>- ปฏิบัติตามมาตรการ โครงการติดตั้งป้าย จำกัดความเร็วภายในพื้นที่โครงการ</p> | - ไม่มีปัญหาและอุปสรรค |

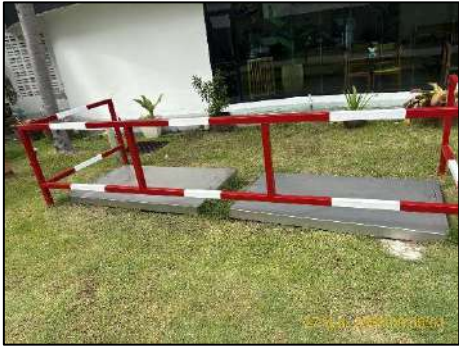
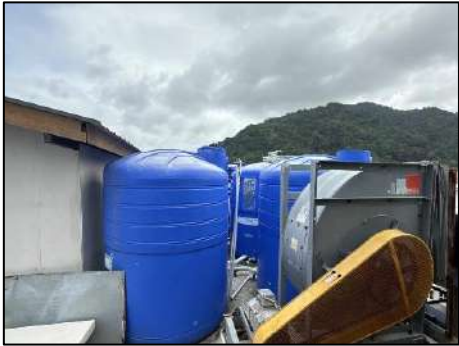
| องค์ประกอบสิ่งแวดล้อม / ผลกระทบต่อสิ่งแวดล้อม | มาตรการป้องกัน และแก้ไขผลกระทบสิ่งแวดล้อม | การปฏิบัติตามมาตรการป้องกัน และแก้ไขผลกระทบสิ่งแวดล้อม | ปัญหา อุปสรรคและข้อเสนอแนะ |
|---|---|---|---|
| 3.3 การใช้น้ำ | <p>(1) ถังเก็บน้ำสำรองที่รวมปริมาตรน้ำที่กักเก็บไว้ในโครงการทั้งหมด 108 ลูกบาศก์เมตร โครงการสามารถสำรองน้ำไว้ใช้ได้มากกว่า 2 วัน</p> | <p>- ปฏิบัติตามมาตรการ โครงการมีถังเก็บน้ำสำรองทั้งหมด 98 ลูกบาศก์เมตร ดังนี้ ถังเก็บน้ำดิบ 20 ลูกบาศก์เมตร ถังเก็บน้ำผ่านกรอง 60 ลูกบาศก์เมตร และถังเก็บน้ำบนดาดฟ้า 3 ลูกบาศก์เมตร จำนวน 6 ถัง ซึ่งเมตร โครงการสามารถสำรองน้ำไว้ใช้ได้มากกว่า 2 วัน</p> | - ไม่มีปัญหาและอุปสรรค |

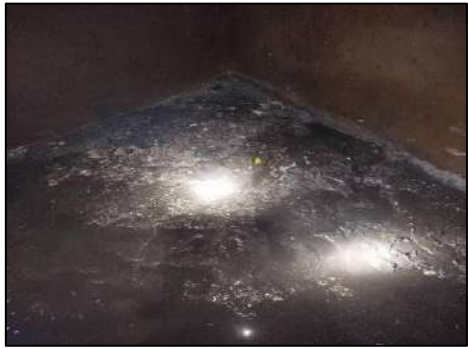
| องค์ประกอบสิ่งแวดล้อม / ผลกระทบต่อสิ่งแวดล้อม | มาตรการป้องกัน และแก้ไขผลกระทบสิ่งแวดล้อม | การปฏิบัติตามมาตรการป้องกัน และแก้ไขผลกระทบสิ่งแวดล้อม | ปัญหา อุปสรรคและข้อเสนอแนะ |
|---|---|---|---|
| | <p>(2) จัดให้มีการทาเคลือบผิวโครงสร้างด้วยไฮโดรซัล เพื่อป้องกันการรั่วซึมและการกัดกร่อนของผิววัสดุ ส่วนการป้องกันการปนเปื้อนที่เกิดจากถังเก็บน้ำประปา โครงการจะเลือกใช้ไฮโดร ซัล วัสดุกันซึมชนิดโพลีเมอร์ ซีเมนต์ (Cement Base) สามารถใช้ในงานฉาบหรือทา ป้องกันการซึมในงานพื้นผิวโครงสร้างที่สัมผัสกับน้ำดื่ม (non-toxic) ปราศจากสารพิษ</p> | <p>- ปฏิบัติตามมาตรการ ถังเก็บน้ำดิบและน้ำผ่านกรองมี การทาเคลือบผิวโครงสร้างด้วยไฮโดรซัล เพื่อป้องกัน การรั่วซึมและการกัดกร่อนของผิววัสดุ</p> | <p>- ไม่มีปัญหาและอุปสรรค</p> |

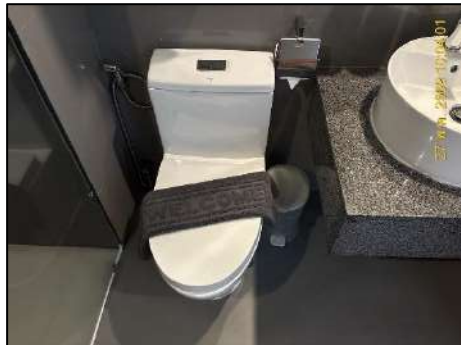
| องค์ประกอบสิ่งแวดล้อม / ผลกระทบต่อสิ่งแวดล้อม | มาตรการป้องกัน และแก้ไขผลกระทบสิ่งแวดล้อม | การปฏิบัติตามมาตรการป้องกัน และแก้ไขผลกระทบสิ่งแวดล้อม | ปัญหา อุปสรรคและข้อเสนอแนะ |
|---|---|---|---|
| | (4) ธรณรังคให้ร่วมกันประหยัดน้ำ และเลือกใช้สุขภัณฑ์ประหยัดน้ำ | - ปฏิบัติตามมาตรการ โครงการรณรงค์ให้ร่วมกันประหยัดน้ำในส่วนของพนักงาน และเลือกใช้สุขภัณฑ์ประหยัดน้ำ<br> | - ไม่มีปัญหาและอุปสรรค |

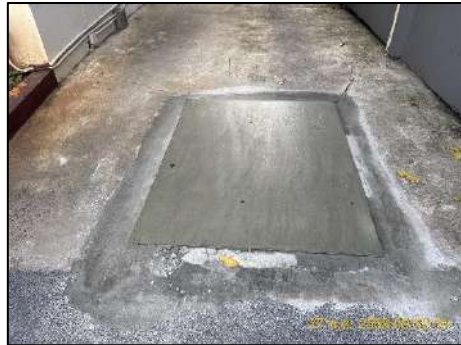
| องค์ประกอบสิ่งแวดล้อม / ผลกระทบต่อสิ่งแวดล้อม | มาตรการป้องกัน และแก้ไขผลกระทบสิ่งแวดล้อม | การปฏิบัติตามมาตรการป้องกัน และแก้ไขผลกระทบสิ่งแวดล้อม | ปัญหา อุปสรรคและข้อเสนอแนะ |
|---|---|---|---|
| 3.4 การระบายน้ำและการป้องกันน้ำท่วม | (1) จัดให้มีบ่อหน่วงน้ำ ปริมาตร 40 ลูกบาศก์เมตร จำนวน 1 บ่อ บริเวณใต้ที่จอดรถเพื่อหน่วงน้ำฝนส่วนเกินก่อนระบายออกนอกพื้นที่โครงการ | - ปฏิบัติตามมาตรการ โครงการมีบ่อหน่วงน้ำ ปริมาตร 40 ลูกบาศก์เมตร จำนวน 1 บ่อ | - ไม่มีปัญหาและอุปสรรค |

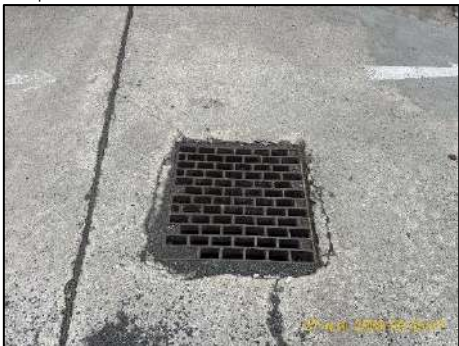
| องค์ประกอบสิ่งแวดล้อม / ผลกระทบต่อสิ่งแวดล้อม | มาตรการป้องกัน และแก้ไขผลกระทบสิ่งแวดล้อม | การปฏิบัติตามมาตรการป้องกัน และแก้ไขผลกระทบสิ่งแวดล้อม | ปัญหา อุปสรรคและข้อเสนอแนะ |
|---|---|---|---|
| | (4) ออกแบบให้มีบ่อพักน้ำ และติดตั้งตะแกรงดักมูลฝอย บริเวณจุดระบายน้ำออกจากท่อระบายน้ำของโครงการ | - ปฏิบัติตามมาตรการ บ่อพักน้ำ และติดตั้งตะแกรงดัก มูลฝอย บริเวณจุดระบายน้ำออกจากท่อระบายน้ำของ โครงการ | - ไม่มีปัญหาและอุปสรรค |

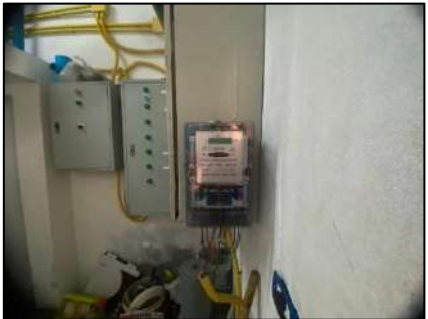
| องค์ประกอบสิ่งแวดล้อม / ผลกระทบต่อสิ่งแวดล้อม | มาตรการป้องกัน และแก้ไขผลกระทบสิ่งแวดล้อม | การปฏิบัติตามมาตรการป้องกัน และแก้ไขผลกระทบสิ่งแวดล้อม | ปัญหา อุปสรรคและข้อเสนอแนะ |
|---|---|---|---|
| | (3) ติดตั้งมิเตอร์ระบบบำบัดน้ำเสียแยกจากระบบไฟฟ้าส่วนอื่น เพื่อตรวจสอบและควบคุมให้มีการเดินระบบบำบัดน้ำเสียตลอดเวลา | - ปฏิบัติตามมาตรการ โครงการติดตั้งมิเตอร์ระบบบำบัดน้ำเสียแยกจากระบบไฟฟ้าส่วนอื่น เพื่อตรวจสอบและควบคุมให้มีการเดินระบบบำบัดน้ำเสียตลอดเวลา<br> | - ไม่มีปัญหาและอุปสรรค |

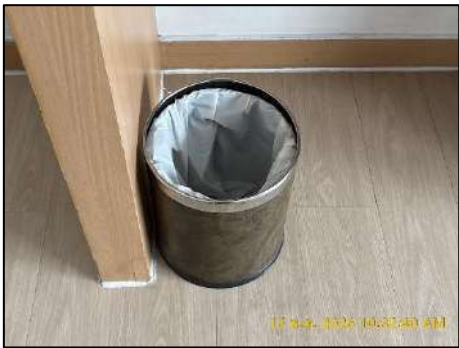
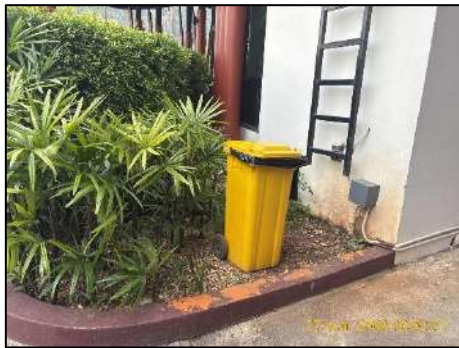
| องค์ประกอบสิ่งแวดล้อม / ผลกระทบต่อสิ่งแวดล้อม | มาตรการป้องกัน และแก้ไขผลกระทบสิ่งแวดล้อม | การปฏิบัติตามมาตรการป้องกัน และแก้ไขผลกระทบสิ่งแวดล้อม | ปัญหา อุปสรรคและข้อเสนอแนะ |
|---|---|---|---|
| 3.6 การจัดการขยะมูลฝอย | (1) จัดถังรองรับขยะมูลฝอยไว้ในทุกห้องพัก ขนาด 10 ลิตร จำนวน 1 ถัง/ห้อง และพื้นที่ส่วนกลางต่าง ๆ เช่น สำนักงาน และห้องอาหาร เป็นต้น มีถังขยะย่อยขนาด 50 ลิตร แยกเป็นถังขยะเปียกและถังขยะแห้ง สำหรับในห้องน้ำรวมจะจัดให้มีถังขยะขนาด 10 ลิตร จำนวน 1 ถัง/ห้อง<br> | - ปฏิบัติตามมาตรการ โครงการจัดถังรองรับขยะมูลฝอยไว้ในทุกห้องพัก ขนาด 10 ลิตร จำนวน 1 ถัง/ห้อง สำหรับพื้นที่อื่น ๆ ในโครงการจะจัดไว้ตามความเหมาะสม<br> | - ไม่มีปัญหาและอุปสรรค |

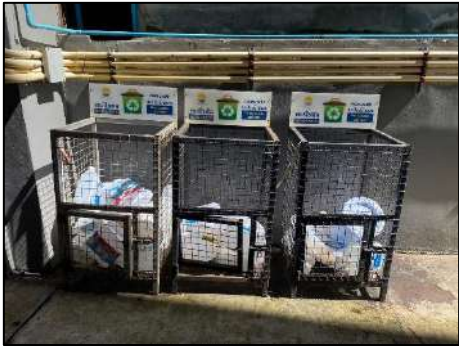
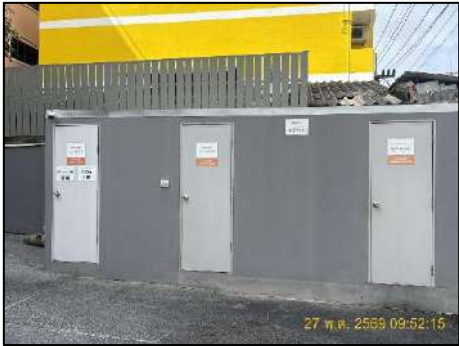
| องค์ประกอบสิ่งแวดล้อม / ผลกระทบต่อสิ่งแวดล้อม | มาตรการป้องกัน และแก้ไขผลกระทบสิ่งแวดล้อม | การปฏิบัติตามมาตรการป้องกัน และแก้ไขผลกระทบสิ่งแวดล้อม | ปัญหา อุปสรรคและข้อเสนอแนะ |
|---|---|---|---|
| | (2) จัดให้มีที่พักรวมแบ่งออกเป็น 3 ห้อง ได้แก่ ที่พักรวมเปียก จำนวน 1 ห้อง และที่พักรวมแห้ง จำนวน 1 ห้อง และที่พักรวมรีไซเคิล/ขยะอันตราย จำนวน 1 ห้อง ซึ่งสามารถรับขยะมูลฝอยของโครงการได้ไม่น้อย | - ปฏิบัติตามมาตรการ โครงการมีที่พักรวมแบ่งออกเป็น 3 ห้อง ได้แก่ ที่พักรวมเปียก จำนวน 1 ห้อง และที่พักรวมแห้ง จำนวน 1 ห้อง และที่พักรวมรีไซเคิล/ขยะอันตราย จำนวน 1 ห้อง ซึ่งสามารถรับขยะมูลฝอย | - ไม่มีปัญหาและอุปสรรค |

| องค์ประกอบสิ่งแวดล้อม / ผลกระทบต่อสิ่งแวดล้อม | มาตรการป้องกัน และแก้ไขผลกระทบสิ่งแวดล้อม | การปฏิบัติตามมาตรการป้องกัน และแก้ไขผลกระทบสิ่งแวดล้อม | ปัญหา อุปสรรคและข้อเสนอแนะ |
|---|---|---|---|
| | <p>กว่า 10 วัน โดยจะขอรับความอนุเคราะห์จากเทศบาลเมืองปาดองให้มาดำเนินการเก็บขนต่อไป</p> | <p>ของโครงการได้อย่างเพียงพอ และขอรับความอนุเคราะห์จากเทศบาลเมืองปาดองให้มาดำเนินการเก็บขนต่อไป และมีการชำระค่าเก็บขนและกำจัดขยะมูลฝอยให้กับเทศบาลเมืองปาดอง</p> | |

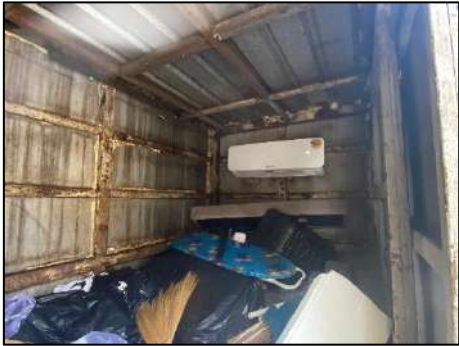
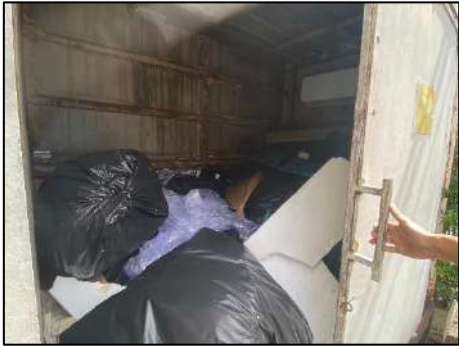
| องค์ประกอบสิ่งแวดล้อม / ผลกระทบต่อสิ่งแวดล้อม | มาตรการป้องกัน และแก้ไขผลกระทบสิ่งแวดล้อม | การปฏิบัติตามมาตรการป้องกัน และแก้ไขผลกระทบสิ่งแวดล้อม | ปัญหา อุปสรรคและข้อเสนอแนะ |
|---|---|---|---|
| | <p>(3) กวดขันให้พนักงานทำความสะอาดประจำโครงการรวบรวมขยะมูลฝอยภายในห้องพัก อย่างน้อยวันละ 1 ครั้ง บรรจุลงในถุงขยะพร้อมมัดปากถุงให้เรียบร้อย ก่อนนำไปรวบรวมไว้ที่ที่พักขยะรวมของโครงการ</p> | <p>- ปฏิบัติตามมาตรการ โครงการมีพนักงานทำความสะอาดประจำโครงการรวบรวมขยะมูลฝอยภายในห้องพัก บรรจุลงในถุงขยะพร้อมมัดปากถุงให้เรียบร้อย ก่อนนำไปรวบรวมไว้ที่ที่พักขยะรวมของโครงการ</p> | <p>- ไม่มีปัญหาและอุปสรรค</p> |

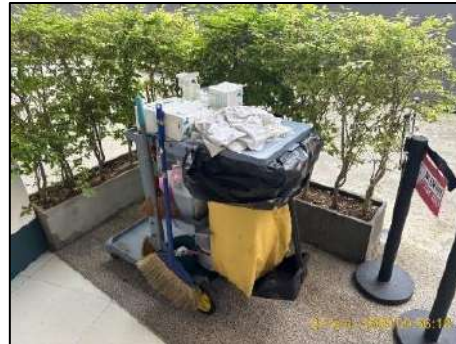
| องค์ประกอบสิ่งแวดล้อม / ผลกระทบต่อสิ่งแวดล้อม | มาตรการป้องกัน และแก้ไขผลกระทบสิ่งแวดล้อม | การปฏิบัติตามมาตรการป้องกัน และแก้ไขผลกระทบสิ่งแวดล้อม | ปัญหา อุปสรรคและข้อเสนอแนะ |
|---|---|---|---|
| | (5) การเก็บแยกขยะเปียก-ขยะแห้งให้กระทำตรงแหล่งเก็บขยะ ไม่ควรให้เก็บรวบรวมและนำมาแยกภายหลัง | - ปฏิบัติตามมาตรการ การเก็บแยกขยะเปียก-ขยะแห้ง จะกระทำตรงแหล่งเก็บขยะ ไม่เก็บรวบรวมและนำมาแยกภายหลัง<br> | - ไม่มีปัญหาและอุปสรรค |

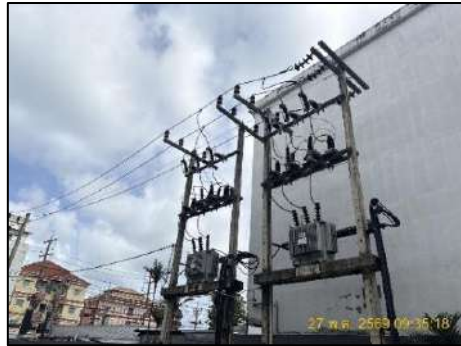
| องค์ประกอบสิ่งแวดล้อม / ผลกระทบต่อสิ่งแวดล้อม | มาตรการป้องกัน และแก้ไขผลกระทบสิ่งแวดล้อม | การปฏิบัติตามมาตรการป้องกัน และแก้ไขผลกระทบสิ่งแวดล้อม | ปัญหา อุปสรรคและข้อเสนอแนะ |
|---|---|---|---|
| 3.7 ไฟฟ้า | (1) ติดตั้งหม้อแปลงไฟฟ้าชนิดน้ำมัน (Oil Immerse Type Transformers) ขนาด 500kVA จำนวน 1 ชุด เพื่อลดแรงดันต่ำเข้าสู่แผงจ่ายไฟฟ้าหลักของแต่ละอาคาร | - ปฏิบัติตามมาตรการ โครงการติดตั้งหม้อแปลงไฟฟ้าชนิดน้ำมัน (Oil Immerse Type Transformers) ขนาด 500kVA จำนวน 1 ชุด เพื่อลดแรงดันต่ำเข้าสู่แผงจ่ายไฟฟ้าหลักของแต่ละอาคาร | - ไม่มีปัญหาและอุปสรรค |

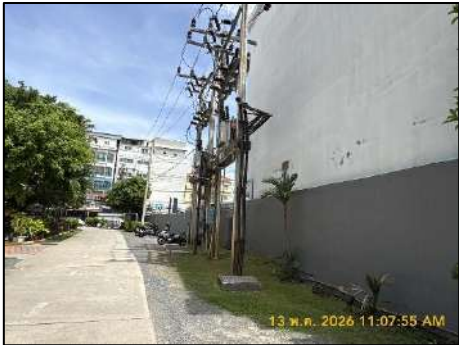
| องค์ประกอบสิ่งแวดล้อม / ผลกระทบต่อสิ่งแวดล้อม | มาตรการป้องกัน และแก้ไขผลกระทบสิ่งแวดล้อม | การปฏิบัติตามมาตรการป้องกัน และแก้ไขผลกระทบสิ่งแวดล้อม | ปัญหา อุปสรรคและข้อเสนอแนะ |
|---|---|---|---|
| | (5) หม้อแปลงต้องอยู่ในสถานที่ซึ่งบุคคลที่มีหน้าที่เกี่ยวข้องเข้าถึงได้โดยสะดวก เพื่อทำการตรวจและบำรุงรักษาให้อยู่ในสภาพดีอยู่เสมอ และต้องจัดให้มีการระบายอากาศอย่างเพียงพอกับการใช้งาน | - ปฏิบัติตามมาตรการ หม้อแปลงของโครงการอยู่ในสถานที่ซึ่งบุคคลที่มีหน้าที่เกี่ยวข้องเข้าถึงได้โดยสะดวก | - ไม่มีปัญหาและอุปสรรค |

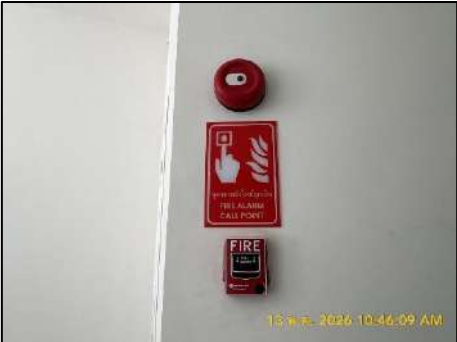
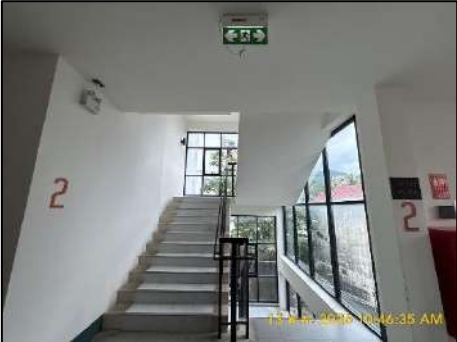
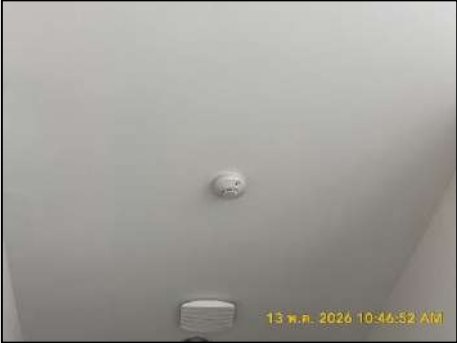
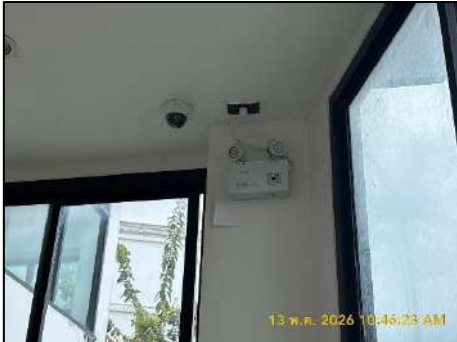
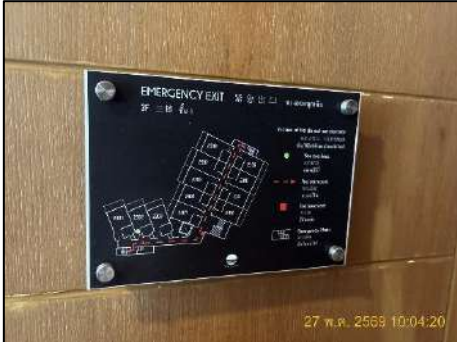
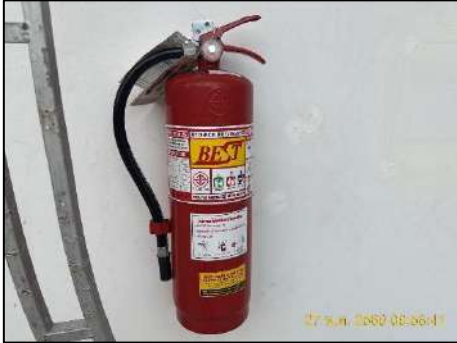
| องค์ประกอบสิ่งแวดล้อม / ผลกระทบต่อสิ่งแวดล้อม | มาตรการป้องกัน และแก้ไขผลกระทบต่อสิ่งแวดล้อม | การปฏิบัติตามมาตรการป้องกัน และแก้ไขผลกระทบต่อสิ่งแวดล้อม | ปัญหา อุปสรรคและข้อเสนอแนะ |
|---|---|---|---|
| 3.8 การป้องกันอัคคีภัย | (1) จัดให้มีระบบป้องกันและแจ้งเตือนอัคคีภัยของ โครงการให้เป็นไปตามข้อกำหนดของกฎกระทรวงฉบับ ที่ 39 (พ.ศ. 2537) ฉบับที่ 47 (พ.ศ. 2540) และฉบับที่ 55 (พ.ศ. 2543) ออกตามความในพระราชบัญญัติ ควบคุมอาคาร พ.ศ. 2522 | ปฏิบัติตามมาตรการ โครงการจัดให้มีระบบป้องกันและ แจ้งเตือนอัคคีภัยของโครงการให้เป็นไปตามข้อกำหนด ของกฎกระทรวงฉบับที่ 39 (พ.ศ.2537) ฉบับที่ 47 (พ.ศ. 2540) และฉบับที่ 55 (พ.ศ. 2543) ออกตามความ ในพระราชบัญญัติควบคุมอาคาร พ.ศ. 2522 | - ไม่มีปัญหาและอุปสรรค |

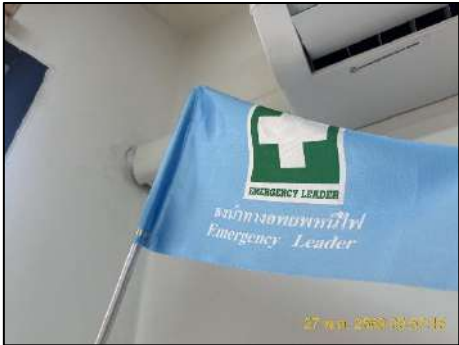
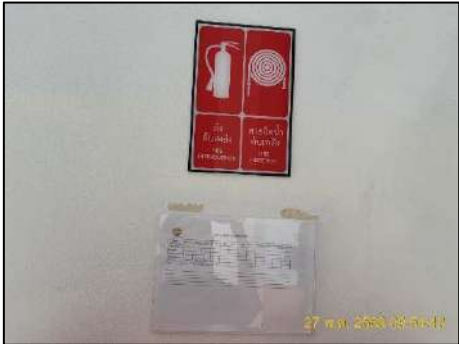
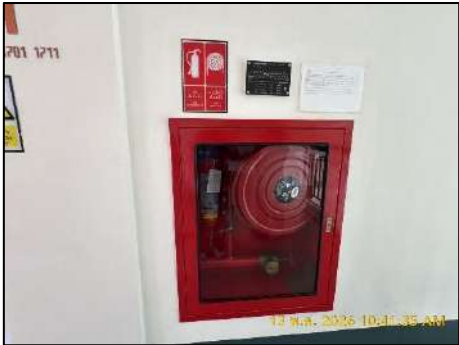
| องค์ประกอบสิ่งแวดล้อม / ผลกระทบต่อสิ่งแวดล้อม | มาตรการป้องกัน และแก้ไขผลกระทบสิ่งแวดล้อม | การปฏิบัติตามมาตรการป้องกัน และแก้ไขผลกระทบสิ่งแวดล้อม | ปัญหา อุปสรรคและข้อเสนอแนะ |
|---|---|---|---|
| | <br><p>(2) ตรวจสอบความพร้อมและประสิทธิภาพการทำงานของระบบป้องกันและระงับอัคคีภัยเป็นประจำทุก 6 เดือน หรือตามข้อกำหนดอายุการใช้งานของผลิตภัณฑ์/อุปกรณ์นั้น</p> | <br><p>- ปฏิบัติตามมาตรการ แผนกวิศวกรรมตรวจสอบความพร้อมและประสิทธิภาพการทำงานของระบบป้องกันและระงับอัคคีภัยเป็นประจำ</p> | <p>- ไม่มีปัญหาและอุปสรรค</p> |

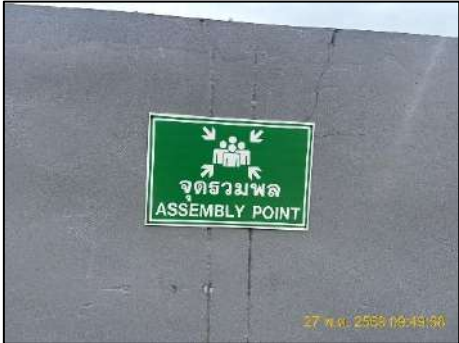
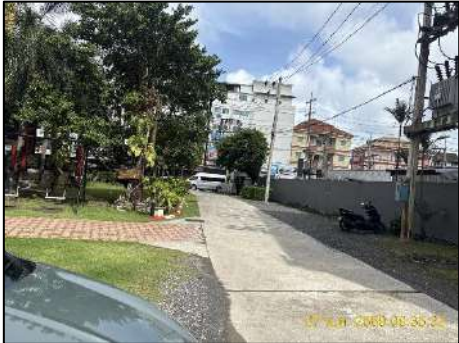
| องค์ประกอบสิ่งแวดล้อม / ผลกระทบต่อสิ่งแวดล้อม | มาตรการป้องกัน และแก้ไขผลกระทบต่อสิ่งแวดล้อม | การปฏิบัติตามมาตรการป้องกัน และแก้ไขผลกระทบต่อสิ่งแวดล้อม | ปัญหา อุปสรรคและข้อเสนอแนะ |
|---|---|---|---|
| | <p>(4) จัดให้มีจุดรวมพล จำนวน 2 จุด มีพื้นที่ 61.17 ตารางเมตร คิดเป็นสัดส่วนของพื้นที่จุดรวมพลต่อผู้พักอาศัยภายในโครงการเท่ากับ 0.43 ตารางเมตร/คน หรือ 2.30 คน/ตารางเมตร เมื่อคิดผู้อยู่อาศัยในโครงการสูงสุด 141 คน (รวมจำนวนพนักงาน)</p> | <p>- ปฏิบัติตามมาตรการ โครงการมีจุดรวมพล 2 จุด อยู่บริเวณด้านทิศตะวันออก และบริเวณด้านทิศใต้</p> | <p>- ไม่มีปัญหาและอุปสรรค</p> |

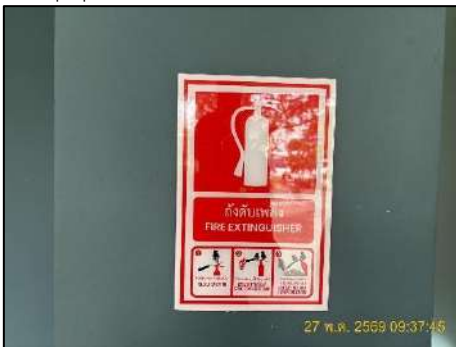
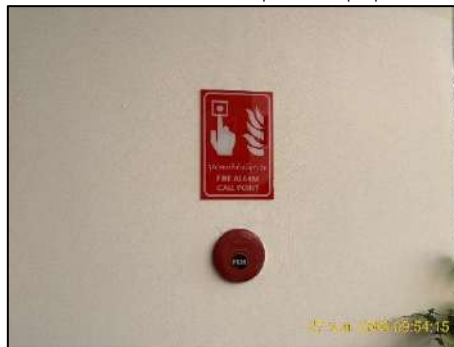
| องค์ประกอบสิ่งแวดล้อม / ผลกระทบต่อสิ่งแวดล้อม | มาตรการป้องกัน และแก้ไขผลกระทบสิ่งแวดล้อม | การปฏิบัติตามมาตรการป้องกัน และแก้ไขผลกระทบสิ่งแวดล้อม | ปัญหา อุปสรรคและข้อเสนอแนะ |
|---|---|---|---|
| | <p>(6) ติดป้ายแสดงวิธีการใช้อุปกรณ์ดับเพลิงอย่างชัดเจนที่จุดติดตั้งทุกจุด</p> | <p>- ปฏิบัติตามมาตรการ โครงการติดป้ายแสดงวิธีการใช้อุปกรณ์ดับเพลิงอย่างชัดเจนที่จุดติดตั้งทุกจุด</p> | - ไม่มีปัญหาและอุปสรรค |

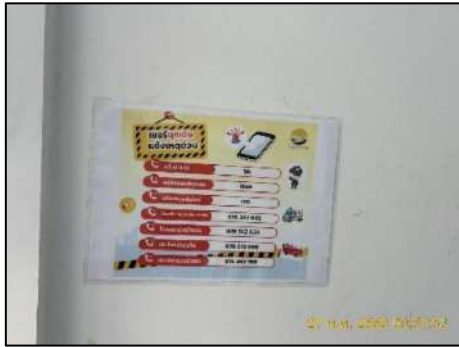
| องค์ประกอบสิ่งแวดล้อม / ผลกระทบต่อสิ่งแวดล้อม | มาตรการป้องกัน และแก้ไขผลกระทบสิ่งแวดล้อม | การปฏิบัติตามมาตรการป้องกัน และแก้ไขผลกระทบสิ่งแวดล้อม | ปัญหา อุปสรรคและข้อเสนอแนะ |
|---|---|---|---|
| | (4) ติดประกาศแจ้งเบอร์โทรศัพท์ฉุกเฉินของเจ้าหน้าที่โครงการหรือหน่วยงานราชการที่เกี่ยวข้องไว้อย่างชัดเจนในทุกชั้นในกรณีที่เกิดอัคคีภัย | - ปฏิบัติตามมาตรการ โครงการแจ้งเบอร์โทรศัพท์ฉุกเฉินของเจ้าหน้าที่โครงการหรือหน่วยงานราชการที่เกี่ยวข้องไว้อย่างชัดเจน<br> | - ไม่มีปัญหาและอุปสรรค |

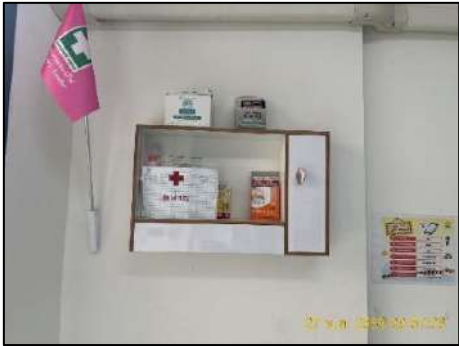
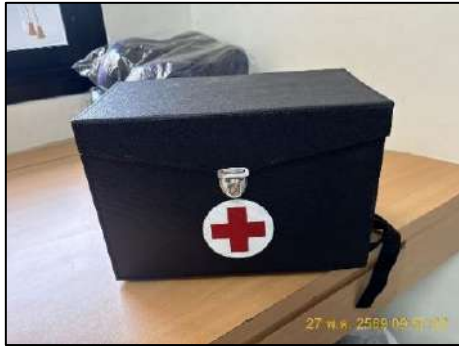
| องค์ประกอบสิ่งแวดล้อม / ผลกระทบต่อสิ่งแวดล้อม | มาตรการป้องกันและแก้ไขผลกระทบสิ่งแวดล้อม | การปฏิบัติตามมาตรการป้องกันและแก้ไขผลกระทบสิ่งแวดล้อม | ปัญหา อุปสรรคและข้อเสนอแนะ |
|---|---|---|---|
| | <p>(6) จัดเตรียมเครื่องมือปฐมพยาบาลเบื้องต้นพร้อมทั้งเตรียมพร้อมประสานงานกับโรงพยาบาลเพื่อนำผู้ได้รับบาดเจ็บส่งโรงพยาบาล หากเกิดอุบัติเหตุรุนแรง</p> | <p>- ปฏิบัติตามมาตรการ โครงการจัดเตรียมเครื่องมือปฐมพยาบาลเบื้องต้นพร้อมทั้งเตรียมพร้อมประสานงานกับโรงพยาบาลเพื่อนำผู้ได้รับบาดเจ็บส่งโรงพยาบาล หากเกิดอุบัติเหตุรุนแรง</p> | - ไม่มีปัญหาและอุปสรรค |

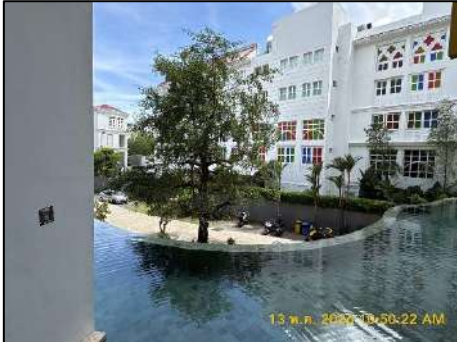
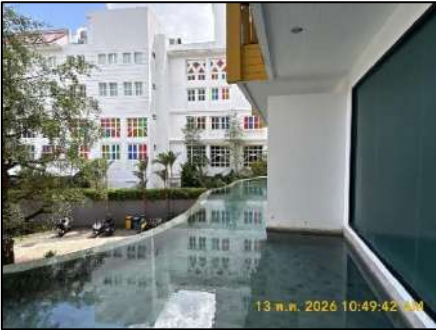
| องค์ประกอบสิ่งแวดล้อม / ผลกระทบต่อสิ่งแวดล้อม | มาตรการป้องกัน และแก้ไขผลกระทบสิ่งแวดล้อม | การปฏิบัติตามมาตรการป้องกัน และแก้ไขผลกระทบสิ่งแวดล้อม | ปัญหา อุปสรรคและข้อเสนอแนะ |
|---|---|---|---|
| | <p>(2) สระว่ายน้ำของโครงการมีการยกระดับขึ้นสูงจากพื้นถนนของโครงการ</p> <p>(3) จัดให้มีการปลูกไม้ยืนต้นและไม้พุ่ม เพื่อเพิ่มความร่มรื่นของพื้นที่ และช่วยเพิ่มความเป็นส่วนตัวให้แก่ผู้ให้บริการ และลดผลกระทบต่อสุขภาพของผู้ใช้บริการ</p> <p>(4) โครงสร้างของสระว่ายน้ำสร้างด้วยคอนกรีตเสริมเหล็ก หรือวัสดุที่มีความมั่นคงแข็งแรงซึมน้ำไม่ได้ ผนังเรียบ อยู่ในสภาพดี ทำความสะอาดง่าย</p> <p>(5) จัดให้มีรางระบายน้ำล้นมีฝาปิดรอบสระว่ายน้ำ ไม่เป็นสนิม แข็งแรง ทำความสะอาดง่าย อยู่ในสภาพดี และไม่มีน้ำล้นออกจากราง</p> | <p>- ปฏิบัติตามมาตรการ</p> <p>- ปฏิบัติตามมาตรการ</p> <p>- ปฏิบัติตามมาตรการ</p> <p>- ปฏิบัติตามมาตรการ</p> | <p>- ไม่มีปัญหาและอุปสรรค</p> <p>- ไม่มีปัญหาและอุปสรรค</p> <p>- ไม่มีปัญหาและอุปสรรค</p> <p>- ไม่มีปัญหาและอุปสรรค</p> |

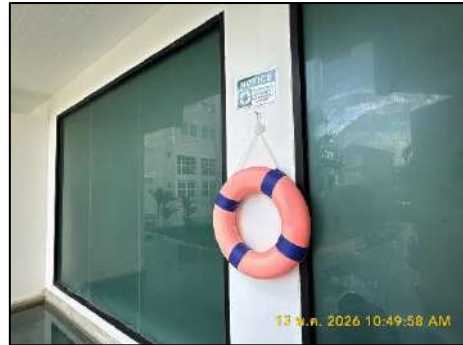
| องค์ประกอบสิ่งแวดล้อม / ผลกระทบต่อสิ่งแวดล้อม | มาตรการป้องกันและแก้ไขผลกระทบต่อสิ่งแวดล้อม | การปฏิบัติตามมาตรการป้องกันและแก้ไขผลกระทบต่อสิ่งแวดล้อม | ปัญหา อุปสรรคและข้อเสนอแนะ |
|---|---|---|---|
| | <p>(13) จัดให้มีเจ้าหน้าที่ความปลอดภัยประจำสระ (Life Guard) โดยอยู่ประจำสระว่ายน้ำตลอดเวลาที่เปิดบริการ</p> <p>(14) จัดให้มีอุปกรณ์ช่วยชีวิต เช่น โฟมช่วยชีวิต ห่วงชูชีพ และไม้ช่วยชีวิต เครื่องช่วยหายใจ เป็นต้น</p> <p>(15) จัดให้มีอุปกรณ์สื่อสารที่สามารถติดต่อบุคคลหรือสถานที่สำคัญ เช่น โรงพยาบาล และสถานีตำรวจ เป็นต้น เพื่อขอความช่วยเหลือกรณีเกิดเหตุฉุกเฉินต่าง ๆ และเปิดเผยหมายเลขโทรศัพท์ของสถานที่ดังกล่าวไว้ในที่เห็นได้ชัดเจน</p> | <p>- ไม่ปฏิบัติตามมาตรการ</p> <p>- ปฏิบัติตามมาตรการ</p> <p>- ปฏิบัติตามมาตรการ</p> | <p>- ไม่มีปัญหาและอุปสรรค</p> <p>- ไม่มีปัญหาและอุปสรรค</p> <p>- ไม่มีปัญหาและอุปสรรค</p> |

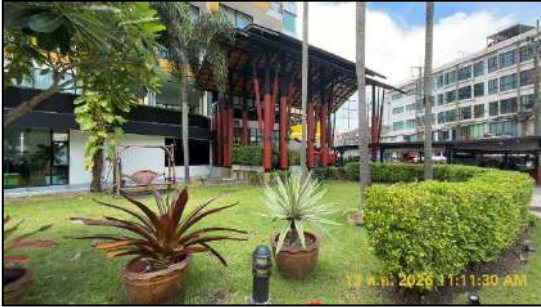
| องค์ประกอบสิ่งแวดล้อม / ผลกระทบต่อสิ่งแวดล้อม | มาตรการป้องกัน และแก้ไขผลกระทบสิ่งแวดล้อม | การปฏิบัติตามมาตรการป้องกัน และแก้ไขผลกระทบสิ่งแวดล้อม | ปัญหา อุปสรรคและข้อเสนอแนะ |
|---|---|---|---|
| 4.4 ทศนิยมภาพ | <p>(1) ในการจัดพื้นที่สีเขียวให้มีการปลูกไม้ยืนต้นที่สอดคล้องกับสภาพพื้นที่ในบริเวณพื้นที่ว่างของโครงการ</p> | - ปฏิบัติตามมาตรการ โครงการจัดพื้นที่สีเขียวให้มีการปลูกไม้ยืนต้นที่สอดคล้องกับสภาพพื้นที่ในบริเวณพื้นที่ว่างของโครงการ | - ไม่มีปัญหาและอุปสรรค |
