รายงานผลการปฏิบัติตาม  
มาตรการป้องกันและแก้ไขผลกระทบสิ่งแวดล้อม  
และมาตรการติดตามตรวจสอบคุณภาพสิ่งแวดล้อม  
ระยะดำเนินการ

โรงแรมบลูมังกี้ ฮับ แอนด์ โฮเทล บางเทาบีช ภูเก็ต  
เจ้าของ : บริษัท อาณาพาไปรวย จำกัด

ประจำเดือนมกราคม – มิถุนายน พ.ศ. 2569

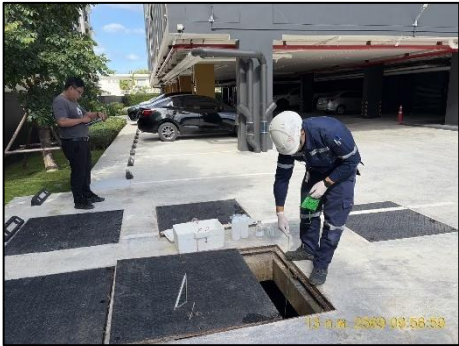
| องค์ประกอบสิ่งแวดล้อม / ผลกระทบสิ่งแวดล้อม | มาตรการป้องกันและแก้ไขผลกระทบสิ่งแวดล้อม | การปฏิบัติตามมาตรการป้องกันและแก้ไขผลกระทบสิ่งแวดล้อม | ปัญหา อุปสรรคและข้อเสนอแนะ |
|---|---|---|---|
| <p>และแผนทรัพยากรธรรมชาติและสิ่งแวดล้อม, 2560) และไม่คิดน้ำใช้จากสระว่ายน้ำ</p> <p><b>2) การจัดการน้ำเสีย</b></p> <p>โครงการได้จัดให้มีระบบบำบัดน้ำเสียรวมเป็นระบบเดิมอากาศแบบ บ มี ต ว ก ล ำ ง (Contact Aeration System) ( WWT-1 ) จำนวน 1 ชุด ปริมาตรถึงบำบัด 191.90 ลูกบาศก์เมตร เพื่อรองรับปริมาณน้ำเสียที่เกิดขึ้นจากส่วนต่าง ๆ ของอาคาร มีปริมาณน้ำเสียเข้าสู่ระบบ 82.03 ลูกบาศก์เมตร/วัน ถึงบำบัดน้ำเสีย ปริมาณ BOD เข้า 250 มิลลิกรัม/ลิตร และมีประสิทธิภาพในการบำบัดให้ค่า BOD<sub>ออก</sub> 20 มิลลิกรัม/ลิตร ภายในถึงบำบัด 1 ชุด ประกอบด้วย ถังตกไขมัน ปริมาตร 16.94 ลูกบาศก์เมตร ส่วนเกรอะ (Solids Separation) ปริมาตร 46.20 ลูกบาศก์เมตร ส่วนปรับเสถียร (Equalizing Tank) ปริมาตร 26.95 ลูกบาศก์เมตร ส่วนเติมอากาศ (Aeration Tank) ปริมาตร</p> | <p>(2) โครงการได้จัดให้มีบ่อบำบัดละอองน้ำ ขนาด 10.00 ตารางเมตร และบ่อบำบัดก๊าซมีเทน ขนาด 7.00 ตารางเมตร เพื่อบำบัดละอองน้ำ และก๊าซมีเทน</p> <p>(3) น้ำเสียที่ผ่านการบำบัดแล้ว จะนำไปใช้รดน้ำต้นไม้และพื้นที่สีเขียวภายในพื้นที่โครงการด้วยการรดน้ำแบบท่อซึมดิน ส่วนที่เหลือจะระบายออกสู่ท่อระบายน้ำตามแนวถนนลาภูน</p> <p>(4) ติดตั้งมิเตอร์ระบบบำบัดน้ำเสียแยกจากระบบไฟฟ้าส่วนอื่น เพื่อตรวจสอบและควบคุมให้มีการเดินระบบบำบัดน้ำเสียตลอดเวลา</p> <p>(5) จัดให้มีพนักงานดูแลถังตกไขมันรวม โดยนำกากไขมันใส่ในกระถางที่มีกระดาษรองที่กันกระถาง เพื่อให้ส่วนที่เป็นน้ำซึมออกจากกากไขมันและทิ้งไว้จนแห้งเป็นก้อนก่อนนำไปใส่ถุงดำ จากนั้นนำไปทิ้งร่วมกับมูลฝอยทั่วไปที่ห้องพักรวมมูลฝอยรวมของโครงการเพื่อให้ทางเทศบาลเมืองนำไปกำจัด</p> | <p>- ปฏิบัติตามมาตรการ โครงการมีบ่อบำบัดละอองน้ำ และบ่อบำบัดก๊าซมีเทน</p> <p>- ปฏิบัติตามมาตรการ น้ำเสียที่ผ่านการบำบัดแล้ว โครงการจะนำไปรดน้ำต้นไม้ภายในโครงการ โดยโครงการได้มีการตรวจวัดคุณภาพน้ำเสียก่อนเข้าระบบและน้ำทิ้ง เป็นประจำทุกเดือน ผลวิเคราะห์ในเดือนมกราคม-มิถุนายน พ.ศ. 2569 มีคุณภาพผ่านเกณฑ์มาตรฐานตาม โดยผลการวิเคราะห์ แสดงตามภาคผนวกค</p> <p>- ปฏิบัติตามมาตรการ โครงการติดตั้งระบบบำบัดน้ำเสียแยกจากระบบไฟฟ้าส่วนอื่น</p> <p>- ปฏิบัติตามมาตรการ มีพนักงานดูแลถังตกไขมัน</p> | <p>- ไม่มีปัญหาและอุปสรรค</p> <p>- ไม่มีปัญหาและอุปสรรค</p> <p>- ไม่มีปัญหาและอุปสรรค</p> <p>- ไม่มีปัญหาและอุปสรรค</p> <p>- ไม่มีปัญหาและอุปสรรค</p> |

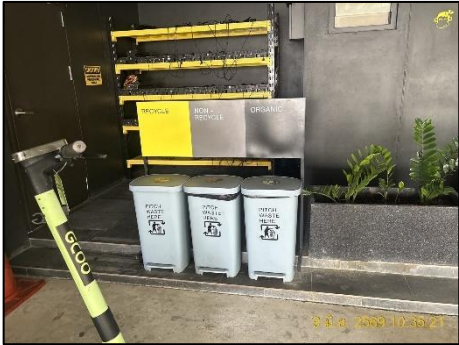
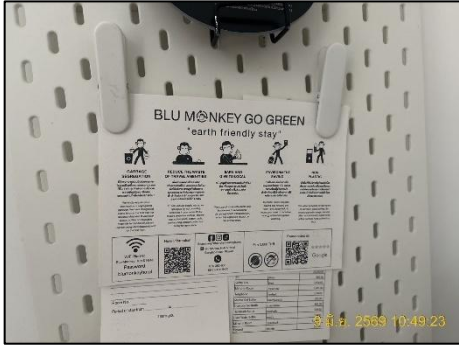
| องค์ประกอบสิ่งแวดล้อม / ผลกระทบสิ่งแวดล้อม | มาตรการป้องกันและแก้ไขผลกระทบสิ่งแวดล้อม | การปฏิบัติตามมาตรการป้องกันและแก้ไขผลกระทบสิ่งแวดล้อม | ปัญหา อุปสรรคและข้อเสนอแนะ |
|---|---|---|---|
| <p>ส่วนเดิม โครงการจัดให้มีถังขยะอันตราย โดยข้างถังจะระบุไว้ว่า “ขยะอันตราย” ภายในถังรองด้วยถุงสีแดง โดยในขณะที่ปฏิบัติงานกำหนดให้พนักงานสวมถุงมือทุกครั้ง เพื่อป้องกันอันตรายที่อาจเกิดจากมูลฝอยดังกล่าว เมื่อมีปริมาณมากพอแล้วจะส่งไปให้ศูนย์กำจัดขยะมูลฝอยจังหวัดภูเก็ตเพื่อนำไปกำจัดต่อไป และโครงการจะปฏิบัติตามประกาศจังหวัดภูเก็ต เรื่อง กำหนดประเภท ราคา และหลักเกณฑ์การนำส่งขยะอันตราย ศูนย์กำจัดขยะมูลฝอยจังหวัดภูเก็ต พ.ศ. 2557 ปัจจุบันเทศบาลนครภูเก็ตมีการจัดตั้ง “โครงการขนส่งของเสียออกจากเกาะภูเก็ต” เพื่อส่งไปกำจัดอย่างถูกวิธี โดยโรงงานกำจัดกากอุตสาหกรรมที่ขึ้นทะเบียน</p> <p>มูลฝอยอินทรีย์ ได้แก่ มูลฝอยที่ย่อยสลายได้ง่าย เช่น เศษอาหาร พืชผัก เปลือกผลไม้ เป็นต้น แม้บ้านจะรวบรวมมูลฝอยอินทรีย์จากถังมูลฝอยอินทรีย์บริเวณ</p> | <p>(9) รณรงค์ให้ผู้ใช้บริการทิ้งขยะลงถังรองรับมูลฝอยที่โครงการจัดเตรียมให้เท่านั้น โดยแยกเป็นขยะอินทรีย์ ขยะทั่วไป ขยะรีไซเคิล และขยะอันตราย</p> <p>(10) ระบบห้องพักขยะจะต้องเป็นระบบปิด</p> | <p>- ปฏิบัติตามมาตรการ โครงการมีถังขยะแยกประเภท บริเวณชั้นที่ 1 ของอาคารและภายในห้องพักติดป้ายขอความร่วมมือการทิ้งขยะโดยแยกประเภทขยะ</p> <p>- ปฏิบัติตามมาตรการ ห้องพักขยะของโครงการเป็นแบบระบบปิด</p> | <p>- ไม่มีปัญหาและอุปสรรค</p> <p>- ไม่มีปัญหาและอุปสรรค</p> |

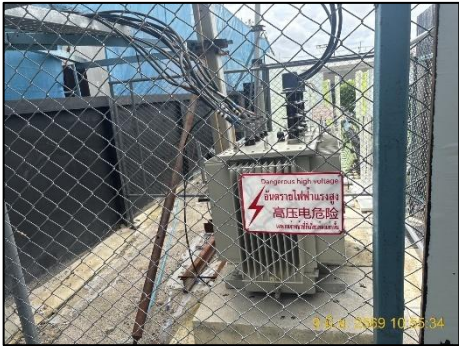
| องค์ประกอบสิ่งแวดลอม / ผลกระทบสิ่งแวดลอม | มาตรการป้องกันและแก้ไขผลกระทบสิ่งแวดลอม | การปฏิบัติตามมาตรการป้องกันและแก้ไขผลกระทบสิ่งแวดลอม | ปัญหา อุปสรรคและข้อเสนอแนะ |
|---|---|---|---|
| ระบบไฟฟ้าด้านแรงสูงเป็นระบบ 33 kV ทั้งนี้โครงการจะจัดให้มีเจ้าหน้าที่ผู้เชี่ยวชาญคอยดูแลและบำรุงรักษาสภาพของหม้อแปลงไฟฟ้าให้อยู่ในสภาพพร้อมใช้งานตลอดเวลา เช่น ตรวจสอบปริมาณน้ำมันที่ใช้ระบายความร้อนของหม้อแปลงไฟฟ้า และตรวจสอบลักษณะทางกายภาพต่าง ๆ ของหม้อแปลงไฟฟ้า ฉนวน และข้อต่อต่าง ๆ เป็นต้น อีกทั้งบริเวณที่ติดตั้งหม้อแปลงไฟฟ้าต้องอยู่ในสภาพที่ซึ่งบุคคลที่มีหน้าที่เกี่ยวข้องเข้าถึงได้โดยสะดวก เพื่อทำการตรวจและบำรุงรักษาให้อยู่ในสภาพดีอยู่เสมอและต้องจัดให้ระบายอากาศอย่างเพียงพอกับการใช้งาน ซึ่งบริเวณดังกล่าว ต้องมีแผ่นป้ายหรือสัญลักษณ์เตือนให้ระวังอันตรายจากไฟฟ้าแรงสูงติดตั้งไว้ในบริเวณที่เห็นได้ชัดเจน | <p>(5) หม้อแปลงต้องอยู่ในสถานที่ซึ่งบุคคลที่มีหน้าที่เกี่ยวข้องเข้าถึงได้โดยสะดวก เพื่อทำการตรวจและบำรุงรักษาให้อยู่ในสภาพดีอยู่เสมอ และต้องจัดให้มีการระบายอากาศอย่างเพียงพอกับการใช้งาน</p> <p>(6) ต้องมีแผ่นป้ายหรือสัญลักษณ์เตือนให้ระวังอันตรายจากไฟฟ้าแรงสูงติดตั้งไว้ในบริเวณที่เห็นได้ชัดเจน</p> | <p>- ปฏิบัติตามมาตรการ หม้อแปลงไฟฟ้าของโครงการอยู่บริเวณที่เจ้าหน้าที่ที่เกี่ยวข้องสามารถเข้าถึงได้สะดวก</p> <p>- ปฏิบัติตามมาตรการ บริเวณหม้อแปลงไฟฟ้ามีรั้วตาข่ายรอบหม้อแปลงและติดตั้งป้ายสัญลักษณ์เตือนให้ระวังอันตรายบริเวณที่เห็นได้ชัดเจน</p> | <p>- ไม่มีปัญหาและอุปสรรค</p> <p>- ไม่มีปัญหาและอุปสรรค</p> |

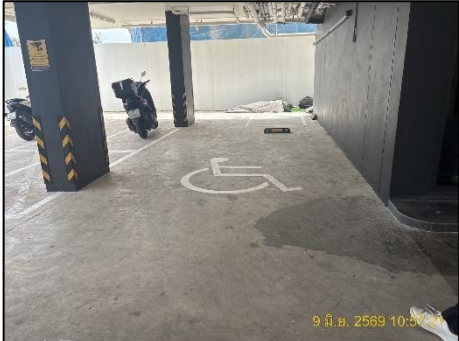
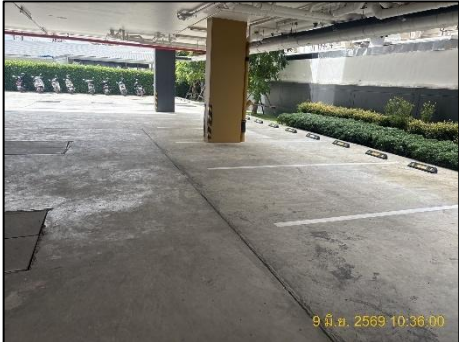
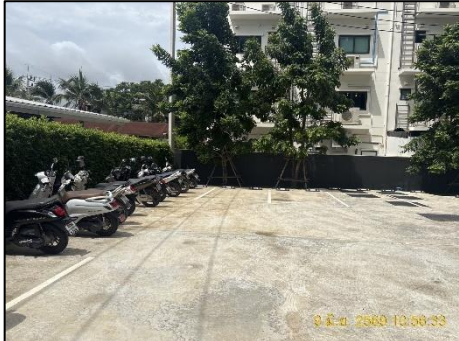
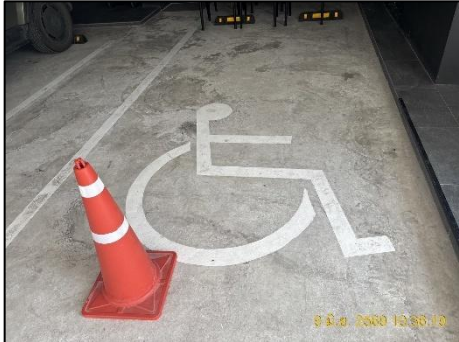
| องค์ประกอบสิ่งแวดล้อม / ผลกระทบสิ่งแวดล้อม | มาตรการป้องกันและแก้ไขผลกระทบสิ่งแวดล้อม | การปฏิบัติตามมาตรการป้องกันและแก้ไขผลกระทบสิ่งแวดล้อม | ปัญหา อุปสรรคและข้อเสนอแนะ |
|---|---|---|---|
| <p>เมตร และความยาว 6.00 เมตร โดยมีด้านข้าง 1.00 เมตร</p> <p>ทั้งนี้ โครงการยังจัดให้มีที่จอดรถจักรยานยนต์ จำนวน 14 คัน มีความกว้าง 1.50 เมตร และความยาว 2.50 เมตร</p> <p>สำหรับการเดินรถภายในโครงการนั้น ได้มีการติดป้ายจุดกลับรถไว้เพื่อให้ผู้เข้ามาบริการสามารถทราบได้ว่าสามารถกลับรถ ณ บริเวณใดได้บ้าง โดยติดป้ายจุดกลับรถไว้บริเวณใกล้กับที่จอดรถยนต์คันที่ 2 และอีกจุดใกล้กับที่จอดรถยนต์คันที่ 36 ทั้งนี้รถที่จะเข้ามาภายในโครงการจะมีรถจักรยานยนต์และรถยนต์ 4 ล้อเท่านั้น และทางเดินรถภายในโครงการมีความกว้าง 6 เมตร โดยผู้ที่ขับขี่รถยนต์ 4 ล้อ สามารถกลับรถ ณ บริเวณที่สามารถกลับรถได้ ทั้งในรูปแบบการเดินหน้าเข้า และถอยหลังออก หรือถอยหลังเข้าบริเวณจุดกลับรถ และเดินหน้าออก เพื่อมุ่งหน้าออกสู่พื้นที่โครงการ ในด้านของความ</p> | <div data-bbox="607 317 1064 659"> </div> <div data-bbox="607 667 1064 1010"> </div> <p>(6) ห้ามจอดรถทุกชนิดบริเวณทางเข้าออก และบริเวณไหล่ทางเพื่อป้องกันการกีดขวางจราจร</p> | <div data-bbox="1189 317 1646 659"> </div> <div data-bbox="1189 667 1646 1010"> </div> <p>- ปฏิบัติตามมาตรการ มีเจ้าหน้าที่รักษาความปลอดภัยดูแลไม่ให้มีรถจอดบริเวณทางเข้า-ออกของโครงการ</p> <div data-bbox="1216 1098 1619 1406"> </div> | <p>- ไม่มีปัญหาและอุปสรรค</p> |

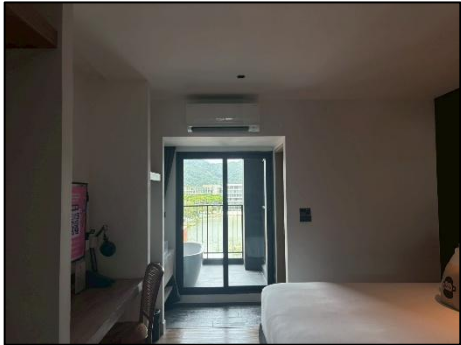
| องค์ประกอบสิ่งแวดล้อม / ผลกระทบสิ่งแวดล้อม | มาตรการป้องกันและแก้ไขผลกระทบสิ่งแวดล้อม | การปฏิบัติตามมาตรการป้องกันและแก้ไขผลกระทบสิ่งแวดล้อม | ปัญหา อุปสรรคและข้อเสนอแนะ |
|---|---|---|---|
| <b>3.8 ระบบปรับอากาศและระบายอากาศ</b><br><b>1) ระบบปรับอากาศ</b><br>โครงการมีการติดตั้งเครื่องปรับอากาศแบบแยกส่วน (Air Cooled Split Type) ตามความเหมาะสมกับขนาดของภาระการทำความเย็น ทั้งนี้ จำนวนเครื่องปรับอากาศที่ติดตั้งขึ้นกับขนาดพื้นที่ของห้องนั้น ๆ โดยโครงการจะใช้เครื่องปรับอากาศที่มีขนาดความเย็นรวมประมาณ 133.38 ตัน โดยติดตั้งตามห้องต่าง ๆ ภายในโรงแรม เช่น ห้องพักส่วนต้อนรับ ห้องสำนักงาน ห้องอาหาร เป็นต้น<br><b>2) การระบายอากาศ</b><br>โครงการจัดให้มีการระบาย | (1) ทำความสะอาดเครื่องปรับอากาศเป็นประจำ เพื่อเพิ่มประสิทธิภาพในการทำงาน และยังเป็นการป้องกันการสะสมของเชื้อโรค<br>(2) ตรวจสอบตรวจสอบอุปกรณ์ที่ใช้ระบายอากาศให้สามารถใช้งานได้อยู่เสมอ<br>(3) ติดตั้งป้ายห้ามติดเครื่องยนต์ทิ้งไว้ภายในบริเวณที่จอดรถ ให้สามารถสังเกตเห็นได้อย่างชัดเจนและทั่วถึง | - ปฏิบัติตามมาตรการ โครงการทำความสะอาดเครื่องปรับอากาศเป็นประจำ<br>- ปฏิบัติตามมาตรการ มีเจ้าหน้าที่คอยดูแลตรวจสอบอุปกรณ์ที่ใช้ระบายอากาศให้สามารถใช้งานได้อยู่เสมอ<br> - ไม่ปฏิบัติตามมาตรการ โครงการจะเพิ่มเติมเรื่องการติดป้ายดับเครื่องยนต์ และจะรายงานเพิ่มเติมในรายงานเล่มถัดไป | - ไม่มีปัญหาและอุปสรรค<br>- ไม่มีปัญหาและอุปสรรค<br>- ไม่มีปัญหาและอุปสรรค |

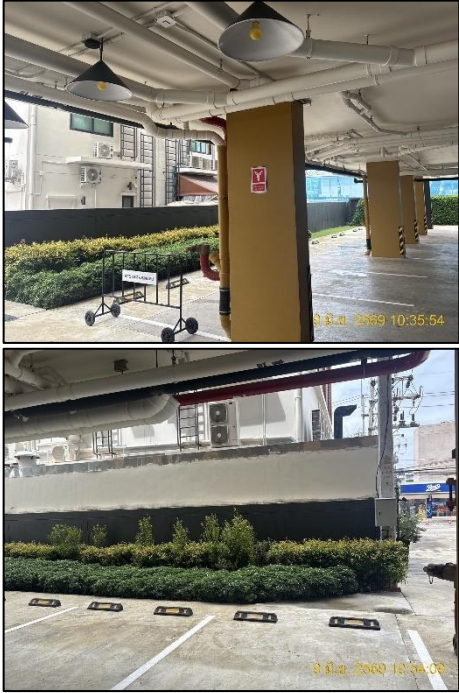
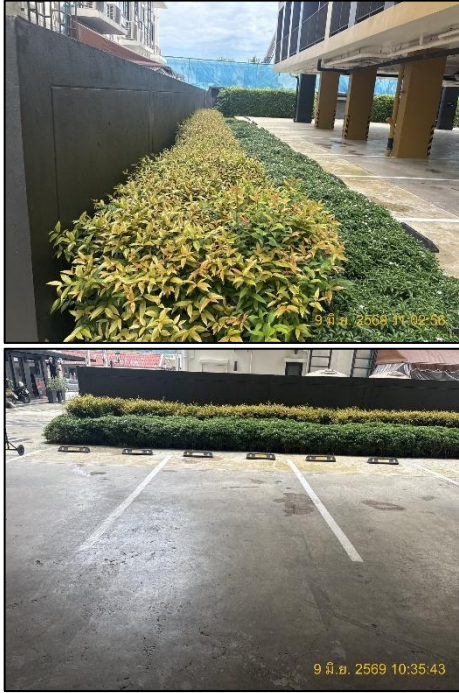
| องค์ประกอบสิ่งแวดล้อม / ผลกระทบสิ่งแวดล้อม | มาตรการป้องกันและแก้ไขผลกระทบสิ่งแวดล้อม | การปฏิบัติตามมาตรการป้องกันและแก้ไขผลกระทบสิ่งแวดล้อม | ปัญหา อุปสรรคและข้อเสนอแนะ |
|---|---|---|---|
| <p>อากาศภายในตัวอาคารโดยวิธีธรรมชาติและวิธีกล ดังนี้</p> <p>- การระบายอากาศโดยธรรมชาติ ซึ่งจะใช้เฉพาะกับห้องที่มีผนังด้านนอกอาคารอย่างน้อยหนึ่งด้านโดยจัดให้มีช่องเปิดสู่ภายนอกอาคารได้ เช่น ประตูและหน้าต่าง เป็นต้น โดยโครงการได้จัดให้มีการระบายอากาศโดยวิธีธรรมชาติของบริเวณต่าง ๆ ภายในอาคาร คือ</p> <ul style="list-style-type: none"> <li>■ บริเวณทางเดินในแต่ละชั้นของอาคารจะมีช่องเปิดโล่งที่บันได เพื่ออากาศสามารถระบายได้</li> <li>■ บริเวณห้องพักจะมีช่องหน้าต่างที่สามารถระบายอากาศกรณีที่อุณหภูมิภายนอกต่ำทำให้เกิดการระบายอากาศโดยวิธีกลคือการติดตั้งระบบปรับอากาศกรณีที่อุณหภูมิภายนอกสูงเพื่อใช้ปรับอุณหภูมิภายในให้มีอากาศที่อยู่ในระดับที่สบายยิ่งขึ้น</li> </ul> | <p>(4) จัดให้มีไม้ยืนต้นภายในโครงการให้มากที่สุด เพื่อลดความร้อนจากการระบายอากาศของเครื่องปรับอากาศ</p> | <p>- ปฏิบัติตามมาตรการ โครงการมีการจัดพื้นที่สีเขียวโดยรอบโครงการและบริเวณลานจอดรถ</p> | <p>- ไม่มีปัญหาและอุปสรรค</p> |

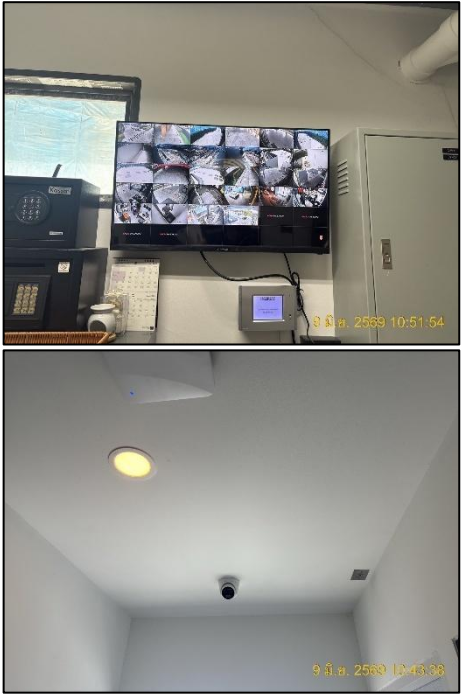
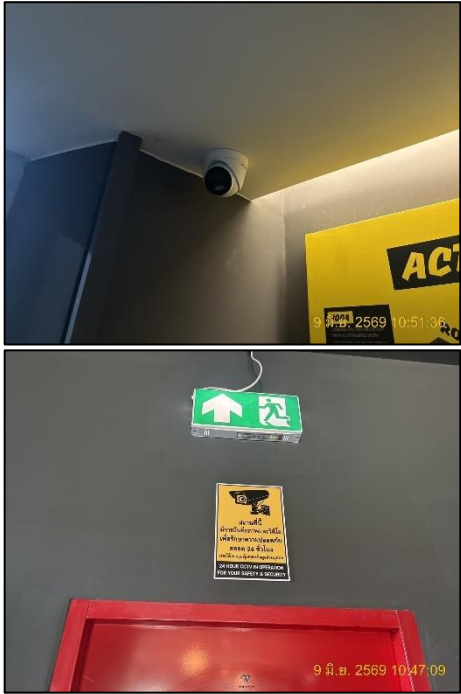
| องค์ประกอบสิ่งแวดล้อม / ผลกระทบสิ่งแวดล้อม | มาตรการป้องกันและแก้ไขผลกระทบสิ่งแวดล้อม | การปฏิบัติตามมาตรการป้องกัน และแก้ไขผลกระทบสิ่งแวดล้อม | ปัญหา อุปสรรคและข้อเสนอแนะ |
|---|---|---|---|
| <p>Circuit Television System : CCTV) เพื่อเพิ่มความปลอดภัยให้แก่ผู้พักอาศัยภายในโครงการ ซึ่งโครงการได้ติดตั้งภายในอาคารทุกชั้น จำนวน 59 จุด และติดตั้งภายนอกอาคาร จำนวน 6 จุด บริเวณทางเข้าออก ที่จอดรถ และรอบอาคาร รวมทั้งหมดจำนวน 65 จุด ทั้งนี้เพื่อเป็นการสนับสนุนนโยบายของจังหวัดภูเก็ตที่ขอให้สถานประกอบการมีส่วนช่วยสอดส่องดูแลกรณีเกิดเหตุการณ์ต่าง ๆ ภายในจังหวัดภูเก็ต</p> <p>ทั้งนี้โครงการได้จัดส่งหนังสือแจ้งพัฒนาโครงการไปยังสถานีตำรวจภูธรเชิงทะเล และหน่วยงานป้องกันและบรรเทาสาธารณภัยเทศบาลตำบลเชิงทะเล เพื่อให้หน่วยงานดังกล่าวรับทราบว่ามีโครงการจัดทำโครงการและเตรียมความพร้อมในกรณีเกิดเหตุฉุกเฉิน ดังนั้นผลกระทบจึงอยู่ในระดับต่ำ</p> | <p>(4) จัดให้มีเจ้าหน้าที่ของโครงการสำหรับติดตามและประชาสัมพันธ์ รวมถึงรับฟังความคิดเห็นของประชาชน โดยรอบอย่างสม่ำเสมอ</p> <p>(5) กำหนดให้มีระเบียบปฏิบัติของผู้มาใช้บริการภายในโครงการ</p> | <p>- ปฏิบัติตามมาตรการ โครงการมีเจ้าหน้าที่ที่คอยติดตามและประชาสัมพันธ์ รับฟังความคิดเห็นของประชาชน โดยรอบอยู่เสมอ</p> <p>- ปฏิบัติตามมาตรการ โครงการมีกฎระเบียบสำหรับผู้เข้าพัก</p> | <p>- ไม่มีปัญหาและอุปสรรค</p> <p>- ไม่มีปัญหาและอุปสรรค</p> |

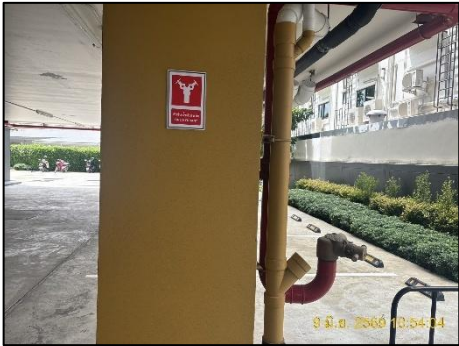
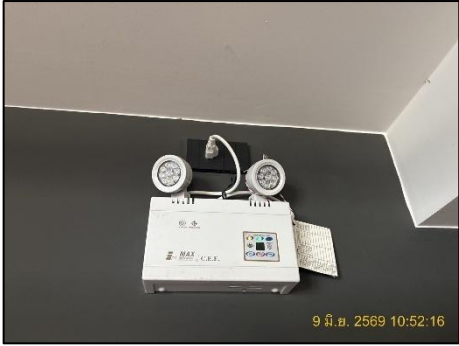
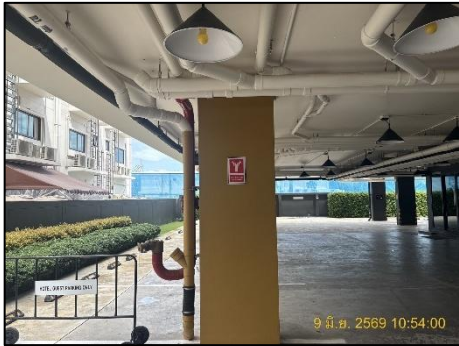
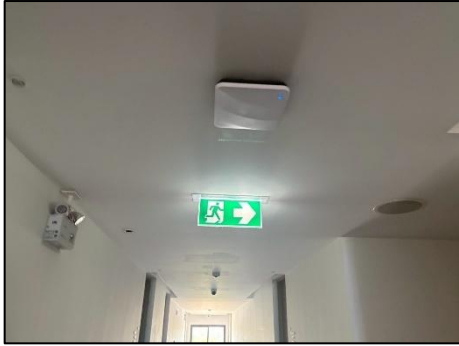
| องค์ประกอบสิ่งแวดล้อม / ผลกระทบสิ่งแวดล้อม | มาตรการป้องกันและแก้ไขผลกระทบสิ่งแวดล้อม | การปฏิบัติตามมาตรการป้องกันและแก้ไขผลกระทบสิ่งแวดล้อม | ปัญหา อุปสรรคและข้อเสนอแนะ |
|---|---|---|---|
| <p><b>4.3 อาชีวอนามัยและความปลอดภัย</b></p> <p><b>4.3.1 การป้องกันอัคคีภัย</b></p> <p>ในช่วงเปิดดำเนินการ โครงการได้ประเมินผลกระทบการป้องกันอัคคีภัยไว้ โดยแบ่งเป็น 4 ส่วน ได้แก่ ความเพียงพอของระบบป้องกันอัคคีภัยของโครงการ ความสามารถในการหนีไฟ ความเหมาะสมของตำแหน่งและความเพียงพอของพื้นที่จัดรวมพล และความสามารถในการให้บริการระงับอัคคีภัยของหน่วยงานที่รับผิดชอบ</p> <p><b>1) ความเพียงพอของระบบป้องกันอัคคีภัยของโครงการ</b></p> <p>โครงการโรงแรม บลูมังกี บางเทา เป็นโครงการประกอบกิจการประเภทโรงแรม จำนวน 95 ห้องพัก ประกอบด้วย อาคาร ค.ส.ล. สูง 7 ชั้น จำนวน 1 อาคาร โดยอาคารมีขนาดพื้นที่ใช้สอยรวมกัน 5,283.20 ตารางเมตร เมื่อพิจารณาตามความในพระราชบัญญัติควบคุมอาคาร</p> | <p>(1) จัดให้มีระบบป้องกันและแจ้งเตือนอัคคีภัยของโครงการให้เป็นไปตามข้อกำหนดของกฎกระทรวงฉบับที่ 39 (พ.ศ. 2537) ออกตามความในพระราชบัญญัติควบคุมอาคาร พ.ศ. 2522 และกฎกระทรวงการแก้ไขอาคารที่มีสภาพหรือมีการใช้ที่อาจเป็นอันตรายต่อสุขภาพ ชีวิต ร่างกายหรือทรัพย์สิน หรือก่อให้เกิดเหตุรำคาญหรือกระทบกระเทือนต่อการรักษาคุณภาพสิ่งแวดล้อม พ.ศ. 2563</p> <div data-bbox="607 655 1064 1002"> </div> <div data-bbox="607 1007 1064 1353"> </div> | <p>- ปฏิบัติตามมาตรการ โครงการได้จัดให้มีระบบป้องกันและแจ้งเตือนอัคคีภัยของโครงการให้เป็นไปตามข้อกำหนดของกฎกระทรวงฉบับที่ 39 (พ.ศ. 2537) ออกตามความในพระราชบัญญัติควบคุมอาคาร พ.ศ. 2522</p> <div data-bbox="1189 655 1646 1002"> </div> <div data-bbox="1189 1007 1646 1353"> </div> | <p>- ไม่มีปัญหาและอุปสรรค</p> |

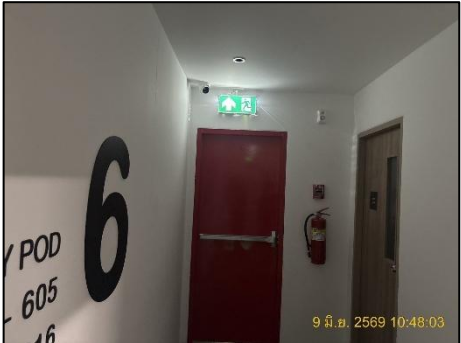
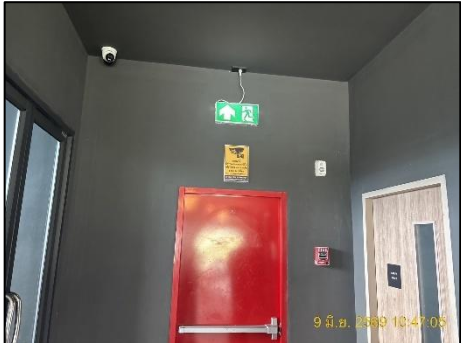
| องค์ประกอบสิ่งแวดล้อม / ผลกระทบสิ่งแวดล้อม | มาตรการป้องกันและแก้ไขผลกระทบสิ่งแวดล้อม | การปฏิบัติตามมาตรการป้องกัน และแก้ไขผลกระทบสิ่งแวดล้อม | ปัญหา อุปสรรคและข้อเสนอแนะ |
|---|---|---|---|
| <p>พ.ศ. 2522 ตามกฎกระทรวง ฉบับที่ 39 (พ.ศ. 2537) และกฎกระทรวงการแก้ไขอาคารที่มีสภาพหรือมีการใช้ที่อาจเป็นอันตรายต่อสุขภาพ ชีวิต ร่างกาย หรือทรัพย์สิน หรืออาจไม่ปลอดภัยจากอัคคีภัย หรือก่อให้เกิดเหตุรำคาญหรือกระทบกระเทือนต่อการรักษาคุณภาพสิ่งแวดล้อม พ.ศ. 2563 ออกตามความในพระราชบัญญัติควบคุมอาคาร พ.ศ. 2522</p> <p><b>1. ระบบดับเพลิง</b></p> <p>■ ชุดตู้ดับเพลิง (Fire Hose Cabinet : FHC) ประกอบด้วย หัวฉีดน้ำดับเพลิง (Hose Valve) ขนาดเส้นผ่านศูนย์กลาง 2 1/2 นิ้ว และสายฉีดน้ำดับเพลิง (Hose Reel) ขนาดเส้นผ่านศูนย์กลาง 2 1/2 นิ้ว และมีสายฉีดน้ำดับเพลิง ยาวประมาณ 30 เมตร ต่อจากตู้ หัวฉีดน้ำดับเพลิงแล้วสามารถนำไปใช้ดับเพลิงในพื้นที่ทั้งหมดในชั้นนั้นได้ และถังดับเพลิงแบบมือถือชนิดผลเคมีแห้งขนาด 15</p> | | | |

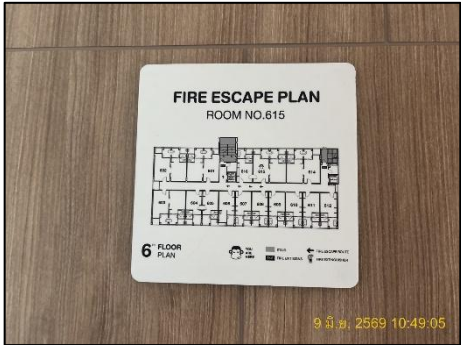
| องค์ประกอบสิ่งแวดล้อม / ผลกระทบสิ่งแวดล้อม | มาตรการป้องกันและแก้ไขผลกระทบสิ่งแวดล้อม | การปฏิบัติตามมาตรการป้องกัน และแก้ไขผลกระทบสิ่งแวดล้อม | ปัญหา อุปสรรคและข้อเสนอแนะ |
|---|---|---|---|
| <p><b>2. ระบบสัญญาณเตือนเพลิงไหม้</b></p> <p>■ <b>แผงควบคุมรวม (Fire Alarm Control Panel, FCP)</b><br/>เป็นส่วนควบคุมและตรวจสอบการทำงานของอุปกรณ์และส่วนต่าง ๆ ในระบบทั้งหมดจะประกอบด้วย วงจรตรวจคัมคอยรับสัญญาณจาก อุปกรณ์เริ่มสัญญาณ วงจรทดสอบการทำงาน วงจรป้องกันระบบ วงจรสัญญาณแจ้งการทำงานในสถานะปกติ และภาวะขัดข้อง เช่น สายไฟจากอุปกรณ์ตรวจจับขาด แบตเตอรี่ต่ำหรือไฟจ่ายตู้แผงควบคุมโดนตัดขาด เป็นต้น ผู้แผงควบคุม จะมีสัญญาณไฟและเสียงแสดงสถานะต่าง ๆ บนหน้าตู้ โดยโครงการจะติดตั้งอุปกรณ์บริเวณห้องฝ่ายอาคาร ชั้นที่ 1 ของอาคาร</p> <p>■ <b>แผงแสดงสัญญาณ (Annunciator Board : ANN)</b><br/>ทำงานเชื่อมต่อกับแผงควบคุมรวม ให้ทำการแสดงสัญญาณการทำงานจากแผงควบคุม โครงการจะติดตั้งอยู่บริเวณห้องฝ่ายอาคารชั้นที่ 1 ของอาคาร</p> | <p>(7) จัดทำผังเส้นทางการอพยพหนีไฟไปยังจุดรวมพล ติดไว้บริเวณทางเดินในอาคาร</p> <p>(8) มีการจัดติดตั้งกรรมการป้องกันอัคคีภัยโดยกำหนดบทบาทหน้าที่</p> <p>(9) จัดให้มีแผนฉุกเฉินเตรียมการสำหรับกรณีเกิดอัคคีภัย</p> | <p>- ปฏิบัติตามมาตรการ โครงการจัดทำผังเส้นทางการอพยพหนีไฟไปยังจุดรวมพลติดไว้บริเวณทางเดินในอาคาร หน้าลิฟต์ และในห้องพัก</p> <p>- ปฏิบัติตามมาตรการ โครงการจัดตั้งกรรมการป้องกันอัคคีภัยโดยกำหนดบทบาทหน้าที่</p> <p>- ปฏิบัติตามมาตรการ โครงการจัดทำแผนฉุกเฉินเตรียมการสำหรับกรณีเกิดอัคคีภัย</p> | |

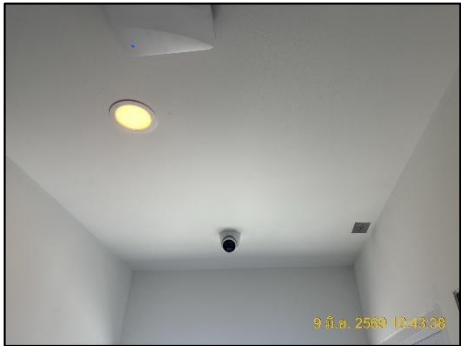
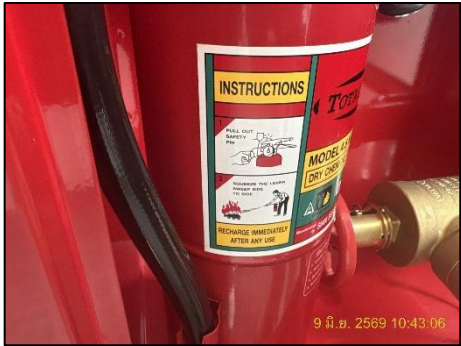
| องค์ประกอบสิ่งแวดล้อม / ผลกระทบสิ่งแวดล้อม | มาตรการป้องกันและแก้ไขผลกระทบสิ่งแวดล้อม | การปฏิบัติตามมาตรการป้องกัน และแก้ไขผลกระทบสิ่งแวดล้อม | ปัญหา อุปสรรคและข้อเสนอแนะ |
|---|---|---|---|
| <p>ระยะห่างจากพื้นที่โครงการ 2.00 กิโลเมตร ใช้เวลาเดินทางประมาณ 2 นาที จะถึงพื้นที่โครงการ (ขึ้นกับสภาพการจราจรและช่วงเวลาที่เกิดเหตุ)</p> <p>โครงการได้จัดให้มีเจ้าหน้าที่รักษาความปลอดภัย โดยตรวจตราความปลอดภัยและความเรียบร้อยในโครงการ เพื่อให้ผู้พักอาศัยสามารถติดต่อหรือแจ้งเหตุได้ตลอด 24 ชั่วโมง การทำงานจะแบ่งเป็น 2 ผลัด โดยผลัดที่ 1 เริ่มปฏิบัติงานตั้งแต่เวลา 07.00-19.00 น. และผลัดที่ 2 เริ่มปฏิบัติงานตั้งแต่เวลา 19.00-07.00 น. โดยเจ้าหน้าที่จะสอดส่องดูแลความเรียบร้อยบริเวณรอบ ๆ อาคาร บริเวณที่จอดรถยนต์ และทางเข้า-ออกของโครงการ</p> <p>โครงการจะติดตั้งระบบโทรทัศน์วงจรปิด (Closed Circuit Television System : CCTV) เพื่อเพิ่มความปลอดภัยให้แก่ผู้พักอาศัยภายในโครงการ ซึ่งโครงการได้ติดตั้งภายในอาคารทุกชั้น</p> | <p>(3) โครงการจัดให้มีระบบโทรทัศน์วงจรปิด (Closed Circuit Television System : CCTV) โดยติดตั้งไว้กระจายครอบคลุมทั่วทั้งพื้นที่โครงการ จำนวนทั้งสิ้น 65 จุด โดยติดตั้งไว้ในอาคาร 59 จุด และติดตั้งไว้นอกอาคาร 6 จุด</p> <p>(4) ติดประกาศแจ้งเบอร์โทรศัพท์ฉุกเฉินของเจ้าหน้าที่โครงการหรือหน่วยงานราชการที่เกี่ยวข้องไว้อย่างชัดเจนในทุกชั้นในกรณีที่เกิดอัคคีภัย</p> <p>(5) ติดป้ายแนะนำการใช้อุปกรณ์แต่ละตัวไว้บริเวณที่ติดตั้งอุปกรณ์นั้น เพื่อให้ผู้อยู่อาศัยสามารถนำมาใช้งานได้ทันที</p> | <p>- ปฏิบัติตามมาตรการ โครงการมีระบบโทรทัศน์วงจรปิดกระจายรอบ ๆ โครงการ ทั้งภายในและภายนอกอาคาร</p> <p>- ปฏิบัติตามมาตรการ โครงการมีการแจ้งเบอร์โทรศัพท์ฉุกเฉินของเจ้าหน้าที่โครงการและหน่วยงานที่เกี่ยวข้อง</p> <p>- ปฏิบัติตามมาตรการ อุปกรณ์ทุกชนิดติดป้ายแสดงวิธีการใช้อุปกรณ์อย่างชัดเจนที่จุดติดตั้ง</p> | <p>- ไม่มีปัญหาและอุปสรรค</p> <p>- ไม่มีปัญหาและอุปสรรค</p> <p>- ไม่มีปัญหาและอุปสรรค</p> |

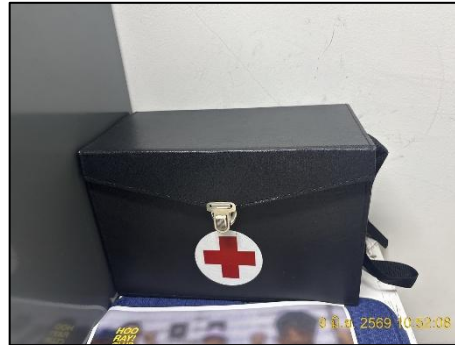
| องค์ประกอบสิ่งแวดล้อม / ผลกระทบสิ่งแวดล้อม | มาตรการป้องกันและแก้ไขผลกระทบสิ่งแวดล้อม | การปฏิบัติตามมาตรการป้องกันและแก้ไขผลกระทบสิ่งแวดล้อม | ปัญหา อุปสรรคและข้อเสนอแนะ |
|---|---|---|---|
| <p>จำนวน 59 จุด และติดตั้งภายนอกอาคาร จำนวน 6 จุด บริเวณทางเข้าออก ที่จอดรถ และรอบอาคาร รวมทั้งหมดจำนวน 65 จุด ทั้งนี้เพื่อเป็นการสนับสนุนนโยบายของจังหวัดภูเก็ต ที่ขอให้สถานประกอบการมีส่วนร่วมช่วยสอดส่องดูแลกรณีเกิดเหตุการณ์ต่าง ๆ ภายในจังหวัดภูเก็ต</p> <p>ดังนั้น การดำเนินโครงการจึงส่งผลกระทบต่ออาชีพ อนามัยและความปลอดภัยอยู่ในระดับต่ำ</p> | <p>(6) จัดเตรียมเครื่องมือปฐมพยาบาลเบื้องต้น พร้อมทั้งเตรียมพร้อมประสานงานกับโรงพยาบาลเพื่อนำผู้ได้รับบาดเจ็บส่งโรงพยาบาล หากเกิดอุบัติเหตุรุนแรง</p> | <p>- ปฏิบัติตามมาตรการ โครงการมีการเตรียมเครื่องมือปฐมพยาบาลเบื้องต้นไว้บริเวณ Lobby ของโรงแรม</p> | <p>- ไม่มีปัญหาและอุปสรรค</p> |

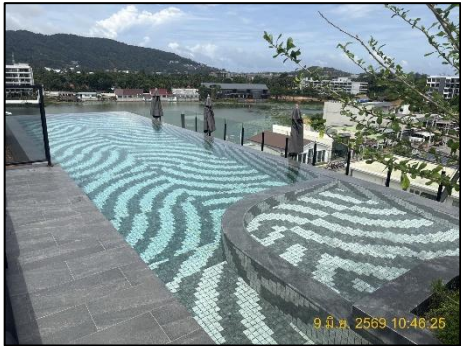
| องค์ประกอบสิ่งแวดล้อม / ผลกระทบสิ่งแวดล้อม | มาตรการป้องกันและแก้ไขผลกระทบสิ่งแวดล้อม | การปฏิบัติตามมาตรการป้องกันและแก้ไขผลกระทบสิ่งแวดล้อม | ปัญหา อุปสรรคและข้อเสนอแนะ |
|---|---|---|---|
| <p><b>4.4 การจัดการสระว่ายน้ำและร้านอาหาร</b></p> <p><b>1) การจัดการสระว่ายน้ำ</b></p> <p>โครงการจัดให้มีสระว่ายน้ำส่วนกลาง จำนวน 1 สระ ความลึกสูงสุดประมาณ 1.20 เมตร พื้นที่ 42 ตารางเมตร และมีสระว่ายน้ำเด็ก จำนวน 1 สระ อยู่บริเวณชั้นที่ 7 โดยสระว่ายน้ำภายในโครงการจะให้บริการผู้พักอาศัยในพื้นที่โครงการเท่านั้น และจัดให้มีเจ้าหน้าที่คอยช่วยชีวิตคนตกน้ำ (Life Guard) จำนวน 1 คน/สระ โดยโครงการจะออกแบบ ดูแล และควบคุมการประกอบกิจการสระว่ายน้ำของโครงการ ให้สอดคล้องตามหลักเกณฑ์ด้าน</p> | <p><u>มาตรการป้องกันและแก้ไข สระว่ายน้ำ</u></p> <p>(1) ตำแหน่งที่ตั้งของสระว่ายน้ำออกแบบให้อยู่ห่างจากห้องพักขยะรวม</p> <p>(2) สระว่ายน้ำของโครงการมีการยกระดับขึ้นสูงจากพื้นของโครงการ</p> | <p>- ปฏิบัติตามมาตรการ สระว่ายน้ำของโครงการตั้งอยู่ชั้น 7 ห่างจากห้องพักขยะรวมที่ตั้งอยู่ชั้น 1</p> <p>- ปฏิบัติตามมาตรการ สระว่ายน้ำของโครงการมีการยกระดับขึ้นสูงจากพื้นถนนของโครงการ</p><br> | <p>- ไม่มีปัญหาและอุปสรรค</p> <p>- ไม่มีปัญหาและอุปสรรค</p> |

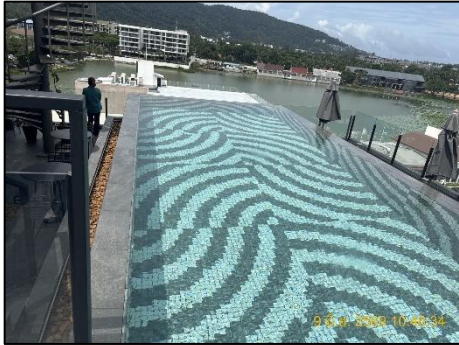
| องค์ประกอบสิ่งแวดล้อม / ผลกระทบสิ่งแวดล้อม | มาตรการป้องกันและแก้ไขผลกระทบสิ่งแวดล้อม | การปฏิบัติตามมาตรการป้องกันและแก้ไขผลกระทบสิ่งแวดล้อม | ปัญหา อุปสรรคและข้อเสนอแนะ |
|---|---|---|---|
| <p>สุขลักษณะในการควบคุมการประกอบกิจการสระว่ายน้ำหรือกิจการอื่น ๆ ในทำนองเดียวกัน ตามคำแนะนำของคณะกรรมการสาธารณสุข ฉบับที่ 1/2550 ซึ่งจะทำให้สระว่ายน้ำ ในโครงการได้มาตรฐานของกระทรวงสาธารณสุข</p> | <p>(3) โครงสร้างของสระว่ายน้ำสร้างด้วยคอนกรีตเสริมเหล็กหรือวัสดุที่มีความมั่นคงแข็งแรง ซึมน้ำไม่ได้ ผนังเรียบ อยู่ในสภาพดี และไม่มีน้ำล้นออกจากราง</p> <p>(4) จัดให้มีรางระบายน้ำล้นมีฝาปิดรอบสระว่ายน้ำ ไม่เป็นสนิม แข็งแรง ทำความสะอาดง่าย อยู่ในสภาพดี และไม่มีน้ำล้นออกจากราง</p> <p>(5) จัดให้มีที่ว่างสำหรับใช้เป็นทางเดินรอบสระน้ำ ไม่ลื่น ไม่มีน้ำขัง และทำความสะอาดง่าย</p> | <p>- ปฏิบัติตามมาตรการ โครงสร้างของสระว่ายน้ำสร้างด้วยคอนกรีตเสริมเหล็ก ซึมน้ำไม่ได้ ผนังเรียบ อยู่ในสภาพดีและไม่มีน้ำล้นออกจากราง</p> <p>- ปฏิบัติตามมาตรการ โครงการจัดให้มีรางระบายน้ำล้นมีฝาปิดรอบสระว่ายน้ำ ไม่เป็นสนิม แข็งแรง ทำความสะอาดง่าย อยู่ในสภาพดี และไม่มีน้ำล้นออกจากราง</p> <p>- ปฏิบัติตามมาตรการ โครงการจัดให้มีที่ว่างสำหรับใช้เป็นทางเดินรอบสระว่ายน้ำ ไม่ลื่น ไม่มีน้ำขังและทำความสะอาดง่าย</p> | <p>- ไม่มีปัญหาและอุปสรรค</p> <p>- ไม่มีปัญหาและอุปสรรค</p> <p>- ไม่มีปัญหาและอุปสรรค</p> |

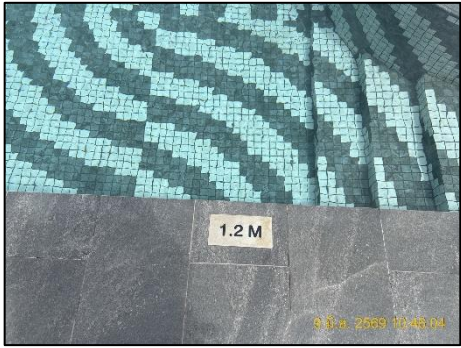
| องค์ประกอบสิ่งแวดล้อม / ผลกระทบสิ่งแวดล้อม | มาตรการป้องกันและแก้ไขผลกระทบสิ่งแวดล้อม | การปฏิบัติตามมาตรการป้องกันและแก้ไขผลกระทบสิ่งแวดล้อม | ปัญหา อุปสรรคและข้อเสนอแนะ |
|---|---|---|---|
| | <p>(6) จัดให้มีป้ายบอกความลึกและเลขนระดับบอกความลึกที่สามารถมองเห็นได้อย่างชัดเจน</p> <p>(7) จัดให้มีระบบแสงสว่างอย่างเพียงพอทั่วบริเวณสระว่ายน้ำในกรณีที่มีการเปิดใช้สระในเวลากลางคืน</p> <p>(8) จัดให้มีตู้เก็บสิ่งของ ที่วางหรือเก็บรองเท้า สำหรับผู้มาใช้บริการในบริเวณทางเข้าสระว่ายน้ำ</p> <p>(9) จัดให้มีอ่างล้างมือ บริเวณล้างตัวก่อนลงสระ และที่ล้างเท้าทางเข้าบริเวณสระว่ายน้ำและเติมคลอรีนลงในที่ล้างเท้าเพื่อป้องกันการติดเชื้อ</p> | <p>- ปฏิบัติตามมาตรการ โครงการจัดให้มีป้ายบอกความลึกและเลขนระดับบอกความลึกที่สามารถมองเห็นได้อย่างชัดเจน</p> <p>- ปฏิบัติตามมาตรการ โครงการจัดให้มีระบบแสงสว่างอย่างเพียงพอทั่วบริเวณสระว่ายน้ำ ในกรณีที่มีการเปิดใช้สระว่ายน้ำในเวลากลางคืน</p> <p>- ปฏิบัติตามมาตรการ ทางโครงการยังไม่มีตู้เก็บสิ่งของ โครงการจะเพิ่มเติมในส่วนนี้และจะรายงานให้ทราบเพิ่มเติมในรายงานเล่มถัดไป</p> <p>- ปฏิบัติตามมาตรการ โครงการจัดให้มีอ่างล้างมือ บริเวณล้างตัวก่อนลงสระและที่ล้างเท้า ทางเข้าบริเวณสระว่ายน้ำและเติมคลอรีนลงในที่ล้างเท้าเพื่อป้องกันการติดเชื้อ</p> | <p>- ไม่มีปัญหาและอุปสรรค</p> <p>- ไม่มีปัญหาและอุปสรรค</p> <p>- ไม่มีปัญหาและอุปสรรค</p> <p>- ไม่มีปัญหาและอุปสรรค</p> |

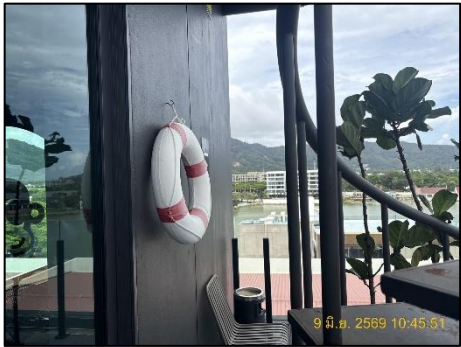
| องค์ประกอบสิ่งแวดล้อม / ผลกระทบสิ่งแวดล้อม | มาตรการป้องกันและแก้ไขผลกระทบสิ่งแวดล้อม | การปฏิบัติตามมาตรการป้องกันและแก้ไขผลกระทบสิ่งแวดล้อม | ปัญหา อุปสรรคและข้อเสนอแนะ |
|---|---|---|---|
| | <p><u>มาตรการป้องกันและแก้ไขผลกระทบจากอุบัติเหตุจากการจมน้ำ</u></p> <p>(1) จัดให้มีเจ้าหน้าที่ความปลอดภัยประจำสระ (Life Guard) โดยอยู่ประจำสระว่ายน้ำตลอดเวลาที่เปิดบริการ</p> <p>(2) จัดให้มีอุปกรณ์ช่วยชีวิต เช่น โปมช่วยชีวิต ห่วงชูชีพ และไม่ช่วยชีวิต เครื่องช่วยหายใจ เป็นต้น</p> | <p>- ปฏิบัติตามมาตรการ มีเจ้าหน้าที่ Life Guard ประจำอยู่สระว่ายน้ำตลอดเวลาที่เปิดบริการ</p> <p>- ปฏิบัติตามมาตรการ โครงการจัดให้มีอุปกรณ์ช่วยชีวิตบริเวณสระว่ายน้ำ</p> | <p>- ไม่มีปัญหาและอุปสรรค</p> <p>- ไม่มีปัญหาและอุปสรรค</p> |

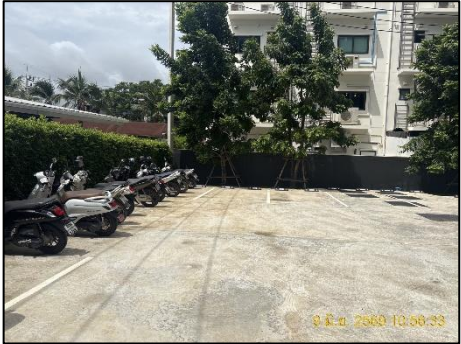
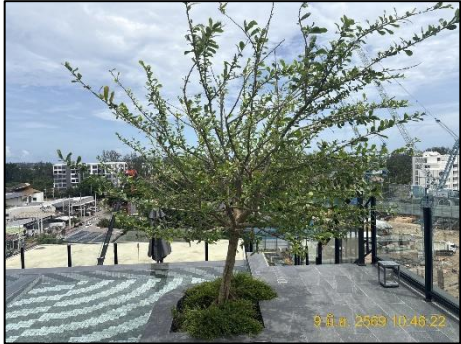
| องค์ประกอบสิ่งแวดล้อม / ผลกระทบสิ่งแวดล้อม | มาตรการป้องกันและแก้ไขผลกระทบสิ่งแวดล้อม | การปฏิบัติตามมาตรการป้องกันและแก้ไขผลกระทบสิ่งแวดล้อม | ปัญหา อุปสรรคและข้อเสนอแนะ |
|---|---|---|---|
| <p>ผลกระทบด้านการบดบังทิศทางลม ต่ออาคารข้างเคียงเพียงเล็กน้อย และเกิดเป็นช่วงเวลาสั้น ๆ ประกอบกับทิศทางลมจะมีการเปลี่ยนแปลงตลอดเวลา อีกทั้งการออกแบบการวางตัวอาคารของโครงการได้มีการเว้นระยะห่างระยะร่นเพียงพอ ไม่มีการก่อสร้างตัวอาคารชิดแนวเขตที่ดิน ทำให้เกิดการไหลเวียนของลมได้ดี พร้อมกันนี้โครงการยังจัดให้มีพื้นที่สีเขียว (Buffer Zone) ซึ่งเป็นไม้ยืนต้นประมาณ 29 ต้น รอบโครงการ เพื่อช่วยสร้างความร่มรื่นอีกด้วย ดังนั้นคาดว่าผลกระทบด้านการบดบังทิศทางลมจึงอยู่ในระดับต่ำ</p> <p>2) การบดบังแสง</p> <p>ในภาพรวมอาคารของโครงการจะเกิดการบดบังแสงแดดภายในพื้นที่โครงการเป็นส่วนใหญ่ ซึ่งจะสร้างผลกระทบเพียงเล็กน้อยต่อพื้นที่ข้างเคียง โดยการบดบังแสงในแต่ละพื้นที่จะเกิดขึ้นเป็นช่วงระยะเวลาสั้น ๆ ในแต่ละวัน</p> | <p>(5) โครงการได้จัดให้มีพื้นที่สีเขียวคิดเป็นพื้นที่ทั้งหมด 246.11 ตารางเมตร</p> | <p>- ปฏิบัติตามมาตรการ โครงการจัดพื้นที่สีเขียวบริเวณโดยรอบโครงการ</p> | <p>- ไม่มีปัญหาและอุปสรรค</p> |
