### บทที่ 3 สรุปผลและข้อเสนอแนะ

#### 3.1 สรุปผลการตรวจสอบการปฏิบัติตามมาตรการป้องกันและแก้ไขผลกระทบสิ่งแวดล้อมและมาตรการติดตามตรวจสอบคุณภาพสิ่งแวดล้อม

#### ตารางที่ 3-1 สรุปผลการปฏิบัติตามมาตรการ ช่วงเดือนมกราคม - มิถุนายน 2569

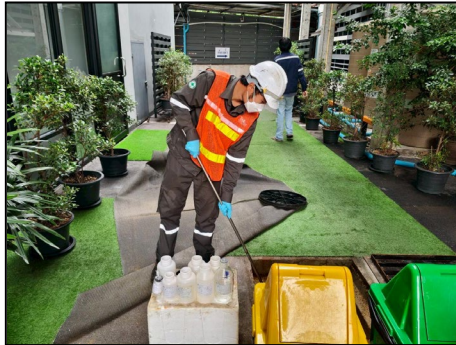
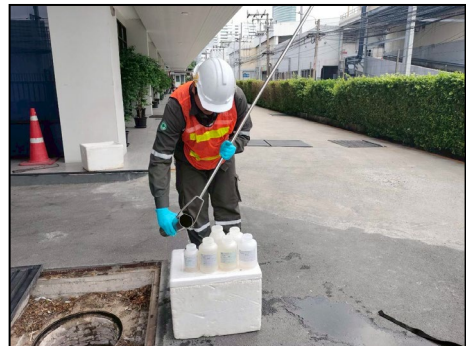
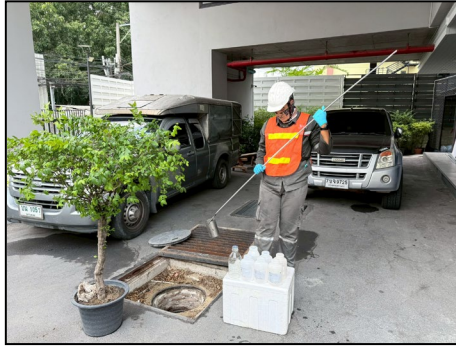
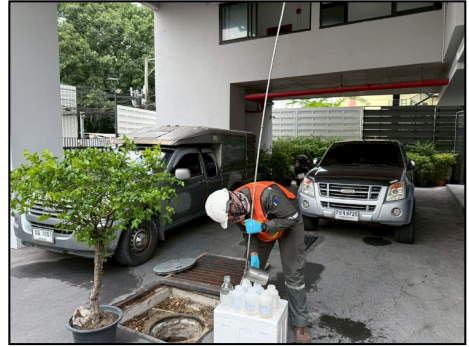
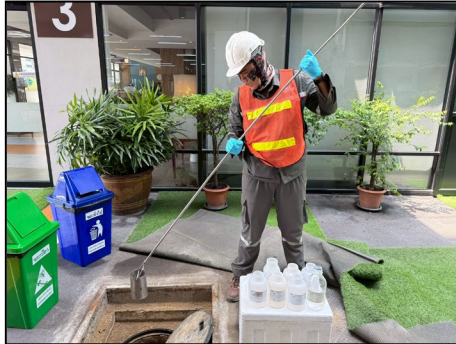
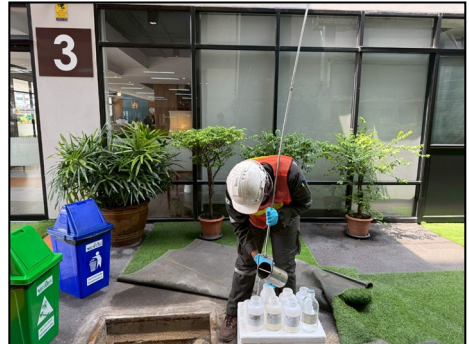
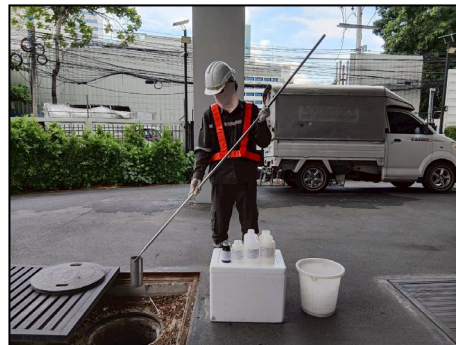
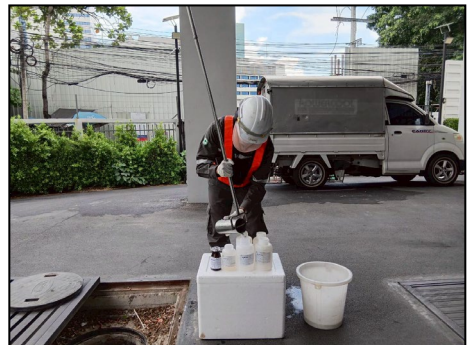
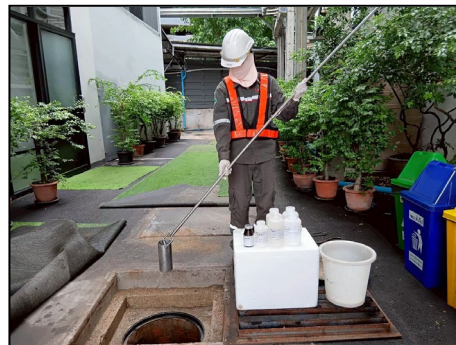
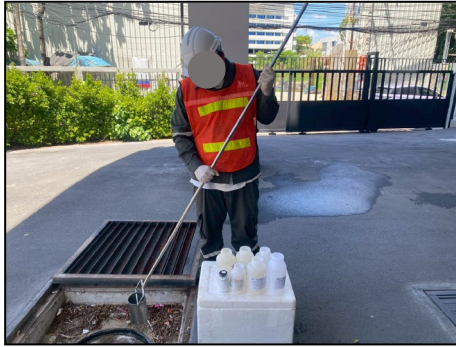
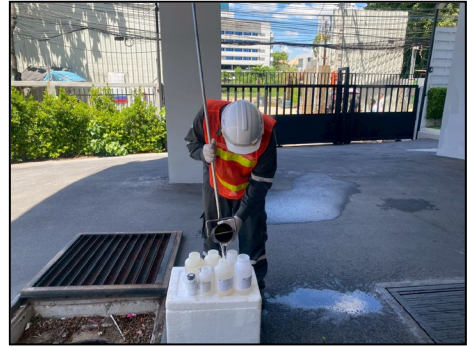
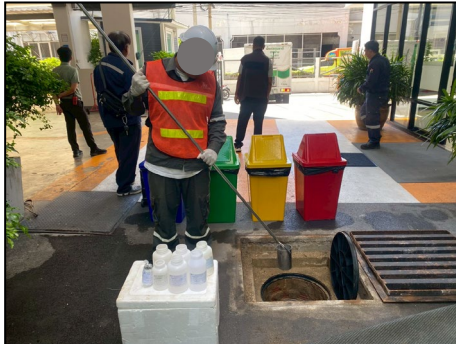
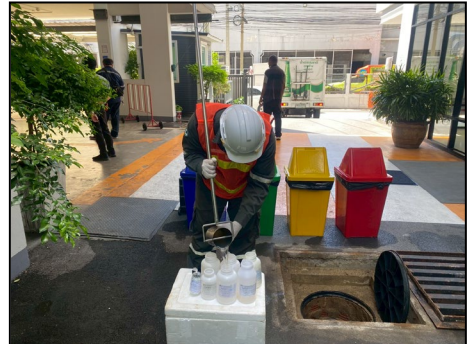
รูปที่ 3-1 แสดงการเก็บตัวอย่างน้ำเสียระหว่างเดือนกุมภาพันธ์ - มิถุนายน 2569

จุดเก็บตัวอย่างน้ำเสียบริเวณบ่อพักน้ำเสียก่อนเข้าระบบบำบัดน้ำเสียรวม วันที่ 26 กุมภาพันธ์ 2569

จุดเก็บตัวอย่างน้ำเสียบริเวณบ่อพักน้ำเสียก่อนเข้าระบบบำบัดน้ำเสียรวม วันที่ 30 มีนาคม 2569

จุดเก็บตัวอย่างน้ำเสียบริเวณบ่อพักน้ำเสียก่อนเข้าระบบบำบัดน้ำเสียรวม 23 เมษายน 2569

จุดเก็บตัวอย่างน้ำเสียบริเวณบ่อพักน้ำเสียก่อนเข้าระบบบำบัดน้ำเสียรวม วันที่ 22 พฤษภาคม 2569

จุดเก็บตัวอย่างน้ำเสียบริเวณบ่อพักน้ำเสียก่อนเข้าระบบบำบัดน้ำเสียรวม วันที่ 17 มิถุนายน 2569

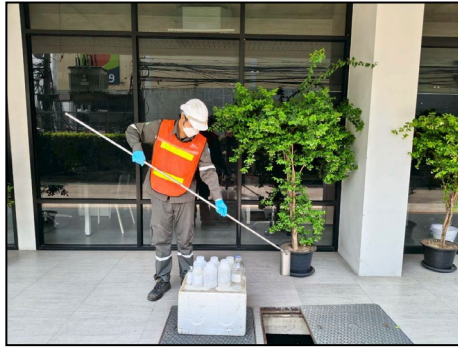
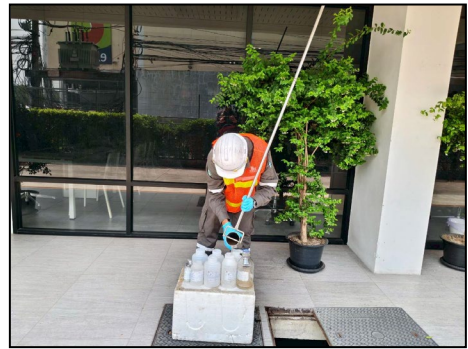
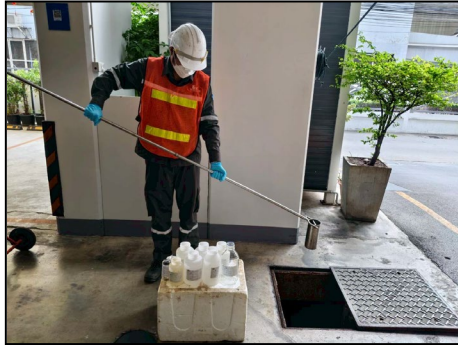
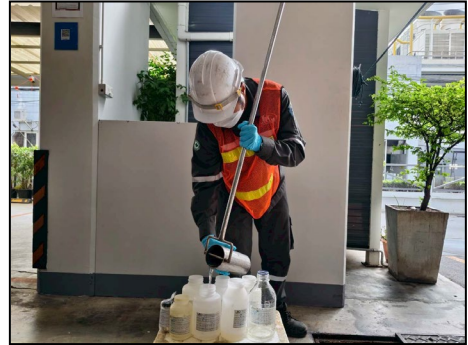
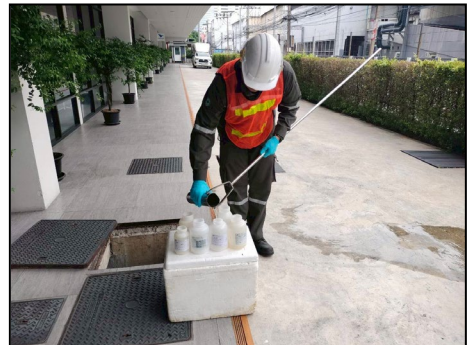
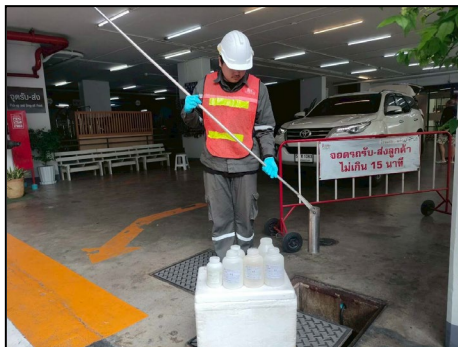
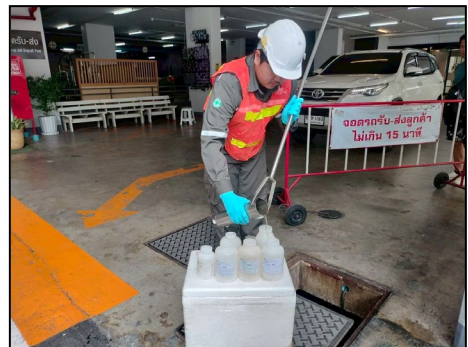
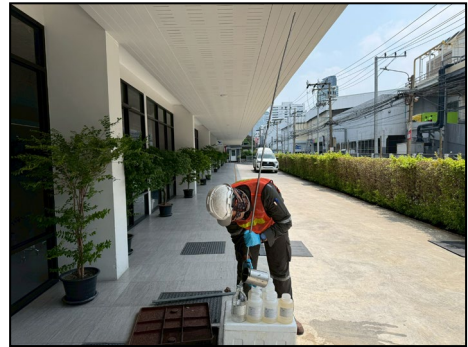
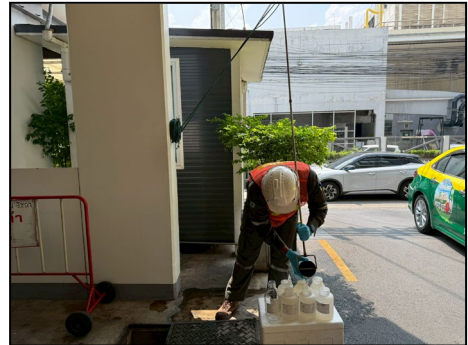
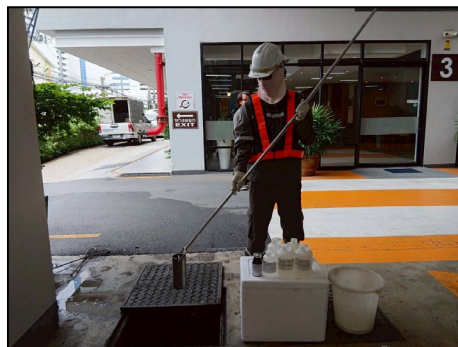
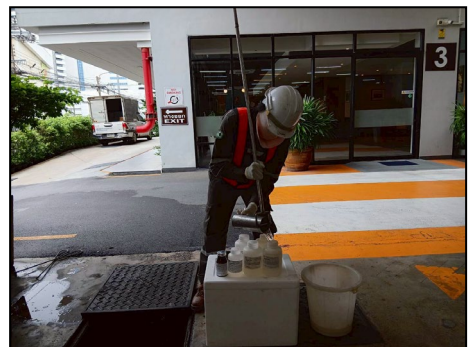
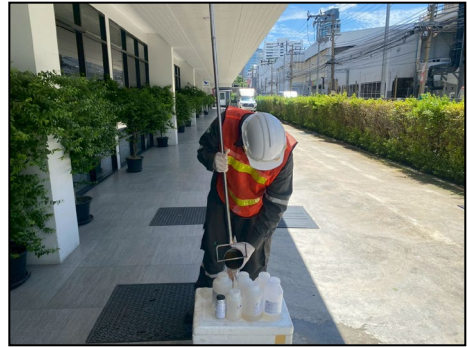
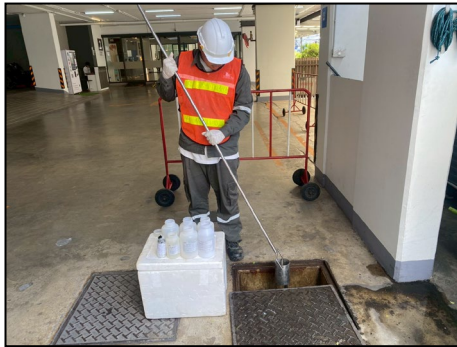
รูปที่ 3-3 แสดงการเก็บตัวอย่างคุณภาพน้ำทิ้งระหว่างเดือนกุมภาพันธ์ - มิถุนายน 2569

จุดเก็บตัวอย่างน้ำทิ้งก่อนระบายออกจากโครงการ วันที่ 26 กุมภาพันธ์ 2569

จุดเก็บตัวอย่างน้ำทิ้งก่อนระบายออกจากโครงการ วันที่ 30 มีนาคม 2569

จุดเก็บตัวอย่างน้ำทิ้งก่อนระบายออกจากโครงการ วันที่ 23 เมษายน 2569

จุดเก็บตัวอย่างน้ำทิ้งก่อนระบายออกจากโครงการ วันที่ 22 พฤษภาคม 2569

จุดเก็บตัวอย่างน้ำทิ้งก่อนระบายออกจากโครงการ วันที่ 17 มิถุนายน 2569
