## บทที่ 2 ผลการดำเนินการตามมาตรการป้องกันและแก้ไขผลกระทบสิ่งแวดล้อม

### 2.1 ผลการดำเนินการตามมาตรการป้องกันและแก้ไขผลกระทบสิ่งแวดล้อมทั่วไป

ตารางที่ 2.1-1 ผลการดำเนินการตามมาตรการป้องกันและแก้ไขผลกระทบสิ่งแวดล้อมทั่วไปของโครงการ

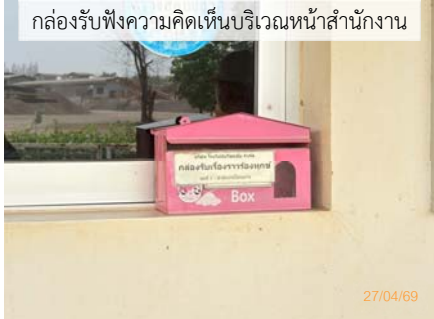
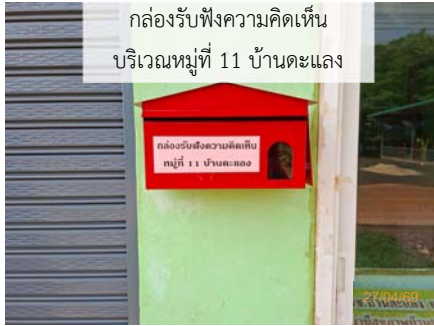
| มาตรการป้องกันและแก้ไขผลกระทบสิ่งแวดล้อม<br>และมาตรการติดตามตรวจสอบผลกระทบสิ่งแวดล้อม | ผลการปฏิบัติตามมาตรการ | ปัญหา อุปสรรค ที่ไม่สามารถปฏิบัติตามมาตรการ และแนวทางแก้ไข | ภาพประกอบมาตรการ |
|---|---|---|---|
| <p>ระยะดำเนินการทำเหมืองและสิ้นสุดการทำเหมือง</p> <p>1. ให้มีจุดรับเรื่องราวร้องทุกข์ความเดือดร้อนของประชาชนที่เกิดจากกิจกรรมการทำเหมืองแร่และกิจกรรมที่เกี่ยวข้องผู้ถือประทานบัตรจะต้องดำเนินการแก้ไขและให้ความช่วยเหลือด้วยความเป็นธรรม</p> | <p>- จัดให้มีกล่องรับเรื่องราวร้องทุกข์ความเดือดร้อนที่อาจเกิดจากกิจกรรมของโครงการไว้ที่บริเวณสำนักงานโครงการ และที่ทำการผู้ใหญ่บ้านหมู่ที่ 11 บ้านตะแลง พร้อมทั้งสามารถแจ้งผ่านผู้ใหญ่บ้าน ทางผู้ใหญ่บ้านจะเป็นจะดำเนินการแจ้งกับทางโครงการต่อไป</p> <p>- หากพบว่าได้รับความเดือดร้อนจากกิจกรรมการทำเหมืองแร่และกิจกรรมที่เกี่ยวข้อง จะดำเนินการแก้ไขและให้ความช่วยเหลืออย่างเป็นธรรม</p> | - ไม่มี | |

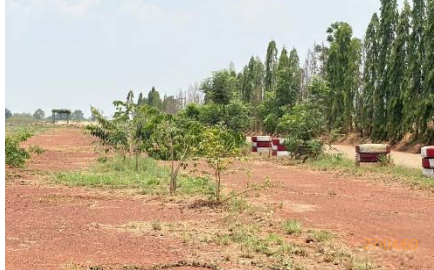
| มาตรการป้องกันและแก้ไขผลกระทบสิ่งแวดล้อม<br>และมาตรการติดตามตรวจสอบผลกระทบสิ่งแวดล้อม | ผลการปฏิบัติตามมาตรการ | ปัญหา อุปสรรค ที่ไม่สามารถปฏิบัติตามมาตรการ และแนวทางแก้ไข | ภาพประกอบมาตรการ |
|---|---|---|---|
| 3. ให้ทำการปรับปรุงฟื้นฟูพื้นที่โครงการที่ผ่านการทำเหมืองแร่แล้ว และพื้นที่สิ้นสุดการใช้ประโยชน์แล้ว และจัดตั้งกองทุนฟื้นฟูพื้นที่จากการทำเหมืองแร่ ตามแผนงานที่ได้เสนอไว้ในรายงานการประเมินผลกระทบสิ่งแวดล้อม (เดิมคือรายงานการวิเคราะห์ผลกระทบสิ่งแวดล้อม) พร้อมทั้งให้รายงานผลการดำเนินงานให้สำนักงานนโยบายและแผนทรัพยากรธรรมชาติและสิ่งแวดล้อม และกรมอุตสาหกรรมพื้นฐานและการเหมืองแร่ทราบทุกปี | - แผนการฟื้นฟูช่วงที่ 4 (ปีที่ 10-12 : 2568-2570) เป็นการฟื้นฟูบริเวณพื้นที่เว้นการทำเหมืองจากคลองสาธารณประโยชน์ตามเอกสารสิทธิ์ และทำการปรับสภาพพื้นที่บริเวณที่เปิดทำเหมืองทางด้านทิศเหนือและบริเวณตอนกลางให้มีลักษณะที่ปลอดภัยและง่ายต่อการทำเหมืองในช่วงพร้อมทั้งฟื้นฟูโดยการปลูกต้นไม้บริเวณพื้นที่เกี่ยวเนื่องกับการทำเหมืองเสริมสร้างทัศนียภาพ รวมการฟื้นฟูพื้นที่ ประมาณ 6 ไร่ โดยพันธุ์ไม้จะพิจารณาจากพันธุ์ไม้ที่ปลูกอยู่เดิม โดยการขุดล้อมต้นไม้เดิมที่มีอยู่ภายในพื้นที่โครงการเพื่อนำมาฟื้นฟูบริเวณพื้นที่เว้นการทำเหมือง โดยพันธุ์ไม้ที่เลือกมาปลูกจะมีโครงสร้างโดยทั่วไปมี 3 ชั้นเรือนยอด เรือนยอดบน ได้แก่ สาธร ต้นเต็ง เรือนยอดชั้นรอง ได้แก่ ยอดชั้นรอง ได้แก่ มะขามป้อม ตะแบก และพญาสัตบรรณ และเรือนยอดไม้พุ่ม ได้แก่ โคกกะออม และปอ | - ไม่มี | <p>แนวต้นไม้ที่ปลูกเพิ่มบริเวณแนวเว้นไม่ทำเหมือง</p> <p>แนวต้นไม้บริเวณขอบบ่อเหมือง</p> |

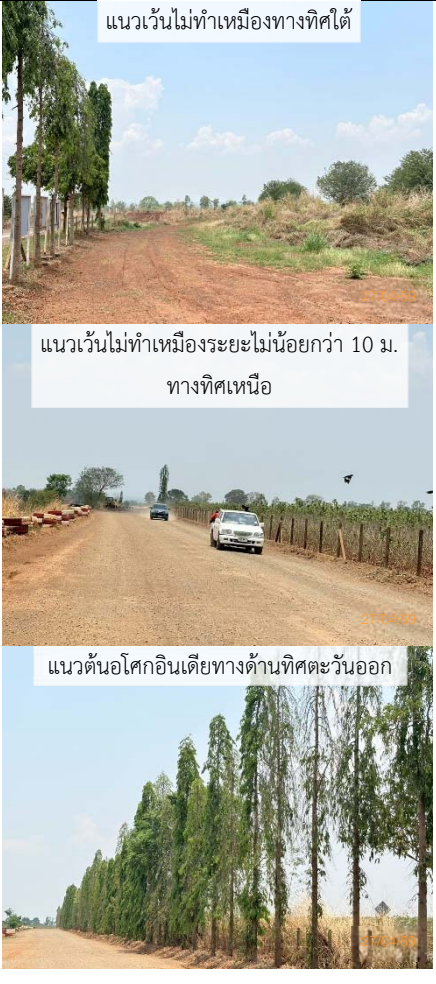
| มาตรการป้องกันและแก้ไขผลกระทบสิ่งแวดล้อม<br>และมาตรการติดตามตรวจสอบผลกระทบสิ่งแวดล้อม | ผลการปฏิบัติตามมาตรการ | ปัญหา อุปสรรค ที่ไม่สามารถปฏิบัติ<br>ตามมาตรการ และแนวทางแก้ไข | ภาพประกอบมาตรการ |
|---|---|---|---|
| | <p>กระเจ้าฝักกลม และปลูกหญ้าแฝกเพื่อเสริมความแข็งแรง พร้อมทั้งดูแลต้นไม้ที่ปลูกไว้ในกรณีฟื้นฟูช่วงที่ผ่านมาให้เจริญเติบโตอยู่เสมอ</p> <p>- ทางโครงการยังไม่สามารถดำเนินการตามแผนการฟื้นฟูได้เนื่องจากยังมีการเปิดทำเหมืองอยู่ทางด้านทิศเหนือและบริเวณตอนกลางและยังอยู่ระหว่างปรับสภาพพื้นที่ที่ผ่านทำเหมืองให้มีลักษณะเป็นชั้นบันไดจึงยังไม่สามารถปลูกต้นไม้ได้ และได้เว้นเขตการทำเหมืองจากทางสาธารณประโยชน์ทางทิศใต้และทิศตะวันออก ระยะไม่น้อยกว่า 50 ม. พื้นที่เว้นไม่ทำเหมืองระยะไม่น้อยกว่า 10 ม. รอบพื้นที่โครงการ และพื้นที่ Buffer Zone ทางด้านทิศเหนือ ทิศตะวันตกและทิศใต้ ในส่วนของพื้นที่เกี่ยวเนื่องกับการทำเหมือง ได้แก่ เส้นทางขนส่งแร่ภายในและภายนอกประทานบัตร และโรงโม่หิน (อยู่นอกประทานบัตรทางทิศใต้) ได้ดำเนินการปรับสภาพถนนให้สามารถใช้งานได้อย่างดีอยู่เสมอ โดยมีรายละเอียดการฟื้นฟูในส่วนต่างๆ ดังนี้</p> | | <p>แนวเว้นไม่ทำเหมืองทางทิศใต้</p> <p>แนวเว้นไม่ทำเหมืองระยะไม่น้อยกว่า 10 ม.<br/>ทางทิศเหนือ</p> <p>แนวต้นไม้โคกหินเดี่ยวทางด้านทิศตะวันออก</p> |

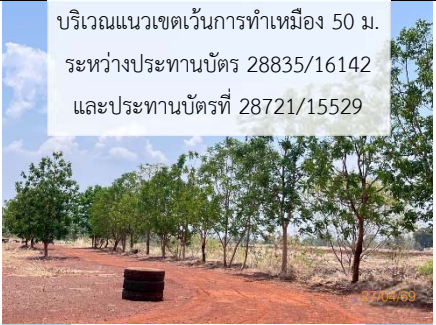
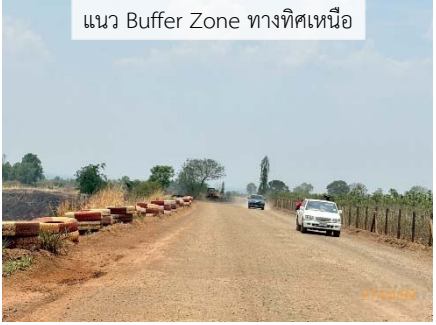
| มาตรการป้องกันและแก้ไขผลกระทบสิ่งแวดล้อม<br>และมาตรการติดตามตรวจสอบผลกระทบสิ่งแวดล้อม | ผลการปฏิบัติตามมาตรการ | ปัญหา อุปสรรค ที่ไม่สามารถปฏิบัติ<br>ตามมาตรการ และแนวทางแก้ไข | ภาพประกอบมาตรการ |
|---|---|---|---|
| | <p>1. ทางโครงการได้ดำเนินการปลูกต้นไม้เพิ่มเติมบริเวณแนวเวนไม่ทำเหมืองระยะไม่น้อยกว่า 50 ม. ทางด้านทิศตะวันออก โดยพันธุ์ไม้ที่นำมาปลูกได้แก่ อินทนิลน้ำ แคนา ยางนา สะเดา มีลักษณะการปลูกเป็นแถวสลับฟันปลา จำนวน 6 แถว และดำเนินการถมกลับบ่อเหมืองบริเวณประทานบัตรที่ 28835/16142</p> <p>2. บริเวณแนวเวนไม่ทำเหมืองระยะไม่น้อยกว่า 50 เมตร ทางด้านทิศใต้ แนวเวนไม่ทำเหมืองระยะไม่น้อยกว่า 10 ม. ทางด้านทิศเหนือและทิศตะวันตกทางโครงการได้ดำเนินการดูแลแนวต้นไม้เดิมที่ได้ปลูกไว้ในช่วงที่ผ่านมาเพื่อเป็นแนว Buffer Zone</p> <p>3. ดำเนินการปลูกต้นไม้พร้อมดูแลให้สามารถเจริญเติบโตได้เป็นอย่างดีบริเวณแนวเขตเวนการทำเหมือง 50 ม. ระหว่างประทานบัตร 28835/16142 และประทานบัตรที่ 28721/15529 โดยพันธุ์ไม้ที่นำมาปลูกได้แก่ สะเดา อินทนิลน้ำ</p> <p>4. สำหรับพื้นที่ที่เกี่ยวข้องเนื่องกับการทำเหมืองได้แก่ เส้นทางขนส่งแร่ และโรงโม่หินของ</p> | | <p>บริเวณแนวเขตเวนการทำเหมือง 50 ม.<br/>ระหว่างประทานบัตร 28835/16142<br/>และประทานบัตรที่ 28721/15529</p> <p>แนว Buffer Zone ทางทิศเหนือ</p> |

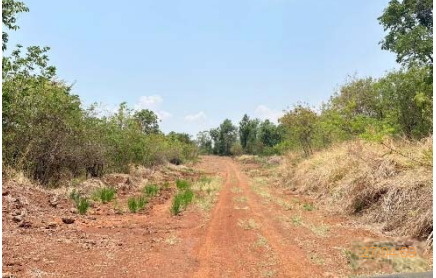
| มาตรการป้องกันและแก้ไขผลกระทบสิ่งแวดล้อม<br>และมาตรการติดตามตรวจสอบผลกระทบสิ่งแวดล้อม | ผลการปฏิบัติตามมาตรการ | ปัญหา อุปสรรค ที่ไม่สามารถปฏิบัติตามมาตรการ และแนวทางแก้ไข | ภาพประกอบมาตรการ |
|---|---|---|---|
| | <p>โครงการ ทางโครงการดำเนินการดูแลแนวต้น<br/>อโศกอินเดียซึ่งเป็นแนวต้นไม้เดิมบริเวณเส้นทาง<br/>ขนส่งแร่ภายในโครงการทางด้านทิศตะวันออก<br/>และดำเนินการดูแลแนวต้นไม้บริเวณรอบโรงโม่<br/>หินและปลูกต้นไม้เพื่อความหนาแน่นและเป็น<br/>แนวป้องกันฝุ่นละออง โดยพันธุ์ไม้ที่ทางโครงการ<br/>นำมาปลูกและดูแลได้แก่ ต้นยูคาลิปตัส</p> <p>5. พื้นที่สำนักงานของโครงการมีการดูแลแนว<br/>ต้นไม้เพื่อทัศนียภาพให้สวยงามอยู่เสมอ รวมถึง<br/>เส้นทางขนส่งแร่ในช่วงพื้นที่โรงโม่หินจนถึง<br/>เส้นทางก่อนถึงทางหลวงหมายเลข 224</p> <p>- รายงานแผนและผลการดำเนินการฟื้นฟูได้<br/>จัดส่งครั้งสุดท้ายเมื่อเดือนพฤศจิกายน 2568</p> <p><b>รายละเอียดดั่งเอกสารแนบ 3</b></p> <p>- สำหรับผลการดำเนินการฟื้นฟูพื้นที่ที่ผ่านการ<br/>ทำเหมืองในปี 2569 จะรายงานให้ทราบในรอบ<br/>ถัดไป</p> <p>- จัดตั้งกองทุนฟื้นฟูพื้นที่จากการทำเหมืองแร่<br/>โดยนำเงินเข้าบัญชีกองทุนครั้งแรกในวันที่ 30<br/>พฤษภาคม 2559 สถานะบัญชีกองทุน ณ วันที่ 8<br/>มิถุนายน 2569 มีงบประมาณในกองทุนทั้งสิ้น<br/>233,217.46 บาท <b>รายละเอียดดั่งเอกสารแนบ 4</b></p> | | <p>พื้นที่เตรียมเก็บกองเปลือกดินทางด้านทิศตะวันตก</p> <p>ลักษณะชั้นบันไดพื้นที่ผ่านการทำเหมือง</p> |

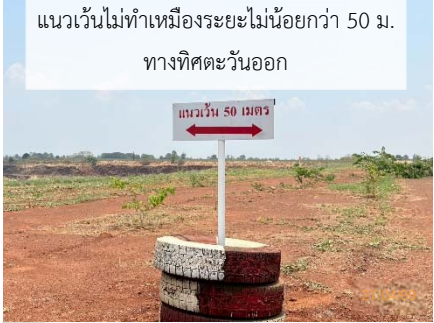
| มาตรการป้องกันและแก้ไขผลกระทบสิ่งแวดล้อม<br>และมาตรการติดตามตรวจสอบผลกระทบสิ่งแวดล้อม | ผลการปฏิบัติตามมาตรการ | ปัญหา อุปสรรค ที่ไม่สามารถปฏิบัติ<br>ตามมาตรการ และแนวทางแก้ไข | ภาพประกอบมาตรการ |
|---|---|---|---|
| <p><b>1. สภาพภูมิประเทศ</b></p> <p>1.1 กำหนดขอบเขตพื้นที่บริเวณที่จะทำการปรับระดับให้มีความเหมาะสมต่อการใช้งาน เพื่อรองรับกิจกรรมตามแผนผังทำเหมืองและกำหนดพื้นที่เว้นการทำเหมืองระยะไม่น้อยกว่า 10 ม. รอบพื้นที่โครงการให้รักษาสภาพภูมิประเทศเดิมไว้ และกำหนดให้ปลูกต้นไม้เสริมเพื่อเป็น Buffer Zone</p> | <p>- กำหนดขอบเขตการทำเหมืองตามแผนผังกำหนดอย่างเคร่งครัด โดยกำหนดพื้นที่เว้นการทำเหมือง ระยะไม่น้อยกว่า 10 ม. ทางด้านทิศเหนือ และทิศตะวันตกและพื้นที่เว้นการทำเหมืองระยะไม่น้อยกว่า 50 ม. ทางด้านทิศตะวันออกทิศใต้จากทางสาธารณประโยชน์ รวมทั้งดูแลรักษาภูมิประเทศเดิมไว้ พร้อมทั้งปลูกต้นไม้เพิ่มเติมเพื่อเป็น Buffer Zone</p> | <p>- ไม่มี</p> | <p>แนวเว้นไม่ทำเหมืองระยะไม่น้อยกว่า 50 ม.<br/>ทางทิศตะวันออก</p> <p>แนวเว้นไม่ทำเหมืองจากทางสาธารณประโยชน์<br/>ทางทิศใต้</p> <p>แนวเว้นไม่ทำเหมืองระยะไม่น้อยกว่า 10 ม.<br/>ทางทิศเหนือ</p> |

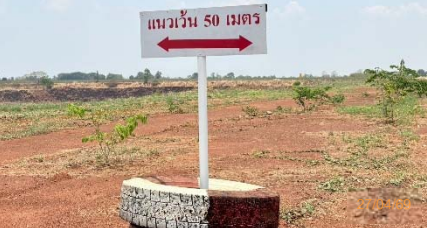
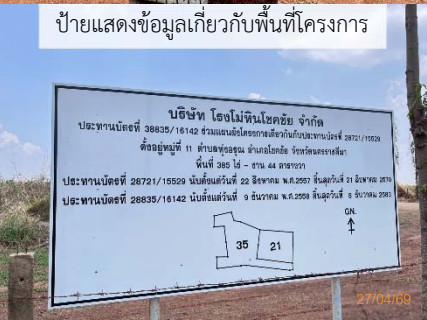
| มาตรการป้องกันและแก้ไขผลกระทบสิ่งแวดล้อม<br>และมาตรการติดตามตรวจสอบผลกระทบสิ่งแวดล้อม | ผลการปฏิบัติตามมาตรการ | ปัญหา อุปสรรคที่ไม่สามารถปฏิบัติ<br>ตามมาตรการและแนวทางแก้ไข | ภาพประกอบมาตรการ |
|---|---|---|---|
| <p>1.2 จัดทำป้ายแสดงข้อมูลเกี่ยวกับโครงการ ได้แก่ หมายเลขประทานบัตร เนื้อที่ ระยะเวลาการทำเหมือง และผู้รับผิดชอบไว้บริเวณด้านหน้าพื้นที่โครงการ หรือบริเวณที่สามารถพบเห็นได้ทั่วไป ให้แล้วเสร็จก่อนเปิดการทำเหมือง บริเวณโครงการเพื่อให้ง่ายต่อการตรวจสอบพื้นที่ และการปฏิบัติงานบริเวณโครงการ โดยบริเวณแนวกันเขตพื้นที่ไม่ทำเหมืองให้จัดทำเสาคอนกรีต เหล็ก หรือวัสดุอื่นๆ ตามความเหมาะสม</p> | <p>- จัดทำป้ายแสดงข้อมูลเกี่ยวกับโครงการ ได้แก่ หมายเลขประทานบัตร เนื้อที่ ระยะเวลาการทำเหมือง และผู้รับผิดชอบ โดยติดตั้งไว้บริเวณด้านหน้าพื้นที่โครงการ</p> <p>- โครงการได้กำหนดแนวเขตพื้นที่ไม่ทำเหมือง พร้อมทั้งดำเนินการปักเสาหลักเขตเพื่อแสดงแนวกันเขตพื้นที่เว้นการทำเหมือง</p> | <p>- ไม่มี</p> | <p>ปักหลักเขตเพื่อแสดงแนวกันเขตพื้นที่เว้นการทำเหมืองระยะ 50 ม.</p> <p>ป้ายแสดงข้อมูลเกี่ยวกับพื้นที่โครงการ</p> |

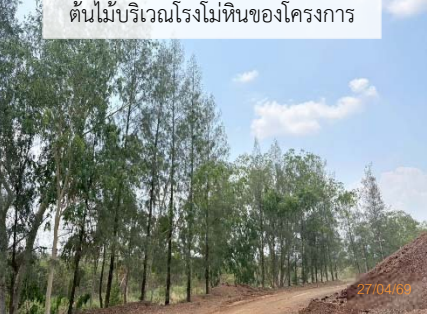
| มาตรการป้องกันและแก้ไขผลกระทบสิ่งแวดล้อม<br>และมาตรการติดตามตรวจสอบผลกระทบสิ่งแวดล้อม | ผลการปฏิบัติตามมาตรการ | ปัญหา อุปสรรคที่ไม่สามารถปฏิบัติ<br>ตามมาตรการและแนวทางแก้ไข | ภาพประกอบมาตรการ |
|---|---|---|---|
| <p>1.3 ปลูกต้นไม้ยืนต้นโตเร็ว มีลักษณะโครงสร้างโดยทั่วไปมี 3 ชั้นเรือนยอด เรือนยอดชั้นบน ได้แก่ ต้นสารธร ต้นเต็ง ต้นรัง เรือนยอดชั้นรอง ได้แก่ มะขามป้อม ตะแบก และพญาสัตบรรณ และเรือนยอดไม้พุ่ม ได้แก่ โคกกะอ่อม และปอกระเจาฝักกลม ส่วนไม้พื้นล่าง คือ หญ้าแฝก บริเวณโดยรอบพื้นที่โครงการ และพื้นที่โรงโม่หิน เพื่อลดผลกระทบด้านทัศนียภาพบริเวณพื้นที่โครงการ รวมทั้งช่วยลดผลกระทบด้านฝุ่น เสียง และ</p> | <p>- ทางโครงการดำเนินการปลูกต้นไม้บริเวณพื้นที่เว้นการทำเหมือง ระยะ 10 ม. และระยะ 50 ม. รอบพื้นที่โครงการ ปลูกต้นไม้บริเวณโดยรอบพื้นที่โรงโม่และปลูกต้นไม้บริเวณริมเส้นทางขนส่งแร่ในพื้นที่โครงการเพื่อเป็นแนวป้องกันฝุ่นละออง พังกระจ่ายซึ่งปลูกจำนวน 3 แถวสลับฟันปลา ระยะห่างกัน 2x2 ม.</p> | <p>- ไม่มี</p> | <p>ต้นไม้บริเวณโรงโม่หินของโครงการ</p> |

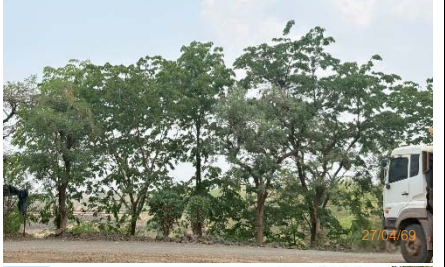
| มาตรการป้องกันและแก้ไขผลกระทบสิ่งแวดล้อม<br>และมาตรการติดตามตรวจสอบผลกระทบสิ่งแวดล้อม | ผลการปฏิบัติตามมาตรการ | ปัญหา อุปสรรคที่ไม่สามารถปฏิบัติ<br>ตามมาตรการและแนวทางแก้ไข | ภาพประกอบมาตรการ |
|---|---|---|---|
| การปลิวกระเด็นของหินและลดการพังทลายของ<br>หน้าดิน | <p>- ทางโครงการได้เว้นพื้นที่ไม่ทำเหมืองจากขอบแปลง<br/>ประทานบัตรโดยรอบพื้นที่โครงการ และดูแล<br/>แนวต้นไม้เดิมให้การเจริญเติบโตที่ดี นอกจากนี้<br/>ยังได้ปลูกไม้ยืนต้นโตเร็วในพื้นที่เว้นการทำเหมือง<br/>เพิ่มเติมเพื่อเป็น Buffer Zone</p> <p>- โรงโม่หินของโครงการ (โรงโม่หินโชคชัย) มีการ<br/>ปลูกต้นไม้โดยรอบเพื่อบรรเทาผลกระทบด้าน<br/>ทัศนียภาพ และลดการฟุ้งกระจายของฝุ่นละออง<br/>ออกนอกพื้นที่โครงการ</p> | | <p>แนวต้นไม้เดิมบริเวณโรงโม่หินของโครงการ</p> <p>แนวต้นไม้โคกอินเดียวางทิศตะวันออก</p> <p>แนวต้นไม้โคกอินเดียวางบริเวณแนวเวนทางทิศใต้</p> |

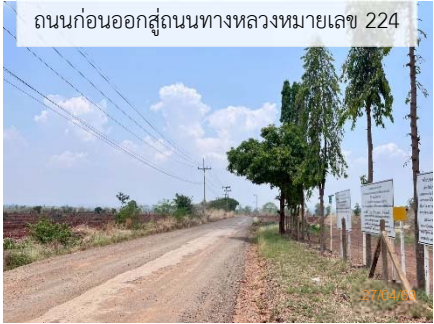
| มาตรการป้องกันและแก้ไขผลกระทบสิ่งแวดล้อม<br>และมาตรการติดตามตรวจสอบผลกระทบสิ่งแวดล้อม | ผลการปฏิบัติตามมาตรการ | ปัญหา อุปสรรคที่ไม่สามารถปฏิบัติ<br>ตามมาตรการและแนวทางแก้ไข | ภาพประกอบมาตรการ |
|---|---|---|---|
| <b>2. คุณภาพอากาศ</b><br>2.1 โครงการจะต้องให้ความร่วมมือกับหน่วยงาน<br>ท้องถิ่นในที่นี้คือ องค์การบริหารส่วนตำบลทุ่งอรุณใน<br>การซ่อมแซมสภาพผิวถนนจากโรงโม่หินโชคชัยช่วง<br>ถนนลูกรังก่อนออกสู่ทางหลวงหมายเลข 2071 ระยะ<br>2.5 กม. | - ทางโครงการยินดีให้ความร่วมมือกับองค์การ<br>บริหารส่วนตำบลทุ่งอรุณ ในการปรับปรุง<br>ซ่อมแซมถนนเส้นทางขนส่งแร่ช่วงออกจากโรงโม่<br>หินของโครงการ ถึงก่อนออกสู่ถนนทางหลวง<br>หมายเลข 224 รวมระยะทาง 2.5 กม. ให้เป็น<br>ถนนหินบดอัดแน่น พร้อมทั้งจ้างให้พนักงาน<br>โครงการที่ใช้เส้นทางดังกล่าวช่วยกันดูแลรักษาที่<br>ให้ถนนให้มีสภาพการใช้งานที่ดีอยู่เสมอและหาก<br>พบว่ามีการชำรุดเสียหายทางโครงการจะเร่ง<br>ดำเนินการซ่อมแซมทันที | - เดิมมาตรการในรายงาน EIA ที่ได้รับ<br>ความเห็นชอบ ปี 2557 เป็นทางหลวง<br>หมายเลข 2071 แต่ตามแผนที่กรม<br>ทหาร 1: 50,000 ลำดับชุด L7018<br>ระวัง 5438 II (อำเภอหนองบ<br>นนา), 5438 III (อำเภอบักธงชัย)<br>ระบบ WGS 1984 UTM Zone48N<br>และประกอบกับการตรวจสอบ<br>ภาคสนามถนนดังกล่าวเป็นถนนทาง<br>หลวงหมายเลข 224 | <p>ถนนก่อนออกสู่ถนนทางหลวงหมายเลข 224</p> |

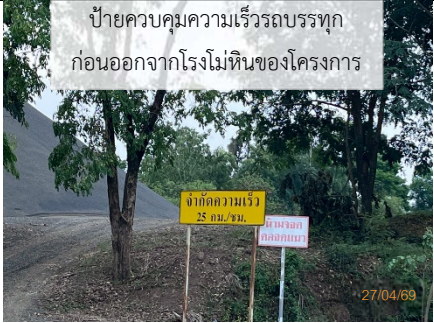
| มาตรการป้องกันและแก้ไขผลกระทบสิ่งแวดล้อม<br>และมาตรการติดตามตรวจสอบผลกระทบสิ่งแวดล้อม | ผลการปฏิบัติตามมาตรการ | ปัญหา อุปสรรคที่ไม่สามารถปฏิบัติ<br>ตามมาตรการและแนวทางแก้ไข | ภาพประกอบมาตรการ |
|---|---|---|---|
| 2.2 กำหนดความเร็วของรถบรรทุกแร่ ให้ใช้ความเร็ว<br>ไม่เกิน 25 กม./ชม. ในช่วงที่เป็นถนนลูกรังและในช่วง<br>ที่ผ่านชุมชน และในการขนส่งแร่ให้ใช้ผ้าใบปิดคลุม<br>กระบะรถบรรทุกให้มิดชิด | - ควบคุมความเร็วของรถบรรทุกไม่เกิน 25<br>กม./ชม. และติดตั้งป้ายแจ้งเตือนบริเวณริม<br>เส้นทางขนส่งแร่ พร้อมทั้งกำชับพนักงานให้เพิ่ม<br>ความระมัดระวัง เมื่อผ่านช่วงที่เป็นถนนลูกรัง<br>และพื้นที่ชุมชน เพื่อป้องกันการฟุ้งกระจายของ<br>ฝุ่นละอองและป้องกันการเกิดอุบัติเหตุ | - ไม่มี | <p>ป้ายควบคุมความเร็วรถบรรทุก<br/> ก่อนออกจากโรงโม่หินของโครงการ</p> |

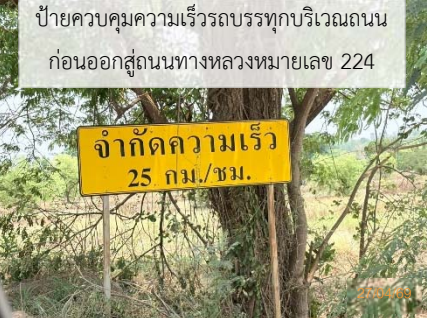
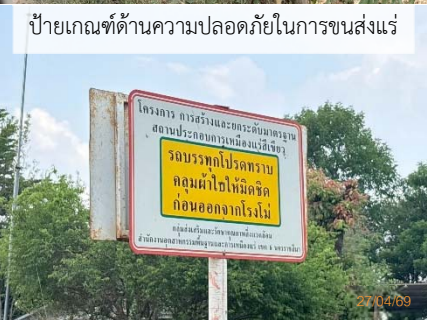
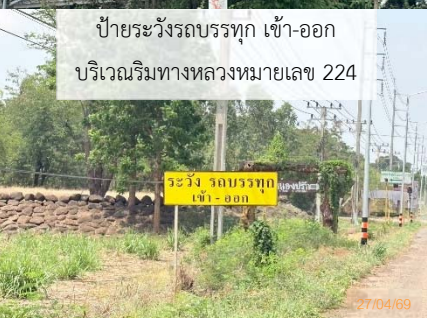
| มาตรการป้องกันและแก้ไขผลกระทบสิ่งแวดล้อม<br>และมาตรการติดตามตรวจสอบผลกระทบสิ่งแวดล้อม | ผลการปฏิบัติตามมาตรการ | ปัญหา อุปสรรคที่ไม่สามารถปฏิบัติ<br>ตามมาตรการและแนวทางแก้ไข | ภาพประกอบมาตรการ |
|---|---|---|---|
| | <p>- ทางโครงการได้กำหนดหลักเกณฑ์ด้านความปลอดภัยสำหรับการขนส่งแร่โดยรถบรรทุกแร่ทุกคันจะต้องปิดคลุมผ้าใบให้มิดชิดตลอดเส้นทาง การขนส่งแร่ และติดตั้งป้ายแสดงหลักเกณฑ์ด้านความปลอดภัยสำหรับการขนส่งแร่บริเวณพื้นที่โครงการ</p> | | <p>ป้ายควบคุมความเร็วรถบรรทุกทุกบริเวณถนนก่อนออกสู่ถนนทางหลวงหมายเลข 224</p> <p>ป้ายเกณฑ์ด้านความปลอดภัยในการขนส่งแร่</p> <p>ป้ายระวางรถบรรทุก เข้า-ออก บริเวณริมทางหลวงหมายเลข 224</p> |

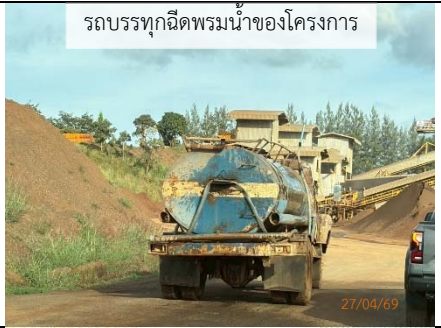
| มาตรการป้องกันและแก้ไขผลกระทบสิ่งแวดล้อม<br>และมาตรการติดตามตรวจสอบผลกระทบสิ่งแวดล้อม | ผลการปฏิบัติตามมาตรการ | ปัญหา อุปสรรคที่ไม่สามารถปฏิบัติ<br>ตามมาตรการและแนวทางแก้ไข | ภาพประกอบมาตรการ |
|---|---|---|---|
| 2.3 ฉีดพรมน้ำบนเส้นทางขนส่งแร่ช่วงที่เป็นถนนลูกรัง<br>โดยในฤดูร้อนและฤดูหนาวให้ฉีดพรมประมาณ 3-4<br>ครั้ง/วัน ส่วนในฤดูฝนฉีดพรมน้ำวันละ 1 ครั้ง | - ฉีดพรมน้ำบริเวณเส้นทางขนส่งแร่ภายในพื้นที่<br>โครงการ เส้นทางเข้า-ออกพื้นที่โครงการ และถนน<br>สาธารณะนอกโครงการ อย่างน้อยวันละ 3-4 ครั้ง<br>หรือขึ้นอยู่กับสภาพอากาศในแต่ละวัน | - ไม่มี | รถบรรทุกฉีดพรมน้ำของโครงการ<br> |

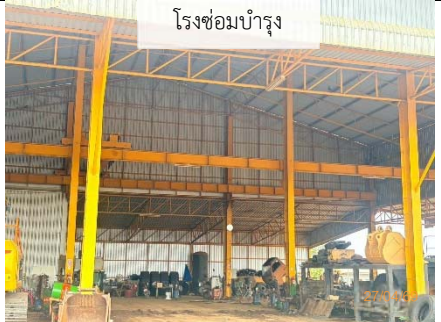
| มาตรการป้องกันและแก้ไขผลกระทบสิ่งแวดล้อม<br>และมาตรการติดตามตรวจสอบผลกระทบสิ่งแวดล้อม | ผลการปฏิบัติตามมาตรการ | ปัญหา อุปสรรคที่ไม่สามารถปฏิบัติ<br>ตามมาตรการและแนวทางแก้ไข | ภาพประกอบมาตรการ |
|---|---|---|---|
| 2.4 กำหนดให้ยานพาหนะ เครื่องจักรและอุปกรณ์ที่<br>ก่อให้เกิดไอเสียหรือฝุ่นละอองจะต้องได้รับการ<br>ตรวจสอบสภาพเครื่องยนต์อย่างสม่ำเสมอตามชนิด<br>ของยานพาหนะและเครื่องจักรกล | - ตรวจสอบสภาพเครื่องยนต์ของยานพาหนะและ<br>เครื่องจักรอุปกรณ์อย่างสม่ำเสมอตามแผนการ<br>บำรุงรักษา | - ไม่มี | โรงซ่อมบำรุง<br> |

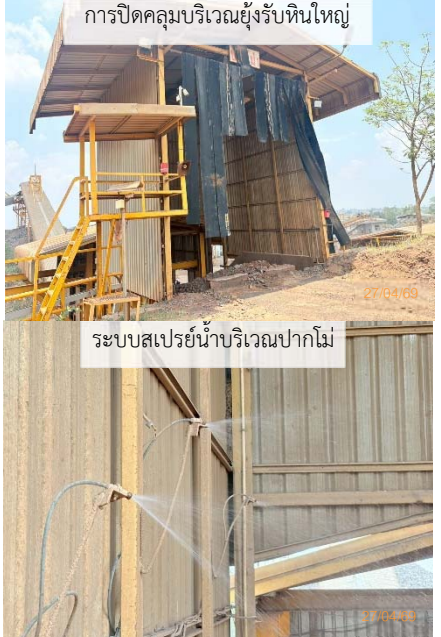
| มาตรการป้องกันและแก้ไขผลกระทบสิ่งแวดล้อม<br>และมาตรการติดตามตรวจสอบผลกระทบสิ่งแวดล้อม | ผลการปฏิบัติตามมาตรการ | ปัญหา อุปสรรคที่ไม่สามารถปฏิบัติ<br>ตามมาตรการและแนวทางแก้ไข | ภาพประกอบมาตรการ |
|---|---|---|---|
| <p>2.5 โรงโม่หินของโครงการ จะต้องมีการบำรุงรักษา ระบบป้องกันและกำจัดฝุ่นให้มีประสิทธิภาพที่ดีอยู่เสมอ พร้อมทั้งปิดคลุมอุปกรณ์ที่กำเนิดฝุ่นและติดตั้งระบบสเปรย์ที่จุดกำเนิดฝุ่นต่างๆ ให้เป็นไปตามประกาศกรมอุตสาหกรรมพื้นฐานและการเหมืองแร่ ดังนี้</p> <p>1) ให้สร้างอาคารปิดคลุม 3 ด้าน และหลังคา สำหรับเครื่องบดชุดแรก (Primary Crusher) ยังรับหินใหญ่ (Hopper) และตะแกรงร่อนคัดเศษหินดิน ทรายน (Scalping Screen) พร้อมทั้งต้องติดตั้งเครื่องฉีดสเปรย์ น้ำบริเวณปากยังรับหินใหญ่ และบริเวณจุดกำเนิดฝุ่นทุกจุด</p> | <ul style="list-style-type: none"> <li>- มีการปิดคลุมอาคารทั้ง 3 ด้าน บริเวณเครื่องบดชุดแรก ยังรับหินใหญ่ และตะแกรงร่อนคัดขนาด</li> <li>- มีวัสดุปิดคลุมอาคารโรงโม่หิน สายพานลำเลียง และปลายสายพานลำเลียง</li> <li>- ติดตั้งระบบสเปรย์น้ำบริเวณจุดกำเนิดฝุ่นละออง และจัดทำระบบม่านน้ำในการดักฝุ่นละอองที่ฟุ้งกระจายจากการปล่อยหินจากไซโลลงสู่กระเบรรถบรรทุก</li> <li>- ปรับปรุงลานเก็บกองแร่เป็นลานหินบดอัดแน่น และถนนภายในโรงโม่หินเป็นถนนหินบดอัดแน่น โดยทางโครงการจัดให้มีการฉีดพรมน้ำที่บริเวณพื้นที่เก็บกองแร่อยู่เสมอ เพื่อป้องกันฝุ่นที่จะเกิดขึ้น</li> </ul> | - ไม่มี | <p>การปิดคลุมบริเวณยังรับหินใหญ่</p> <p>ระบบสเปรย์น้ำบริเวณปากโม่</p> |

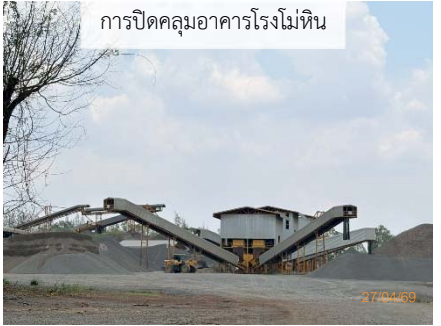
| มาตรการป้องกันและแก้ไขผลกระทบสิ่งแวดล้อม<br>และมาตรการติดตามตรวจสอบผลกระทบสิ่งแวดล้อม | ผลการปฏิบัติตามมาตรการ | ปัญหา อุปสรรคที่ไม่สามารถปฏิบัติ<br>ตามมาตรการและแนวทางแก้ไข | ภาพประกอบมาตรการ |
|---|---|---|---|
| <p>2) เครื่องบดชุดที่ 2 (Secondary Crusher) เครื่องบดชุดที่ 3 (Tertiary Crusher) ตะแกรงร่อนคัดเศษหินดิน ทรายน และตะแกรงร่อนคัดขนาดหินจะต้องมีฝาดครอบหรืออุปกรณ์ปิดคลุมป้องกันฝุ่นต้องสร้างอาคารปิดคลุมเครื่องจักรอุปกรณ์ทั้งหมดอย่างมิดชิด และต้องติดตั้งเครื่องฉีดสเปรย์น้ำบริเวณจุดกำเนิดฝุ่นทุกจุด ระบบสายพานลำเลียง ต้องสร้างอุปกรณ์ปิดคลุมโดยตลอด พร้อมทั้งติดตั้งเครื่องฉีดสเปรย์น้ำบริเวณจุดต่างๆที่ก่อให้เกิดฝุ่นละอองภายนอกอาคารทุกจุด</p> | <ul style="list-style-type: none"> <li>- มีแนวต้นไม้คาลิปตรอบบริเวณพื้นที่โรงโม่หิน เพื่อเป็นแนว Buffer Zone ป้องกันฝุ่นละอองฟุ้งกระจายออก นอกพื้นที่โครงการ</li> <li>- กำหนดให้รถบรรทุกจะต้องใช้ผ้าใบปิดคลุมแร่ให้มิดชิดก่อนการขนย้ายออกนอกโครงการและตลอดเส้นทางขนส่ง</li> </ul> | | <p>การปิดคลุมอาคารโรงโม่หิน</p> |

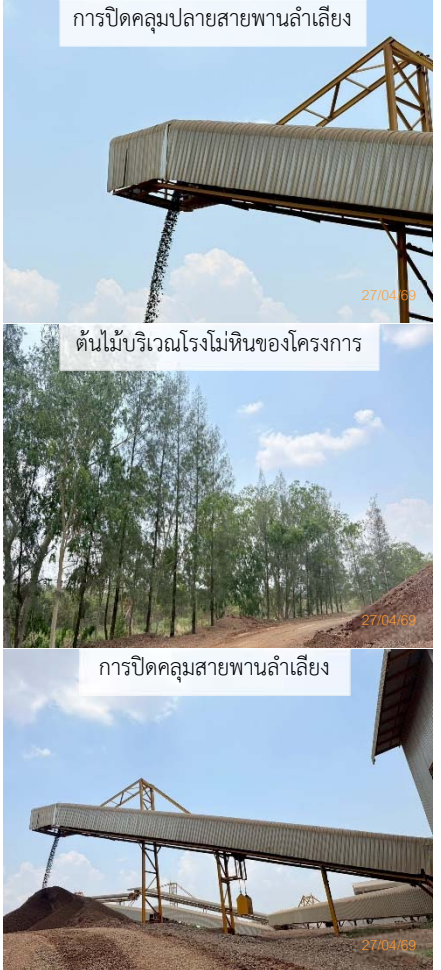
| มาตรการป้องกันและแก้ไขผลกระทบสิ่งแวดล้อม<br>และมาตรการติดตามตรวจสอบผลกระทบสิ่งแวดล้อม | ผลการปฏิบัติตามมาตรการ | ปัญหา อุปสรรคที่ไม่สามารถปฏิบัติ<br>ตามมาตรการและแนวทางแก้ไข | ภาพประกอบมาตรการ |
|---|---|---|---|
| <p>3) ระบบสายพานลำเลียง ต้องสร้างอุปกรณ์ปิดคลุมโดยตลอดพร้อมทั้งติดตั้งเครื่องสเปรย์น้ำบริเวณจุดต่างๆ ที่ก่อให้เกิดฝุ่นละอองภายนอกอาคารทุกจุด</p> <p>4) บริเวณปลายสายพานลำเลียงที่เทกองหินคัดขนาดแล้ว ต้องติดตั้งเครื่องฉีดสเปรย์น้ำ หรือเครื่องป้องกันฝุ่นในการเทกองหินคัดขนาดแล้วในกรณีที่มีโรงโม่หินได้ติดตั้งอุปกรณ์อื่นใด เพื่อควบคุมฝุ่นละออง และเสี่ยงจากการทำงานแตกต่างจากหลักเกณฑ์ที่กำหนดไว้ข้างต้นจะต้องได้รับการตรวจสอบและเห็นชอบจากกรมอุตสาหกรรมพื้นฐานและการเหมืองแร่</p> <p>5) เส้นทางขนส่งลำเลียงภายในโรงโม่บดหรือย่อยหินทั้งหมดอย่างน้อยจะต้องเป็นถนนที่มีการลาดยางปิดคลุม หรือเป็นถนนคอนกรีต</p> <p>6) พื้นที่เก็บกองหินต้องเป็นลานคอนกรีตหรือหินบดอัดแน่น</p> <p>7) รถบรรทุกที่ขนหินออกจากโรงโม่บดหรือย่อยหินต้องอยู่ในสภาพที่ดีไม่มีรอยรั่วให้หินร่วงหล่นได้ และมีผ้าใบปิดคลุมมิดชิด</p> <p>8) การลำเลียงแร่โดยสายพานลำเลียงให้มีการสเปรย์น้ำและใช้วัสดุปิดคลุมระบบสายพานลำเลียง</p> | <p>- จัดสร้างหลังคาปิดคลุมสายพานลำเลียงและติดตั้งจุดสเปรย์น้ำบริเวณปลายสายพานลำเลียงเพื่อช่วยลดการฟุ้งกระจายของฝุ่นละออง</p> | <p>- ไม่มี</p> | <p>การปิดคลุมปลายสายพานลำเลียง</p> <p>ต้นไม้บริเวณโรงโม่หินของโครงการ</p> <p>การปิดคลุมสายพานลำเลียง</p> |

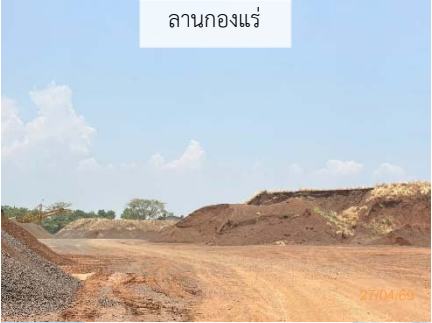
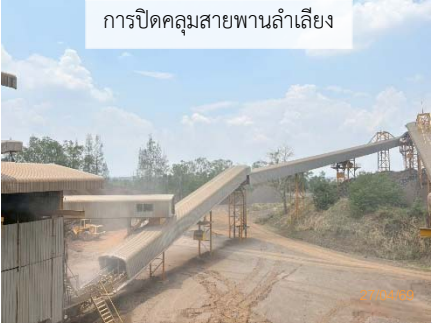
| มาตรการป้องกันและแก้ไขผลกระทบสิ่งแวดล้อม<br>และมาตรการติดตามตรวจสอบผลกระทบสิ่งแวดล้อม | ผลการปฏิบัติตามมาตรการ | ปัญหา อุปสรรคที่ไม่สามารถปฏิบัติ<br>ตามมาตรการและแนวทางแก้ไข | ภาพประกอบมาตรการ |
|---|---|---|---|
| | | | <p>ลานกองแร่</p> <p>27/04/69</p> <p>การปิดคลุมสายพานลำเลียง</p> <p>27/04/69</p> <p>พนักงานสวมใส่อุปกรณ์ป้องกันอันตรายส่วนบุคคล</p> <p>27/04/69</p> |

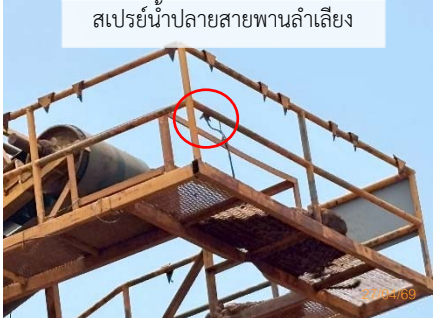
| มาตรการป้องกันและแก้ไขผลกระทบสิ่งแวดล้อม<br>และมาตรการติดตามตรวจสอบผลกระทบสิ่งแวดล้อม | ผลการปฏิบัติตามมาตรการ | ปัญหา อุปสรรคที่ไม่สามารถปฏิบัติ<br>ตามมาตรการและแนวทางแก้ไข | ภาพประกอบมาตรการ |
|---|---|---|---|
| | | | <p>สเปรย์น้ำปลายสายพานลำเลียง</p> <p>ห้องควบคุม</p> |

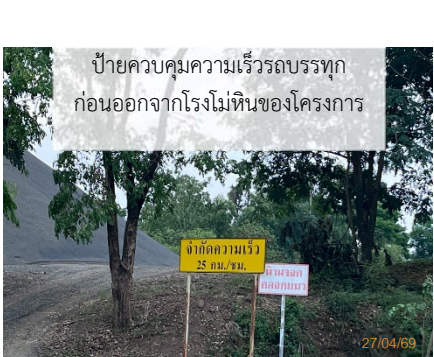
| มาตรการป้องกันและแก้ไขผลกระทบสิ่งแวดล้อม<br>และมาตรการติดตามตรวจสอบผลกระทบสิ่งแวดล้อม | ผลการปฏิบัติตามมาตรการ | ปัญหา อุปสรรคที่ไม่สามารถปฏิบัติ<br>ตามมาตรการและแนวทางแก้ไข | ภาพประกอบมาตรการ |
|---|---|---|---|
| <p>3. เสียง</p> <p>3.1 ให้จำกัดความเร็วรถบรรทุกไม่เกิน 25 กม./ชม.<br/>สำหรับรถที่วิ่งภายในโครงการ</p> | <p>- ควบคุมความเร็วรถบรรทุกไม่เกิน 25 กม./ชม.<br/>พร้อมทั้งติดป้ายแจ้งเตือนบริเวณเส้นทางขนส่งแร่<br/>ภายในพื้นที่โครงการ</p> | <p>- ไม่มี</p> | <p>ป้ายควบคุมความเร็วรถบรรทุก<br/>ก่อนออกจากโรงโม่หินของโครงการ</p> |

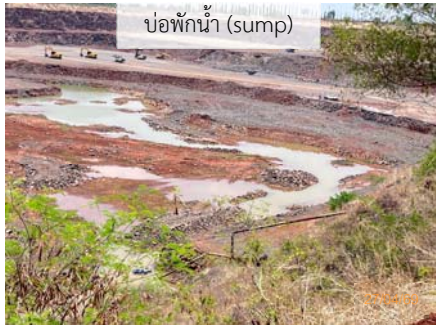
| มาตรการป้องกันและแก้ไขผลกระทบสิ่งแวดล้อม<br>และมาตรการติดตามตรวจสอบผลกระทบสิ่งแวดล้อม | ผลการปฏิบัติตามมาตรการ | ปัญหา อุปสรรคที่ไม่สามารถปฏิบัติตามมาตรการและแนวทางแก้ไข | ภาพประกอบมาตรการ |
|---|---|---|---|
| <b>4. อุทกวิทยา และคุณภาพน้ำ</b><br>4.1 จัดสร้างบ่อดักตะกอน จำนวน 1 บ่อ “บ” ขนาด<br>1 ไร่ ความลึก 3 ม. ความจุบ่อละ 4,800 ลบ.ม. และ<br>จัดสร้างบ่อฟักน้ำ (sump) บริเวณพื้นที่เปิดทำเหมือง<br>จุดต่ำสุดในแต่ช่วงการทำเหมือง | - ทางโครงการได้จัดสร้างบ่อฟักน้ำ (sump)<br>บริเวณพื้นที่เปิดทำเหมือง | - ไม่มี | |

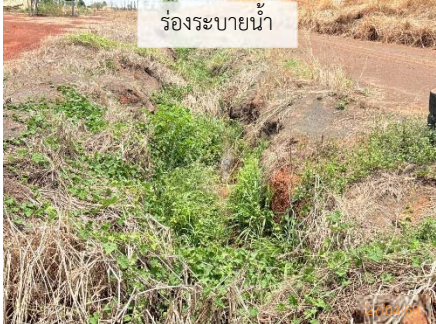
| มาตรการป้องกันและแก้ไขผลกระทบสิ่งแวดล้อม<br>และมาตรการติดตามตรวจสอบผลกระทบสิ่งแวดล้อม | ผลการปฏิบัติตามมาตรการ | ปัญหา อุปสรรคที่ไม่สามารถปฏิบัติตามมาตรการและแนวทางแก้ไข | ภาพประกอบมาตรการ |
|---|---|---|---|
| 4.2 จัดสร้างคันทำนบและร่องระบายน้ำบริเวณรอบ<br>พื้นที่โครงการและปลูกต้นไม้เสริมบริเวณคันดินทำนบ<br>โดยขนาดคันทำนบบนดินฐานกว้าง 8 ม. สูง 2 ม. คัน<br>ทำนบกว้าง 2 ม. ด้านในของคันทำนบมีขนาดของความ<br>กว้างร่องระบายน้ำ 0.75 ม. ลึก 1 ม. และด้านบนกว้าง<br>2 ม. | - ทางโครงการได้ดำเนินการให้โครงการจัดสร้าง<br>คันทำนบบนดินฐานกว้าง 8 ม. สูง 2 ม. คันทำนบ<br>กว้าง 2 ม. และร่องระบายน้ำความกว้างขนาด<br>0.75 ม. ลึก 1 ม. และด้านบนกว้าง 2 ม. โดยรอบ<br>พื้นที่โครงการ | - ไม่มี | |

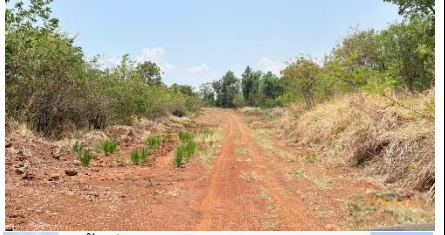
| มาตรการป้องกันและแก้ไขผลกระทบสิ่งแวดล้อม<br>และมาตรการติดตามตรวจสอบผลกระทบสิ่งแวดล้อม | ผลการปฏิบัติตามมาตรการ | ปัญหา อุปสรรคที่ไม่สามารถปฏิบัติตามมาตรการและแนวทางแก้ไข | ภาพประกอบมาตรการ |
|---|---|---|---|
| <b>5. ทรัพยากรดิน</b><br>5.1 จัดให้มีพื้นที่เก็บกองเปลือกดินและเศษหินบริเวณเครื่องหมาย “ด” 15 ไร่ ความสูงไม่เกิน 10 ม. | - โครงการได้จัดเตรียมพื้นที่เก็บกองเปลือกดินไว้ตามแผนผังกำหนดโดยอยู่ทางด้านทิศตะวันตก แต่ยังไม่มีการเก็บกองเปลือกดินและเศษหิน และทิศใต้ซึ่งมีการเก็บกองเปลือกดิน มีความสูงไม่เกิน 10 ม. และการดำเนินงานที่ผ่านมาโครงการได้นำเปลือกดินและเศษหินที่เกิดจากการทำเหมืองไปใช้ในการปรับปรุงเส้นทางขนส่งแร่ พื้นฟูพื้นที่ทำเหมือง | - ไม่มี | <p>พื้นที่ที่ได้จัดเตรียมไว้เก็บกองเปลือกดินทางทิศตะวันตก</p> <p>พื้นที่เก็บกองเปลือกดินทางทิศใต้</p> |

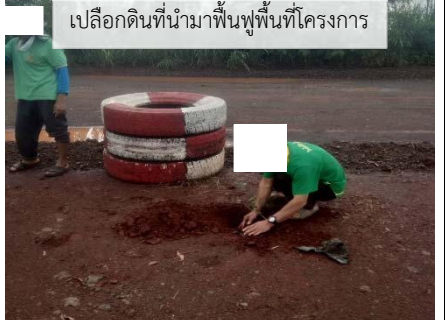
| มาตรการป้องกันและแก้ไขผลกระทบสิ่งแวดล้อม<br>และมาตรการติดตามตรวจสอบผลกระทบสิ่งแวดล้อม | ผลการปฏิบัติตามมาตรการ | ปัญหา อุปสรรคที่ไม่สามารถปฏิบัติตามมาตรการและแนวทางแก้ไข | ภาพประกอบมาตรการ |
|---|---|---|---|
| 5.3 เปลือกดินที่ได้จากการทำเหมืองให้นำไปถมกลับพื้นที่ผ่านการทำเหมือง ปรับปรุงเส้นทางขนส่งแร่ภายในโครงการ คั่นทำนบดินและฟื้นฟูสภาพพื้นที่เพื่อลดผลกระทบด้านทรัพยากรดินและการชะล้างพังทลาย | - ทางโครงการได้นำเปลือกดินที่เกิดจากการทำเหมืองไปใช้ประโยชน์ในการปรับปรุงเส้นทางขนส่งแร่ภายในโครงการ และฟื้นฟูสภาพพื้นที่ | - ไม่มี | <p>เปลือกดินที่นำมาฟื้นฟูพื้นที่โครงการ</p> |

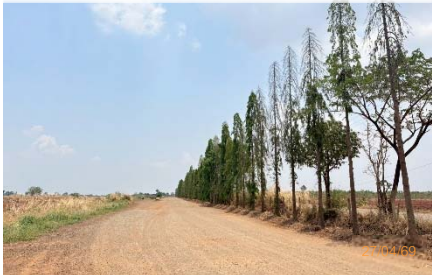
| มาตรการป้องกันและแก้ไขผลกระทบสิ่งแวดล้อม<br>และมาตรการติดตามตรวจสอบผลกระทบสิ่งแวดล้อม | ผลการปฏิบัติตามมาตรการ | ปัญหา อุปสรรคที่ไม่สามารถปฏิบัติ<br>ตามมาตรการและแนวทางแก้ไข | ภาพประกอบมาตรการ |
|---|---|---|---|
| | | | <p>เปลี่ยนดินที่นำมาปรับปรุงถนนภายในพื้นที่โครงการ</p> |

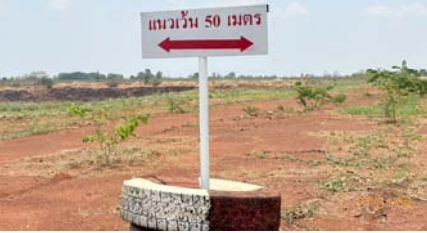
| มาตรการป้องกันและแก้ไขผลกระทบสิ่งแวดล้อม<br>และมาตรการติดตามตรวจสอบผลกระทบสิ่งแวดล้อม | ผลการปฏิบัติตามมาตรการ | ปัญหา อุปสรรคที่ไม่สามารถปฏิบัติ<br>ตามมาตรการและแนวทางแก้ไข | ภาพประกอบมาตรการ |
|---|---|---|---|
| 6.5 การกำหนดขอบเขตพื้นที่ดำเนินการให้ชัดเจน โดยให้ทำการปักหลักเขตพื้นที่ทำเหมือง และดำเนินกิจกรรมเฉพาะในพื้นที่ของโครงการเท่านั้น และห้ามทำการรบกวนพื้นที่ใดที่ไม่มีส่วนเกี่ยวข้องกับโครงการ | <ul style="list-style-type: none"> <li>- ทางโครงการได้กำหนดแนวเขตพื้นที่ทำเหมืองตามแผนผังการทำเหมืองของโครงการไว้แล้ว พร้อมทั้งดำเนินการปักเสาคอนกรีตเพื่อแสดงแนวเขตพื้นที่เว้นการทำเหมือง</li> <li>- บริเวณพื้นที่ที่ไม่เกี่ยวข้องกับการทำเหมืองและพื้นที่กิจกรรมเกี่ยวเนื่องจะไม่เข้าไปดำเนินการใดๆ ในพื้นที่</li> </ul> | - ไม่มี | <p>ปักหลักเขตเพื่อแสดงแนวกันเขตพื้นที่เว้นการทำเหมืองระยะ 50 ม.</p> |

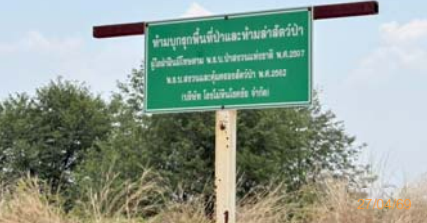
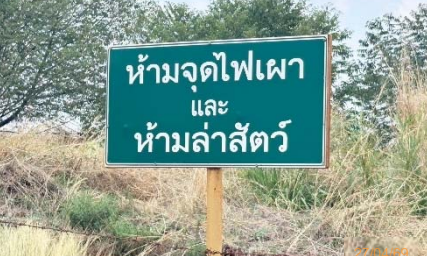
| มาตรการป้องกันและแก้ไขผลกระทบสิ่งแวดล้อม<br>และมาตรการติดตามตรวจสอบผลกระทบสิ่งแวดล้อม | ผลการปฏิบัติตามมาตรการ | ปัญหา อุปสรรคที่ไม่สามารถปฏิบัติ<br>ตามมาตรการและแนวทางแก้ไข | ภาพประกอบมาตรการ |
|---|---|---|---|
| 6.6 ประสานงานกับเจ้าหน้าที่จากหน่วยงานที่เกี่ยวข้อง โดยเฉพาะเจ้าหน้าที่ของกรมป่าไม้ ซึ่งเป็นผู้ดูแลรับผิดชอบพื้นที่โดยตรงอย่างใกล้ชิด ในการตรวจตราดูแลการลักลอบล่าสัตว์ป่าในพื้นที่ป่าไม้บริเวณใกล้เคียง | <ul style="list-style-type: none"> <li>- ทางโครงการได้ออกกฎหมายห้ามพนักงานเหมืองทำการคุกคามต่อชีวิต หรือถิ่นที่อยู่อาศัยของสัตว์ป่า</li> <li>- การดำเนินงานของโครงการที่ผ่านมาไม่มีเจ้าหน้าที่จากกรมป่าไม้เข้าตรวจสอบการดำเนินงานเป็นประจำทุกปี โดยทางโครงการได้ให้ความร่วมมือและอำนวยความสะดวก และจะประสานงานกับสำนักบริหารพื้นที่อนุรักษ์ที่ 7 (นครราชสีมา) เพื่อเข้ามาตรวจสอบเรื่องสัตว์ป่า หากพบสัตว์ป่าขนาดใหญ่</li> </ul> | - เนื่องจาก พ.ร.บ. สงวนและคุ้มครองสัตว์ป่า พ.ศ.2535 ได้ถูกยกเลิกตาม พ.ร.บ. สงวนและคุ้มครองสัตว์ป่า พ.ศ. 2562 ตามมาตรา 3 (1) ทางโครงการจะดำเนินการตามข้อกำหนดพ.ร.บ. สงวนและคุ้มครองสัตว์ป่า พ.ศ. 2562 อย่างเคร่งครัด | <p>ป้ายเตือนห้ามบุกรุกพื้นที่ป่าและห้ามล่าสัตว์ป่า</p> <p>ป้ายเตือนห้ามจุดไฟเผาป่าและห้ามล่าสัตว์</p> |

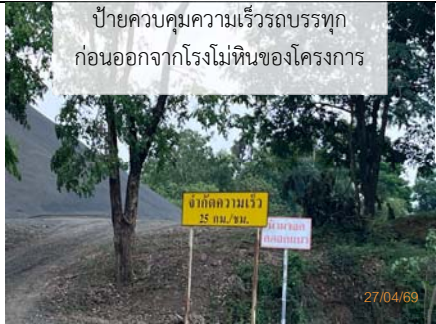
| มาตรการป้องกันและแก้ไขผลกระทบสิ่งแวดล้อม<br>และมาตรการติดตามตรวจสอบผลกระทบสิ่งแวดล้อม | ผลการปฏิบัติตามมาตรการ | ปัญหา อุปสรรคที่ไม่สามารถปฏิบัติตามมาตรการและแนวทางแก้ไข | ภาพประกอบมาตรการ |
|---|---|---|---|
| 7.2 จัดทำป้ายกำหนดความเร็วของรถบรรทุกแร่ ให้ใช้ความเร็วไม่เกิน 25 กม./ชม. ในช่วงที่เป็นถนนลูกรัง และในช่วงที่ผ่านชุมชน และในการขนส่งแร่ให้ใช้ผ้าใบปิดคลุมกระบะรถบรรทุกให้มิดชิด | - จัดทำป้ายจำกัดความเร็วรถบรรทุกบริเวณริมเส้นทางขนส่งแร่ โดยให้ควบคุมความเร็วให้ไม่เกิน 25 กม./ชม. และประชาสัมพันธ์ให้เพิ่มความระมัดระวังในช่วงที่ผ่านถนนลูกรังและพื้นที่ชุมชน<br>- ทางโครงการได้กำหนดหลักเกณฑ์ด้านความปลอดภัยสำหรับการขนส่งแร่โดยรถบรรทุกแร่ทุกคันจะต้องปิดคลุมผ้าใบให้มิดชิดตลอดเส้นทางขนส่งแร่ และติดตั้งป้ายแสดง | - ไม่มี | <p>ป้ายควบคุมความเร็วรถบรรทุก ก่อนออกจากโรงโม่หินของโครงการ</p> |

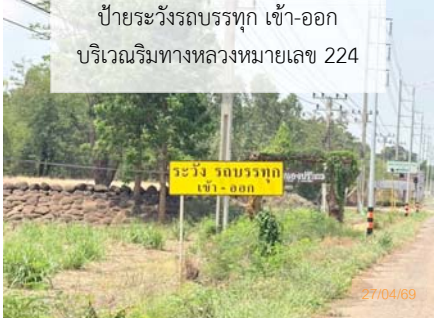
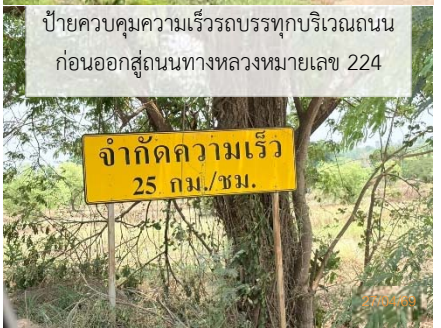
| มาตรการป้องกันและแก้ไขผลกระทบสิ่งแวดล้อม<br>และมาตรการติดตามตรวจสอบผลกระทบสิ่งแวดล้อม | ผลการปฏิบัติตามมาตรการ | ปัญหา อุปสรรคที่ไม่สามารถปฏิบัติ<br>ตามมาตรการและแนวทางแก้ไข | ภาพประกอบมาตรการ |
|---|---|---|---|
| | หลักเกณฑ์ด้านความปลอดภัยสำหรับการขนส่ง<br>แร่บริเวณพื้นที่โครงการ | | <p>ป้ายระวางรถบรรทุก เข้า-ออก<br/>บริเวณริมทางหลวงหมายเลข 224</p> <p>ป้ายควบคุมความเร็วรถบรรทุกบริเวณถนน<br/>ก่อนออกสู่ถนนทางหลวงหมายเลข 224</p> |

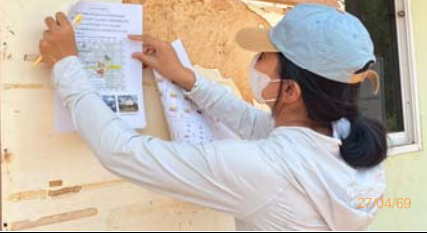
| มาตรการป้องกันและแก้ไขผลกระทบสิ่งแวดล้อม<br>และมาตรการติดตามตรวจสอบผลกระทบสิ่งแวดล้อม | ผลการปฏิบัติตามมาตรการ | ปัญหา อุปสรรคที่ไม่สามารถปฏิบัติ<br>ตามมาตรการและแนวทางแก้ไข | ภาพประกอบมาตรการ |
|---|---|---|---|
| | | | <p>ติดป้ายประชาสัมพันธ์ผลการติดตามตรวจสอบ<br/>ผลกระทบสิ่งแวดล้อม หมู่ที่ 11 บ้านตะแลง</p> |

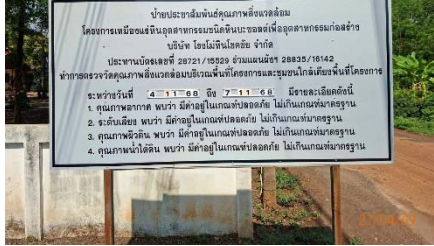
| มาตรการป้องกันและแก้ไขผลกระทบสิ่งแวดล้อม<br>และมาตรการติดตามตรวจสอบผลกระทบสิ่งแวดล้อม | ผลการปฏิบัติตามมาตรการ | ปัญหา อุปสรรคที่ไม่สามารถปฏิบัติ<br>ตามมาตรการและแนวทางแก้ไข | ภาพประกอบมาตรการ |
|---|---|---|---|
| 10.3 ให้จัดทำป้ายประชาสัมพันธ์ผลการติดตาม<br>ตรวจสอบผลกระทบสิ่งแวดล้อม ติดตั้งบริเวณพื้นที่<br>โครงการ และชุมชนบ้านตะแลง หมู่ที่ 11 | - จัดทำป้ายประชาสัมพันธ์ผลการติดตาม<br>ตรวจสอบผลกระทบสิ่งแวดล้อม โดยติดตั้งไว้<br>บริเวณพื้นที่โครงการ และหมู่ที่ 11 บ้านตะแลง<br>เพื่อประชาสัมพันธ์ให้ประชาชนรับทราบ พร้อม<br>ทั้งคู่แลกรักษาป้ายดังกล่าวให้มีสภาพที่ดีเสมอ และ<br>จะมีการเปลี่ยนแปลงข้อมูลทุก 6 เดือน | - ไม่มี | <p>ป้ายประชาสัมพันธ์ผลการติดตามตรวจสอบผลกระทบสิ่งแวดล้อมของโครงการ หมู่ที่ 11 บ้านตะแลง</p> |

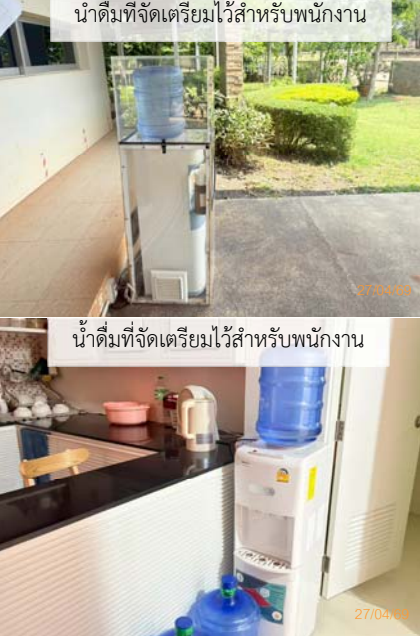
| มาตรการป้องกันและแก้ไขผลกระทบสิ่งแวดล้อม<br>และมาตรการติดตามตรวจสอบผลกระทบสิ่งแวดล้อม | ผลการปฏิบัติตามมาตรการ | ปัญหา อุปสรรคที่ไม่สามารถปฏิบัติตามมาตรการและแนวทางแก้ไข | ภาพประกอบมาตรการ |
|---|---|---|---|
| <p>10.4 กำหนดให้จัดสภาพแวดล้อมของสำนักงานให้ถูก<br/>สุขลักษณะ เช่น จัดวางภาชนะรองรับขยะให้เป็น<br/>ระเบียบเรียบร้อย จัดให้มีอุปกรณ์ป้องกันอันตรายที่<br/>เหมาะสมกับสภาพงาน และมีจำนวนเพียงพอกับ<br/>พนักงาน</p> | <p>- ดูแลสภาพแวดล้อมของสำนักงานให้ถูก<br/>สุขลักษณะ เช่น จัดเตรียมถังขยะไว้บริเวณหน้า<br/>สำนักงานเพื่อไม่ให้กีดขวางการทำงาน สำหรับ<br/>พนักงานที่ปฏิบัติงานภายในเมือง ได้จัดให้มี<br/>อุปกรณ์ป้องกันอันตรายที่เหมาะสมกับสภาพงาน<br/>และมีจำนวนเพียงพอกับพนักงาน เช่น หน้ากาก<br/>กรองฝุ่น รองเท้าหุ้มเหล็ก หมวกนิรภัย Ear Muff<br/>และแว่นนิรภัย เป็นต้น</p> | | <p>น้ำดื่มที่จัดเตรียมไว้สำหรับพนักงาน</p> |

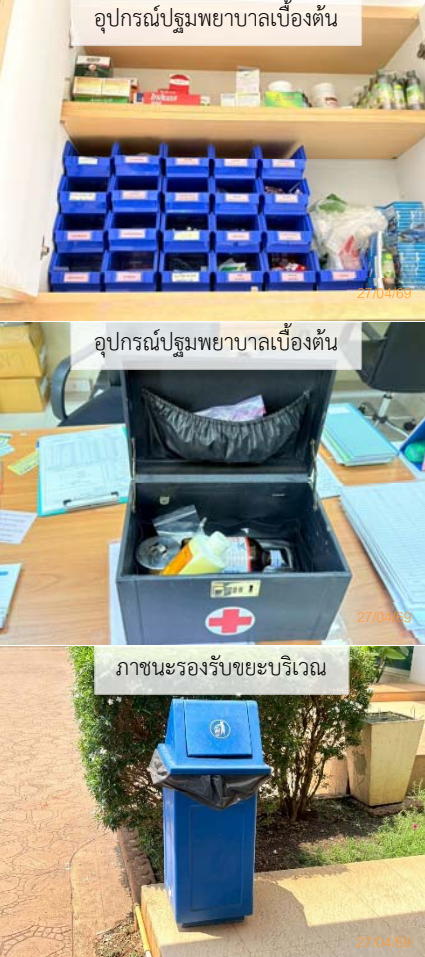
| มาตรการป้องกันและแก้ไขผลกระทบสิ่งแวดล้อม<br>และมาตรการติดตามตรวจสอบผลกระทบสิ่งแวดล้อม | ผลการปฏิบัติตามมาตรการ | ปัญหา อุปสรรคที่ไม่สามารถปฏิบัติ<br>ตามมาตรการและแนวทางแก้ไข | ภาพประกอบมาตรการ |
|---|---|---|---|
| 10.5 ให้จัดเตรียมปัจจัยในการปฐมพยาบาลเบื้องต้น<br>พร้อมทั้งรถสำหรับนำคนเจ็บส่งโรงพยาบาลกรณี<br>คนงานเกิดอุบัติเหตุ | - จัดให้มีห้องพยาบาลและอุปกรณ์ปฐมพยาบาล<br>ไว้บริเวณโรงโมหีนของโครงการ เพื่อช่วยเหลือผู้ที่<br>ได้รับบาดเจ็บหรือเจ็บป่วยเบื้องต้น รวมถึงจัดให้มี<br>รถสำหรับนำคนเจ็บส่งโรงพยาบาลหากมีเหตุ<br>ฉุกเฉิน | | <p>อุปกรณ์ปฐมพยาบาลเบื้องต้น</p> <p>อุปกรณ์ปฐมพยาบาลเบื้องต้น</p> <p>ภาชนะรองรับขยะบริเวณ</p> |

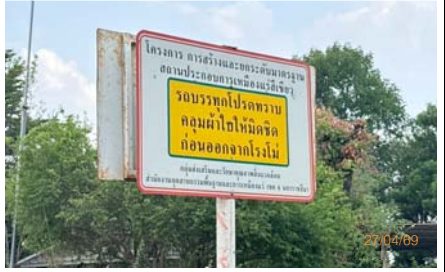
| มาตรการป้องกันและแก้ไขผลกระทบสิ่งแวดล้อม<br>และมาตรการติดตามตรวจสอบผลกระทบสิ่งแวดล้อม | ผลการปฏิบัติตามมาตรการ | ปัญหา อุปสรรคที่ไม่สามารถปฏิบัติ<br>ตามมาตรการและแนวทางแก้ไข | ภาพประกอบมาตรการ |
|---|---|---|---|
| <p>10.6 ให้กำชับพนักงานขับรถที่ใช้เส้นทางเข้า-ออก<br/>โครงการ และให้เพิ่มความระมัดระวัง เมื่อขับรถผ่าน<br/>ชุมชนที่อยู่ริมเส้นทางขนส่งแร่ พร้อมทั้งกำหนด<br/>หลักเกณฑ์ด้านความปลอดภัยสำหรับการขนส่งแร่<br/>ออกนอกพื้นที่โครงการ มาตรการที่สำคัญมีดังนี้</p> <p>1) ใช้ผ้าใบปิดคลุมรถบรรทุกแร่ให้มิดชิดทุกครั้ง<br/>ก่อนการขนส่งแร่ออกนอกพื้นที่โครงการ</p> <p>2) อบรมพนักงานขับรถบรรทุกแร่ให้ปฏิบัติตาม<br/>กฎจราจรอย่างเคร่งครัด</p> | <p>- กำชับพนักงานขับรถของบริษัทฯ และผู้ซื้อหิน<br/>ให้ขับรถด้วยความระมัดระวังโดยเฉพาะบริเวณ<br/>ชุมชนริมเส้นทางขนส่งแร่</p> <p>- ทางโครงการได้กำหนดหลักเกณฑ์ด้านความ<br/>ปลอดภัยสำหรับการขนส่งแร่โดยรถบรรทุกแร่ทุก<br/>คันจะต้องปิดคลุมผ้าใบให้มิดชิดตลอดเส้นทาง<br/>การขนส่งแร่ และติดตั้งป้ายแสดงหลักเกณฑ์ด้าน<br/>ความปลอดภัยสำหรับการขนส่งแร่บริเวณพื้นที่<br/>โครงการ</p> | - ไม่มี | <p>ป้ายหลักเกณฑ์ด้านความปลอดภัยสำหรับการขนส่ง</p> |

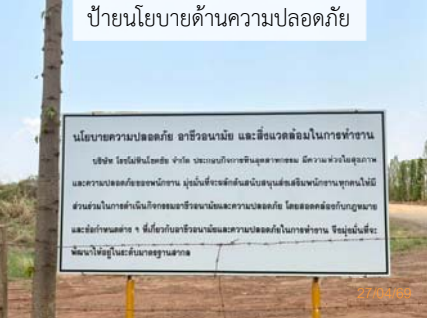
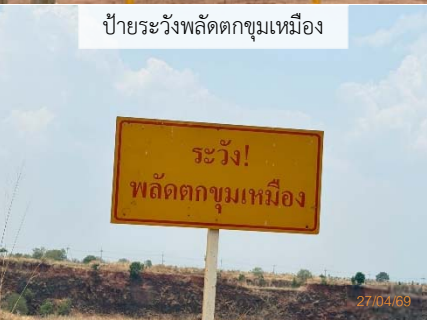
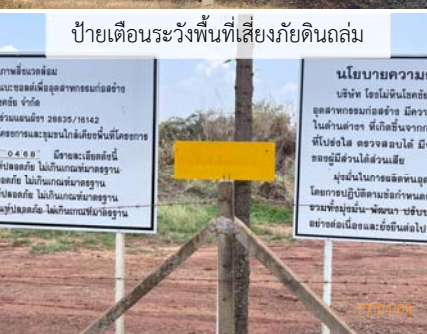
| มาตรการป้องกันและแก้ไขผลกระทบสิ่งแวดล้อม<br>และมาตรการติดตามตรวจสอบผลกระทบสิ่งแวดล้อม | ผลการปฏิบัติตามมาตรการ | ปัญหา อุปสรรคที่ไม่สามารถปฏิบัติตามมาตรการและแนวทางแก้ไข | ภาพประกอบมาตรการ |
|---|---|---|---|
| 10.8 จัดทำป้ายนโยบายความปลอดภัย และนโยบายด้านสิ่งแวดล้อม ป้ายเตือนระวังพลัดตกหุบเหวและป้ายมาตรการด้านสิ่งแวดล้อมบริเวณพื้นที่โครงการ | - จัดทำป้ายนโยบายความปลอดภัย ป้ายมาตรการด้านสิ่งแวดล้อม ป้ายเตือนระวังพลัดตกหุบเหว ป้ายเตือนระวังพื้นที่เสี่ยงภัยดินถล่ม ป้ายเตือนมีการระเบิดหิน บริเวณทางเข้าพื้นที่โครงการ | - ไม่มี | <p>ป้ายนโยบายด้านความปลอดภัย</p> <p>ป้ายระวังพลัดตกหุบเหว</p> <p>ป้ายเตือนระวังพื้นที่เสี่ยงภัยดินถล่ม</p> |

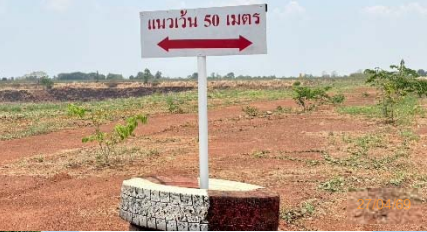
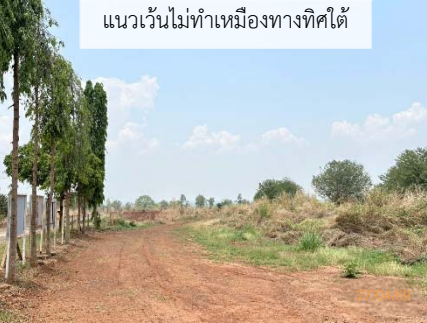
| มาตรการป้องกันและแก้ไขผลกระทบสิ่งแวดล้อม<br>และมาตรการติดตามตรวจสอบผลกระทบสิ่งแวดล้อม | ผลการปฏิบัติตามมาตรการ | ปัญหา อุปสรรคที่ไม่สามารถปฏิบัติ<br>ตามมาตรการและแนวทางแก้ไข | ภาพประกอบมาตรการ |
|---|---|---|---|
| | | | <p>ปักหลักเขตเพื่อแสดงแนวกันเขต พื้นที่เว้นการทำ<br/>เหมืองระยะ 50 ม. ทางทิศตะวันออก</p> <p>แนวเว้นไม่ทำเหมืองทางทิศใต้</p> |

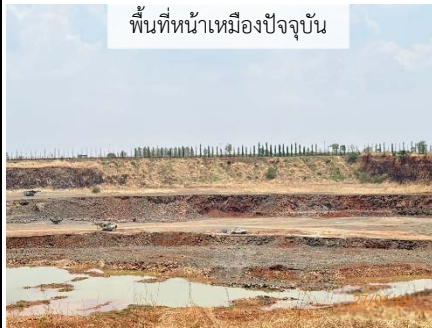
| มาตรการป้องกันและแก้ไขผลกระทบสิ่งแวดล้อม<br>และมาตรการติดตามตรวจสอบผลกระทบสิ่งแวดล้อม | ผลการปฏิบัติตามมาตรการ | ปัญหา อุปสรรค ที่ไม่สามารถปฏิบัติ<br>ตามมาตรการ และแนวทางแก้ไข | ภาพประกอบมาตรการ |
|---|---|---|---|
| <p><b>1. สภาพภูมิประเทศ</b></p> <p>1.1 เปิดหน้าเหมืองตามแผนผังโครงการกำหนดอย่าง<br/>เคร่งครัดโดยเปิดทำเหมืองในลักษณะชั้นบันได<br/>กำหนดให้ชั้นบันไดสูงไม่เกิน 10 ม. และมีความกว้าง<br/>ของแต่ละชั้นไม่น้อยกว่า 10 ม. ความลาดชันรวมของ<br/>หน้าเหมืองไม่เกิน 45 องศา รวมทั้งต้องตรวจสอบ<br/>เสถียรภาพของหน้าเหมืองชั้นบันไดให้อยู่ในสภาพที่<br/>ปลอดภัย ซึ่งไม่ก่อให้เกิดการพังทลายอย่างเคร่งครัด</p> | <p>- โครงการจะดำเนินการเปิดเหมืองตามแผนผัง<br/>โครงการฉบับต่ออายุที่ได้รับอนุญาต โดยจะปรับ<br/>สภาพหน้าเหมืองให้มีความปลอดภัย และมี<br/>ลักษณะเป็นชั้นบันไดตามมาตรการกำหนด<br/>รวมทั้งมีการตรวจสอบเสถียรภาพของหน้าเหมือง<br/>ชั้นบันไดให้อยู่ในสภาพที่ปลอดภัย ซึ่งไม่ก่อให้เกิด<br/>การพังทลาย</p> | - ไม่มี | <p>พื้นที่หน้าเหมืองปัจจุบัน</p> |

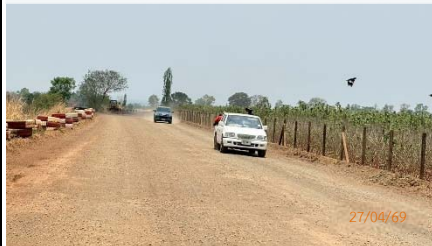
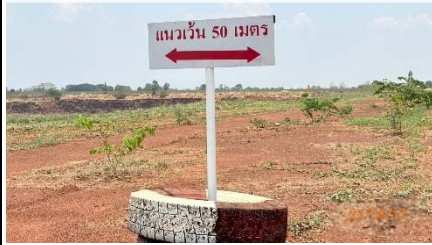
| มาตรการป้องกันและแก้ไขผลกระทบสิ่งแวดล้อม<br>และมาตรการติดตามตรวจสอบผลกระทบสิ่งแวดล้อม | ผลการปฏิบัติตามมาตรการ | ปัญหา อุปสรรค ที่ไม่สามารถปฏิบัติ<br>ตามมาตรการ และแนวทางแก้ไข | ภาพประกอบมาตรการ |
|---|---|---|---|
| <p>1.2 พื้นที่ที่ไม่มีกิจกรรมการทำเหมืองและกิจกรรมที่<br/>เกี่ยวข้องรวมถึงแนวกันเขตพื้นที่ไม่ทำเหมืองระยะ<br/>10 ม. ให้รักษาสภาพภูมิประเทศเดิมไว้ และกำหนดให้<br/>ปลูกต้นไม้เสริมเพื่อเป็น Buffer Zone ในพื้นที่ดังกล่าว</p> | <p>- ดูแลรักษาสภาพภูมิประเทศเดิมไว้ในบริเวณ<br/>พื้นที่ที่ไม่มีกิจกรรมการทำเหมืองหรือกิจกรรมที่<br/>เกี่ยวข้องและแนวเวนไม่ทำเหมือง 10 ม. ทางด้าน<br/>ทิศเหนือและทิศตะวันตก และเว้นพื้นที่ไม่ทำ<br/>เหมือง 50 ม. จากถนนสาธารณประโยชน์ทางด้าน<br/>ทิศใต้และทิศตะวันออก</p> | - ไม่มี | <p>แนวเวนไม่ทำเหมืองระยะไม่น้อยกว่า 10 ม.<br/>ทางทิศเหนือ</p> <p>ปักหลักเขตเพื่อแสดงแนวกันเขตพื้นที่เว้นการทำ<br/>เหมืองระยะ 50 ม. ทางทิศตะวันออก</p> |

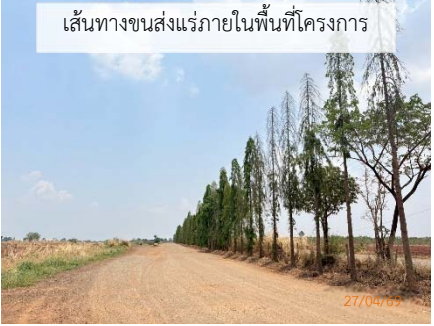
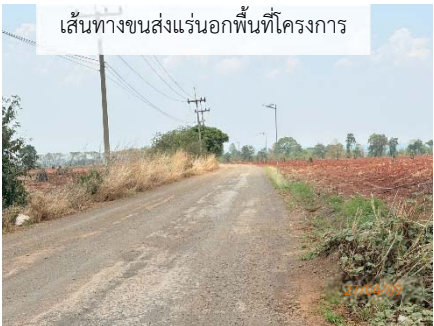
| มาตรการป้องกันและแก้ไขผลกระทบสิ่งแวดล้อม<br>และมาตรการติดตามตรวจสอบผลกระทบสิ่งแวดล้อม | ผลการปฏิบัติตามมาตรการ | ปัญหา อุปสรรค ที่ไม่สามารถปฏิบัติตามมาตรการ และแนวทางแก้ไข | ภาพประกอบมาตรการ |
|---|---|---|---|
| <b>2. คุณภาพอากาศ</b><br>2.1 ดูแลรักษาเส้นทางขนส่งแร่ภายในโครงการให้คงสภาพเป็นถนนผิวบดอัดแน่นพร้อมทั้งดูแลและบำรุงรักษาเส้นทางขนส่งแร่ให้อยู่ในสภาพดีตลอดระยะเวลาปฏิบัติงาน และดูแลรักษาเส้นทางบริเวณทางเข้า-ออกภายนอกพื้นที่โครงการ | <ul style="list-style-type: none"> <li>- ปรับปรุงเส้นทางขนส่งแร่ภายในและภายนอกพื้นที่โครงการให้เป็นถนนบดอัดแน่น เพื่อลดการฟุ้งกระจายของฝุ่นละออง และดูแลรักษาให้มีสภาพการใช้งานที่ดีเสมอ</li> <li>- สำหรับเส้นทางขนส่งแร่ภายนอกพื้นที่โครงการทางโครงการได้ปรับปรุงให้เป็นถนนหินบดอัดแน่น พร้อมทั้งแจ้งพนักงานโครงการที่ใช้เส้นทางดังกล่าวช่วยกันดูแลรักษาดูแลให้มีสภาพการใช้งานที่ดีอยู่เสมอ และหากพบว่ามีการชำรุดเสียหาย ทางโครงการจะเร่งดำเนินการซ่อมแซมทันที</li> </ul> | ไม่มี | <p>เส้นทางขนส่งแร่ภายในพื้นที่โครงการ</p> <p>เส้นทางขนส่งแร่ในพื้นที่โครงการ</p> |

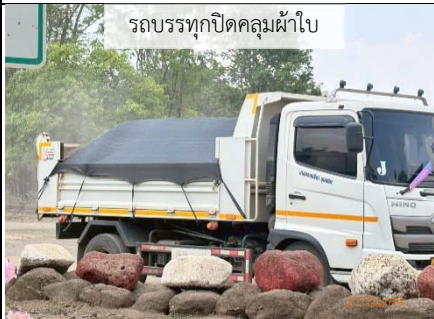
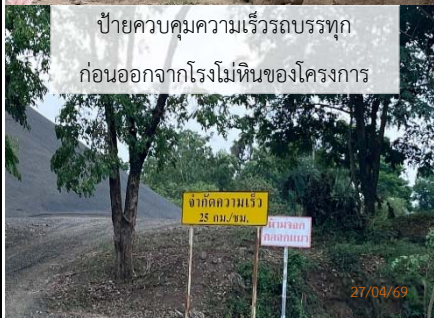
| มาตรการป้องกันและแก้ไขผลกระทบสิ่งแวดล้อม<br>และมาตรการติดตามตรวจสอบผลกระทบสิ่งแวดล้อม | ผลการปฏิบัติตามมาตรการ | ปัญหา อุปสรรค ที่ไม่สามารถปฏิบัติ<br>ตามมาตรการ และแนวทางแก้ไข | ภาพประกอบมาตรการ |
|---|---|---|---|
| 2.4 กำหนดความเร็วของรถบรรทุกแร่ ให้ใช้ความเร็วไม่เกิน 25 กม./ชม. ในช่วงที่เป็นถนนลูกรังและในช่วงที่ผ่านชุมชน และในการขนส่งแร่ให้ใช้ผ้าใบปิดคลุมกระบะรถบรรทุกให้มิดชิด | - ติดตั้งป้ายควบคุมความเร็วของรถบรรทุกไม่เกิน 25 กม./ชม. บริเวณริมเส้นทางขนส่งแร่ และขอความร่วมมือรถบรรทุกแร่ให้ใช้ผ้าใบปิดคลุมกระบะให้มิดชิดตลอดการขนส่งแร่ | - ไม่มี | |

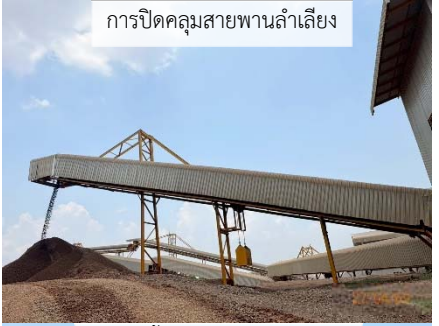
| มาตรการป้องกันและแก้ไขผลกระทบสิ่งแวดล้อม<br>และมาตรการติดตามตรวจสอบผลกระทบสิ่งแวดล้อม | ผลการปฏิบัติตามมาตรการ | ปัญหา อุปสรรค ที่ไม่สามารถปฏิบัติ<br>ตามมาตรการ และแนวทางแก้ไข | ภาพประกอบมาตรการ |
|---|---|---|---|
| 2.8 การลำเลียงแร่โดยสายพานลำเลียงให้มีการสเปรย์<br>น้ำและใช้วัสดุปิดคลุมระบบสายพานลำเลียง | - จัดสร้างหลังคาปิดคลุมสายพานลำเลียงและ<br>ติดตั้งจุดสเปรย์น้ำบริเวณปลายสายพานลำเลียง<br>เพื่อช่วยลดการฟุ้งกระจายของฝุ่นละออง | - ไม่มี | <div>การปิดคลุมสายพานลำเลียง</div> <div>สเปรย์น้ำบริเวณปลายสายพาน</div> |

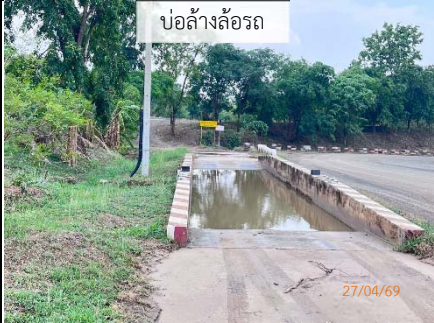
| มาตรการป้องกันและแก้ไขผลกระทบสิ่งแวดล้อม<br>และมาตรการติดตามตรวจสอบผลกระทบสิ่งแวดล้อม | ผลการปฏิบัติตามมาตรการ | ปัญหา อุปสรรค ที่ไม่สามารถปฏิบัติ<br>ตามมาตรการ และแนวทางแก้ไข | ภาพประกอบมาตรการ |
|---|---|---|---|
| 2.9 ดูแลรักษาลำดับจราจรบริเวณทางเข้าออกโครงการให้อยู่ในสภาพดีอยู่เสมอและรถบรรทุกแร้วทุกคันก่อนออกจากพื้นที่โครงการต้องผ่านลำดับจราจรทุกครั้ง | - โครงการจัดสร้างลำดับจราจรบริเวณทางเข้าออกพื้นที่โครงการ ให้รถบรรทุกแร้วทุกคันที่ออกจากพื้นที่โครงการจะต้องผ่านลำดับจราจรทุกครั้ง และดูแลรักษาลำดับจราจรให้อยู่ในสภาพที่ใช้งานได้มีประสิทธิภาพ | - ไม่มี | |

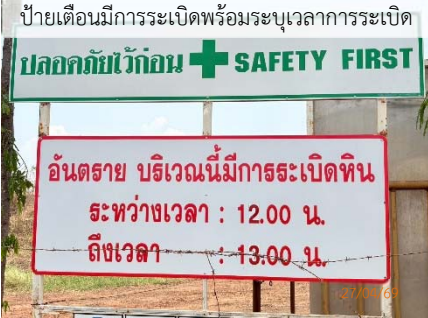
| มาตรการป้องกันและแก้ไขผลกระทบสิ่งแวดล้อม<br>และมาตรการติดตามตรวจสอบผลกระทบสิ่งแวดล้อม | ผลการปฏิบัติตามมาตรการ | ปัญหา อุปสรรค ที่ไม่สามารถปฏิบัติตามมาตรการ และแนวทางแก้ไข | ภาพประกอบมาตรการ |
|---|---|---|---|
| 3.2 ติดป้ายเตือนเขตการใช้วัตถุระเบิด พร้อมทั้งระบุเวลาในการระเบิดไว้บริเวณริมเส้นทางด้านทิศตะวันออกของโครงการและจัดให้มีเจ้าหน้าที่ปิดกั้นเส้นทาง | - จัดทำป้ายแจ้งเตือนเขตการใช้วัตถุระเบิดและเวลาในการระเบิดบริเวณด้านหน้าพื้นที่โครงการ | - ไม่มี | <p>ป้ายเตือนมีการระเบิดพร้อมระบุเวลาการระเบิด</p> |

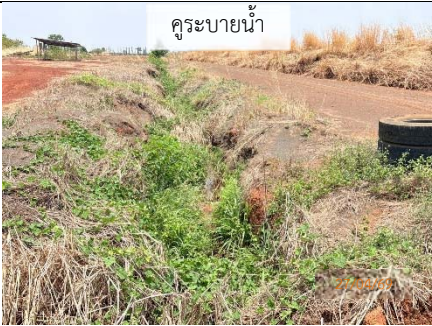
| มาตรการป้องกันและแก้ไขผลกระทบสิ่งแวดล้อม<br>และมาตรการติดตามตรวจสอบผลกระทบสิ่งแวดล้อม | ผลการปฏิบัติตามมาตรการ | ปัญหา อุปสรรค ที่ไม่สามารถปฏิบัติตาม<br>ตามมาตรการ และแนวทางแก้ไข | ภาพประกอบมาตรการ |
|---|---|---|---|
| 4.2 ขุดลอกตะกอนดินในคูระบายน้ำ บ่อตกตะกอนของโครงการเป็นประจำ หรือหากพบว่าตะกอนมีปริมาณ 1/3 ของบ่อและคูระบายน้ำ พร้อมทั้งดูแลรักษาบ่อตกตะกอน และคูระบายน้ำให้อยู่ในสภาพดีเสมอ | - ดูแลคูระบายน้ำให้มีสภาพการใช้งานที่ดีเสมอ และมีการตรวจสอบบ่อตกตะกอน หากพบว่ามีตะกอนในปริมาณมากจะดำเนินการขุดลอกทันที | - ไม่มี | <div>คูระบายน้ำ</div> |

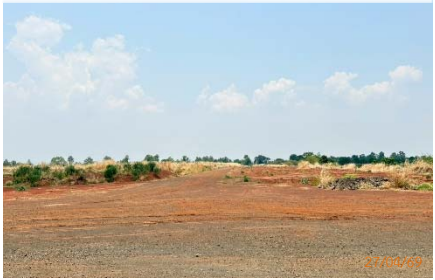
| มาตรการป้องกันและแก้ไขผลกระทบสิ่งแวดล้อม<br>และมาตรการติดตามตรวจสอบผลกระทบสิ่งแวดล้อม | ผลการปฏิบัติตามมาตรการ | ปัญหา อุปสรรค ที่ไม่สามารถปฏิบัติ<br>ตามมาตรการ และแนวทางแก้ไข | ภาพประกอบมาตรการ |
|---|---|---|---|
| <b>5. ทรัพยากรดิน และการเกิดดินถล่ม</b><br><br>5.1 เลือกดินที่ได้จากการทำเหมืองให้นำไปถมกลับ<br>พื้นที่ทำเหมือง ปรับปรุงเส้นทางขนส่งแร่ คั่นทำนบดิน<br>และฟื้นฟูสภาพพื้นที่ เพื่อลดผลกระทบด้านทรัพยากร<br>ดินและการชะล้างพังทลาย | - การดำเนินงานที่ผ่านมาทางโครงการนำเปลือก<br>ดินไปปรับปรุงถนนเส้นทางขนส่งแร่ให้เป็นถนน<br>หินบดอัดแน่น เพื่อลดการพังกระจายของฝุ่น<br>ละออง และยังไม่พื้นที่ที่สิ้นสุดการทำเหมืองแต่<br>อย่างไร | - ไม่มี | เลือกดินที่นำมาปรับถนนภายในพื้นที่โครงการ<br> |

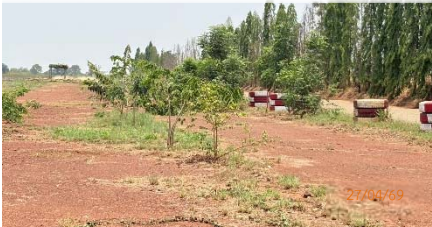
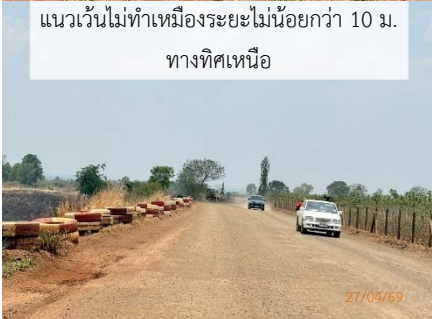
| มาตรการป้องกันและแก้ไขผลกระทบสิ่งแวดล้อม<br>และมาตรการติดตามตรวจสอบผลกระทบสิ่งแวดล้อม | ผลการปฏิบัติตามมาตรการ | ปัญหา อุปสรรค ที่ไม่สามารถปฏิบัติ<br>ตามมาตรการ และแนวทางแก้ไข | ภาพประกอบมาตรการ |
|---|---|---|---|
| <p>6.4 ดำเนินการปลูกต้นไม้บริเวณที่ผ่านการทำเหมือง<br/>ตันที่ตามรายละเอียดในแผนฟื้นฟูพื้นที่จากการทำเหมือง<br/>แร่ และต้องให้มีการติดตามผลการดำเนินการเป็นประจำ<br/>เพื่อให้เกิดผลในทางปฏิบัติ และเป็นตัวอย่างที่ดีให้กับ<br/>หน่วยงานอื่นๆ ในแง่ของการอนุรักษ์ทรัพยากรธรรมชาติ<br/>ต่อไป</p> | <p>- แผนการฟื้นฟูช่วงที่ 4 (ปีที่ 10-12 : 2568-<br/>2570) เป็นการฟื้นฟูบริเวณพื้นที่เว้นการทำ<br/>เหมืองจากคลองสาธารณะประโยชน์ตามเอกสาร<br/>สิทธิ์ และทำการปรับสภาพพื้นที่บริเวณที่เปิดทำ<br/>เหมืองทางด้านทิศเหนือและบริเวณตอนกลางให้<br/>มีลักษณะที่ปลอดภัยและง่ายต่อการทำเหมือง<br/>ในช่วงพร้อมทั้งฟื้นฟูโดยการปลูกต้นไม้บริเวณ<br/>พื้นที่เกี่ยวเนื่องกับการทำเหมืองเสริมสร้าง<br/>ทัศนียภาพ รวมการฟื้นฟูพื้นที่ ประมาณ 6 ไร่<br/>โดยพันธุ์ไม้จะพิจารณาจากพันธุ์ไม้ที่ปลูกอยู่เดิม<br/>โดยการขุดล้อมต้นไม้เดิมที่มีอยู่ภายในพื้นที่<br/>โครงการเพื่อนำมาฟื้นฟูบริเวณพื้นที่เว้นการทำ<br/>เหมือง โดยพันธุ์ไม้ที่เลือกมาปลูกจะมีโครงสร้าง<br/>โดยทั่วไปมี 3 ชั้นเรือนยอด เรือนยอดบน ได้แก่<br/>สาธรร ต้นเต็ง เรือนยอดชั้นรอง ได้แก่ ยอดชั้นรอง<br/>ได้แก่ มะขามป้อม ตะแบก และพญาสัตบรรณ<br/>และเรือนยอดไม้พุ่ม ได้แก่ โศกกะออม และปอ<br/>กระเจาฝักกลม และปลูกหญ้าแฝกเพื่อเสริมความ<br/>แข็งแรง พร้อมทั้งดูแลต้นไม้ที่ปลูกไว้ในกาฟื้นฟู<br/>ช่วงที่ผ่านมาให้เจริญเติบโตได้อยู่เสมอ</p> | <p>- ไม่มี</p> | <p>แนวต้นไม้ที่ปลูกเพิ่มบริเวณแนวเว้นไม่ทำเหมือง<br/>ทางด้านทิศตะวันออก</p> <p>แนวเว้นไม่ทำเหมืองระยะไม่น้อยกว่า 10 ม.<br/>ทางทิศเหนือ</p> <p>แนวต้นไม้บริเวณขอบบ่อเหมือง</p> |

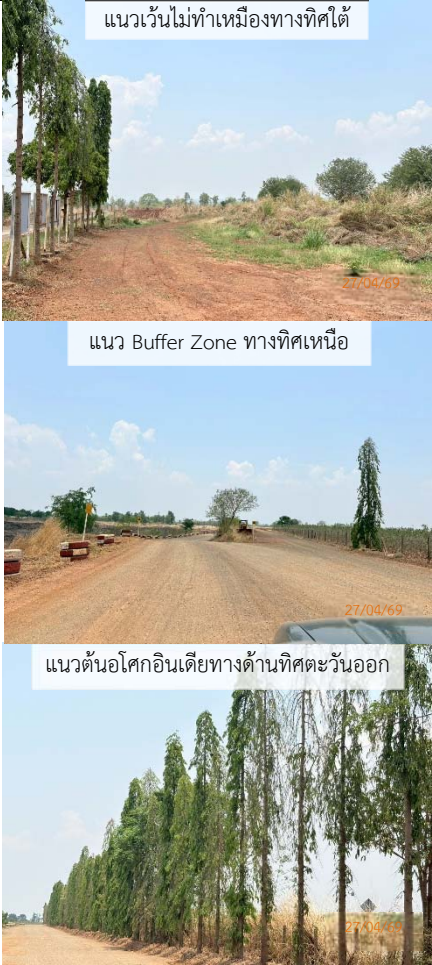
| มาตรการป้องกันและแก้ไขผลกระทบสิ่งแวดล้อม<br>และมาตรการติดตามตรวจสอบผลกระทบสิ่งแวดล้อม | ผลการปฏิบัติตามมาตรการ | ปัญหา อุปสรรค ที่ไม่สามารถปฏิบัติ<br>ตามมาตรการ และแนวทางแก้ไข | ภาพประกอบมาตรการ |
|---|---|---|---|
| | <p>- ทางโครงการยังไม่สามารถดำเนินการตามแผนการฟื้นฟูได้เนื่องจากยังมีการเปิดทำเหมืองอยู่ทางด้านทิศเหนือและบริเวณตอนกลางและยังอยู่ระหว่างปรับสภาพพื้นที่ที่ผ่านทำเหมืองให้มีลักษณะเป็นชั้นบันไดจึงยังไม่สามารถปลูกต้นไม้ได้ และได้เว้นเขตการทำเหมืองจากทางสาธารณประโยชน์ทางทิศใต้และทิศตะวันออกระยะไม่น้อยกว่า 50 ม. พื้นที่เว้นไม่ทำเหมืองระยะไม่น้อยกว่า 10 ม. รอบพื้นที่โครงการ และพื้นที่ Buffer Zone ทางด้านทิศเหนือ ทิศตะวันตกและทิศใต้ ในส่วนของพื้นที่เกี่ยวเนื่องกับการทำเหมือง ได้แก่ เส้นทางขนส่งแร่ภายในและภายนอกประทานบัตร และโรงโม่หิน (อยู่นอกประทานบัตรทางทิศใต้) ได้ดำเนินการปรับสภาพถนนให้สามารถใช้งานได้อย่างดีอยู่เสมอ โดยมีรายละเอียดการฟื้นฟูในส่วนต่าง ๆ ดังนี้</p> <ol style="list-style-type: none"> <li>1. ทางโครงการได้ดำเนินการปลูกต้นไม้เพิ่มเติมบริเวณแนวเว้นไม่ทำเหมืองระยะไม่น้อยกว่า 50 ม. ทางด้านทิศตะวันออก โดยพันธุ์ไม้ที่นำมาปลูกได้แก่ อินทนิลน้ำ แคนา ยางนา สะเดา มีลักษณะการปลูกเป็นแถวสลับฟันปลา จำนวน</li> </ol> | | <p>แนวเว้นไม่ทำเหมืองทางทิศใต้</p> <p>แนว Buffer Zone ทางทิศเหนือ</p> <p>แนวต้นไม้โคกอินเดียทางด้านทิศตะวันออก</p> |

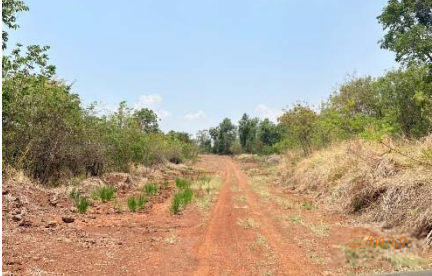
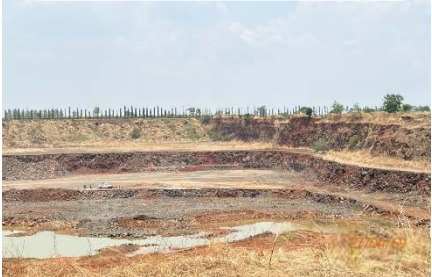
| มาตรการป้องกันและแก้ไขผลกระทบสิ่งแวดล้อม<br>และมาตรการติดตามตรวจสอบผลกระทบสิ่งแวดล้อม | ผลการปฏิบัติตามมาตรการ | ปัญหา อุปสรรค ที่ไม่สามารถปฏิบัติ<br>ตามมาตรการ และแนวทางแก้ไข | ภาพประกอบมาตรการ |
|---|---|---|---|
| | <p>6 แถว และดำเนินการถมกลบบ่อเหมืองบริเวณ<br/>ประทานบัตรที่ 28835/16142</p> <p>2. บริเวณแนวเวนไม่ทำเหมืองระยะไม่น้อย<br/>กว่า 50 เมตร ทางด้านทิศใต้ แนวเวนไม่ทำ<br/>เหมือง ระยะไม่น้อยกว่า 10 ม. ทางด้านทิศเหนือ<br/>และทิศตะวันตกทางโครงการได้ดำเนินการดูแล<br/>แนวต้นไม้เดิมที่ได้ปลูกไว้ในช่วงที่ผ่านมาเพื่อเป็น<br/>แนว Buffer Zone</p> <p>3. ดำเนินการปลูกต้นไม้พร้อมดูแลให้สามารถ<br/>เจริญเติบโตได้เป็นอย่างดีบริเวณแนวเขตเวนการ<br/>ทำเหมือง 50 ม. ระหว่างประทานบัตรที่<br/>28835/16142 และประทานบัตรที่<br/>28721/15529 โดยพันธุ์ไม้ที่นำมาปลูกได้แก่<br/>สะเดา อินทนิลน้ำ</p> <p>4. สำหรับพื้นที่ที่เกี่ยวข้องเนื่องกับการทำเหมือง<br/>ได้แก่ เส้นทางขนส่งแร่ และโรงโม่หินของ<br/>โครงการ ทางโครงการดำเนินการดูแลแนวต้นไม้<br/>โคกอินเดียซึ่งเป็นแนวต้นไม้เดิมบริเวณเส้นทาง<br/>ขนส่งแร่ภายในโครงการทางด้านทิศตะวันออก<br/>และดำเนินการดูแลแนวต้นไม้บริเวณรอบโรงโม่<br/>หินและปลูกต้นไม้เพื่อความหนาแน่นและเป็น</p> | | <p>บริเวณแนวเขตเวนการทำเหมือง 50 ม. ระหว่าง<br/>ประทานบัตร 28835/16142<br/>และประทานบัตรที่ 28721/15529</p> <p>พื้นที่เตรียมเก็บกองเปลือกดินทางด้านทิศตะวันตก</p> <p>ลักษณะชั้นบันไดพื้นที่ผ่านการทำเหมือง</p> |

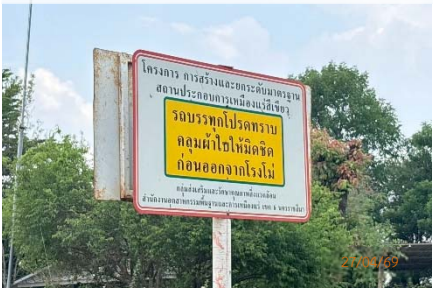
| มาตรการป้องกันและแก้ไขผลกระทบสิ่งแวดล้อม<br>และมาตรการติดตามตรวจสอบผลกระทบสิ่งแวดล้อม | ผลการปฏิบัติตามมาตรการ | ปัญหา อุปสรรค ที่ไม่สามารถปฏิบัติ<br>ตามมาตรการ และแนวทางแก้ไข | ภาพประกอบมาตรการ |
|---|---|---|---|
| 7.2 การบรรทุกแร่ทุกครั้งจะต้องทำการปิดคลุมผ้าใบให้มิดชิด รวมทั้งจะต้องปิดฝากระบะข้างและท้ายของรถบรรทุกให้เรียบร้อย ทั้งนี้เพื่อป้องกันการตกหล่นของแร่หรือการฟุ้งกระจายของฝุ่นละออง | - ทางโครงการได้ออกกฎกำหนดหลักเกณฑ์ด้านความปลอดภัยสำหรับการขนส่งแร่โดยรถบรรทุก แร่ทุกคันจะต้องปิดคลุมผ้าใบให้มิดชิดตลอดเส้นทางขนส่งแร่ พร้อมทั้งติดตั้งป้ายแสดงหลักเกณฑ์ด้านความปลอดภัยสำหรับการขนส่งแร่บริเวณพื้นที่โครงการ | - ไม่มี | |

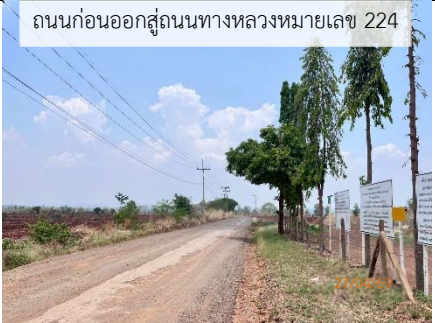
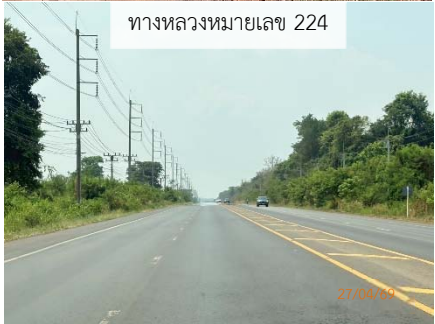
| มาตรการป้องกันและแก้ไขผลกระทบสิ่งแวดล้อม<br>และมาตรการติดตามตรวจสอบผลกระทบสิ่งแวดล้อม | ผลการปฏิบัติตามมาตรการ | ปัญหา อุปสรรค ที่ไม่สามารถปฏิบัติ<br>ตามมาตรการ และแนวทางแก้ไข | ภาพประกอบมาตรการ |
|---|---|---|---|
| 7.4 ดูแลและปรับปรุงแนวเส้นทางจากโรงโม่หินโซคชัยจนถึงก่อนออกทางหลวงหมายเลข 2071 ระยะทางประมาณ 2.5 กม. โดยร่วมมือกับหน่วยงานท้องถิ่นคือ องค์การบริหารส่วนตำบลทุ่งอรุณ | <ul style="list-style-type: none"> <li>- ทางโครงการให้ความร่วมมือกับ อบต. ทุ่งอรุณ ในการปรับปรุงซ่อมแซมถนนเส้นทางขนส่งแร่ ช่วงออกจากโรงโม่หินของโครงการ ถึงก่อนออกสู่ถนนทางหลวงหมายเลข 224 ระยะ 2.5 กม. ให้เป็นถนนหินบดอัดแน่น พร้อมทั้งจ้างให้พนักงานโครงการที่ใช้เส้นทางดังกล่าวช่วยกันดูแลรักษาให้ถนนมีสภาพการใช้งานที่ดีอยู่เสมอ และหากพบว่าการชำรุดเสียหายทางโครงการจะเร่งดำเนินการซ่อมแซมทันที</li> </ul> | - เติมมาตรการในรายงาน EIA ที่ได้รับความเห็นชอบ ปี 2557 เป็นทางหลวงหมายเลข 2071 แต่ตามแผนที่กรมทหาร 1: 50,000 ลำดับชุด L7018 ระหว่าง 5438 II (อำเภอหนองบุญนา), 5438 III (อำเภอปักธงชัย) ระบบ WGS 1984 UTM Zone48N และประกอบกับการตรวจสอบภาคสนามถนนดังกล่าวเป็นถนนทางหลวงหมายเลข 224 | <p>ถนนก่อนออกสู่ถนนทางหลวงหมายเลข 224</p> <p>ทางหลวงหมายเลข 224</p> |
