## บทที่ 2 ผลการดำเนินการตามมาตรการป้องกันและแก้ไขผลกระทบสิ่งแวดล้อม

### 2.1 ผลการดำเนินการตามมาตรการป้องกันและแก้ไขผลกระทบสิ่งแวดล้อมทั่วไป

ตารางที่ 2.1-1 ผลการดำเนินการตามมาตรการป้องกันและแก้ไขผลกระทบสิ่งแวดล้อมทั่วไปของโครงการ

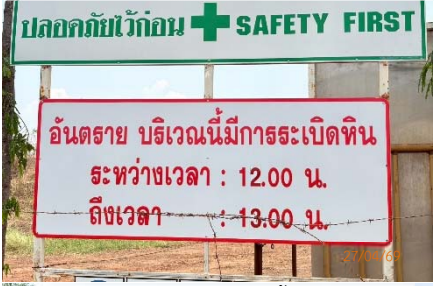
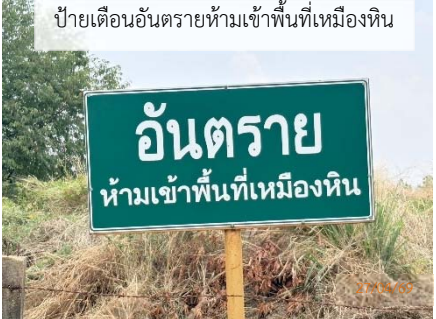
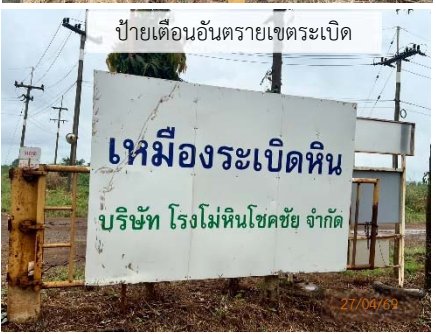
| มาตรการป้องกันและแก้ไขผลกระทบสิ่งแวดล้อม<br>และมาตรการติดตามตรวจสอบผลกระทบสิ่งแวดล้อม | ผลการปฏิบัติตามมาตรการ | ปัญหา อุปสรรค ที่ไม่สามารถปฏิบัติตามมาตรการ และแนวทางแก้ไข | ภาพประกอบมาตรการ |
|---|---|---|---|
| | | | <p>ป้ายเตือนมีการระเบิด พร้อมระบุเวลาการระเบิด</p> <p>ป้ายเตือนอันตรายห้ามเข้าพื้นที่เหมืองหิน</p> <p>ป้ายเตือนอันตรายเขตระเบิด</p> |

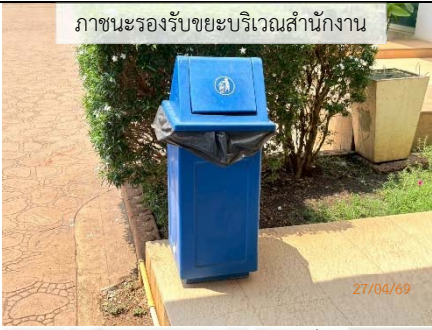
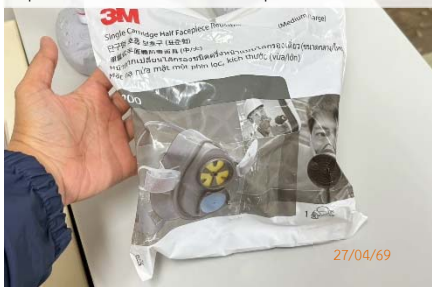
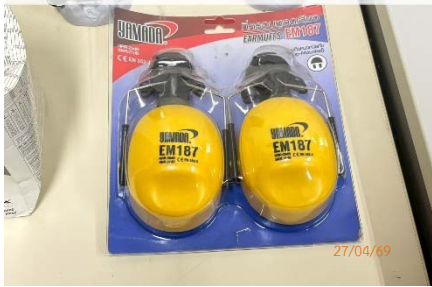
| มาตรการป้องกันและแก้ไขผลกระทบสิ่งแวดล้อม<br>และมาตรการติดตามตรวจสอบผลกระทบสิ่งแวดล้อม | ผลการปฏิบัติตามมาตรการ | ปัญหา อุปสรรค ที่ไม่สามารถปฏิบัติ<br>ตามมาตรการ และแนวทางแก้ไข | ภาพประกอบมาตรการ |
|---|---|---|---|
| 10.3 จัดสภาพสิ่งแวดล้อมของสำนักงานให้ถูก<br>สุขลักษณะ เช่น จัดวางภาชนะรองรับขยะให้เป็น<br>ระเบียบเรียบร้อย จัดให้มีอุปกรณ์ป้องกันอันตรายที่<br>เหมาะสมกับสภาพงาน และมีจำนวนเพียงพอกับ<br>พนักงาน | - ดูแลสภาพแวดล้อมของสำนักงานให้ถูก<br>สุขลักษณะ เช่น จัดเตรียมถังขยะไว้บริเวณหน้า<br>สำนักงาน เพื่อไม่กีดขวางการทำงาน สำหรับ<br>พนักงานที่ปฏิบัติงานภายในเหมือง ได้จัดให้มี<br>อุปกรณ์ป้องกันอันตรายที่เหมาะสมกับสภาพ<br>งาน และมีจำนวนเพียงพอกับพนักงาน เช่น<br>หน้ากากกรองฝุ่น รองเท้าหุ้มเหล็ก หมวกนิรภัย<br>Ear Muff และแว่นนิรภัย เป็นต้น | - ไม่มี | <p data-bbox="1668 359 1982 391">ภาชนะรองรับขยะบริเวณสำนักงาน</p> <p data-bbox="1960 630 2027 646">27/04/69</p> <p data-bbox="1624 678 2027 710">อุปกรณ์ป้องกันอันตรายส่วนบุคคลที่จัดเตรียมไว้</p> <p data-bbox="1937 957 2004 973">27/04/69</p> <p data-bbox="1624 1013 2027 1045">อุปกรณ์ป้องกันอันตรายส่วนบุคคลที่จัดเตรียมไว้</p> <p data-bbox="1937 1284 2004 1300">27/04/69</p> |

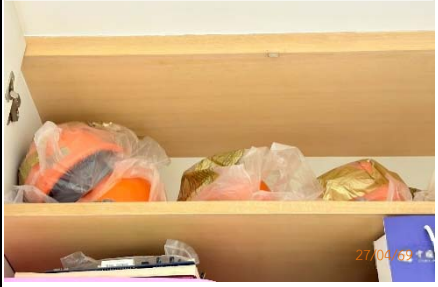
| มาตรการป้องกันและแก้ไขผลกระทบสิ่งแวดล้อม<br>และมาตรการติดตามตรวจสอบผลกระทบสิ่งแวดล้อม | ผลการปฏิบัติตามมาตรการ | ปัญหา อุปสรรค ที่ไม่สามารถปฏิบัติตามมาตรการ และแนวทางแก้ไข | ภาพประกอบมาตรการ |
|---|---|---|---|
| | | | <p>อุปกรณ์ป้องกันอันตรายส่วนบุคคลที่จัดเตรียมไว้</p> |

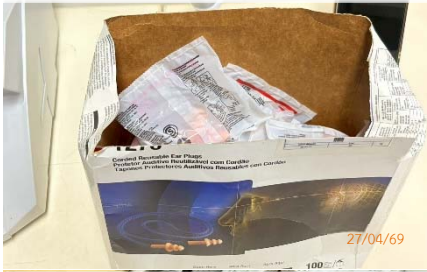
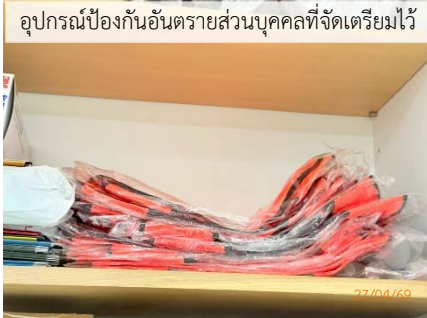
| มาตรการป้องกันและแก้ไขผลกระทบสิ่งแวดล้อม<br>และมาตรการติดตามตรวจสอบผลกระทบสิ่งแวดล้อม | ผลการปฏิบัติตามมาตรการ | ปัญหา อุปสรรค ที่ไม่สามารถปฏิบัติ<br>ตามมาตรการ และแนวทางแก้ไข | ภาพประกอบมาตรการ |
|---|---|---|---|
| 10.6 จัดเตรียมอุปกรณ์ป้องกันอันตรายส่วนบุคคลให้แก่<br>พนักงานตามสภาพสิ่งแวดล้อมที่เหมาะสมกับสภาพงาน<br>และมีจำนวนเพียงพอกับพนักงานของการทำงาน เช่น<br>ปัญหาด้านเสียงดัง ฝุ่นละออง จะต้องแต่งชุดทำงานให้<br>รัดกุม มีรองเท้านิรภัย หน้ากากป้องกันฝุ่น อุปกรณ์อุด<br>หรือครอบหูเพื่อป้องกันเสียงดัง เป็นต้น จัดให้พนักงานที่<br>ปฏิบัติงานบริเวณพื้นที่หน้าเหมืองมีการสวมใส่อุปกรณ์<br>และผ้าปิดจมูกพร้อมทั้งจัดให้มีการอบรมเพื่อให้ความรู้<br>เกี่ยวกับความปลอดภัยในการทำงาน และการใช้อุปกรณ์<br>ป้องกันอันตรายส่วนบุคคลและมีการทบทวนฝึกซ้อม<br>อย่างสม่ำเสมอ รวมทั้งจัดให้มีหัวหน้างานดูแลความ<br>ประพฤติของคนงานให้ปฏิบัติตามข้อกำหนดของ<br>โครงการด้านการสวมใส่อุปกรณ์ป้องกันอันตรายส่วน<br>บุคคลอย่างเคร่งครัด และหากคนงานมีการกระทำผิด<br>เช่น ไม่แต่งชุดทำงานให้รัดกุม เป็นต้น โครงการจะต้องมี<br>บทลงโทษคนงานทันที | - จัดให้มีอุปกรณ์ป้องกันอันตรายส่วนบุคคล<br>ได้แก่ หมวกนิรภัย รองเท้าบูท หน้ากากกันฝุ่น<br>Ear muff ให้พนักงานสวมใส่ เพื่อป้องกัน<br>อุบัติเหตุที่อาจจะเกิดขึ้นขณะปฏิบัติงาน<br>- ก่อนปฏิบัติงานจะจัดอบรมพนักงานเกี่ยวกับ<br>ความปลอดภัยในการทำงาน และใช้เครื่องจักร<br>อุปกรณ์ เพื่อป้องกันอุบัติเหตุที่อาจจะเกิดขึ้น<br>- จัดให้มีหัวหน้างานในการควบคุมดูแล และขอ<br>ความร่วมมือให้พนักงานปฏิบัติตามอย่าง<br>เคร่งครัด เพื่อความปลอดภัยในการทำงาน และ<br>กำหนดบทลงโทษหากพนักงานฝ่าฝืนไม่ปฏิบัติ<br>ตาม | - ไม่มี | อุปกรณ์ป้องกันอันตรายส่วนบุคคลที่จัดเตรียมไว้<br><br>อุปกรณ์ป้องกันอันตรายส่วนบุคคลที่จัดเตรียมไว้<br> |

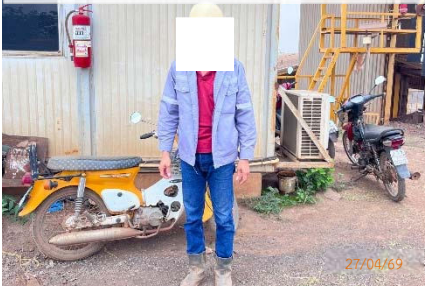
| มาตรการป้องกันและแก้ไขผลกระทบสิ่งแวดล้อม<br>และมาตรการติดตามตรวจสอบผลกระทบสิ่งแวดล้อม | ผลการปฏิบัติตามมาตรการ | ปัญหา อุปสรรค ที่ไม่สามารถปฏิบัติตาม<br>ตามมาตรการ และแนวทางแก้ไข | ภาพประกอบมาตรการ |
|---|---|---|---|
| | | | พนักงานสวมใส่อุปกรณ์ป้องกันอันตรายส่วนบุคคล<br> |

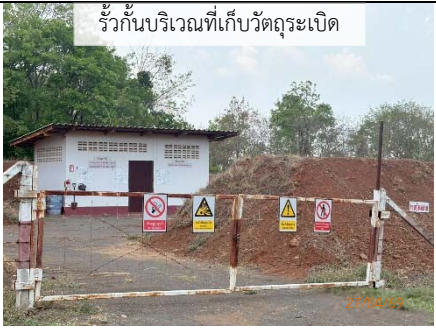
| มาตรการป้องกันและแก้ไขผลกระทบสิ่งแวดล้อม<br>และมาตรการติดตามตรวจสอบผลกระทบสิ่งแวดล้อม | ผลการปฏิบัติตามมาตรการ | ปัญหา อุปสรรค ที่ไม่สามารถปฏิบัติ<br>ตามมาตรการ และแนวทางแก้ไข | ภาพประกอบมาตรการ |
|---|---|---|---|
| 10.15 จัดให้มีการปิดกั้นหรือป้องกันอันตรายจากบริเวณ<br>ต่างๆ เช่น ที่เก็บวัสดุระเบิด บริเวณสายพานลำเลียง<br>หรือบริเวณที่มีรถขุดตักทำงาน เป็นต้น | - โครงการจัดให้มีการปิดกั้นบริเวณที่เก็บวัสดุ<br>ระเบิด มีการปิดคลุมบริเวณสายพานลำเลียง<br>ส่วนบริเวณพื้นที่ที่มีเครื่องจักรทำงานจะห้าม<br>ไม่ให้คนที่ไม่มีส่วนเกี่ยวข้องเข้าไปในบริเวณ<br>ดังกล่าว | - ไม่มี | รั้วกั้นบริเวณที่เก็บวัสดุระเบิด |

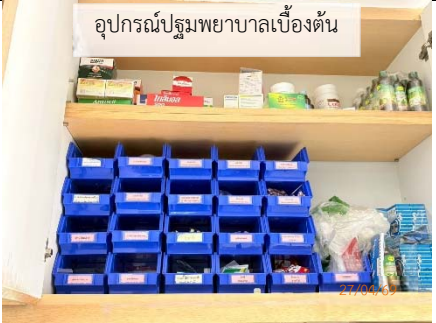
| มาตรการป้องกันและแก้ไขผลกระทบสิ่งแวดล้อม<br>และมาตรการติดตามตรวจสอบผลกระทบสิ่งแวดล้อม | ผลการปฏิบัติตามมาตรการ | ปัญหา อุปสรรค ที่ไม่สามารถปฏิบัติ<br>ตามมาตรการ และแนวทางแก้ไข | ภาพประกอบมาตรการ |
|---|---|---|---|
| 10.17 จะปฏิบัติตามกฎกระทรวงฉบับที่ 9 (พ.ศ.2510)<br>และกฎกระทรวงฉบับที่ 50 (พ.ศ.2525) ออกตามความ<br>ในมาตรา 17 (6) แห่งพระราชบัญญัติแร่ พ.ศ.2510 ซึ่ง<br>แก้ไขเพิ่มเติมโดยพระราชบัญญัติแร่ (ฉบับที่ 2) พ.ศ.<br>2516 ว่าด้วยการให้ความคุ้มครองแก่คนงานและความ<br>ปลอดภัยแก่บุคคลภายนอกโดยเคร่งครัด | - จัดให้มีปัจจัยในการปฐมพยาบาล เพื่อ<br>ช่วยเหลือคนงานได้ทันทั่วทั้งที่เมื่อประสบ<br>อันตรายหรือ เจ็บป่วยโดยไม่คิดมูลค่า<br>- เมื่อมีอุบัติเหตุเกิดขึ้น เป็นเหตุให้บุคคลถึงแก่<br>ความตายหรือไม่สามารถทำงานได้ภายใน 48<br>ชั่วโมง หรือต้องหยุดประกอบการเกิน 48 ชั่วโมง<br>และเหตุที่ทำให้ต้องหยุดประกอบการนั้นอาจทำ<br>ให้เป็นภัยแก่คนงานหรือบุคคลภายนอก ให้ผู้ถือ | - เนื่องจากพระราชบัญญัติแร่ จาก<br>พ.ศ.2510 ได้ถูกยกเลิกตามมาตรา 3<br>(1) ในพระราชบัญญัติแร่ พ.ศ.2560<br>การดำเนินงานของโครงการ จะ<br>ปฏิบัติตามกฎกระทรวง ออกตาม<br>ความในพ.ร.บ.แร่ พ.ศ.2560<br>อนุบัญญัติและประกาศที่เกี่ยวข้องว่า | อุปกรณ์ปฐมพยาบาลเบื้องต้น |

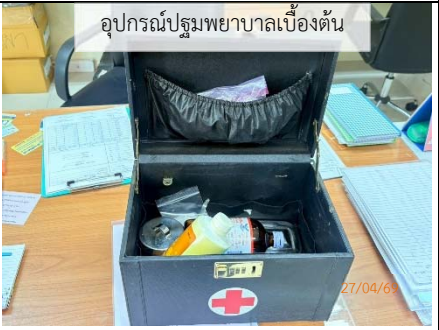
| มาตรการป้องกันและแก้ไขผลกระทบสิ่งแวดล้อม<br>และมาตรการติดตามตรวจสอบผลกระทบสิ่งแวดล้อม | ผลการปฏิบัติตามมาตรการ | ปัญหา อุปสรรค ที่ไม่สามารถปฏิบัติตามมาตรการ และแนวทางแก้ไข | ภาพประกอบมาตรการ |
|---|---|---|---|
| | <p>ประธานบัตร รายงานต่ออุตสาหกรรมประจำปี<br/>ห้องที่ภายใน 72 ชั่วโมง นับแต่เวลาที่เกิด<br/>อุบัติเหตุ แต่ถ้าการที่ไม่สามารถทำงานได้หรือ<br/>ต้องหยุดประกอบกิจการดังกล่าวไม่เกิน 40 ชั่วโมง<br/>ให้รายงานไว้ในรายงานประจำปีเดือนตามแบบ<br/>พิมพ์ที่กรมอุตสาหกรรมพื้นฐานและการเหมือง<br/>แร่กำหนดภายในวันที่ 5 ของเดือนถัดไป</p> <p>- จัดให้มีน้ำดื่ม น้ำใช้ แสงสว่างและส้วมที่ถูก<br/>สุขลักษณะให้แก่คนงานในเขตเหมืองแร่</p> | <p>ด้วยการให้ความคุ้มครองแก่คนงาน<br/>และบุคคลภายนอก โดยเคร่งครัด</p> | <p>อุปกรณ์ปฐมพยาบาลเบื้องต้น</p> <p>27/04/61</p> |

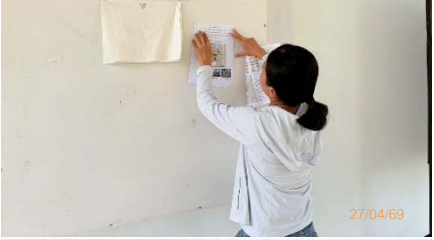
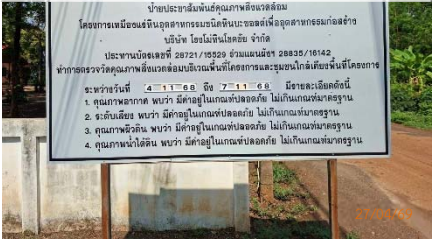
| มาตรการป้องกันและแก้ไขผลกระทบสิ่งแวดล้อม<br>และมาตรการติดตามตรวจสอบผลกระทบสิ่งแวดล้อม | ผลการปฏิบัติตามมาตรการ | ปัญหา อุปสรรคที่ไม่สามารถปฏิบัติ<br>ตามมาตรการและแนวทางแก้ไข | ภาพประกอบมาตรการ |
|---|---|---|---|
| 7.7 จัดทำป้ายประชาสัมพันธ์ผลการติดตาม<br>ตรวจสอบผลกระทบสิ่งแวดล้อมหรือป้ายประชาสัมพันธ์<br>ขนาดใหญ่ | - จัดทำป้ายประชาสัมพันธ์การทำเหมืองแร่เพื่อ<br>เผยแพร่ให้ผู้นำชุมชนและประชาชนในตำบลทุ่ง<br>อรุณทราบตามที่เงื่อนไขกำหนด โดยทำการติด<br>ประชาสัมพันธ์โครงการไว้ศาลาประชาคม หมู่ที่<br>11 บ้านตะแลง ศาลาประชาคม ณ วัดหนองโพธิ์<br>และบอร์ดประชาสัมพันธ์ของโครงการเพื่อ<br>ประชาสัมพันธ์ข้อมูลให้ประชาชนรับทราบโดยจะมี<br>การเปลี่ยนแปลงข้อมูลทุก 6 เดือน | - ไม่มี | ติดป้ายประชาสัมพันธ์ผลการติดตามตรวจสอบผล<br>กระทบสิ่งแวดล้อมศาลาประชาคม ณ วัดหนองโพธิ์<br><br>ป้ายประชาสัมพันธ์ผลติดตามตรวจสอบผลกระทบ<br>สิ่งแวดล้อมของโครงการ หมู่ที่ 11 บ้านตะแลง<br> |

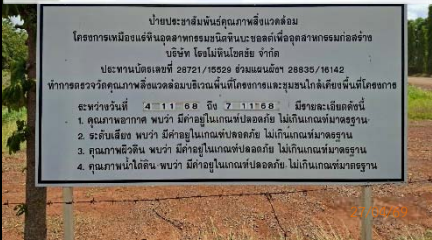
| มาตรการป้องกันและแก้ไขผลกระทบสิ่งแวดล้อม<br>และมาตรการติดตามตรวจสอบผลกระทบสิ่งแวดล้อม | ผลการปฏิบัติตามมาตรการ | ปัญหา อุปสรรคที่ไม่สามารถปฏิบัติ<br>ตามมาตรการและแนวทางแก้ไข | ภาพประกอบมาตรการ |
|---|---|---|---|
| | | | <p>ป้ายประชาสัมพันธ์ผลติดตามตรวจสอบผลกระทบสิ่งแวดล้อมของโครงการ ภายในพื้นที่โครงการ</p> |

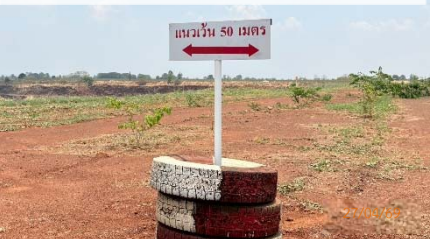
| มาตรการป้องกันและแก้ไขผลกระทบสิ่งแวดล้อม<br>และมาตรการติดตามตรวจสอบผลกระทบสิ่งแวดล้อม | ผลการปฏิบัติตามมาตรการ | ปัญหา อุปสรรคที่ไม่สามารถปฏิบัติ<br>ตามมาตรการและแนวทางแก้ไข | ภาพประกอบมาตรการ |
|---|---|---|---|
| 1. ให้เว้นพื้นที่ไม่ทำเหมืองห่างจากแนวเขตคำขอต่ออายุประทานบัตร เป็นระยะ 10 ม. ยกเว้นด้านที่ติดกับพื้นที่ประทานบัตรที่ 28835/16142 และกันเขตพื้นที่ไม่ทำเหมืองห่างจากแนวคลองตามเอกสารสิทธิ์และแนวถนนสาธารณประโยชน์ทางด้านทิศตะวันออก และทิศใต้ของพื้นที่เป็นระยะ 50 ม. | <ul style="list-style-type: none"> <li>- ทางโครงการได้เว้นพื้นที่ไม่ทำเหมืองจากขอบแปลงประทานบัตรในระยะไม่น้อยกว่า 10 ม. และเว้นพื้นที่ไม่ทำเหมืองในระยะไม่น้อยกว่า 50 ม. จากแนวคลองทางทิศใต้ และทางสาธารณประโยชน์ทางทิศตะวันออก นอกจากนั้นยังคงรักษาสภาพภูมิประเทศเดิมไว้ในพื้นที่ที่ยังไม่มีการทำเหมืองพร้อมทั้งปลูกต้นไม้เพิ่มเติมเพื่อเป็น Buffer Zone</li> <li>- ดำเนินการปักเสาหลักเพื่อแสดงแนวกันเขตพื้นที่เว้นการทำเหมือง</li> </ul> | - ไม่มี | <p>ปักหลักเขตเพื่อแสดงแนวกันเขตพื้นที่เว้นการทำเหมืองระยะ 50 ม. ทางทิศตะวันออก</p> <p>แนวเว้นไม่ทำเหมืองระยะไม่น้อยกว่า 10 ม. ทางทิศเหนือ</p> <p>แนวเว้นไม่ทำเหมือง 50 ม. ทางทิศใต้</p> |

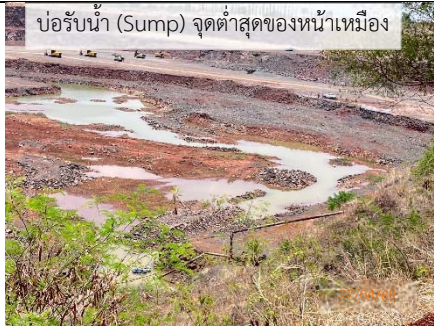
| มาตรการป้องกันและแก้ไขผลกระทบสิ่งแวดล้อม<br>และมาตรการติดตามตรวจสอบผลกระทบสิ่งแวดล้อม | ผลการปฏิบัติตามมาตรการ | ปัญหา อุปสรรคที่ไม่สามารถปฏิบัติ<br>ตามมาตรการและแนวทางแก้ไข | ภาพประกอบมาตรการ |
|---|---|---|---|
| 6. ให้ดำเนินการขุดบ่อเก็บกักน้ำและดักตะกอน<br>บริเวณพื้นที่เปิดทำเหมืองไปแล้วมีความลึกลงไปอีก<br>ประมาณ 5 ม. ความกว้าง 40 ม. และความยาว 40 ม.<br>พร้อมติดตั้งปั้มน้ำ เพื่อสูบน้ำไปใช้ในกิจกรรมต่างๆ เช่น<br>ฉีดพรมน้ำเส้นทางขนส่งแร่ หน้าเหมือง และโรงโม่หิน<br>เป็นต้น | - บริเวณที่เปิดหน้าเหมืองจุดต่ำสุดของพื้นที่มี<br>บ่อบรรจุน้ำ (Sump) มีความลึกประมาณ 6 ม. เพื่อ<br>รองรับน้ำฝนและน้ำจากหน้าเหมือง ปัจจุบันทาง<br>โครงการได้ใช้น้ำจากบ่อบรรจุน้ำ (Sump) และบ่อ<br>ดัก ตะ กอน ของ แปร ล ง ประ ทา น บั ต ร ที่<br>28834/16141 ร่วมแผนผังโครงการทำเหมือง<br>เดียวกันกับประทานบัตรที่ 28722/15528 ซึ่งอยู่<br>ในการดูแลของบริษัท โรงโม่หินโชคชัย จำกัด<br>พร้อมติดตั้งปั้มน้ำเพื่อสูบน้ำไปใช้ในกิจกรรม<br>ต่างๆ เช่น ฉีดพรมน้ำบริเวณเส้นทางขนส่งแร่<br>ภายในพื้นที่โครงการ เส้นทางเข้า-ออกพื้นที่ | - ไม่มี | <p>บ่อบรรจุน้ำ (Sump) จุดต่ำสุดของหน้าเหมือง</p> |

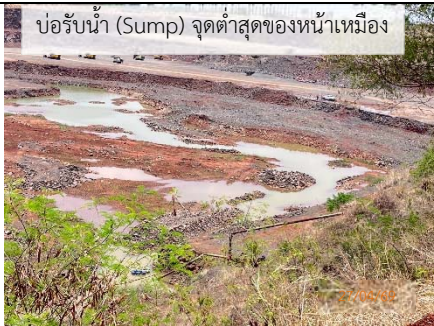
| มาตรการป้องกันและแก้ไขผลกระทบสิ่งแวดล้อม<br>และมาตรการติดตามตรวจสอบผลกระทบสิ่งแวดล้อม | ผลการปฏิบัติตามมาตรการ | ปัญหา อุปสรรคที่ไม่สามารถปฏิบัติ<br>ตามมาตรการและแนวทางแก้ไข | ภาพประกอบมาตรการ |
|---|---|---|---|
| 7. ออกแบบให้มีบ่อดักตะกอนหรือบ่อรับน้ำ (Sump) บริเวณที่ต่ำสุดของบ่อเหมืองให้เป็นพื้นที่รับน้ำขุนขึ้นจากพื้นที่ทำเหมือง และให้ทำการขุดลอกตะกอนสะสมออกจากบ่อดักตะกอนและคูระบายน้ำอย่างน้อยปีละ 1 ครั้ง เพื่อรองรับปริมาณน้ำฝนชะล้างผ่านพื้นที่โครงการได้อย่างมีประสิทธิภาพ | - บริเวณจุดต่ำสุดออกแบบให้มีบ่อรับน้ำ (Sump) เพื่อรองรับน้ำฝน<br>- การดำเนินการทำเหมืองในช่วงต่อไปหากพบว่า มีตะกอนสะสมปริมาณมากทางโครงการจะดำเนินการขุดลอกทันที เพื่อให้มีประสิทธิภาพในการรองรับน้ำฝนชะล้างจากพื้นที่โครงการได้อย่างเพียงพอ | - ไม่มี | |

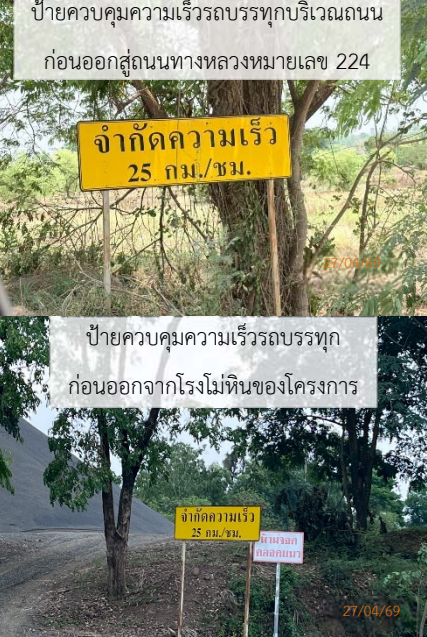
| มาตรการป้องกันและแก้ไขผลกระทบสิ่งแวดล้อม<br>และมาตรการติดตามตรวจสอบผลกระทบสิ่งแวดล้อม | ผลการปฏิบัติตามมาตรการ | ปัญหา อุปสรรคที่ไม่สามารถปฏิบัติ<br>ตามมาตรการและแนวทางแก้ไข | ภาพประกอบมาตรการ |
|---|---|---|---|
| <p>9. การขนส่งแร่จะต้องใช้ความเร็วและน้ำหนักของรถบรรทุกให้เป็นไปตามที่ทางราชการกำหนด และควบคุมความเร็วไม่เกิน 25 กิโลเมตร/ชั่วโมง ในช่วงที่เป็นถนนลูกรังและที่ผ่านชุมชน พร้อมทั้งให้ปิดคลุมกระบะบรรทุกให้มิดชิดก่อนออกนอกพื้นที่โรงโม่หิน และหลีกเลี่ยงการขนส่งแร่ในช่วงเวลาการเดินทางไป-กลับจากโรงเรียนของเด็กนักเรียน</p> | <ul style="list-style-type: none"> <li>- ควบคุมน้ำหนักบรรทุกโดยการชั่งน้ำหนักก่อนออกนอกพื้นที่โครงการ และควบคุมความเร็วรถบรรทุกให้ไม่เกิน 25 กม./ชม. พร้อมทั้งติดตั้งป้ายแจ้งเตือนบริเวณริมเส้นทางขนส่งแร่</li> <li>- ทางโครงการได้กำหนดหลักเกณฑ์ด้านความปลอดภัยสำหรับการขนส่งแร่โดยรถบรรทุกแร่มุขคันจะต้องปิดคลุมผ้าใบให้มิดชิดตลอดเส้นทางขนส่งแร่ และติดตั้งป้ายแสดงหลักเกณฑ์ด้านความปลอดภัยสำหรับการขนส่งแร่บริเวณพื้นที่โครงการ พร้อมทั้งขอความร่วมมือให้คนขับรถบรรทุกแร่มุขคันปฏิบัติตาม</li> <li>- หลีกเลี่ยงการขนส่งแร่ในช่วงที่ประชาชนใช้ถนนในปริมาณมาก คือ ช่วงเวลาการเดินทางไป-กลับจากโรงเรียนของเด็กนักเรียน</li> </ul> | - ไม่มี | <p>ป้ายควบคุมความเร็วรถบรรทุกบริเวณถนนก่อนออกสู่ถนนทางหลวงหมายเลข 224</p> <p>ป้ายควบคุมความเร็วรถบรรทุกก่อนออกจากโรงโม่หินของโครงการ</p> |

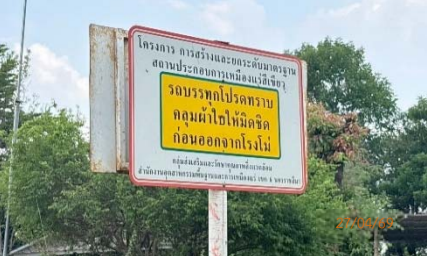
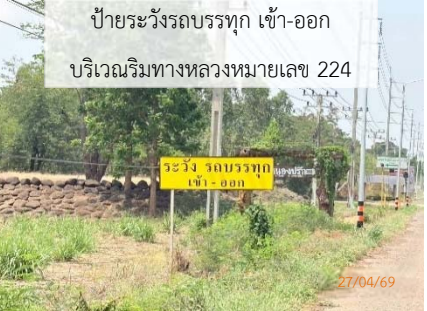
| มาตรการป้องกันและแก้ไขผลกระทบสิ่งแวดล้อม<br>และมาตรการติดตามตรวจสอบผลกระทบสิ่งแวดล้อม | ผลการปฏิบัติตามมาตรการ | ปัญหา อุปสรรคที่ไม่สามารถปฏิบัติ<br>ตามมาตรการและแนวทางแก้ไข | ภาพประกอบมาตรการ |
|---|---|---|---|
| | | | <p>ป้ายเกณฑ์ด้านความปลอดภัยในการขนส่งแร่</p> <p>ป้ายระวางรถบรรทุก เข้า-ออก<br/>บริเวณริมทางหลวงหมายเลข 224</p> |

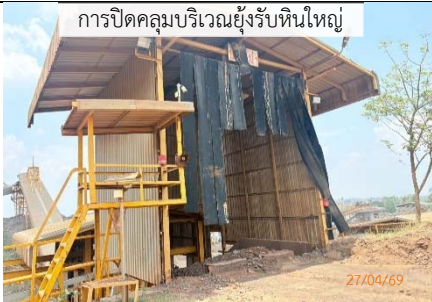
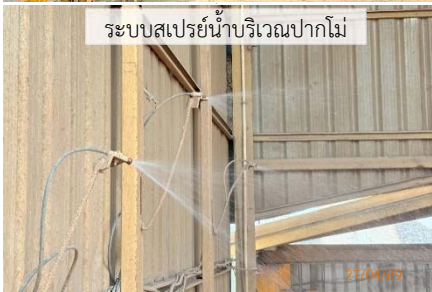
| มาตรการป้องกันและแก้ไขผลกระทบสิ่งแวดล้อม<br>และมาตรการติดตามตรวจสอบผลกระทบสิ่งแวดล้อม | ผลการปฏิบัติตามมาตรการ | ปัญหา อุปสรรคที่ไม่สามารถปฏิบัติ<br>ตามมาตรการและแนวทางแก้ไข | ภาพประกอบมาตรการ |
|---|---|---|---|
| 11. ให้ปรับปรุงโรงโม่หินเป็นระบบปิด และจัดให้มี<br>ระบบป้องกันผลกระทบสิ่งแวดล้อมให้ครบถ้วน<br>ตามประกาศกรมอุตสาหกรรมพื้นฐานและการเหมือง<br>แร่ เรื่อง ให้โรงโม่บดหรือย่อยหินมีระบบป้องกัน<br>ผลกระทบสิ่งแวดล้อม ลงวันที่ 12 มกราคม 2548<br>พร้อมทั้งให้บำรุงรักษาและใช้ระบบในขณะที่ทำการผลิต<br>แร่อย่างสม่ำเสมอ โดยเฉพาะระบบป้องกันและลด<br>การฟุ้งกระจายของฝุ่นละออง | <ul style="list-style-type: none"> <li>- มีการปิดคลุมอาคารทั้ง 3 ด้าน บริเวณเครื่อง<br/>บดชุดแรก ยังรับหินใหญ่ และตะแกรงร่อนคัด<br/>ขนาด</li> <li>- มีวัสดุปิดคลุมอาคารโรงโม่หิน สายพาน<br/>ลำเลียงและปลายสายพานลำเลียง</li> <li>- ติดตั้งระบบสเปรย์น้ำบริเวณจุดกำเนิดฝุ่น<br/>ละออง และจัดทำระบบม่านน้ำในการดักฝุ่น<br/>ละอองที่ฟุ้งกระจายจากการปล่อยหินจากไซโลลง<br/>สู่กระบะรถบรรทุก</li> <li>- ปรับปรุงลานเก็บกองหินเป็นลานหินบดอัด<br/>แน่นและถนนภายในโรงโม่หินเป็นถนนหินบดอัด<br/>แน่น โดยทางโครงการจัดให้มีการฉีดพรมน้ำ<br/>บริเวณพื้นที่เก็บกองหินและถนนอยู่เสมอ เพื่อ<br/>ป้องกันฝุ่นที่จะเกิดขึ้น</li> <li>- จัดสร้างหลังคาปิดคลุมสายพานลำเลียงและ<br/>ติดตั้งจุดสเปรย์น้ำบริเวณปลายสายพานลำเลียง<br/>เพื่อช่วยลดการฟุ้งกระจายของฝุ่นละออง</li> </ul> | - ไม่มี | <p>การปิดคลุมบริเวณยังรับหินใหญ่</p> <p>ระบบสเปรย์น้ำบริเวณปากไม่</p> <p>การปิดคลุมอาคารโรงโม่หิน</p> |

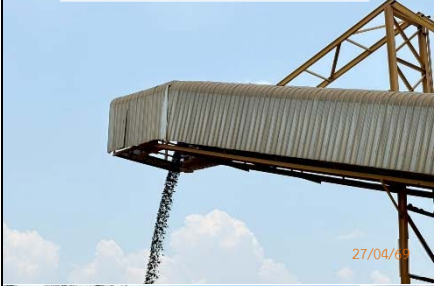
| มาตรการป้องกันและแก้ไขผลกระทบสิ่งแวดล้อม<br>และมาตรการติดตามตรวจสอบผลกระทบสิ่งแวดล้อม | ผลการปฏิบัติตามมาตรการ | ปัญหา อุปสรรคที่ไม่สามารถปฏิบัติ<br>ตามมาตรการและแนวทางแก้ไข | ภาพประกอบมาตรการ |
|---|---|---|---|
| | | | <div data-bbox="1675 352 1980 389">การปิดคลุมปลายสายพานลำเลียง</div> <div data-bbox="1675 676 1980 713">ต้นไม้บริเวณโรงโม่หินของโครงการ</div> <div data-bbox="1711 1007 1957 1043">การปิดคลุมสายพานลำเลียง</div> |

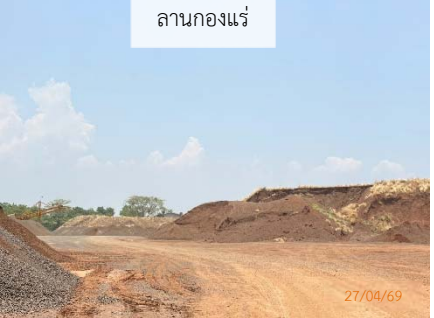
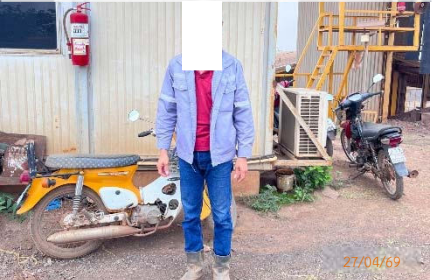
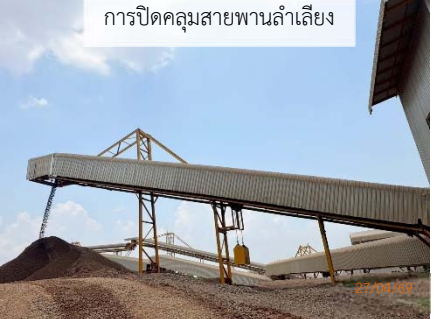
| มาตรการป้องกันและแก้ไขผลกระทบสิ่งแวดล้อม<br>และมาตรการติดตามตรวจสอบผลกระทบสิ่งแวดล้อม | ผลการปฏิบัติตามมาตรการ | ปัญหา อุปสรรคที่ไม่สามารถปฏิบัติ<br>ตามมาตรการและแนวทางแก้ไข | ภาพประกอบมาตรการ |
|---|---|---|---|
| | | | <p>ลานกองแร่</p> <p>27/04/69</p> <p>พนักงานสวมใส่อุปกรณ์ป้องกันอันตรายส่วนบุคคล</p> <p>27/04/69</p> <p>การปิดคลุมสายพานลำเลียง</p> <p>27/04/69</p> |

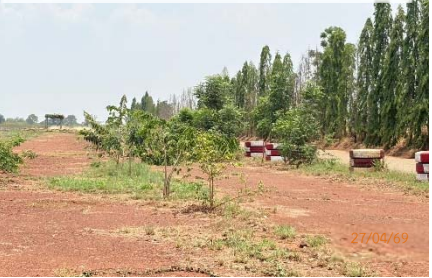
| มาตรการป้องกันและแก้ไขผลกระทบสิ่งแวดล้อม<br>และมาตรการติดตามตรวจสอบผลกระทบสิ่งแวดล้อม | ผลการปฏิบัติตามมาตรการ | ปัญหา อุปสรรคที่ไม่สามารถปฏิบัติตามมาตรการและแนวทางแก้ไข | ภาพประกอบมาตรการ |
|---|---|---|---|
| <p>12.5 ให้ทำการฟื้นฟูสภาพพื้นที่ที่ใช้ทำเหมืองและ<br/>พื้นที่เกี่ยวเนื่องกับการทำเหมืองควบคู่ไปกับการทำ<br/>เหมืองตามแผนการฟื้นฟูพื้นที่ฯ ในแต่ละช่วงปี ดังนี้</p> <p>1) ให้รักษาสภาพพืชพันธุ์ไม้ที่มีอยู่เดิมพร้อมปลูก<br/>เสริมไม้ยืนต้นท้องถิ่นหรือไม่โตเร็วทดแทน เช่น ยูคา<br/>ลิปตัส กระถินเทพา สนทะเลหรือสนประดิพัทธ์ เป็นต้น<br/>มีระยะปลูก 2x2 ม. แบบสลับฟันปลา ล้อมรอบพื้นที่โรง<br/>ม่หิน บนคันทำนบดิน และในพื้นที่กันเขตไม่ทำเหมือง<br/>พร้อมทั้งดูแลรักษาต้นไม้เหล่านั้นให้มีการเจริญเติบโตที่<br/>ดี เพื่อลดผลกระทบด้านฝุ่นละอองและด้านทัศนียภาพ</p> | <p>- แผนการฟื้นฟูช่วงที่ 4 (ปีที่ 10-12 : 2568-<br/>2570) เป็นการฟื้นฟูบริเวณพื้นที่เว้นการทำ<br/>เหมืองจากคลองสาธารณประโยชน์ตามเอกสาร<br/>สิทธิ์ และทำการปรับสภาพพื้นที่บริเวณที่เปิดทำ<br/>เหมืองทางด้านทิศเหนือและบริเวณตอนกลางให้<br/>มีลักษณะที่ปลอดภัยและง่ายต่อการทำเหมือง<br/>ในช่วงพร้อมทั้งฟื้นฟูโดยการปลูกต้นไม้บริเวณ<br/>พื้นที่เกี่ยวเนื่องกับการทำเหมืองเสริมสร้าง<br/>ทัศนียภาพ รวมการฟื้นฟูพื้นที่ ประมาณ 6 ไร่<br/>โดยพันธุ์ไม้จะพิจารณาจากพันธุ์ไม้ที่ปลูกอยู่เดิม</p> | <p>- มาตรการป้องกันและแก้ไข<br/>ผลกระทบสิ่งแวดล้อมและมาตรการ<br/>ติดตามตรวจสอบผลกระทบ<br/>สิ่งแวดล้อมตามที่ระบุไว้ในหนังสือ<br/>สำนักงานนโยบายและแผนทรัพยากร<br/>ธรรมชาติและสิ่งแวดล้อมที่ ทส<br/>1009.2/2582 ลงวันที่ 27 กุมภาพันธ์<br/>2558 กำหนดให้จัดส่งรายงานแผน<br/>และผลการดำเนินงานฟื้นฟูเหมืองทุก<br/>ปี</p> | <p>แนวต้นไม้ที่ปลูกเพิ่มบริเวณแนวเวนไม่ทำเหมือง</p> |

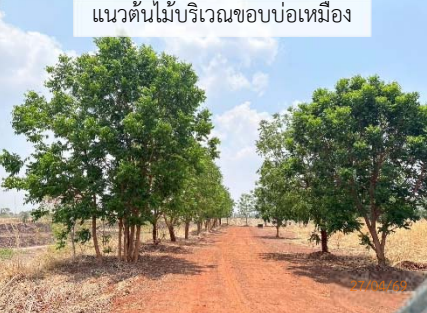
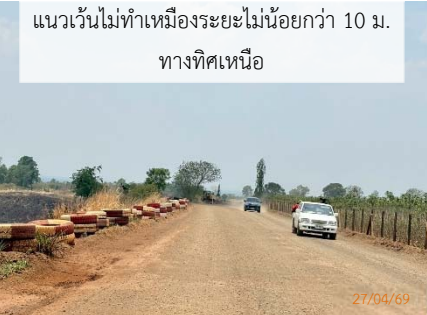
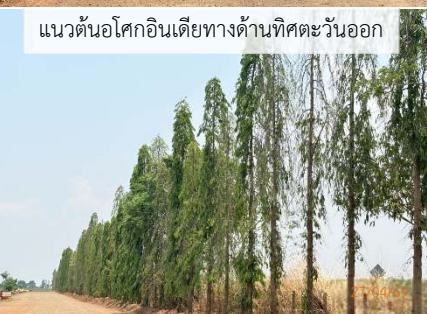
| มาตรการป้องกันและแก้ไขผลกระทบสิ่งแวดล้อม<br>และมาตรการติดตามตรวจสอบผลกระทบสิ่งแวดล้อม | ผลการปฏิบัติตามมาตรการ | ปัญหา อุปสรรคที่ไม่สามารถปฏิบัติ<br>ตามมาตรการและแนวทางแก้ไข | ภาพประกอบมาตรการ |
|---|---|---|---|
| <p>2) สำหรับหน้าเหมืองซึ่งมีลักษณะเป็นบ่อเหมือง ลึกลงไปจากระดับพื้นดินโดยรอบให้ปรับแต่งความลาดชันผนังและพื้นของชั้นบันไดให้มีเสถียรภาพแข็งแรงและความปลอดภัย และพัฒนาเป็นบ่อกักเก็บน้ำเพื่อใช้สอยต่อไป</p> <p>ทั้งนี้ ให้จัดทำแผนและรายงานผลการดำเนินงานฟื้นฟูพื้นที่เหมืองแร่ให้กรมอุตสาหกรรมพื้นฐานและการเหมืองแร่ และสำนักงานนโยบายและแผนทรัพยากรธรรมชาติและสิ่งแวดล้อมและสิ่งแวดล้อมทราบทุก 3 ปี นับจากวันที่ได้รับอนุญาตการต่ออายุประทานบัตรฯ</p> | <p>โดยการขุดล้อมต้นไม้เดิมที่มีอยู่ภายในพื้นที่โครงการเพื่อนำมาฟื้นฟูบริเวณพื้นที่เว้นการทำเหมือง โดยพันธุ์ไม้ที่เลือกมาปลูกจะมีโครงสร้างโดยทั่วไปมี 3 ชั้นเรือนยอด เรือนยอดบน ได้แก่ สารธร ต้นเต็ง เรือนยอดชั้นรอง ได้แก่ ยอดชั้นรอง ได้แก่ มะขามป้อม ตะแบก และพญาสัตบรรณ และเรือนยอดไม้พุ่ม ได้แก่ โศกกะออม และปอกระเจาฝักกลม และปลูกหญ้าแฝกเพื่อเสริมความแข็งแรง พร้อมทั้งดูแลต้นไม้ที่ปลูกไว้ในกาฟื้นฟูช่วงที่ผ่านมาให้เจริญเติบโตอยู่เสมอ</p> <p>- ทางโครงการยังไม่สามารถดำเนินการตามแผนการฟื้นฟูได้เนื่องจากยังมีการเปิดทำเหมืองอยู่ทางด้านทิศเหนือและบริเวณตอนกลางและยังอยู่ระหว่างปรับสภาพพื้นที่ที่ผ่านทำเหมืองให้มีลักษณะเป็นชั้นบันไดจึงยังไม่สามารถปลูกต้นไม้ได้ และได้เว้นเขตการทำเหมืองจากทางสาธารณประโยชน์ทางทิศใต้และทิศตะวันออก ระยะไม่น้อยกว่า 50 ม. พื้นที่เว้นไม่ทำเหมืองระยะไม่น้อยกว่า 10 ม. รอบพื้นที่โครงการ และพื้นที่ Buffer Zone ทางด้านทิศเหนือ</p> | | <p>แนวต้นไม้บริเวณขอบบ่อเหมือง</p> <p>แนวเว้นไม่ทำเหมืองระยะไม่น้อยกว่า 10 ม.<br/>ทางทิศเหนือ</p> <p>แนวต้นไม้โคกอินเดียวทางด้านทิศตะวันออก</p> |

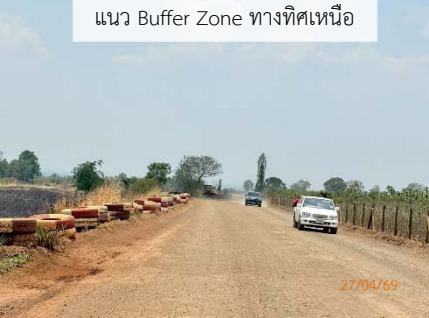
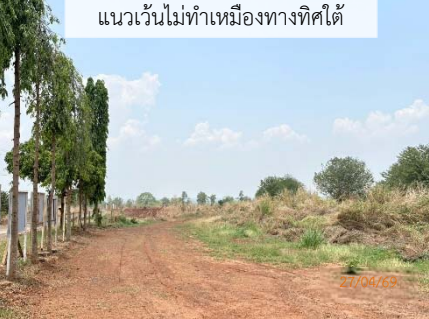
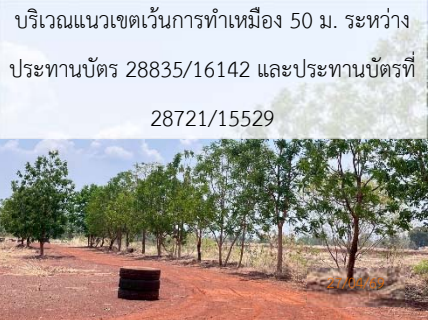
| มาตรการป้องกันและแก้ไขผลกระทบสิ่งแวดล้อม<br>และมาตรการติดตามตรวจสอบผลกระทบสิ่งแวดล้อม | ผลการปฏิบัติตามมาตรการ | ปัญหา อุปสรรคที่ไม่สามารถปฏิบัติตามมาตรการและแนวทางแก้ไข | ภาพประกอบมาตรการ |
|---|---|---|---|
| | <p>ทิศตะวันตกและทิศใต้ ในส่วนของพื้นที่ที่เกี่ยวข้องกับการทำเหมือง ได้แก่ เส้นทางขนส่งแร่ภายในและภายนอกประทานบัตร และโรงโม่หิน (อยู่นอกประทานบัตรทางทิศใต้) ได้ดำเนินการปรับสภาพถนนให้สามารถใช้งานได้อย่างดีอยู่เสมอ โดยมีรายละเอียดการฟื้นฟูในส่วนต่างๆ ดังนี้</p> <p>1. ในปี 2568 ทางโครงการได้ดำเนินการปลูกต้นไม้เพิ่มเติมบริเวณแนวเวนไม่ทำเหมืองระยะไม่น้อยกว่า 50 ม. ทางด้านทิศตะวันออกโดยพันธุ์ไม้ที่นำมาปลูกได้แก่ อินทนิลน้ำ แคนา ยางนา สะเดา มีลักษณะการปลูกเป็นแถวสลับฟันปลา จำนวน 6 แถว และดำเนินการถมกลับบ่อเหมืองบริเวณประทานบัตรที่ 28835/16142</p> <p>2. บริเวณแนวเวนไม่ทำเหมืองระยะไม่น้อยกว่า 50 เมตร ทางด้านทิศใต้ แนวเวนไม่ทำเหมืองระยะไม่น้อยกว่า 10 ม. ทางด้านทิศเหนือและทิศตะวันตกทางโครงการได้ดำเนินการดูแลแนวต้นไม้เดิมที่ได้ปลูกไว้ในช่วงที่ผ่านมาเพื่อเป็นแนว Buffer Zone</p> | | <p>แนว Buffer Zone ทางทิศเหนือ</p> <p>แนวเวนไม่ทำเหมืองทางทิศใต้</p> <p>บริเวณแนวเขตเว้นการทำเหมือง 50 ม. ระหว่าง<br/>ประทานบัตร 28835/16142 และประทานบัตรที่<br/>28721/15529</p> |

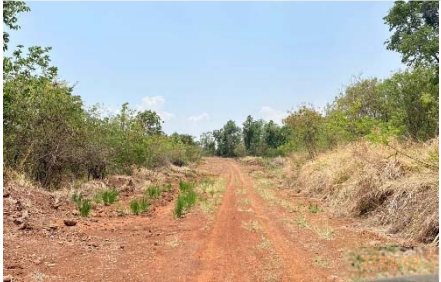
| มาตรการป้องกันและแก้ไขผลกระทบสิ่งแวดล้อม<br>และมาตรการติดตามตรวจสอบผลกระทบสิ่งแวดล้อม | ผลการปฏิบัติตามมาตรการ | ปัญหา อุปสรรคที่ไม่สามารถปฏิบัติ<br>ตามมาตรการและแนวทางแก้ไข | ภาพประกอบมาตรการ |
|---|---|---|---|
| | <p>3. ดำเนินการปลูกต้นไม้พร้อมดูแลให้สามารถเจริญเติบโตได้เป็นอย่างดีบริเวณแนวเขตเว้นการทำเหมือง 50 ม. ระหว่างประทานบัตร 28835/16142 และประทานบัตรที่ 28721/15529 โดยพันธุ์ไม้ที่นำมาปลูกได้แก่ สะเดา อินทนิลน้ำ</p> <p>4. สำหรับพื้นที่ที่เกี่ยวข้องเนื่องกับการทำเหมือง ได้แก่ เส้นทางขนส่งแร่ และโรงโม่หินของโครงการทางโครงการดำเนินการดูแลแนวต้นโอศอกอินเดียซึ่งเป็นแนวต้นไม้เดิมบริเวณเส้นทางขนส่งแร่ภายในโครงการทางด้านทิศตะวันออก และดำเนินการดูแลแนวต้นไม้บริเวณรอบโรงโม่หินและปลูกต้นไม้เพื่อความหนาแน่นและเป็นแนวป้องกันฝุ่นละออง โดยพันธุ์ไม้ที่ทางโครงการนำมาปลูกและดูแลได้แก่ ต้นยูคาลิปตัส</p> <p>5. พื้นที่สำนักงานของโครงการมีการดูแลแนวต้นไม้เพื่อทัศนียภาพให้สวยงามอยู่เสมอ รวมถึงเส้นทางขนส่งแร่ในช่วงพื้นที่โรงโม่หินจนถึงเส้นทางก่อนถึงทางหลวงหมายเลข 224</p> | | <p>พื้นที่เตรียมเก็บกองเปลือกดินทางด้านทิศตะวันตก</p> <p>ลักษณะชั้นบันไดพื้นที่ผ่านการทำเหมือง</p> <p>27/04/69</p> |
