**5. ผลการดำเนินการตามมาตรการป้องกันและแก้ไขผลกระทบสิ่งแวดล้อม**  
**ตารางที่ 3 เปรียบเทียบมาตรการป้องกันและแก้ไขผลกระทบสิ่งแวดล้อมที่กำหนดไว้ในรายงานการวิเคราะห์ผลกระทบสิ่งแวดล้อม**  
**โครงการ อาคารชุด แอสปาย วิภา-วิคตอรี (Aspire Vipha-Victory) ระยะเปิดดำเนินการ**

แบบ ตต.3

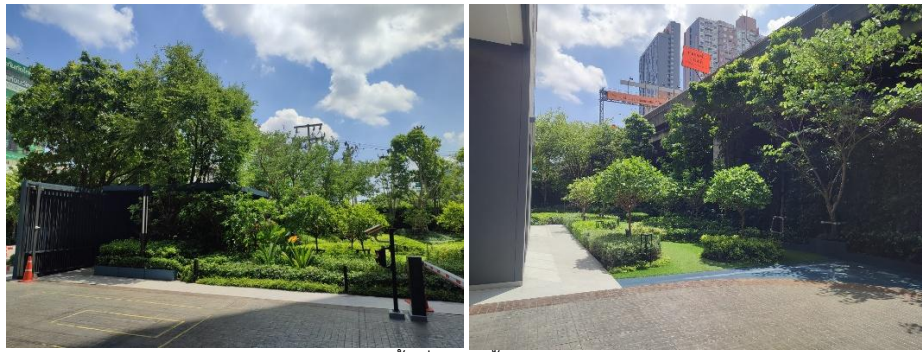
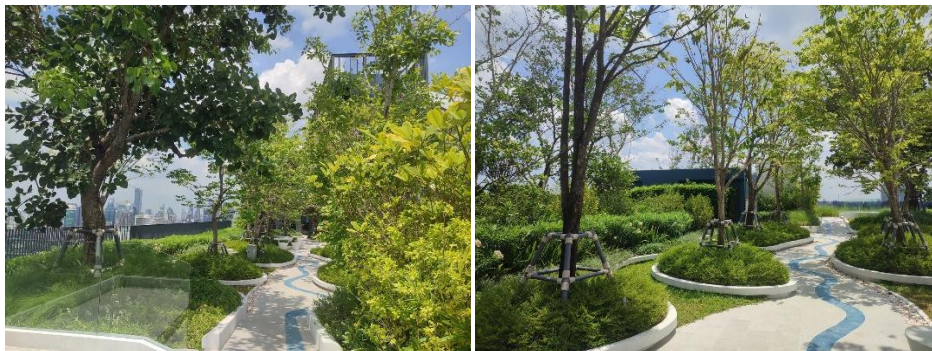
ภาพที่ 9-1 พื้นที่สีเขียวของโครงการ และการดูแลรักษาพื้นที่สีเขียว

| เงื่อนไขตามมาตรการป้องกันและแก้ไขผลกระทบสิ่งแวดล้อม | ผลการปฏิบัติตามมาตรการ | ปัญหา อุปสรรค และข้อเสนอแนะ | เอกสารอ้างอิง |
|---|---|---|---|
| 3. บำรุงดูแลรักษาพื้นที่สีเขียว และต้นไม้ในโครงการให้เจริญเติบโตสวยงามอยู่เสมอ | พื้นที่สีเขียวทั้งหมดเป็นการปลูกใหม่เริ่มต้นในการดูแลรดน้ำใส่ปุ๋ย | - | ภาพที่ 9-1 |
| 5. จัดให้มีการค้ำยันไม้ยืนต้น บนอาคาร ชั้นที่ 8 และชั้นที่ 29 เพื่อความปลอดภัย ความมั่นคงแข็งแรง และป้องกันการโค่นล้มของต้นไม้ไปยังอาคารข้างเคียง รวมทั้งจัดให้มีเจ้าหน้าที่คอยตรวจสอบความแข็งแรงของค้ำยันอย่างสม่ำเสมอ | ไม้ยืนต้นบนชั้นที่ 8 และชั้นที่ 29 มีไม้ค้ำยันต้นไม้วัดแล้วและมีความมั่นคงแข็งแรงดี | - | ภาพที่ 9-1 |

พื้นที่สีเขียวชั้นล่าง

พื้นที่สีเขียวชั้น 8

พื้นที่สีเขียวชั้น 29

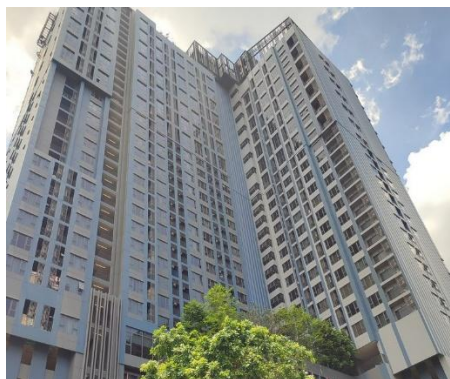
| เงื่อนไขตามมาตรการป้องกันและแก้ไขผลกระทบสิ่งแวดล้อม | ผลการปฏิบัติตามมาตรการ | ปัญหา อุปสรรค และข้อเสนอแนะ | เอกสารอ้างอิง |
|---|---|---|---|
| 2. ใช้กระจก ที่มีปริมาณการสะท้อนแสงของกระจกประมาณ ร้อยละ 7 โดยมีค่าการสะท้อนแสงตามกฎกระทรวงฉบับที่ 48 (พ.ศ.2540) ออกตามความในพระราชบัญญัติควบคุมอาคาร พ.ศ. 2522 ข้อ 27 กล่าวว่า “วัสดุที่เป็นผิวของผนังภายนอกอาคาร จะต้องมีการสะท้อนแสงได้ ไม่เกินร้อยละ 30” | ค่าการสะท้อนแสงของกระจกไม่เกินร้อยละ 7 เมื่อมีแสงแดดตกกระทบ ไม่ทำให้มีแสงจ้าตกรบกวนไปยังอาคารข้างเคียง | - | ภาพที่ 9-2 |

ภาพที่ 9-2 กระจกโครงการไม่สะท้อนแสง

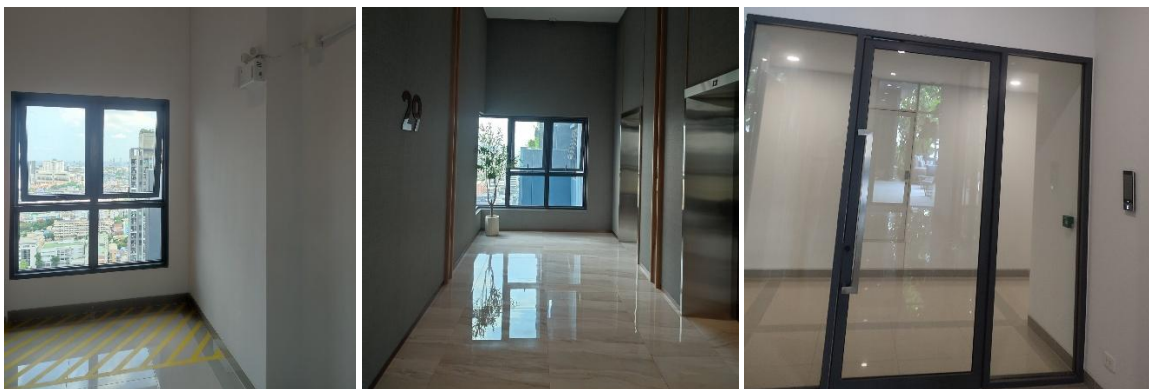
| เงื่อนไขตามมาตรการป้องกันและแก้ไขผลกระทบสิ่งแวดล้อม | ผลการปฏิบัติตามมาตรการ | ปัญหา อุปสรรค และข้อเสนอแนะ | เอกสารอ้างอิง |
|---|---|---|---|
| 4. ดูแลระบบระบายอากาศในอาคารอยู่เสมอเปิดประตูอาคารบางจุด เพื่อให้อากาศถ่ายเทได้สะดวก | ดูแลไม่ให้มีสิ่งกีดขวางกั้นการเปิดประตูหรือหน้าต่างระบายอากาศอย่างสม่ำเสมอ | - | ภาพที่ 9-4 |

ภาพที่ 9-4 ช่องเปิดระบายอากาศ ได้แก่ หน้าต่าง ประตู

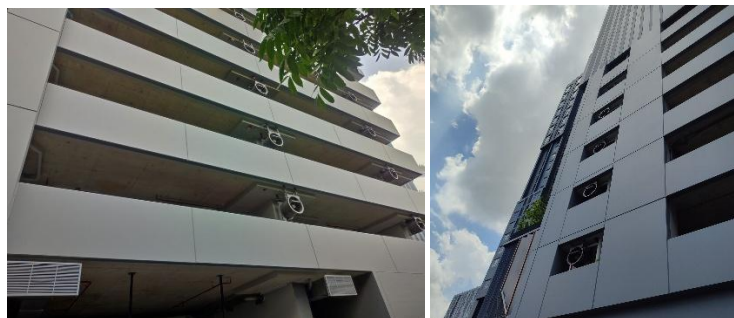
| เงื่อนไขตามมาตรการป้องกันและแก้ไขผลกระทบสิ่งแวดล้อม | ผลการปฏิบัติตามมาตรการ | ปัญหา อุปสรรค และข้อเสนอแนะ | เอกสารอ้างอิง |
|---|---|---|---|
| 11. บริเวณชั้นจอดรถยนต์ ตั้งแต่ชั้นที่ 2-7 จัดให้มีผนังกันตกที่บสูง 1.10 เมตร เพื่อลดผลกระทบด้านโอเสีย เสียง และแสงไฟจากรถยนต์ ต่ออาคารที่อยู่ข้างเคียงโครงการ | บริเวณชั้นจอดรถยนต์ มีผนังกันตกที่บสูง 1.10 เมตรไว้แล้ว | - | ภาพที่ 9-6 |
| 6. บริเวณทางขึ้น-ลงอาคาร จัดให้เป็นพื้นคสล.ไม่ขัดมัน เพื่อป้องกันเสียงดังจากการเสียดสีของยางรถยนต์ที่วิ่งขึ้น-ลงอาคาร | บริเวณทางขึ้นลงอาคาร เป็นพื้นคสล.ที่ไม่ขัดมันไว้แล้ว | - | ภาพที่ 9-6 |

ภาพที่ 9-6 ผนังกันตกที่อาคารชั้นจอดรถ มีความสูง 1.10 เมตร และติดตั้งพัดลมระบายอากาศ

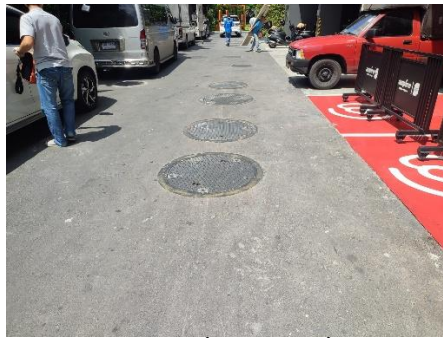
| เงื่อนไขตามมาตรการป้องกันและแก้ไขผลกระทบสิ่งแวดล้อม | ผลการปฏิบัติตามมาตรการ | ปัญหา อุปสรรค และข้อเสนอแนะ | เอกสารอ้างอิง |
|---|---|---|---|
| 9. ปิดฝาบ่อทันทีเมื่อเสร็จภารกิจหรือต้องหยุดปฏิบัติงานชั่วคราว เพื่อป้องกันอุบัติเหตุจากการพลัดตกของเจ้าหน้าที่ในการปฏิบัติงาน | ปิดฝาบ่อไว้ตลอดเวลาป้องกันการพลัดตกไว้แล้ว | - | ภาพที่ 9-7 |
| <b>มาตรการป้องกันและแก้ไขผลกระทบด้านการจัดการน้ำเสีย</b><br>1. ระบบบำบัดน้ำเสียรวมเป็นระบบบำบัดน้ำเสียแบบ Activated Sludge (Completely Mix) ขนาดรองรับน้ำเสีย 395 ลูกบาศก์เมตร/วัน จำนวน 1 ชุด ผังไว้ใต้ดินบริเวณถนนภายในด้านทิศตะวันออกของอาคาร ประกอบด้วย บ่อดักไขมัน บ่อเกรอะ บ่อสูบน้ำเสียและปรับสมดุลย์ บ่อเติมอากาศ บ่อตกตะกอน บ่อสูบลบตะกอน บ่อเก็บตะกอน และบ่อน้ำใส โดยน้ำที่ผ่านการบำบัดจะมีค่าตามมาตรฐานคุณภาพน้ำทิ้งของอาคารประเภท ก. ตามประกาศกระทรวงทรัพยากรธรรมชาติและสิ่งแวดล้อม ระบายออกสู่ท่อระบายน้ำสาธารณะบนถนนดินแดง สาธารณประโยชน์ | มีระบบบำบัดน้ำเสียรวมไว้แล้วแบบ Activated Sludge (Completely Mix) ซึ่งมีบ่อดักไขมัน บ่อเกรอะ บ่อสูบน้ำเสีย บ่อปรับสมดุล บ่อเติมอากาศ บ่อตกตะกอน บ่อพักน้ำใส และเก็บเก็บตะกอนไว้แล้ว บำบัดน้ำเสียก่อนระบายออกสู่ท่อระบายน้ำสาธารณะบนถนนดินแดง | - | ภาพที่ 9-7 |

ภาพที่ 9-7 บริเวณพื้นที่บ่อบำบัดน้ำเสียรวม

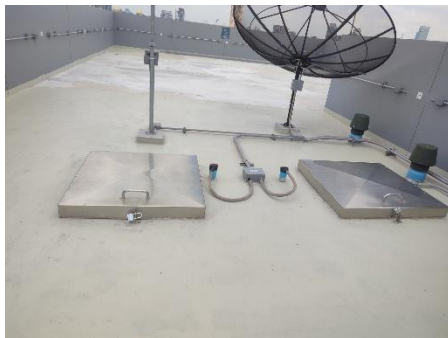
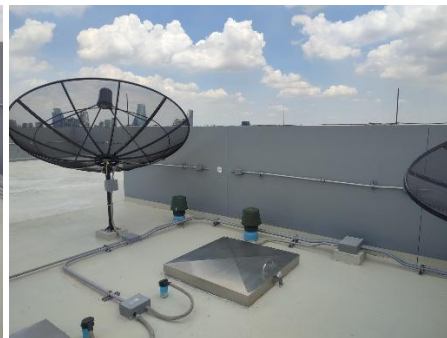
| เงื่อนไขตามมาตรการป้องกันและแก้ไขผลกระทบสิ่งแวดล้อม | ผลการปฏิบัติตามมาตรการ | ปัญหา อุปสรรค และข้อเสนอแนะ | เอกสารอ้างอิง |
|---|---|---|---|
| <b>3.คุณค่าการใช้ประโยชน์ของมนุษย์</b><br><b>3.1 การใช้น้ำ</b><br><b>1) การใช้น้ำประปา</b><br>1. จัดให้มีถังสำรองน้ำประปาในโครงการปริมาตรรวม 407.20 ลูกบาศก์เมตร/วัน<br>สำรองน้ำใช้ทั่วไปได้นาน 1 วัน ประกอบด้วย<br>- ถังเก็บน้ำประปา ชั้นใต้ดิน จำนวน 2 ถัง ปริมาตรรวม 259.29 ลบ.ม.<br>- ถังเก็บน้ำประปา ชั้นดาดฟ้า จำนวน 2 ถัง ปริมาตรรวม 147.91 ลูกบาศก์เมตร | มีถังเก็บน้ำไว้แล้วจำนวน 2 ถัง เป็นถังเก็บน้ำใต้ดิน สามารถสำรองน้ำใช้ในโครงการได้นาน 1 วัน และสำรองน้ำใช้ 259.29 ลบ.ม. | - | ภาพที่ 9-8 |
| 2. จัดให้มีถังเก็บน้ำดับเพลิงใต้ดิน จำนวน 2 ถัง ปริมาตรรวม 259.29 ลูกบาศก์เมตร<br>สำรองน้ำดับเพลิงได้นาน 72.02 นาที | มีฝาดังปิดมิดชิด ไม่มีการปนเปื้อนของน้ำภายนอกเข้าไปในถังได้ | - | ภาพที่ 9-8 |

ภาพที่ 9-8 ถังสำรองน้ำใช้ชั้นดาดฟ้า

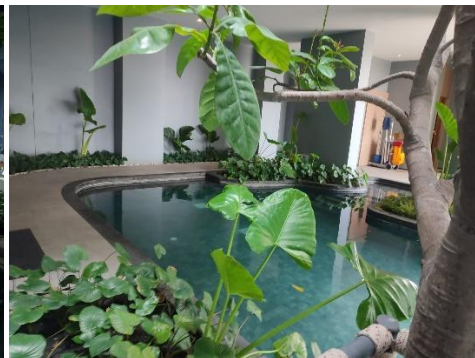
| เงื่อนไขตามมาตรการป้องกันและแก้ไขผลกระทบสิ่งแวดล้อม | ผลการปฏิบัติตามมาตรการ | ปัญหา อุปสรรค และข้อเสนอแนะ | เอกสารอ้างอิง |
|---|---|---|---|
| 2. ดูแลพื้นที่รอบสระว่ายน้ำให้มีไม้ตะไคร่น้ำ ตรวจสอบทุกสัปดาห์ ตลอดระยะเวลาดำเนินการ | พื้นที่รอบสระ สะอาด ไม่มีตะไคร่น้ำเกาะ | - | ภาพที่ 9-9 |

| เงื่อนไขตามมาตรการป้องกันและแก้ไขผลกระทบสิ่งแวดล้อม | ผลการปฏิบัติตามมาตรการ | ปัญหา อุปสรรค และข้อเสนอแนะ | เอกสารอ้างอิง |
|---|---|---|---|
| 5. ดูแลบำรุงรักษาเครื่องกรองน้ำ ตามระยะเวลาที่สมควรเพื่อให้ทำงานได้เต็มประสิทธิภาพ | ปัจจุบันยังไม่ได้เดินเครื่องกรองน้ำ และยังไม่เปิดบริการสระว่ายน้ำ | - | ภาพที่ 9-9 |
| 2. จัดให้มีป้ายแสดงข้อปฏิบัติสำหรับผู้ใช้บริการ ติดไว้บริเวณสระว่ายน้ำให้มองเห็นชัดเจน | อยู่ระหว่างจัดหาป้ายแสดงข้อปฏิบัติสำหรับผู้ให้บริการ | - | ภาพที่ 9-9 |

ภาพที่ 9-9 บริเวณสระว่ายน้ำและทางเดินโดยรอบ

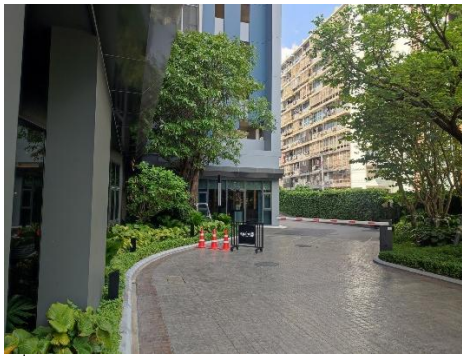
ภาพที่ 9-11 พื้นทางวิ่งรถสะอาดไม่มีฝุ่นละอองสะสม และยังไม่ได้จัดทำสันชะลอความเร็วรถ

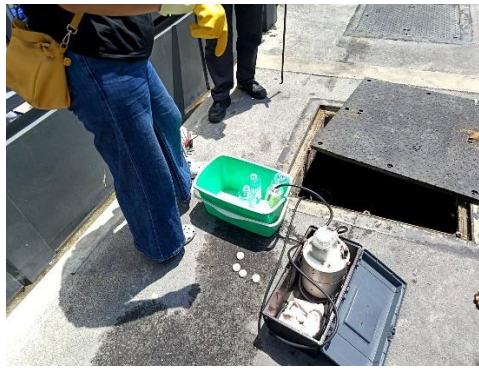
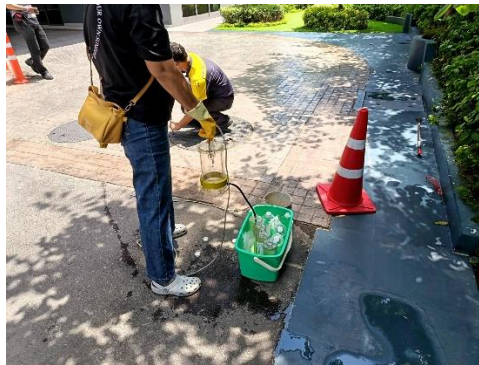
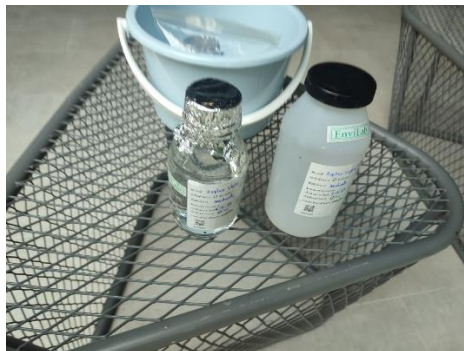
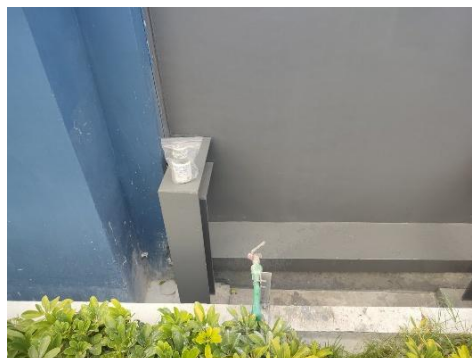
ภาพที่ 10 การเก็บตัวอย่างน้ำเพื่อนำไปวิเคราะห์คุณภาพน้ำ

| เงื่อนไขตามมาตรการป้องกันและแก้ไขผลกระทบสิ่งแวดล้อม | ผลการปฏิบัติตามมาตรการ | ปัญหา อุปสรรค และข้อเสนอแนะ | เอกสารอ้างอิง |
|---|---|---|---|
| 2. ตรวจวัดคุณภาพน้ำทั้งก่อนและหลังเข้าระบบบำบัดน้ำเสียรวม เดือนละ 1 ครั้ง ต่อเนื่องเป็นเวลา 1 ปี เพื่อบันทึกเป็นข้อมูลเปรียบเทียบคุณภาพน้ำก่อนและหลังเข้าระบบบำบัดน้ำเสียรวมภายหลัง 1 ปี เป็นต้นไป ให้ตรวจวัดคุณภาพน้ำทั้งที่ผ่านการบำบัดน้ำเสียรวม บริเวณบ่อพักน้ำใส จำนวน 1 แห่ง/ระบบ ตรวจวัดเดือนละ 1 ครั้ง ตลอดระยะเวลาเปิดดำเนินการ โดยดัชนีตรวจวัดเป็นไปตามประกาศกระทรวงทรัพยากรธรรมชาติและ สิ่งแวดล้อม เรื่องกำหนดมาตรฐานควบคุมการระบายน้ำทิ้งจากอาคารบางประเภท และบางขนาด พ.ศ.2548 | ตรวจวิเคราะห์คุณภาพน้ำทั้งก่อนและหลังออกจากระบบบำบัดน้ำเสียแล้วในช่วงนี้เดือน มิถุนายน 2569 และจะดำเนินการจนสิ้นปี 2569 | - | ภาพที่ 10 |

เก็บตัวอย่างน้ำทิ้งที่บ่อบำบัดน้ำเสียและบ่อบำบัดน้ำเสีย

เก็บตัวอย่างน้ำส้วมของโครงการ

เก็บตัวอย่างน้ำที่ถึงส้วมน้ำใต้ดิน
