## มาตรการป้องกันและแก้ไข ผลกระทบสิ่งแวดล้อมและ มาตรการติดตามตรวจสอบ คุณภาพสิ่งแวดล้อม

## มาตรการป้องกันและแก้ไขผลกระทบสิ่งแวดล้อม และมาตรการติดตามตรวจสอบคุณภาพสิ่งแวดล้อม

### 2.1 มาตรการป้องกันและแก้ไขผลกระทบสิ่งแวดล้อม

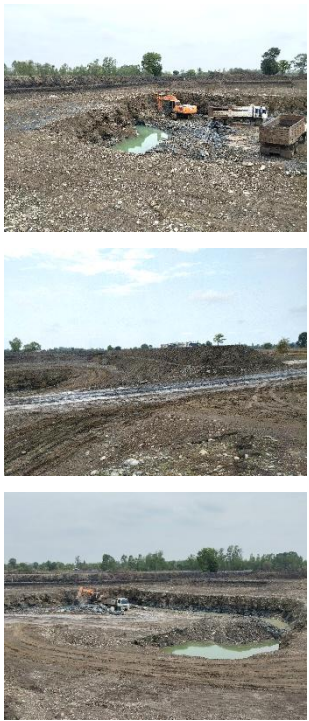
| เงื่อนไขตามมาตรการ | ผลการปฏิบัติตามมาตรการ | ปัญหา อุปสรรคที่ไม่สามารถปฏิบัติตามมาตรการ และแนวทางแก้ไข | เอกสารอ้างอิง |
|---|---|---|---|
| 3. ให้เปิดหน้าเหมืองในลักษณะเป็นชั้นบันได โดยในชั้นเปลือกดินมีความสูงของชั้นบันไดไม่เกิน 3 เมตร จำนวน 2 ชั้น มีความกว้างของชั้นบันไดแรกไม่น้อยกว่า 2 เมตร และชั้นบันไดที่สองไม่น้อยกว่า 3 เมตร โดยจะรักษาให้มีความลาดเอียงทั้งหมดของชั้นเปลือกดินไม่เกิน 37 องศา และชั้นหินบะซอลต์มีความสูงของชั้นบันไดไม่เกิน 12 เมตร หน้า Bench ชั้นหินเอียงประมาณ 85 องศา จำนวน 1 ชั้น พร้อมทั้งตรวจสอบสภาพหน้าเหมืองให้อยู่ในสภาพที่ปลอดภัยจากการพังทลายก่อนเข้าปฏิบัติงานในแต่ละวัน | <ul style="list-style-type: none"> <li>ทางโครงการได้เปิดดำเนินการทำเหมืองในลักษณะชั้นบันได ปัจจุบันมีการทำเหมืองอยู่ในชั้นเปลือกดินชั้นที่ 1 มีความสูงของชั้นบันไดอยู่ที่ 2 เมตร และความลาดเอียงประมาณ 37 องศา โดยในแต่ละวันจะมีพนักงานคอยตรวจสอบสภาพหน้าเหมืองให้มีความปลอดภัยอยู่เสมอ</li> </ul> | - | <ul style="list-style-type: none"> <li>เอกสารแนบ 3 รูปที่ 4</li> </ul> <p>หน้าเหมืองปัจจุบัน</p> |

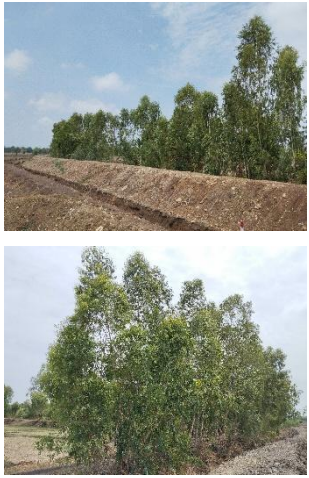
| เงื่อนไขตามมาตรการ | ผลการปฏิบัติตามมาตรการ | ปัญหา อุปสรรคที่ไม่สามารถปฏิบัติตามมาตรการ และแนวทางแก้ไข | เอกสารอ้างอิง |
|---|---|---|---|
| 1. ให้ปลูกไม้ยืนต้นโตเร็วหรือพันธุ์ไม้ท้องถิ่นบริเวณพื้นที่เว้นไม่ทำเหมือง และบนคันทำนบกั้น พร้อมทั้งดูแลรักษาไม้ยืนต้นให้เจริญเติบโตอยู่เสมอ เพื่อใช้เป็นแนวพื้นที่กันชน (Buffer Zone) เพื่อลดการฟุ้งกระจายของฝุ่นละอองจากพื้นที่ทำเหมืองออกสู่ภายนอก | <ul style="list-style-type: none"> <li>ทางโครงการอยู่ระหว่างจัดหากล้าไม้เพื่อนำมาปลูกบริเวณพื้นที่เว้นไม่ทำเหมือง และบนคันทำนบกั้น พร้อมทั้งมีการดูแลรักษาแนวต้นไม้ที่มีอยู่ในพื้นที่โครงการให้มีการเจริญเติบโตที่ดียิ่งขึ้น เพื่อใช้เป็นแนวพื้นที่กันชน (Buffer Zone) เพื่อลดการฟุ้งกระจายของฝุ่นละอองจากพื้นที่ทำเหมืองออกสู่ภายนอก</li> </ul> | - | <ul style="list-style-type: none"> <li>เอกสารแนบ 3 รูปที่ 6</li> </ul> <p>แนวต้นไม้บริเวณพื้นที่โครงการ</p> |

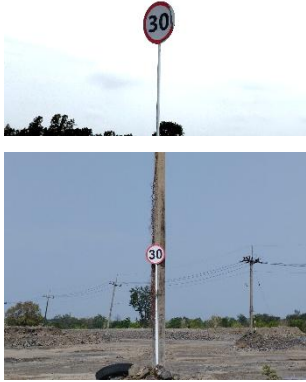
| เงื่อนไขตามมาตรการ | ผลการปฏิบัติตามมาตรการ | ปัญหา อุปสรรคที่ไม่สามารถปฏิบัติตามมาตรการ และแนวทางแก้ไข | เอกสารอ้างอิง |
|---|---|---|---|
| 4. กำหนดให้ใช้ความเร็วรถบรรทุกขนส่งแร่ที่วิ่งไป-มา ระหว่างหน้าเหมืองถึงโรงโม่หิน ไม่เกิน 30 กิโลเมตรต่อชั่วโมง โดยการติดตั้งป้ายเตือนไว้ริมเส้นทางให้เห็นอย่างชัดเจน | <ul style="list-style-type: none"> <li>ทางโครงการได้มีการควบคุมดูแลให้รถบรรทุกแร่ของโครงการใช้ความเร็วในการขับขี่ไม่เกิน 30 กิโลเมตรต่อชั่วโมง โดยมีการติดตั้งป้ายจำกัดความเร็วไว้ริมเส้นทางให้สามารถมองเห็นได้อย่างชัดเจน</li> </ul> | - | <ul style="list-style-type: none"> <li>เอกสารแนบ 3 รูปที่ 9</li> </ul> <p>ป้ายจำกัดความเร็ว</p> |

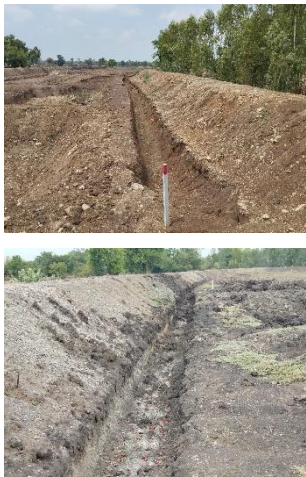
| เงื่อนไขตามมาตรการ | ผลการปฏิบัติตามมาตรการ | ปัญหา อุปสรรคที่ไม่สามารถปฏิบัติตามมาตรการ และแนวทางแก้ไข | เอกสารอ้างอิง |
|---|---|---|---|
| 1. ให้สร้างคันทำนบดินมีหน้าตัดเป็นรูปสี่เหลี่ยมคางหมู โดยรอบพื้นที่โครงการ มีขนาดฐานกว้าง 6 เมตร สันกว้าง 2 เมตร และสูง 2 เมตร สำหรับรองรับน้ำเป็นรูปสี่เหลี่ยมคางหมูมีความกว้างท้องร่อง 1 เมตร ความกว้างด้านบน 1.5 เมตร และความลึกประมาณ 1 เมตร | <ul style="list-style-type: none"> <li>ทางโครงการได้มีการจัดสร้างคันทำนบดิน และขุดคูระบายน้ำไว้โดยรอบพื้นที่ประทานบัตร เพื่อรองรับน้ำที่ไหลบ่าบริเวณหน้าเหมืองให้ไหลลงสู่บ่อรับน้ำ (Sump) และบ่อดักตะกอน</li> </ul> | - | <ul style="list-style-type: none"> <li>เอกสารแนบ 3 รูปที่ 13 และรูปที่ 14</li> </ul> <p>คันทำนบดิน</p> |

| เงื่อนไขตามมาตรการ | ผลการปฏิบัติตามมาตรการ | ปัญหา อุปสรรคที่ไม่สามารถปฏิบัติตามมาตรการ และแนวทางแก้ไข | เอกสารอ้างอิง |
|---|---|---|---|
| | | | <p>คูระบายน้ำ</p> |

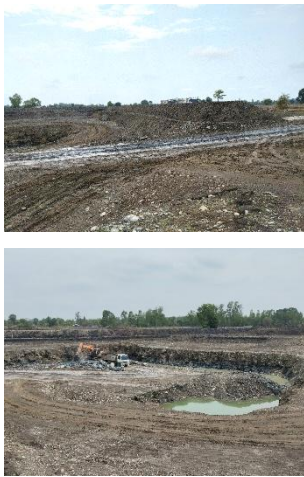
| เงื่อนไขตามมาตรการ | ผลการปฏิบัติตามมาตรการ | ปัญหา อุปสรรคที่ไม่สามารถปฏิบัติตามมาตรการ และแนวทางแก้ไข | เอกสารอ้างอิง |
|---|---|---|---|
| 3. กำหนดให้ออกแบบหน้าเหมืองให้มีลักษณะเป็นขั้นบันได โดยในชั้นเปลือกดินมีความสูงของชั้นบันไดไม่เกิน 3 เมตร จำนวน 2 ชั้น มีความกว้างของบันไดขั้นแรกไม่น้อยกว่า 2 เมตร และชั้นบันไดที่สองไม่น้อยกว่า 3 เมตร โดยจะรักษาให้มีความลาดเอียงทั้งหมดของชั้นเปลือกดินไม่เกิน 37 องศา และชั้นหินบะซอลต์มีความสูงของชั้นบันไดไม่เกิน 12 เมตร หน้า Bench เอียง ประมาณ 85 องศา พร้อมทั้งตรวจสอบสภาพหน้าเหมืองให้อยู่ในสภาพที่ปลอดภัยจากการพังทลายก่อนเข้าปฏิบัติงานในแต่ละวัน | <ul style="list-style-type: none"> <li>ทางโครงการได้เปิดดำเนินการทำเหมืองในลักษณะขั้นบันได ปัจจุบันมีการทำเหมืองอยู่ในชั้นเปลือกดินชั้นที่ 1 มีความสูงของชั้นบันไดอยู่ที่ 2 เมตร และความลาดเอียงประมาณ 37 องศา โดยในแต่ละวันจะมีพนักงานคอยตรวจสอบสภาพหน้าเหมืองให้มีความปลอดภัยอยู่เสมอ</li> </ul> | - | <ul style="list-style-type: none"> <li>เอกสารแนบ 3 รูปที่ 4</li> </ul> <p>หน้าเหมืองปัจจุบัน</p> |

| เงื่อนไขตามมาตรการ | ผลการปฏิบัติตามมาตรการ | ปัญหา อุปสรรคที่ไม่สามารถปฏิบัติตามมาตรการ และแนวทางแก้ไข | เอกสารอ้างอิง |
|---|---|---|---|
| | | | <p>หน้าเหมืองปัจจุบัน</p> |

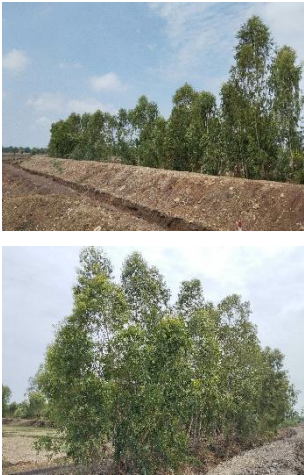
| เงื่อนไขตามมาตรการ | ผลการปฏิบัติตามมาตรการ | ปัญหา อุปสรรคที่ไม่สามารถปฏิบัติตามมาตรการ และแนวทางแก้ไข | เอกสารอ้างอิง |
|---|---|---|---|
| 2. ให้ปลูกพืชคลุมดิน เช่น หญ้าแฝก พืชตระกูลถั่ว และปลูกไม้ยืนต้นโตเร็วหรือไม้ท้องถิ่น บริเวณพื้นที่เว้นการทำเหมืองหรือพื้นที่ว่าง และบริเวณคันทำนบดิน พร้อมทั้งดูแลรักษาต้นไม้ที่ปลูกให้เจริญเติบโตอย่างสม่ำเสมอ หากพบว่าต้นใดตายหรือไม่เจริญเติบโตให้ทำการปลูกซ่อมแซมโดยทันที | <ul style="list-style-type: none"> <li>ทางโครงการอยู่ระหว่างจัดหากล้าไม้เพื่อนำมาปลูกบริเวณพื้นที่เว้นไม่ทำเหมือง และบนคันทำนบดิน พร้อมทั้งมีการดูแลรักษาแนวต้นไม้ที่มีอยู่ในพื้นที่โครงการให้มีการเจริญเติบโตที่ต่อเนื่อง เพื่อใช้เป็นแนวพื้นที่กันชน (Buffer Zone) เพื่อลดการฟุ้งกระจายของฝุ่นละอองจากพื้นที่ทำเหมืองออกสู่ภายนอก</li> </ul> | - | <ul style="list-style-type: none"> <li>เอกสารแนบ 3 รูปที่ 6</li> </ul> <p>แนวต้นไม้บริเวณพื้นที่โครงการ</p> |

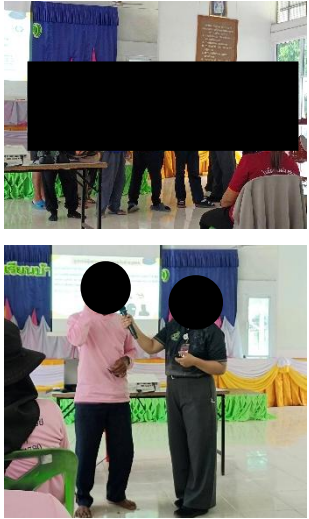
| เงื่อนไขตามมาตรการ | ผลการปฏิบัติตามมาตรการ | ปัญหา อุปสรรคที่ไม่สามารถปฏิบัติตามมาตรการ และแนวทางแก้ไข | เอกสารอ้างอิง |
|---|---|---|---|
| 2. ให้มีการฝึกอบรมเกี่ยวกับข้อบังคับและคู่มือว่าด้วยความปลอดภัยในการทำงานให้กับพนักงานใหม่หรือพนักงานที่มีการเปลี่ยนหน้าที่การทำงาน เพื่อให้พนักงานสามารถปฏิบัติหน้าที่ได้อย่างถูกต้องและปลอดภัย ตลอดจนแจ้งให้ทราบถึงข้อมูลเกี่ยวกับอันตรายและวิธีป้องกันอันตรายที่อาจเกิดขึ้นจากการทำงานให้ทราบก่อนปฏิบัติงาน รวมถึงให้อบรมพนักงานถึงวิธีการทำงานของเครื่องจักรกลแต่ละชนิดและอุปกรณ์แต่ละประเภทหรือเมื่อมีการเปลี่ยนแปลงเครื่องจักรใหม่จนมั่นใจว่าพนักงานสามารถทำงานได้อย่างปลอดภัย | <ul style="list-style-type: none"> <li>มีการฝึกอบรมเกี่ยวกับข้อบังคับและคู่มือว่าด้วยความปลอดภัยในการทำงานให้กับพนักงานใหม่หรือพนักงานที่มีการเปลี่ยนหน้าที่การทำงาน และมีการอบรมทบทวนด้านความปลอดภัยเป็นประจำ เพื่อให้พนักงานสามารถปฏิบัติหน้าที่ได้อย่างถูกต้องและปลอดภัย</li> </ul> | - | <ul style="list-style-type: none"> <li>เอกสารแนบ 3 รูปที่ 22</li> </ul> <p>การอบรมด้านความปลอดภัยให้กับพนักงาน</p> |
