ผลการปฏิบัติตาม  
มาตรการป้องกัน  
และแก้ไขผลกระทบ  
สิ่งแวดล้อม

## 2.1 ผลการปฏิบัติตามมาตรการป้องกัน และแก้ไขผลกระทบสิ่งแวดล้อม

โครงการเหมืองแร่โพรวินซ์ โดยวิธีเหมืองหาบ ของบริษัท ปูนซิเมนต์ไทย จำกัด (มหาชน) ประทานบัตรที่ 8258/15777 มีพื้นที่ 95-02-59 ไร่ ตั้งอยู่ที่ หมู่ 10 บ้านชะอม ตำบลชะอม อำเภอแก่งคอย จังหวัดสระบุรี ซึ่งในปัจจุบันคำขอประทานบัตรดังกล่าวได้รับอนุญาตเรียบร้อยแล้ว ทั้งนี้ โครงการฯ ได้ดำเนินการสรุปผลการปฏิบัติตามมาตรการป้องกันและแก้ไขผลกระทบสิ่งแวดล้อมที่เสนอไว้ในรายงานการวิเคราะห์ผลกระทบสิ่งแวดล้อมที่ได้รับความเห็นชอบจากสำนักงานนโยบายและแผนทรัพยากรธรรมชาติและสิ่งแวดล้อม

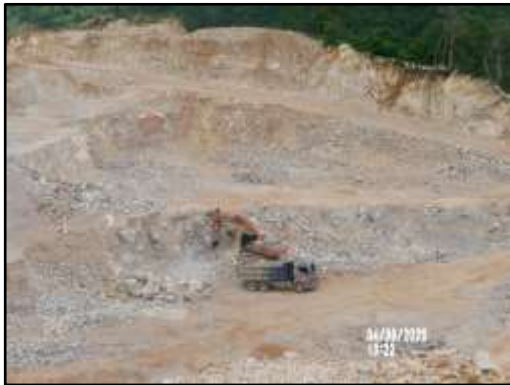
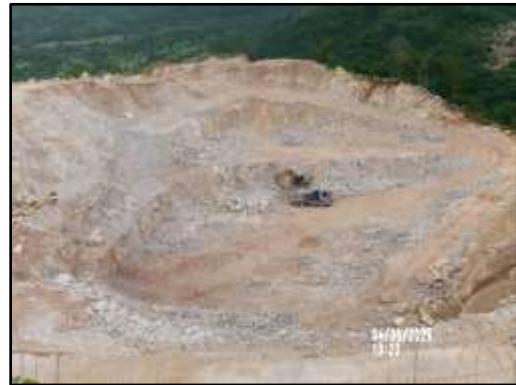
| มาตรการป้องกันและแก้ไขผลกระทบสิ่งแวดล้อม | รายละเอียดการปฏิบัติจริงตามมาตรการฯ | ปัญหา อุปสรรค ที่ไม่สามารถปฏิบัติตาม<br>มาตรการ และแนวทางแก้ไข | ภาพถ่าย/เอกสารประกอบผล |
|---|---|---|---|
| 1. มาตรการที่เสนอไว้ในรายงานการวิเคราะห์ผล กระทบ<br>สิ่งแวดล้อม<br>1.1 ให้เปิดหน้าเหมืองโดยวิธีเหมืองหาบลักษณะชั้นบันไดสูง<br>ประมาณ 5 เมตร กว้าง 6 เมตร รักษาความลาดชันของหน้า<br>เหมืองทั้งหมดให้อยู่ในสภาพมั่นคงปลอดภัย | - โครงการฯ ได้ทำเหมืองแบบชั้นบันได ซึ่งกำหนดชั้นบันไดในแต่ละชั้นให้มี<br>ความสูงประมาณ 5 เมตร ความกว้างประมาณ 5 เมตร และความลาดเอียงรวม<br>ไม่เกิน 45 องศา เพื่อความปลอดภัยและความสะดวกของเครื่องจักรที่<br>ทำงาน ตลอดจนหลีกเลี่ยงการเดินหน้าเหมืองที่มีชั้นหินเอียงเข้าหาหน้า<br>งาน เพื่อป้องกันมิให้เกิดการพังถล่ม หรือการร่วงหล่นของเศษดินและเศษหิน<br>ของบริเวณหน้าเหมือง | - | - ภาพที่ 2.1 สภาพหน้าเหมืองใน<br>ปัจจุบัน |

ภาพที่ 2.1 สภาพหน้าเหมืองในปัจจุบัน

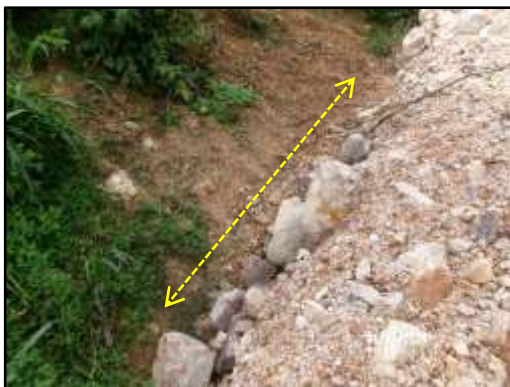
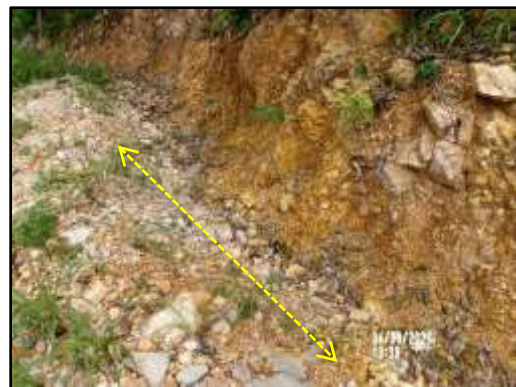
| มาตรการป้องกันและแก้ไขผลกระทบสิ่งแวดล้อม | รายละเอียดการปฏิบัติจริงตามมาตรการฯ | ปัญหา อุปสรรค ที่ไม่สามารถปฏิบัติตาม<br>มาตรการ และแนวทางแก้ไข | ภาพถ่าย/เอกสารประกอบผล |
|---|---|---|---|
| 1.2 ทำการขุดระบายน้ำกว้าง 1.5 เมตร ลึก 1 เมตร เพื่อ<br>รองรับน้ำฝนจากพื้นที่เก็บกองเศษดินและพื้นที่โครงการ และ<br>ขุดบ่อดักตะกอนขนาด 900 ตารางเมตร ลึก 5 เมตร เพื่อเก็บ<br>กักน้ำและตะกอนจากหน้าเหมือง | - โครงการฯ ได้ทำการขุดระบายน้ำกว้าง 1.5 เมตร ลึก 1 เมตร เพื่อรองรับน้ำฝน<br>จากพื้นที่เก็บกองเศษดิน และพื้นที่โครงการ และขุดบ่อดักตะกอน เพื่อเก็บกัก<br>กักน้ำและตะกอนดินจากหน้าเหมือง | - | - ภาพที่ 2.2 ระบายน้ำที่รองรับ<br>น้ำฝนจากพื้นที่เก็บกองเศษดิน<br>- ภาพที่ 2.3 บ่อดักตะกอนภายใน<br>พื้นที่โครงการ |

ภาพที่ 2.2 คูระบายน้ำที่รองรับน้ำฝนจากพื้นที่เก็บกองเศษดิน

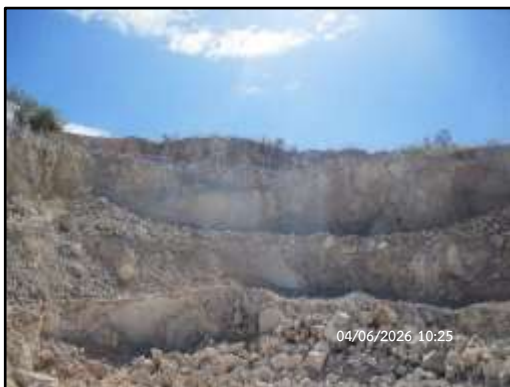
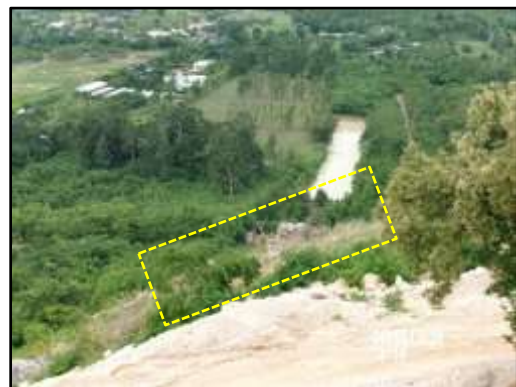
บริเวณพื้นที่หน้าเหมือง

บริเวณกองเก็บเปลือกดิน

ภาพที่ 2.3 ปอดักตะกอนภายในพื้นที่โครงการ

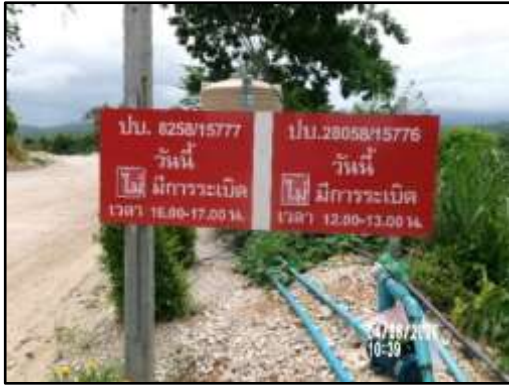
| มาตรการป้องกันและแก้ไขผลกระทบสิ่งแวดล้อม | รายละเอียดการปฏิบัติจริงตามมาตรการฯ | ปัญหา อุปสรรค ที่ไม่สามารถปฏิบัติตาม<br>มาตรการ และแนวทางแก้ไข | ภาพถ่าย/เอกสารประกอบผล |
|---|---|---|---|
| 1.3 ใช้วัตถุระเบิดชนิด AN-FO ปริมาณไม่เกิน 150 ปอนด์/<br>จังหวัดงั่ว ในการเปิดหน้าเหมืองวันละ 1 ครั้ง ในช่วงเวลา<br>เดียวกันทุกวันระหว่าง 16.00-17.00 น. | - โครงการฯ กำหนดให้ใช้วัตถุระเบิดชนิด AN-FO ปริมาณไม่เกิน 150 ปอนด์/<br>จังหวัดงั่ว เพื่อก่อให้เกิดผลกระทบต่อสิ่งแวดล้อมน้อยที่สุด และได้<br>กำหนดเวลาในการระเบิดในช่วงเวลา 16.00-17.00 น. โดยทำการระเบิด 1<br>ครั้ง/วันเท่านั้น พร้อมทั้งโครงการยังได้ติดตั้งป้ายเพื่อแสดงรายละเอียดช่วงเวลา<br>การระเบิดเหมืองด้วย | - | - เอกสารแนบที่ 2.1 ตัวอย่าง<br>รายงานการเจาะระเบิด<br>- ภาพที่ 2.4 ป้ายแสดงราย<br>ละเอียดช่วงเวลาการระเบิดเหมือง |

ภาพที่ 2.4 ป้ายแสดงรายละเอียดช่วงเวลาการระเบิดเหมือง

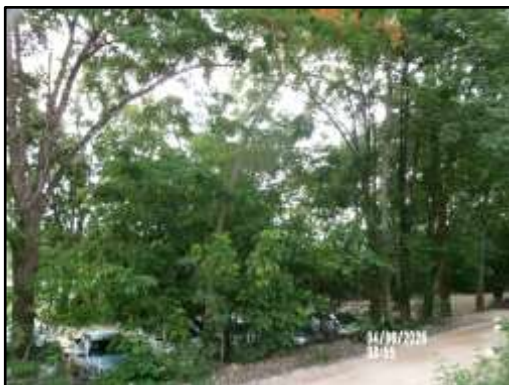
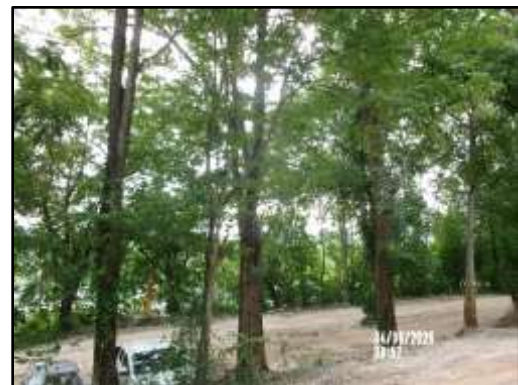
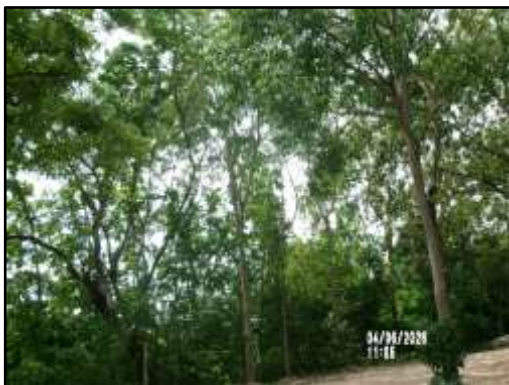
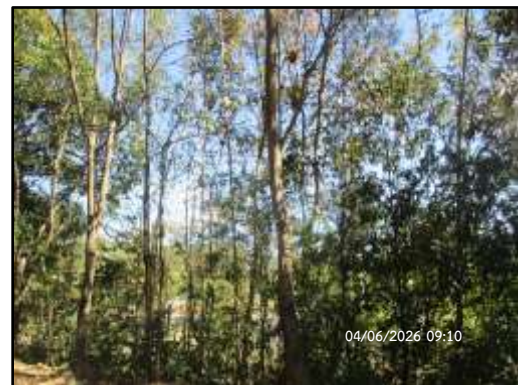
ภาพที่ 2.6 การปลูกต้นไม้ใกล้ถนนทางหลวงของโครงการ

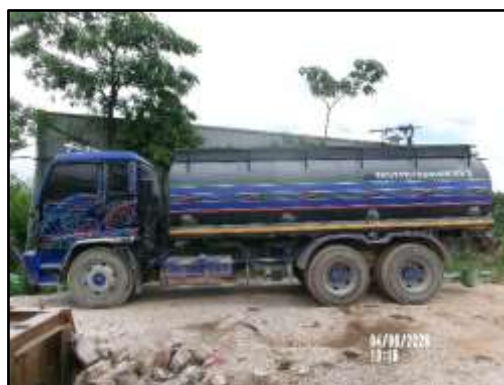
| มาตรการป้องกันและแก้ไขผลกระทบสิ่งแวดล้อม | รายละเอียดการปฏิบัติจริงตามมาตรการฯ | ปัญหา อุปสรรค ที่ไม่สามารถปฏิบัติตาม มาตรการ และแนวทางแก้ไข | ภาพถ่าย/เอกสารประกอบผล |
|---|---|---|---|
| 1.7 ฉีดพรมน้ำบนเส้นทางการขนส่งแร่อย่างน้อยวันละ 2 ครั้ง ตามความเหมาะสมของฤดูกาล | - โครงการฯ ได้มีการฉีดพรมน้ำบนเส้นทางการขนส่งแร่เป็นประจำ ประมาณ 4 ครั้งต่อวัน ในช่วงฤดูแล้ง เพื่อเป็นการป้องกันผลกระทบด้านฝุ่นละอองจากการขนส่งแร่ภายในพื้นที่โครงการ | - | - ภาพที่ 2.7 รถฉีดพรมน้ำบนเส้นทางการขนส่งแร่<br>- ภาพที่ 2.8 สปริงเกอร์ฉีดพรมน้ำบริเวณเส้นทางการขนส่งแร่ |

ภาพที่ 2.7 รถฉีดพรมน้ำบนเส้นทางขนส่งแร่

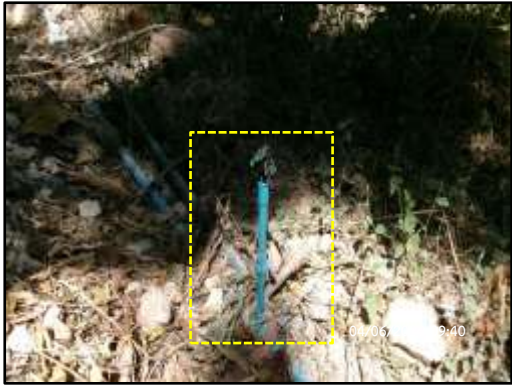
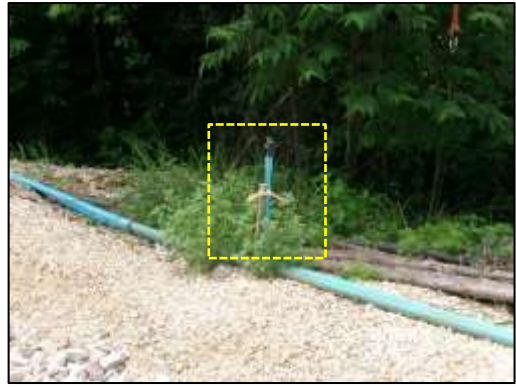
ภาพที่ 2.8 สปริงเกอร์ฉีดพรมน้ำบริเวณเส้นทางขนส่งแร่

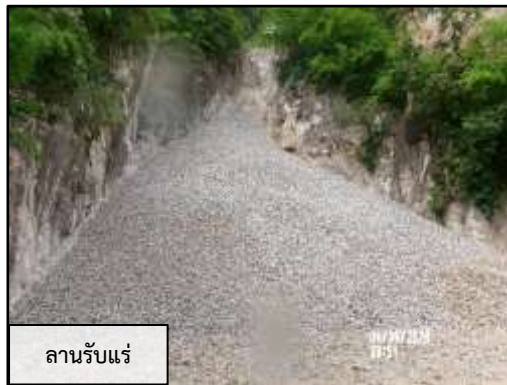
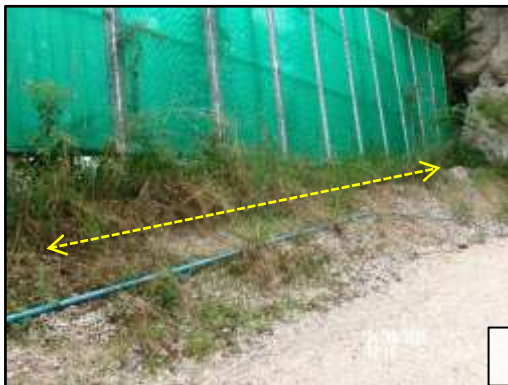
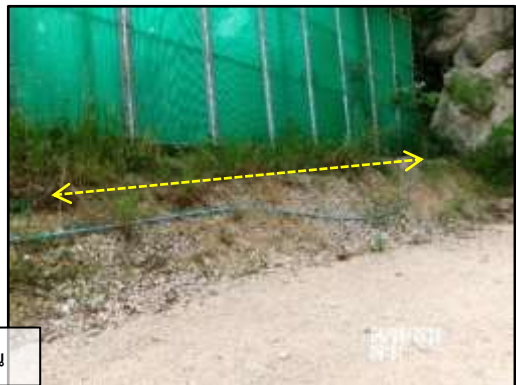
| มาตรการป้องกันและแก้ไขผลกระทบสิ่งแวดล้อม | รายละเอียดการปฏิบัติจริงตามมาตรการฯ | ปัญหา อุปสรรค ที่ไม่สามารถปฏิบัติตาม มาตรการ และแนวทางแก้ไข | ภาพถ่าย/เอกสารประกอบผล |
|---|---|---|---|
| 1. มาตรการที่เสนอไว้ในรายงานการวิเคราะห์ผลกระทบสิ่งแวดล้อม (ต่อ)<br>1.5 ทำคันทำนบดินโดยรอบลานรับแร่มีความสูงไม่น้อยกว่า 5 เมตร ฐานกว้าง 10 เมตร เพื่อป้องกันการกระเด็นของหิน | - โครงการฯ ได้จัดให้มีคันทำนบดินโดยรอบลานรับแร่ที่มีความสูง 5 เมตร ฐานกว้าง 11 เมตร เพื่อป้องกันการกระเด็นของหิน | - | - ภาพที่ 2.9 ลานรับแร่ และคันทำนบดินรอบลานรับแร่ของโครงการ |

คันทำนบกั้นดิน

ภาพที่ 2.9 ลานรับแร่ และคันทำนบกั้นดินรอบลานรับแร่ของโครงการ

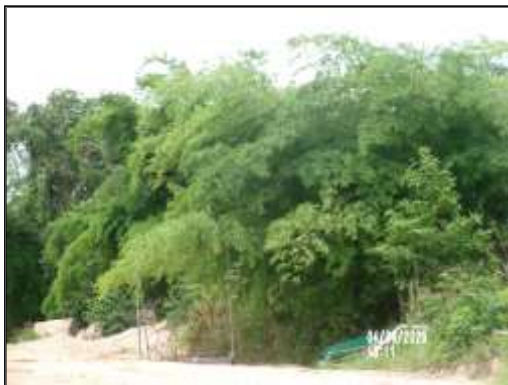
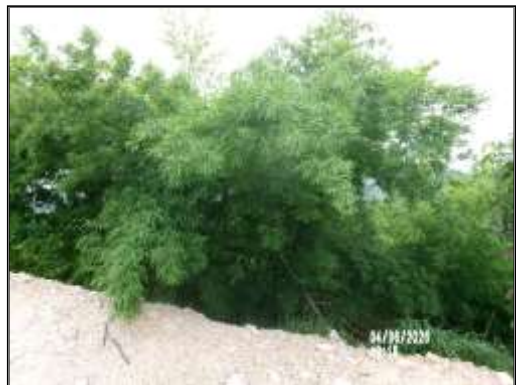
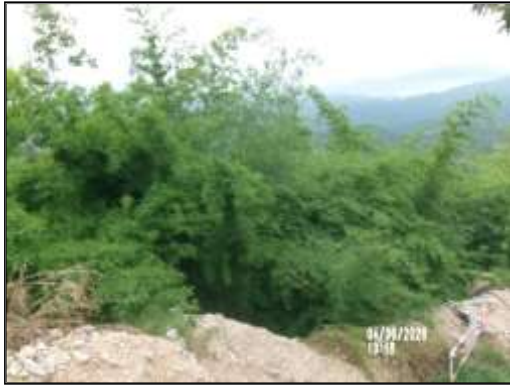
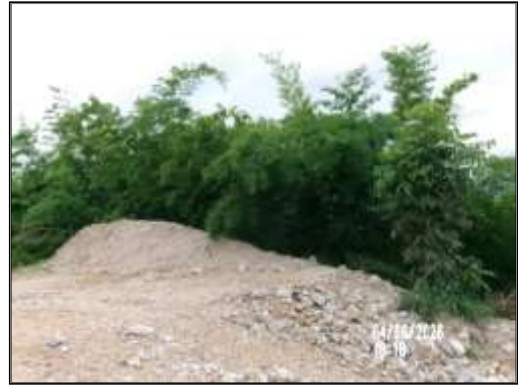
| มาตรการป้องกันและแก้ไขผลกระทบสิ่งแวดล้อม | รายละเอียดการปฏิบัติจริงตามมาตรการฯ | ปัญหา อุปสรรค ที่ไม่สามารถปฏิบัติตาม มาตรการ และแนวทางแก้ไข | ภาพถ่าย/เอกสารประกอบผล |
|---|---|---|---|
| 1.6 ปลุกต้นไม้โดยรอบโรงโม่หินของโครงการอย่างน้อย 4 แถว เพื่อป้องกันการฟุ้งกระจายของฝุ่น | - โครงการฯ มีการปลุกต้นไม้ทรงสูงหนาแน่นโดยรอบโรงโม่หินของโครงการ เพื่อป้องกันผลกระทบด้านทัศนียภาพ เสียง และฝุ่นละอองจากการทำเหมืองของโครงการ และทำการติดตามการเจริญเติบโตเป็นระยะอย่างต่อเนื่อง | - | - ภาพที่ 2.10 ปลุกต้นไม้ทรงสูงหนาแน่นล้อมรอบบริเวณพื้นที่โรงโม่หิน/บดย่อยหิน |

ภาพที่ 2.10 ปลูกลงต้นไม้ทรงสูงหนาแน่นล้อมรอบบริเวณพื้นที่โรงม่หิน/บดย่อยหิน

ภาพที่ 2.10 (ต่อ) ปลุกต้นไม้ทรงสูงหนาแน่นล้อมรอบบริเวณพื้นที่โรงโม่หิน/บดย่อยหิน

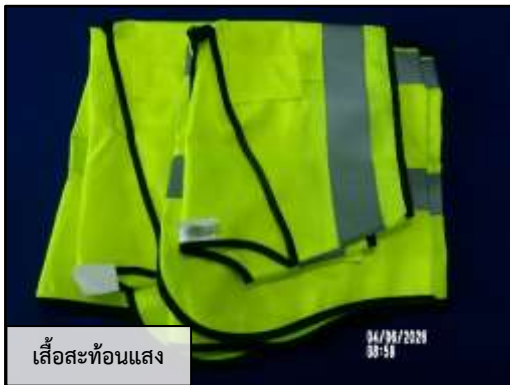
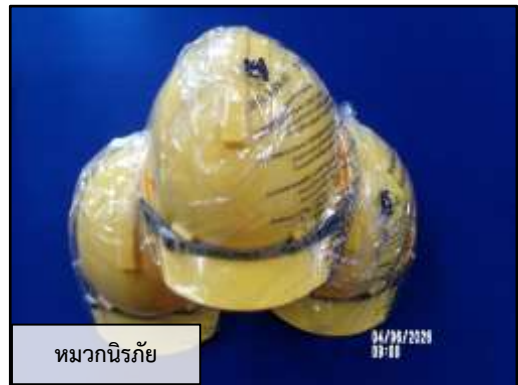
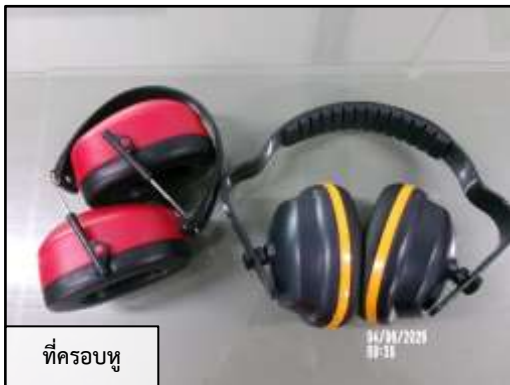
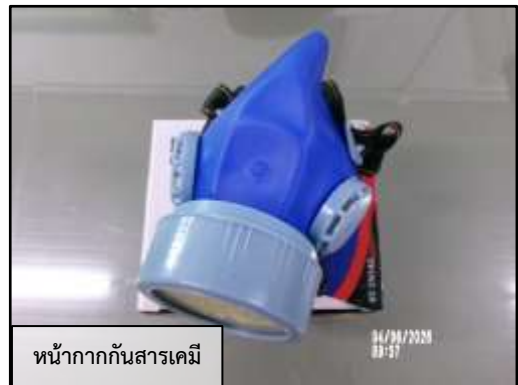
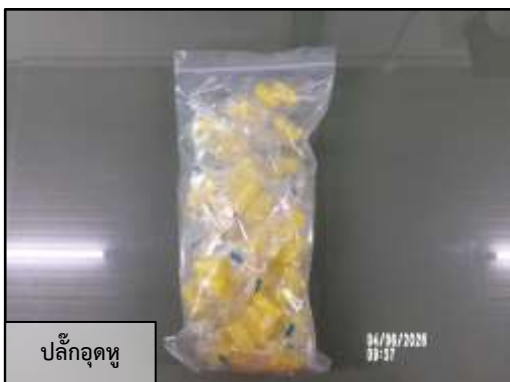
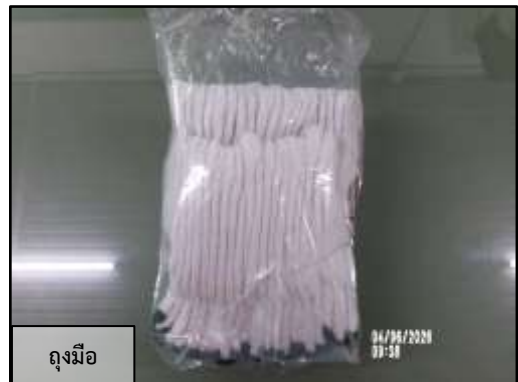
| มาตรการป้องกันและแก้ไขผลกระทบสิ่งแวดล้อม | รายละเอียดการปฏิบัติจริงตามมาตรการฯ | ปัญหา อุปสรรค ที่ไม่สามารถปฏิบัติตาม มาตรการ และแนวทางแก้ไข | ภาพถ่าย/เอกสารประกอบผล |
|---|---|---|---|
| 1.8 จัดให้มีอุปกรณ์ป้องกันอันตรายส่วนบุคคลให้แก่คนงาน ในขณะที่ปฏิบัติงาน ได้แก่ หน้ากากกันฝุ่น ที่ครอบงมก ปลักอุดหู หมวกนิรภัย ถุงมือ ให้เหมาะสมกับสภาพการทำงานและเพียงพอกับคนงาน | - โครงการฯ ได้จัดหาอุปกรณ์ป้องกันอันตรายส่วนบุคคลให้เหมาะสมตามประเภทของการทำงาน พร้อมทั้งกำหนด ให้พนักงานต้องสวมใส่ในขณะที่ปฏิบัติงานทุกคน รวมทั้งได้จัดเตรียมอุปกรณ์ป้องกันอันตรายส่วนบุคคลสำรองไว้อย่างเพียงพอเพื่อให้พนักงานสามารถเบิกใช้ได้ตลอดเวลา | - | - ภาพที่ 2.11 อุปกรณ์ป้องกันอันตรายส่วนบุคคลสำรอง |

ภาพที่ 2.11 อุปกรณ์ป้องกันอันตรายส่วนบุคคลสำรอง

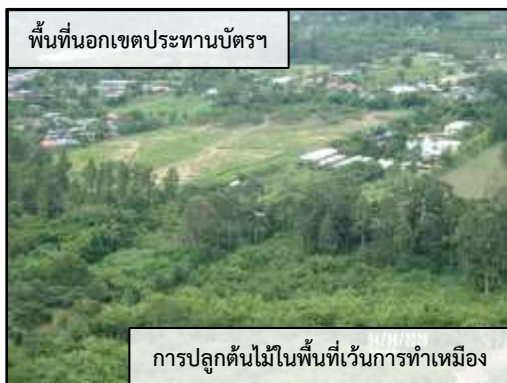
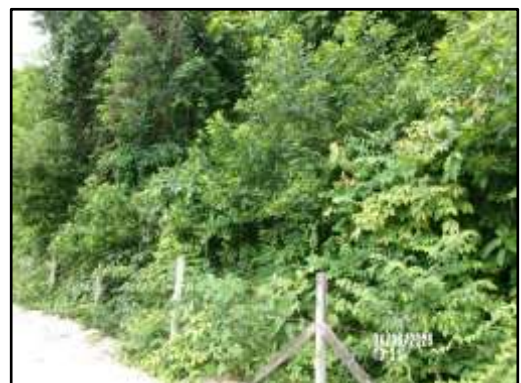
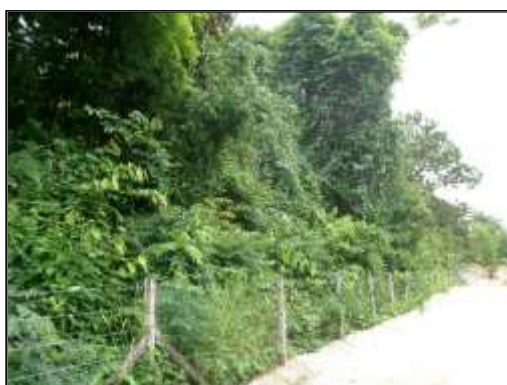
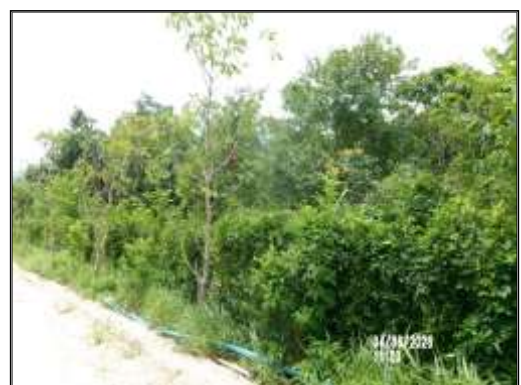
| มาตรการป้องกันและแก้ไขผลกระทบสิ่งแวดล้อม | รายละเอียดการปฏิบัติตามมาตรการฯ | ปัญหา อุปสรรค ที่ไม่สามารถปฏิบัติตามมาตรการ และแนวทางแก้ไข | ภาพถ่าย/เอกสารประกอบผล |
|---|---|---|---|
| <p>2. มาตรการที่กำหนดโดยสำนักงานนโยบายและแผนทรัพยากรธรรมชาติและสิ่งแวดล้อม (ต่อ)</p> <p>2.2 ให้คงสภาพป่าไม้ในพื้นที่ไม่ทำเหมืองและปลูกต้นไม้ยืนต้นพันธุ์พื้นเมืองโตเร็วโดยรอบพื้นที่โครงการอย่างน้อย 4 แถว ระยะห่างระหว่างต้น 2x2 เมตร แบบสลับฟันปลา เพื่อป้องกันผลกระทบด้านทัศนียภาพจากการทำเหมืองของโครงการ และทำการติดตามการเจริญเติบโตเป็นระยะอย่างต่อเนื่อง</p> | <p>- โครงการฯ มีการคงสภาพป่าไม้ในพื้นที่ไม่ทำเหมือง และปลูกต้นไม้พันธุ์พื้นเมือง เช่น ไม้ ราชพฤกษ์ และพญาสัตบรรณ เพื่อป้องกันผลกระทบด้านทัศนียภาพและฝุ่นละอองจากการทำเหมืองของโครงการ และทำการติดตามการเจริญเติบโตเป็นระยะอย่างต่อเนื่อง</p> | - | - ภาพที่ 2.12 สภาพป่าไม้ในพื้นที่เว้นการทำเหมืองและ การปลูกต้นไม้โดยรอบพื้นที่โครงการ |

ภาพที่ 2.12 สภาพป่าไม้ในพื้นที่เวนคืนการทำเหมืองและการปลูกต้นไม้โดยรอบพื้นที่โครงการ

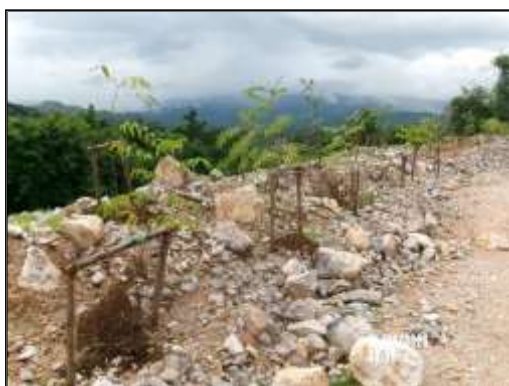
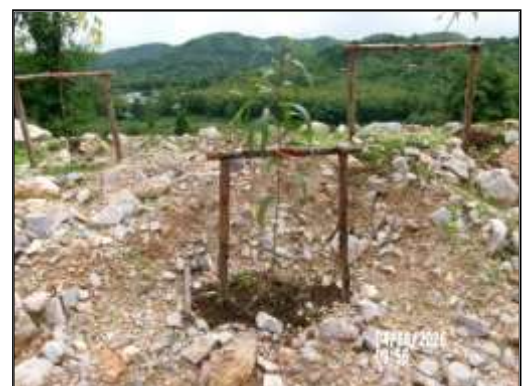
| มาตรการป้องกันและแก้ไขผลกระทบสิ่งแวดล้อม | รายละเอียดการปฏิบัติตามมาตรการฯ | ปัญหา อุปสรรค ที่ไม่สามารถปฏิบัติตาม มาตรการ และแนวทางแก้ไข | ภาพถ่าย/เอกสารประกอบผล |
|---|---|---|---|
| <p><b>2. มาตรการที่กำหนดโดยสำนักงานนโยบายและแผนทรัพยากรธรรมชาติและสิ่งแวดล้อม (ต่อ)</b></p> <p>2.7 ให้ทำการปรับปรุงพื้นที่โครงการฯ ที่ผ่านการทำเหมืองแร่แล้ว พร้อมทั้งให้รายงานผลการดำเนินงานให้สำนักงานนโยบายและแผนทรัพยากรธรรมชาติและสิ่งแวดล้อม และกรมทรัพยากรธรณี ทราบทุก 3 ปี นับจากวันที่ได้รับอนุญาตประทานบัตร</p> | <p>- ทางโครงการฯ ได้จัดให้มีแผนการปรับปรุงพื้นที่โครงการที่ผ่านการทำเหมืองแร่โดยแบ่งเป็นระยะๆ ให้สอดคล้องกับแผนการทำเหมืองและจะเข้าพื้นที่หน้าเหมืองทันทีที่สิ้นสุดการทำเหมืองในระยะนั้นๆ เพื่อต้องการปรับพื้นที่ให้เข้าสู่สภาพเดิมโดยเร็วที่สุด โดยทางโครงการได้รายงานผลการปรับปรุงพื้นที่ที่ผ่านการทำเหมืองแร่ให้สำนักงานอุตสาหกรรมจังหวัดสระบุรี สำนักงานนโยบายและแผนทรัพยากรธรรมชาติและสิ่งแวดล้อม และกรมอุตสาหกรรมพื้นฐานและการเหมืองแร่ สำนักงานอุตสาหกรรมพื้นฐานและการเหมืองแร่ เขต 6 รับทราบแล้ว</p> <p>- พื้นที่ที่ใช้ในการทำเหมืองและประกอบกิจกรรมที่เกี่ยวข้องทั้งหมดในปัจจุบันจำนวน 19-0-0 ไร่ ได้ดำเนินการขุดระบายน้ำเพื่อรองรับน้ำฝนที่ไหลชะกองมูลดินทราย และจัดทำบ่อตกตะกอน เพื่อรองรับตะกอนที่ถูกชะล้าง</p> <p>- ทั้งนี้ทางโครงการฯ ได้ขออนุมัติงบประมาณโครงการปลูกต้นไม้และดูแลป่าชุมชนบ้านหนองแห่น เพื่อใช้ในโครงการปลูกทดแทนในพื้นที่สาธารณะของชุมชนและแผนงานฟื้นฟูสภาพพื้นที่เหมือง ซึ่งปี 2569 ได้ดำเนินการที่เกี่ยวข้องกับงานฟื้นฟูสภาพพื้นที่เหมืองโพรวินต์ ดังนี้</p> <ol style="list-style-type: none"> <li>1) ดูพื้นที่เหมืองและกำหนดขอบเขต</li> <li>2) วางแผนและเตรียมพื้นที่</li> <li>3) ขออนุมัติและเตรียมกล้าไม้</li> <li>4) ดำเนินการปลูก</li> <li>5) ติดตามความคืบหน้าป่าชุมชน</li> <li>6) ติดตามการเจริญเติบโต</li> <li>7) รายงาน</li> </ol> | - | <p>- เอกสารแนบที่ 2.7 แผนงานการฟื้นฟูพื้นที่โครงการฯ ที่ผ่านการทำเหมืองแร่ประจำปี 2569</p> <p>- เอกสารแนบที่ 2.8 รายงานผลและแผนการดำเนินการปรับปรุงพื้นที่โครงการฯ ที่ผ่านการทำเหมืองแร่</p> <p>- ภาพที่ 2.15 การปลูกต้นไม้ฟื้นฟูพื้นที่โครงการ</p> |

ภาพที่ 2.15 การปลูกต้นไม้ฟื้นฟูพื้นที่โครงการ

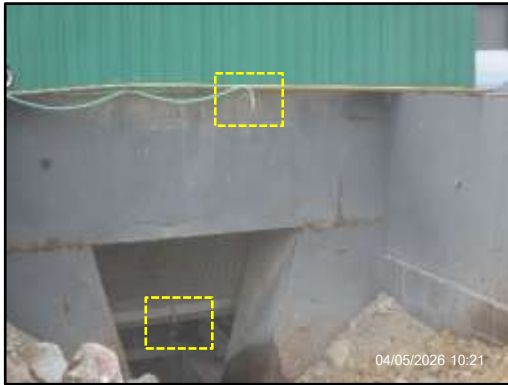
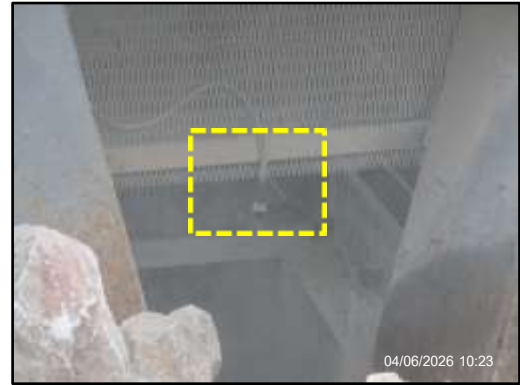
| มาตรการป้องกันและแก้ไขผลกระทบสิ่งแวดล้อม | รายละเอียดการปฏิบัติตามมาตรการฯ | ปัญหา อุปสรรค ที่ไม่สามารถปฏิบัติตามมาตรการ และแนวทางแก้ไข | ภาพถ่าย/เอกสารประกอบผล |
|---|---|---|---|
| 3. มาตรการฉบับเปลี่ยนแปลงแผนผังโครงการบางส่วน (ต่อ)<br>3.3 ติดตั้งระบบสเปรย์น้ำบริเวณจุดกำเนิดฝุ่นทุกจุด และจะปิดคลุมเครื่องจักรเป็นระบบปิด | - โครงการฯ ได้ติดตั้งระบบสเปรย์น้ำที่บริเวณจุดกำเนิดฝุ่นทุกจุด เช่น ตามสายพานลำเลียง และเครื่องจักรที่ใช้ในการแต่งแร่จะถูกปิดคลุมไม่ให้เกิดปัญหาฝุ่นละอองออกสู่ภายนอก | - | - ภาพที่ 2.16 การติดตั้งระบบสเปรย์น้ำบริเวณจุดกำเนิดฝุ่น<br>- ภาพที่ 2.17 การปิดคลุมเครื่องจักรเป็นระบบปิด |

ภาพที่ 2.16 การติดตั้งระบบสเปรย์น้ำบริเวณจุดกำเนิดฝุ่น

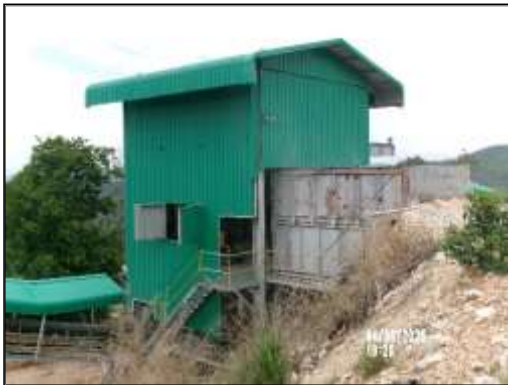
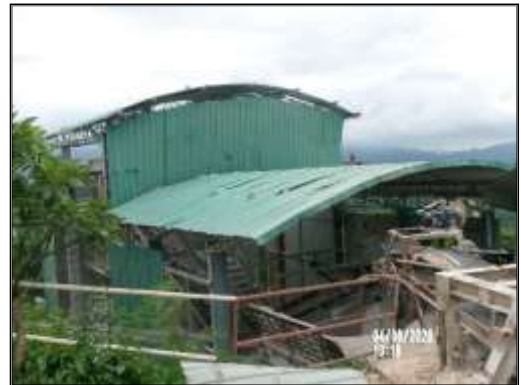
ภาพที่ 2.17 การปิดคลุมเครื่องจักรเป็นระบบปิด
