## มาตรการป้องกันและแก้ไข ผลกระทบสิ่งแวดล้อมและ มาตรการติดตามตรวจสอบ คุณภาพสิ่งแวดล้อม

# บทที่ 2

### 2.1 มาตรการป้องกันและแก้ไขผลกระทบสิ่งแวดล้อม

บริษัท ทรัพย์นาคา 2563 จำกัด ได้มอบหมายให้บริษัท ไมน์ เอ็นจิเนียริง คอนซัลแตนท์ จำกัด ติดตามตรวจสอบผลการดำเนินการตามมาตรการป้องกันและแก้ไขผลกระทบสิ่งแวดล้อม โครงการเหมืองแร่หินอุตสาหกรรมชนิดหินทรายเพื่ออุตสาหกรรมก่อสร้าง ประทานบัตรที่ 33693/16400 ของห้างหุ้นส่วนจำกัด ทีเค 2014 คอนสตรัคชั่น (บริษัท ทรัพย์นาคา 2563 จำกัด รับช่วงการทำเหมือง) ตั้งอยู่ที่ หมู่ที่ 7 ตำบลนาตง อำเภอปากคาด จังหวัดบึงกาฬ ตามหนังสือที่ ทส 1010.2/8310 ลงวันที่ 17 มิถุนายน 2562 รายละเอียดแสดงดังตารางที่ 2-1 ถึงตารางที่ 2-3

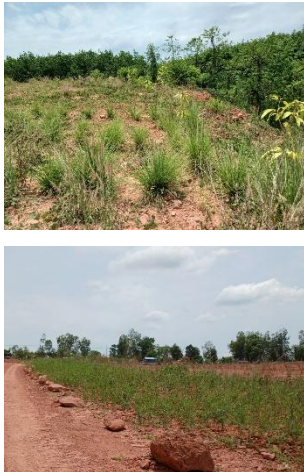
| เงื่อนไขตามมาตรการ | ผลการปฏิบัติตามมาตรการ | ปัญหา อุปสรรค ที่ไม่สามารถปฏิบัติตามมาตรการ และแนวทางแก้ไข | เอกสารอ้างอิง |
|---|---|---|---|
| | | | <p>การปลูกพืชคลุมดินเพื่อป้องกันการพังทลายของหน้าดิน</p> |

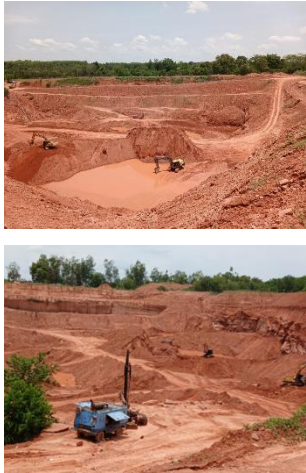
| เงื่อนไขตามมาตรการ | ผลการปฏิบัติตามมาตรการ | ปัญหา อุปสรรค ที่ไม่สามารถปฏิบัติตามมาตรการ และแนวทางแก้ไข | เอกสารอ้างอิง |
|---|---|---|---|
| 1. กำหนดตำแหน่ง และขอบเขตพื้นที่ในการทำเหมือง และแนวเส้นทางลำเลียงแร่ให้ชัดเจน เพื่อให้เป็นไปตามแผนผังโครงการทำเหมืองของโครงการ โดยทำการปรับสภาพพื้นที่เดิมให้น้อยที่สุดเท่าที่จำเป็นเท่านั้น โดยพื้นที่ที่ไม่มีกิจกรรมการทำเหมืองและกิจกรรมที่เกี่ยวข้องให้รักษาสภาพภูมิประเทศเดิมไว้ พร้อมทั้งเว้นพื้นที่ไม่ทำเหมืองระยะ 10 เมตร จากขอบแปลงประทานบัตรทางด้านทิศเหนือ ได้ และตะวันออก และเว้นพื้นที่ไม่ทำเหมือง ระยะ 50 เมตร จากทางสาธารณประโยชน์ทางด้านทิศตะวันตก | <ul style="list-style-type: none"> <li>ทางโครงการได้กำหนดตำแหน่งในการเปิดทำเหมือง และแนวเส้นทางขนส่งแร่อย่างชัดเจนตามแผนผังโครงการทำเหมือง และปรับสภาพพื้นที่เดิมเท่าที่จำเป็น พื้นที่ที่ไม่มีกิจกรรมการทำเหมืองยังคงสภาพภูมิประเทศเดิมไว้ และมีการเว้นพื้นที่ไม่ทำเหมืองในระยะ 10 เมตร จากขอบแปลงประทานบัตรด้านทิศเหนือ ทิศใต้ และทิศตะวันออก และเว้นพื้นที่ไม่ทำเหมืองในระยะ 50 เมตร จากทางสาธารณประโยชน์ด้านทิศตะวันตก</li> </ul> | - | <ul style="list-style-type: none"> <li>เอกสารแนบ 5 รูปที่ 3 ถึงรูปที่ 7</li> </ul> <p>บริเวณพื้นที่เปิดทำเหมือง</p> |

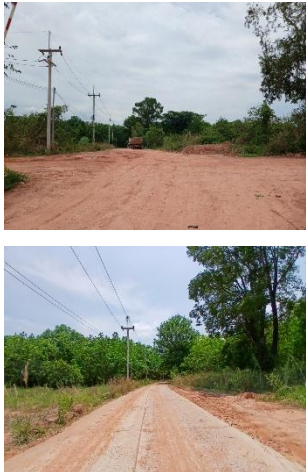
| เงื่อนไขตามมาตรการ | ผลการปฏิบัติตามมาตรการ | ปัญหา อุปสรรค ที่ไม่สามารถปฏิบัติตามมาตรการ และแนวทางแก้ไข | เอกสารอ้างอิง |
|---|---|---|---|
| | | | <p>เส้นทางขนส่งลำเลียงแร่ภายนอกพื้นที่โครงการ</p> |

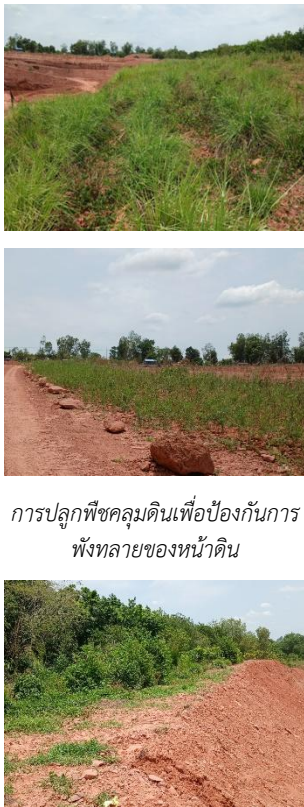
| เงื่อนไขตามมาตรการ | ผลการปฏิบัติตามมาตรการ | ปัญหา อุปสรรค ที่ไม่สามารถปฏิบัติตามมาตรการ และแนวทางแก้ไข | เอกสารอ้างอิง |
|---|---|---|---|
| <p>ระยะห่างระหว่างต้นและแถว 2x2 เมตร ทั้งนี้กล้าไม้ที่นำมาปลูกจะต้องมีอายุมากกว่า 1 ปี</p> <p>5. ให้ปลูกพืชคลุมดินและต้นไม้บนคันทำนบดิน เพื่อเป็นแนวป้องกันเสียงให้มืองค์ประกอบพันธุ์ไม้ 3 ชั้น เรือนยอด โดยให้ปลูกต้นไม้บนคันทำนบดิน 11 แถว และปลูกต้นไม้ด้านข้างขนานไปกับคันทำนบอีกข้างละ 11 แถว และให้ปลูกไม้พุ่มแซมระหว่างไม้ยืนต้นด้วย พันธุ์ไม้ที่จะนำมาปลูกให้เลือกชนิดพันธุ์ไม้ที่เป็นไม้ยืนต้นโตเร็ว เช่น ประดู่ป่า ราชพฤกษ์ มะค่าโมง และยางงนา หรือพันธุ์ไม้ท้องถิ่น และพันธุ์ไม้ที่เป็นอาหารสัตว์ป่าและนก เช่น กระบก และหว้า เป็นต้น หรือไม้ชนิดอื่นตามความเหมาะสม เลือกช่วงเวลาที่ไม่ใช่ฝนตกในการดำเนินการเตรียมพื้นที่รองรับกิจกรรมต่างๆ เพื่อหลีกเลี่ยงการกัดเซาะ และการพังทลายของหน้าดิน รวมทั้งให้มีการบำรุงรักษาดูแลต้นไม้เหล่านั้นให้มีความเจริญเติบโตที่ดี</p> | | | <p>การปลูกพืชคลุมดินเพื่อป้องกันการพังทลายของหน้าดิน</p> <p>แนวต้นไม้ในพื้นที่โครงการ</p> |

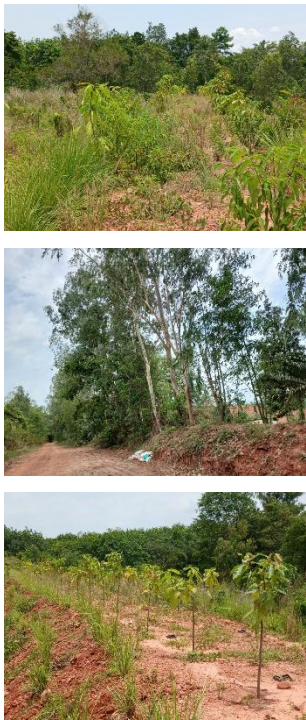
| เงื่อนไขตามมาตรการ | ผลการปฏิบัติตามมาตรการ | ปัญหา อุปสรรค ที่ไม่สามารถปฏิบัติตามมาตรการ และแนวทางแก้ไข | เอกสารอ้างอิง |
|---|---|---|---|
| | | | <p>แนวต้นไม้ในพื้นที่โครงการ</p> |

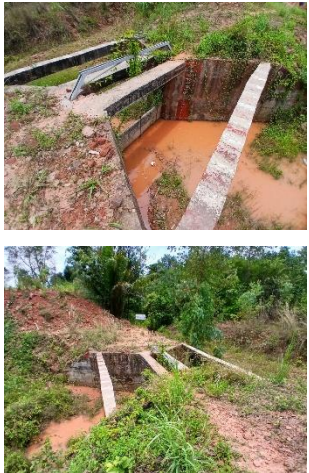
| เงื่อนไขตามมาตรการ | ผลการปฏิบัติตามมาตรการ | ปัญหา อุปสรรค ที่ไม่สามารถปฏิบัติตามมาตรการ และแนวทางแก้ไข | เอกสารอ้างอิง |
|---|---|---|---|
| 3. ให้จัดทำฝายน้ำล้นประกอบด้วยคันทำนบดิน ที่มีสันกว้าง 5 เมตร สูง 5 เมตร ฐานกว้าง 21 เมตร ที่มีด้านประตูน้ำเป็นโครงสร้างคอนกรีตเสริมเหล็กสูง 5 เมตร มีประตูน้ำกว้าง 1 เมตร ที่มีสะพานประตูเป็นไม้ เป็นชั้นๆ ละ 20 เซนติเมตร มีช่องใส่บานประตูไม้ขนาด 2x8 นิ้ว ยาว 1 เมตร เพื่อดักน้ำที่มีตะกอนชะล้างไม่ให้ไหลออกจากโครงการ | <ul style="list-style-type: none"> <li>ผู้รับช่วงการทำเหมืองได้จัดทำฝายน้ำล้นที่ประกอบไปด้วยคันทำนบดินที่มีด้านประตูน้ำเป็นโครงสร้างคอนกรีตเสริมเหล็ก เพื่อดักน้ำที่มีตะกอนชะล้างไม่ให้ไหลออกจากโครงการ</li> </ul> | - | <ul style="list-style-type: none"> <li>เอกสารแนบ 5 รูปที่ 16</li> </ul> <p>ฝายน้ำล้น</p> |

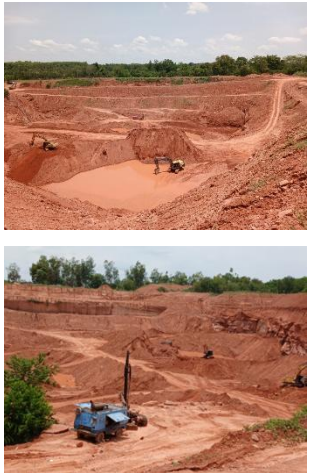
| เงื่อนไขตามมาตรการ | ผลการปฏิบัติตามมาตรการ | ปัญหา อุปสรรค ที่ไม่สามารถปฏิบัติตามมาตรการ และแนวทางแก้ไข | เอกสารอ้างอิง |
|---|---|---|---|
| 3. กำหนดให้การทำเหมืองทำเป็นขั้นบันได โดยควบคุมความสูงของขั้นบันไดไม่เกิน 5 เมตร ความกว้างของขั้นบันไดไม่น้อยกว่า 5 เมตร ทั้งนี้ ความลาดชันหน้าเหมืองโดยรวม (Overall Slope) ไม่เกิน 45 องศา | <ul style="list-style-type: none"> <li>การดำเนินการทำเหมืองของโครงการได้เปิดหน้าเหมืองในลักษณะขั้นบันไดที่มีความสูงไม่เกิน 5 เมตร และความกว้างไม่น้อยกว่า 5 เมตร พร้อมทั้งควบคุมความลาดชันรวมของหน้าเหมือง (Overall Slope) ไม่เกิน 45 องศา</li> </ul> | - | <ul style="list-style-type: none"> <li>เอกสารแนบ 5 รูปที่ 3</li> </ul> <p>หน้าเหมืองปัจจุบัน</p> |

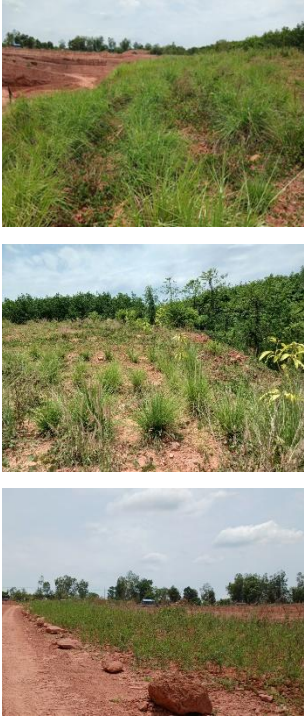
| เงื่อนไขตามมาตรการ | ผลการปฏิบัติตามมาตรการ | ปัญหา อุปสรรค ที่ไม่สามารถปฏิบัติตามมาตรการ และแนวทางแก้ไข | เอกสารอ้างอิง |
|---|---|---|---|
| | | | <div></div> <p>การปลูกพืชคลุมดินเพื่อป้องกันการพังทลายของหน้าดิน</p> |

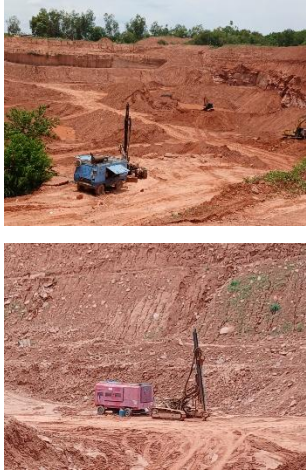
| เงื่อนไขตามมาตรการ | ผลการปฏิบัติตามมาตรการ | ปัญหา อุปสรรค ที่ไม่สามารถปฏิบัติตามมาตรการ และแนวทางแก้ไข | เอกสารอ้างอิง |
|---|---|---|---|
| 3. กำหนดให้การเจาะรูระเบิดจะต้องติดตั้งเครื่องมือดูดฝุ่นที่บริเวณหัวเจาะ พร้อมทั้งมีถังพักฝุ่นเพื่อป้องกันการฟุ้งกระจายของฝุ่นละอองในบรรยากาศ | <ul style="list-style-type: none"> <li>ในการเจาะรูระเบิดในแต่ละครั้งวิศวกรผู้ควบคุมการทำงานได้ควบคุมให้มีการใช้เครื่องเจาะรูระเบิดที่มีอุปกรณ์เก็บฝุ่นติดไว้กับหัวเจาะ และมีถังพักฝุ่น เพื่อป้องกันการฟุ้งกระจายของฝุ่นละอองในบรรยากาศ</li> </ul> | - | <ul style="list-style-type: none"> <li>เอกสารแนบ 5 รูปที่ 25</li> </ul> <p>รถเจาะรูระเบิด</p> |

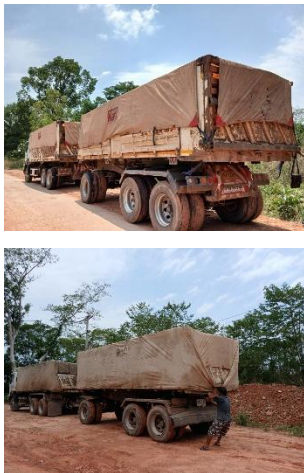
| เงื่อนไขตามมาตรการ | ผลการปฏิบัติตามมาตรการ | ปัญหา อุปสรรค ที่ไม่สามารถปฏิบัติตามมาตรการ และแนวทางแก้ไข | เอกสารอ้างอิง |
|---|---|---|---|
| 5. กำหนดให้การขนส่งแร่ออกสู่เส้นทางสาธารณะทุกครั้งจะต้องใช้ผ้าใบคลุมรถบรรทุก เพื่อป้องกันการฟุ้งกระจายของฝุ่นแร่ | <ul style="list-style-type: none"> <li>ผู้รับช่วงการทำเหมืองได้กำหนดกฎระเบียบให้รถบรรทุกที่จะทำการขนส่งแร่ออกสู่ภายนอกพื้นที่โครงการทำการปิดคลุมกระบะบรรทุกด้วยผ้าใบให้มิดชิด เพื่อป้องกันการฟุ้งกระจายของฝุ่นแร่ และป้องกันแร่ร่วงหล่นสู่พื้นถนน</li> </ul> | - | <ul style="list-style-type: none"> <li>เอกสารแนบ 5 รูปที่ 26</li> </ul> <p>รถบรรทุกปิดคลุมผ้าใบ</p> |

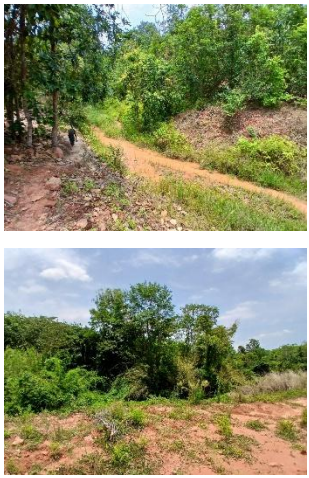
| เงื่อนไขตามมาตรการ | ผลการปฏิบัติตามมาตรการ | ปัญหา อุปสรรค ที่ไม่สามารถปฏิบัติตามมาตรการ และแนวทางแก้ไข | เอกสารอ้างอิง |
|---|---|---|---|
| 3. กำหนดให้บริเวณใดที่ไม่เกี่ยวข้องกับกิจกรรมการทำเหมือง ให้รักษาสภาพเดิมไว้ให้มากที่สุด | <ul style="list-style-type: none"> <li>วิศวกรผู้ควบคุมการทำเหมืองได้วางแผนและควบคุมดูแลให้มีการทำเหมืองและกิจกรรมที่เกี่ยวข้องในพื้นที่โครงการเท่านั้น สำหรับบริเวณพื้นที่ที่ไม่เกี่ยวข้องกับการทำเหมืองจะไม่มีการเข้าไปรบกวนโดยเด็ดขาด</li> </ul> | - | <ul style="list-style-type: none"> <li>เอกสารแนบ 5 รูปที่ 11</li> </ul> <p>การรักษาสภาพภูมิประเทศเดิม บริเวณพื้นที่ที่ไม่มีการทำเหมือง</p> |

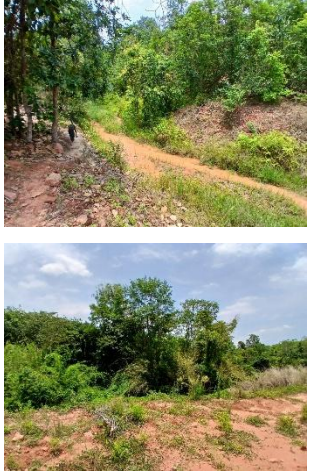
| เงื่อนไขตามมาตรการ | ผลการปฏิบัติตามมาตรการ | ปัญหา อุปสรรค ที่ไม่สามารถปฏิบัติตามมาตรการ และแนวทางแก้ไข | เอกสารอ้างอิง |
|---|---|---|---|
| 1. ให้ดำเนินการตามแผนผังการทำเหมืองที่ได้ออกแบบไว้ โดยมีการกำหนดตำแหน่งและขอบเขตที่จะใช้เป็นพื้นที่ทำเหมืองไว้ให้ชัดเจน และพยายามรักษาสภาพเดิมไว้ให้มากที่สุด หรือเปลี่ยนแปลงให้น้อยที่สุดเท่าที่จำเป็น | <ul style="list-style-type: none"> <li>ทางโครงการได้มีการทำเหมืองและกิจกรรมที่เกี่ยวข้องในพื้นที่โครงการเท่านั้น สำหรับบริเวณพื้นที่ที่ไม่เกี่ยวข้องกับการทำเหมืองจะไม่มีการเข้าไปรบกวนโดยเด็ดขาด</li> </ul> | - | <ul style="list-style-type: none"> <li>เอกสารแนบ 5 รูปที่ 11</li> </ul> <p>การรักษาสภาพภูมิประเทศเดิม<br/>บริเวณพื้นที่ที่ไม่มีการทำเหมือง</p> |

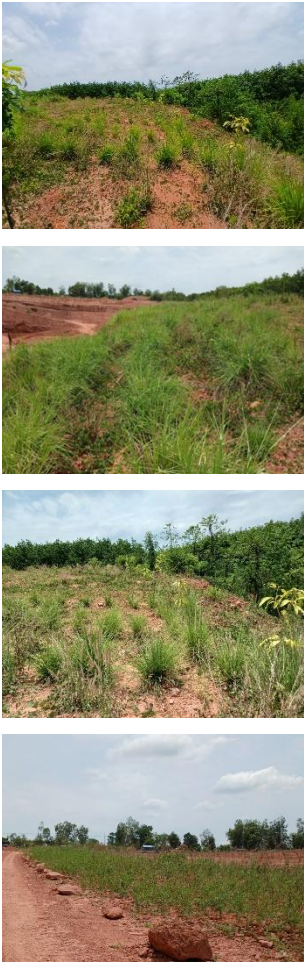
| เงื่อนไขตามมาตรการ | ผลการปฏิบัติตามมาตรการ | ปัญหา อุปสรรค ที่ไม่สามารถปฏิบัติตามมาตรการ และแนวทางแก้ไข | เอกสารอ้างอิง |
|---|---|---|---|
| | | | <div><p>การปลูกพืชคลุมดินเพื่อป้องกันการพังทลายของหน้าดิน</p></div> |

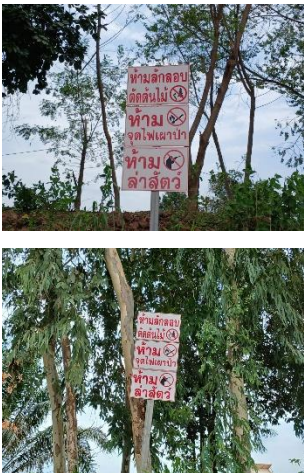
| เงื่อนไขตามมาตรการ | ผลการปฏิบัติตามมาตรการ | ปัญหา อุปสรรค ที่ไม่สามารถปฏิบัติตามมาตรการ และแนวทางแก้ไข | เอกสารอ้างอิง |
|---|---|---|---|
| 2. ควบคุมและดูแลให้มีการจุดไฟเผาป่าหรือกระทำการใดๆ ที่อาจจะก่อให้เกิดไฟไหม้ป่าบริเวณพื้นที่โครงการและบริเวณพื้นที่โครงการและบริเวณใกล้เคียง เช่น การทิ้งกันบูหรี่ หรือการจุดไฟเพื่อประกอบอาหาร รวมถึงดูแลให้พนักงานปฏิบัติตามอย่างเคร่งครัด และหากพบเห็นไฟป่าในบริเวณใกล้เคียง ให้ช่วยกันดับไฟเสียแต่ต้น เพื่อมิให้ไฟขยายเป็นวงกว้าง หากไฟรุนแรงไม่สามารถดับได้ให้รีบแจ้งหน่วยงานที่เกี่ยวข้องเข้ามาดำเนินการช่วยเหลือโดยเร็ว | <ul style="list-style-type: none"> <li>ผู้รับช่วงการทำเหมืองได้ออกกฎระเบียบไม่ให้พนักงานของโครงการจุดไฟเผาป่า หรือกระทำการใดๆ ที่อาจก่อให้เกิดไฟป่าในพื้นที่โครงการ โดยติดตั้งป้ายเตือนไว้ในพื้นที่โครงการอย่างชัดเจน พร้อมทั้งกำชับให้พนักงานช่วยกันสอดส่องตรวจตรา กรณีพบเห็นไฟป่าให้ดำเนินการดับไฟในเบื้องต้น และแจ้งหน่วยงานที่เกี่ยวข้องเข้ามาดำเนินการช่วยเหลือโดยเร็ว</li> </ul> | - | <ul style="list-style-type: none"> <li>เอกสารแนบ 5 รูปที่ 17</li> </ul> <p>ป้ายเตือนห้ามลักลอบตัดต้นไม้<br/>ห้ามจุดไฟเผาป่า ห้ามล่าสัตว์ป่า</p> |

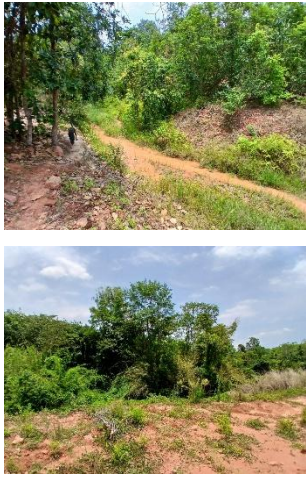
| เงื่อนไขตามมาตรการ | ผลการปฏิบัติตามมาตรการ | ปัญหา อุปสรรค ที่ไม่สามารถปฏิบัติตามมาตรการ และแนวทางแก้ไข | เอกสารอ้างอิง |
|---|---|---|---|
| 1. กำหนดให้บริเวณที่ไม่เกี่ยวข้องกับการทำเหมืองหรือไม่ได้ใช้ในการดำเนินกิจกรรมจะต้องรักษาไว้ให้อยู่ในสภาพเดิมมากที่สุด | <ul style="list-style-type: none"> <li>ทางโครงการได้มีการทำเหมืองและกิจกรรมที่เกี่ยวข้องในพื้นที่โครงการเท่านั้น สำหรับบริเวณพื้นที่ที่ไม่เกี่ยวข้องกับการทำเหมืองจะไม่มีการเข้าไปรบกวนโดยเด็ดขาด</li> </ul> | - | <ul style="list-style-type: none"> <li>เอกสารแนบ 5 รูปที่ 11</li> </ul> <p>การรักษาสภาพภูมิประเทศเดิม บริเวณพื้นที่ที่ไม่มีการทำเหมือง</p> |

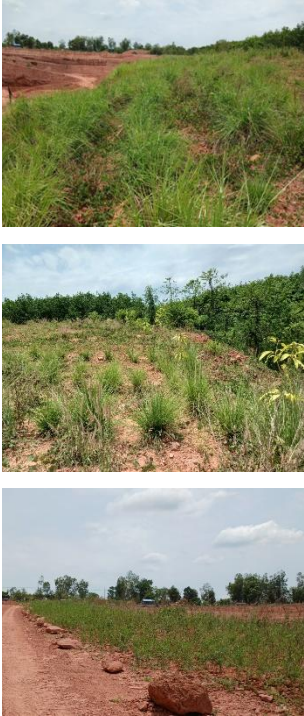
| เงื่อนไขตามมาตรการ | ผลการปฏิบัติตามมาตรการ | ปัญหา อุปสรรค ที่ไม่สามารถปฏิบัติตามมาตรการ และแนวทางแก้ไข | เอกสารอ้างอิง |
|---|---|---|---|
| | | | <div></div> <p>การปลูกพืชคลุมดินเพื่อป้องกันการพังทลายของหน้าดิน</p> |

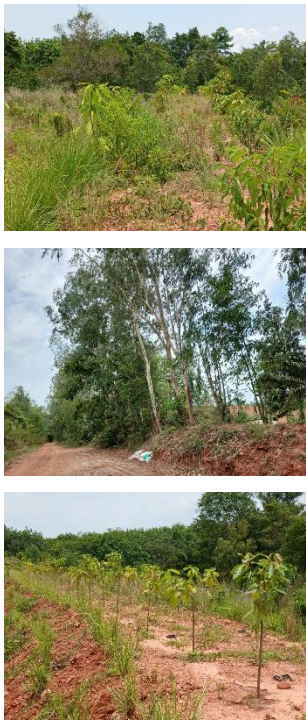
| เงื่อนไขตามมาตรการ | ผลการปฏิบัติตามมาตรการ | ปัญหา อุปสรรค ที่ไม่สามารถปฏิบัติตามมาตรการ และแนวทางแก้ไข | เอกสารอ้างอิง |
|---|---|---|---|
| | | | <p>แนวต้นไม้ในพื้นที่โครงการ</p> |

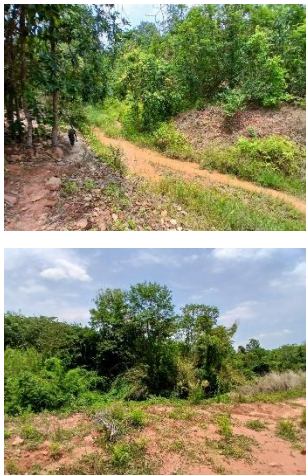
| เงื่อนไขตามมาตรการ | ผลการปฏิบัติตามมาตรการ | ปัญหา อุปสรรค ที่ไม่สามารถปฏิบัติตามมาตรการ และแนวทางแก้ไข | เอกสารอ้างอิง |
|---|---|---|---|
| 2. กำหนดให้บริเวณใดที่ไม่เกี่ยวข้องกับการทำเหมือง ให้รักษาสภาพเดิมไว้ให้มากที่สุด | <ul style="list-style-type: none"> <li>ทางโครงการได้มีการทำเหมืองและกิจกรรมที่เกี่ยวข้องในพื้นที่โครงการเท่านั้น สำหรับบริเวณพื้นที่ที่ไม่เกี่ยวข้องกับการทำเหมืองจะไม่มีการเข้าไปรบกวนโดยเด็ดขาด</li> </ul> | - | <ul style="list-style-type: none"> <li>เอกสารแนบ 5 รูปที่ 11</li> </ul> <p>การรักษาสภาพภูมิประเทศเดิม บริเวณพื้นที่ที่ไม่มีการทำเหมือง</p> |

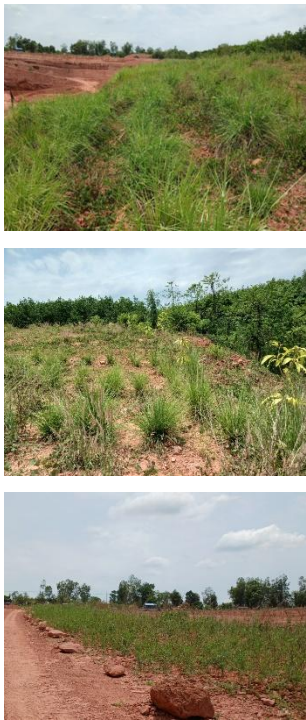
| เงื่อนไขตามมาตรการ | ผลการปฏิบัติตามมาตรการ | ปัญหา อุปสรรค ที่ไม่สามารถปฏิบัติตามมาตรการ และแนวทางแก้ไข | เอกสารอ้างอิง |
|---|---|---|---|
| <p>14.06 ไร่ และปรับปรุงสภาพหน้าเหมืองชั้นบันไดให้มีเสถียรภาพและความปลอดภัยจากการชะล้างพังทลาย เนื้อที่ประมาณ 0.86 ไร่</p> <ul style="list-style-type: none"> <li>- <b>ช่วงที่ 4</b> บำรุงรักษาสภาพป่าไม้เดิม บริเวณพื้นที่เวนไม่ทำเหมืองและต้นไม้ที่ปลูกไปแล้วในช่วงที่ผ่านมาบริเวณคันทำนบดิน เนื้อที่ประมาณ 14.92 ไร่ และปรับปรุงสภาพหน้าเหมืองชั้นบันไดให้มีเสถียรภาพและความปลอดภัยจากการพังทลาย เนื้อที่ประมาณ 1.49 ไร่</li> <li>- <b>ช่วงที่ 5</b> บำรุงรักษาสภาพป่าไม้เดิมบริเวณพื้นที่เวนไม่ทำเหมือง และต้นไม้ที่ปลูกไปแล้วในช่วงที่ผ่านมาบริเวณคันทำนบดิน เนื้อที่ประมาณ 16.41 ไร่ และปรับปรุงสภาพหน้าเหมืองชั้นบันไดให้มีเสถียรภาพ และความปลอดภัยจากการชะล้างพังทลาย เนื้อที่ประมาณ 0.27 ไร่</li> <li>- <b>ช่วงที่ 6 (สิ้นสุดการทำเหมือง)</b></li> <li>- <b>ระยะดำเนินการทำเหมือง</b> บำรุงรักษาสภาพป่าไม้เดิม บริเวณพื้นที่เวนไม่ทำเหมือง และต้นไม้ที่ปลูกไปแล้วในช่วงที่ผ่านมาบริเวณคันทำนบดิน เนื้อที่ประมาณ 16.68 ไร่ และปรับปรุงสภาพหน้าเหมืองชั้นบันไดให้มีเสถียรภาพและความปลอดภัยจากการชะล้างพังทลาย เนื้อที่ประมาณ 0.58 ไร่</li> </ul> | | | <p>การปลูกพืชคลุมดินเพื่อป้องกันการพังทลายของหน้าดิน</p> |
