การตรวจสอบการปฏิบัติตามมาตรการป้องกันและแก้ไขผลกระทบสิ่งแวดล้อม

**มาตรการป้องกันและแก้ไขผลกระทบสิ่งแวดล้อม และมาตรการติดตามตรวจสอบผลกระทบสิ่งแวดล้อม**  
**โครงการทำเหมืองแร่หินอุตสาหกรรมชนิดหินปูน เพื่ออุตสาหกรรมก่อสร้าง ของบริษัท พี.ที.เอ.คอนสตรัคชั่น จำกัด ประทานบัตรที่ 29964/16531**  
**ตั้งอยู่ที่ หมู่ที่ 5 ตำบลไทยอุดม อำเภอลองหาด จังหวัดสระแก้ว**

วันที่เข้าตรวจสอบ : 8-9 เมษายน 2569

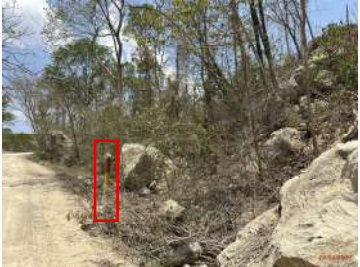
| มาตรการป้องกัน<br>และแก้ไขผลกระทบสิ่งแวดล้อม | รายละเอียดของการปฏิบัติ | ปัญหา อุปสรรค ที่ไม่สามารถปฏิบัติ<br>ตามมาตรการ และแนวทางแก้ไข | เอกสาร/ภาพประกอบมาตรการ |
|---|---|---|---|
| <p>1. ทรัพยากรธรรมชาติและสิ่งแวดล้อมทางกายภาพ</p> <p>1.1 ลักษณะภูมิประเทศ</p> <p>1. ให้เว้นพื้นที่ไม่ทำเหมืองหรือกิจกรรมใดๆ จากแนวประทานบัตรโดยรอบเป็นระยะ 10 ม. พร้อมทั้งดูแลรักษาพันธุ์ไม้ หากพบว่าตายให้ปลูกเสริมทันที</p> | <p>- การทำเหมืองของโครงการได้เว้นพื้นที่โดยรอบประทานบัตรเป็นระยะไม่น้อยกว่า 10 ม. โดยรักษาสภาพภูมิประเทศเดิมไว้</p> | - | <p>แนวเว้นเขต 10 เมตร<br/>จากแนวประทานบัตร</p> |

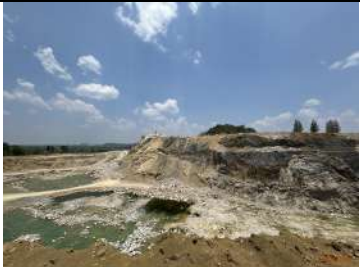
| มาตรการป้องกัน<br>และแก้ไขผลกระทบสิ่งแวดล้อม | รายละเอียดของการปฏิบัติ | ปัญหา อุปสรรค ที่ไม่สามารถปฏิบัติ<br>ตามมาตรการ และแนวทางแก้ไข | เอกสาร/ภาพประกอบมาตรการ |
|---|---|---|---|
| <p>2. ให้เปิดหน้าเหมืองและเดินหน้าเหมืองตามแผนผังโครงการกำหนดอย่างเคร่งครัด โดยเปิดทำเหมืองในลักษณะขั้นบันได มีความสูงไม่เกิน 10 ม. ความกว้างไม่น้อยกว่า 5 ม. และมีความลาดชันรวมไม่เกิน 59 องศา</p> | <p>- ทางโครงการเปิดหน้าเหมืองตามแผนผังโครงการที่กำหนด ซึ่งมีการทำเหมืองในลักษณะขั้นบันได สูงไม่เกิน 10 ม. และกว้างไม่น้อยกว่า 10 ม. และควบคุมความลาดชันให้อยู่ในสภาพที่ปลอดภัย</p> | - | <p>สภาพหน้าเหมืองปัจจุบัน</p> |

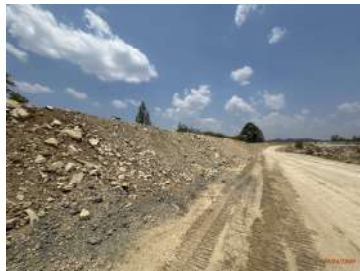
| มาตรการป้องกัน<br>และแก้ไขผลกระทบสิ่งแวดล้อม | รายละเอียดของการปฏิบัติ | ปัญหา อุปสรรค ที่ไม่สามารถปฏิบัติ<br>ตามมาตรการ และแนวทางแก้ไข | เอกสาร/ภาพประกอบมาตรการ |
|---|---|---|---|
| 4. กำหนดให้จัดสร้างคันทำนบดินอัดพร้อมทั้ง<br>ปลูกต้นไม้บริเวณเว้นไม่ทำเหมืองระยะ 1 ม. โดย<br>กำหนดขนาดคันทำนบดินฐานกว้าง 5 ม. สูง 2 ม.<br>ด้านบนกว้าง 1 ม. ขนาดร่องระบายน้ำเป็นรูปสี่เหลี่ยม<br>คางหมู ความกว้างท้องร่องเท่ากับ 1.0 ม. ลึก 1.5 ม.<br>ด้านบนกว้าง 3 ม. พร้อมทั้งปลูกต้นไม้โตเร็วบนคัน<br>ทำนบดินจำนวน 3 แถว คือ บริเวณคันทำนบ จำนวน 1<br>แถว และบริเวณด้านล่างคันทำนบดิน 2 ด้าน โดยในแต่ละ<br>แถวให้มีระยะห่างเท่าๆ กัน และพิจารณาเลือกพันธุ์<br>ไม้ที่เป็นไม้โตเร็วและไม้ทรงสูง เช่น สนประดิพัทธ์ เป็น<br>ต้น และปลูกพืชคลุมดินเพื่อป้องกันการชะล้างพังทลาย | - จัดสร้างคันทำนบดินพร้อมปลูกต้นไม้ในบริเวณ<br>เว้นไม่ทำเหมืองระยะ 10 ม. เพื่อป้องกันการชะ<br>ล้างพังทลาย | - | <br>คันทำนบดินอัดแน่น |

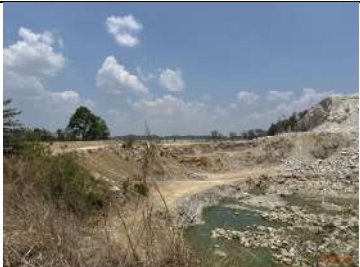
| มาตรการป้องกัน<br>และแก้ไขผลกระทบสิ่งแวดล้อม | รายละเอียดของการปฏิบัติ | ปัญหา อุปสรรค ที่ไม่สามารถปฏิบัติ<br>ตามมาตรการ และแนวทางแก้ไข | เอกสาร/ภาพประกอบมาตรการ |
|---|---|---|---|
| 7. กำหนดให้กรณีที่ไม่สามารถนำหินที่ผ่านการระเบิดแล้วออกจากหน้าเหมืองเพื่อเข้าสู่โรงม่หินได้ทั้งหมด และจำเป็นต้องเก็บกอง ให้เก็บกองชั่วคราวในพื้นที่ทำเหมืองบริเวณที่ไม่เป็นอุปสรรคต่อการทำเหมือง โดยให้ควบคุมความสูงของกองแร่ไม่ให้มากเกินไป ควบคุมความลาดชันและลักษณะกองแร่ให้อยู่ในลักษณะที่มั่นคงแข็งแรงเสมอ เพื่อป้องกันอันตรายอันอาจเกิดจากการเลื่อนไหลของกองแร่ | - จัดเตรียมพื้นที่สำหรับเก็บกองหินชั่วคราวในกรณีที่ไม่สามารถนำหินที่ผ่านการระเบิดแล้วออกจากหน้าเหมือง พร้อมควบคุมความสูงและความลาดชันของกองหินให้อยู่ในลักษณะที่มั่นคงแข็งแรงเสมอ | - | <br>พื้นที่เก็บกองหินชั่วคราว |

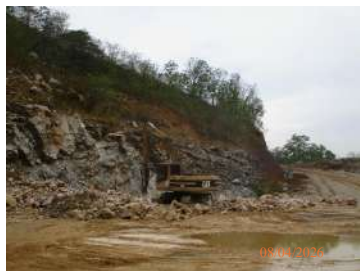
| มาตรการป้องกัน<br>และแก้ไขผลกระทบสิ่งแวดล้อม | รายละเอียดของการปฏิบัติ | ปัญหา อุปสรรค ที่ไม่สามารถปฏิบัติ<br>ตามมาตรการ และแนวทางแก้ไข | เอกสาร/ภาพประกอบมาตรการ |
|---|---|---|---|
| 2. ให้หลีกเลี่ยงการระเบิดย่อยหินที่มีขนาดใหญ่<br>ให้ใช้เครื่องเจาะกระแทกหรือเครื่องกระแทกหินทุบ<br>ย่อยหินแทน | - เมื่อต้องการย่อยหินที่มีขนาดใหญ่ จะใช้เครื่อง<br>กระแทกหรือเครื่องกระแทกย่อยหินแทนเสมอ | - | <br>เครื่องกระแทกย่อยหิน |

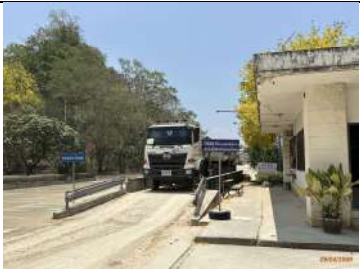
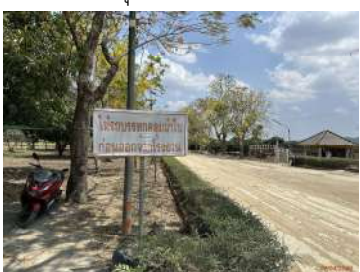
| มาตรการป้องกัน<br>และแก้ไขผลกระทบสิ่งแวดล้อม | รายละเอียดของการปฏิบัติ | ปัญหา อุปสรรค ที่ไม่สามารถปฏิบัติ<br>ตามมาตรการ และแนวทางแก้ไข | เอกสาร/ภาพประกอบมาตรการ |
|---|---|---|---|
| 3. การขนส่งจะต้องใช้ความเร็วและน้ำหนัก<br>ของรถบรรทุกให้เป็นไปตามที่ทางราชการกำหนด<br>และควบคุมความเร็วไม่เกิน 30 กิโลเมตร/ชั่วโมง<br>ในช่วงที่ผ่านชุมชน และให้ปิดคลุมกระบะบรรทุก<br>ให้มิดชิดก่อนออกนอกพื้นที่โรงโม่หิน ทั้งนี้ห้ามมีการ<br>ขนส่งแร่ในช่วงเวลานักเรียนและราษฎรเดินทาง<br>ไป-กลับโรงเรียนและที่ทำงาน ในช่วงเวลา 07.00-<br>08.00 น. และ 15.30-16.30 น. | - ก่อนออกพื้นที่โครงการได้จัดให้มีจุดชั่งน้ำหนัก<br>รถบรรทุกเพื่อควบคุมไม่ให้น้ำหนักเกินตามที่<br>ราชการกำหนด พร้อมกำชับให้พนักงานขับรถใช้<br>ความเร็วไม่เกิน 30 กิโลเมตร/ชั่วโมง ในช่วงที่ผ่าน<br>ชุมชน และติดป้ายเตือนให้ปิดคลุมกระบะบรรทุก<br>ให้มิดชิดก่อนออกจากโครงการ และหลีกเลี่ยงการ<br>สัญจรในเวลาที่ราษฎรเดินทางไป-กลับโรงเรียน<br>และที่ทำงาน ในช่วงเวลา 07.00-08.00 น. และ<br>15.30-16.30 น. | - | <br>จุดชั่งน้ำหนัก<br><br><br>ป้ายเตือนปิดคลุมก่อน<br>ออกพื้นที่โครงการ |

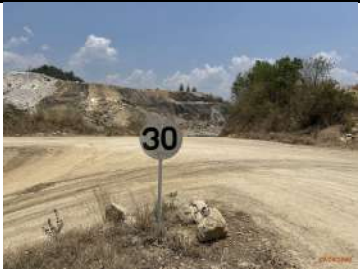
| มาตรการป้องกัน<br>และแก้ไขผลกระทบสิ่งแวดล้อม | รายละเอียดของการปฏิบัติ | ปัญหา อุปสรรค ที่ไม่สามารถปฏิบัติ<br>ตามมาตรการ และแนวทางแก้ไข | เอกสาร/ภาพประกอบมาตรการ |
|---|---|---|---|
| | | | <p>ป้ายควบคุมความเร็วไม่เกิน 30 km/hr</p> |

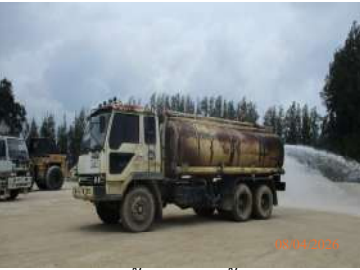
| มาตรการป้องกัน<br>และแก้ไขผลกระทบสิ่งแวดล้อม | รายละเอียดของการปฏิบัติ | ปัญหา อุปสรรค ที่ไม่สามารถปฏิบัติ<br>ตามมาตรการ และแนวทางแก้ไข | เอกสาร/ภาพประกอบมาตรการ |
|---|---|---|---|
| 4. ให้ฉีดพรมน้ำบนเส้นทางขนส่งหินในพื้นที่โครงการ และเส้นทางจากพื้นที่โครงการถึงโรงโม่หินตลอดจนถนนบดอัดแน่นจากโรงโม่หินสู่พื้นที่ภายนอกอย่างน้อยวันละ 3-4 ครั้งหรือตามความเหมาะสมกับสภาพภูมิอากาศ เพื่อลดการฟุ้งกระจายของฝุ่นละอองและหมันดูแลสภาพผิวถนนให้มีสภาพดีอยู่เสมอ | - จัดให้รถฉีดพรมน้ำเพื่อลดปริมาณฝุ่นละอองทั้งบริเวณหน้าเหมือง บริเวณพื้นที่โรงโม่หิน และตลอดเส้นทางขนส่งแร่วันละ 3-4 ครั้ง หรือพิจารณาตามความเหมาะสมของสภาพอากาศในแต่ละวัน พร้อมทั้งดูแลเส้นทางขนส่งให้มีสภาพใช้งานได้ดีและปลอดภัยอยู่เสมอ | - | <p>รถฉีดพรมน้ำบริเวณพื้นที่โครงการ</p> |

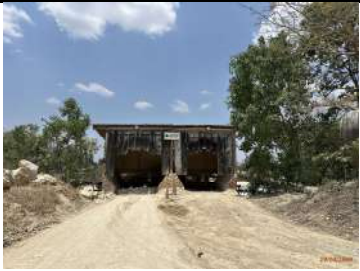
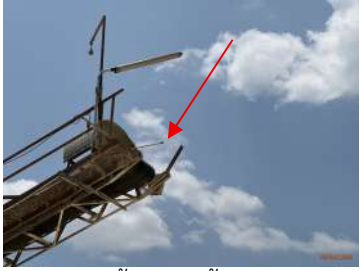
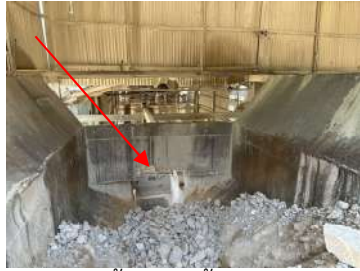
| มาตรการป้องกัน<br>และแก้ไขผลกระทบสิ่งแวดล้อม | รายละเอียดของการปฏิบัติ | ปัญหา อุปสรรค ที่ไม่สามารถปฏิบัติ<br>ตามมาตรการ และแนวทางแก้ไข | เอกสาร/ภาพประกอบมาตรการ |
|---|---|---|---|
| 5. ให้ดูแลรักษาและปรับปรุงระบบป้องกันผลกระทบสิ่งแวดล้อมของโรงโม่หินให้เป็นไปตามกรมอุตสาหกรรมพื้นฐานและการเหมืองแร่ “เรื่อง ให้โม่บดหรือย่อยหินมีระบบป้องกันผลกระทบสิ่งแวดล้อม” อย่างเคร่งครัด กรณีที่พบว่าระบบป้องกันฝุ่นละอองโดยเฉพาะระบบสเปรย์น้ำชำรุดเสียหายจะต้องหยุดการดำเนินการชั่วคราวเพื่อแก้ไขสาเหตุดังกล่าวให้แล้วเสร็จ | <ul style="list-style-type: none"> <li>- มีการสร้างอาคารปิดคลุม 3 ด้าน พร้อมหลังคาสำหรับเครื่องบดชุดแรกยังรับหินใหญ่และตะแกรงร่อน</li> <li>- มีการติดตั้งสเปรย์น้ำเพื่อลดฝุ่นละอองและบำรุงรักษาระบบป้องกันและกำจัดฝุ่นให้มีประสิทธิภาพที่ดีอยู่เสมอ</li> <li>- มีการปิดคลุมเครื่องบดชุดที่ 2 เครื่องบด ชุดที่ 3 ตะแกรงสั่นและตะแกรงคัดขนาด รวมทั้งปิดคลุมเครื่องจักรทั้งหมดและติดตั้งระบบสเปรย์น้ำตามจุดต่างๆ</li> <li>- มีการปิดคลุมระบบสายพานลำเลียงพร้อมทั้งติดตั้งเครื่องฉีดสเปรย์น้ำบริเวณจุดต่างๆ ที่ก่อให้เกิดฝุ่นละอองภายนอกอาคาร</li> <li>- ปัจจุบันถนนภายในโรงโม่หินเป็นถนนหินบดอัดแน่นแต่อย่างไรก็ตามโครงการได้มีการฉีดพรมน้ำซึ่งสามารถควบคุมไม่ให้ฝุ่นติดล้อรถบรรทุกออกไปนอกโครงการได้</li> <li>- พนักงานที่ทำงานในเขตโรงโม่หินสวมใส่อุปกรณ์ป้องกันตามความเหมาะสมของงานในด้านความปลอดภัยตลอดการทำงาน</li> </ul> | - | <p>การปิดคลุมโรงโม่หิน</p> <p>ติดตั้งสเปรย์น้ำปลายสายพานลำเลียง</p> <p>ติดตั้งสเปรย์น้ำปากโม่</p> |

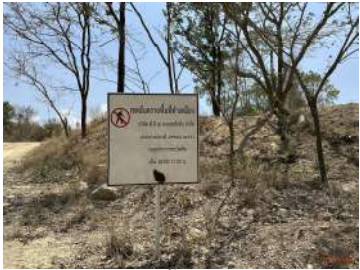
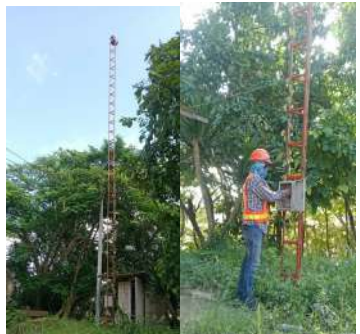
| มาตรการป้องกัน<br>และแก้ไขผลกระทบสิ่งแวดล้อม | รายละเอียดของการปฏิบัติ | ปัญหา อุปสรรค ที่ไม่สามารถปฏิบัติตามมาตรการ และแนวทางแก้ไข | เอกสาร/ภาพประกอบมาตรการ |
|---|---|---|---|
| <b>1.3 ระดับเสียง ความสั่นสะเทือน และหินปลิว</b><br>1. ให้ใช้ปริมาณวัตถุระเบิดสูงสุดไม่เกิน 105 กก./จังหวัด และทำการระเบิดวันละ 1 ครั้ง ช่วงเวลา 16.00-17.00 น. โดยกำหนดให้ก่อนและหลังการระเบิดต้องจัดให้มีพนักงานตรวจตราในรัศมี 100 ม. และเปิดสัญญาณที่สามารถเห็นและได้ยินชัดเจนในรัศมี 500 ม. อย่างน้อย 3 นาทีทุกครั้ง | - มีวิศวกรคอยควบคุมการใช้ปริมาณวัตถุระเบิดไม่เกิน 105 กก./จังหวัด โดยดำเนินการระเบิดวันละ 1 ครั้ง เวลา 16:00-17:00 น. ก่อนและหลังการระเบิดจัดให้มีพนักงานคอยดูแลปิดกั้นเส้นทาง พร้อมทั้งเปิดสัญญาณเสียงก่อนมีการระเบิดทุกครั้งเพื่อเตือนให้ทราบ | - | <br>ป้ายเตือนพื้นที่ทำเหมือง<br>และเตือนเขตทำการระเบิดหิน<br><br>เปิดสัญญาณเตือนก่อนทำการระเบิด |

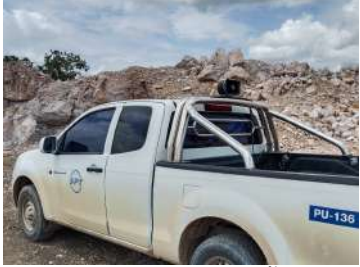
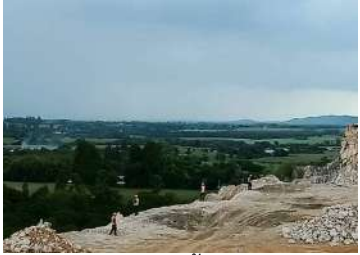
| มาตรการป้องกัน<br>และแก้ไขผลกระทบสิ่งแวดล้อม | รายละเอียดของการปฏิบัติ | ปัญหา อุปสรรค ที่ไม่สามารถปฏิบัติ<br>ตามมาตรการ และแนวทางแก้ไข | เอกสาร/ภาพประกอบมาตรการ |
|---|---|---|---|
| | | | <p>รถติดไซเรนตรวจตราพื้นที่</p> <p>เจ้าหน้าที่ตรวจตราพื้นที่รัศมี 100 ม.</p> |

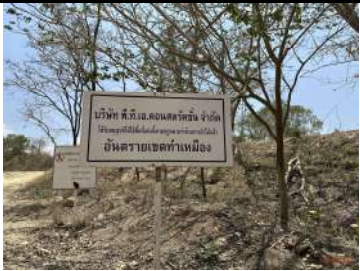
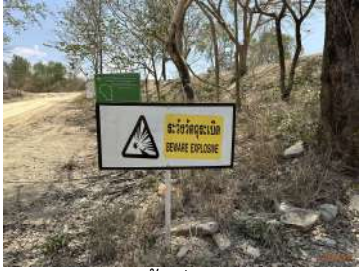
| มาตรการป้องกัน<br>และแก้ไขผลกระทบสิ่งแวดล้อม | รายละเอียดของการปฏิบัติ | ปัญหา อุปสรรค ที่ไม่สามารถปฏิบัติ<br>ตามมาตรการ และแนวทางแก้ไข | เอกสาร/ภาพประกอบมาตรการ |
|---|---|---|---|
| 3. ให้ดูแลป้ายเตือนอันตรายเขตเหมืองแร่ และ<br>ป้ายเขตการใช้วัตถุระเบิดพร้อมทั้งระบุเวลาในการ<br>ระเบิดให้มีสภาพดีและสามารถใช้งานได้ตลอดเวลา | - ทางโครงการได้ดำเนินการตรวจสอบ/ดูแล ป้าย<br>เตือนอันตรายเขตเหมืองแร่ และป้ายเขตการใช้<br>วัตถุระเบิดพร้อมทั้งระบุเวลาในการระเบิด ให้มี<br>สภาพดีอยู่เสมอ | - | <p>ป้ายเตือนอันตรายเขตเหมืองแร่</p> <p>ป้ายเตือนพื้นที่ใช้วัตถุระเบิด</p> |

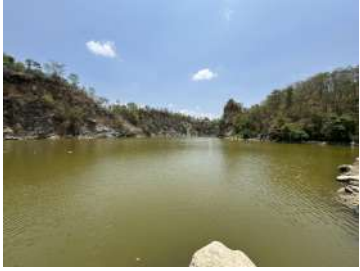
| มาตรการป้องกัน<br>และแก้ไขผลกระทบสิ่งแวดล้อม | รายละเอียดของการปฏิบัติ | ปัญหา อุปสรรค ที่ไม่สามารถปฏิบัติ<br>ตามมาตรการ และแนวทางแก้ไข | เอกสาร/ภาพประกอบมาตรการ |
|---|---|---|---|
| <b>1.4 อุทกวิทยา และคุณภาพน้ำ</b><br>1. กำหนดให้มีบ่อ Sump เพื่อรองรับกิจกรรม<br>ภายในโครงการ พร้อมทั้งดูแลและขุดลอกตะกอนดิน<br>ภายในบ่อ Sump ของโครงการเป็นประจำ หรือหาก<br>พบว่าตะกอนมีปริมาณ 1/3 ของบ่อและคุ้ระบายน้ำ<br>เพื่อให้สามารถรองรับปริมาณน้ำฝนชะล้างผ่านบริเวณ<br>พื้นที่โครงการ และหน้าเหมืองได้อย่างมีประสิทธิภาพ | - จัดให้มีบ่อ Sump โดยไม่มีการปล่อยน้ำออกจาก<br>พื้นที่โครงการ และนำน้ำจากบ่อ Sump ไปใช้<br>ประโยชน์ในการฉีดพรมเส้นทางขนส่ง ใช้รดน้ำ<br>ต้นไม้ภายในพื้นที่โครงการ พร้อมทั้งดูแลปริมาณ<br>ตะกอน เพื่อให้สามารถรองรับปริมาณน้ำฝน<br>ได้อย่างมีประสิทธิภาพ | | <p>บ่อ Sump</p> |

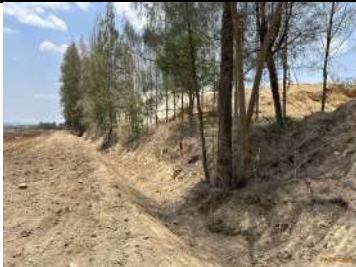
| มาตรการป้องกัน<br>และแก้ไขผลกระทบสิ่งแวดล้อม | รายละเอียดของการปฏิบัติ | ปัญหา อุปสรรค ที่ไม่สามารถปฏิบัติ<br>ตามมาตรการ และแนวทางแก้ไข | เอกสาร/ภาพประกอบมาตรการ |
|---|---|---|---|
| 2. ให้ดูแลคันทำนบดินและคูระบายน้ำ พร้อมทั้ง<br>ปลูกพืชหรือหญ้าคลุมดินบนคันทำนบดิน เพื่อใช้ในการ<br>ป้องกันการพังทลายและรองรับน้ำฝนชะล้างจากพื้นที่หน้า<br>เหมืองให้ไหลลงบ่อ Sump ภายในพื้นที่เปิดหน้า<br>เหมืองของโครงการ | - ดูแลคันทำนบดินและปริมาณตะกอน ในคูระบาย<br>น้ำเพื่อให้ระบายน้ำลงสู่บ่อ Sump ได้อย่างมี<br>ประสิทธิภาพ พร้อมปลูกพืชคลุมดินบนคันทำนบ<br>ดิน | - | <br>คันทำนบดินและคูระบายน้ำ |

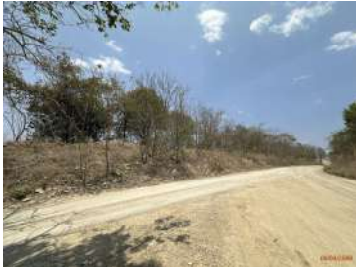
| มาตรการป้องกัน<br>และแก้ไขผลกระทบสิ่งแวดล้อม | รายละเอียดของการปฏิบัติ | ปัญหา อุปสรรค ที่ไม่สามารถปฏิบัติ<br>ตามมาตรการ และแนวทางแก้ไข | เอกสาร/ภาพประกอบมาตรการ |
|---|---|---|---|
| 1.5 ทรัพยากรดิน ดินถล่ม หลุมยุบ และแผ่นดินไหว<br>1. ให้นำเปลือกดินที่เกิดขึ้นจากการทำเหมืองไป<br>ใช้ประโยชน์ในการจัดสร้างคันทำนบดินอัดแน่นเพื่อ<br>ปลูกต้นไม้ก่อนเป็นอันดับแรก และให้นำไปปรับปรุง<br>เส้นทางขนส่งแร่ในพื้นที่โครงการ | - การจัดสร้างคันทำนบดินอัดแน่น และการปรับปรุง<br>เส้นทางขนส่งแร่ จะนำเปลือกดินที่เกิดจากการทำ<br>เหมืองก่อนเป็นอันดับแรกเสมอ | - | <br>คันทำนบดินอัดแน่น |

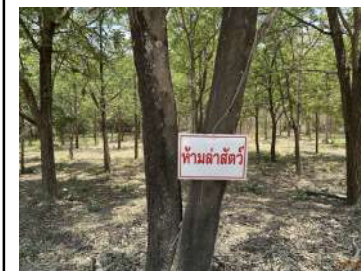
| มาตรการป้องกัน<br>และแก้ไขผลกระทบสิ่งแวดล้อม | รายละเอียดของการปฏิบัติ | ปัญหา อุปสรรค ที่ไม่สามารถปฏิบัติ<br>ตามมาตรการ และแนวทางแก้ไข | เอกสาร/ภาพประกอบมาตรการ |
|---|---|---|---|
| <b>2. ทรัพยากรธรรมชาติและสิ่งแวดล้อมทางชีวภาพ</b><br><b>ทรัพยากรป่าไม้ และสัตว์ป่า</b><br>1. กำหนดให้กฎระเบียบข้อบังคับพนักงานของ<br>โครงการห้ามทำการล่าสัตว์ หรือกระทำการอื่นใดอัน<br>เป็นการคุกคามต่อชีวิตและถิ่นที่อยู่อาศัยของสัตว์ป่า | - ให้พนักงานของโครงการไม่ให้ทำการล่าสัตว์ หรือ<br>กระทำการอื่น อันเป็นการคุกคามต่อชีวิตและถิ่นที่<br>อยู่อาศัยของสัตว์ป่า พร้อมติดป้ายเตือนชัดเจน | - | <br>ป้ายเตือนห้ามล่าสัตว์ |

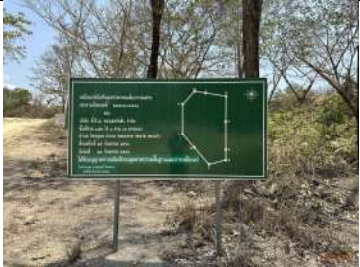
| มาตรการป้องกัน<br>และแก้ไขผลกระทบสิ่งแวดล้อม | รายละเอียดของการปฏิบัติ | ปัญหา อุปสรรค ที่ไม่สามารถปฏิบัติ<br>ตามมาตรการ และแนวทางแก้ไข | เอกสาร/ภาพประกอบมาตรการ |
|---|---|---|---|
| 3. ให้กำหนดขอบเขตพื้นที่ทำเหมือง และกิจกรรมที่เกี่ยวข้องโดยการใช้สัญลักษณ์หรือทำป้ายให้เห็นอย่างชัดเจน ส่วนบริเวณที่ไม่เกี่ยวข้อง จะต้องคงสภาพเดิมไว้ให้มากที่สุด | - ทำการติดตั้งป้ายแสดงขอบเขตพื้นที่ทำเหมือง และป้ายแสดงกิจกรรมที่เกี่ยวข้องต่างๆ อย่างชัดเจน | - | <p>ป้ายแสดงขอบเขตพื้นที่โครงการ</p> |

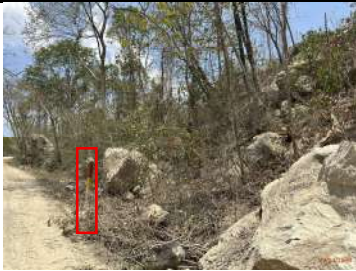
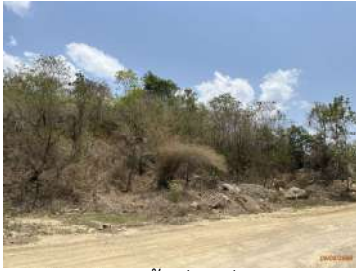
| มาตรการป้องกัน<br>และแก้ไขผลกระทบสิ่งแวดล้อม | รายละเอียดของการปฏิบัติ | ปัญหา อุปสรรค ที่ไม่สามารถปฏิบัติ<br>ตามมาตรการ และแนวทางแก้ไข | เอกสาร/ภาพประกอบมาตรการ |
|---|---|---|---|
| | | | <br>เสาคอนกรีตแสดงขอบเขต<br><br>คงสภาพพื้นที่ไม่เกี่ยวข้อง |

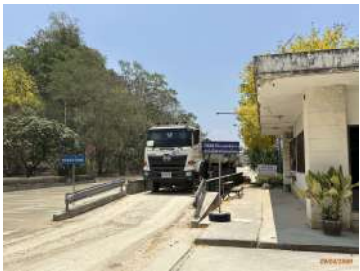
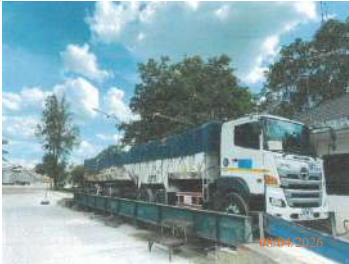
| มาตรการป้องกัน<br>และแก้ไขผลกระทบสิ่งแวดล้อม | รายละเอียดของการปฏิบัติ | ปัญหา อุปสรรค ที่ไม่สามารถปฏิบัติ<br>ตามมาตรการ และแนวทางแก้ไข | เอกสาร/ภาพประกอบมาตรการ |
|---|---|---|---|
| <b>3. คุณค่าการใช้ประโยชน์ของมนุษย์</b><br><b>3.1 คมนาคม</b><br>1. กำหนดน้ำหนักบรรทุกและความเร็วของรถบรรทุกที่จะทำการขนส่งแร่ ให้เป็นไปตามที่ทางราชการกำหนด โดยให้ใช้ความเร็วไม่เกิน 30 กม./ชม. ทั้งนี้เพื่อรักษาสภาพถนนไม่ให้เกิดการชำรุดเสียหาย และป้องกันการฟุ้งกระจายของฝุ่นละอองและอุบัติเหตุที่อาจจะเกิดขึ้น | - ก่อนออกพื้นที่โครงการได้จัดให้มีจุดชั่งน้ำหนักรถบรรทุกเพื่อควบคุมไม่ให้น้ำหนักเกินตามที่ราชการกำหนด พร้อมกำชับให้พนักงานขับรถใช้ความเร็วไม่เกิน 30 กม./ชม. ในช่วงที่ผ่านชุมชนและติดป้ายเตือนให้ปิดคลุมกระบะบรรทุกให้มิดชิดก่อนออกจากโครงการ | - | <br>จุดชั่งน้ำหนัก<br><br>รถบรรทุกปิดคลุมผ้าใบ |

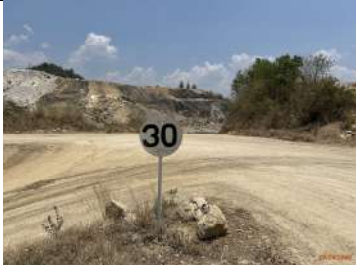
| มาตรการป้องกัน<br>และแก้ไขผลกระทบสิ่งแวดล้อม | รายละเอียดของการปฏิบัติ | ปัญหา อุปสรรค ที่ไม่สามารถปฏิบัติ<br>ตามมาตรการ และแนวทางแก้ไข | เอกสาร/ภาพประกอบมาตรการ |
|---|---|---|---|
| | | | <p>ป้ายเตือนความเร็ว 30 กม./ชม.</p> |

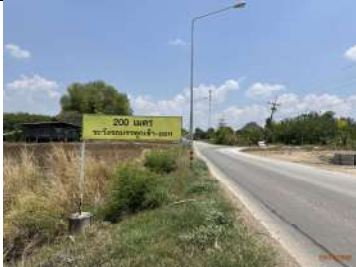
| มาตรการป้องกัน<br>และแก้ไขผลกระทบสิ่งแวดล้อม | รายละเอียดของการปฏิบัติ | ปัญหา อุปสรรค ที่ไม่สามารถปฏิบัติ<br>ตามมาตรการ และแนวทางแก้ไข | เอกสาร/ภาพประกอบมาตรการ |
|---|---|---|---|
| 2. ให้ดูแลรักษาป้ายเตือนระวางการเข้า-ออก<br>ของรถบรรทุกแบริเวณทางเข้าโรงโม่หิน<br>และให้มีเจ้าหน้าที่ดูแลตรวจสอบเส้นทาง<br>หากพบชำรุดเสียหายให้ซ่อมแซมทันทีเพื่อ<br>ป้องกันอุบัติเหตุกับผู้ใช้ทางร่วม | - ดูแลรักษาป้ายเตือนระวางการเข้า-ออก ของ<br>รถบรรทุกแบริเวณทางเข้า-ออก โรงโม่หินให้อยู่<br>ในสภาพดีอยู่เสมอ และให้มีเจ้าหน้าที่ดูแล<br>ตรวจสอบเส้นทางให้พร้อมใช้งานอยู่เสมอ | - | <p>ป้ายเตือนรถบรรทุกเข้า-ออก</p> |

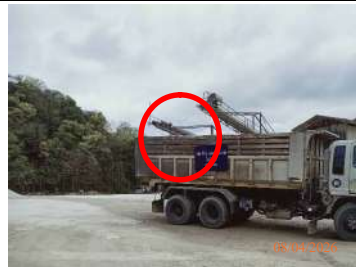
| มาตรการป้องกัน<br>และแก้ไขผลกระทบสิ่งแวดล้อม | รายละเอียดของการปฏิบัติ | ปัญหา อุปสรรค ที่ไม่สามารถปฏิบัติ<br>ตามมาตรการ และแนวทางแก้ไข | เอกสาร/ภาพประกอบมาตรการ |
|---|---|---|---|
| 3. รถบรรทุกแบริเวณของโครงการจะต้องติดป้ายชื่อ<br>โครงการ พร้อมหมายเลขโทรศัพท์ หาก<br>พนักงานขับรถไม่สุภาพให้แจ้งต่อโครงการ<br>เพื่อพิจารณาว่ากล่าวตักเตือน | - ทำการติดป้ายชื่อโครงการ พร้อมหมายเลข<br>โทรศัพท์ที่รถบรรทุกแบริเวณของโครงการอย่างชัดเจน<br>หากพนักงานขับรถไม่สุภาพให้แจ้งต่อโครงการ<br>เพื่อพิจารณาว่ากล่าวตักเตือน | - | <p>รถบรรทุกติดป้ายชื่อโครงการ<br/>พร้อมเบอร์โทร</p> |

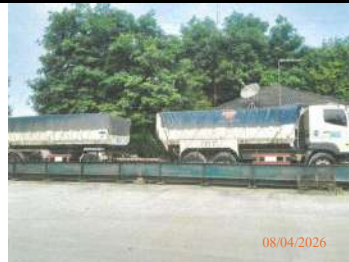
| มาตรการป้องกัน<br>และแก้ไขผลกระทบสิ่งแวดล้อม | รายละเอียดของการปฏิบัติ | ปัญหา อุปสรรค ที่ไม่สามารถปฏิบัติ<br>ตามมาตรการ และแนวทางแก้ไข | เอกสาร/ภาพประกอบมาตรการ |
|---|---|---|---|
| 4. การบรรทุกแร่ทุกครั้งจะต้องทำการปิดคลุมผ้าใบให้มิดชิด รวมทั้งจะต้องปิดฝากระบะข้างและท้ายของรถบรรทุกให้เรียบร้อย ทั้งนี้ เพื่อป้องกันการตกหล่นของแร่หรือการฟุ้งกระจายของฝุ่น | - ทำการติดตั้งป้ายเตือนการปิดคลุมผ้าใบให้มิดชิดก่อนออกพื้นที่โครงการ เพื่อป้องกันการฟุ้งกระจายของฝุ่น | - | <br>รถบรรทุกปิดคลุมผ้าใบ |

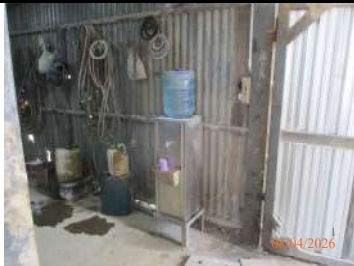
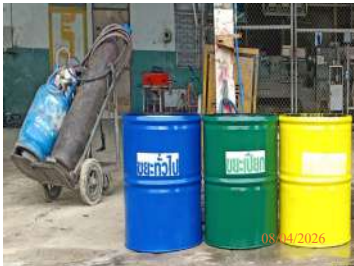
| มาตรการป้องกัน<br>และแก้ไขผลกระทบสิ่งแวดล้อม | รายละเอียดของการปฏิบัติ | ปัญหา อุปสรรค ที่ไม่สามารถปฏิบัติ<br>ตามมาตรการ และแนวทางแก้ไข | เอกสาร/ภาพประกอบมาตรการ |
|---|---|---|---|
| 2. ให้จัดสภาพสิ่งแวดล้อมของสำนักงานให้ถูก<br>สุขลักษณะ เช่น จัดวางภาชนะรองรับขยะให้เป็น<br>ระเบียบเรียบร้อย จัดให้มีอุปกรณ์ป้องกันอันตรายที่<br>เหมาะสมกับสภาพงาน และมีจำนวนเพียงพอกับ<br>พนักงาน | - ทางโครงการได้ดูสภาพแวดล้อมบริเวณสำนักงาน<br>ให้ถูกลักษณะและมีความปลอดภัยอยู่เสมอ โดย<br>จัดเตรียมน้ำดื่ม มีการแยกประเภทถังขยะ พร้อม<br>ทั้งจัดเตรียมอุปกรณ์ป้องกันอันตรายส่วนบุคคล<br>ให้กับพนักงานของโครงการได้สวมใส่ขณะ<br>ปฏิบัติงาน | - | <p>จัดเตรียมน้ำดื่มให้กับพนักงาน</p> <p>แยกประเภทถังขยะ</p> |

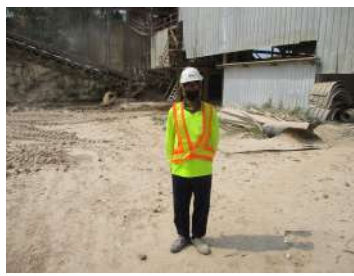
| มาตรการป้องกัน<br>และแก้ไขผลกระทบสิ่งแวดล้อม | รายละเอียดของการปฏิบัติ | ปัญหา อุปสรรค ที่ไม่สามารถปฏิบัติ<br>ตามมาตรการ และแนวทางแก้ไข | เอกสาร/ภาพประกอบมาตรการ |
|---|---|---|---|
| 3. ต้องควบคุมระดับเสียงที่พนักงานได้รับในขณะที่<br>ทำงานติดต่อกันเฉลี่ยตลอดระยะเวลาไม่เกิน 8 ชั่วโมง<br>มิให้เกิน 85 เดซิเบล(เอ) และกรณีที่มีสภาวะการ<br>ทำงานมีระดับเสียงเกิน 85 เดซิเบล(เอ) ต้องให้<br>พนักงานหยุดทำงาน จนกว่าจะปรับปรุงหรือแก้ไขให้<br>ระดับเสียงเป็นไปตามมาตรฐานที่กำหนด หรือจัดให้<br>สวมใส่อุปกรณ์คุ้มครองความปลอดภัยส่วนบุคคล | <ul style="list-style-type: none"> <li>- จัดเตรียมอุปกรณ์ป้องกันอันตรายที่เหมาะสมให้<br/>พนักงานของโครงการสวมใส่เพิ่มเติมในบริเวณที่มี<br/>เสียงดัง เช่น เครื่องป้องกันหู (Ear Muffs) ที่อุดหู<br/>(Ear Plugs) ให้เพียงพอต่อจำนวนพนักงาน</li> <li>- การปฏิบัติงานของพนักงานที่อยู่สถานที่ที่มีเสียงดัง<br/>จะมีสลับปรับเปลี่ยนหน้าที่ของพนักงานที่ทำงาน<br/>อยู่กับเสียงดัง เช่น บริเวณโรงโม่หิน เพื่อลดความ</li> </ul> | - | <p>การสวมใส่อุปกรณ์ป้องกันอันตราย</p> |

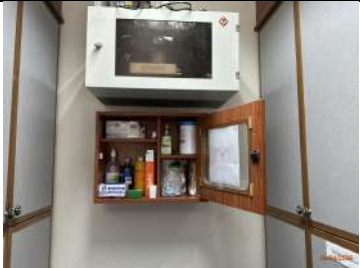
| มาตรการป้องกัน<br>และแก้ไขผลกระทบสิ่งแวดล้อม | รายละเอียดของการปฏิบัติ | ปัญหา อุปสรรค ที่ไม่สามารถปฏิบัติ<br>ตามมาตรการ และแนวทางแก้ไข | เอกสาร/ภาพประกอบมาตรการ |
|---|---|---|---|
| 6. ให้จัดหาและอุปกรณ์การปฐมพยาบาล<br>เบื้องต้นสำหรับกรณีฉุกเฉินไว้ประจำสำนักงาน<br>โครงการ เพื่อสามารถรักษาผู้ป่วยในเบื้องต้นให้<br>ทันทั่วทั้งที่ พร้อมกับจัดหายานพาหนะสำหรับลำเลียง<br>ผู้ป่วยไปยังโรงพยาบาลในกรณีที่ได้รับอุบัติเหตุ<br>ร้ายแรง | - โครงการจัดให้มีอุปกรณ์ปฐมพยาบาลเบื้องต้น<br>ไว้บริเวณสำนักงานโครงการเพื่อช่วยเหลือคนงาน<br>เมื่อมีอุบัติเหตุ | - | <br>ตู้ยาปฐมพยาบาลเบื้องต้น |

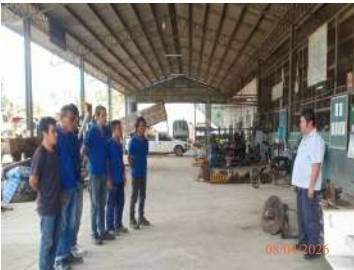
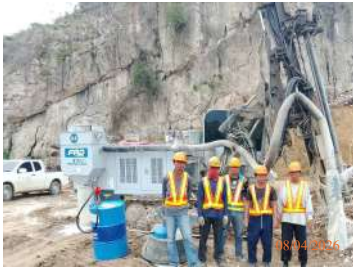
| มาตรการป้องกัน<br>และแก้ไขผลกระทบสิ่งแวดล้อม | รายละเอียดของการปฏิบัติ | ปัญหา อุปสรรค ที่ไม่สามารถปฏิบัติ<br>ตามมาตรการ และแนวทางแก้ไข | เอกสาร/ภาพประกอบมาตรการ |
|---|---|---|---|
| <p>- พระราชบัญญัติเงินทดแทน พ.ศ. 2537</p> <p>8. ให้ฝึกอบรมวิธีการทำงานและการใช้เครื่องจักร<br/>อุปกรณ์แก่พนักงานทุกวันก่อนการปฏิบัติงานอย่าง<br/>สม่ำเสมอเพื่อปลูกจิตสำนึกในการป้องกันโรคและ<br/>อุบัติเหตุจากการทำงาน รวมถึงการใช้อุปกรณ์ป้องกัน<br/>อันตรายส่วนบุคคลอย่างเหมาะสม และจัดให้มี<br/>เจ้าหน้าที่ความปลอดภัยในการทำงานประเภทต่างๆ<br/>ประจำโครงการตามที่กฎหมายกำหนด</p> | <p>- ก่อนการปฏิบัติงานจะทำความเข้าใจกับพนักงาน<br/>เกี่ยวกับการทำงานและการใช้เครื่องจักรอุปกรณ์<br/>เพื่อป้องกันอุบัติเหตุที่อาจเกิดขึ้น</p> | - | <p>การอบรมการปฏิบัติงาน<br/>ของฝ่ายซ่อมบำรุง</p> <p>- การใช้อุปกรณ์ป้องกันอันตราย<br/>ส่วนบุคคลของพนักงาน</p> <p>พนักงานบริเวณหน้าเหมือง</p> |

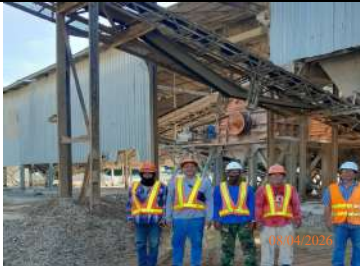
| มาตรการป้องกัน<br>และแก้ไขผลกระทบสิ่งแวดล้อม | รายละเอียดของการปฏิบัติ | ปัญหา อุปสรรค ที่ไม่สามารถปฏิบัติ<br>ตามมาตรการ และแนวทางแก้ไข | เอกสาร/ภาพประกอบมาตรการ |
|---|---|---|---|
| | | | <p>พนักงานบริเวณโรงโม่หิน</p> |

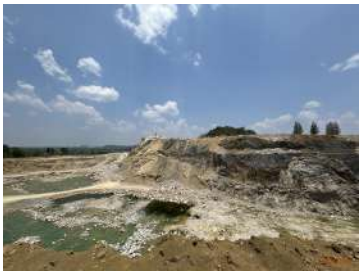
| มาตรการป้องกัน<br>และแก้ไขผลกระทบสิ่งแวดล้อม | รายละเอียดของการปฏิบัติ | ปัญหา อุปสรรค ที่ไม่สามารถปฏิบัติ<br>ตามมาตรการ และแนวทางแก้ไข | เอกสาร/ภาพประกอบมาตรการ |
|---|---|---|---|
| <b>4.4 สุนทรียภาพ/ทัศนียภาพ และแหล่งท่องเที่ยว</b><br>1. ให้ดำเนินการเปิดทำเหมืองตามแผนที่ระบุไว้ใน<br>แผนผังการทำเหมือง เพื่อลดการเปลี่ยนแปลงสภาพ<br>ภูมิประเทศอย่างรวดเร็วที่อาจจะส่งผลกระทบต่อ<br>ทัศนียภาพบริเวณโครงการ | - โครงการเปิดทำเหมืองตามแผนผังโครงการที่<br>กำหนดไว้ในแผนผังการทำเหมืองอย่างเคร่งครัด<br>เพื่อลดการเปลี่ยนแปลงสภาพภูมิประเทศอย่าง<br>รวดเร็วที่อาจจะส่งผลกระทบต่อทัศนียภาพบริเวณ<br>โครงการ | - | <p>สภาพหน้าเหมืองปัจจุบัน</p> |

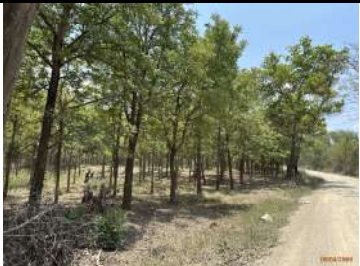
| มาตรการป้องกัน<br>และแก้ไขผลกระทบสิ่งแวดล้อม | รายละเอียดของการปฏิบัติ | ปัญหา อุปสรรค ที่ไม่สามารถปฏิบัติ<br>ตามมาตรการ และแนวทางแก้ไข | เอกสาร/ภาพประกอบมาตรการ |
|---|---|---|---|
| 3. ให้ดูแลรักษาต้นไม้ที่ปลูกไว้เพื่อใช้เป็นแนว<br>ป้องกันฝุ่นละอองและเสียงรบกวน โดยเฉพาะบริเวณ<br>พื้นที่เว้นการทำเหมืองจากขอบเขตพื้นที่โครงการ<br>ไม่น้อยกว่า 10 ม. ให้ใช้แนวต้นไม้ดังกล่าวเป็นแนวบด<br>บังทัศนียภาพการมองเห็นบริเวณพื้นที่ทำเหมือง<br>หากพบว่าต้นไม้ล้มตายลงให้ดำเนินการปลูกเสริม<br>ทันที | - ดูแลรักษาต้นไม้ยืนต้น ตามแนวเว้นเขตการทำ<br>เหมือง หากพบว่าต้นไม้ล้มตายลงจะทำการปลูก<br>เสริมทันที | - | <br>แนวไม้ยืนต้นตามบริเวณพื้นที่<br>เว้นการทำเหมือง |
