รายงานผลการปฏิบัติตามมาตรการป้องกันและ  
แก้ไขผลกระทบสิ่งแวดล้อมและ  
มาตรการติดตามตรวจสอบคุณภาพสิ่งแวดล้อม  
โครงการ My Condo สุขุมวิท 103  
(มกราคม ถึง มิถุนายน 2569)

รายงานผลการปฏิบัติตามมาตรการป้องกันและแก้ไขผลกระทบสิ่งแวดล้อม และมาตรการติดตามตรวจสอบ  
ผลกระทบสิ่งแวดล้อม โครงการ My Condo สุขุมวิท 103 (ระยะดำเนินการ)

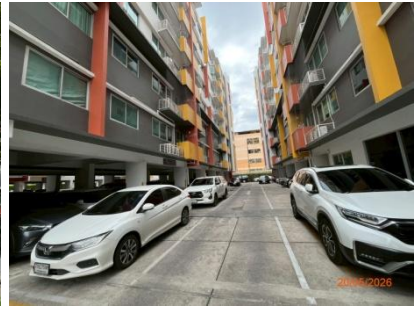
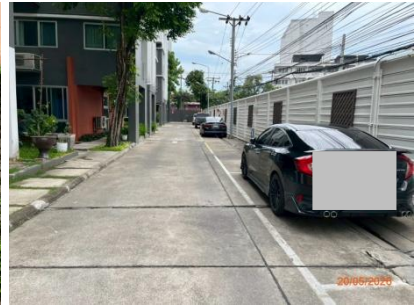
ภาพที่ 2.2-1 สภาพแวดล้อมโดยรอบโครงการ

ลักษณะอาคาร

ช่องว่างระหว่างอาคาร

รั้วรอบโครงการ

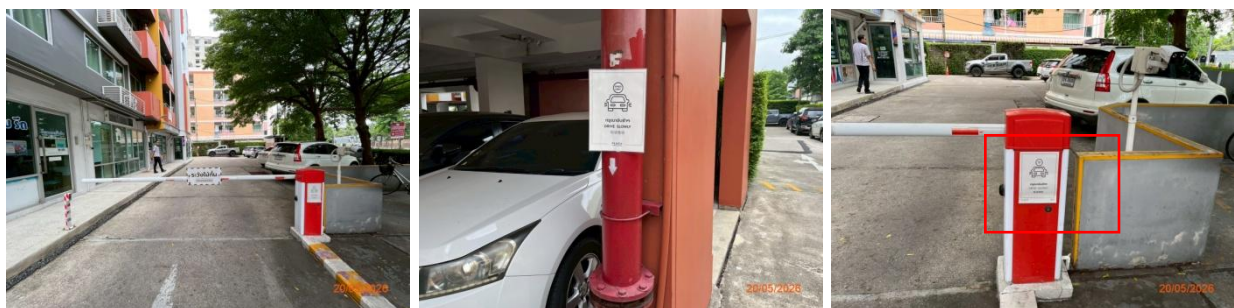
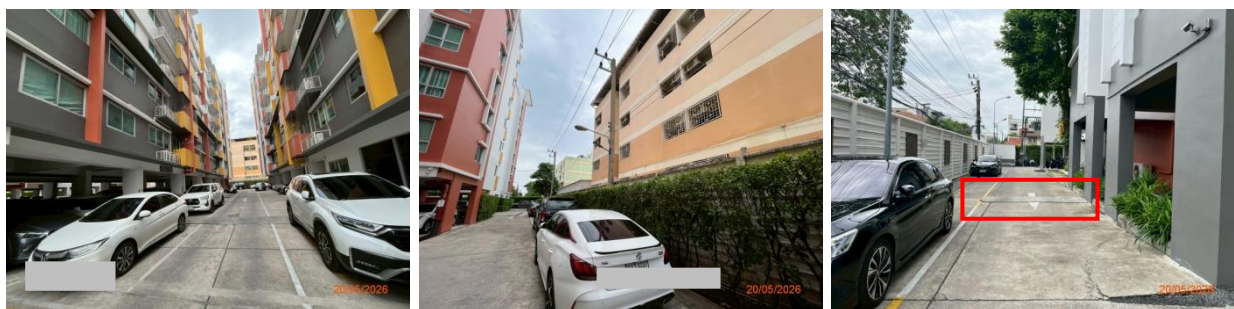
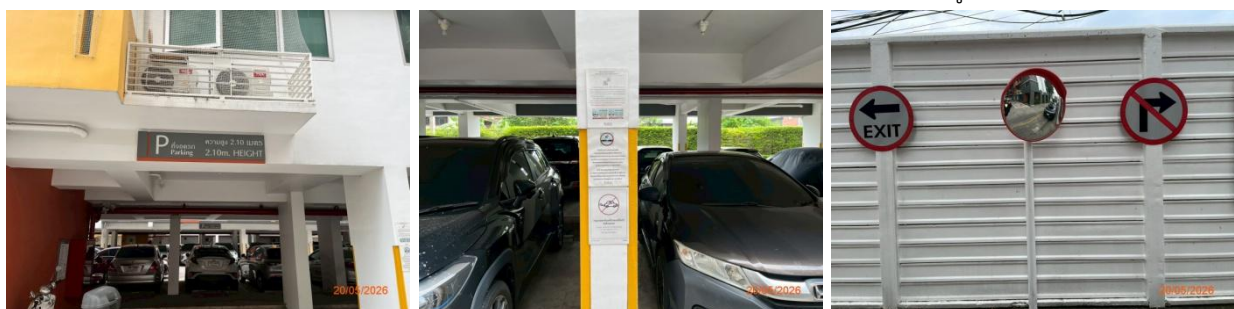
ทางเข้า-ออกโครงการ

ป้าย "ห้ามติดเครื่องยนต์ทิ้งไว้"

ป้ายจำกัดความเร็ว

พื้นที่จอดรถ

สัญญาณชะลอความเร็ว

ป้ายจำกัดความสูงพื้นที่จอดรถ

ระเบียบการใช้พื้นที่จอดรถ

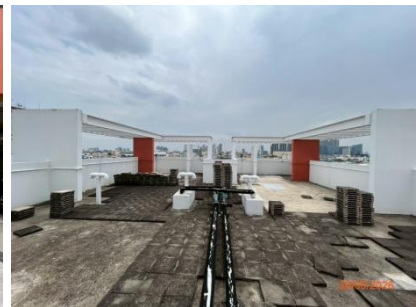
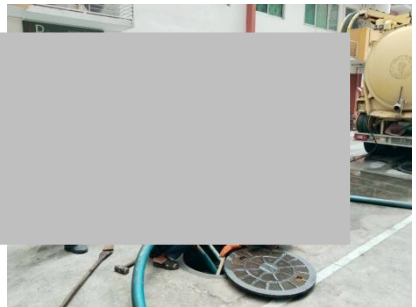
ภาพที่ 2.2-4 ระบบบำบัดน้ำเสียของโครงการ

ระบบบำบัดน้ำเสียอาคาร B

ท่อระบายอากาศระบบบำบัดน้ำเสีย

ดักไขมันจากบ่อดักไขมัน

สูบล้างปลักูล หรือตะกอนส่วนเกิน

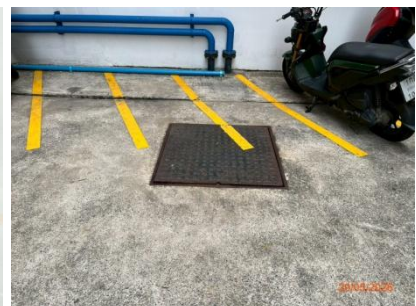
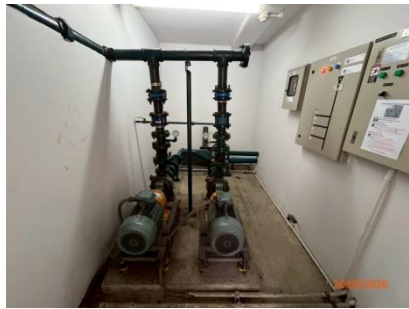
ภาพที่ 2.2-5 ระบบน้ำใช้ในโครงการ

Booster Pump

ถังเก็บน้ำชั้นใต้ดิน และดับเพลิง

Transfer Pump

ตรวจสอบระบบน้ำใช้

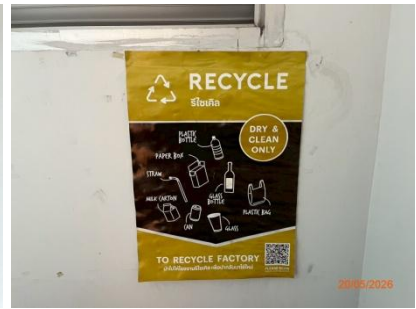
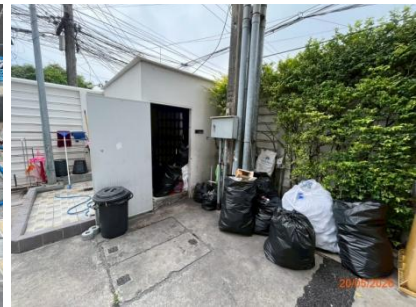
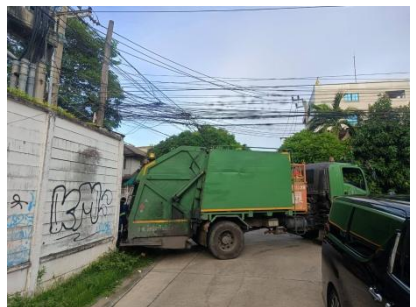
ภาพที่ 2.2-8 ห้องพักขยะมูลฝอย

ห้องพักมูลฝอยปิดประตูมิดชิด

ป้ายรณรงค์คัดแยกมูลฝอย

ท่อระบายน้ำในห้องพักมูลฝอยรวม

ห้องพักมูลฝอยรวม

ทำความสะอาดห้องพักมูลฝอย

สำนักงานเขตเก็บขนมูลฝอย

ขนย้ายมูลฝอยมัดปากถุงให้แน่น

ขนย้ายมูลฝอยจากห้องพักมูลฝอยประจำชั้น

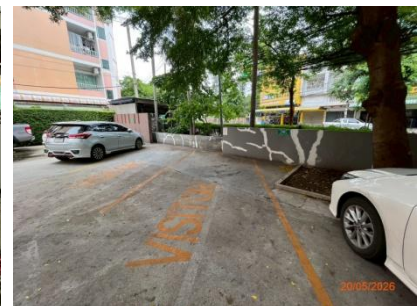
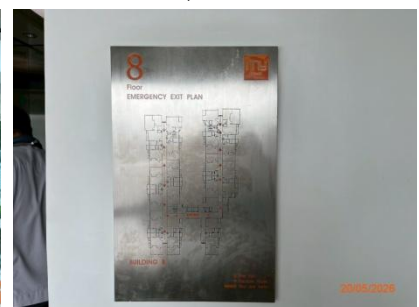
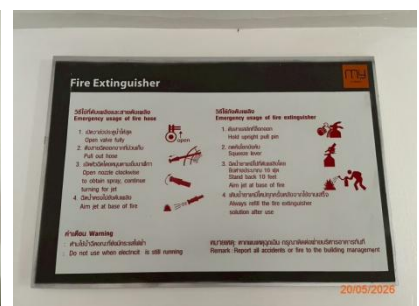
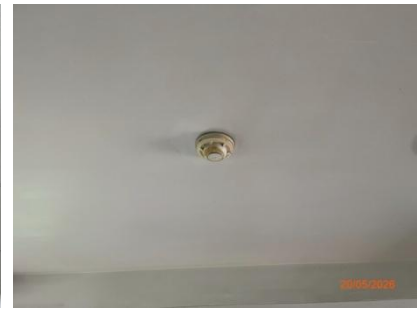
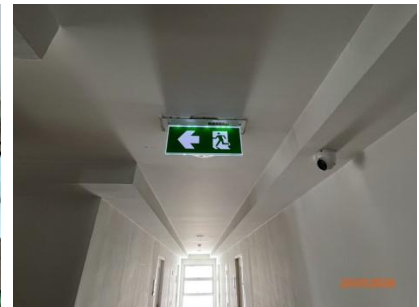
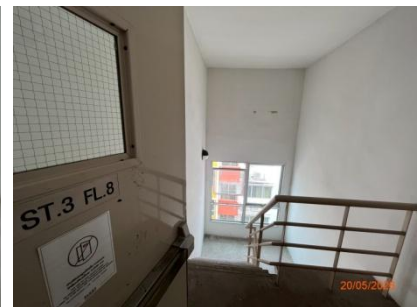
ภาพที่ 2.2-10 ระบบป้องกันและเตือนอัคคีภัย

เครื่องสูบน้ำดับเพลิง

พื้นที่จุดรวมพล

ป้ายบอกเลขชั้น

แผนผังเส้นทางหนีไฟ

ตู้เก็บสายฉีดน้ำดับเพลิง

ป้ายแนะนำวิธีการใช้อุปกรณ์ฉุกเฉิน

ถังดับเพลิงมือถือ

เครื่องตรวจจับควัน

ไฟสำรองฉุกเฉิน

ป้ายบอกทางหนีไฟ

บันไดหนีไฟ ST-02

บันไดหนีไฟ ST-03

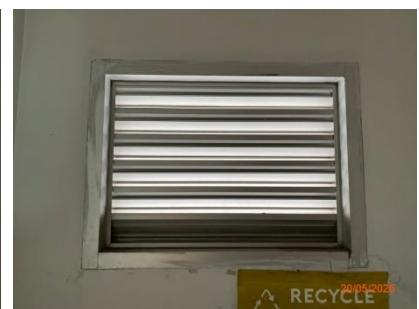
ภาพที่ 2.2-11 การระบายอากาศภายในโครงการ

ช่องระบายอากาศชั้นพักอาศัย

ช่องระบายอากาศห้องพักรมูลฝอย

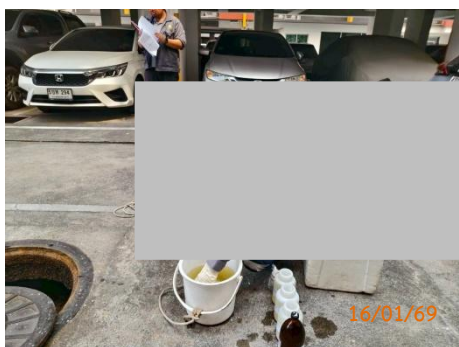
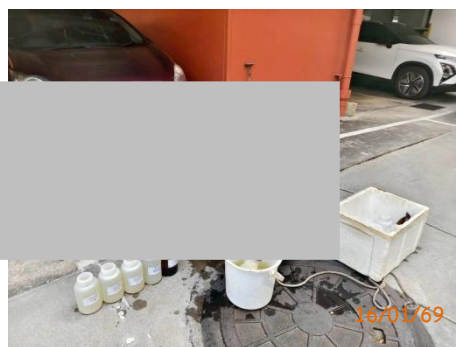
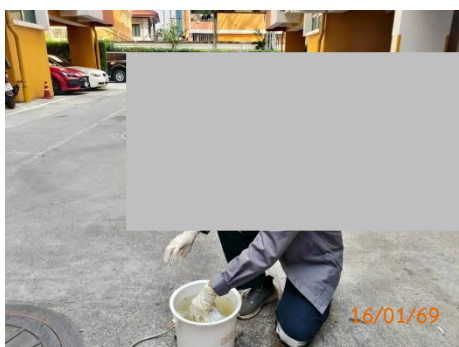
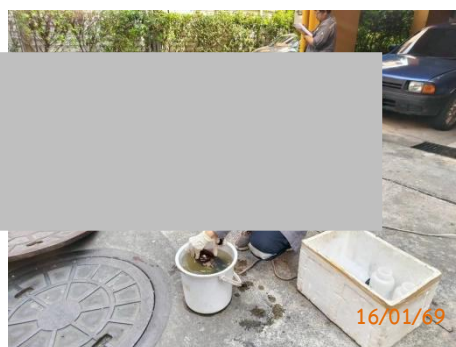
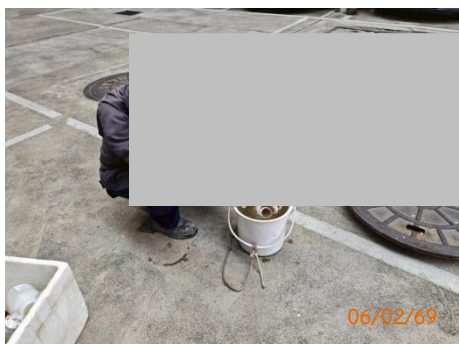
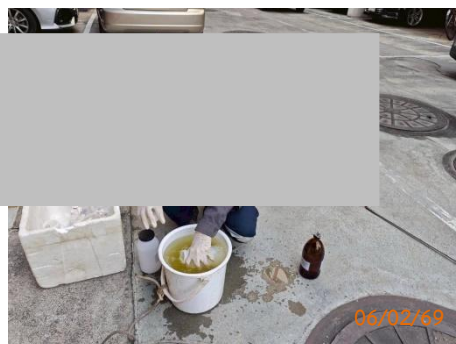
ภาพที่ 3.5-1 แสดงการเก็บตัวอย่างคุณภาพน้ำทิ้ง ระหว่างเดือนมกราคม-มิถุนายน พ.ศ. 2569

บริเวณก่อนการบำบัดน้ำเสียอาคาร A

บริเวณหลังการบำบัดน้ำเสียอาคาร A

บริเวณก่อนการบำบัดน้ำเสียอาคาร B

บริเวณหลังการบำบัดน้ำเสียอาคาร B
