## มาตรการป้องกันและแก้ไข ผลกระทบสิ่งแวดล้อมและ มาตรการติดตามตรวจสอบ คุณภาพสิ่งแวดล้อม

## มาตรการป้องกันและแก้ไขผลกระทบสิ่งแวดล้อม และมาตรการติดตามตรวจสอบคุณภาพสิ่งแวดล้อม

บริษัท สหศิลาเลย จำกัด ได้มอบหมายให้ บริษัท ไมน์ เอ็นจิเนียริง คอนซัลแตนท์ จำกัด ดำเนินการติดตามตรวจสอบและรวบรวมข้อมูลผลการปฏิบัติตามมาตรการป้องกันและแก้ไขผลกระทบสิ่งแวดล้อม โครงการเหมืองแร่หินอุตสาหกรรมชนิดหินปูน เพื่ออุตสาหกรรมก่อสร้าง ประทานบัตรที่ 32830/16159 ร่วมแผนผังโครงการทำเหมืองเดียวกันกับประทานบัตรที่ 26987/15635 ของบริษัท สหศิลาเลย จำกัด ตั้งอยู่ที่ หมู่ที่ 5 ตำบลผาน้อย อำเภอวังสะพุง จังหวัดเลย ตามผลการพิจารณารายงานการเปลี่ยนแปลงรายละเอียดโครงการและมาตรการป้องกันและแก้ไขผลกระทบสิ่งแวดล้อมตามหนังสือที่ ทส 1010.2/11531 ลงวันที่ 3 กันยายน 2563 มีรายละเอียดผลการดำเนินงานดังตารางที่ 2-1 ถึงตารางที่ 2-2

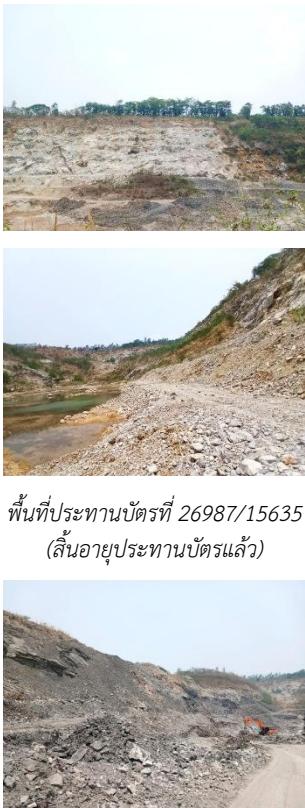
| เงื่อนไขตามมาตรการ | ผลการปฏิบัติตามมาตรการ | ปัญหา อุปสรรคที่ไม่สามารถปฏิบัติตามมาตรการ และแนวทางแก้ไข | เอกสารอ้างอิง |
|---|---|---|---|
| ร่วนหล่นของดินและเศษหิน ซึ่งทำให้บริเวณหน้าเหมืองมีสภาพความปลอดภัยอยู่เสมอ | ความกว้างของชั้นบันได และความลาดชันของผนังบ่อเหมือง (Overall Slope) แต่ละด้านให้เป็นไปตามที่แผนผังการทำเหมืองกำหนด โดยปัจจุบันมีการทำเหมืองในพื้นที่ประทานบัตรที่ 32830/16159 เพียงประทานบัตรเดียว เนื่องจากประทานบัตรที่ 26987/15635 ได้สิ้นอายุประทานบัตรแล้ว | | <p>พื้นที่ประทานบัตรที่ 26987/15635<br/>(สิ้นอายุประทานบัตรแล้ว)</p> |

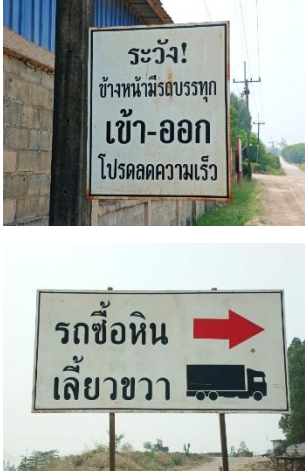
| เงื่อนไขตามมาตรการ | ผลการปฏิบัติตามมาตรการ | ปัญหา อุปสรรคที่ไม่สามารถปฏิบัติตามมาตรการ และแนวทางแก้ไข | เอกสารอ้างอิง |
|---|---|---|---|
| <p>สายบ้านผาน้อย โดยให้มีระยะห่างด้านละ 50 เมตร พร้อมทั้งดูแลป้ายและสัญญาณไฟให้อยู่ในสภาพใช้งานได้ดียู่เสมอ</p> | <p>พร้อมทั้งดูแลป้ายเตือนให้อยู่ในสภาพใช้งานได้ดียู่เสมอ</p> | | <p>ป้ายเตือนด้านการจราจร</p> |

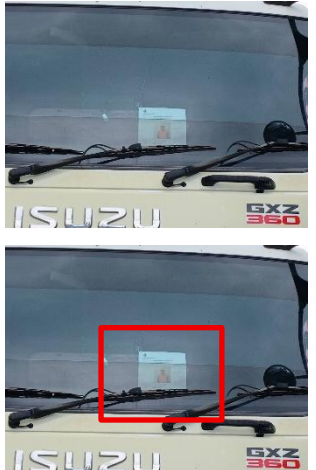
| เงื่อนไขตามมาตรการ | ผลการปฏิบัติตามมาตรการ | ปัญหา อุปสรรคที่ไม่สามารถปฏิบัติตามมาตรการ และแนวทางแก้ไข | เอกสารอ้างอิง |
|---|---|---|---|
| 3. ให้จัดทำป้ายแสดงรายละเอียดเกี่ยวกับรถบรรทุก<br>แร่ของโครงการ ได้แก่ ชื่อผู้ประกอบการ เบอร์<br>โทรศัพท์ติดต่อ ชื่อพนักงานขับรถ และหมายเลข<br>ทะเบียนรถ ติดไว้กับตัวรถในตำแหน่งที่สามารถ<br>มองเห็นชัดเจน เพื่อให้ราษฎรที่อยู่ริมเส้นทาง<br>สามารถร้องเรียนได้ ในกรณีที่มีการขับเร็วและ<br>สร้างความเดือดร้อนแก่ราษฎรที่ใช้ เส้นทางร่วมกับ<br>โครงการ | <ul style="list-style-type: none"> <li>ทางโครงการได้จัดทำป้ายแสดงรายละเอียดเกี่ยวกับรถบรรทุกแร่ของโครงการติดไว้กับตัวรถในตำแหน่งที่สามารถมองเห็นชัดเจน เพื่อให้ราษฎรที่อยู่ริมเส้นทางสามารถร้องเรียนได้ในกรณีที่มีการขับเร็วและสร้างความเดือดร้อนแก่ราษฎรที่ใช้เส้นทางร่วมกับโครงการ</li> </ul> | - | <ul style="list-style-type: none"> <li>เอกสารแนบ 3 รูปที่ 26</li> </ul> <p>ป้ายแสดงรายละเอียดเกี่ยวกับรถบรรทุกแร่ของโครงการ</p> |

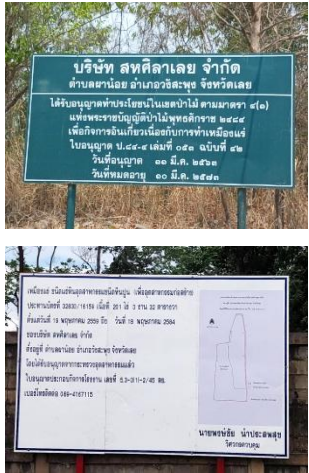
| เงื่อนไขตามมาตรการ | ผลการปฏิบัติตามมาตรการ | ปัญหา อุปสรรคที่ไม่สามารถปฏิบัติ<br>ตามมาตรการ และแนวทางแก้ไข | เอกสารอ้างอิง |
|---|---|---|---|
| 3. ให้ดูแลป้ายแสดงข้อมูลเกี่ยวกับโครงการ ที่ประกอบด้วย<br>ข้อมูลหมายเลขประทานบัตร เนื้อที่ ระยะเวลาและ<br>รายละเอียดการทำเหมือง ผู้รับผิดชอบ และหมายเลข<br>โทรศัพท์ที่สามารถติดต่อได้ สะดวก ให้อยู่ในสภาพ<br>ที่ดีอยู่เสมอ | <ul style="list-style-type: none"> <li>ผู้ถือประทานบัตรได้จัดทำป้ายแสดงข้อมูลและ<br/>รายละเอียดของโครงการไว้อย่างชัดเจน โดยติดตั้ง<br/>ไว้บริเวณด้านหน้าพื้นที่โครงการที่สามารถพบเห็น<br/>ได้ทั่วไป พร้อมทั้งดูแลให้อยู่ในสภาพที่ดีอยู่เสมอ</li> </ul> | - | <ul style="list-style-type: none"> <li>เอกสารแนบ 3 รูปที่ 24</li> </ul> <p>ป้ายแสดงขอบเขตและข้อมูลโครงการ</p> |
