### บทที่ 3

#### ผลการตรวจการปฏิบัติตามมาตรการติดตามตรวจสอบผลกระทบสิ่งแวดล้อม

จากการติดตามตรวจสอบผลกระทบสิ่งแวดล้อม (ระยะดำเนินการ) โครงการ ไทย บัว ทาวเวอร์ ส่วนขยาย (เปลี่ยนแปลงรายละเอียดโครงการ และเปลี่ยนแปลงการใช้ประโยชน์อาคาร) ของบริษัท สยามอินเตอร์ เวิลด์ แอสเสท จำกัด ตั้งอยู่ที่ ตำบลนาจอมเทียน อำเภอสัตหีบ จังหวัดชลบุรี ฉบับประจำปีงบประมาณถึงมิถุนายน 2569 มีรายละเอียดดังต่อไปนี้

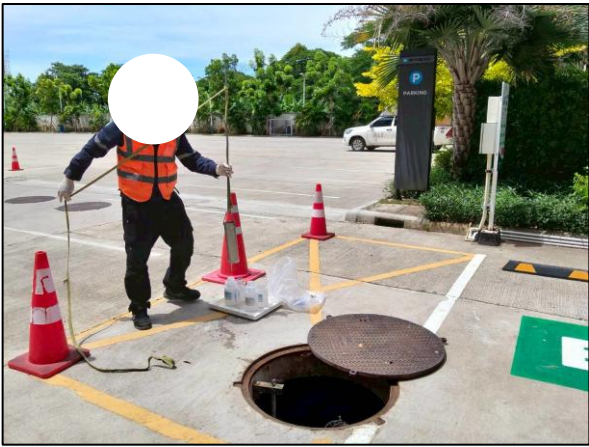
จุดที่ 1 จุดเก็บตัวอย่างน้ำเสียก่อนเข้าระบบบำบัดน้ำเสีย (บริเวณหน้าอาคาร 2, 3)

| รูปที่ 3.1-1 | ภาพถ่ายแสดงการเก็บตัวอย่างน้ำเสียก่อนบำบัดและน้ำทิ้งที่ผ่านการบำบัด<br>บริเวณหน้าอาคาร 2, 3 ของโครงการ |

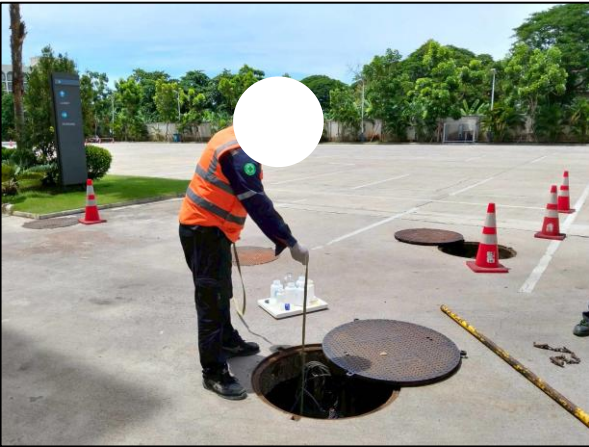
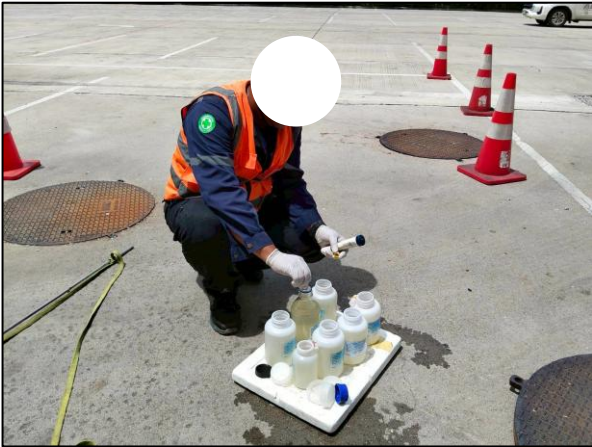
จุดที่ 2 จุดเก็บตัวอย่างน้ำทิ้งหลังผ่านระบบบำบัดน้ำเสีย (บริเวณหน้าอาคาร 2, 3)

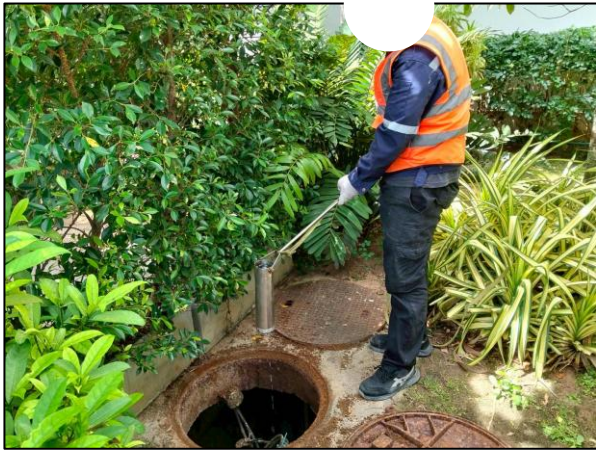
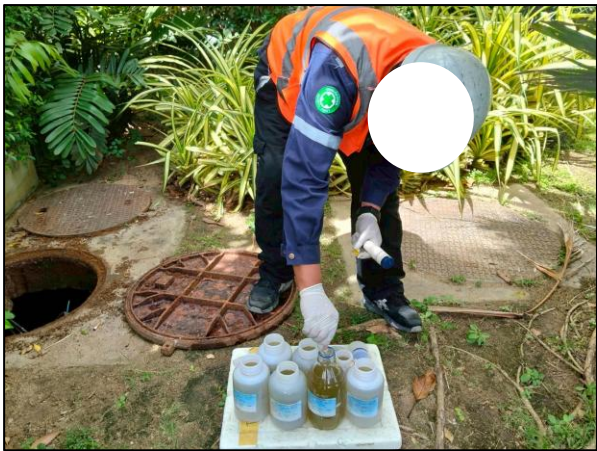
จุดที่ 3 จุดเก็บตัวอย่างน้ำเสียก่อนเข้าระบบบำบัดน้ำเสีย (บริเวณหน้าอาคารต้อนรับ)

| รูปที่ 3.1-2 | ภาพถ่ายแสดงการเก็บตัวอย่างน้ำเสียก่อนบำบัดและน้ำทิ้งที่ผ่านการบำบัด<br>บริเวณหลังอาคารต้อนรับ ของโครงการ |

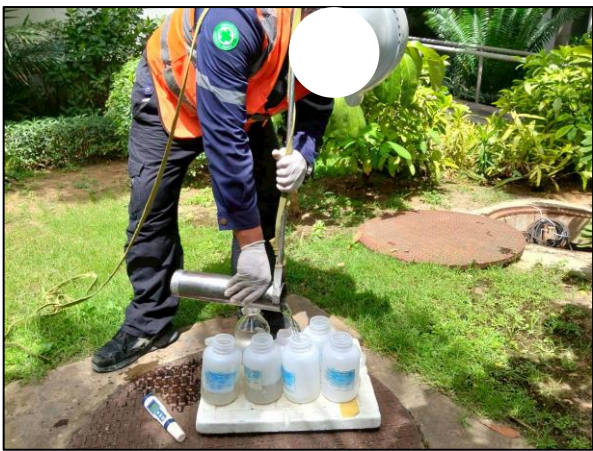
จุดที่ 4 จุดเก็บตัวอย่างน้ำทิ้งหลังผ่านระบบบำบัดน้ำเสีย (บริเวณหลังอาคารต้อนรับ)

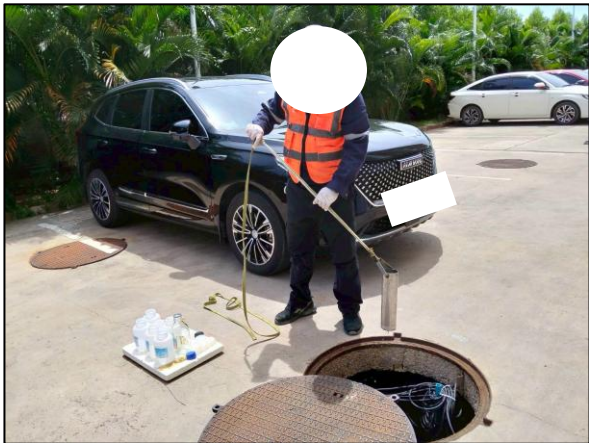
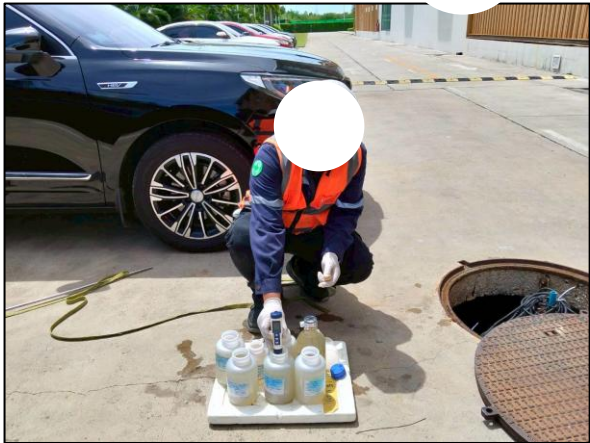
จุดที่ 5 จุดเก็บตัวอย่างน้ำเสียก่อนเข้าระบบบำบัดน้ำเสีย (บริเวณหลังอาคาร 1,4 )

| รูปที่ 3.1-3 | ภาพถ่ายแสดงการเก็บตัวอย่างน้ำเสียก่อนบำบัดและน้ำทิ้งที่ผ่านการบำบัด<br>บริเวณหลังอาคาร 1, 4 ของโครงการ |

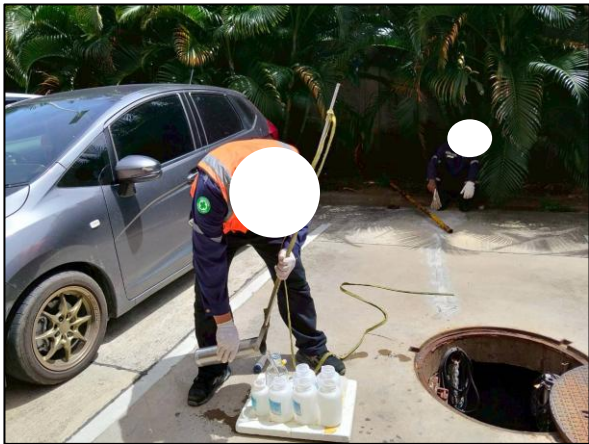
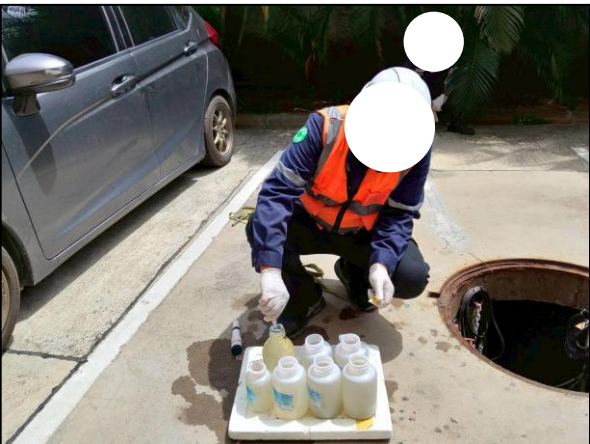
จุดที่ 6 จุดเก็บตัวอย่างน้ำทิ้งหลังผ่านระบบบำบัดน้ำเสีย (บริเวณหลังอาคาร 1,4 )

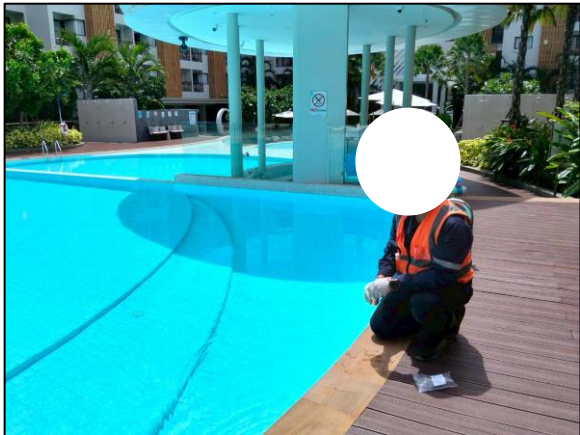
การเก็บตัวอย่างน้ำบริเวณสระว่ายน้ำโครงการ  
จุดที่ 2 บริเวณสระว่ายน้ำจุดที่มีการใช้บริการเบาบาง

| รูปที่ 3.1-4 | ภาพถ่ายแสดงการเก็บตัวอย่างน้ำในสระว่ายน้ำของโครงการ |
