## ภาคผนวก ข

เอกสารประกอบการปฏิบัติตามมาตรการป้องกัน  
และแก้ไขผลกระทบสิ่งแวดล้อม

ชื่อแหล่งกำเนิดมลพิษ : Hilton Garden Inn Phuket Bangtao

ประกอบกิจการประเภท : โรงแรม

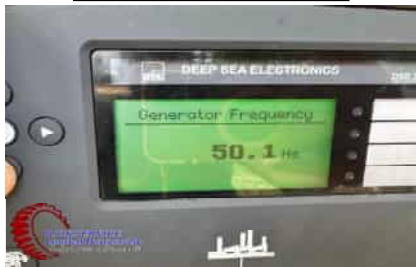
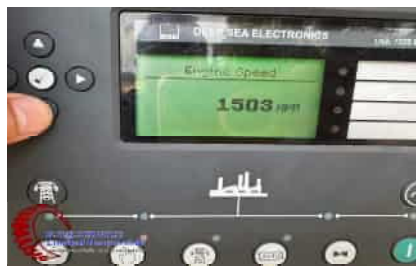
งานบริการตรวจสอบเครื่องกำเนิดไฟฟ้า ครั้งที่ 1  
เครื่องยนต์ CUMMINS : AC120S ENGINE : 6BTA5.9-G2

Project Name งานบริการตรวจสอบเครื่องกำเนิดไฟฟ้า ครั้งที่ 1  
Owner Name โรงเรือนสัตว์ การเดิน อินัน ภูเก็ต บางเขน  
Page 8/8  
Remarks Test run 15 นาที เครื่องยนต์ทำงานปกติ
