## บทที่ 2

ผลการปฏิบัติตามมาตรการป้องกันและ  
แก้ไขผลกระทบสิ่งแวดล้อม

ผลการติดตามตรวจสอบการปฏิบัติตามมาตรการป้องกันและแก้ไขผลกระทบสิ่งแวดล้อม ระยะดำเนินการ โครงการ โรงพยาบาลนครธน 2 ของบริษัท โรงพยาบาลนครธน 2 จำกัด ในระหว่างเดือนมกราคม - มิถุนายน 2569 มีรายละเอียดแสดงดังตารางที่ 2.2-1

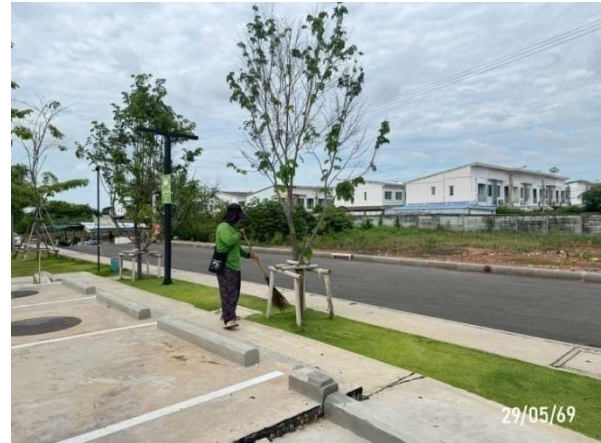
รูปที่ 2-1 เจ้าหน้าที่ดูแลพื้นที่สีเขียวภายในโครงการ

| มาตรการป้องกันและแก้ไขผลกระทบสิ่งแวดล้อม | ผลการปฏิบัติตามมาตรการฯ | ปัญหา อุปสรรค การแก้ไข/<br>หมายเหตุ | เอกสารอ้างอิง |
|---|---|---|---|
| 1. ดูแลรักษาความเป็นระเบียบเรียบร้อยภายในโครงการให้อยู่ในสภาพดีอยู่เสมอ | - โครงการมีเจ้าหน้าที่ดูแลความเรียบร้อยพื้นที่สีเขียว ต้นไม้ ไม้พุ่มต่างๆ ภายในพื้นที่โครงการให้มีสภาพแวดล้อมที่ดีอยู่เสมอ | - | - รูปที่ 2-1<br>- รูปที่ 2-2 |

| มาตรการป้องกันและแก้ไขผลกระทบสิ่งแวดล้อม | ผลการปฏิบัติตามมาตรการฯ | ปัญหา อุปสรรค การแก้ไข/<br>หมายเหตุ | เอกสารอ้างอิง |
|---|---|---|---|
| 1. รักษาระยะถอยร่นของโครงการตามที่กฎหมายกำหนด โดยไม่ก่อสร้างอาคาร หรือสิ่งปลูกสร้างและปลูกต้นไม้ในพื้นที่ดังกล่าว | - โครงการออกแบบและก่อสร้างตามที่กฎหมายกำหนด โดยไม่ก่อสร้างอาคาร หรือปลูกต้นไม้ในพื้นที่ระยะถอยร่นของโครงการ | - | - รูปที่ 2-1 |

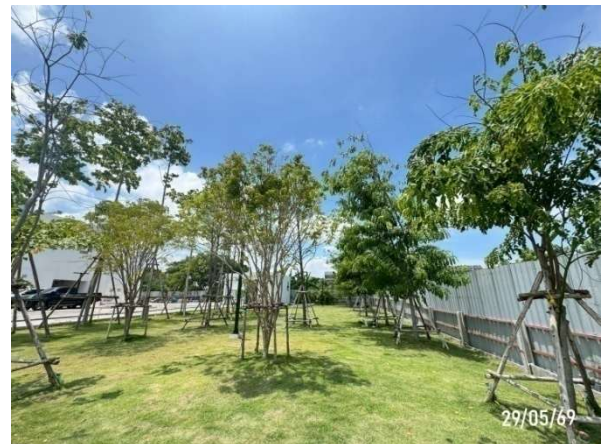
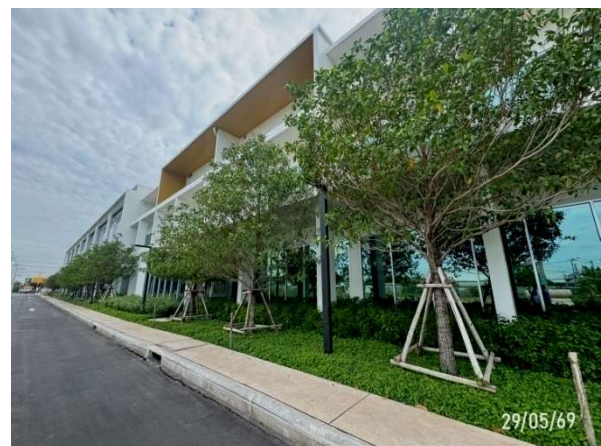
รูปที่ 2-2 พื้นที่สีเขียวของโครงการ

| มาตรการป้องกันและแก้ไขผลกระทบสิ่งแวดล้อม | ผลการปฏิบัติตามมาตรการฯ | ปัญหา อุปสรรค การแก้ไข/<br>หมายเหตุ | เอกสารอ้างอิง |
|---|---|---|---|
| 3. จัดให้มีการปลูกไม้ยืนต้น ไม้พุ่ม ไม้คลุมดินภายในโครงการ โดยเฉพาะบริเวณแนวเขตที่ดินเพื่อให้พืชช่วยยึดหน้าดิน | - โครงการจัดให้มีพื้นที่สีเขียวอย่างเพียงพอ โดยปลูกทั้งไม้ยืนต้น และไม้พุ่มคลุมดิน | - | - รูปที่ 2-2 |
| <b>ธรณีวิทยา</b><br>1. ปลูกหญ้าหรือพืชคลุมดินตามความลาดชันของพื้นที่ภายในพื้นที่โครงการ เพื่อป้องกันการชะล้างของหน้าดิน | - โครงการมีการปลูกหญ้าและพืชคลุมดินภายในพื้นที่โครงการ เพื่อป้องกันการชะล้างของหน้าดิน | - | - รูปที่ 2-2 |

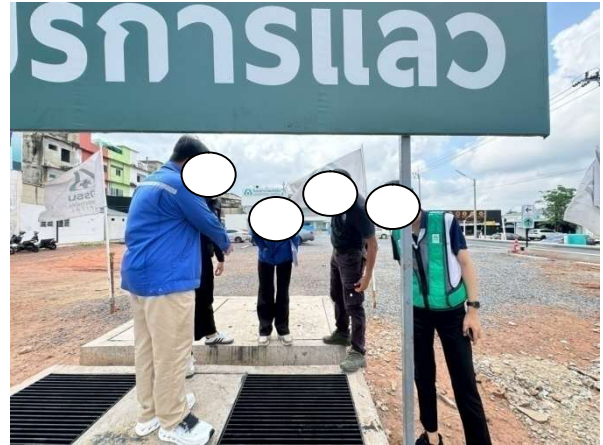
รูปที่ 2-3 เจ้าหน้าที่ตรวจสอบระบบระบายน้ำภายในโครงการ

| มาตรการป้องกันและแก้ไขผลกระทบสิ่งแวดล้อม | ผลการปฏิบัติตามมาตรการฯ | ปัญหา อุปสรรค การแก้ไข/<br>หมายเหตุ | เอกสารอ้างอิง |
|---|---|---|---|
| 2. จัดให้มีเจ้าหน้าที่ดูแลรักษาระบบระบายน้ำ เช่น ตะแกรง ดักขยะ ท่อระบายน้ำ เครื่องสูบน้ำ อุปกรณ์ต่าง ๆ ให้มีสภาพดีอยู่เสมอ | - โครงการจัดให้มีเจ้าหน้าที่ตรวจสอบระบบระบายน้ำ และบ่อบักน้ำของโครงการอย่างสม่ำเสมอ เพื่อป้องกันการอุดตันของระบบระบายน้ำภายในโครงการ ทั้งนี้ กรณีหากตรวจสอบพบการอุดตันของของตะกอนดินภายในเส้นท่อ โครงการจะดำเนินการขุดลอกตะกอนทันที | - | - รูปที่ 2-3<br>- ภาคผนวกที่ 2-1 |

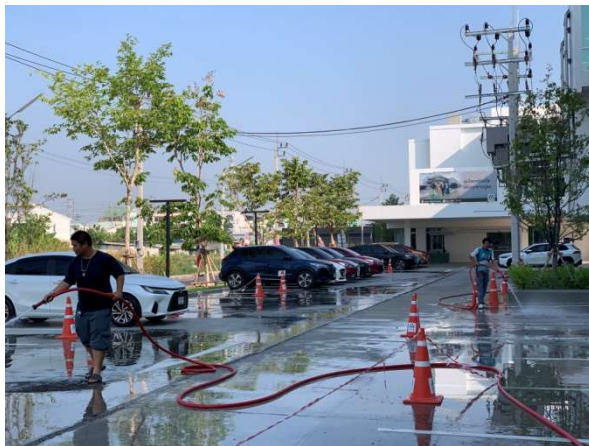
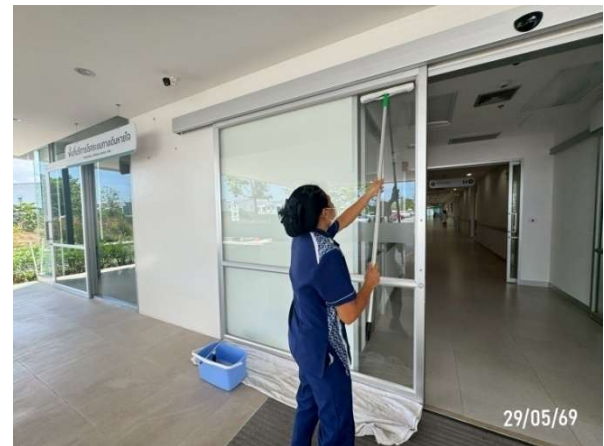
รูปที่ 2-4 เจ้าหน้าที่ดูแลความสะอาดภายในพื้นที่โครงการ

| มาตรการป้องกันและแก้ไขผลกระทบสิ่งแวดล้อม | ผลการปฏิบัติตามมาตรการฯ | ปัญหา อุปสรรค การแก้ไข/<br>หมายเหตุ | เอกสารอ้างอิง |
|---|---|---|---|
| 4. หมั่นดูแลรักษาความสะอาดบริเวณถนน พื้นที่ส่วนกลางอย่างสม่ำเสมอ | - โครงการมีเจ้าหน้าที่ดูแลความสะอาดบริเวณถนนภายในโครงการ และพื้นที่ส่วนกลางอย่างสม่ำเสมอ | - | - รูปที่ 2-4 |

บริเวณถนนภายในโครงการ

พื้นที่ส่วนกลาง

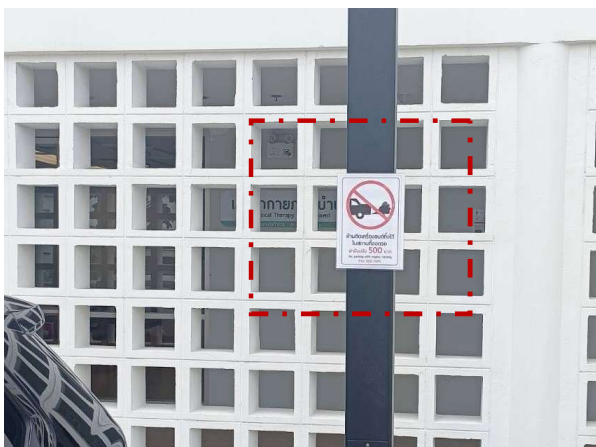
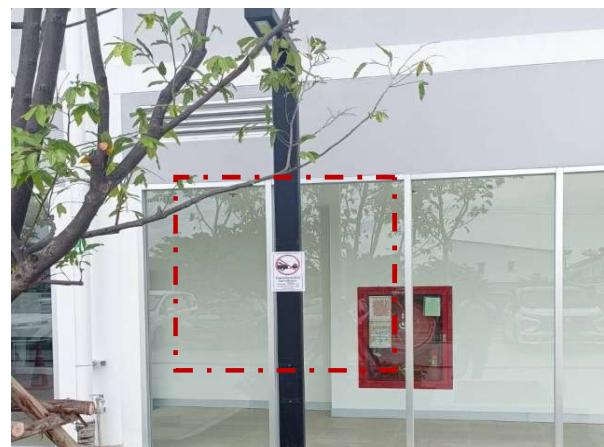
รูปที่ 2-5 ป้าย “กรุณาดับเครื่องยนต์” และ “ห้ามติดเครื่องยนต์ทิ้งไว้”

| มาตรการป้องกันและแก้ไขผลกระทบสิ่งแวดล้อม | ผลการปฏิบัติตามมาตรการฯ | ปัญหา อุปสรรค การแก้ไข/<br>หมายเหตุ | เอกสารอ้างอิง |
|---|---|---|---|
| 5. ติดตั้งป้ายห้ามติดเครื่องยนต์ทิ้งไว้ในบริเวณลานจอดรถให้สามารถสังเกตเห็นอย่างชัดเจนและทั่วถึง เพื่อลดปริมาณมลพิษบริเวณชั้นจอดรถ | - โครงการติดตั้ง “ห้ามติดเครื่องยนต์ทิ้งไว้” บริเวณลานจอดรถ ในจุดที่สามารถสังเกตเห็นอย่างชัดเจนและทั่วถึง เพื่อลดปริมาณมลพิษบริเวณชั้นจอดรถ | - | - รูปที่ 2-5 |

| มาตรการป้องกันและแก้ไขผลกระทบสิ่งแวดล้อม | ผลการปฏิบัติตามมาตรการฯ | ปัญหา อุปสรรค การแก้ไข/<br>หมายเหตุ | เอกสารอ้างอิง |
|---|---|---|---|
| 2. ประชาสัมพันธ์ไม่ให้มีการติดเครื่องยนต์ขณะจอดรถ และห้ามเร่งเครื่องยนต์ไว้บริเวณที่จอดรถและทางวิ่งภายในโครงการให้เห็นอย่างชัดเจนและทั่วถึง | - โครงการติดป้าย “กรุณาดับเครื่องยนต์” และ “ห้ามติดเครื่องยนต์ทิ้งไว้” บริเวณลานจอดรถยนต์ในจุดที่สามารถสังเกตเห็นได้อย่างชัดเจนและทั่วถึง | - | - รูปที่ 2-5 |

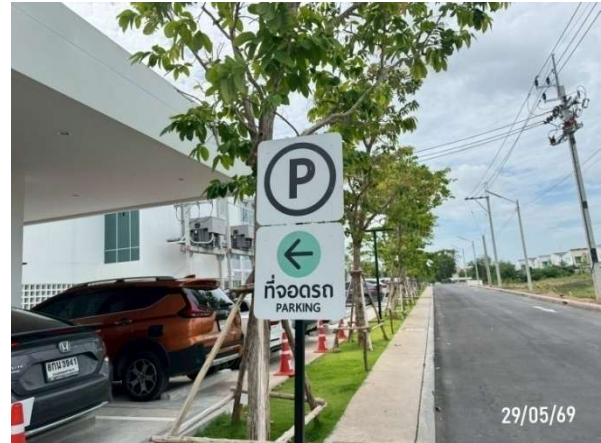
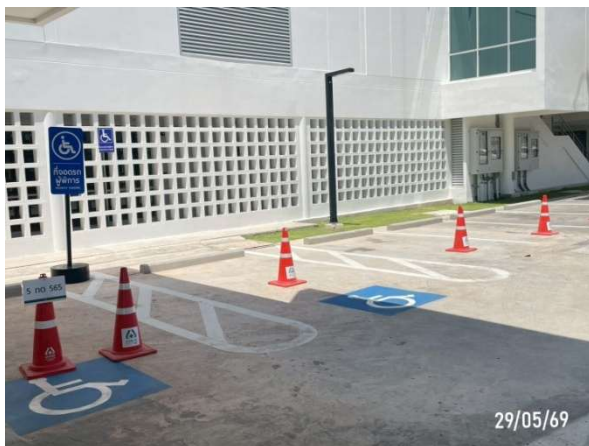
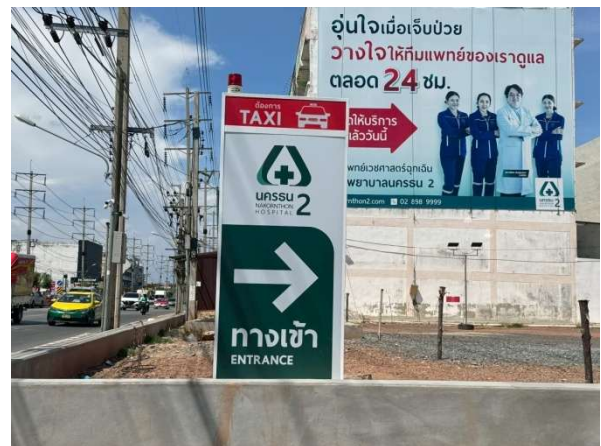
รูปที่ 2-6 ป้ายสัญลักษณ์จราจรภายในโครงการ

| มาตรการป้องกันและแก้ไขผลกระทบสิ่งแวดล้อม | ผลการปฏิบัติตามมาตรการฯ | ปัญหา อุปสรรค การแก้ไข/<br>หมายเหตุ | เอกสารอ้างอิง |
|---|---|---|---|
| 7. จัดทำป้ายและสัญลักษณ์จราจรบนพื้นทางให้ชัดเจน และไม่ก่อให้เกิดความสับสนของผู้ขับขี่ทำให้การเคลื่อนตัวของรถในโครงการทำได้โดยดีและปลอดภัย | - โครงการจัดให้มีป้ายและสัญลักษณ์จราจร พร้อมลูกศรแสดงทิศทางการเดินรถที่ชัดเจน ไม่ก่อให้เกิดความสับสนของผู้ขับขี่ ทำให้การเคลื่อนตัวของรถในโครงการ และบริเวณทางเข้า-ออก คล่องตัวและปลอดภัย | - | - รูปที่ 2-6 |

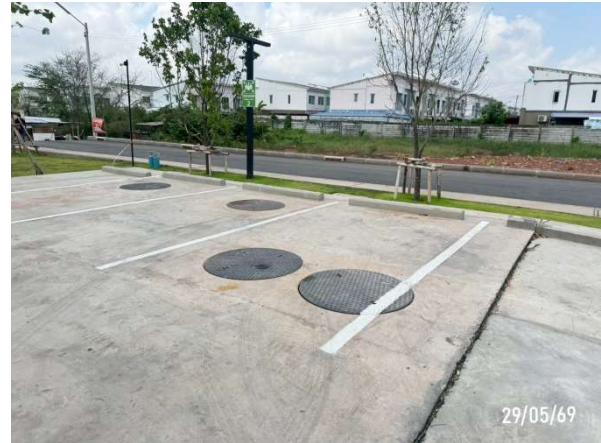
รูปที่ 2-9 ระบบบำบัดน้ำเสีย

| มาตรการป้องกันและแก้ไขผลกระทบสิ่งแวดล้อม | ผลการปฏิบัติตามมาตรการฯ | ปัญหา อุปสรรค การแก้ไข/<br>หมายเหตุ | เอกสารอ้างอิง |
|---|---|---|---|
| 1. จัดให้มีการบำบัดน้ำเสียชนิดแบบตะกอนเร่ง (Activated Sludge) จำนวน 1 ชุด รองรับน้ำเสียได้ 234.17 ลบ.ม./วัน (BOD เข้าระบบ 250 มก./ล. และค่า BOD ที่ออกจาก ระบบ 20 มก./ล.) ซึ่งมีคุณภาพตามมาตรฐานน้ำทิ้งจากอาคาร ประเภท ก ที่กำหนดให้ ค่า BOD ในน้ำทิ้งไม่เกิน 20 มก./ล. | - โครงการติดตั้งระบบบำบัดน้ำเสียแบบ Activated Sludge เพื่อรองรับน้ำเสียจากกิจกรรมต่างๆ ภายในโครงการ พร้อมทั้ง เจ้าหน้าที่ดูแลตรวจสอบการทำงานของระบบบำบัดให้ทำงาน อย่างต่อเนื่อง อีกทั้งตรวจวิเคราะห์คุณภาพน้ำทิ้ง ความถี่เดือน ละ 1 ครั้ง รายละเอียดแสดงในบทที่ 3 | - | - รูปที่ 2-9<br>- รูปที่ 2-10<br>- ภาคผนวกที่ 3-1 |

| มาตรการป้องกันและแก้ไขผลกระทบสิ่งแวดล้อม | ผลการปฏิบัติตามมาตรการฯ | ปัญหา อุปสรรค การแก้ไข/<br>หมายเหตุ | เอกสารอ้างอิง |
|---|---|---|---|
| 10. จัดให้ตรวจสอบประสิทธิภาพการทำงานของระบบบำบัดน้ำเสียให้สามารถบำบัดได้ตามที่มาตรฐานน้ำทิ้งจากอาคารประเภท ก. กำหนด ให้ค่า BOD ในน้ำทิ้งไม่เกิน 20 มก./ล. | - โครงการติดตั้งระบบบำบัดน้ำเสียชนิดเติมอากาศแบบตะกอนเร่ง (Activated Sludge) สามารถรองรับและบำบัดน้ำทิ้งให้มีค่า BOD ไม่เกิน 20 mg/l ก่อนระบายออกสู่ท่อระบายน้ำสาธารณะ | - | - รูปที่ 2-9<br>- ภาคผนวกที่ 3-1 |

| มาตรการป้องกันและแก้ไขผลกระทบสิ่งแวดล้อม | ผลการปฏิบัติตามมาตรการฯ | ปัญหา อุปสรรค การแก้ไข/<br>หมายเหตุ | เอกสารอ้างอิง |
|---|---|---|---|
| 1. จัดให้มีระบบบำบัดน้ำเสียชนิดแบบตะกอนเร่ง (Activated Sludge) ขนาด 240 ลบ.ม./วัน จำนวน 1 ชุด เพื่อรองรับปริมาณน้ำเสียทั้งหมดที่เกิดจากโครงการ รวมถึงน้ำเสียจาก ห้องพัสดุฝอยรวม โดยมีประสิทธิภาพการบำบัดน้ำเสีย ให้มีคุณภาพน้ำทิ้งผ่านตามที่ กฎหมายกำหนดก่อนระบาย ออกสู่ท่อระบายน้ำสาธารณะริมถนนสาธารณะจัดให้มีเจ้าหน้าที่ เทคนิคดูแลระบบบำบัดน้ำเสียให้สามารถบำบัดน้ำได้อย่างมีประสิทธิภาพตลอดเวลา ในกรณีที่ระบบบำบัดน้ำเสียขัดข้อง/ ชำรุดให้รีบดำเนินการแก้ไขโดยด่วน | - โครงการติดตั้งระบบบำบัดน้ำเสียแบบ Activated Sludge เพื่อรองรับน้ำเสียจากกิจกรรมต่างๆ ภายในโครงการ โดยมีเจ้าหน้าที่แผนกวิศวกรรมบริการและความปลอดภัย ทำหน้าที่ตรวจสอบประสิทธิภาพและการทำงานของระบบ บำบัดน้ำเสียเป็นประจำ เพื่อให้ระบบทำงานได้อย่างต่อเนื่อง และมีประสิทธิภาพ ในกรณีที่ระบบบำบัดน้ำเสียขัดข้องหรือ ชำรุดจะดำเนินการแก้ไขทันที | - | - รูปที่ 2-9<br>- รูปที่ 2-11<br>- ภาคผนวกที่ 2-1 |

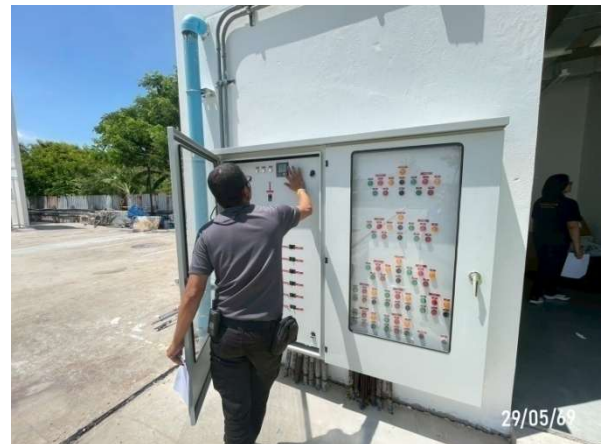
รูปที่ 2-10 ตู้ควบคุมระบบบำบัดน้ำเสีย

| มาตรการป้องกันและแก้ไขผลกระทบสิ่งแวดล้อม | ผลการปฏิบัติตามมาตรการฯ | ปัญหา อุปสรรค การแก้ไข/<br>หมายเหตุ | เอกสารอ้างอิง |
|---|---|---|---|
| 7. จัดให้มีระบบมิเตอร์ไฟฟ้าสำหรับระบบบำบัดน้ำเสียของโครงการโดยเฉพาะ แยกจากระบบไฟฟ้าอื่น ๆ | - ระบบบำบัดน้ำเสียของโครงการมีตู้ควบคุมและมีมิเตอร์แยกจากระบบไฟฟ้าอื่นๆ อีกทั้งมีเจ้าหน้าที่ดูแลและตรวจสอบการทำงานของระบบบำบัดให้ทำงานได้อย่างมีประสิทธิภาพต่อเนื่อง | - | - รูปที่ 2-10 |

| มาตรการป้องกันและแก้ไขผลกระทบสิ่งแวดล้อม | ผลการปฏิบัติตามมาตรการฯ | ปัญหา อุปสรรค การแก้ไข/<br>หมายเหตุ | เอกสารอ้างอิง |
|---|---|---|---|
| 6. ติดตั้งมิเตอร์ไฟฟ้าของระบบบำบัดน้ำเสียแยกออกจากมิเตอร์ไฟฟ้าของอาคารเพื่อให้มั่นใจได้ว่าโครงการจะเดินระบบบำบัดน้ำเสียตลอดระยะเวลาที่เปิดดำเนินโครงการ | - ระบบบำบัดน้ำเสียของโครงการมีตู้ควบคุมและมิเตอร์แยกจากระบบไฟฟ้าอื่นๆ อีกทั้งมีเจ้าหน้าที่ดูแลและตรวจสอบการทำงานของระบบบำบัดให้ทำงานได้อย่างมีประสิทธิภาพต่อเนื่อง | - | - รูปที่ 2-10<br>- รูปที่ 2-11 |

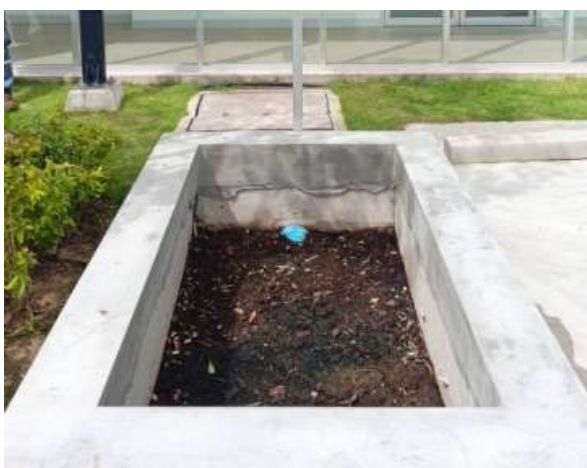
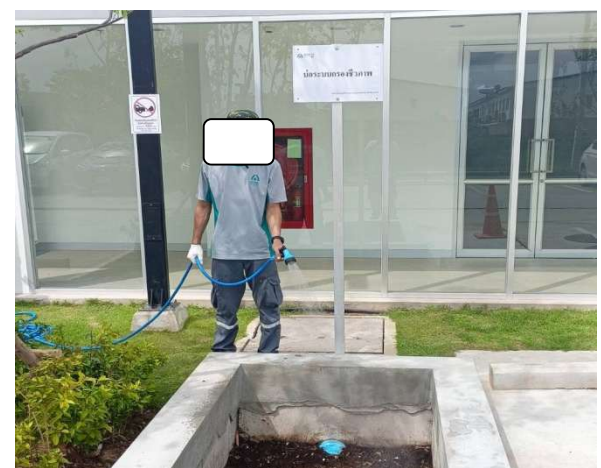
รูปที่ 2-12 บ่อดินกำจัดมีเทน/ระบบกรองชีวภาพ

| มาตรการป้องกันและแก้ไขผลกระทบสิ่งแวดล้อม | ผลการปฏิบัติตามมาตรการฯ | ปัญหา อุปสรรค การแก้ไข/<br>หมายเหตุ | เอกสารอ้างอิง |
|---|---|---|---|
| 8. โครงการจะจัดให้มีการกำจัดก๊าซมีเทนที่เกิดจากระบบบำบัดน้ำเสียของโครงการเพื่อเป็นการป้องกันและแก้ไขผลกระทบที่อาจเกิดขึ้น โครงการจะบำบัดก๊าซมีเทนโดยรวบรวมผ่านท่อต่อลงดินบริเวณด้านข้างระบบบำบัดน้ำเสียเพื่อให้แบคทีเรียในดินบำบัด | - โครงการติดตั้งระบบบำบัดก๊าซมีเทนที่เกิดจากระบบบำบัดน้ำเสียของโครงการ โดยก๊าซมีเทนจากระบบบำบัดน้ำเสียจะถูกรวบรวมผ่านท่อต่อลงดินบริเวณด้านข้างระบบบำบัดน้ำเสียเพื่อให้แบคทีเรียในดินบำบัด | - | - รูปที่ 2-12 |

บ่อดินกำจัดมีเทน

ป้าย “ระบบกรองชีวภาพ” และเจ้าหน้าที่รดน้ำบ่อดิน

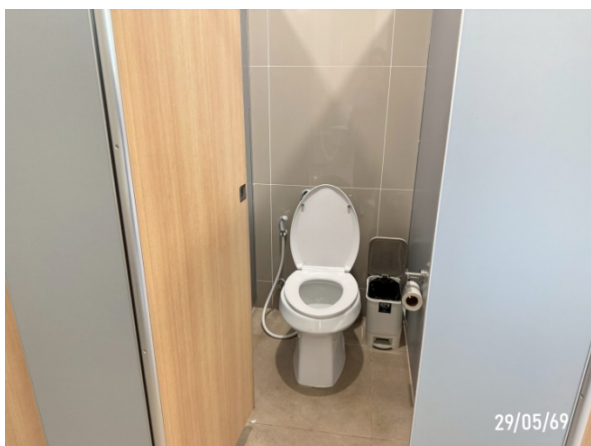
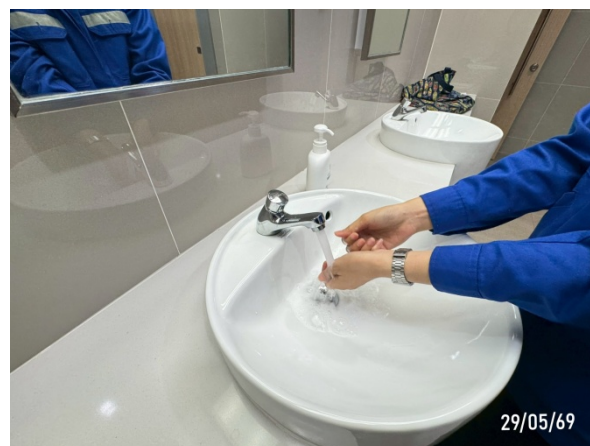
รูปที่ 2-15 สุขภัณฑ์ประหยัดน้ำ

| มาตรการป้องกันและแก้ไขผลกระทบสิ่งแวดล้อม | ผลการปฏิบัติตามมาตรการฯ | ปัญหา อุปสรรค การแก้ไข/<br>หมายเหตุ | เอกสารอ้างอิง |
|---|---|---|---|
| 4. รมรงคให้ผู้ใช้บริการและพนักงานภายในโครงการใช้น้ำอย่างประหยัด พร้อมทั้งจัดทำคู่มือการใช้น้ำอย่างประหยัดให้กับผู้ใช้บริการและบุคลากรภายในโครงการ | - โครงการเลือกใช้สุขภัณฑ์ประหยัดน้ำ เช่น ก๊อกน้ำ/ชักโครก พร้อมทั้ง รมรงคและประชาสัมพันธ์ผู้ใช้บริการและบุคลากรภายในโครงการใช้น้ำอย่างประหยัด | - | - รูปที่ 2-15 |

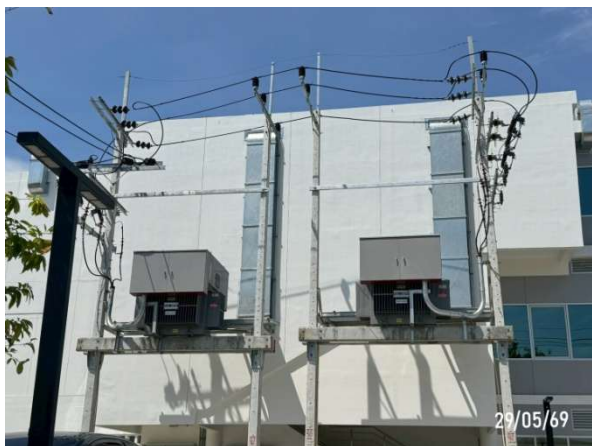
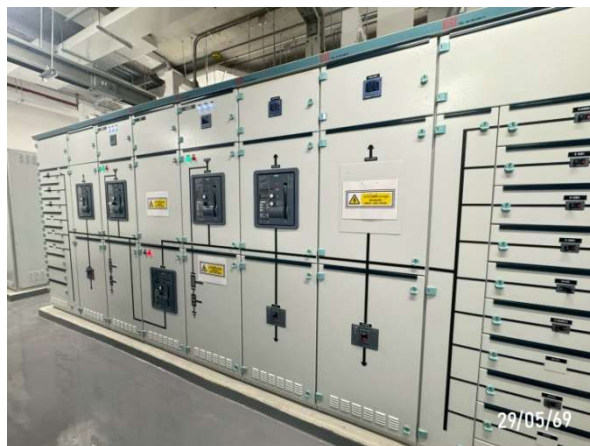
รูปที่ 2-27 หม้อแปลงไฟฟ้าและตู้ควบคุมไฟฟ้า MDB

หม้อแปลงไฟฟ้า

ตู้ควบคุมไฟฟ้าหลัก (Main Distribution Board)
