### บทที่ 3

ผลการปฏิบัติตามมาตรการติดตามตรวจสอบ  
ผลกระทบสิ่งแวดล้อม

### 3.2 ผลการติดตามตรวจสอบผลกระทบสิ่งแวดล้อม

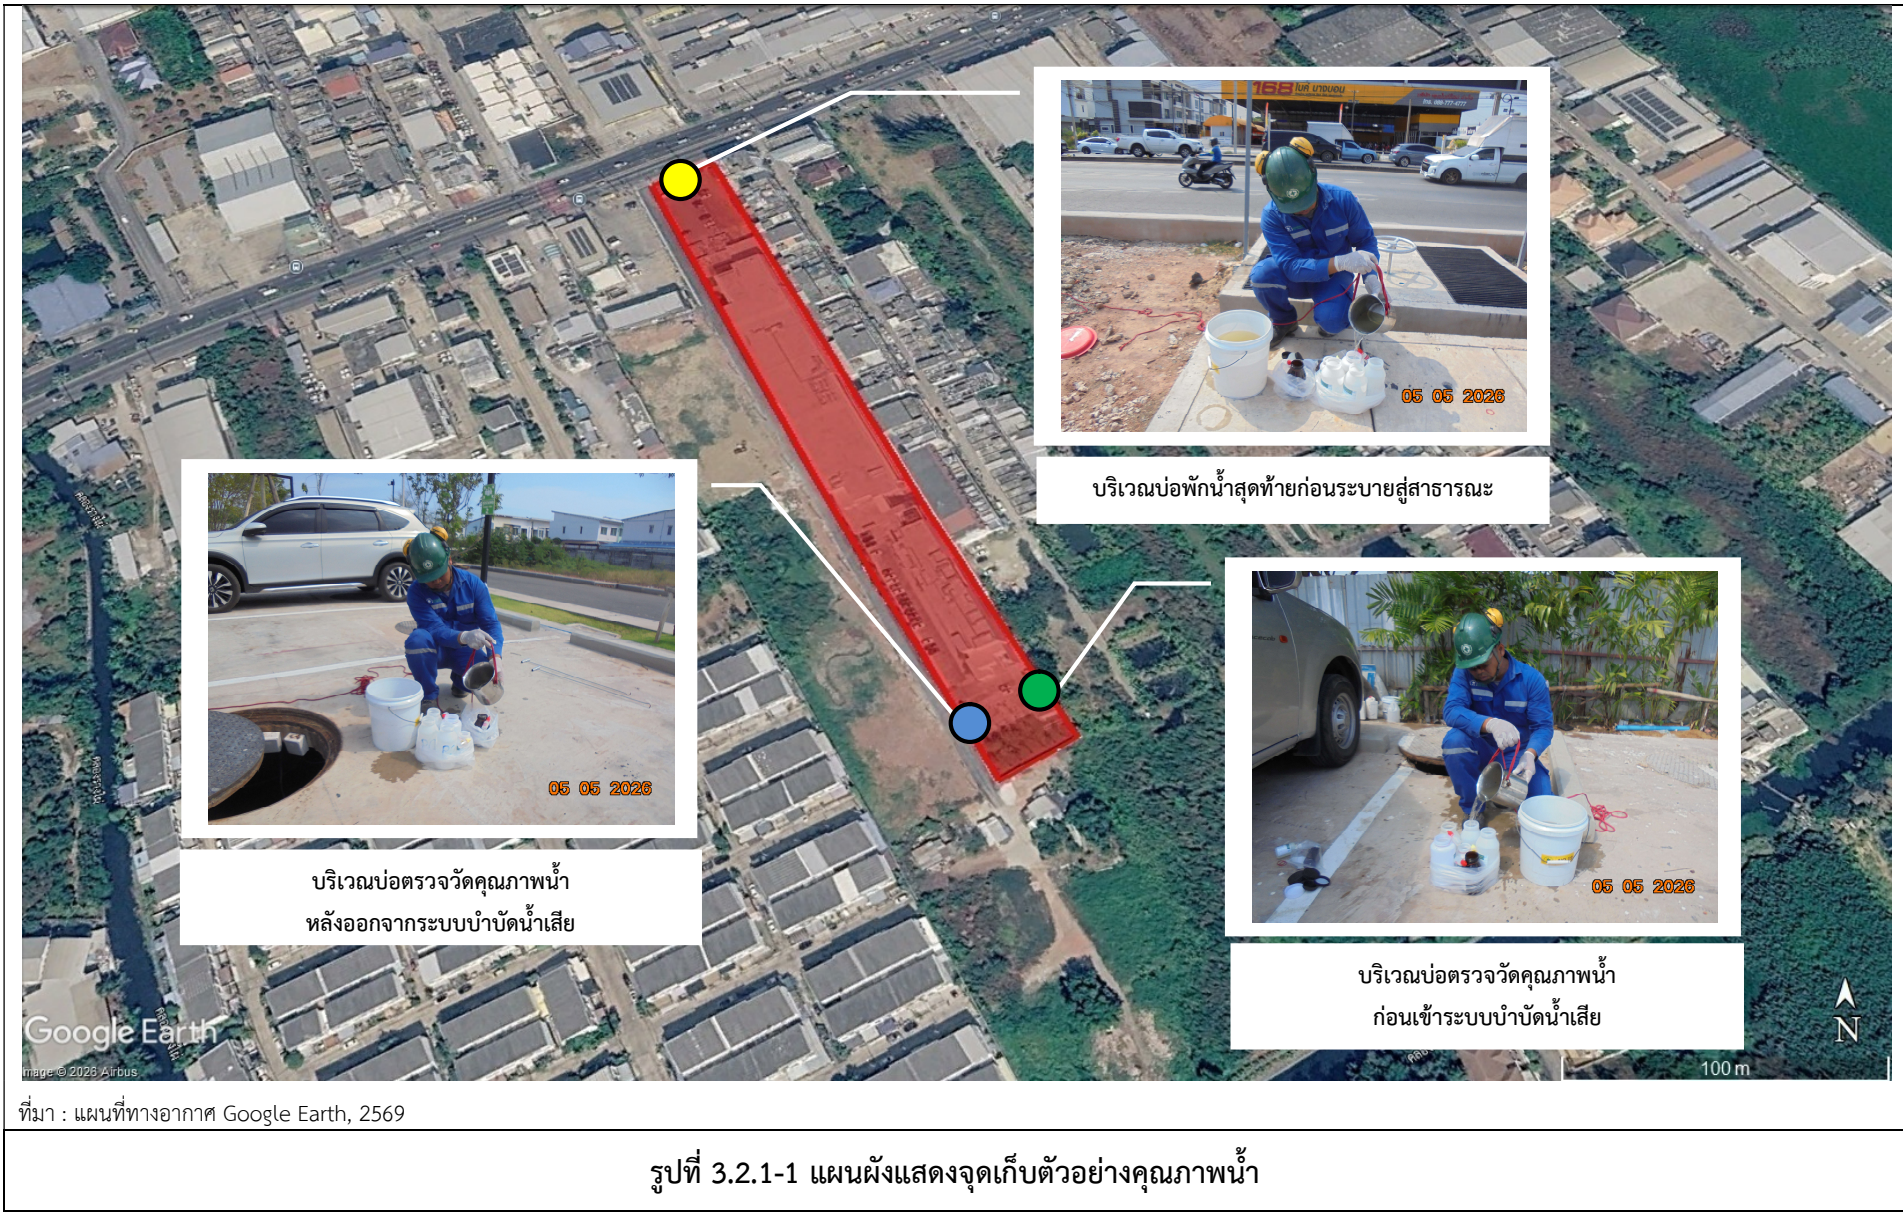
ดำเนินการตรวจวิเคราะห์คุณภาพน้ำในพื้นที่โครงการ ระยะดำเนินการ จำนวน 3 จุด ได้แก่ บริเวณบ่อตรวจวัดคุณภาพน้ำก่อนเข้าระบบบำบัดน้ำเสีย บริเวณบ่อตรวจวัดคุณภาพน้ำหลังออกจากระบบบำบัดน้ำเสีย และบริเวณบ่อกักน้ำสุดท้ายก่อนระบายสู่สาธารณะ มีดัชนีที่ตรวจวิเคราะห์ ได้แก่ ความเป็นกรด-ด่าง pH (at 25 °C) ปริมาณบีโอดี (Biochemical Oxygen Demand) ปริมาณของแข็งแขวนลอยทั้งหมด (Total Suspended Solids) ปริมาณของแข็งละลายน้ำทั้งหมด (Total Dissolved Solids) ปริมาณของแข็งจมตัว (Settleable Solids) ปริมาณไขมันและน้ำมัน (Grease & Oil) ปริมาณที่เคเอ็น (Total Kjeldahl Nitrogen) ปริมาณซัลไฟด์ (Sulfide) แบคทีเรียกลุ่มโคลิฟอร์มทั้งหมด (Total Coliform Bacteria) และแบคทีเรียกลุ่มฟีคัลโคลิฟอร์ม (Fecal Coliform Bacteria) มีวิธีการเก็บตัวอย่างวิธีวิเคราะห์และมาตรฐานวิธีวิเคราะห์ แสดงดังตารางที่ 3.2.1-1 แสดงจุดตรวจวัดและรูปภาพการเก็บตัวอย่างคุณภาพน้ำดังรูปที่ 3.2.1-1
