รายงานผลการปฏิบัติตามมาตรการป้องกันและ  
แก้ไขผลกระทบสิ่งแวดล้อมและ  
มาตรการติดตามตรวจสอบคุณภาพสิ่งแวดล้อม  
โครงการ เนีย บาย แสนสิริ  
(มกราคม-มิถุนายน พ.ศ. 2569)

เจ้าของโครงการ : นิติบุคคลอาคารชุด เนีย บาย แสนสิริ  
ซอยปรีดี พนมยงค์ 2 ถนนสุขุมวิท 71  
แขวงพระโขนงเหนือ เขตวัฒนา กรุงเทพมหานคร  
โทรศัพท์ : [REDACTED]

จัดทำรายงานโดย : บริษัท ทัช พร็อพเพอร์ตี้ จำกัด  
เลขที่ 59 ริมคลองพระโขนง แขวงพระโขนงเหนือ  
เขตวัฒนา กรุงเทพมหานคร  
โทรศัพท์ : [REDACTED]

รายงานผลการปฏิบัติตามมาตรการป้องกันและแก้ไขผลกระทบสิ่งแวดล้อม และมาตรการติดตามตรวจสอบ  
ผลกระทบสิ่งแวดล้อม โครงการ เนีย บาย แสนสิริ (ระยะดำเนินการ)

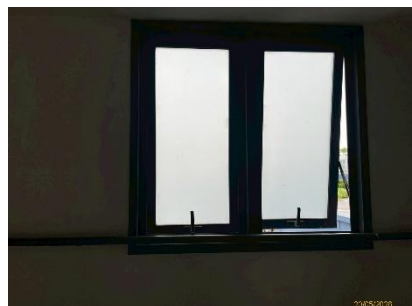
ภาพที่ 2.2-4 การระบายอากาศภายในโครงการ

การระบายอากาศธรรมชาติ

การระบายอากาศพื้นที่จอดรถ

พัดลมระบายอากาศห้องเครื่องกำเนิดไฟฟ้า

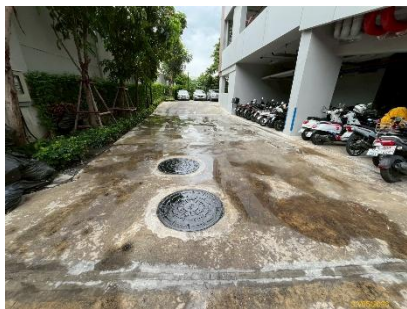
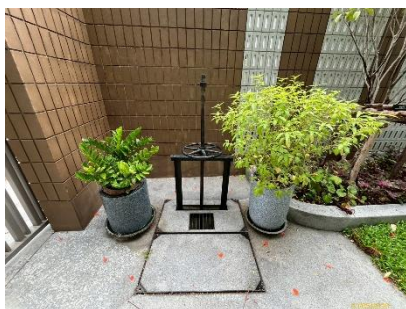
ภาพที่ 2.2-5 ระบบบำบัดน้ำเสียของโครงการ

บริเวณระบบบำบัดน้ำเสีย

ท่อเติมอากาศระบบบำบัดน้ำเสีย

บ่อหน่วงน้ำ

ท่อระบายอากาศระบบบำบัดน้ำเสีย

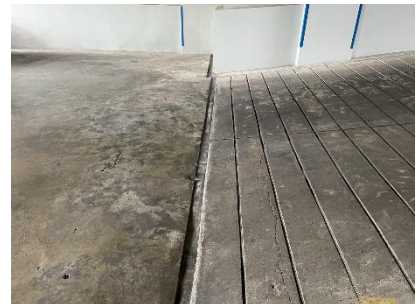
ภาพที่ 2.2-8 ระบบระบายน้ำภายในโครงการ

ตะแกรงดักขยะในบริเวณบ่อหนอง

วางระบายน้ำภายในโครงการ

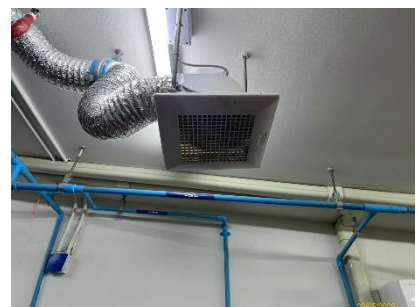
ภาพที่ 2.2-9 ห้องพักขยะมูลฝอย

ท่อระบายน้ำในห้องพักมูลฝอยประจำชั้น

การระบายอากาศห้องพักมูลฝอย  
ประจำชั้น

ก๊อกน้ำและท่อระบายน้ำในห้องพัก  
มูลฝอยรวม

การระบายอากาศห้องพักมูลฝอยรวม

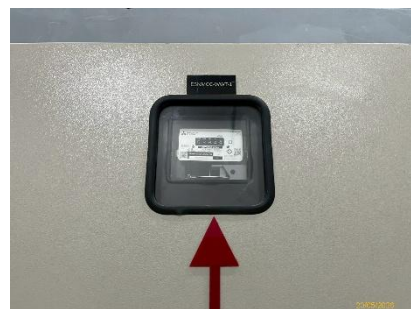
ภาพที่ 2.2-10 ระบบไฟฟ้าภายในโครงการ

ป้ายเตือนอันตรายจากไฟฟ้าแรงสูง

มิเตอร์ไฟฟ้าสำหรับระบบบำบัดน้ำเสีย

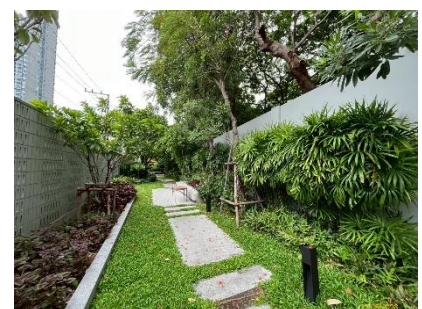
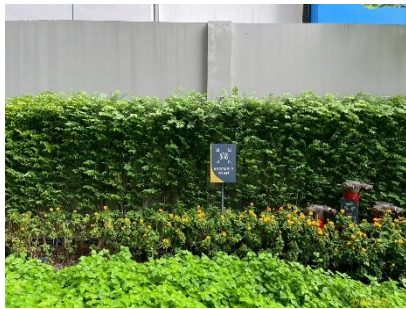
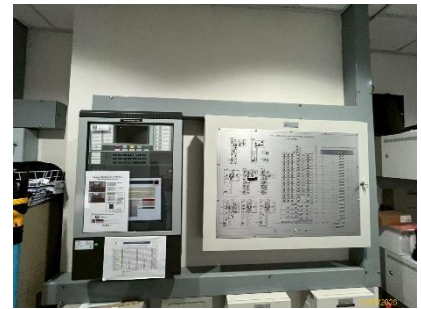
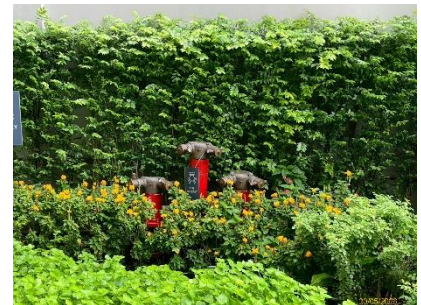
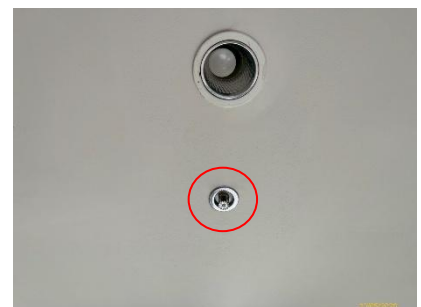
ภาพที่ 2.2-11 ระบบป้องกันและเตือนอัคคีภัย

บันไดหนีไฟ ST-1

บันไดหนีไฟ ST-2

จุดรวมพล จุดที่ 1

Fire Alarm Control Panel และ  
Graphic Annunciator Fire Alarm

หัวรับน้ำดับเพลิง

Fire Alarm Manual Station

Sprinkler

Heat Detection

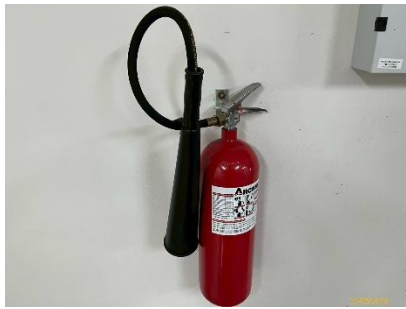
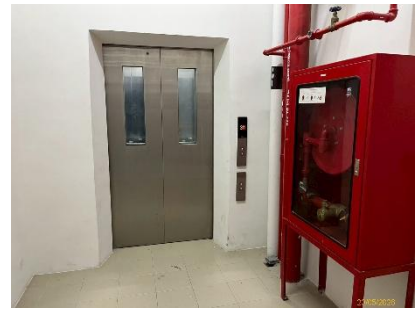
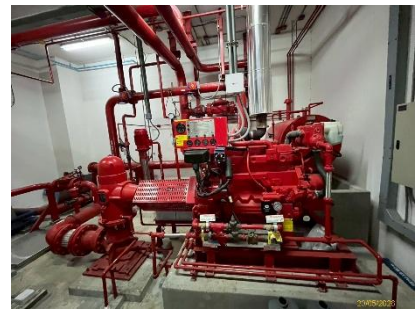
### ภาพที่ 2.2-11 (ต่อ) ระบบป้องกันและเตือนอัคคีภัย

ถังดับเพลิงแบบมือถือ

ประตูหนีไฟ

ลิฟต์ดับเพลิง

ระบบท่อน้ำ

เครื่องสูบน้ำดับเพลิง

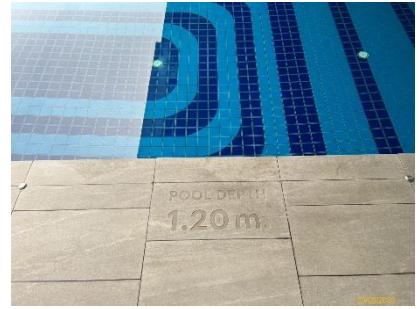
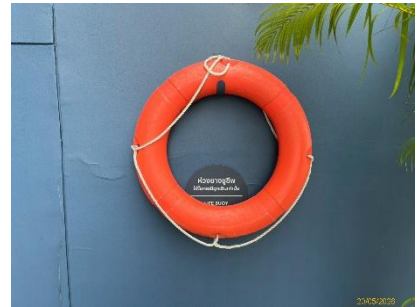
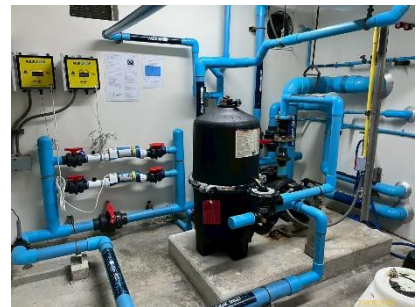
อุปกรณ์ทำความสะอาดสระว่ายน้ำ  
ภาพที่ 2.2-13 สระว่ายน้ำ

ป้ายบอกความลึก

ไฟส่องสว่างบริเวณสระว่ายน้ำ

อุปกรณ์ช่วยชีวิต

ระบบกรองน้ำสระว่ายน้ำ

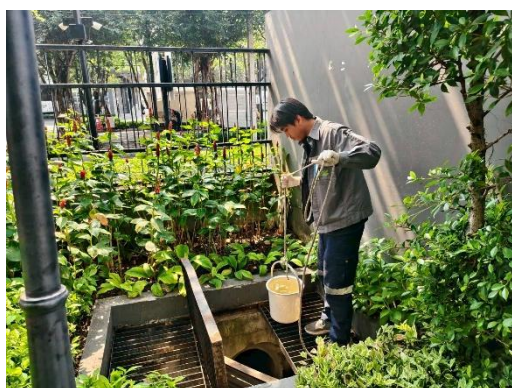
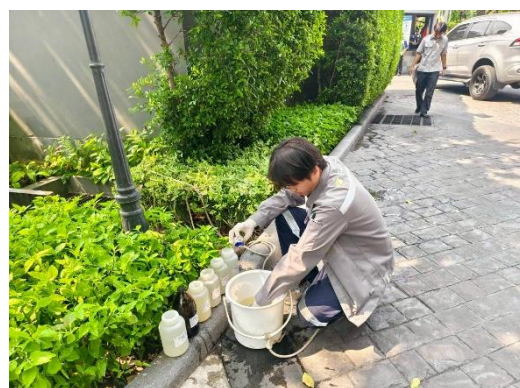
ภาพที่ 3.5-1 แสดงการเก็บตัวอย่างคุณภาพน้ำทิ้ง

บ่อพักน้ำก่อนระบายออกจากโครงการ
