## มาตรการป้องกันและแก้ไข ผลกระทบสิ่งแวดล้อมและ มาตรการติดตามตรวจสอบ คุณภาพสิ่งแวดล้อม

## มาตรการป้องกันและแก้ไขผลกระทบสิ่งแวดล้อม และมาตรการติดตามตรวจสอบคุณภาพสิ่งแวดล้อม

นายเสถียร สนั่นเสียง ได้มอบหมายให้ บริษัท ไมน์ เอ็นจิเนียริง คอนซัลแตนท์ จำกัด ดำเนินการตรวจสอบผลการปฏิบัติตามมาตรการป้องกันและแก้ไขผลกระทบสิ่งแวดล้อม โครงการเหมืองแร่ดินขาว ประทานบัตรที่ 30451/15783 ของ นายเสถียร สนั่นเสียง ตั้งอยู่ที่ ตำบลเมืองมาย อำเภอแจ้ห่ม จังหวัดลำปาง ตามหนังสือที่ ทส 1009/12686 ลงวันที่ 20 ธันวาคม 2548 รายละเอียดดังตารางที่ 2-1 ถึงตารางที่ 2-3 และหนังสือที่ อก 0508/4063 ลงวันที่ 4 กันยายน 2558 รายละเอียดดังตารางที่ 2-4

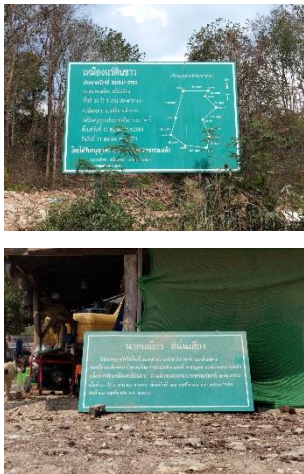
| เงื่อนไขตามมาตรการ | ผลการปฏิบัติตามมาตรการ | ปัญหา อุปสรรค ที่ไม่สามารถปฏิบัติตามมาตรการ และแนวทางแก้ไข | เอกสารอ้างอิง |
|---|---|---|---|
| 1. กำหนดตำแหน่งและขอบเขตของพื้นที่ประกอบกิจกรรมที่เกี่ยวข้องกับการทำเหมืองตามแผนผังโครงการให้ชัดเจน ได้แก่ พื้นที่ทำเหมือง พื้นที่เก็บกองเปลือกดิน พื้นที่ลานกองแร่ แนวคันทำนบ และคูระบายน้ำ รวมทั้งบ่อดักตะกอน เป็นต้น | <ul style="list-style-type: none"> <li>วิศวกรผู้ควบคุมของโครงการได้กำหนดตำแหน่งและขอบเขตของพื้นที่ประกอบกิจกรรมที่เกี่ยวข้องกับการทำเหมืองตามแผนผังโครงการให้ชัดเจน โดยมีการติดตั้งป้ายแสดงขอบเขตพื้นที่โครงการไว้ในบริเวณที่สามารถมองเห็นอย่างชัดเจน</li> </ul> | - | <ul style="list-style-type: none"> <li>เอกสารแนบ 5 รูปที่ 4</li> </ul> |

| เงื่อนไขตามมาตรการ | ผลการปฏิบัติตามมาตรการ | ปัญหา อุปสรรค ที่ไม่สามารถปฏิบัติตามมาตรการ และแนวทางแก้ไข | เอกสารอ้างอิง |
|---|---|---|---|
| | | | <p>ป้ายแสดงขอบเขตพื้นที่โครงการ</p> |

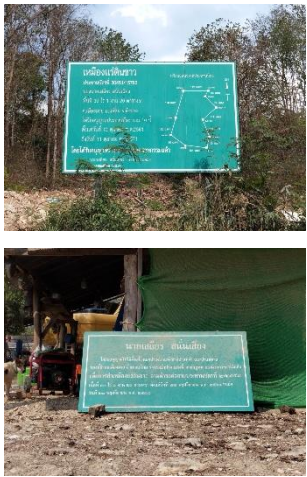
| เงื่อนไขตามมาตรการ | ผลการปฏิบัติตามมาตรการ | ปัญหา อุปสรรค ที่ไม่สามารถปฏิบัติตามมาตรการ และแนวทางแก้ไข | เอกสารอ้างอิง |
|---|---|---|---|
| 1. กำหนดขอบเขตพื้นที่โครงการ และพื้นที่ทำเหมืองอย่างชัดเจน | <ul style="list-style-type: none"> <li>วิศวกรผู้ควบคุมของโครงการได้กำหนดขอบเขตพื้นที่โครงการ และพื้นที่ทำเหมืองอย่างชัดเจน โดยมีการติดตั้งป้ายแสดงขอบเขตพื้นที่โครงการไว้ในบริเวณที่สามารถมองเห็นอย่างชัดเจน</li> </ul> | - | <ul style="list-style-type: none"> <li>เอกสารแนบ 5 รูปที่ 4</li> </ul> |

| เงื่อนไขตามมาตรการ | ผลการปฏิบัติตามมาตรการ | ปัญหา อุปสรรค ที่ไม่สามารถปฏิบัติตามมาตรการ และแนวทางแก้ไข | เอกสารอ้างอิง |
|---|---|---|---|
| | | | <p>ป้ายแสดงขอบเขตพื้นที่โครงการ</p> |

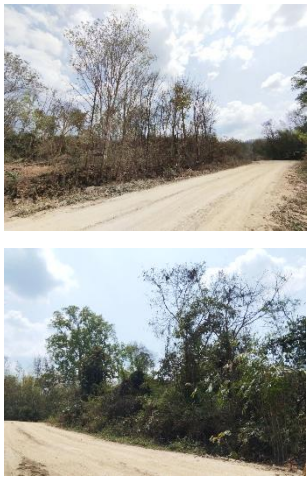
| เงื่อนไขตามมาตรการ | ผลการปฏิบัติตามมาตรการ | ปัญหา อุปสรรค ที่ไม่สามารถปฏิบัติตามมาตรการ และแนวทางแก้ไข | เอกสารอ้างอิง |
|---|---|---|---|
| 5. ขออนุญาตกรมทางหลวงดำเนินการปลูกไม้ยืนต้นโตเร็ว จำพวกกระถินเทพา หรือสนประดิพัทธ์ ระยะ 2x2 เมตร จำนวน 2 แถว แบบสลับฟันปลา | <ul style="list-style-type: none"> <li>ผู้ถือประทานบัตรได้ดำเนินการขออนุญาตกรมทางหลวงในการดำเนินการปลูกไม้ยืนต้นโตเร็วตามริมทางหลวงหมายเลข 1335 และปลูกต้นไม้โตเร็ว</li> </ul> | - | <ul style="list-style-type: none"> <li>เอกสารแนบ 5 รูปที่ 9</li> </ul> |

| เงื่อนไขตามมาตรการ | ผลการปฏิบัติตามมาตรการ | ปัญหา อุปสรรค ที่ไม่สามารถปฏิบัติตามมาตรการ และแนวทางแก้ไข | เอกสารอ้างอิง |
|---|---|---|---|
| ตามริมทางหลวงหมายเลข 1335 จากแนวที่อยู่ใกล้หลักหมุดที่ 4 ลงมาทางทิศใต้เป็นระยะทางประมาณ 200 เมตร และปลูกต้นไม้โตเร็วเสริมตามริมทางเข้าป่าบริเวณใกล้เคียงแนวหลักหมุดที่ 1-3 ระยะประมาณ 200 เมตร | เสริมตามริมทางเข้าป่าบริเวณใกล้เคียงแนวหลักหมุดที่ 1-3 | | <p>แนวต้นไม้ริมเส้นทางขนส่งแร่</p> |

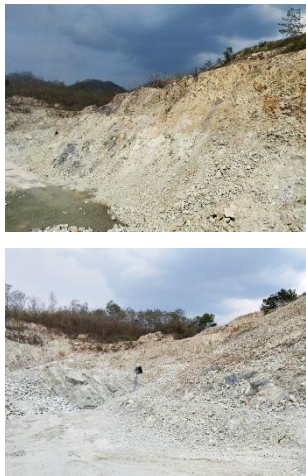
| เงื่อนไขตามมาตรการ | ผลการปฏิบัติตามมาตรการ | ปัญหา อุปสรรค ที่ไม่สามารถปฏิบัติ<br>ตามมาตรการ และแนวทางแก้ไข | เอกสารอ้างอิง |
|---|---|---|---|
| 1. ให้เปิดหน้าเหมืองตามแผนผังที่กำหนดไว้ในแต่ละ<br>ช่วงอย่างเคร่งครัดและออกแบบการทำเหมืองใน<br>ลักษณะขั้นบันได มีความสูงแต่ละขั้นไม่เกิน 10<br>เมตร และความกว้างไม่น้อยกว่า 7 เมตร รวมทั้ง<br>ควบคุมความลาดชันทั้งหมดให้ไม่เกิน 45 องศา | <ul style="list-style-type: none"> <li>วิศวกรผู้ควบคุมของโครงการได้ดำเนินการเปิดหน้า<br/>เหมืองตามแผนผังที่กำหนดไว้ในแต่ละช่วงอย่าง<br/>เคร่งครัด โดยเปิดหน้าเหมืองในลักษณะขั้นบันได<br/>รวมทั้งควบคุมความลาดชันทั้งหมดให้ไม่เกิน 45 องศา<br/>เพื่อป้องกันการพังทลายของหน้าเหมือง</li> </ul> | - | <ul style="list-style-type: none"> <li>เอกสารแนบ 5 รูปที่ 10</li> </ul> <p>หน้าเหมืองของโครงการปัจจุบัน</p> |

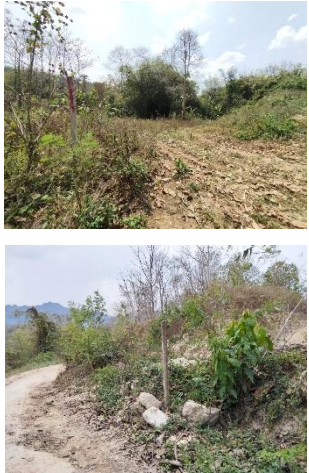
| เงื่อนไขตามมาตรการ | ผลการปฏิบัติตามมาตรการ | ปัญหา อุปสรรค ที่ไม่สามารถปฏิบัติ<br>ตามมาตรการ และแนวทางแก้ไข | เอกสารอ้างอิง |
|---|---|---|---|
| 1. ให้เว้นพื้นที่ไม่ทำเหมืองโดยรอบแปลงประทานบัตร<br>ห่างจากแนวห้วยแม่คี่ ด้านทิศเหนือ ห้วยเตียง ด้าน<br>ทิศตะวันออก ทางเข้าป่า ด้านทิศใต้ และแนวถนน<br>ทางหลวงหมายเลข 1335 (สายบ้านสบมาย-อำเภอ<br>แจ้ห่ม) ด้านทิศตะวันตกเป็นระยะอย่างน้อย 50<br>เมตร พร้อมทั้งให้ดูแลรักษาพืชพันธุ์ไม้ที่มีอยู่เดิมไว้ | <ul style="list-style-type: none"> <li>วิศวกรผู้ควบคุมของโครงการได้กำหนดพื้นที่เว้น<br/>ไม่ทำเหมืองโดยรอบพื้นที่ประทานบัตรตามแผนผัง<br/>การทำเหมืองของโครงการ พร้อมทั้งดูแลรักษาแนว<br/>ต้นไม้เดิมให้สามารถเจริญเติบโตได้ดี</li> </ul> | - | <ul style="list-style-type: none"> <li>เอกสารแนบ 5 รูปที่ 18</li> </ul> <p>แนวเว้นไม่ทำเหมือง</p> |
