## มาตรการป้องกันและแก้ไข ผลกระทบสิ่งแวดล้อมและ มาตรการติดตามตรวจสอบ คุณภาพสิ่งแวดล้อม

## มาตรการป้องกันและแก้ไขผลกระทบสิ่งแวดล้อม และมาตรการติดตามตรวจสอบคุณภาพสิ่งแวดล้อม

### 2.1 มาตรการป้องกันและแก้ไขผลกระทบสิ่งแวดล้อม

บริษัท เขาคินสวอย จำกัด ได้มอบหมายให้ บริษัท ไมน์ เอ็นจิเนียริง คอนซัลแตนท์ จำกัด ดำเนินการตรวจสอบผลการปฏิบัติตามมาตรการป้องกันและแก้ไขผลกระทบสิ่งแวดล้อม โครงการเหมืองแร่หินอุตสาหกรรมชนิดหินปูน เพื่ออุตสาหกรรมก่อสร้าง ประทานบัตรที่ 21125/16427 ของบริษัท เขาคินสวอย จำกัด ตั้งอยู่ที่ หมู่ที่ 1 ตำบลอ่างหิน และหมู่ที่ 8 ตำบลทุ่งหลวง อำเภอปากท่อ จังหวัดราชบุรี ที่กำหนดตามผลการพิจารณารายงานการวิเคราะห์ผลกระทบสิ่งแวดล้อม หนังสือที่ ทส 1010.2/1490 ลงวันที่ 31 มกราคม 2563 มีรายละเอียดผลการดำเนินงานดังตารางที่ 2-1 ถึงตารางที่ 2-2

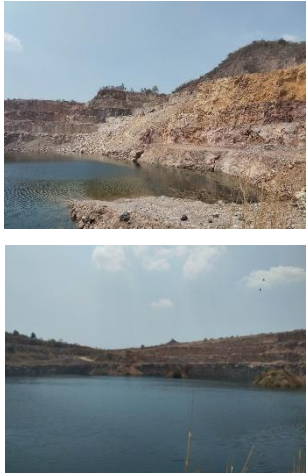
| เงื่อนไขตามมาตรการ | ผลการปฏิบัติตามมาตรการ | ปัญหา อุปสรรค ที่ไม่สามารถปฏิบัติ<br>ตามมาตรการ และแนวทางแก้ไข | เอกสารอ้างอิง |
|---|---|---|---|
| 1. ให้กำหนดขอบเขตพื้นที่เปิดทำเหมือง และพื้นที่เวน<br>ไม่ทำเหมือง ตามแผนผังโครงการทำเหมืองกำหนดไว้อย่างชัดเจน | <ul style="list-style-type: none"> <li>การดำเนินโครงการได้มีการกำหนดขอบเขตพื้นที่เปิดทำเหมืองและพื้นที่เวนไม่ทำเหมือง รวมไปถึงพื้นที่ที่ใช้ในกิจกรรมต่างๆ ที่เกี่ยวข้องกับการทำเหมืองตามแผนผังโครงการทำเหมืองกำหนดไว้อย่างชัดเจน ได้แก่ พื้นที่เปิดทำเหมือง พื้นที่เวนการทำเหมืองในระยะ 10 เมตร แนวคันทำนบดิน คูระบายน้ำ พร้อมทั้งติดตั้งป้ายแสดงขอบเขตและข้อมูลไว้ด้านหน้าพื้นที่ประทานบัตร เพื่อให้ง่ายต่อการปฏิบัติงานบริเวณหน้าเหมือง</li> </ul> | - | <ul style="list-style-type: none"> <li>เอกสารแนบ 3 รูปที่ 2 ถึงรูปที่ 6</li> </ul> <p>หน้าเหมืองปัจจุบัน</p> |

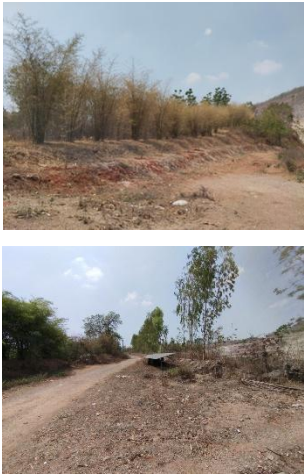
| เงื่อนไขตามมาตรการ | ผลการปฏิบัติตามมาตรการ | ปัญหา อุปสรรค ที่ไม่สามารถปฏิบัติตามมาตรการ และแนวทางแก้ไข | เอกสารอ้างอิง |
|---|---|---|---|
| 2. ให้งันพื้นที่เว้นไม่ทำเหมืองในระยะ 10 เมตร จากแนวขอบพื้นที่โครงการทางด้านทิศตะวันออก เพื่อให้เป็นแนวกันชน (Buffer Zone) ป้องกันผลกระทบต่อพื้นที่ข้างเคียง | <ul style="list-style-type: none"> <li>การดำเนินโครงการได้มีการเว้นพื้นที่ไม่ทำเหมืองในระยะ 10 เมตร จากแนวขอบพื้นที่โครงการทางด้านทิศตะวันออก เพื่อเป็นแนวกันชน (Buffer Zone) ป้องกันผลกระทบต่อพื้นที่ข้างเคียง</li> </ul> | - | <ul style="list-style-type: none"> <li>เอกสารแนบ 3 รูปที่ 3</li> </ul> <p>พื้นที่แนวเว้นการทำเหมือง</p> |

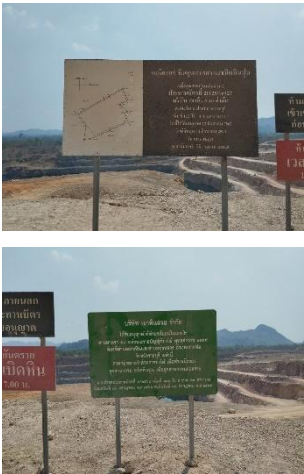
| เงื่อนไขตามมาตรการ | ผลการปฏิบัติตามมาตรการ | ปัญหา อุปสรรค ที่ไม่สามารถปฏิบัติตามมาตรการ และแนวทางแก้ไข | เอกสารอ้างอิง |
|---|---|---|---|
| 4. ให้ดูแลป้ายขอบเขตพื้นที่โครงการ ขอบเขตการทำเหมือง และป้ายแสดงข้อมูลเกี่ยวกับโครงการ ได้แก่ หมายเลขประทานบัตร เนื้อที่ ระยะเวลาการทำเหมือง ผู้รับผิดชอบ และหมายเลขโทรศัพท์ที่สามารถติดต่อได้ บริเวณโครงการให้สามารถใช้งานได้ บริเวณโครงการให้สามารถใช้งานได้ดีอยู่เสมอ เพื่อให้ง่ายต่อการตรวจสอบพื้นที่และการปฏิบัติงานบริเวณโครงการ | <ul style="list-style-type: none"> <li>ผู้ถือประทานบัตรได้ดูแลป้ายแสดงข้อมูลของโครงการที่ได้มีการติดตั้งไว้บริเวณด้านหน้าพื้นที่โครงการเพื่อให้ง่ายต่อการตรวจสอบพื้นที่และการปฏิบัติงานบริเวณพื้นที่โครงการ</li> </ul> | - | <ul style="list-style-type: none"> <li>เอกสารแนบ 3 รูปที่ 6</li> </ul> <p>ป้ายแสดงแนวเขตและข้อมูล<br/>ประทานบัตร</p> |

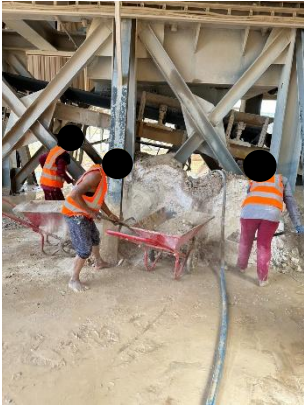
| เงื่อนไขตามมาตรการ | ผลการปฏิบัติตามมาตรการ | ปัญหา อุปสรรค ที่ไม่สามารถปฏิบัติตามมาตรการ และแนวทางแก้ไข | เอกสารอ้างอิง |
|---|---|---|---|
| | | | <div><p>ลานเก็บกองแร่ที่ไม่บดแล้ว</p></div> <div><p></p></div> <div><p>การทำความสะอาดบริเวณสำนักงาน<br/>และโรงโม่หิน</p></div> |

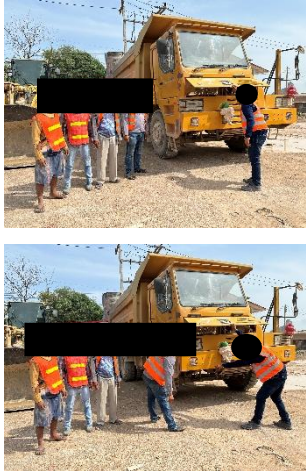
| เงื่อนไขตามมาตรการ | ผลการปฏิบัติตามมาตรการ | ปัญหา อุปสรรค ที่ไม่สามารถปฏิบัติตามมาตรการ และแนวทางแก้ไข | เอกสารอ้างอิง |
|---|---|---|---|
| 1. ให้อบรมพนักงานขับรถบรรทุกทุกคันให้ขับขี่ด้วยความระมัดระวัง มีมารยาทในการใช้รถใช้ถนน และปฏิบัติตามกฎหมายการจราจรอย่างเคร่งครัด และห้ามมีการใช้สารเสพติด เช่น ยาบ้า ถ้าหากมีการฝ่าฝืนจะต้องมีบทลงโทษอย่างเข้มงวด | <ul style="list-style-type: none"> <li>ผู้ถือประทานบัตรได้จัดอบรมพนักงานขับรถบรรทุกของโครงการให้ขับขี่ด้วยความระมัดระวัง มีมารยาทในการใช้รถใช้ถนน และปฏิบัติตามกฎหมายการจราจรอย่างเคร่งครัด หากพบว่ามีการใช้สารเสพติด ผู้ถือประทานบัตรจะดำเนินการลงโทษอย่างเด็ดขาด</li> </ul> | - | <ul style="list-style-type: none"> <li>เอกสารแนบ 3 รูปที่ 17</li> </ul> <p>การอบรมพนักงานขับรถบรรทุก</p> |

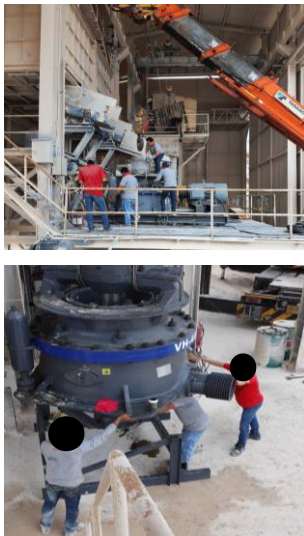
| เงื่อนไขตามมาตรการ | ผลการปฏิบัติตามมาตรการ | ปัญหา อุปสรรค ที่ไม่สามารถปฏิบัติตามมาตรการ และแนวทางแก้ไข | เอกสารอ้างอิง |
|---|---|---|---|
| | | | <p>การซ่อมบำรุงเครื่องจักร</p> |

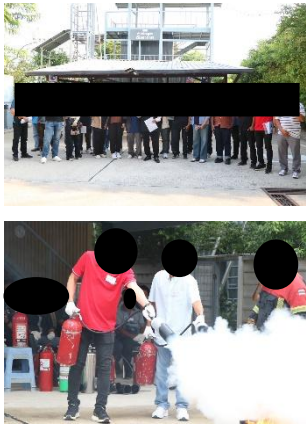
| เงื่อนไขตามมาตรการ | ผลการปฏิบัติตามมาตรการ | ปัญหา อุปสรรค ที่ไม่สามารถปฏิบัติตามมาตรการ และแนวทางแก้ไข | เอกสารอ้างอิง |
|---|---|---|---|
| <p>2. ให้มีการฝึกอบรมเกี่ยวกับข้อบังคับและคู่มือว่าด้วยความปลอดภัยในการทำงาน ให้กับพนักงานใหม่หรือพนักงานที่มีการเปลี่ยนหน้าที่การทำงาน เพื่อให้พนักงานสามารถปฏิบัติหน้าที่ได้อย่างถูกต้องและปลอดภัย ตลอดจนแจ้งให้ทราบถึงข้อมูลเกี่ยวกับอันตรายและวิธีป้องกันอันตรายที่อาจเกิดขึ้นจากการทำงานให้ทราบก่อนปฏิบัติงาน ตลอดจนให้อบรมพนักงานถึงวิธีการทำงานของเครื่องจักรกลแต่ละชนิดและอุปกรณ์แต่ละประเภทหรือเมื่อมีการเปลี่ยนแปลงเครื่องจักรใหม่ จนมั่นใจว่าพนักงานสามารถทำงานได้อย่างปลอดภัย</p> | <ul style="list-style-type: none"> <li>• ในกรณีที่มีการรับพนักงานเข้ามาใหม่หรือมีการสับเปลี่ยนหน้าที่การทำงาน ผู้ถือประทานบัตรจะจัดให้มีการฝึกอบรมเกี่ยวกับข้อบังคับและคู่มือว่าด้วยความปลอดภัยในการทำงานให้กับพนักงานดังกล่าว เพื่อให้พนักงานสามารถปฏิบัติหน้าที่ได้อย่างถูกต้องและปลอดภัย ตลอดจนแจ้งให้ทราบถึงข้อมูลเกี่ยวกับอันตรายและวิธีป้องกันอันตรายที่อาจเกิดขึ้นจากการทำงานให้ทราบก่อนปฏิบัติงาน</li> </ul> | <p>-</p> | <ul style="list-style-type: none"> <li>• เอกสารแนบ 3 รูปที่ 21</li> </ul> <p>การอบรมด้านความปลอดภัยให้กับพนักงาน</p> |

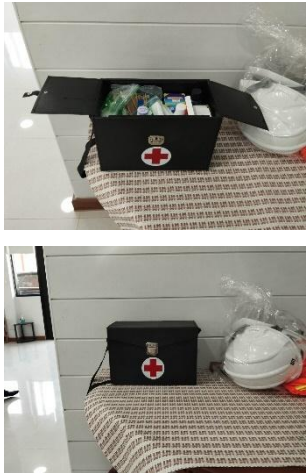
| เงื่อนไขตามมาตรการ | ผลการปฏิบัติตามมาตรการ | ปัญหา อุปสรรค ที่ไม่สามารถปฏิบัติตามมาตรการ และแนวทางแก้ไข | เอกสารอ้างอิง |
|---|---|---|---|
| 9. ให้มีปัจจัยในการปฐมพยาบาลเบื้องต้น เพื่อช่วยเหลือคนงานได้ทันทั่วทั้งที่ เมื่อมีอุบัติเหตุเกิดขึ้น และมีรถสำหรับนำผู้ป่วยส่งโรงพยาบาลได้ทันทั่วทั้งที่ | <ul style="list-style-type: none"> <li>ผู้ถือประทานบัตรได้จัดเตรียมอุปกรณ์ปฐมพยาบาลเบื้องต้นไว้ในกรณีที่พนักงานของโครงการมีอาการเจ็บป่วยหรือได้รับบาดเจ็บกรณีเกิดอุบัติเหตุเล็กน้อย และมีรถสำหรับนำผู้ป่วยส่งโรงพยาบาลในกรณีที่มีการเจ็บป่วยหรือการบาดเจ็บที่ต้องรับการรักษาโดยแพทย์</li> </ul> | - | <ul style="list-style-type: none"> <li>เอกสารแนบ 3 รูปที่ 23</li> </ul> <p>อุปกรณ์ปฐมพยาบาลเบื้องต้น</p> |

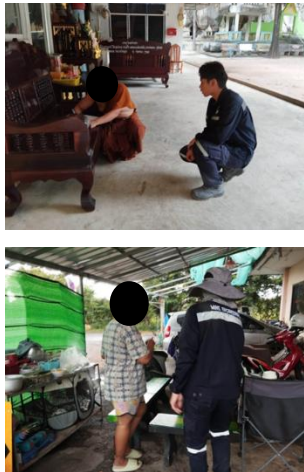
| เงื่อนไขตามมาตรการ | ผลการปฏิบัติตามมาตรการ | ปัญหา อุปสรรค ที่ไม่สามารถปฏิบัติตามมาตรการ และแนวทางแก้ไข | เอกสารอ้างอิง |
|---|---|---|---|
| 1. สำรวจสภาพเศรษฐกิจและสังคม ผลกระทบทางสิ่งแวดล้อมจากโครงการ และความคิดเห็นต่อโครงการ และวิเคราะห์การเปลี่ยนแปลงด้านเศรษฐกิจ สังคม และสิ่งแวดล้อม ความวิตกกังวล ผลกระทบสิ่งแวดล้อม และข้อเสนอแนะต่อโครงการ ปีละ 1 ครั้ง ในช่วงเดือนพฤศจิกายน | <ul style="list-style-type: none"> <li>ผู้ถือประทานบัตรได้มอบหมายให้บริษัท ไมน์ เอ็นจิเนียริง คอนซัลแตนท์ จำกัด เป็นผู้สำรวจสภาพเศรษฐกิจและสังคม ผลกระทบทางสิ่งแวดล้อมจากโครงการ และความคิดเห็นต่อโครงการ ของประชาชนที่อาศัยอยู่ใกล้เคียงพื้นที่โครงการ ระหว่างวันที่ 1-4 พฤศจิกายน 2568</li> </ul> | - | <ul style="list-style-type: none"> <li>เอกสารแนบ 3 รูปที่ 29</li> <li>เอกสารแนบ 14</li> </ul> <p>การสำรวจความคิดเห็นของประชาชน</p> |
