ผลการปฏิบัติตามมาตรการ  
ติดตามตรวจสอบผลกระทบสิ่งแวดล้อม

## 3.1 การปฏิบัติตามมาตรการติดตามตรวจสอบผลกระทบสิ่งแวดล้อม

ตารางที่ 3.4-1 มาตรการติดตามตรวจสอบผลกระทบสิ่งแวดล้อม โครงการ The Estelle - Phrom Phong (ดี เอสเทลล์ พรอมพงษ์) (ระยะดำเนินการ)

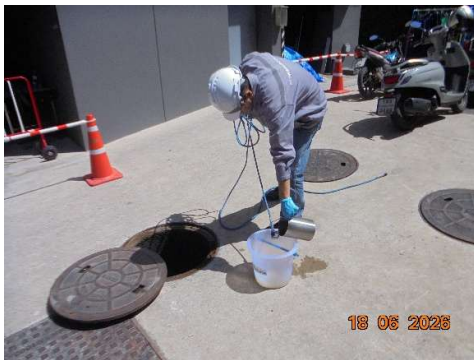
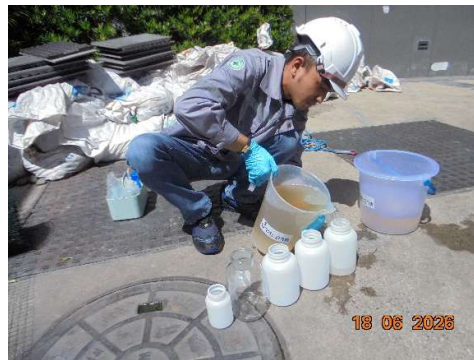
ภาพที่ 3.5.3-1 การเก็บตัวอย่างคุณภาพน้ำทิ้ง

จุดรวบรวมน้ำเสียเข้าระบบบำบัดน้ำเสีย

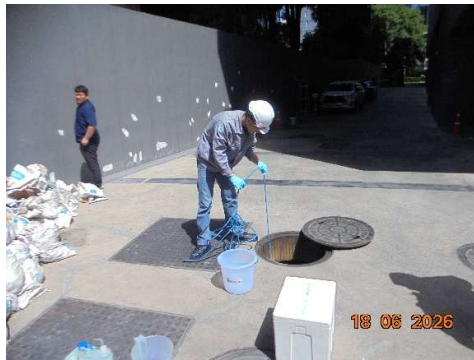
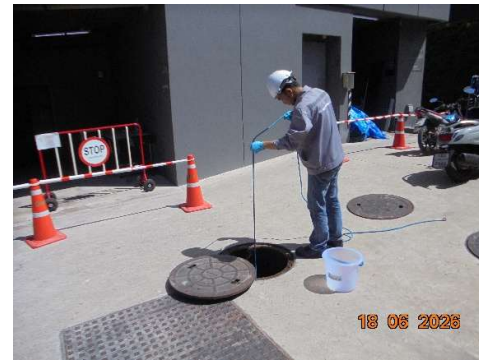
จุดระบายน้ำออกจากระบบน้ำเสีย

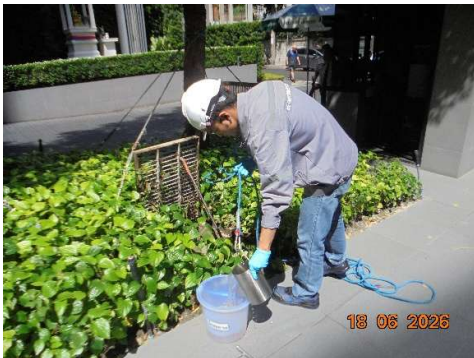
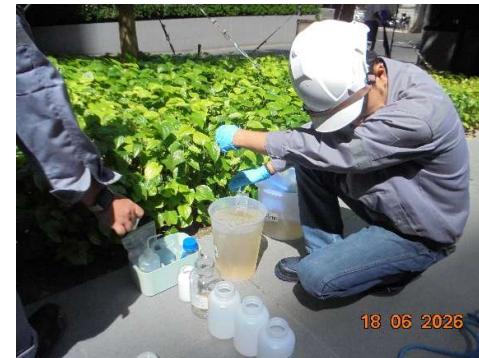
ภาพที่ 3.5.3-1 (ต่อ) การเก็บตัวอย่างคุณภาพน้ำทิ้ง

บ่อพักน้ำสุดท้ายก่อนระบายออกสู่ท่อระบายน้ำสาธารณะ

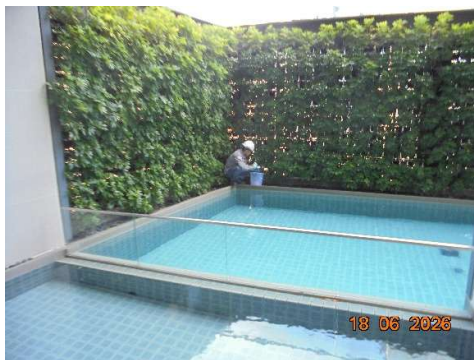
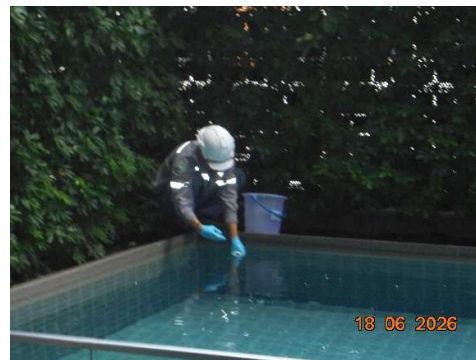
ภาพที่ 3.5.4-1 การเก็บตัวอย่างน้ำสระว่ายน้ำ

โครงการ The Estelle - Phrom Phong (ดิ เอสเทลล์ พร้อมพงษ์) มีการตรวจวัดคุณภาพน้ำสระ ว่ายน้ำ ที่บริเวณส่วนต้น และบริเวณส่วนลึกของสระว่ายน้ำ โดยกำหนดให้มีการตรวจวิเคราะห์คุณภาพน้ำของสระ ว่ายน้ำ ตามความถี่ จำนวน 3 ความถี่ คือ ความถี่ที่ 1 ตรวจวัด วันละ 1 ครั้ง จำนวน 2 พารามิเตอร์ ได้แก่ ความเป็นกรด ด่าง (pH) และค่าคลอรีนอิสระ (Free Chlorine) ความถี่ที่ 2 ตรวจวัด อย่างน้อยเดือนละ 1 ครั้ง จำนวน 7 พารามิเตอร์ ได้แก่ ความเป็นกรดด่าง (pH) และค่าคลอรีนอิสระ (Free Chlorine) โคไลฟอร์มแบคทีเรียทั้งหมด (Total Coliform Bacteria) ฟีคัลโคไลฟอร์ม (Fecal Coliform Bacteria) เชื้อ Escherichia coli เชื้อ Staphylococcus aureus และ เชื้อ Pseudomonas aeruginosa และความถี่ที่ 3 ตรวจวัด ปีละ 1 ครั้ง ได้แก่ คลอรีนทั้งหมด (Total Chlorine) คลอไรด์ (Chloride) แอมโมเนีย (Ammonia) และไนเตรท (Nitrate) ซึ่งทั้ง 3 ความถี่จะทำการเก็บตัวอย่างในสระว่ายน้ำ บริเวณส่วนต้นและบริเวณส่วนลึกของสระว่ายน้ำ แสดงดังภาพที่ 3.5.4-1

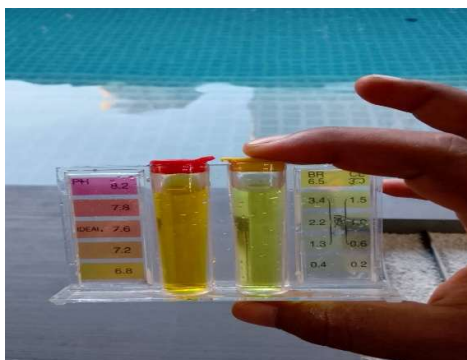
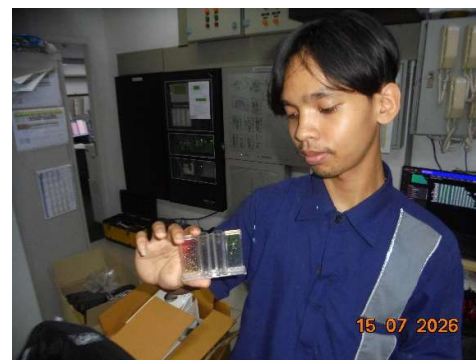
ภาพที่ 3.5.4-2 การตรวจวัด pH และ  $CL_2$  สระว่ายน้ำ

ตามมาตรการติดตามตรวจสอบผลกระทบสิ่งแวดล้อมโครงการ The Estelle - Phrom Phong (ดิ เอสเทลล์ พร้อมพงษ์) กำหนดให้โครงการต้องมีการเก็บตัวอย่าง และตรวจวิเคราะห์คุณภาพน้ำบริเวณสระ ว่ายน้ำ ของโครงการ ทางโครงการได้ดำเนินการตรวจวัดความเป็นกรด-ด่าง และคลอรีนอิสระ ความถี่วันละ 1 ครั้ง โดย โครงการมีการตรวจวิเคราะห์โดยใช้ pH Test Kit และ Chlorine Test Kit

จากผลการตรวจวิเคราะห์คุณภาพน้ำสระว่ายน้ำในพารามิเตอร์ ความเป็นกรดด่าง (pH) และค่า คลอรีนอิสระ (Free Chlorine) โคลิฟอร์มแบคทีเรียทั้งหมด (Total Coliform Bacteria) ฟีคัลโคลิฟอรัม (Fecal Coliform Bacteria) เชื้อ Escherichia coli เชื้อ Staphylococcus aureus และ เชื้อ Pseudomonas aeruginosa พบว่า ทุกพารามิเตอร์ทุกช่วงเวลามีค่าอยู่ในเกณฑ์มาตรฐาน ตามคำแนะนำของคณะกรรมการสาธารณสุข ฉบับที่ 1/2550 เรื่อง การควบคุมการประกอบกิจการสระว่ายน้ำ หรือกิจการอื่นๆ ในทำนองเดียวกัน
