## มาตรการป้องกันและแก้ไข ผลกระทบสิ่งแวดล้อมและ มาตรการติดตามตรวจสอบ คุณภาพสิ่งแวดล้อม

## มาตรการป้องกันและแก้ไขผลกระทบสิ่งแวดล้อม และมาตรการติดตามตรวจสอบคุณภาพสิ่งแวดล้อม

บริษัท เขาคินสวอย จำกัด ได้มอบหมายให้ บริษัท ไมน์ เอ็นจิเนียริง คอนซัลแตนท์ จำกัด ดำเนินการตรวจสอบผลการปฏิบัติตามมาตรการป้องกันและแก้ไขผลกระทบสิ่งแวดล้อม ตามผลการพิจารณารายงานการวิเคราะห์ผลกระทบสิ่งแวดล้อมโครงการเหมืองแร่หินอุตสาหกรรมชนิดหินปูน เพื่ออุตสาหกรรมก่อสร้าง ประทานบัตรที่ 21111/16222 ของนายณรงค์ จำปาศักดิ์ (บริษัท เขาคินสวอย จำกัด รับช่วงการทำเหมือง) ตั้งอยู่ที่ หมู่ที่ 1 ตำบลอ่างหิน อำเภอปากท่อ จังหวัดราชบุรี ตามหนังสือที่ ทส 1009.2/7120 ลงวันที่ 21 มิถุนายน 2559 มีรายละเอียดผลการดำเนินงานดังตารางที่ 2-1 ถึงตารางที่ 2-3

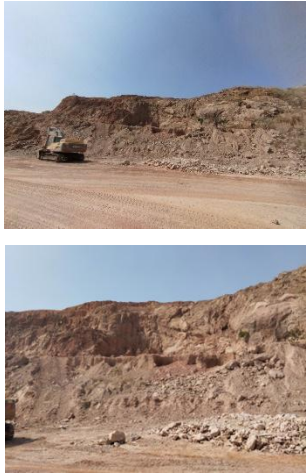
| เงื่อนไขตามมาตรการ | ผลการปฏิบัติตามมาตรการ | ปัญหา อุปสรรค ที่ไม่สามารถปฏิบัติ<br>ตามมาตรการ และแนวทางแก้ไข | เอกสารอ้างอิง |
|---|---|---|---|
| 1. กำหนดขอบเขตพื้นที่กิจกรรมต่างๆ ให้ชัดเจน ได้แก่<br>พื้นที่เปิดทำเหมือง และพื้นที่เว้นไม่ทำเหมืองใน<br>ระยะ 10 เมตร ตามแผนผังการทำเหมือง | <ul style="list-style-type: none"> <li>การทำเหมืองของโครงการได้มีการกำหนดขอบเขต<br/>พื้นที่กิจกรรมต่างๆ ไว้อย่างชัดเจน ได้แก่ พื้นที่เปิด<br/>ทำเหมือง พื้นที่เว้นการทำเหมือง พื้นที่คั่นทำนบดิน<br/>และเส้นทางขนส่งลำเลียงแร่ นอกจากนี้ยังได้มีการ<br/>ติดตั้งป้ายแสดงเขตพื้นที่ประทานบัตรไว้ด้านหน้า<br/>พื้นที่โครงการในบริเวณที่มองเห็นได้ชัดเจน</li> </ul> | - | <ul style="list-style-type: none"> <li>เอกสารแนบ 4<br/>รูปที่ 2 ถึงรูปที่ 6</li> </ul> <p>พื้นที่หน้าเหมืองปัจจุบัน</p> |

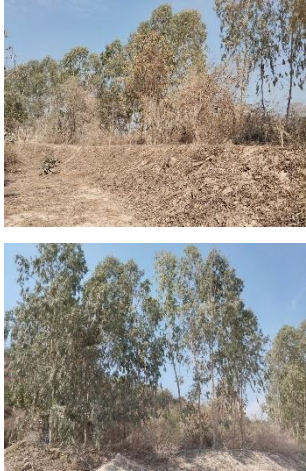
| เงื่อนไขตามมาตรการ | ผลการปฏิบัติตามมาตรการ | ปัญหา อุปสรรค ที่ไม่สามารถปฏิบัติตามมาตรการ และแนวทางแก้ไข | เอกสารอ้างอิง |
|---|---|---|---|
| 3. ปลูกพืชคลุมดิน ได้แก่ หญ้าแฝก และพันธุ์ไม้ท้องถิ่น ได้แก่ ประดู่ มะค่าแต้ และขี้หนอน และพันธุ์ไม้ที่มีผลเป็นอาหารสัตว์ป่าและนก ได้แก่ ตะขบป่า ตะขบฝรั่ง และมะขามป้อม ในพื้นที่เว้นไม่ทำเหมือง ปลูกเป็นแถวสลับฟันปลาระยะห่างระหว่างต้นและแถวประมาณ 2x2 เมตร | <ul style="list-style-type: none"> <li>ผู้รับช่วงการทำเหมืองได้ดำเนินการปลูกไม้ยืนต้น ประเภทยูคาลิปตัสในพื้นที่เว้นไม่ทำเหมือง และบนแนวคันทำนบดิน พร้อมทั้งดูแลรักษาต้นไม้ให้เจริญเติบโตเสมอ</li> </ul> | - | <ul style="list-style-type: none"> <li>เอกสารแนบ 4 รูปที่ 7</li> </ul> <p>แนวต้นไม้บริเวณพื้นที่โครงการ</p> |

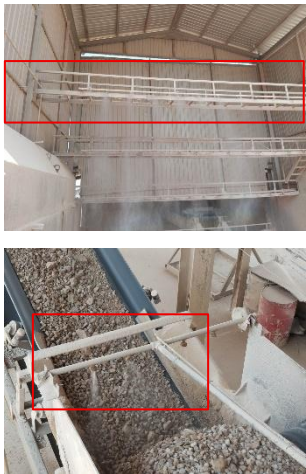
| เงื่อนไขตามมาตรการ | ผลการปฏิบัติตามมาตรการ | ปัญหา อุปสรรค ที่ไม่สามารถปฏิบัติตามมาตรการ และแนวทางแก้ไข | เอกสารอ้างอิง |
|---|---|---|---|
| <ul style="list-style-type: none"> <li>- บริเวณปลายสายพานลำเลียงที่เทกองหินคัดขนาดแล้ว ต้องติดตั้งเครื่องฉีดสเปรย์น้ำ หรือเครื่องป้องกันฝุ่นในการเทกองหินคัดขนาดแล้ว</li> </ul> | <ul style="list-style-type: none"> <li>- มีการติดตั้งเครื่องฉีดสเปรย์น้ำ เพื่อป้องกันฝุ่นละออง</li> </ul> | | <p>ระบบสเปรย์น้ำ</p> |

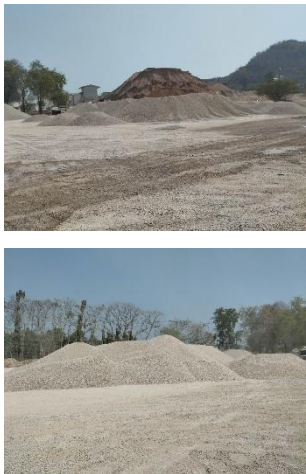
| เงื่อนไขตามมาตรการ | ผลการปฏิบัติตามมาตรการ | ปัญหา อุปสรรค ที่ไม่สามารถปฏิบัติตามมาตรการ และแนวทางแก้ไข | เอกสารอ้างอิง |
|---|---|---|---|
| - ปรับปรุงพื้นที่เก็บกองหินเป็นลานคอนกรีตหรือหินบดอัดแน่น | - มีการปรับปรุงพื้นที่เก็บกองหินเป็นลานหินบดอัดแน่น | - | <p>ลานเก็บกองแร่</p> |

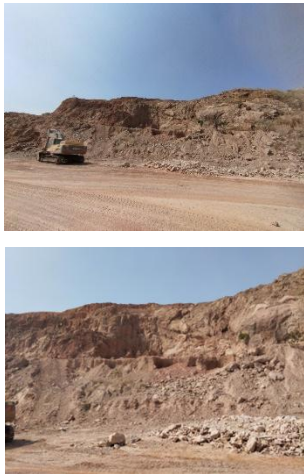
| เงื่อนไขตามมาตรการ | ผลการปฏิบัติตามมาตรการ | ปัญหา อุปสรรค ที่ไม่สามารถปฏิบัติ<br>ตามมาตรการ และแนวทางแก้ไข | เอกสารอ้างอิง |
|---|---|---|---|
| 1. ออกแบบหน้าเหมืองให้มีลักษณะเป็นขั้นบันได (Benching Method) ให้มีความสูงชันไม่เกิน 10 เมตร และความกว้างขั้นละไม่น้อยกว่า 10 เมตร และควบคุมความลาดชันรวม (Overall Slope) ไม่ให้เกิน 45 องศา พร้อมทั้งตรวจสอบสภาพหน้าเหมืองให้อยู่ในสภาพที่ปลอดภัยจากการพังทลายก่อนเข้าปฏิบัติงานในแต่ละวัน | <ul style="list-style-type: none"> <li>วิศวกรควบคุมการทำเหมืองของโครงการได้ออกแบบการทำเหมืองให้เป็นไปตามแผนผังกำหนด โดยออกแบบหน้าเหมืองให้มีลักษณะเป็นขั้นบันได (Benching Method) ให้มีความสูงชันไม่เกิน 10 เมตร และความกว้างขั้นละไม่น้อยกว่า 10 เมตร และควบคุมความลาดชันรวม (Overall Slope) ไม่ให้เกิน 45 องศา พร้อมทั้งตรวจสอบสภาพหน้าเหมืองให้อยู่ในสภาพที่ปลอดภัยจากการพังทลายก่อนเข้าปฏิบัติงานในแต่ละวัน</li> </ul> | - | <ul style="list-style-type: none"> <li>เอกสารแนบ 4 รูปที่ 2</li> </ul> <p>พื้นที่หน้าเหมืองปัจจุบัน</p> |

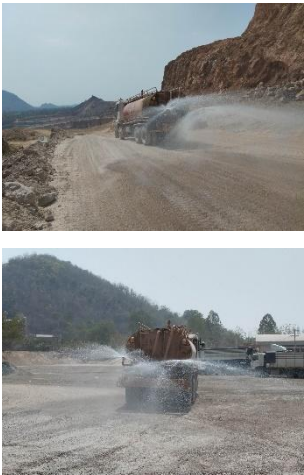
| เงื่อนไขตามมาตรการ | ผลการปฏิบัติตามมาตรการ | ปัญหา อุปสรรค ที่ไม่สามารถปฏิบัติตามมาตรการ และแนวทางแก้ไข | เอกสารอ้างอิง |
|---|---|---|---|
| 2. ฉีดพรมน้ำบนเส้นทางถนนลูกรังตั้งแต่หน้าเหมืองถึงถนนลาดยางส่วนบุคคลของกลุ่มโรงโม่หินอย่างน้อย วันละ 4 ครั้ง หรือตามสภาพอากาศในแต่ละวัน และหมั่นดูแลสภาพผิวถนนให้มีสภาพดีอยู่เสมอ | <ul style="list-style-type: none"> <li>● การดำเนินการของโครงการได้มีมาตรการลดผลกระทบด้านการฟุ้งกระจายของฝุ่นละอองจากการขนส่งแร่ โดยการฉีดพรมน้ำบริเวณหน้าเหมือง เส้นทางขนส่งแร่ภายในเหมืองและเส้นทางช่วงที่ผ่านชุมชน วันละ 3-4 ครั้ง หรือตามความเหมาะสมกับสภาพภูมิอากาศ เพื่อลดการฟุ้งกระจายของฝุ่นละออง</li> </ul> | - | <ul style="list-style-type: none"> <li>● เอกสารแนบ 4 รูปที่ 9</li> </ul> <p>การฉีดพรมน้ำ</p> |

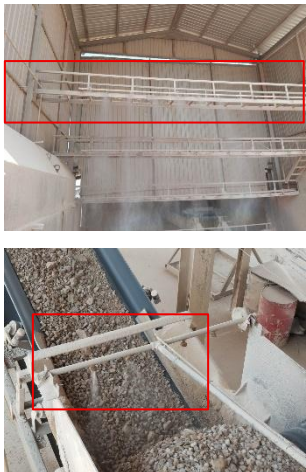
| เงื่อนไขตามมาตรการ | ผลการปฏิบัติตามมาตรการ | ปัญหา อุปสรรค ที่ไม่สามารถปฏิบัติตามมาตรการ และแนวทางแก้ไข | เอกสารอ้างอิง |
|---|---|---|---|
| <p>5. ให้ดูแลรักษาและปรับปรุงระบบป้องกันผลกระทบสิ่งแวดล้อมของโรงโม่หินให้เป็นไปตามประกาศกรมอุตสาหกรรมพื้นฐานและการเหมืองแร่ เรื่อง ให้โรงโม่ บด หรือย่อยหิน มีระบบป้องกันผลกระทบสิ่งแวดล้อมอย่างเคร่งครัด</p> | <ul style="list-style-type: none"> <li>ผู้รับช่วงการทำเหมืองได้มีการดูแลบำรุงรักษาอาคารและอุปกรณ์ตลอดจนระบบป้องกันผลกระทบสิ่งแวดล้อมตลอดระยะเวลาทำงานอย่างเข้มงวด เพื่อไม่ปล่อยฝุ่นละอองเกินมาตรฐานตามประกาศกระทรวงวิทยาศาสตร์ เทคโนโลยีและสิ่งแวดล้อม เรื่อง กำหนดมาตรฐานควบคุมการปล่อยฝุ่นละอองจากโรงโม่บดหรือย่อยหิน ลงวันที่ 20 ธันวาคม 2539</li> </ul> | <p>-</p> | <ul style="list-style-type: none"> <li>เอกสารแนบ 4 รูปที่ 8</li> </ul> <div data-bbox="1765 427 2069 657" data-label="Image"> </div> <p>อาคารปิดคลุมโรงโม่หิน</p> <div data-bbox="1765 727 2069 954" data-label="Image"> </div> <p>อาคารปิดคลุมยังรับหินใหญ่</p> <div data-bbox="1765 1024 2069 1251" data-label="Image"> </div> <p>หลังคาปิดคลุมสายพานลำเลียง</p> |

| เงื่อนไขตามมาตรการ | ผลการปฏิบัติตามมาตรการ | ปัญหา อุปสรรค ที่ไม่สามารถปฏิบัติตามมาตรการ และแนวทางแก้ไข | เอกสารอ้างอิง |
|---|---|---|---|
| | | | <p>ระบบสเปรย์น้ำ</p> |

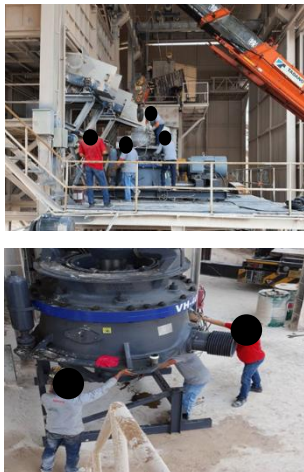
| เงื่อนไขตามมาตรการ | ผลการปฏิบัติตามมาตรการ | ปัญหา อุปสรรค ที่ไม่สามารถปฏิบัติตามมาตรการ และแนวทางแก้ไข | เอกสารอ้างอิง |
|---|---|---|---|
| 1. ดูแลรักษาสภาพเครื่องจักรและอุปกรณ์ต่างๆ ให้อยู่ในสภาพที่สมบูรณ์ สามารถใช้งานได้ตามปกติ เพื่อลดระดับเสียงจากการทำงานของเครื่องจักรต่างๆ | <ul style="list-style-type: none"> <li>พนักงานซ่อมบำรุงของโครงการได้มีการดูแลรักษาสภาพเครื่องจักรและอุปกรณ์ต่างๆ ให้อยู่ในสภาพที่สมบูรณ์สามารถใช้งานได้ตามสภาพปกติ เพื่อลดระดับเสียงจากการทำงานของเครื่องจักรต่างๆ โดยได้มีการสร้างโรงซ่อมบำรุงไว้ในพื้นที่โรงไม้หินของโครงการ</li> </ul> | - | <ul style="list-style-type: none"> <li>เอกสารแนบ 4 รูปที่ 23</li> </ul> <p>โรงซ่อมบำรุงของโครงการ</p> |

| เงื่อนไขตามมาตรการ | ผลการปฏิบัติตามมาตรการ | ปัญหา อุปสรรค ที่ไม่สามารถปฏิบัติตามมาตรการ และแนวทางแก้ไข | เอกสารอ้างอิง |
|---|---|---|---|
| | | | <p>การซ่อมบำรุงเครื่องจักรอุปกรณ์</p> |

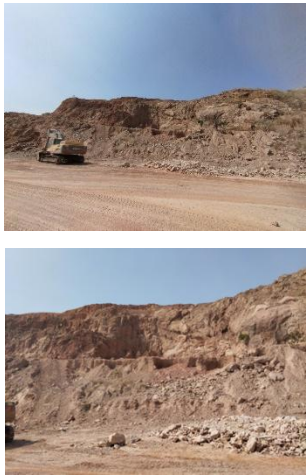
| เงื่อนไขตามมาตรการ | ผลการปฏิบัติตามมาตรการ | ปัญหา อุปสรรค ที่ไม่สามารถปฏิบัติตามมาตรการ และแนวทางแก้ไข | เอกสารอ้างอิง |
|---|---|---|---|
| <p>2. ให้เปิดหน้าเหมืองในลักษณะขั้นบันได โดยให้แต่ละขั้นมีความสูงไม่เกิน 10 เมตร และมีความกว้างไม่น้อยกว่า 10 เมตร และต้องควบคุมความลาดเอียงทั้งหมดของหน้าเหมือง (Overall Slope) ไม่เกิน 45 องศา เพื่อป้องกันมิให้เกิดการพังถล่มหรือการร่วงหล่นของดินและเศษหิน ซึ่งทำให้บริเวณหน้าเหมืองมีสภาพที่ปลอดภัยอยู่เสมอ</p> | <ul style="list-style-type: none"> <li>วิศวกรผู้ควบคุมการทำเหมืองเหมืองได้วางแผนเปิดหน้าเหมืองตามแผนผังกำหนด โดยออกแบบหน้าเหมืองให้มีลักษณะเป็นขั้นบันได (Benching Method) ให้มีความสูงขั้นละไม่เกิน 10 เมตร และความกว้างขั้นละไม่น้อยกว่า 10 เมตร และควบคุมความลาดชันรวม (Overall Slope) ไม่ให้เกิน 45 องศา</li> </ul> | <p>-</p> | <ul style="list-style-type: none"> <li>เอกสารแนบ 4 รูปที่ 2</li> </ul> <p>พื้นที่หน้าเหมืองปัจจุบัน</p> |
