โครงการเหมืองแร่หินอุตสาหกรรมชนิดแร่แคลไซต์ ประทานบัตรที่ 29177/15681

ของนางชนปรียา ดัดวงษ์ (รับช่วงการทำเหมือง โดย บริษัท แร่สยาม จำกัด)

### บทนำ

#### 1.1 ความเป็นมาของการจัดทำรายงาน

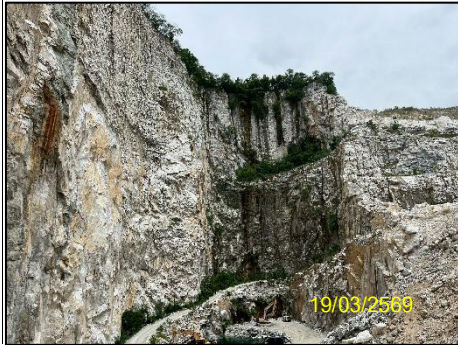
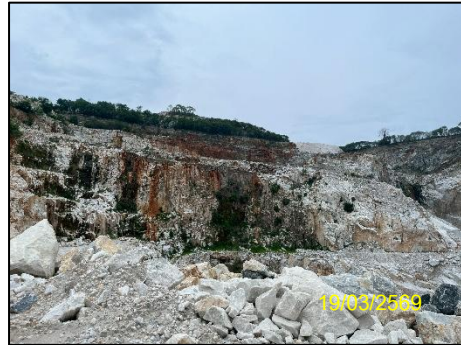
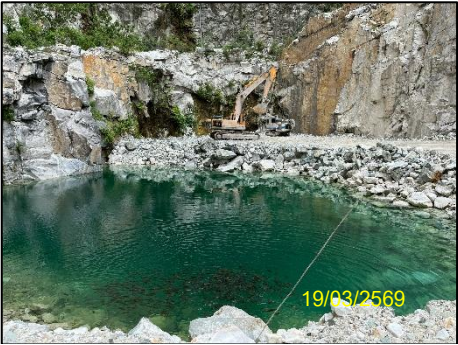
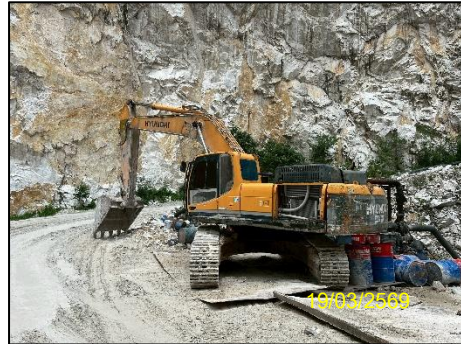
### ภาพที่ 1-1 ลักษณะกิจกรรมบริเวณพื้นที่โครงการ

พื้นที่ทำเหมืองแร่แคลไซต์ ประทานบัตรที่ 29177/15681 มีเนื้อที่ 23-2-41 ไร่ ในปัจจุบันมีสภาพพื้นที่เป็นบ่อเหมืองเนื้อที่ประมาณ 10 ไร่ โดยกั้นขุมเหมืองลึกจากพื้นผิวประมาณ 50 เมตร มีชั้นบันได โดยที่ขอบขุมเหมืองทางทิศตะวันออกอยู่ห่างแนวถนนซอย 1 ประมาณ 200 เมตร ขอบเขตประทานบัตรทางด้านทิศเหนือห่างจากถนนสายตรี ประมาณ 10 เมตร ขอบเขตประทานบัตรทางด้านทิศใต้ห่างจากห้วยไม่มีชื่อประมาณ 3 เมตร ทั้งนี้ไม่พบการพังทลายของขอบบ่อเหมือง

## ลักษณะพื้นที่หน้าเหมืองในปัจจุบัน

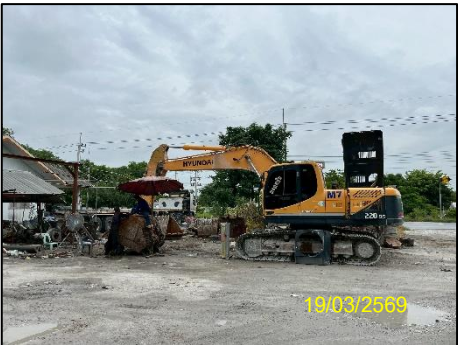
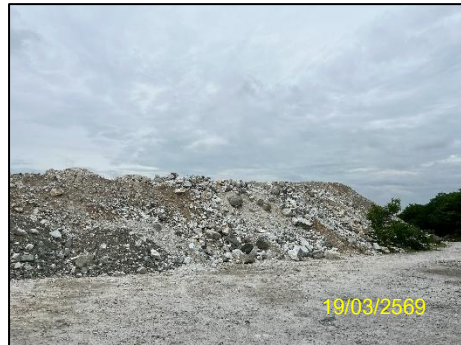
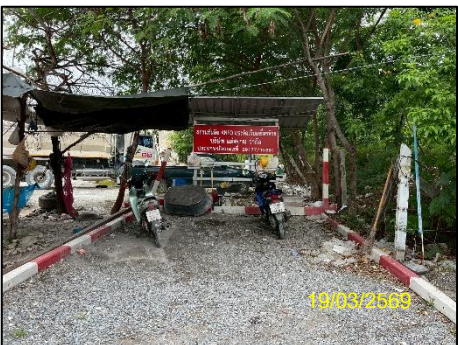
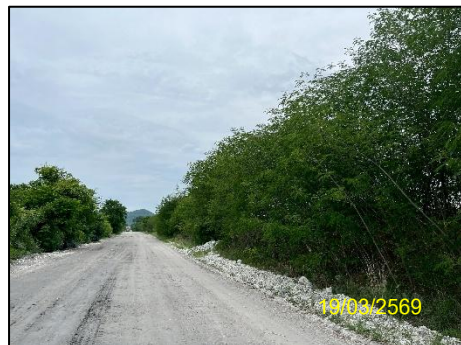
ในปัจจุบันทางโครงการมีการทำเหมืองหาบ โดยการระเบิดหน้าเหมืองเพื่อนำแร่ออกจากแหล่งและบรรทุกก้อนแร่ที่มีขนาดใหญ่ขึ้นจากบ่อเหมืองนำมาลดขนาดเล็กลงโดยใช้ Hydraulic Breaker เเจาะกระแทกหิน จากนั้นจะบรรทุกไปจำหน่ายต่อไป

## สภาพทั่วไปภายในพื้นที่โครงการ

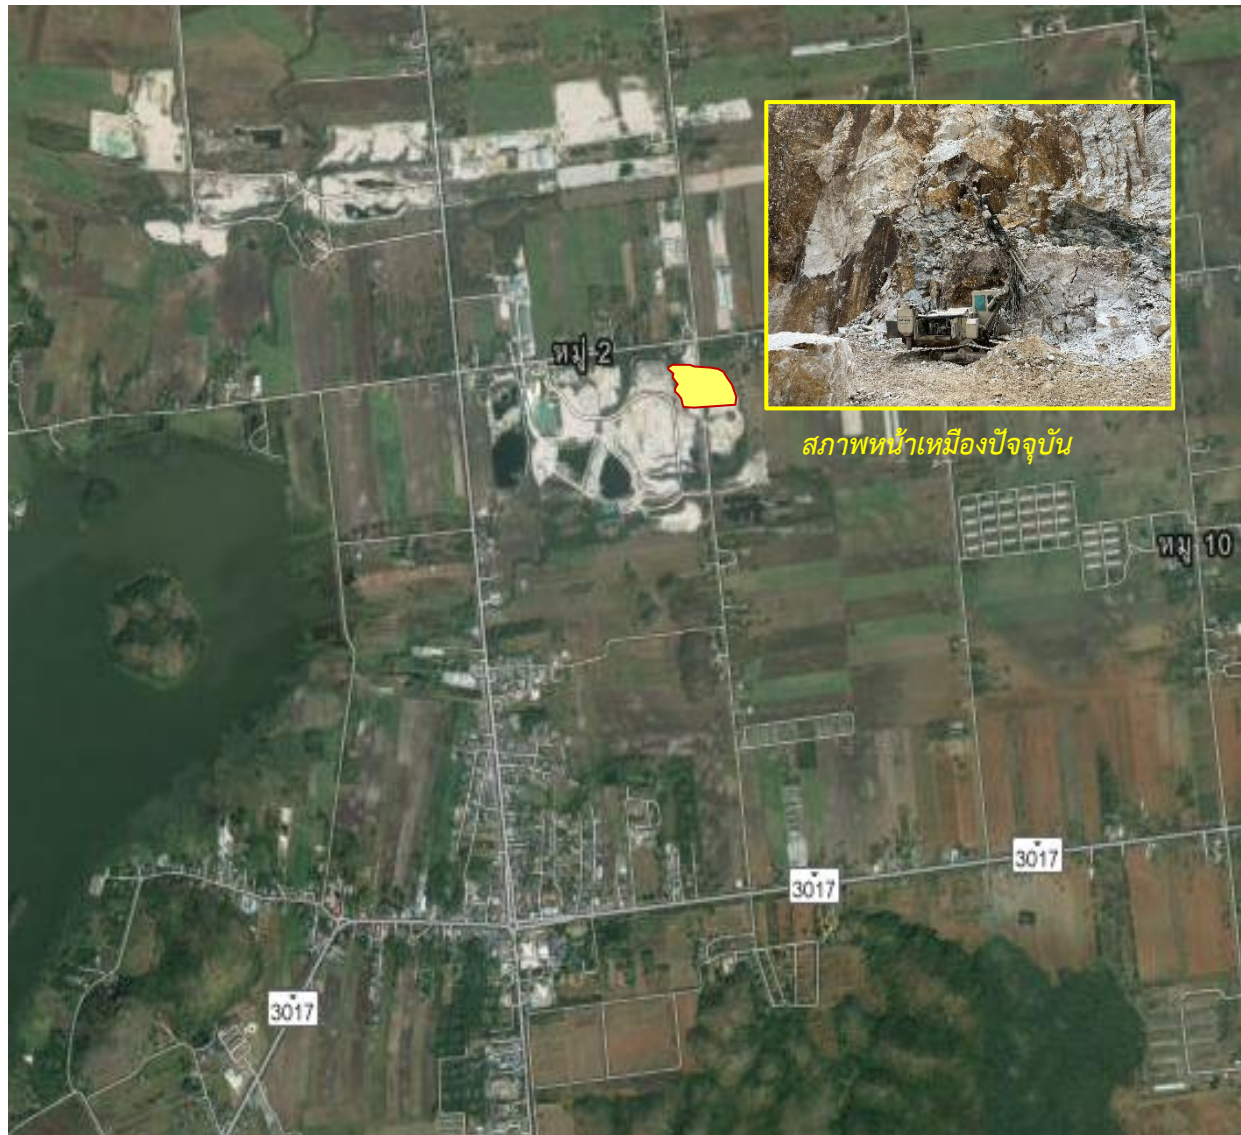
รูปที่ 1-3 การใช้ประโยชน์ที่ดินบริเวณโดยรอบพื้นที่โครงการ

การใช้ประโยชน์ที่ดินบริเวณโดยรอบพื้นที่โครงการ ดังแสดงไว้ (รูปที่ 1-3) มีรายละเอียดดังนี้

| ทิศเหนือ | ติดต่อกับ | ถนนสาธารณะสายบ้านโคกตูม-บ้านน้ำซับ |
| ทิศใต้ | ติดต่อกับ | ห้วยไม่มีชื่อ และพื้นที่ประทานบัตรทำเหมืองแร่แคลไซต์ |
| ทิศตะวันออก | ติดต่อกับ | ถนนสาธารณะสายบ้านโคกตูม-วัดสายโท |
| ทิศตะวันตก | ติดต่อกับ | ประทานบัตรทำเหมืองแร่แคลไซต์ |
