โครงการเหมืองแร่หินอุตสาหกรรมชนิดแร่แคลไซต์ ประทานบัตรที่ 29177/15681

ของนางชนปรียา ดัตตวงษ์ (รับช่วงการทำเหมือง โดย บริษัท แร่สยาม จำกัด)

### การปฏิบัติตามมาตรการป้องกันและแก้ไขผลกระทบสิ่งแวดล้อม

โดยได้เข้าทำการตรวจสอบผลการปฏิบัติตามมาตรการป้องกันและแก้ไขผลกระทบสิ่งแวดล้อมระหว่างวันที่ 19-20 มีนาคม พ.ศ.2569 สามารถสรุปผลการปฏิบัติได้ดังนี้

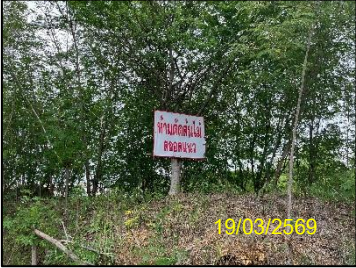
| เงื่อนไขตามมาตรการ | ผลการปฏิบัติตามมาตรการ | ปัญหา อุปสรรค และแนวทางแก้ไข | ภาพประกอบมาตรการ |
|---|---|---|---|
| <p><b>ระหว่างการดำเนินการ</b></p> <p><b>1. ทรัพยากรสิ่งแวดล้อมด้านกายภาพ</b></p> <p>1.บริเวณที่ไม่ได้ใช้ประโยชน์ ให้ปลูกต้นไม้ยืนต้นโตเร็วหรือไม่ ท้องถิ่นในระยะ 2x2 เมตร ให้เต็มพื้นที่</p> | <p>- โครงการทำการปลูกต้นไม้บริเวณโดยรอบขอบบ่อเหมือง</p> | ไม่พบปัญหา | <p>แนวต้นไม้บริเวณโดยรอบขอบบ่อเหมือง</p> |

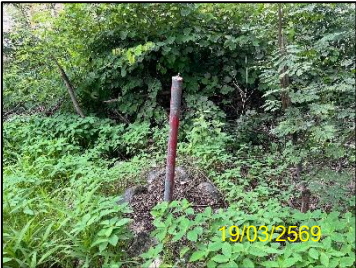
| เงื่อนไขตามมาตรการ | ผลการปฏิบัติตามมาตรการ | ปัญหา อุปสรรค และแนวทางแก้ไข | ภาพประกอบมาตรการ |
|---|---|---|---|
| <p><b>2. พื้นที่ที่เว้นไม่ทำเหมือง</b></p> <p>- แนวเขตรอบพื้นที่เปิดทำเหมือง 10 เมตร</p> <p>- แนวกันเขตไม่ทำเหมืองจากแนวถนนสายตรีที่อยู่ด้านเหนือของโครงการ 50 เมตร และจากแนวถนนซอย 1 ที่อยู่ด้านตะวันออกของโครงการ 21 เมตร</p> | <p>- ปฏิบัติตามมาตรการที่กำหนด</p> <p>1. เว้นระยะ 10 เมตร จากแนวเขตรอบพื้นที่เปิดทำเหมือง</p> <p>2. เว้นระยะ 50 เมตร จากแนวถนนสายตรีด้านทิศเหนือของโครงการ</p> | ไม่พบปัญหา | <p>แนวเว้นการทำเหมืองทางด้านทิศเหนือ</p> |

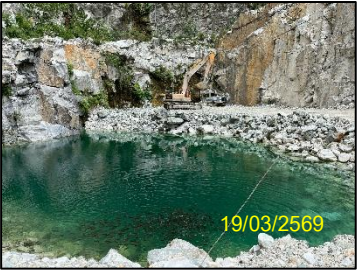
| เงื่อนไขตามมาตรการ | ผลการปฏิบัติตามมาตรการ | ปัญหา อุปสรรค และแนวทางแก้ไข | ภาพประกอบมาตรการ |
|---|---|---|---|
| 3. กั้นพื้นที่กั้นชุมชนเหมืองบางส่วนที่เปิดทำแร่และไม่ใช้ประโยชน์แล้วบริเวณหมายอักษร “ ข ” เป็นบ่อเก็บตะกอนรองรับน้ำฝนไหลบ่าหน้าดิน ทั้งนี้ควรมีขนาดความจุไม่น้อยกว่า 1,600 ลบ.ม | - โครงการได้กั้นพื้นที่กั้นชุมชนเหมืองเป็นบ่อเก็บตะกอนเพื่อรองรับน้ำฝนที่ไหลบ่าหน้าดิน ซึ่งบ่อดังกล่าวสามารถรองรับน้ำฝนได้เป็นอย่างดี | ไม่พบปัญหา | <p>บ่อกักเก็บน้ำบริเวณชุมชนเหมือง</p> |

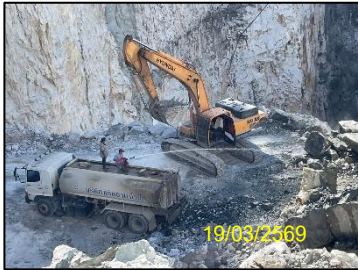
| เงื่อนไขตามมาตรการ | ผลการปฏิบัติตามมาตรการ | ปัญหา อุปสรรค และแนวทางแก้ไข | ภาพประกอบมาตรการ |
|---|---|---|---|
| 4. การเก็บกองแร่ให้ย้ายจากบริเวณขอบชุมชนเหมืองด้านเหนือในปัจจุบันไปอยู่ในบริเวณพื้นที่กั้นเขตไม่ทำเหมืองในระยะ 50 เมตร จากแนวถนนด้านเหนือบริเวณหมายอักษร “ ร ” ขนาด 5x50 เมตร พร้อมมีแนวคูระบายน้ำล้อมรอบเพื่ยงเบนลงสู่บ่อดักตะกอน | <p>- ในปัจจุบันโครงการได้เก็บกองแร่บริเวณพื้นที่ว่างระหว่างหมุดหลักฐานที่ 1, 2, 5 และ 6</p> <p>- โครงการได้ติดตั้งเครื่องสูบน้ำ เพื่อนำน้ำในบ่อชุมชนเหมืองมาใช้สำหรับฉีดพรมน้ำด้านบนของหน้าระเบิดเพื่อลดการฟุ้งกระจายของฝุ่นละออง</p> | <p>ไม่พบปัญหา</p> <p>ไม่พบปัญหา</p> | <p>ฉีดพรมน้ำด้านบนของหน้าระเบิด</p> |

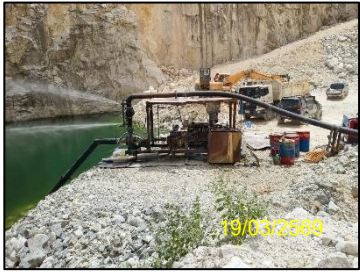
| เงื่อนไขตามมาตรการ | ผลการปฏิบัติตามมาตรการ | ปัญหา อุปสรรค และแนวทางแก้ไข | ภาพประกอบมาตรการ |
|---|---|---|---|
| | - โครงการได้ติดตั้งเครื่องสูบน้ำ เพื่อนำน้ำในจากบ่อดักตะกอนมาใช้สำหรับฉีดพรมน้ำบริเวณพื้นที่โรงโม่เส้นทางขนส่งแร่ เพื่อลดการฟุ้งกระจายของฝุ่นละออง | ไม่พบปัญหา | <p>19/03/2569</p> <p>เครื่องสูบน้ำจากบ่อดักเหมืองเพื่อนำไปฉีดพรมเพื่อลดฝุ่นละออง</p> |

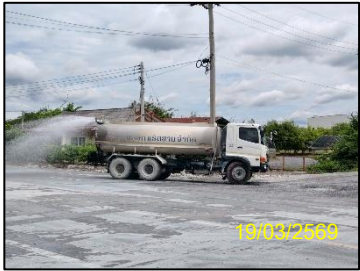
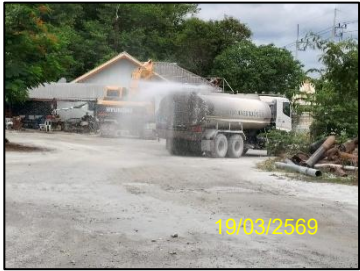
| เงื่อนไขตามมาตรการ | ผลการปฏิบัติตามมาตรการ | ปัญหา อุปสรรค และแนวทางแก้ไข | ภาพประกอบมาตรการ |
|---|---|---|---|
| | - โครงการจัดให้มีรถบรรทุกน้ำ ฉีดพรมน้ำบริเวณพื้นที่โครงการ และเส้นทางขนส่งแร่ โดยเฉพาะเส้นทางขนส่งแร่ที่เป็นถนนลูกรัง เพื่อลดการฟุ้งกระจายของฝุ่นละออง | ไม่พบปัญหา | <p>18/03/2569</p> <p>19/03/2569</p> <p>รถบรรทุกน้ำ ฉีดพรมน้ำบริเวณพื้นที่โครงการ</p> |

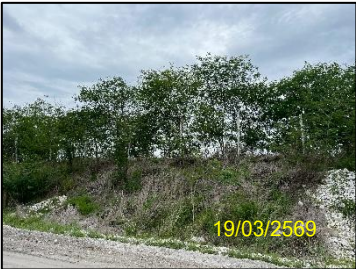
| เงื่อนไขตามมาตรการ | ผลการปฏิบัติตามมาตรการ | ปัญหา อุปสรรค และแนวทางแก้ไข | ภาพประกอบมาตรการ |
|---|---|---|---|
| 5. ปรับขอบขุมเหมืองเดิมให้ปลอดภัยจากการพังทลายส่วนที่อาจร่วงหล่นได้จากการกัดเซาะของน้ำไหลบ่าหน้าดินหรือได้รับความเสียหายจากการระเบิดเอาแร่ของการขยายหน้าเหมือง | - โครงการทำการปรับขอบขุมเหมืองเดิมโดยการยกคันดินสูงขึ้น พร้อมทั้งมีการปลูกต้นไม้บริเวณคันดินโดยรอบเพื่อเป็นแนวขอบเขตบ่อเหมืองให้เห็นอย่างชัดเจน และมีความปลอดภัยจากการกัดเซาะและพังทลาย | ไม่พบปัญหา | <p>แนวคันดินบริเวณโดยรอบบ่อเหมือง</p> |

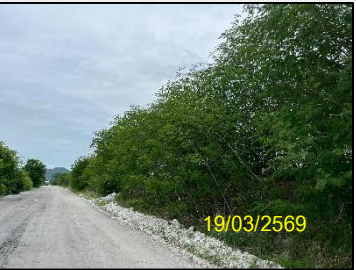
| เงื่อนไขตามมาตรการ | ผลการปฏิบัติตามมาตรการ | ปัญหา อุปสรรค และแนวทางแก้ไข | ภาพประกอบมาตรการ |
|---|---|---|---|
| 6. ปลูกหญ้าแฝกรอบขอบขุมเหมืองเดิมและรอบแนวเขตที่จะขยายหน้าเหมืองกว้าง 3 เมตร ส่วนชั้นนอกถัดมาให้ปลูกไม้ยืนต้นโตเร็วแบบสลับฟันปลาอย่างน้อย 3 แถว ระยะห่าง 2 x 2 เมตร ให้เลือกพันธุ์ไม้ชนิดไม่ผลัดใบ ทรงพุ่มสูง เช่น สนประดิพัทธ์ สะเดามะขามเทศ ประดู่ เป็นต้น | <p>- โครงการได้ปรับขอบขุมเหมืองให้มีคันดินยกสูงและมีความปลอดภัยจากการพังทลาย พร้อมทั้งมีการปลูกต้นไม้บริเวณคันดินโดยรอบ เพื่อเป็นแนวขอบเขตบ่อเหมืองให้เห็นอย่างเด่นชัด</p> <p><u>ต้นไม้ที่ปลูก</u> มะขามเทศ กระถินป่า ราชพฤกษ์</p> | ไม่พบปัญหา | <p>การปลูกต้นไม้บริเวณคันดินโดยรอบ</p> |

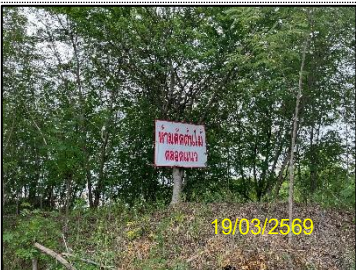
| เงื่อนไขตามมาตรการ | ผลการปฏิบัติตามมาตรการ | ปัญหา อุปสรรค และแนวทางแก้ไข | ภาพประกอบมาตรการ |
|---|---|---|---|
| | - ติดป้ายเตือน “ห้ามตัดต้นไม้ตลอดแนว” ในบริเวณพื้นที่ที่มองเห็นได้ชัดเจน | ไม่พบปัญหา | <p>ติดป้ายเตือน “ห้ามตัดต้นไม้ตลอดแนว”</p> |

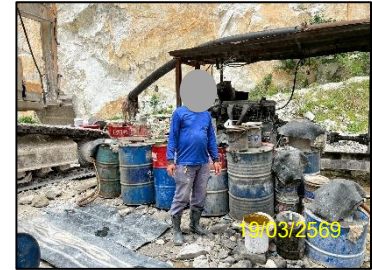
| เงื่อนไขตามมาตรการ | ผลการปฏิบัติตามมาตรการ | ปัญหา อุปสรรค และแนวทางแก้ไข | ภาพประกอบมาตรการ |
|---|---|---|---|
| 3. สำรวจจำนวนและความพร้อมของอุปกรณ์ป้องกันอันตรายส่วนบุคคล เช่น หมวกนิรภัย หน้ากากป้องกันฝุ่นหรือที่ครอบงมูก ปลั๊กอุดหู รองเท้ากันกระแทก ถุงมือ แวนตาป้องกันฝุ่น เป็นต้น ให้เพียงพอและเหมาะสมกับประเภทงานของพนักงานโครงการทุกคน | - คนงานของโครงการมีการใช้อุปกรณ์ป้องกันอันตรายส่วนบุคคล เช่น หมวกนิรภัย หน้ากากป้องกันฝุ่นหรือผ้าจมูก | ไม่พบปัญหา | <p>การสวมใส่อุปกรณ์ป้องกันอันตรายส่วนบุคคล</p> |

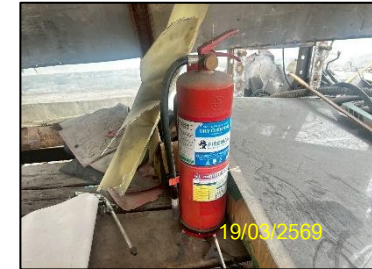
| เงื่อนไขตามมาตรการ | ผลการปฏิบัติตามมาตรการ | ปัญหา อุปสรรค และแนวทางแก้ไข | ภาพประกอบมาตรการ |
|---|---|---|---|
| | - จัดให้มีถังเคมีดับเพลิงไว้ตามจุดต่าง ๆ ของโครงการ | ไม่พบปัญหา | <p>ติดตั้งถังเคมีดับเพลิงในพื้นที่โครงการ</p> |

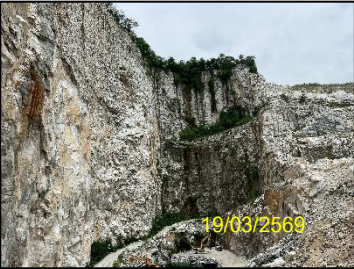
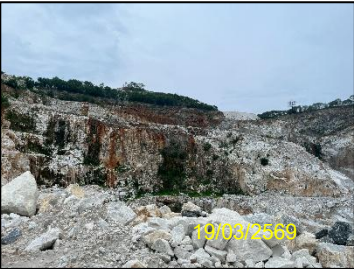
| เงื่อนไขตามมาตรการ | ผลการปฏิบัติตามมาตรการ | ปัญหา อุปสรรค<br>และแนวทางแก้ไข | ภาพประกอบมาตรการ |
|---|---|---|---|
| <p><b>1. ช่วงดำเนินการทำเหมือง</b></p> <p><b>1.1 ทรัพยากรด้านกายภาพ</b></p> <p>1.กำหนดให้ดำเนินโครงการ ตามขั้นตอนวิธีการทำเหมืองอย่างเคร่งครัด โดยวิธีเหมืองหาบในลักษณะการทำเหมืองแบบขั้นบันได ควบคุมความสูงขั้นบันได ประมาณ 5 เมตร ความกว้างมากกว่า 5 เมตร ขึ้นไป ความลาดเอียงโดยรวมเฉลี่ยไม่เกิน 45 องศา</p> | <p>- หน้าเหมืองของโครงการมีความลาดชันและหน้าเหมืองไม่มีลักษณะเป็นขั้นบันได แต่ได้ปรับทางขึ้น-ลงให้มีความปลอดภัยมากที่สุด</p> | <p>โครงการเป็นการทำเหมืองต่อจากหน้าเหมืองที่เคยผ่านการทำเหมืองมาแล้วก่อนที่จะได้รับอนุญาตประทานบัตร ซึ่งหน้าเหมืองเดิมมีความลาดชันมากและพื้นที่ในการทำเหมืองถูกขยายจนเต็มเนื้อที่ด้านกว้างแล้ว ดังนั้นจึงปรับหน้าเหมืองให้มีลักษณะเป็นขั้นบันไดค่อนข้างยาก</p> | <br> <p>ลักษณะหน้าเหมืองของโครงการ</p> |

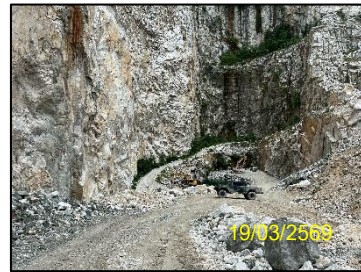
| เงื่อนไขตามมาตรการ | ผลการปฏิบัติตามมาตรการ | ปัญหา อุปสรรค และแนวทางแก้ไข | ภาพประกอบมาตรการ |
|---|---|---|---|
| 7. ให้นำเปลือกดิน เศษหินที่เกิดขึ้นจากการเปิดขยายหน้าเหมืองมาใช้ในการทำคันทำนบรอบขุมเหมืองอีกชั้นหนึ่งถัดจากแนวปลูกหญ้าแฝกรอบขุมเหมือง สำหรับเศษดินและเศษหินที่เหลือจากการสร้างแนวคันทำนบ ให้นำไปใช้ปรับถนนภายในเหมือง และซ่อมแซมแนวคันทำนบก่อนเป็นลำดับแรก ส่วนที่เหลือจึงให้นำไปถมกลับขุมเหมือง โดยเน้นให้ถมกลับบริเวณด้านใต้เป็นหลัก | - เศษดินที่เกิดขึ้นในปัจจุบันมีปริมาณน้อยมาก เพราะเป็นการขยายหน้าเหมืองในพื้นที่บ่อเหมืองเก่า ส่วนบริเวณที่ขยายหน้าเหมืองใหม่ถ้าเกิดเศษดินจะนำปรับถมเส้นทางลงสู่บ่อเหมืองเพื่อปรับลดความลาดชันลง | ไม่พบปัญหา | <p>19/03/2569</p> <p>การนำหน้าดินมาปรับลดความลาดชันบริเวณเส้นทางลงสู่บ่อเหมือง</p> |

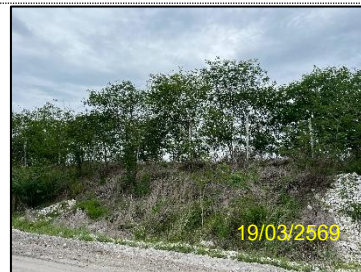
| เงื่อนไขตามมาตรการ | ผลการปฏิบัติตามมาตรการ | ปัญหา อุปสรรค และแนวทางแก้ไข | ภาพประกอบมาตรการ |
|---|---|---|---|
| 8. แนวคันทำนบนี้กำหนดให้ฐานกว้างประมาณ 3 เมตร สันกว้างประมาณ 2 เมตร สูงประมาณ 1 เมตร พร้อมปลูกหญ้าแฝกคลุมดินและปลูกไม้ยืนต้นโตเร็ว พวกสะเดา บนแนวสันของคันทำนบระยะห่าง 2 เมตร อย่างน้อย 1 แถว | - ปฏิบัติตามมาตรการที่กำหนด | ไม่พบปัญหา | <p>19/03/2569</p> <p>แนวคันดินบริเวณโดยรอบบ่อเหมือง</p> |

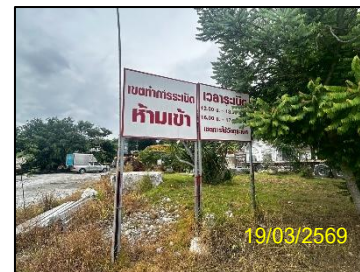
| เงื่อนไขตามมาตรการ | ผลการปฏิบัติตามมาตรการ | ปัญหา อุปสรรค และแนวทางแก้ไข | ภาพประกอบมาตรการ |
|---|---|---|---|
| 11. การใช้วัตถุระเบิดกำหนดต้องมีวิศวกรควบคุมการทำเหมืองอยู่ประจำโครงการ เป็นผู้วางแผนปฏิบัติงานควบคุมและติดตามตรวจสอบการเจาะและการใช้วัตถุระเบิดทุกครั้ง โดย<br>- จัดทำป้ายประกาศวันและเวลาที่เจาะระเบิดและติดตั้งให้เห็นได้ชัดเจนเป็นระยะๆ บริเวณใกล้ถนนซอย 1 และถนนสายตรี ที่อยู่ใกล้พื้นที่โครงการในระยะ 500 เมตร<br>- ให้ทำการระเบิดไม่เกินวันละ 1 ครั้งและเป็นเวลาเดียวกันทุกวันประมาณช่วงเวลา 12.00 -13.00 น. ดังนี้ ก่อนและหลังทำการระเบิดควรมีสัญญาณเตือนทุกครั้ง<br>- หลีกเลี่ยงการใช้วัตถุระเบิดแบบไม่มีขอบเขตกันการอัดปิดรูระเบิดให้พอเหมาะพอดี รักษาตำแหน่งรูเจาะให้แม่นยำ ทั้งนี้กำหนดให้ใช้ปริมาณวัตถุระเบิดไม่เกิน 26 ปอนด์/จังหวะถ่วง | - การดำเนินการใช้วัตถุระเบิดในการทำเหมืองของโครงการเป็นไปตามแผนผังแนบท้ายประธานบัตร<br>- มีการติดตั้งป้ายเวลาระเบิดบริเวณด้านหน้าสำนักงานที่ติดกับถนนซอย 1<br><br>- ก่อนการระเบิดทุกครั้งจะมีการปิดถนนซอย 1 ที่อยู่ทางด้านทิศตะวันออกของโครงการ<br><br>- ปฏิบัติตามมาตรการที่กำหนด | ไม่พบปัญหา | <p>การติดตั้งป้ายสัญญาณเตือนเวลาระเบิด</p> |

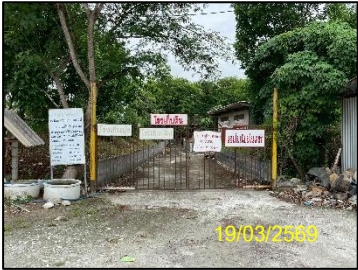
| เงื่อนไขตามมาตรการ | ผลการปฏิบัติตามมาตรการ | ปัญหา อุปสรรค<br>และแนวทางแก้ไข | ภาพประกอบมาตรการ |
|---|---|---|---|
| | - จัดให้มีอาคารสำหรับเก็บวัตถุระเบิด | ไม่พบปัญหา | <p>อาคารเก็บวัตถุระเบิด</p> |

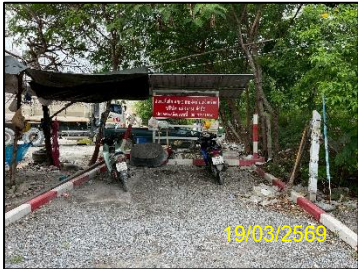
| เงื่อนไขตามมาตรการ | ผลการปฏิบัติตามมาตรการ | ปัญหา อุปสรรค<br>และแนวทางแก้ไข | ภาพประกอบมาตรการ |
|---|---|---|---|
| | - โครงการจัดให้มีสถานที่ผลิต ANFO และจัดเก็บเครื่องจักร | ไม่พบปัญหา | <p>สถานที่ผลิต ANFO และจัดเก็บเครื่องจักร</p> |

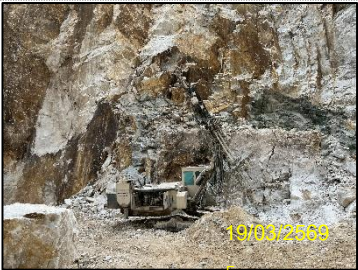
| เงื่อนไขตามมาตรการ | ผลการปฏิบัติตามมาตรการ | ปัญหา อุปสรรค<br>และแนวทางแก้ไข | ภาพประกอบมาตรการ |
|---|---|---|---|
| | - โครงการใช้เครื่องเจาะระเบิดแบบดินตะขบที่มีเครื่องดูดฝุ่นติดตั้งที่บริเวณหัวเจาะหรือใช้น้ำหล่อลงในรูเจาะ เพื่อป้องกันและลดการฟุ้งกระจายของฝุ่นละอองที่เกิดจากการเจาะระเบิด | ไม่พบปัญหา | <p>เครื่องเจาะระเบิดแบบดินตะขบ</p> |

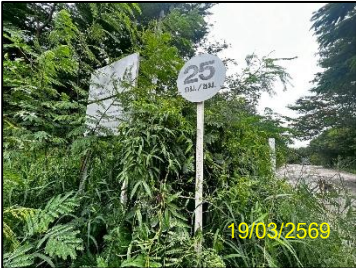
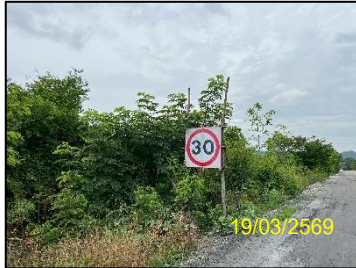
| เงื่อนไขตามมาตรการ | ผลการปฏิบัติตามมาตรการ | ปัญหา อุปสรรค และแนวทางแก้ไข | ภาพประกอบมาตรการ |
|---|---|---|---|
| <b>1.3 คุณค่าการใช้ประโยชน์ของมนุษย์</b><br>1. กำหนดความเร็วของรถขนแร่ให้อยู่ในระดับไม่เกิน 30 กิโลเมตรต่อชั่วโมง ในช่วงที่ผ่านถนนลูกรังและชุมชน สำหรับความเร็วบนทางหลวงให้เป็นไปตามข้อกำหนดตามตำรวจทางหลวง | - โครงการได้ปฏิบัติตามมาตรการที่กำหนด<br>1. มีการจัดทำป้ายจำกัดความเร็วของรถขนแร่ให้อยู่ในระดับไม่เกิน 30 กิโลเมตรต่อชั่วโมง<br>2. มีการจัดทำป้ายจำกัดความเร็วของรถขนแร่ให้อยู่ในระดับไม่เกิน 25 กิโลเมตรต่อชั่วโมง | ไม่พบปัญหา | <p>ป้ายจำกัดความเร็ว</p> |

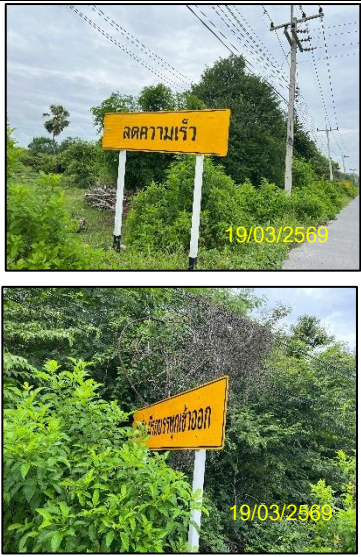
| เงื่อนไขตามมาตรการ | ผลการปฏิบัติตามมาตรการ | ปัญหา อุปสรรค และแนวทางแก้ไข | ภาพประกอบมาตรการ |
|---|---|---|---|
| | <ul style="list-style-type: none"> <li>- มีการจัดทำป้ายเตือนภัยให้ระวางรถบรรทุกเข้าออกบริเวณถนนเข้าสู่พื้นที่ของประทานบัตรของโครงการ ช่วงก่อนเลี้ยวเข้า-ออกพื้นที่โครงการ</li> </ul> | ไม่พบปัญหา | <p>ป้ายเตือนภัยให้ระวางรถบรรทุกเข้า-ออก</p> |

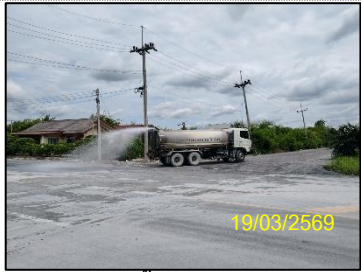
| เงื่อนไขตามมาตรการ | ผลการปฏิบัติตามมาตรการ | ปัญหา อุปสรรค และแนวทางแก้ไข | ภาพประกอบมาตรการ |
|---|---|---|---|
| 3. ให้ทำการฉีดพรมน้ำบริเวณหน้าเหมืองและเส้นทางขนส่งแร่ โดยเฉพาะเส้นทางขนส่งแร่ที่เป็นถนนลูกรัง โดยให้ฉีดพรมน้ำวันละ 2 ครั้ง คือช่วงเช้าและช่วงบ่าย โดยให้ใช้น้ำจากบ่อดักตะกอนในก้นขุมเหมืองเก่า ภายในพื้นที่โครงการทั้งนี้ให้พิจารณาจากสภาพภูมิอากาศ ฤดูกาล และปริมาณรถบรรทุกที่สัญจรไปมาด้วย | <ul style="list-style-type: none"> <li>- ใช้น้ำจากบ่อดักตะกอนฉีดพรมน้ำบริเวณเส้นทางขนส่งวันละ 2 ครั้ง ในช่วงเช้าและช่วงบ่าย</li> </ul> | ไม่พบปัญหา | <p>รถฉีดพรมน้ำเส้นทางขนส่งแร่</p> |

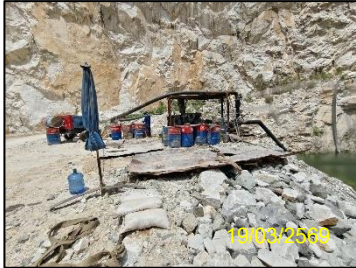
| เงื่อนไขตามมาตรการ | ผลการปฏิบัติตามมาตรการ | ปัญหา อุปสรรค และแนวทางแก้ไข | ภาพประกอบมาตรการ |
|---|---|---|---|
| | - โครงการได้ติดตั้งสถานีสูบน้ำขึ้นจากบ่อดักตะกอน เพื่อฉีดพรมน้ำบริเวณพื้นที่โครงการ และเส้นทางขนส่งแร่ โดยเฉพาะเส้นทางขนส่งแร่ที่เป็นถนนลูกรัง เพื่อลดการฟุ้งกระจายของฝุ่นละออง | ไม่พบปัญหา | <p>สถานีสูบน้ำขึ้นจากบ่อดักตะกอนเพื่อลดฝุ่นละออง</p> |

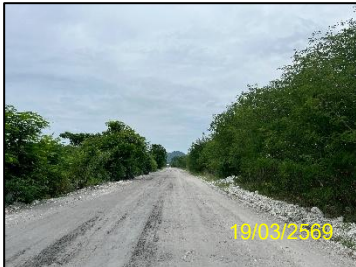
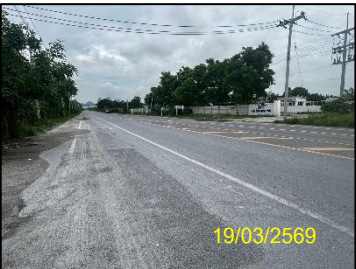
| เงื่อนไขตามมาตรการ | ผลการปฏิบัติตามมาตรการ | ปัญหา อุปสรรค และแนวทางแก้ไข | ภาพประกอบมาตรการ |
|---|---|---|---|
| 4. ทำการปรับปรุงหรือซ่อมแซมถนนส่วนที่ใช้ร่วมกับชุมชนให้อยู่ในสภาพดีอยู่เสมอโดยอาจอยู่ในรูปแบบให้การสนับสนุนในด้านวัสดุหรืองบประมาณ โดยประสานกับหน่วยงานที่รับผิดชอบ | - ทางโครงการมีการปรับปรุงเส้นทางขนส่งแร่ให้ใช้งานได้ดีอยู่เสมอ โดยการปรับถนนให้อัดแน่น | ไม่พบปัญหา | <p>สภาพเส้นทางขนส่งแร่</p> <p>เส้นทางคมนาคมเข้าสู่พื้นที่โครงการ</p> |

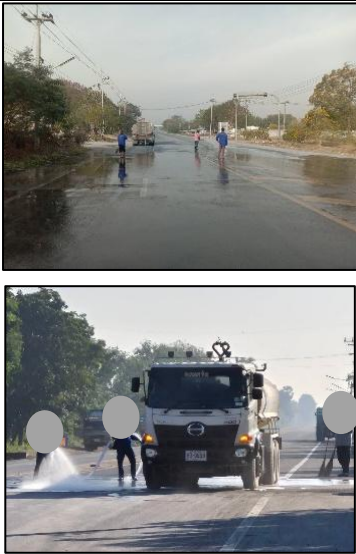
| เงื่อนไขตามมาตรการ | ผลการปฏิบัติตามมาตรการ | ปัญหา อุปสรรค และแนวทางแก้ไข | ภาพประกอบมาตรการ |
|---|---|---|---|
| | | | <p>การล้างถนนบริเวณเส้นทางขนส่งแร่</p> |

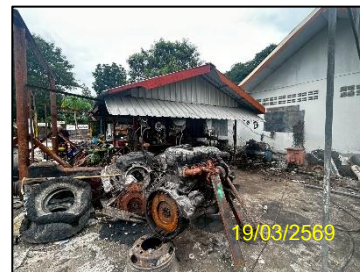
| เงื่อนไขตามมาตรการ | ผลการปฏิบัติตามมาตรการ | ปัญหา อุปสรรค และแนวทางแก้ไข | ภาพประกอบมาตรการ |
|---|---|---|---|
| 2. จัดฝึกอบรมพนักงานและคนงานให้รู้จักการใช้เครื่องจักรและอุปกรณ์อย่างถูกวิธีในการทำเหมืองและเทคนิคการปฏิบัติงานอย่างถูกต้อง | <ul style="list-style-type: none"> <li>- พนักงานได้รับการฝึกฝนการใช้เครื่องจักรและอุปกรณ์อย่างถูกวิธี</li> <li>- โครงการได้เอาใจใส่ดูแลบำรุงรักษาอาคาร และอุปกรณ์ตลอดจนระบบป้องกันผลกระทบสิ่งแวดล้อม ให้สามารถใช้งานได้มีประสิทธิภาพสูงสุดอยู่อย่างสม่ำเสมอ</li> </ul> | ไม่พบปัญหา | <p>โรงซ่อมบำรุงเครื่องจักรอุปกรณ์</p> |

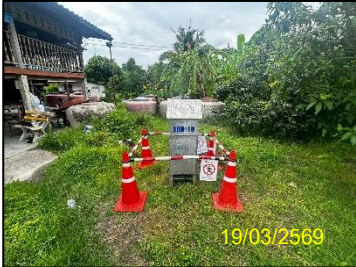
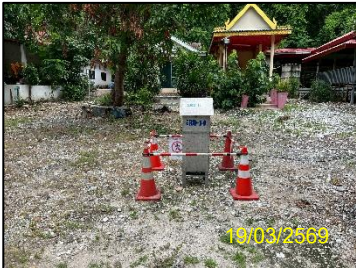
| มาตรการป้องกันและแก้ไขผลกระทบสิ่งแวดล้อม | รายละเอียดผลของการปฏิบัติตามมาตรการฯ | ปัญหา อุปสรรค และแนวทางแก้ไข | ภาพประกอบมาตรการ |
|---|---|---|---|
| <b>1. คุณภาพอากาศ</b><br>ให้ทำการตรวจวัดปริมาณฝุ่นละอองรวมในอากาศ (TSP) จำนวน 2 สถานี ได้แก่ บริเวณบ้านด้านทิศเหนือ (ห่างจากพื้นที่ประมาณ 500 เมตร) บริเวณบ้านด้านทิศตะวันออก เฉียงใต้ (ห่างจากพื้นที่ประมาณ 200 เมตร) ปีละ 2 ครั้ง ในช่วงเดือนมีนาคม และเดือนธันวาคม ของทุกปี | <p>- ทางโครงการได้มอบหมายให้บริษัท พัฒนาสิ่งแวดล้อมและทรัพยากร จำกัด (ERD) เป็นผู้ดำเนินการตรวจวัดปริมาณฝุ่นละอองรวมในอากาศ (TSP) จำนวน 2 สถานี ได้แก่</p> <ol style="list-style-type: none"><li>1. บ้านเลขที่ 102 หมู่ที่ 10 ตำบลโคกตูม อำเภอเมือง จังหวัดลพบุรี</li><li>2. วัดเสมาทอง ตำบลโคกตูม อำเภอเมืองลพบุรี จังหวัดลพบุรี</li></ol> <p>โดยในครั้งนี้ได้ดำเนินการตรวจวัดในวันที่ 19-20 มีนาคม พ.ศ.2569 พบว่า ผลการตรวจวัดมีค่าอยู่ในเกณฑ์มาตรฐานที่กำหนด</p> | ไม่พบปัญหา | <p>บ้านเลขที่ 102 หมู่ที่ 10 ต.โคกตูม อ.เมืองลพบุรี จ.ลพบุรี</p> <p>วัดเสมาทอง ต.โคกตูม อ.เมืองลพบุรี จ.ลพบุรี</p> <p><u>การตรวจวัดคุณภาพอากาศ</u></p> |

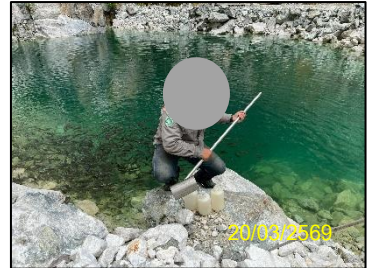
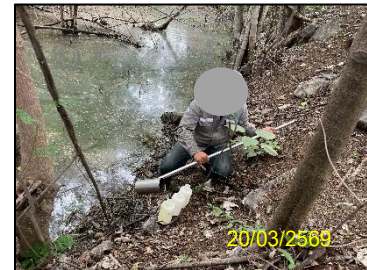
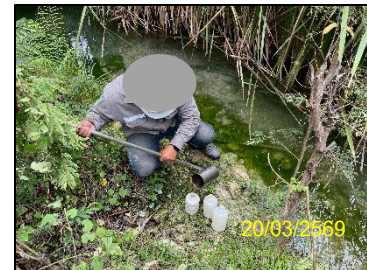
| มาตรการป้องกันและแก้ไขผลกระทบสิ่งแวดล้อม | รายละเอียดผลของการปฏิบัติตามมาตรการฯ | ปัญหา อุปสรรค และแนวทางแก้ไข | ภาพประกอบมาตรการ |
|---|---|---|---|
| <p><b>2. คุณภาพน้ำ</b></p> <p>ให้ดำเนินการติดตามตรวจสอบคุณภาพน้ำ จำนวน 5 สถานี ได้แก่ บ่อชุมเหมือง , ห้วยขาดช่วงก่อนไหลผ่านพื้นที่โครงการ, ห้วยขาดช่วงจุดระบายน้ำออกจากโครงการ , ห้วยขาดช่วงหลังผ่านพื้นที่โครงการ และบ่อน้ำต้นที่บ้านด้านทิศใต้ โดยตรวจวัดค่าความเป็นกรด-ด่าง, ปริมาณของแข็งแขวนลอย, ปริมาณของแข็งละลาย, ค่าความขุ่น, ค่าความกระด้าง, ปริมาณเหล็กกรรมและปริมาณซัลเฟต ปีละ 2 ครั้ง ในช่วงเดือนมีนาคมและเดือนธันวาคม</p> | <p>- ทางโครงการได้มอบหมายให้บริษัท พัฒนาสิ่งแวดล้อมและทรัพยากร จำกัด (ERD) เป็นผู้ดำเนินการเก็บตัวอย่างและตรวจวิเคราะห์คุณภาพน้ำผิวดิน จำนวน 4 สถานี ได้แก่</p> <ol style="list-style-type: none"> <li>1. บ่อชุมเหมือง</li> <li>2. ห้วยขาดช่วงก่อนไหลผ่านพื้นที่โครงการ</li> <li>3. ห้วยขาดช่วงจุดระบายน้ำออกจากโครงการ</li> <li>4. ห้วยขาดช่วงหลังผ่านพื้นที่โครงการ</li> </ol> <p>โดยในครั้งนี้ได้ดำเนินการเก็บตัวอย่างในวันที่ 20 มีนาคม พ.ศ.2569 พบว่า ผลการตรวจวิเคราะห์น้ำผิวดินมีค่าอยู่ในเกณฑ์มาตรฐานที่กำหนด</p> | <p>ไม่พบปัญหา</p> | <p>บ่อชุมเหมือง</p> <p>ห้วยขาดช่วงก่อนไหลผ่านพื้นที่โครงการ</p> <p>ห้วยขาดช่วงจุดระบายน้ำออกจากโครงการ<br/>การเก็บตัวอย่างคุณภาพน้ำผิวดิน</p> |

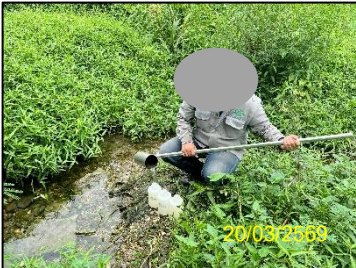
| มาตรการป้องกันและแก้ไขผลกระทบสิ่งแวดล้อม | รายละเอียดผลของการปฏิบัติตามมาตรการฯ | ปัญหา อุปสรรค และแนวทางแก้ไข | ภาพประกอบมาตรการ |
|---|---|---|---|
| | | | <p>ห้วยขาดช่วงหลังผ่านพื้นที่โครงการ<br/>การเก็บตัวอย่างคุณภาพน้ำผิวดิน (ต่อ)</p> |

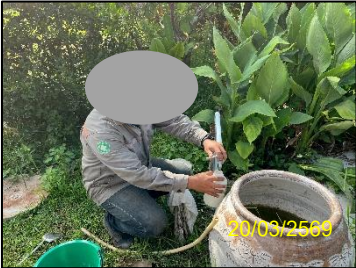
| มาตรการป้องกันและแก้ไขผลกระทบสิ่งแวดล้อม | รายละเอียดผลของการปฏิบัติตามมาตรการฯ | ปัญหา อุปสรรค และแนวทางแก้ไข | ภาพประกอบมาตรการ |
|---|---|---|---|
| | <p>- ทางโครงการได้มอบหมายให้บริษัท พัฒนา<br/>สิ่งแวดล้อมและทรัพยากร จำกัด (ERD) เป็น<br/>ผู้ดำเนินการเก็บตัวอย่างและตรวจวิเคราะห์<br/>คุณภาพน้ำใต้ดิน ซึ่งเป็นแหล่งน้ำใช้ในบ่อ<br/>บาดาล 1 สถานี ได้แก่ น้ำบ่อน้ำต้นที่บ้านด้าน<br/>ทิศใต้ โดยในครั้งนี้ได้ดำเนินการเก็บตัวอย่างใน<br/>วันที่ 20 มีนาคม พ.ศ.2569 พบว่า ผลการ<br/>ตรวจวิเคราะห์คุณภาพน้ำใต้ดินมีค่าอยู่ใน<br/>เกณฑ์มาตรฐานน้ำบาดาลที่ใช้บริโภคทั้งหมด</p> | ไม่พบปัญหา | <p>น้ำบาดาลบ้านด้านทิศใต้<br/>การเก็บตัวอย่างคุณภาพน้ำใต้ดิน</p> |

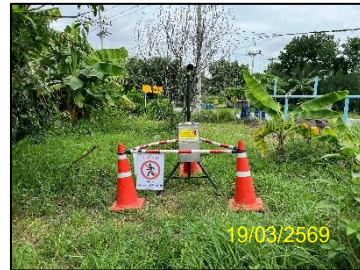
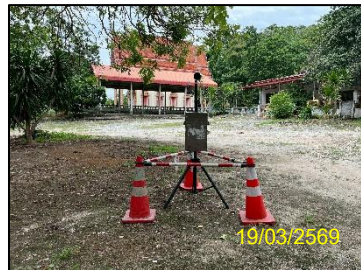
| มาตรการป้องกันและแก้ไขผลกระทบสิ่งแวดล้อม | รายละเอียดผลของการปฏิบัติตามมาตรการฯ | ปัญหา อุปสรรค และแนวทางแก้ไข | ภาพประกอบมาตรการ |
|---|---|---|---|
| <b>3. ระดับเสียง</b><br>ให้ทำการตรวจวัดระดับเสียง จำนวน 2 สถานี ได้แก่ วัดเสมาทองและบ้านด้านทิศตะวันออกเฉียงใต้และทำการตรวจวัดความสั่นสะเทือน จำนวน 2 สถานี ได้แก่ วัดเสมาทอง และบ้านด้านทิศตะวันออกเฉียงใต้ปีละ 2 ครั้ง ในช่วงเดือนมีนาคม และเดือนธันวาคม ของทุกปี | - ทางโครงการได้มอบหมายให้บริษัท พัฒนาสิ่งแวดล้อมและทรัพยากร จำกัด (ERD) เป็นผู้ดำเนินการตรวจวัดระดับเสียง จำนวน 2 สถานี ได้แก่<br>1. บ้านเลขที่ 102 หมู่ที่ 10 ตำบลโคกตูม อำเภอเมืองลพบุรี จังหวัดลพบุรี<br>2. วัดเสมาทอง ตำบลโคกตูม อำเภอเมืองลพบุรี จังหวัดลพบุรี<br>โดยในครั้งนี้ได้ดำเนินการเก็บตัวอย่างในวันที่ 10-11 ธันวาคม พ.ศ.2568 พบว่า ผลการตรวจวัดมีค่าอยู่ในเกณฑ์มาตรฐานที่กำหนด | ไม่พบปัญหา | <p>บ้านเลขที่ 102 หมู่ที่ 10 ต.โคกตูม อ.เมืองลพบุรี จ.ลพบุรี</p> <p>วัดเสมาทอง ต.โคกตูม อ.เมืองลพบุรี จ.ลพบุรี<br/>การตรวจวัดระดับเสียง</p> |

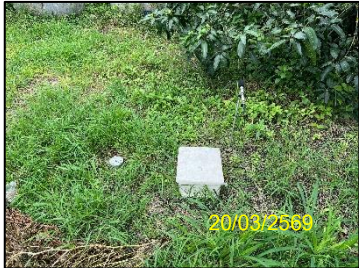
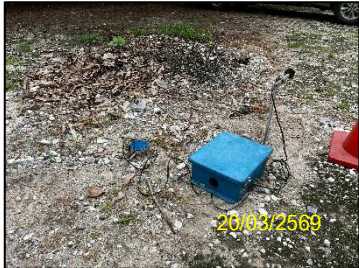
| มาตรการป้องกันและแก้ไขผลกระทบสิ่งแวดล้อม | รายละเอียดผลของการปฏิบัติตามมาตรการฯ | ปัญหา อุปสรรค และแนวทางแก้ไข | ภาพประกอบมาตรการ |
|---|---|---|---|
| <b>4. ความสิ้นสะท้อน</b><br>ให้ทำการตรวจวัดความสิ้นสะท้อน จำนวน 2 สถานี ได้แก่ วัดเสมาทองและบ้านด้านทิศตะวันออกเฉียงใต้และทำการตรวจวัดความสิ้นสะท้อน จำนวน 2 สถานี ได้แก่ วัดเสมาทอง และบ้านด้านทิศตะวันออกเฉียงใต้ปีละ 2 ครั้ง ในช่วงเดือนมีนาคม และเดือนธันวาคม ของทุกปี | - ดำเนินการตรวจวัดความสิ้นสะท้อน จำนวน 2 สถานี ได้แก่<br>1. บ้านเลขที่ 102 หมู่ที่ 10 ตำบลโคกตูม อำเภอเมือง จังหวัดลพบุรี<br>2. วัดเสมาทอง ตำบลโคกตูม อำเภอเมือง จังหวัดลพบุรี<br>โดยในครั้งนี้ได้ดำเนินการตรวจวัดในวันที่ 20 มีนาคม พ.ศ.2569 พบว่า ผลการตรวจวัดมีค่าอยู่ในเกณฑ์มาตรฐานที่กำหนด | ไม่พบปัญหา | <p>บ้านเลขที่ 102 หมู่ที่ 10<br/>ต.โคกตูม อ.เมืองลพบุรี จ.ลพบุรี</p> <p>วัดเสมาทอง ต.โคกตูม อ.เมืองลพบุรี จ.ลพบุรี</p> <p><u>การตรวจวัดความสิ้นสะท้อน</u></p> |
