## มาตรการป้องกันและแก้ไข ผลกระทบสิ่งแวดล้อมและ มาตรการติดตามตรวจสอบ คุณภาพสิ่งแวดล้อม

# บทที่ 2

## มาตรการป้องกันและแก้ไขผลกระทบสิ่งแวดล้อม และมาตรการติดตามตรวจสอบคุณภาพสิ่งแวดล้อม

บริษัท ปทุมวัฒนาพาณิชย์การแร่ จำกัด ได้มอบหมายให้บริษัท ไมน์ เอ็นจิเนียริง คอนซัลแตนท์ จำกัด ดำเนินการตรวจสอบผลการปฏิบัติตามมาตรการป้องกันและแก้ไขผลกระทบสิ่งแวดล้อม โครงการเหมืองแร่เฟลด์สปาร์ ประทานบัตรที่ 21067/15823 ของบริษัท ปทุมวัฒนาพาณิชย์การแร่ จำกัด ตั้งอยู่ที่ ตำบลบ้านบึง อำเภอบ้านคา จังหวัดราชบุรี ที่กำหนดตามผลการพิจารณารายงานการวิเคราะห์ผลกระทบสิ่งแวดล้อม หนังสือที่ ทส 1009/4107 ลงวันที่ 3 พฤษภาคม 2550 ออกโดยสำนักงานนโยบายและแผนทรัพยากรธรรมชาติและสิ่งแวดล้อม (เอกสารแนบ 1) ร่วมกับผลการพิจารณารายงานด้านสิ่งแวดล้อมสำหรับต่ออายุประทานบัตร หนังสือที่ อก 0504/1375 ลงวันที่ 26 มีนาคม 2564 ออกโดยกรมอุตสาหกรรมพื้นฐานและการเหมืองแร่ (เอกสารแนบ 3) รายละเอียดดังตารางที่ 2-1 ถึงตารางที่ 2-4

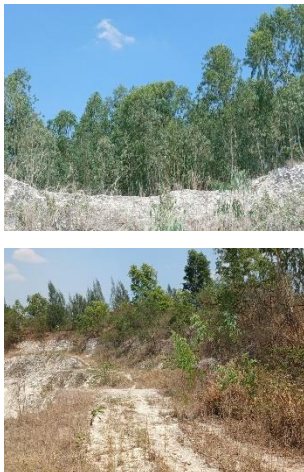
| เงื่อนไขตามมาตรการ | ผลการปฏิบัติตามมาตรการ | ปัญหา อุปสรรค ที่ไม่สามารถปฏิบัติตามมาตรการ และแนวทางแก้ไข | เอกสารอ้างอิง |
|---|---|---|---|
| 2. ให้จัดเตรียมกล้าไม้ที่จะปลูกลงดินทำนบดินโดยรอบพื้นที่เปิดทำเหมือง และบริเวณแนวขอบแปลงคำขอฯ ด้านทิศเหนือและทิศตะวันออก | <ul style="list-style-type: none"> <li>ทางโครงการได้มีการปลูกลงต้นไม้ไว้บนแนวคันทำนบดินโดยรอบพื้นที่ทำเหมือง บริเวณแนวขอบประทานบัตร และบริเวณพื้นที่ว่างที่สามารถดำเนินการได้ พร้อมทั้งดูแลต้นไม้ที่ปลูกไว้ให้มีการเจริญเติบโตที่ดีอยู่เสมอ</li> </ul> | - | <ul style="list-style-type: none"> <li>เอกสารแนบ 5 รูปที่ 10</li> </ul> <p>แนวคันไม้ในพื้นที่โครงการ</p> |

| เงื่อนไขตามมาตรการ | ผลการปฏิบัติตามมาตรการ | ปัญหา อุปสรรค ที่ไม่สามารถปฏิบัติตามมาตรการ และแนวทางแก้ไข | เอกสารอ้างอิง |
|---|---|---|---|
| | | | <p>แนวต้นไม้ในพื้นที่โครงการ</p> |

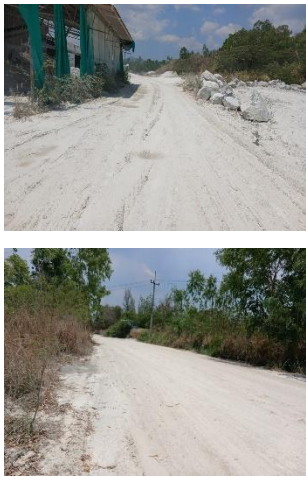
| เงื่อนไขตามมาตรการ | ผลการปฏิบัติตามมาตรการ | ปัญหา อุปสรรค ที่ไม่สามารถปฏิบัติตามมาตรการ และแนวทางแก้ไข | เอกสารอ้างอิง |
|---|---|---|---|
| 1. ให้ทำการปรับปรุงซ่อมแซมเส้นทางที่ใช้ในการขนส่งแร่ภายในพื้นที่โครงการและเส้นทางขนส่งแร่ภายนอกเขตพื้นที่โครงการให้เป็นถนนที่มีผิวจราจรที่ไม่ก่อให้เกิดฝุ่นฟุ้งกระจายมาก เช่น การบดอัดด้วยดินและหินให้แน่น และฉีดพรมน้ำบนเส้นทางดังกล่าวช่วงออกจากพื้นที่โครงการจนไปบรรจบกับถนนลาดยางสายบ้านร่องเจริญ วันละ 2-3 ครั้ง ในช่วงฤดูแล้ง และวันละ 1-2 ครั้ง ในช่วงฤดูฝน | <ul style="list-style-type: none"> <li>ทางโครงการได้มีการปรับปรุงซ่อมแซมเส้นทางที่ใช้ในการขนส่งแร่ภายในพื้นที่โครงการและเส้นทางขนส่งแร่ภายนอกเขตพื้นที่โครงการให้เป็นถนนที่มีผิวจราจรที่ไม่ก่อให้เกิดฝุ่นฟุ้งกระจายมาก พร้อมทั้งฉีดพรมน้ำบนเส้นทางดังกล่าววันละ 2-3 ครั้ง หรือตามความเหมาะสมของสภาพอากาศในแต่ละวัน</li> </ul> | - | <ul style="list-style-type: none"> <li>เอกสารแนบ 5 รูปที่ 14 และรูปที่ 15</li> </ul> <p>เส้นทางขนส่งลำเลียงแร่</p> |

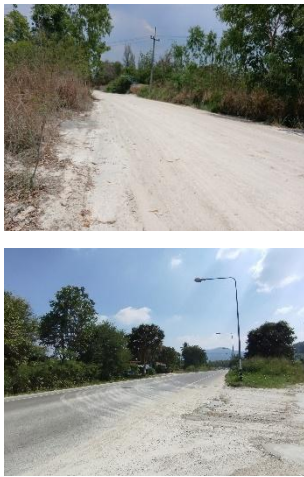
| เงื่อนไขตามมาตรการ | ผลการปฏิบัติตามมาตรการ | ปัญหา อุปสรรค ที่ไม่สามารถปฏิบัติตามมาตรการ และแนวทางแก้ไข | เอกสารอ้างอิง |
|---|---|---|---|
| 3. ให้ดูแลรักษาสภาพเส้นทางขนส่งแร่และดำเนินการปรับปรุงให้อยู่ในสภาพที่สามารถใช้งานได้ดี หากพบว่าบริเวณใดเกิดการชำรุดจะต้องดำเนินการซ่อมแซมทันที | <ul style="list-style-type: none"> <li>ทางโครงการได้มีการดูแลรักษาสภาพเส้นทางขนส่งแร่และดำเนินการปรับปรุงให้อยู่ในสภาพที่สามารถใช้งานได้ดี กรณีที่พบว่าบริเวณใดเกิดการชำรุดจะดำเนินการซ่อมแซมทันที</li> </ul> | - | <ul style="list-style-type: none"> <li>เอกสารแนบ 5 รูปที่ 14</li> </ul> <p>เส้นทางขนส่งลำเลียงแร่</p> |

| เงื่อนไขตามมาตรการ | ผลการปฏิบัติตามมาตรการ | ปัญหา อุปสรรค ที่ไม่สามารถปฏิบัติตามมาตรการ และแนวทางแก้ไข | เอกสารอ้างอิง |
|---|---|---|---|
| | | | <p>เส้นทางขนส่งลำเลียงแร่</p> |

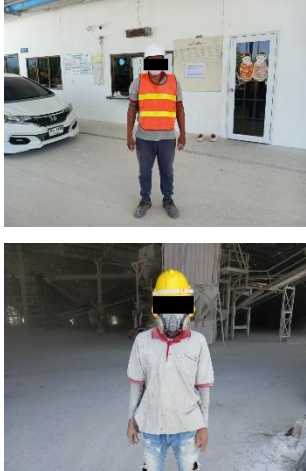
| เงื่อนไขตามมาตรการ | ผลการปฏิบัติตามมาตรการ | ปัญหา อุปสรรค ที่ไม่สามารถปฏิบัติตามมาตรการ และแนวทางแก้ไข | เอกสารอ้างอิง |
|---|---|---|---|
| 1. ปฏิบัติงานให้เป็นไปตามลำดับขั้นตอน และปฏิบัติตามระเบียบข้อบังคับที่ตั้งไว้ รวมทั้งดูแลให้พนักงานมีอุปกรณ์ป้องกันอันตรายทุกคนในขณะที่ปฏิบัติงานที่บริเวณหน้าเหมือง | <ul style="list-style-type: none"> <li>ผู้ถือประทานบัตรได้ควบคุมให้พนักงานปฏิบัติงานให้เป็นไปตามลำดับขั้นตอน และปฏิบัติตามระเบียบข้อบังคับที่ตั้งไว้ รวมทั้งดูแลให้พนักงานสวมใส่อุปกรณ์ป้องกันอันตรายทุกคนในขณะที่ปฏิบัติงานที่บริเวณหน้าเหมือง</li> </ul> | - | <ul style="list-style-type: none"> <li>เอกสารแนบ 5 รูปที่ 12</li> </ul> <p>พนักงานสวมใส่อุปกรณ์ป้องกันอันตรายส่วนบุคคล</p> |

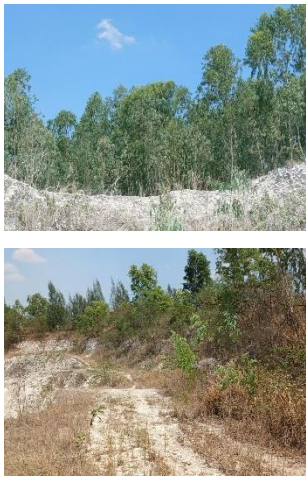
| เงื่อนไขตามมาตรการ | ผลการปฏิบัติตามมาตรการ | ปัญหา อุปสรรค ที่ไม่สามารถปฏิบัติตามมาตรการ และแนวทางแก้ไข | เอกสารอ้างอิง |
|---|---|---|---|
| 2. ให้ทำการปลูกไม้ยืนต้นโตเร็วบนคันทำนบดินโดยรอบพื้นที่ทำเหมือง และบริเวณแนวเขตพื้นที่โครงการด้านทิศเหนือและทิศตะวันออก | <ul style="list-style-type: none"> <li>ทางโครงการได้มีการปลูกต้นไม้ไว้บนแนวคันทำนบดินโดยรอบพื้นที่ทำเหมือง บริเวณแนวขอบประทานบัตร และบริเวณพื้นที่ว่างที่สามารถดำเนินการได้ พร้อมทั้งดูแลต้นไม้ที่ปลูกไว้ให้มีการเจริญเติบโตที่ดีอยู่เสมอ</li> </ul> | - | <ul style="list-style-type: none"> <li>เอกสารแนบ 5 รูปที่ 10</li> </ul> <p>แนวต้นไม้ในพื้นที่โครงการ</p> |

| เงื่อนไขตามมาตรการ | ผลการปฏิบัติตามมาตรการ | ปัญหา อุปสรรค ที่ไม่สามารถปฏิบัติตามมาตรการ และแนวทางแก้ไข | เอกสารอ้างอิง |
|---|---|---|---|
| | | | <p>แนวดันไม้ในพื้นที่โครงการ</p> |

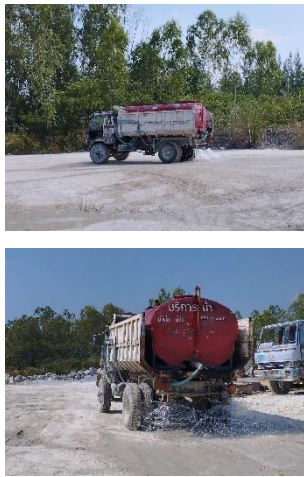
| เงื่อนไขตามมาตรการ | ผลการปฏิบัติตามมาตรการ | ปัญหา อุปสรรค ที่ไม่สามารถปฏิบัติตามมาตรการ และแนวทางแก้ไข | เอกสารอ้างอิง |
|---|---|---|---|
| <p>7. ให้ฉีดพรมน้ำเพื่อลดการฟุ้งกระจายของฝุ่นละออง บริเวณหน้าเหมือง เส้นทางลำเลียงแร่ภายในพื้นที่โครงการ เส้นทางขนส่งแร่บริเวณทางเข้า-ออก จากโครงการที่เชื่อมจากทางหลวงหมายเลข 3313 อย่างน้อยวันละ 3-4 ครั้ง หรือตามความเหมาะสม กับภูมิอากาศ และปรับปรุงเส้นทางขนส่งแร่ให้อยู่ในสภาพที่ดีอยู่เสมอ เพื่อลดและป้องกันการนำฝุ่นโคลน และเศษหินขึ้นไปบนทางหลวงหมายเลข 3313</p> | <ul style="list-style-type: none"> <li>● การดำเนินการของโครงการได้มีมาตรการลดผลกระทบด้านการฟุ้งกระจายของฝุ่นละอองจากการขนส่งแร่ภายในพื้นที่โครงการ โดยได้ฉีดพรมน้ำบริเวณหน้าเหมือง เส้นทางลำเลียงแร่ภายในพื้นที่โครงการ เส้นทางขนส่งแร่บริเวณทางเข้า-ออก จากโครงการที่เชื่อมจากทางหลวงหมายเลข 3313 วันละ 3-4 ครั้ง หรือตามความเหมาะสมกับสภาพภูมิอากาศ และปรับปรุงเส้นทางขนส่งแร่ให้อยู่ในสภาพที่ดีอยู่เสมอ เพื่อลดและป้องกันการนำฝุ่นโคลน และเศษหินขึ้นไปบนทางหลวงหมายเลข 3313</li> </ul> | <p>-</p> | <ul style="list-style-type: none"> <li>● เอกสารแนบ 5 รูปที่ 14 และรูปที่ 15</li> </ul> <div data-bbox="1765 472 2069 699" data-label="Image"> </div> <div data-bbox="1765 715 2069 941" data-label="Image"> </div> <div data-bbox="1765 957 2069 1184" data-label="Image"> </div> <p>เส้นทางขนส่งลำเลียงแร่</p> |

| เงื่อนไขตามมาตรการ | ผลการปฏิบัติตามมาตรการ | ปัญหา อุปสรรค ที่ไม่สามารถปฏิบัติตามมาตรการ และแนวทางแก้ไข | เอกสารอ้างอิง |
|---|---|---|---|
| | | | <p>การฉีดพรมน้ำ</p> |

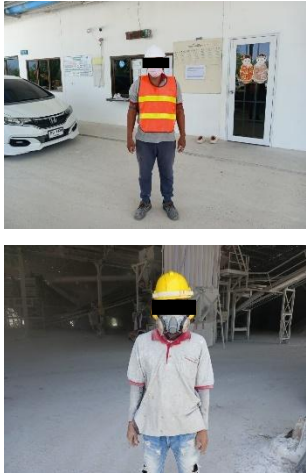
| เงื่อนไขตามมาตรการ | ผลการปฏิบัติตามมาตรการ | ปัญหา อุปสรรค ที่ไม่สามารถปฏิบัติตามมาตรการ และแนวทางแก้ไข | เอกสารอ้างอิง |
|---|---|---|---|
| 11. ให้จัดเตรียมและกำชับให้พนักงานสวมใส่อุปกรณ์ป้องกันอันตรายส่วนบุคคล เช่น หน้ากากกันฝุ่น หมวกนิรภัย ปลีกอุดหู รองเท้านิรภัย เป็นต้น ให้เหมาะสมกับสภาพของงาน พร้อมทั้งจัดให้มีการตรวจสอบสภาพของพนักงานปีละ 1 ครั้ง ได้แก่ สุขภาพทั่วไป สมรรถภาพการได้ยิน ระบบทางเดินหายใจ สมรรถภาพของปอด และให้มีการเอ็กซเรย์ปอดทุกครั้ง พร้อมทั้งรายงานผลให้กรมอุตสาหกรรมพื้นฐานและการเหมืองแร่ และสำนักงานนโยบายและแผนทรัพยากรธรรมชาติและสิ่งแวดล้อมทราบทุกครั้ง | <ul style="list-style-type: none"> <li>ผู้ถือประทานบัตรได้จัดเตรียมอุปกรณ์ป้องกันอันตรายส่วนบุคคลแก่พนักงานให้เหมาะสมกับสภาพของงาน พร้อมทั้งจัดให้มีการตรวจสอบสภาพพนักงาน ปีละ 1 ครั้ง โดยบริษัท ปทุมวัฒนาพาณิชย์การแร่ จำกัด ได้ดำเนินการตรวจสอบสภาพพนักงานร่วมกับบริษัท เทพประทานการแร่ จำกัด และรายงานผลให้กรมอุตสาหกรรมพื้นฐานและการเหมืองแร่ และสำนักงานนโยบายและแผนทรัพยากรธรรมชาติและสิ่งแวดล้อมทราบทุกครั้ง โดยมีการตรวจสอบสุขภาพล่าสุดเมื่อวันที่ 26 และ 30 กันยายน 2568 สำหรับในปี 2569 จะดำเนินการในช่วงเดือนตุลาคม-พฤศจิกายน 2569 และจะรายงานผลในรายงานฉบับถัดไป (กรกฎาคม-ธันวาคม 2569)</li> </ul> | - | <ul style="list-style-type: none"> <li>เอกสารแนบ 5 รูปที่ 12</li> <li>เอกสารแนบ 12</li> </ul> <p>พนักงานสวมใส่อุปกรณ์ป้องกันอันตรายส่วนบุคคล</p> |
