รายงานผลการปฏิบัติตามมาตรการป้องกัน  
และแก้ไขผลกระทบสิ่งแวดล้อม  
และมาตรการติดตามตรวจสอบผลกระทบสิ่งแวดล้อม

โครงการ The Room Sukhumvit 40

นิติบุคคลอาคารชุด เดอะรูม สุขุมวิท 40

ฉบับประจำเดือนมกราคม ถึงเดือนมิถุนายน พ.ศ. 2569

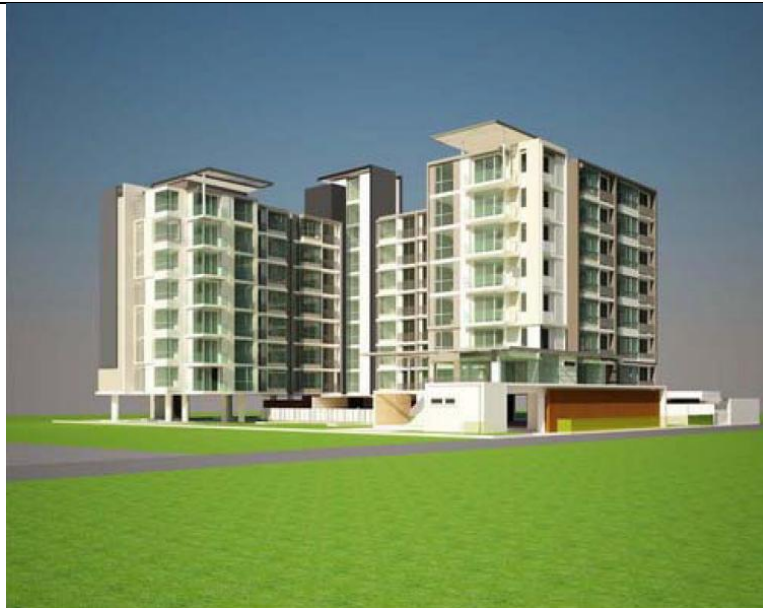
รูปที่ 2-4 แบบจำลองอาคารโครงการ
