รายงานผลการปฏิบัติตามมาตรการป้องกัน  
และแก้ไขผลกระทบสิ่งแวดล้อม  
และมาตรการติดตามตรวจสอบผลกระทบสิ่งแวดล้อม

โครงการ Dusit Central Park (ดุสิต เซ็นทรัล พาร์ค)

ฉบับประจำเดือนมกราคม ถึงเดือนมิถุนายน พ.ศ.2569  
(ระยะดำเนินการ)

1. ชื่อโครงการ                โครงการ Dusit Central Park (ดุสิต เซ็นทรัล พาร์ค)
2. สถานที่ตั้ง                ถนนพระรามที่ 4 แขวงสีลม เขตบางรัก กรุงเทพมหานคร 10500

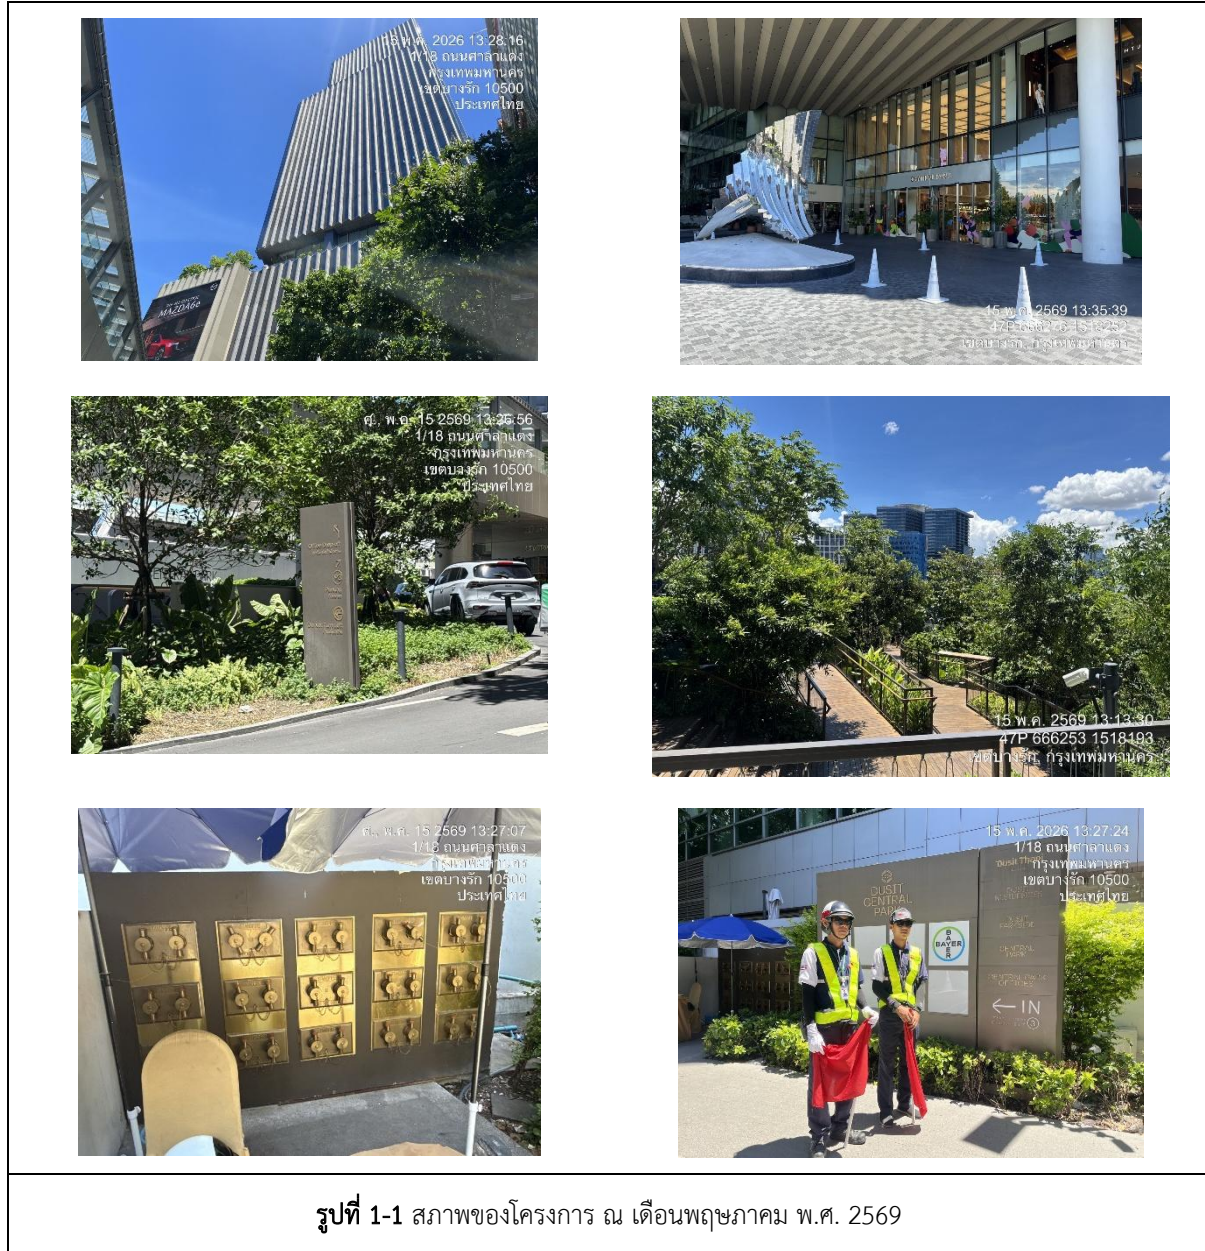
รูปที่ 1-1 สภาพของโครงการ ณ เดือนพฤษภาคม พ.ศ. 2569

สถานภาพของโครงการ โครงการ Dusit Central Park (ดุสิต เซ็นทรัล พาร์ค) ของบริษัท วิมานสุริยา จำกัด ระหว่างเดือนกรกฎาคม ถึง เดือนพฤษภาคม 2569 แสดงดังภาพโครงการปัจจุบัน รูปที่ 1-1

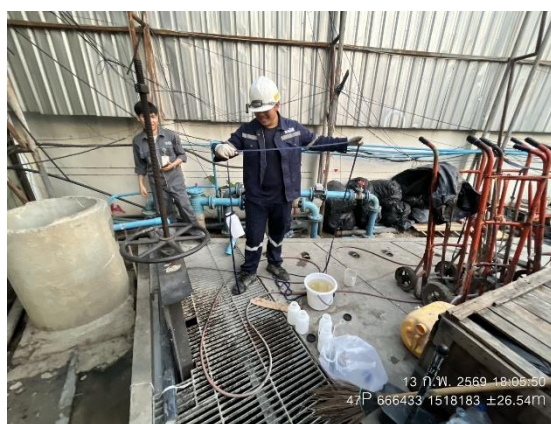
รูปที่ 4.5-1 คุณภาพน้ำก่อนปล่อยออกนอกโครงการบริเวณบ่อตรวจวัดคุณภาพน้ำ

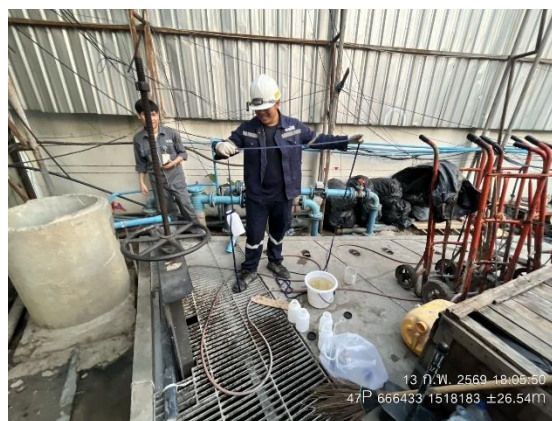
รูปที่ 4-13 คุณภาพน้ำก่อนปล่อยออกนอกโครงการบริเวณบ่อตรวจวัดคุณภาพน้ำ
