รายงานผลการปฏิบัติตามมาตรการป้องกัน  
และแก้ไขผลกระทบสิ่งแวดล้อม  
และมาตรการติดตามตรวจสอบผลกระทบสิ่งแวดล้อม

โครงการ อาคารชุด THE RIVIERA OCEAN DRIVE  
ถนนจอมเทียนสาย 2 ตำบลหนองปรือ อำเภอบางละมุง จังหวัดชลบุรี

นิติบุคคลอาคารชุด เดอะ ริวีเยรา โอเชียน ไดรฟ์  
ถนนจอมเทียนสาย 2 ตำบลหนองปรือ อำเภอบางละมุง จังหวัดชลบุรี

ฉบับประจำเดือนมกราคม ถึงเดือนมิถุนายน พ.ศ.2569  
(ระยะดำเนินการ)

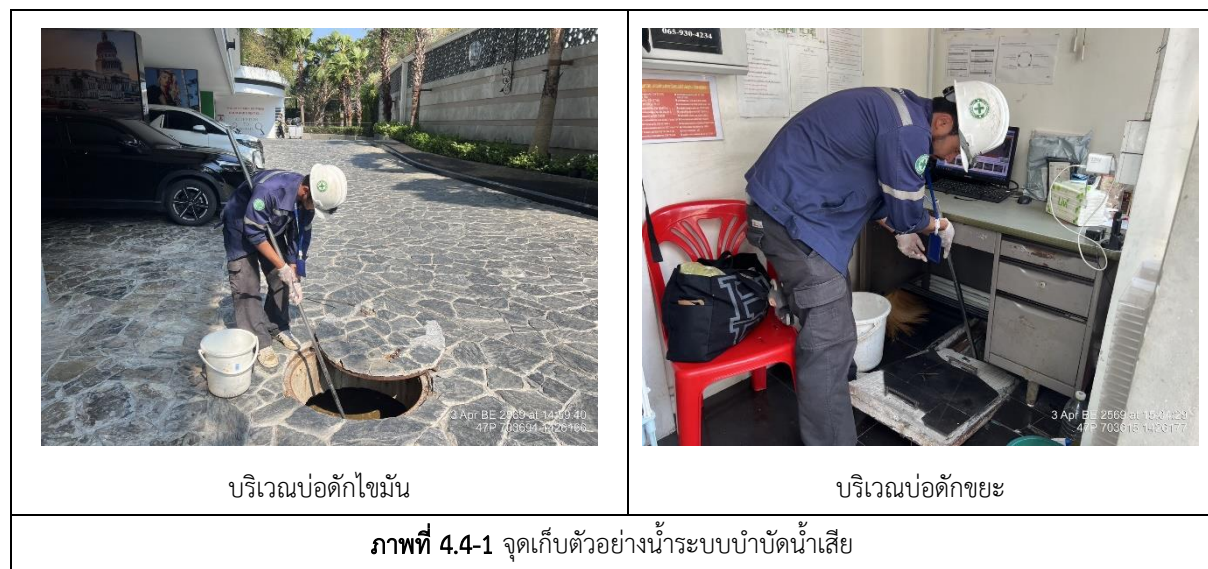
ดำเนินการตรวจวิเคราะห์คุณภาพน้ำเสียเดือนละ 1 ครั้ง ได้แก่ บริเวณดักบ่อไขมัน และบริเวณบ่อดักขยะ ความถี่เดือนละ 1 ครั้ง ตลอดระยะเวลาเปิดดำเนินการ โดยมีพารามิเตอร์ที่ต้องทำการตรวจวัด ดังนี้ ความเป็นกรด-ด่าง (pH) ปริมาณบีโอดี (BOD) ปริมาณสารแขวนลอย (Suspended Solid : SS) ปริมาณตะกอนหนัก (Settleable Solids) ปริมาณของแข็งละลายน้ำทั้งหมด (Total Dissolve Solid ; TDS) ปริมาณซัลไฟด์ (Sulfide) ปริมาณไนโตรเจน (Total Kjeldahl Nitrogen ; TKN) และปริมาณน้ำมันและไขมัน (Fat Oil & Grease) เพื่อให้การปฏิบัติตามข้อกำหนดตามมาตรการดังกล่าว โครงการจึงกำหนดให้ตรวจวิเคราะห์คุณภาพน้ำที่ผ่านการบำบัดน้ำเสีย จำนวน 2 จุด รายละเอียดจุดเก็บตัวอย่างแสดงดังภาพที่ 4.4-1 และผลการตรวจวิเคราะห์แสดงดังตารางที่ 4.4-1 ถึง ตารางที่ 4.4-17

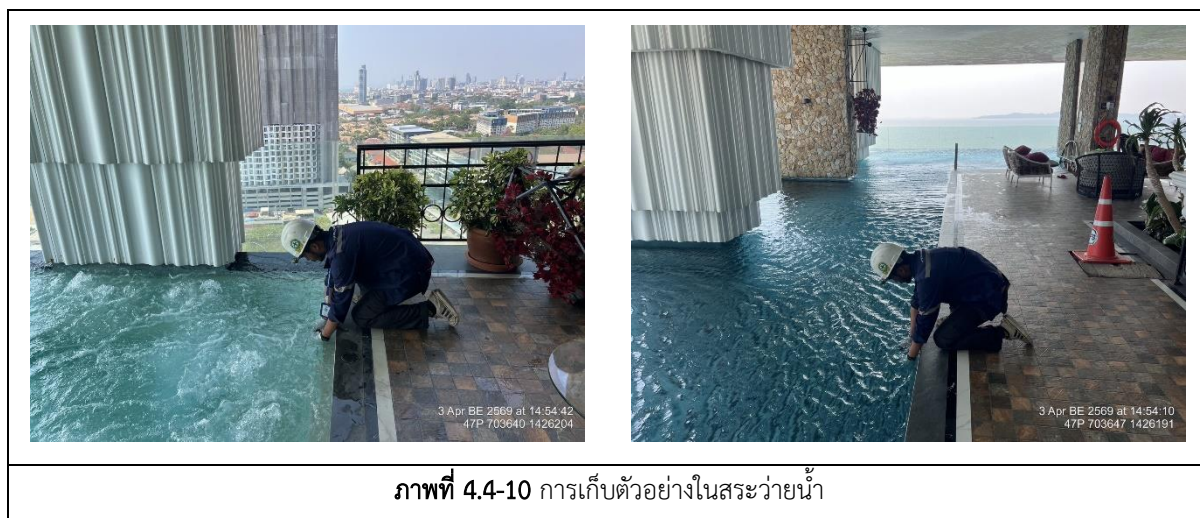
ดำเนินการตรวจวิเคราะห์คุณภาพน้ำของสระว่ายน้ำที่บริเวณส่วนต้นและบริเวณส่วนลึกของสระว่ายน้ำ โดยกำหนดให้มีการวิเคราะห์คุณภาพน้ำสระว่ายน้ำมีตามความถี่จำนวน 2 ความถี่ที่ 1 ตรวจวัดวันละ 2 ครั้ง พารามิเตอร์ที่ตรวจวัด ได้แก่ ค่าความเป็นกรด-ด่าง (pH) และคลอรีนอิสระ (Residual Chlorine) ความถี่ที่ 2 ตรวจวัดเดือนละ 1 ครั้ง พารามิเตอร์ที่ตรวจวัด ได้แก่ Total Coliform Bacteria และ Fecal Coliform Bacteria ซึ่งทั้ง 2 ความถี่จะทำการเก็บตัวอย่างในสระว่ายน้ำบริเวณส่วนต้นและบริเวณส่วนลึกของสระว่ายน้ำ

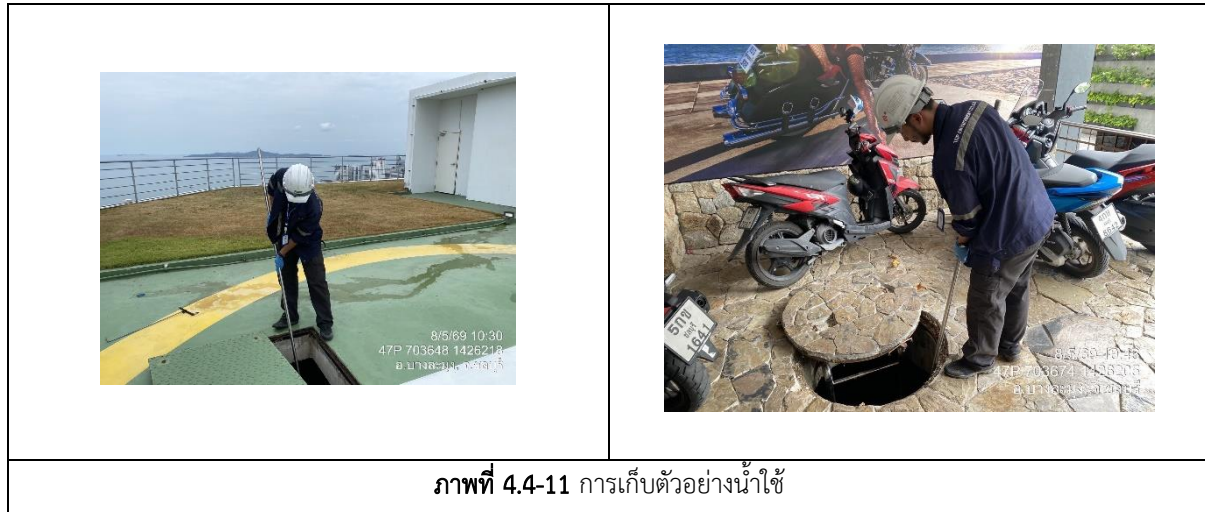
ดำเนินการตรวจวิเคราะห์คุณภาพน้ำของถังสำรองน้ำใช้ชั้นใต้ดินและชั้นดาดฟ้า โดยกำหนดให้มีการวิเคราะห์คุณภาพน้ำใช้ ตรวจวัด 3 เดือน 1 ครั้ง พารามิเตอร์ที่ ได้แก่ *Escherichia coli*, COLOUR, TURBIDITY และ ODOUR ซึ่งจะทำให้การเก็บตัวอย่างในถังสำรองน้ำใช้ชั้นใต้ดินและชั้นดาดฟ้า

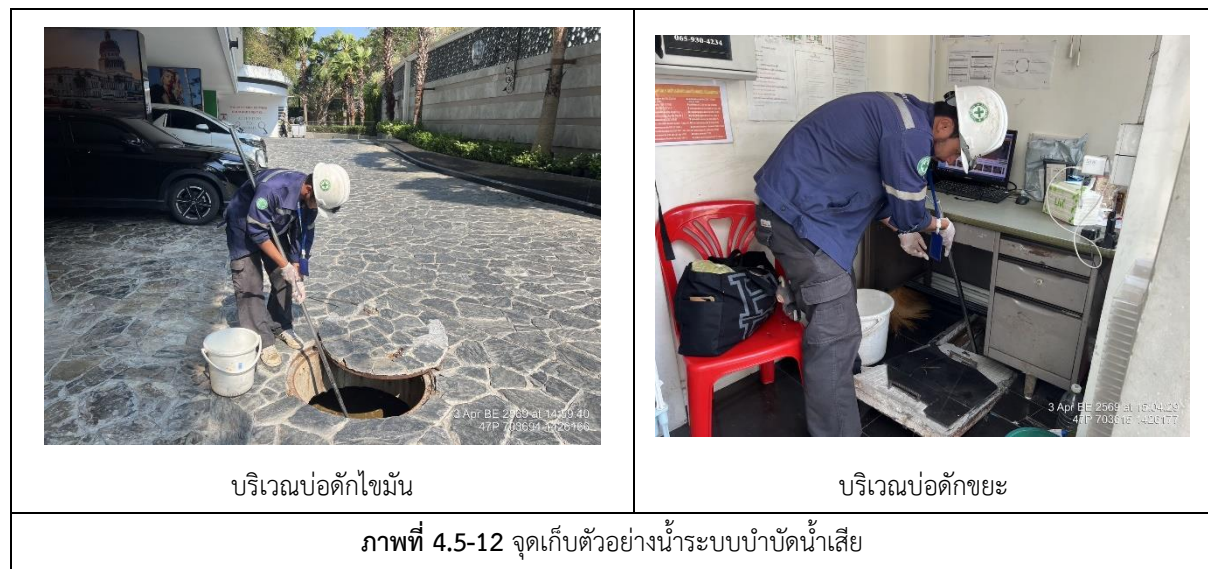
ดำเนินการตรวจวิเคราะห์คุณภาพน้ำเสียเดือนละ 1 ครั้ง ได้แก่ บริเวณดักบ่อไขมัน และบริเวณบ่อดักขยะ ความถี่เดือนละ 1 ครั้ง ตลอดระยะเวลาเปิดดำเนินการ โดยมีพารามิเตอร์ที่ต้องทำการตรวจวัด ดังนี้ ความเป็นกรด - ด่าง (pH) ปริมาณบีโอดี (BOD) ปริมาณสารแขวนลอย (Suspended Solid : SS) ปริมาณตะกอนหนัก (Settleable Solids) ปริมาณของแข็งละลายน้ำทั้งหมด (Total Dissolve Solid ; TDS) ปริมาณซัลไฟด์ (Sulfide) ปริมาณไนโตรเจน (Total Kjeldahl Nitrogen ; TKN) และปริมาณน้ำมันและไขมัน (Fat Oil & Grease) เพื่อให้การปฏิบัติสอดคล้องต่อมาตรการดังกล่าว โครงการจึงกำหนดให้ตรวจวิเคราะห์คุณภาพน้ำที่ผ่านการบำบัดน้ำเสีย จำนวน 2 จุด รายละเอียดจุดเก็บตัวอย่างแสดงดังภาพที่ 4.5-1 และผลการตรวจวิเคราะห์แสดงดังตารางที่ 4.5-1 ถึง ตารางที่ 4.5-17

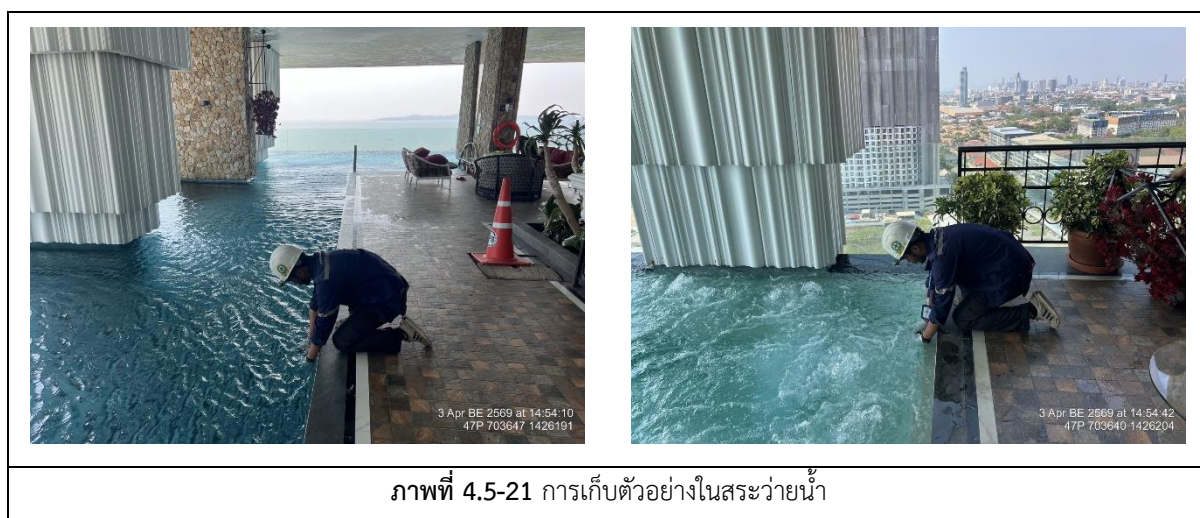
ดำเนินการตรวจวิเคราะห์คุณภาพน้ำของระวายน้ำที่บริเวณส่วนต้นและบริเวณส่วนลึกของระวายน้ำ โดยกำหนดให้มีการวิเคราะห์คุณภาพน้ำระวายน้ำมีตามความถี่จำนวน 2 ความถี่ที่ 1 ตรวจวัดวันละ 2 ครั้ง พารามิเตอร์ที่ได้แก่ ค่าความเป็นกรด-ด่าง (pH) และคลอรีนอิสระ (Residual Chlorine) ความถี่ที่ 2 ตรวจวัดเดือนละ 1 ครั้ง พารามิเตอร์ที่ได้แก่ Total Coliform Bacteria และ Fecal Coliform Bacteria ซึ่งทั้ง 2 ความถี่จะทำการเก็บตัวอย่างในระวายน้ำบริเวณส่วนต้นและบริเวณส่วนลึกของระวายน้ำ

ภาพที่ 4.5-21 การเก็บตัวอย่างในระวายน้ำ

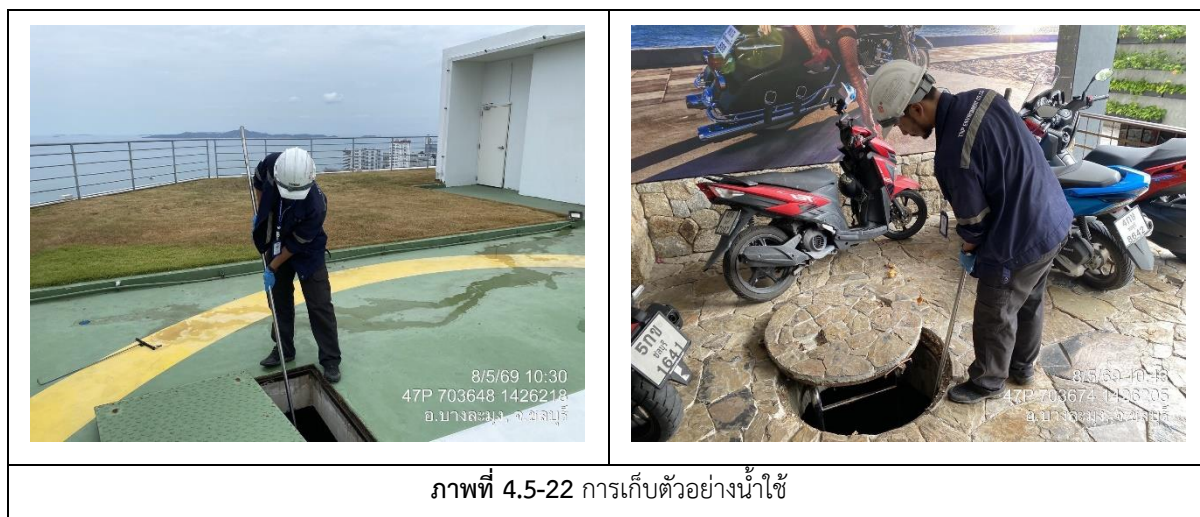
ดำเนินการตรวจวิเคราะห์คุณภาพน้ำของถังสำรองน้ำใช้ชั้นใต้ดินและชั้นดาดฟ้า โดยกำหนดให้มีการวิเคราะห์คุณภาพน้ำใช้ ตรวจวัด 3 เดือน 1 ครั้ง พารามิเตอร์ที่ ได้แก่ *Escherichia coli*, COLOUR, TURBIDITY และ ODOUR ซึ่งจะทำให้การเก็บตัวอย่างในถังสำรองน้ำใช้ชั้นใต้ดินและชั้นดาดฟ้า
