## บทที่ 2

### การปฏิบัติตามมาตรการป้องกันและแก้ไขผลกระทบสิ่งแวดล้อม

โครงการเหมืองแร่หินอุตสาหกรรมชนิดหินปูนเพื่ออุตสาหกรรมก่อสร้าง (คำขอประทานบัตรที่ 2/2559) ประทานบัตรเลขที่ 33500/16432  
ของ นายลำพูน กองศาสนะ (รับช่วงการทำเหมืองโดย ห้างหุ้นส่วนจำกัด หุ่นยนต์ลาทอง) ตั้งอยู่ที่ ตำบลทุ่งนุ้ย อำเภอควนกาหลง จังหวัดสตูล

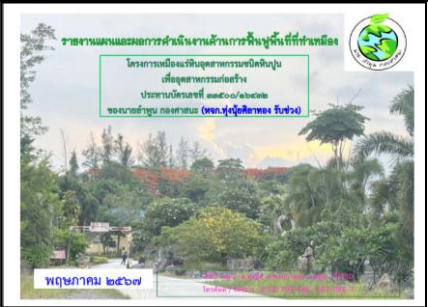
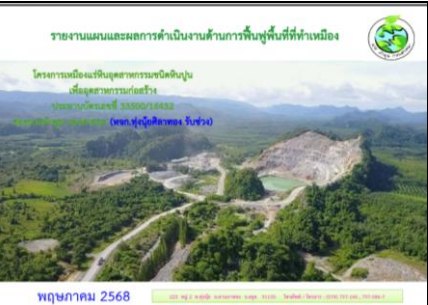
| มาตรการป้องกันและแก้ไขผลกระทบสิ่งแวดล้อม | รายละเอียดของการปฏิบัติ | ปัญหา อุปสรรค และแนวทางแก้ไข | ภาพประกอบมาตรการ |
|---|---|---|---|
| 3. ให้ทำการปรับปรุงฟื้นฟูพื้นที่โครงการที่ผ่านการทำเหมืองแร่แล้ว และพื้นที่สิ้นสุดการใช้ประโยชน์แล้ว และจัดตั้งกองทุนฟื้นฟูพื้นที่จากการทำเหมืองแร่ ตามแผนงานที่ได้เสนอไว้ในรายงานการวิเคราะห์ผลกระทบสิ่งแวดล้อม พร้อมทั้งให้รายงานผลการดำเนินงานให้สำนักงานนโยบายและแผนทรัพยากรธรรมชาติและสิ่งแวดล้อม และกรมอุตสาหกรรมพื้นฐานและการเหมืองแร่ให้ทราบทุก 3 ปี | <ul style="list-style-type: none"> <li>- โครงการได้ทำการปรับปรุงฟื้นฟูพื้นที่โครงการที่ผ่านการทำเหมืองแร่แล้ว พร้อมทั้งรายงานให้สำนักงานนโยบายและแผนทรัพยากรธรรมชาติและสิ่งแวดล้อม และกรมอุตสาหกรรมพื้นฐานและการเหมืองแร่ให้ทราบทุก 3 ปี</li> <li>- ทั้งนี้ทางโครงการได้จัดทำรายงานแผนและผลการดำเนินงานด้านการฟื้นฟูพื้นที่ที่ทำเหมือง (ดังภาคผนวกที่ 8)</li> </ul> | ไม่พบปัญหา | <p style="text-align: center;">รายงานแผน และผลการดำเนินการ<br/>ด้านการฟื้นฟูพื้นที่ทำเหมือง</p> |

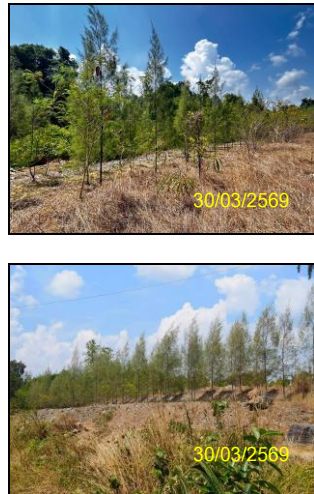
| มาตรการป้องกันและแก้ไขผลกระทบสิ่งแวดล้อม | รายละเอียดของการปฏิบัติ | ปัญหา อุปสรรค และแนวทางแก้ไข | ภาพประกอบมาตรการ |
|---|---|---|---|
| 1.10 พื้นที่ที่ไม่มีกิจกรรมการทำเหมืองและกิจกรรมที่เกี่ยวข้องให้รักษาสภาพภูมิประเทศเดิมไว้และปลูกต้นไม้เพิ่มเติมหากพบต้นไม้ล้มตายลง โดยต้องเป็นกล้าไม้ค้ำปีที่มีอายุมากกว่า 1 ปี พันธุ์ไม้ที่ปลูกใช้ต้นไม้เดิมที่ทำการปลูกมานานแล้วและเติบโตได้ดี (ยกเว้น ต้นยูคาลิปตัส และกระถิน) ได้แก่ สนประติพัทธ์ ปาล์มพอกซ์เทล มะรุม และต้นไทร และพันธุ์ไม้ท้องถิ่นหรือพันธุ์ไม้โตเร็ว 3 ชั้นเรือนยอด จำแนกตามชั้นเรือนยอด 3 ชั้น เรือนยอด โดยเรือนยอดชั้นสูงสุดได้แก่ทุ้งฟ้า หว้าหิน และตะเคียนหิน และเรือนยอดชั้นรอง ได้แก่ เลือดควาย และจิกเขา และเรือนยอดชั้นล่างได้แก่ ลำไยและพิจราณาพรรณไม้ผลเพิ่มเติม ได้แก่ ต้นตะขบ และมะรุม เป็นต้น ทั้งนี้ทำการฟื้นฟูสภาพพื้นที่ที่ผ่านการทำเหมืองและแต่ละช่วงตามแผนฟื้นฟูที่ได้กำหนดไว้ในเอกสารแนบท้าย | - โครงการจะไม่ทำกิจกรรมในพื้นที่ที่ไม่มีกิจกรรมการทำเหมืองและกิจกรรมที่เกี่ยวข้อง พร้อมทั้งมีการปลูกต้นไม้เพิ่มเติม | ไม่พบปัญหา | <p>ปลูกต้นไม้เพิ่มเติมโดยรอบพื้นที่โครงการ</p> |

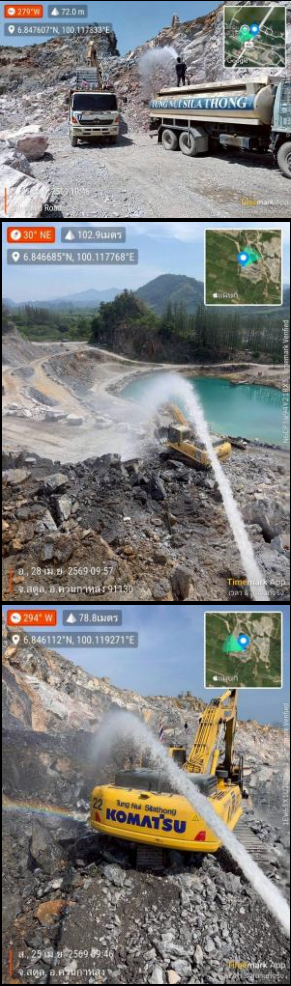
| มาตรการป้องกันและแก้ไขผลกระทบสิ่งแวดล้อม | รายละเอียดของการปฏิบัติ | ปัญหา อุปสรรค และแนวทางแก้ไข | ภาพประกอบมาตรการ |
|---|---|---|---|
| 2.9 ก่อนการระเบิดทุกครั้งให้ทำความสะอาดหน้างาน และฉีดพรมน้ำ ด้านบนของหน้าระเบิด เพื่อลดการฟุ้งกระจายของฝุ่นละออง | - โครงการได้จัดสร้างแพสำหรับสูบน้ำ และสถานีสูบน้ำ เพื่อนำน้ำในบ่อขุมเหมืองมาใช้สำหรับฉีดพรมน้ำด้านบนของหน้าระเบิด เพื่อลดการฟุ้งกระจายของฝุ่นละออง | ไม่พบปัญหา | <p>ฉีดพรมน้ำด้านบนของหน้าระเบิด</p> |

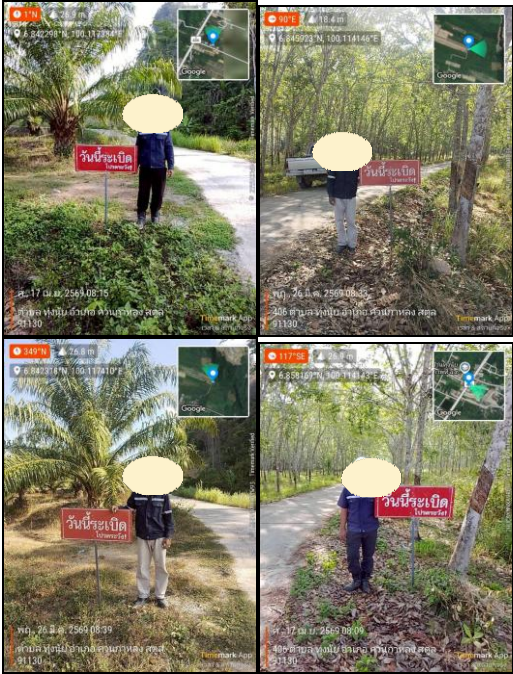
| มาตรการป้องกันและแก้ไขผลกระทบสิ่งแวดล้อม | รายละเอียดของการปฏิบัติ | ปัญหา อุปสรรค และแนวทางแก้ไข | ภาพประกอบมาตรการ |
|---|---|---|---|
| 3.5 ให้ดำเนินการตรวจสอบลักษณะโครงสร้างของแนวแร่หลังจากการระเบิดทุกครั้ง เพื่อนำข้อมูลไปวางแผนเรื่องการระเบิดรวมทั้งตรวจสอบระยะหินปลิวภายหลังการระเบิดทุกครั้ง เพื่อใช้เป็นข้อมูลในการออกแบบการเจาะระเบิด ให้มีความเหมาะสมและปลอดภัย ทั้งนี้ให้จัดทำรายงานการออกแบบการเจาะระเบิดทุกครั้ง เพื่อเป็นข้อมูลตรวจสอบ และปรับปรุงให้มีความเหมาะสมสำหรับการออกแบบการเจาะระเบิดครั้งต่อไป และให้มีวิศวกรเป็นผู้ควบคุมการออกแบบการระเบิดให้มีความถูกต้องตามหลักวิชาการ | - โครงการปฏิบัติตามเงื่อนไขกำหนดอย่างเคร่งครัด | ไม่พบปัญหา | <div></div> <p>จัดเจ้าหน้าที่ปิดกั้นบริเวณทางเข้าพื้นที่โครงการ</p> |

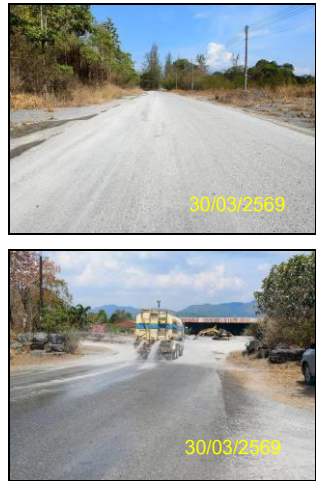
| มาตรการป้องกันและแก้ไขผลกระทบสิ่งแวดล้อม | รายละเอียดของการปฏิบัติ | ปัญหา อุปสรรค และแนวทางแก้ไข | ภาพประกอบมาตรการ |
|---|---|---|---|
| <b>6) การคมนาคม</b><br>6.1 ให้ดูแลรักษาสภาพเส้นทางให้อยู่ในสภาพที่ใช้งานได้ดีอยู่เสมอและในกรณีเกิดการชำรุดเสียหายทางโครงการจะต้องรีบดำเนินการปรับปรุงซ่อมแซมทันที | - มีการปรับปรุงเส้นทางหากมีการชำรุด | ไม่พบปัญหา | <p>สภาพเส้นทางขนส่งแร่</p> |

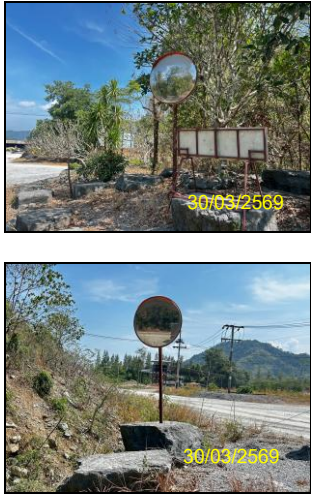
| มาตรการป้องกันและแก้ไขผลกระทบสิ่งแวดล้อม | รายละเอียดของการปฏิบัติ | ปัญหา อุปสรรค และแนวทางแก้ไข | ภาพประกอบมาตรการ |
|---|---|---|---|
| | -โครงการได้ติดตั้งกระจกุน ส่องทางแยก เพื่อป้องกันอุบัติเหตุ | ไม่พบปัญหา | <p>30/03/2569</p> <p>30/03/2569</p> <p>กระจกุน ส่องทางแยก ป้องกันอุบัติเหตุ</p> |

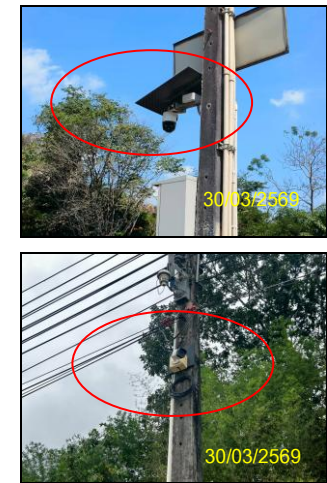
| มาตรการป้องกันและแก้ไขผลกระทบสิ่งแวดล้อม | รายละเอียดของการปฏิบัติ | ปัญหา อุปสรรค<br>และแนวทางแก้ไข | ภาพประกอบการ |
|---|---|---|---|
| | - โครงการได้จัดระบบป้องกันด้านความปลอดภัย ได้แก่ ติดตั้งกล้องวงจรปิด ทั่วทั้งพื้นที่โครงการ | ไม่พบปัญหา | <p>การติดตั้งกล้องวงจรปิดโดยรอบโครงการ</p> |
