## บทที่ 2

### ผลการปฏิบัติตามมาตรการป้องกันและแก้ไขผลกระทบสิ่งแวดล้อม และมาตรการติดตามตรวจสอบผลกระทบสิ่งแวดล้อม

ผลการตรวจสอบการปฏิบัติตามมาตรการป้องกันและแก้ไขผลกระทบสิ่งแวดล้อม ตามที่ระบุไว้ในหนังสือแจ้งผลการพิจารณารายงานการประเมินผลกระทบสิ่งแวดล้อม โครงการเหมืองแร่หินอุตสาหกรรมชนิดหินบะซอลต์ เพื่ออุตสาหกรรมก่อสร้าง คำขอประทานบัตรที่ 11/2559 ของห้างหุ้นส่วนจำกัด ศิลาโชคชัย ตั้งอยู่ที่ตำบลหนองหัวแรต อำเภอหนองบุญมาก จังหวัดนครราชสีมา ตามหนังสือที่ ทส 1010.2/17051 ลงวันที่ 9 ธันวาคม 2562 โดยได้รับอนุญาตเป็นประทานบัตรที่ 28858/16499 ซึ่งรายละเอียดผลการปฏิบัติตามมาตรการฯ แสดงดังตารางที่ 2-1 ถึงตารางที่ 2-2

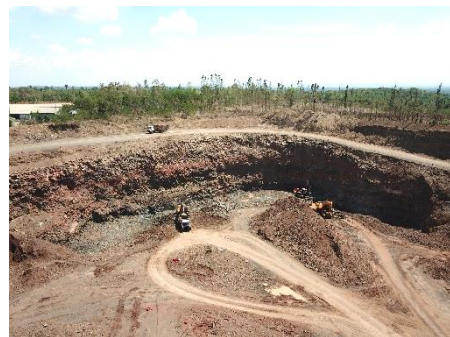
| มาตรการป้องกันและแก้ไข<br>ผลกระทบสิ่งแวดล้อม | ผลการปฏิบัติตามมาตรการฯ | ปัญหา อุปสรรค ที่ไม่สามารถปฏิบัติ<br>ตามมาตรการ และแนวทางแก้ไข | ภาพประกอบ |
|---|---|---|---|
| <b>1. ทรัพยากรสิ่งแวดล้อมทางกายภาพ</b><br><b>1.1 ลักษณะภูมิประเทศ</b><br>1. ให้เปิดดำเนินการทำเหมืองตามแผนผังโครงการ<br>ที่กำหนดไว้อย่างเคร่งครัด | - โครงการอยู่ในช่วงเริ่มต้นของการทำเหมืองหลังจาก<br>ได้รับอนุญาตประทานบัตร และจะปฏิบัติตาม<br>แผนการทำเหมืองที่ระบุไว้ในแผนผังโครงการอย่าง<br>เคร่งครัด | - ไม่มี | <p>สภาพหน้าเหมืองปัจจุบัน</p> |

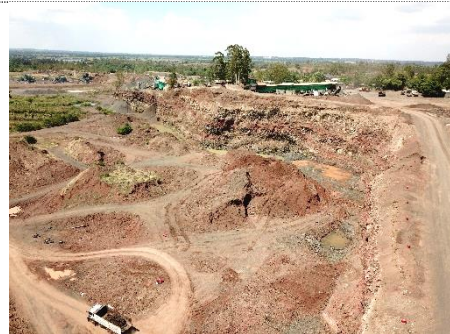
| มาตรการป้องกันและแก้ไข<br>ผลกระทบสิ่งแวดล้อม | ผลการปฏิบัติตามมาตรการฯ | ปัญหา อุปสรรค ที่ไม่สามารถปฏิบัติ<br>ตามมาตรการ และแนวทางแก้ไข | ภาพประกอบ |
|---|---|---|---|
| 3. กำหนดให้ออกแบบหน้าเหมืองในลักษณะเป็น<br>ขั้นบันได โดยให้มีความสูงชันละไม่เกิน 10<br>เมตร และกว้างชันละไม่น้อยกว่า 10 เมตร และ<br>มีความลาดชันหน้าขั้นบันไดประมาณ 90 องศา<br>โดยควบคุมความลาดชันรวม (Overall Slope)<br>ไม่เกิน 45 องศา พร้อมทั้งตรวจสอบสภาพหน้า<br>เหมืองให้อยู่ในสภาพที่ปลอดภัยจากการ<br>พังทลายก่อนเข้าปฏิบัติงานในแต่ละวัน | - โครงการอยู่ในช่วงเริ่มต้นของการทำเหมืองหลังจาก<br>ได้รับอนุญาตประทานบัตร โครงการจะดำเนินการ<br>ทำเหมืองให้เป็นขั้นบันได โดยให้มีความสูงและความ<br>กว้างเป็นไปตามที่ระบุไว้ในแผนผังโครงการ | - ไม่มี | <p>สภาพหน้าเหมืองปัจจุบัน</p> |

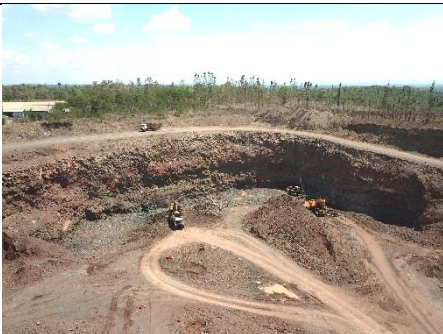
| มาตรการป้องกันและแก้ไขผลกระทบสิ่งแวดล้อม | ผลการปฏิบัติตามมาตรการฯ | ปัญหา อุปสรรค ที่ไม่สามารถปฏิบัติตามมาตรการ และแนวทางแก้ไข | ภาพประกอบ |
|---|---|---|---|
| 5. ให้ตรวจสอบเสถียรภาพหน้าเหมืองอยู่เสมอ หากพบว่าบริเวณใดไม่ปลอดภัยหรือมีโอกาสพังทลายให้ดำเนินการแก้ไขให้มีความปลอดภัยโดยเร็ว | - หน้าเหมืองของโครงการปัจจุบันมีสภาพเป็นบ่อเหมืองลึกประมาณ 10-15 เมตร เมื่อเทียบกับระดับพื้นที่ราบข้างเคียง ซึ่งมีความปลอดภัยจากการพังทลาย อย่างไรก็ตามโครงการได้มีการตรวจสอบความปลอดภัยของหน้าเหมืองอยู่เสมอ หากพบว่าบริเวณใดมีโอกาสเสี่ยงต่อการพังทลายจะรีบดำเนินการแก้ไขอย่างเร่งด่วน | - ไม่มี | <br>หน้าเหมืองปัจจุบันของโครงการ |

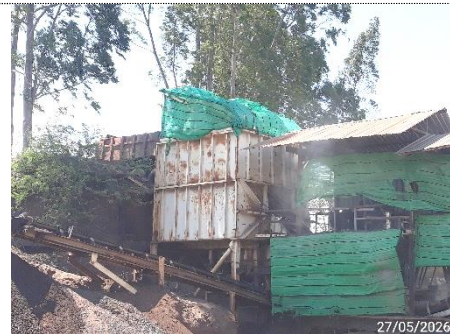
| มาตรการป้องกันและแก้ไข<br>ผลกระทบสิ่งแวดล้อม | ผลการปฏิบัติตามมาตรการฯ | ปัญหา อุปสรรค ที่ไม่สามารถปฏิบัติ<br>ตามมาตรการ และแนวทางแก้ไข | ภาพประกอบ |
|---|---|---|---|
| 3. ให้มีการดูแลบำรุงรักษาและใช้ระบบป้องกัน<br>และลดผลกระทบสิ่งแวดล้อมในขณะทำการ<br>ผลิตแร่อย่างสม่ำเสมอ โดยเฉพาะระบบป้องกัน<br>และลดการแพร่กระจายของฝุ่นละออง ตาม<br>ประกาศกรมอุตสาหกรรมพื้นฐานและการ<br>เหมืองแร่ เรื่อง ให้โรงโม่ บด หรือย่อยหินให้มี<br>ระบบป้องกันผลกระทบสิ่งแวดล้อมลงวันที่ 12<br>มกราคม 2548 ให้ครบถ้วนและมีประสิทธิภาพ | - โรงโม่หินของโครงการปัจจุบันได้ทำการบดย่อยหิน<br>อย่างต่อเนื่อง โดยมีการปิดคลุมยั้งรับหินใหญ่ แต่ยัง<br>ยังไม่ได้ดำเนินการปิดคลุมระบบสายพานลำเลียง<br>และปิดคลุมอาคารโรงโม่หิน ซึ่งได้แนะนำให้<br>ผู้ประกอบการเร่งดำเนินการปรับปรุงโรงโม่หินให้<br>เป็นไปตามเงื่อนไขที่กำหนดแล้ว | - ไม่มี | <p>การปิดคลุมยั้งรับหินใหญ่</p> |

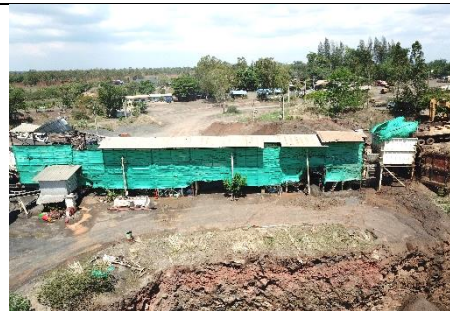
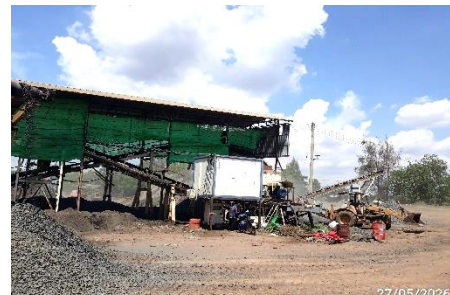
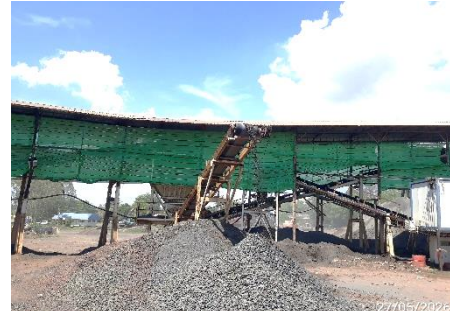
| มาตรการป้องกันและแก้ไข<br>ผลกระทบสิ่งแวดล้อม | ผลการปฏิบัติตามมาตรการฯ | ปัญหา อุปสรรค ที่ไม่สามารถปฏิบัติ<br>ตามมาตรการ และแนวทางแก้ไข | ภาพประกอบ |
|---|---|---|---|
| | | | <p>สภาพโรงไม่หินของโครงการในปัจจุบัน</p> <p>สภาพโรงไม่หินของโครงการในปัจจุบัน</p> <p>สภาพโรงไม่หินของโครงการในปัจจุบัน</p> |

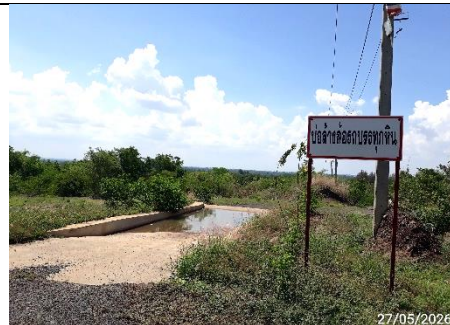
| มาตรการป้องกันและแก้ไขผลกระทบสิ่งแวดล้อม | ผลการปฏิบัติตามมาตรการฯ | ปัญหา อุปสรรค ที่ไม่สามารถปฏิบัติตามมาตรการ และแนวทางแก้ไข | ภาพประกอบ |
|---|---|---|---|
| 4. ให้ดูแลระบบบ่อล้างล้อ และระบบสเปรย์น้ำบริเวณพื้นที่โรงโม่หินให้อยู่ในสภาพที่ใช้งานได้ อย่างมีประสิทธิภาพอยู่เสมอโดยรถบรรทุกทุกคันจะต้องล้างล้อก่อนออกจากโรงโม่หิน | - โครงการได้จัดสร้างบ่อล้างก่อนออกสู่พื้นที่ภายนอกต่อไป รวมทั้งได้ดูแลรักษาระบบสเปรย์น้ำของโรงโม่หินให้อยู่ในสภาพที่ใช้งานได้ดียิ่งอยู่เสมอ | - ไม่มี | <p>บ่อล้างล้อรถบรรทุก</p> |

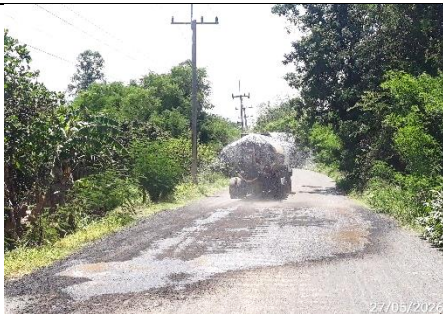
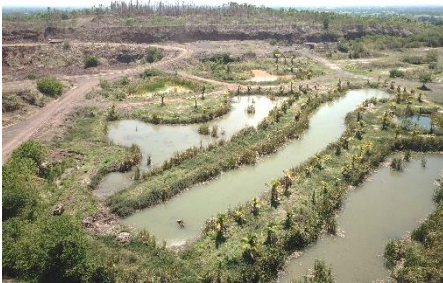
| มาตรการป้องกันและแก้ไขผลกระทบสิ่งแวดล้อม | ผลการปฏิบัติตามมาตรการฯ | ปัญหา อุปสรรค ที่ไม่สามารถปฏิบัติตามมาตรการ และแนวทางแก้ไข | ภาพประกอบ |
|---|---|---|---|
| 6. จัดให้มีรถบรรทุกน้ำฉีดพรมน้ำบริเวณเส้นทางขนส่งแร่ช่วงหน้าเหมืองถึงโรงโม่หินและจากโรงโม่หินถึงถนนคอนกรีต ซึ่งจำนวนครั้งของการฉีดพรมน้ำจะต้องพิจารณาจากสภาพอากาศและฤดูกาล เช่น ในช่วงฤดูร้อนและฤดูหนาวควรฉีดพรมน้ำประมาณ 3-4 ครั้งต่อวัน ส่วนในช่วงฤดูฝนควรฉีดพรมเพียงวันละ 1-2 ครั้งหรือไม่จำเป็นต้องทำการฉีดพรมน้ำหากมีฝนตกอยู่เสมอ โดยให้ใช้น้ำจากบ่อดักตะกอนของโครงการหรือน้ำจากบ่อบาดาลของโครงการในกรณีที่น้ำจากบ่อดักตะกอนไม่เพียงพอ | - โครงการได้จัดให้มีรถบรรทุกน้ำทำการฉีดพรมตามแนวเส้นทางขนส่งแร่และบริเวณภายในโครงการวันละ 3-4 ครั้ง ในวันที่ไม่มีฝนตก โดยน้ำที่นำมาใช้ในการฉีดพรมถนน มาจากบ่อดักตะกอนบริเวณใกล้เคียงโรงโม่หิน | - ไม่มี | <p>รถบรรทุกน้ำทำการฉีดพรมตามแนวเส้นทางขนส่งแร่</p> <p>บ่อดักตะกอนที่เป็นแหล่งน้ำสำหรับฉีดพรมถนน</p> |

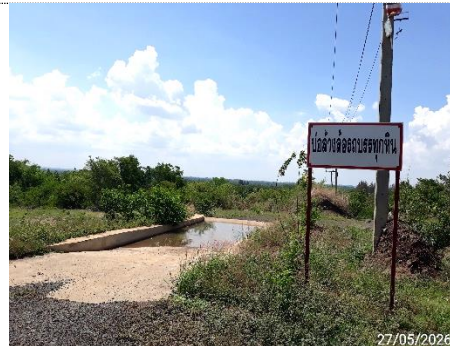
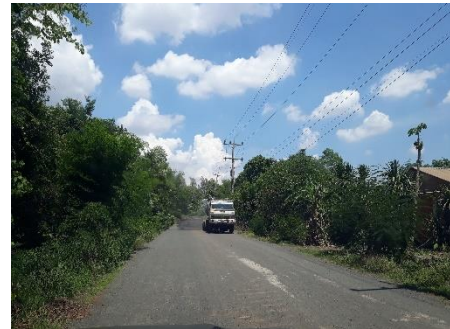
| มาตรการป้องกันและแก้ไขผลกระทบสิ่งแวดล้อม | ผลการปฏิบัติตามมาตรการฯ | ปัญหา อุปสรรค ที่ไม่สามารถปฏิบัติตามมาตรการ และแนวทางแก้ไข | ภาพประกอบ |
|---|---|---|---|
| 8. ให้ทำการก่อสร้างบ่อล้างล้อก่อนออกนอกพื้นที่โครงการให้แล้วเสร็จก่อนเริ่มดำเนินโครงการและหรือคอนกรีตบริเวณเส้นทางขนส่งแร่จากพื้นที่โครงการไปจนถึงถนนคอนกรีตของทางเข้าหมู่บ้านหนองกกพัฒนา พร้อมทั้งจัดทำลูกกระนวด เพื่อชะลอความเร็วของรถบรรทุกให้แล้วเสร็จภายในปีที่ 1 ของอายุประทานบัตร | - โครงการได้จัดสร้างบ่อล้างล้อก่อนออกนอกพื้นที่โครงการ และปรับปรุงเส้นทางจากโครงการถึงบ้านหนองกกพัฒนาให้เป็นถนนลาดยางพร้อมทั้งจัดสร้างคันชะลอความเร็ว ตามเงื่อนไขที่กำหนดไว้ | - ไม่มี | <p>บ่อล้างล้อรถบรรทุก</p> <p>ปรับปรุงเส้นทางถนนลาดยาง</p> |

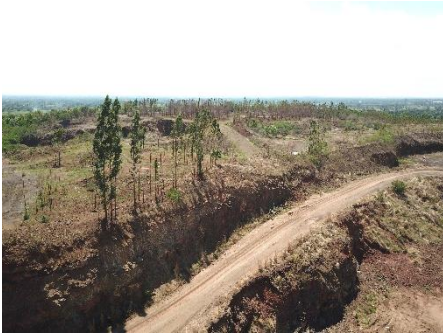
| มาตรการป้องกันและแก้ไขผลกระทบสิ่งแวดล้อม | ผลการปฏิบัติตามมาตรการฯ | ปัญหา อุปสรรค ที่ไม่สามารถปฏิบัติตามมาตรการ และแนวทางแก้ไข | ภาพประกอบ |
|---|---|---|---|
| <b>1.4 อุทกวิทยาและคุณภาพน้ำ</b><br>1. ให้สร้างคันทำนบกั้นดินอัดแน่นและระบายน้ำบริเวณแนวเขตพื้นที่โครงการด้านทิศเหนือ โดยแนวคันดินมีความกว้างที่ฐาน 6 เมตร สูง 2 เมตร และสันคันทำนบกว้าง 2 เมตร และระบายน้ำมีความกว้างด้านบน 2 เมตร ลึก 1 เมตร และความกว้างท้องร่อง 1.5 เมตร | - โครงการได้จัดสร้างคันทำนบกั้นดินอัดแน่นและระบายน้ำบริเวณแนวเขตประทานบัตรทางด้านทิศเหนือเพื่อควบคุมน้ำไหลบ่าลงสู่พื้นที่จุดต่ำสุดของหน้าเหมือง | - ไม่มี | <p>คันทำนบกั้นดิน</p> |

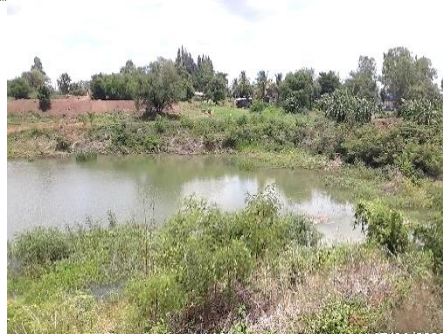
| มาตรการป้องกันและแก้ไขผลกระทบสิ่งแวดล้อม | ผลการปฏิบัติตามมาตรการฯ | ปัญหา อุปสรรค ที่ไม่สามารถปฏิบัติตามมาตรการ และแนวทางแก้ไข | ภาพประกอบ |
|---|---|---|---|
| 2. ให้สร้างบ่อดักตะกอน จำนวน 2 บ่อ โดยกำหนดให้บ่อที่ 1 มีความกว้าง 40 เมตร ยาว 40 เมตร และลึก 3 เมตร กำหนดให้บ่อที่ 2 มีความกว้าง 30 เมตร ยาว 30 เมตร และลึก 3 เมตร เพื่อรองรับน้ำฝนชะล้างจากบริเวณหน้าเหมือง โดยใช้บริเวณพื้นที่บ่อเหมืองเก่าจุดต่ำสุดรวบรวมน้ำให้ไหลไปรวมกัน | - ปัจจุบันโครงการได้จัดเตรียมบ่อดักตะกอนไว้จำนวน 2 บ่อ ตามเงื่อนไขกำหนด บริเวณใกล้กับคลังเก็บวัตถุดิบและใกล้กับบริเวณอาคารสำนักงาน ทั้งนี้ได้ใช้พื้นที่จุดต่ำสุดบริเวณหน้าเหมืองเป็นบ่อรับน้ำ (Sump) ในช่วงที่มีฝนตก | - ไม่มี | <p>บ่อดักตะกอนใกล้กับอาคารสำนักงาน</p> |

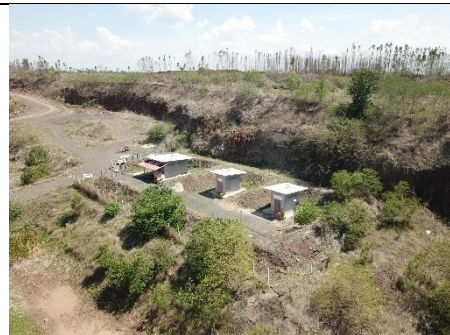
| มาตรการป้องกันและแก้ไข<br>ผลกระทบสิ่งแวดล้อม | ผลการปฏิบัติตามมาตรการฯ | ปัญหา อุปสรรค ที่ไม่สามารถปฏิบัติ<br>ตามมาตรการ และแนวทางแก้ไข | ภาพประกอบ |
|---|---|---|---|
| | | | <p>บ่อดักตะกอนใกล้กับคลังเก็บวัสดุระเบิด</p> |

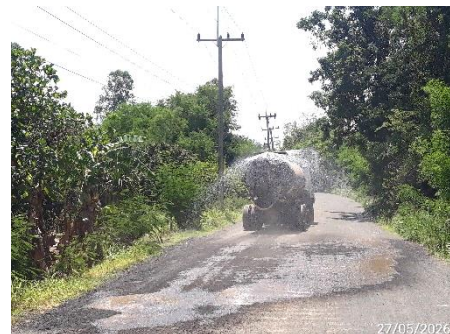
| มาตรการป้องกันและแก้ไข<br>ผลกระทบสิ่งแวดล้อม | ผลการปฏิบัติตามมาตรการฯ | ปัญหา อุปสรรค ที่ไม่สามารถปฏิบัติ<br>ตามมาตรการ และแนวทางแก้ไข | ภาพประกอบ |
|---|---|---|---|
| 4. ห้ามระบายน้ำขุ่นข้นออกจากบ่อรับน้ำภายใน<br>บริเวณพื้นที่โครงการออกสู่ภายนอกโดย<br>เด็ดขาด | - โครงการไม่ได้ทำการระบายน้ำขุ่นข้นออกสู่พื้นที่<br>ภายนอก โดยน้ำในบ่อรับน้ำนำไปใช้ฉีดพรมตามแนว<br>เส้นทางขนส่งแร่ | - ไม่มี | <br>รถบรรทุกน้ำทำการฉีดพรมตามแนวเส้นทางขนส่งแร่ |

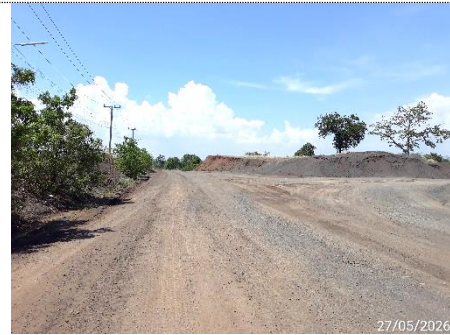
| มาตรการป้องกันและแก้ไข<br>ผลกระทบสิ่งแวดล้อม | ผลการปฏิบัติตามมาตรการฯ | ปัญหา อุปสรรค ที่ไม่สามารถปฏิบัติ<br>ตามมาตรการ และแนวทางแก้ไข | ภาพประกอบ |
|---|---|---|---|
| 3. ให้ดูแลรักษาเส้นทางขนส่งแร่ช่วงจากพื้นที่ โครงการถึงทางหลวงหมายเลข 24 ให้อยู่ใน สภาพพร้อมใช้งานได้ดีอยู่เสมอ หากเกิดการ ชำรุดเสียหาย ทางโครงการต้องซ่อมบำรุงให้ เส้นทางดังกล่าวอยู่ในสภาพใช้งานได้ดีทันที | - โครงการได้ทำการดูแลรักษาสภาพเส้นทางขนส่งแร่ ช่วงจากพื้นที่โครงการถึงทางหลวงหมายเลข 24 ให้ สามารถใช้งานได้ดีอยู่เสมอ ซึ่งหากเส้นทางช่วง ดังกล่าวเกิดการชำรุดเสียหาย จะทำการซ่อมแซม อย่างเร่งด่วน | - ไม่มี | <br>เส้นทางขนส่งแร่ของโครงการ |

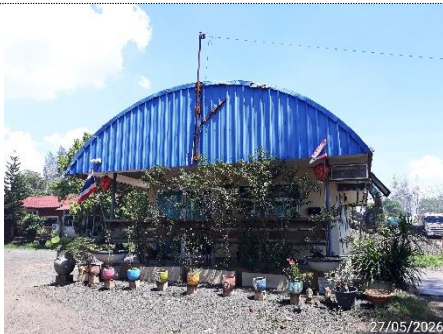
| มาตรการป้องกันและแก้ไขผลกระทบสิ่งแวดล้อม | ผลการปฏิบัติตามมาตรการฯ | ปัญหา อุปสรรค ที่ไม่สามารถปฏิบัติตามมาตรการ และแนวทางแก้ไข | ภาพประกอบ |
|---|---|---|---|
| 8. ให้ควบคุมน้ำหนักของรถบรรทุกแร่ทุกคัน ไม่ให้มีการบรรทุกน้ำหนักเกินอัตราที่กฎหมายกำหนด เพื่อลดการชำรุดของถนนและป้องกันการเกิดอุบัติเหตุ | - โครงการได้กำชับให้พนักงานที่ควบคุมตาชั่งคอยตรวจสอบมิให้มีการบรรทุกน้ำหนักเกินกว่าที่กฎหมายกำหนด ซึ่งหากมีการบรรทุกเกินจะดำเนินการให้เทหินออกจนกว่าน้ำหนักบรรทุกจะอยู่ในเกณฑ์ที่กฎหมายกำหนด | - ไม่มี | <p>การควบคุมและตรวจสอบน้ำหนักรถบรรทุกด้วยตาชั่ง</p> |
