รายงานการปฏิบัติตามมาตรการป้องกันและแก้ไขผลกระทบสิ่งแวดล้อม  
และมาตรการติดตามตรวจสอบผลกระทบสิ่งแวดล้อม  
(ระยะดำเนินการ)  
ระหว่างเดือนมกราคม ถึง มิถุนายน 2569

โครงการโรงแรม แมริออท หัวหิน รีสอร์ท และ สปา (ส่วนขยาย)  
เจ้าของโครงการ บริษัท ทีซีซี ลักซ์ชัวรีโฮเทลส์ และรีสอร์ท จำกัด  
ที่ตั้ง เลขที่ 107/1 ถนนเพชรเกษม ตำบลหัวหิน อำเภอหัวหิน จังหวัดประจวบคีรีขันธ์

จัดทำโดย บริษัท สเปเชียล แล็บ เอ็นไว แอนด์ คอนซัลแตนท์ จำกัด  
47/91-93 หมู่ที่ 3 ต.ท่าอิฐ อ.ปากเกร็ด จ.นนทบุรี 11120  
โทรศัพท์ : 02-594-3320 E-mail : speciallab\_slecco@yahoo.co.th

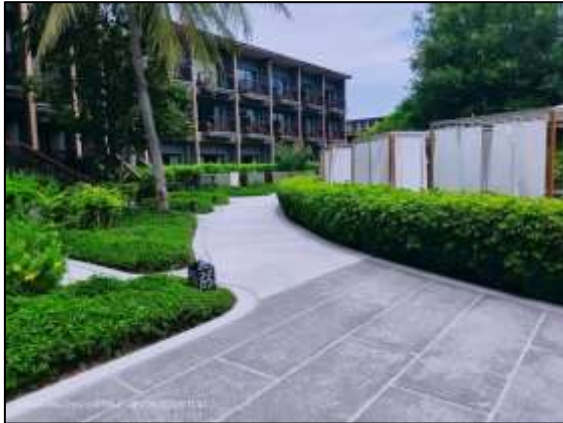
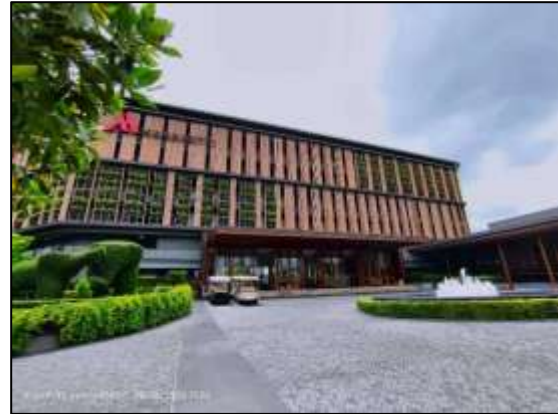
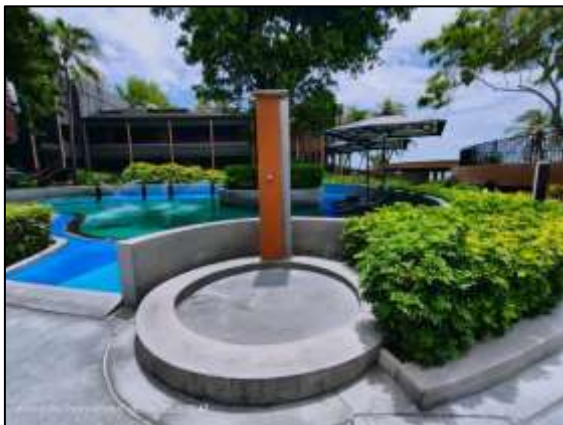
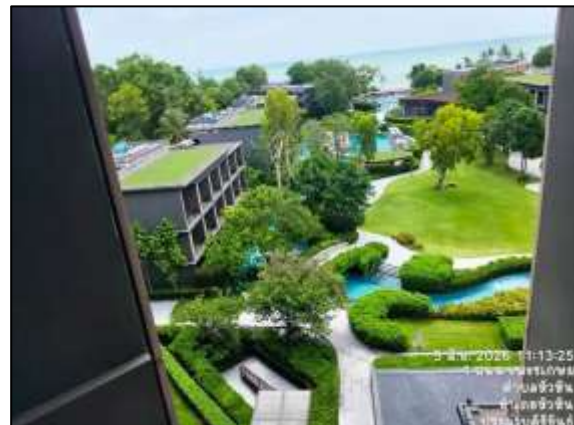
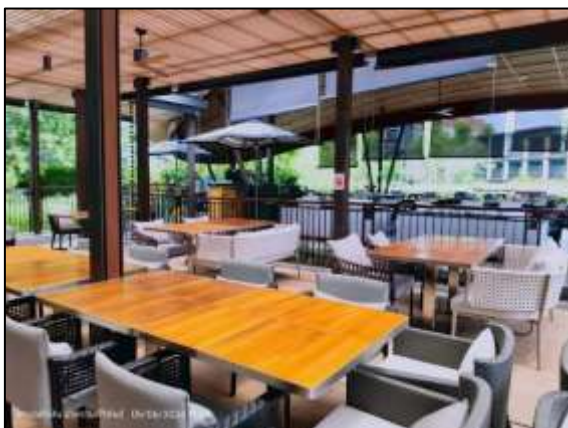
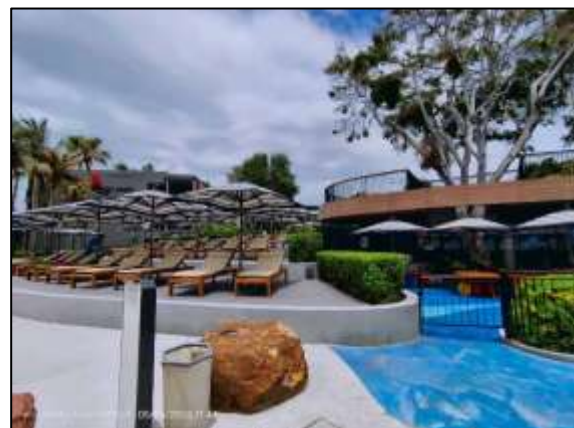
ภาพที่ 1.2-2 – สภาพโครงการปัจจุบัน

1.2.8 สภาพโครงการปัจจุบัน : โครงการมีการก่อสร้างและเปิดใช้อาคารรวมไปถึงระบบสาธารณูปโภคทั้งหมด (ภาพที่ 1.2-2) และรายละเอียดการขออนุญาตก่อสร้าง และใบรับรองการก่อสร้าง (ภาคผนวก ข-2)

จากการสำรวจเบื้องต้นด้วยวิธีพินิจ ณ วันที่เข้าไปเก็บข้อมูลสภาพปัจจุบันของโครงการ สำหรับประกอบการจัดทำรายงานฯ พบว่า “รูปแบบของอาคารและการใช้ประโยชน์ส่วนใหญ่ได้รับการก่อสร้างตามแบบที่ได้รับการเห็นชอบในรายงานการวิเคราะห์ผลกระทบสิ่งแวดล้อมอย่างมีนัยสำคัญ” โดยลักษณะเบื้องต้นที่บ่งชี้ความเป็นจริงดังกล่าวประกอบด้วยลักษณะและรูปแบบของอาคาร ลักษณะทางเดิน ลักษณะการวางผังห้องพัก ตำแหน่งที่ตั้งของระบบสาธารณูปโภค ตำแหน่งที่ตั้งและขนาดของพื้นที่สีเขียว ทั้งนี้การสำรวจดังกล่าวเป็นการสำรวจเบื้องต้น และทำในลักษณะการสุ่ม ซึ่งจำนวนตัวอย่างของการสุ่มนั้นเพียงพอที่จะสามารถอนุมานได้ว่าโครงการมีการปฏิบัติ ตามกิจกรรมข้างต้นโดยสมบูรณ์

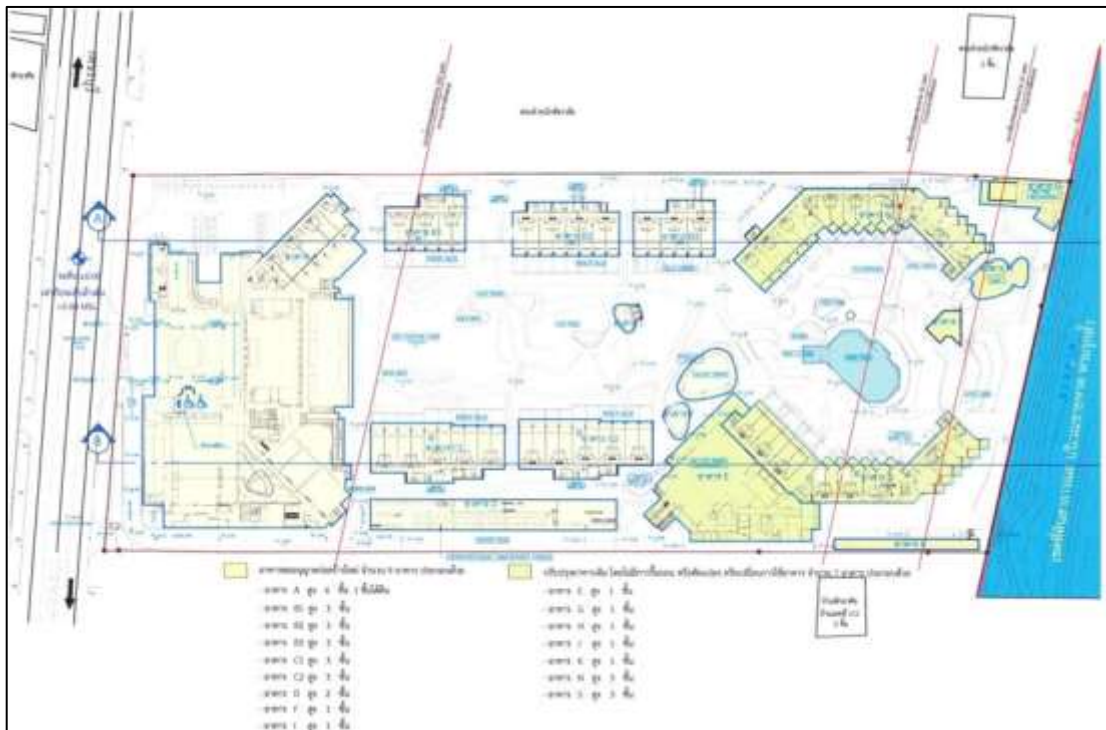
ภาพที่ 1.3.1-1 ที่ตั้งแต่ละอาคารในพื้นที่ของโครงการ

โครงการโรงแรม แมริออท หัวหิน (ส่วนขยาย) ประกอบด้วยอาคารทั้งหมด 16 อาคาร เป็นอาคารที่ขออนุญาตสร้างใหม่ 9 อาคาร และอาคารที่มีอยู่เดิม จำนวน 7 อาคาร มีขนาดการใช้ประโยชน์อาคารทุกอาคารรวมกันทั้งหมด 34,259 ตารางเมตร โดยมีจำนวนห้องพักรวมทั้งหมด 322 ห้อง โดยมีขนาดห้องพักแรมไม่น้อยกว่า 14.0 ตารางเมตร
