# รายงานผลการดำเนินงานตามมาตรการลดผลกระทบสิ่งแวดล้อม และผลการติดตามตรวจสอบคุณภาพสิ่งแวดล้อม ของโครงการโรงพยาบาลกรุงเทพสุราษฎร์(ส่วนขยาย)

บริษัท โรงพยาบาลกรุงเทพสุราษฎร์ จำกัด  
179, 179/1 ต.วัดประตู่ อ.เมืองสุราษฎร์ธานี จ.สุราษฎร์ธานี 84000  
ในช่วงระหว่างเดือน มกราคม – มิถุนายน 2569

หนังสือรับรองการจัดทำรายงานผลการปฏิบัติตามมาตรการป้องกันและแก้ไขผลกระทบสิ่งแวดล้อม  
และมาตรการติดตามตรวจสอบผลกระทบสิ่งแวดล้อม  
โครงการ โรงพยาบาลกรุงเทพสุราษฎร์(ส่วนขยาย)

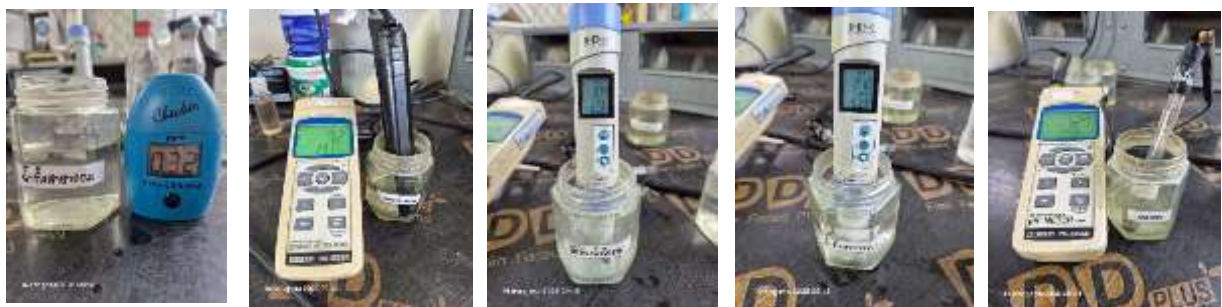
รูปที่ 1-3 การตรวจสอบระบบบำบัดน้ำเสียประจำวัน

ปัจจุบันมีน้ำเสียเกิดขึ้นเฉลี่ย 90-100 ลบ.ม./วัน โดยโรงพยาบาลจัดให้มีเจ้าหน้าที่ดูแลรักษาและควบคุมระบบบำบัดน้ำเสียรวม ให้สามารถทำงานได้อย่างต่อเนื่องและมีประสิทธิภาพ โดยการตรวจสอบและควบคุมการทำงานของเครื่องจักรที่ใช้ในระบบบำบัดน้ำเสียประจำวัน และประจำเดือน, ตรวจสอบติดตามคุณภาพน้ำทั้งประจำวัน (ดังรูปที่ 1-3 การตรวจสอบระบบบำบัดน้ำเสียประจำวัน), ดำเนินการจัดจ้างรถดูดเพื่อกำจัดไขมันออกจากบ่อดักไขมัน และกำจัดตะกอนส่วนเกินประจำสัปดาห์ (ดังรูปที่ 1-4 การดูดไขมัน และตะกอนส่วนเกิน) และตรวจสอบติดตามคุณภาพน้ำทั้งประจำเดือน ซึ่งระบบสามารถบำบัดน้ำเสียให้คุณภาพน้ำทั้งหลังการบำบัดผ่านเกณฑ์มาตรฐานที่ทางราชการกำหนด

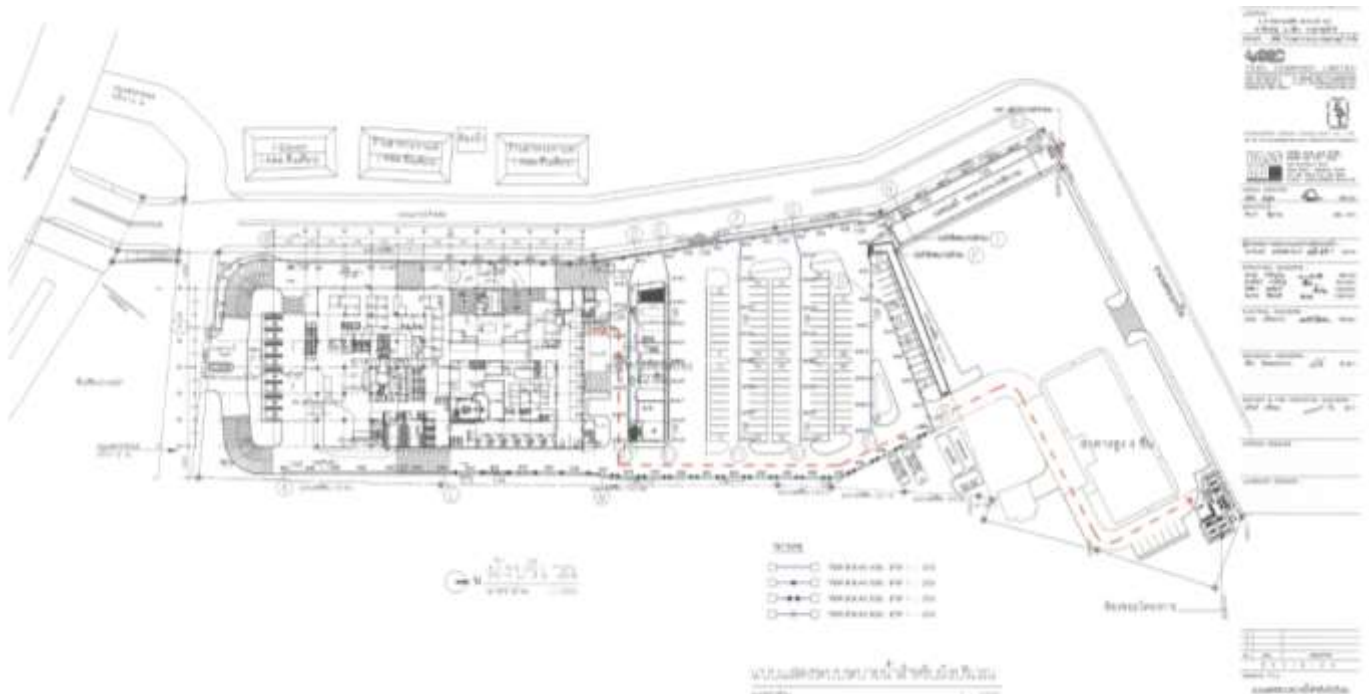
รูปที่ 1-5 ผังระบบระบายน้ำของโครงการ

ทางโครงการมีการจัดทำบ่อกักน้ำหลังการบำบัด และปล่อยผ่านท่อระบายน้ำของโครงการซึ่งก่อสร้างเป็นแนวที่รอบโรงพยาบาล มีช่องตะแกรง ทุกๆ 20 เมตร สำหรับชะลอความเร็วของน้ำและดักตะกอนดินทรายจากถนนที่อาจมาพร้อมกับน้ำฝนที่เกิดขึ้นในพื้นที่โครงการ ก่อนระบายน้ำทิ้งสู่ลำรางสาธารณะหลังโรงพยาบาล (ดังรูปที่ 1-5 ผังระบบระบายน้ำของโครงการ)

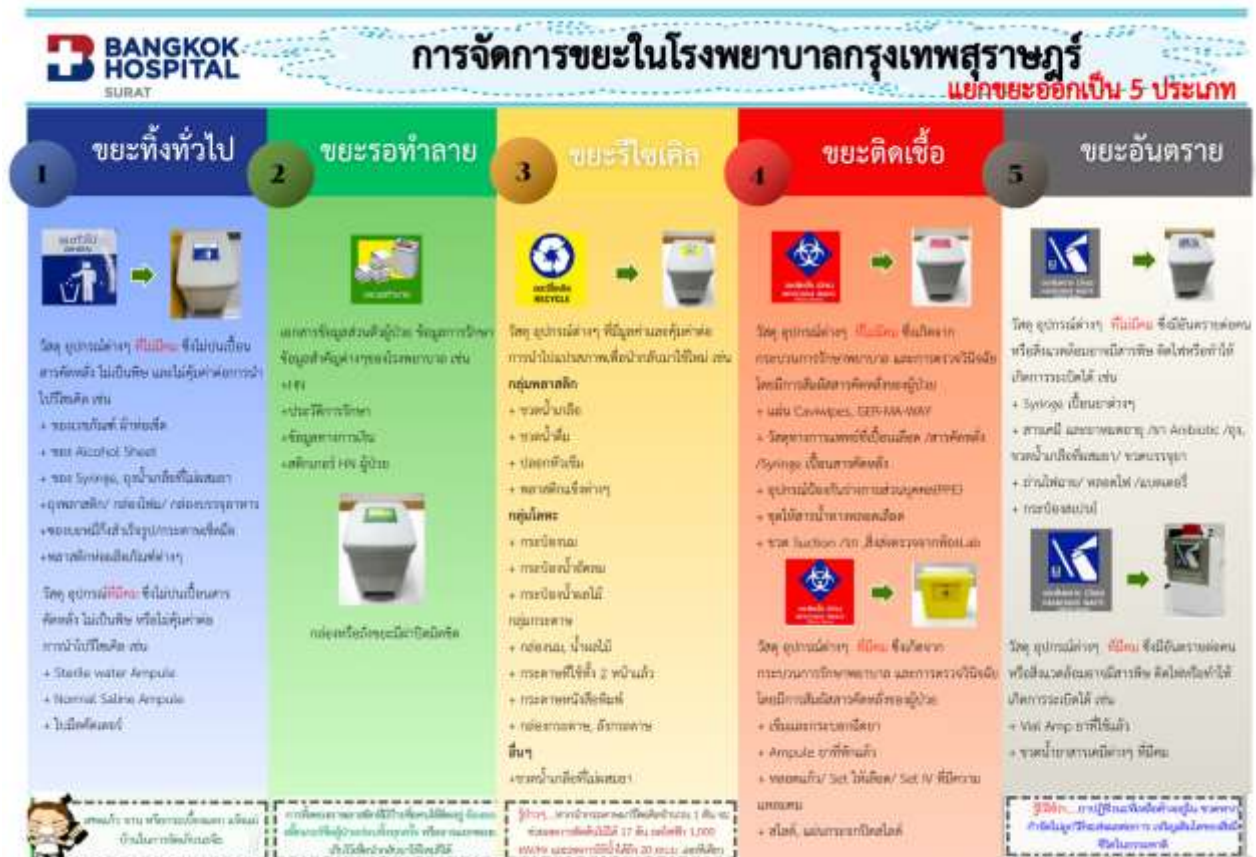
รูปที่ 1-7 การจัดการขยะในโรงพยาบาลกรุงเทพสุราษฎร์

ทางโครงการจัดให้มีถังรองรับมูลฝอยที่มีความทนทาน ทำความสะอาดได้ง่าย พร้อมฝาปิดมิดชิด และจัดให้มีอาคารพักขยะของโรงพยาบาลซึ่งมีการแบ่งแยกพื้นที่เก็บมูลฝอยแต่ละประเภทและบ่งบอกชัดเจน รวมทั้งมีการส่งเสริมการคัดแยกขยะให้กับเจ้าหน้าที่ของโรงพยาบาลโดยแบ่งขยะออกเป็น 5 ประเภท ดังนี้ (ดังรูปที่ 1-7 การจัดการขยะในโรงพยาบาลกรุงเทพสุราษฎร์)

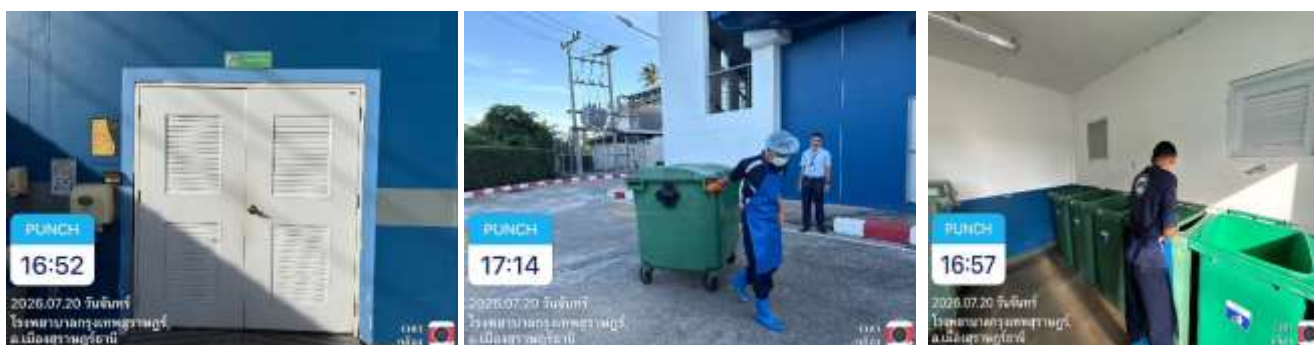
รูปที่ 3-1 การจัดการขยะมูลฝอยทั่วไป

โครงการมีการดูแล ทำความสะอาดห้องพักมูลฝอยรวมอย่างสม่ำเสมอ ห้องพักมูลฝอยรวมไม่มีขยะตกค้างหรือล้นถัง ดังรูปที่

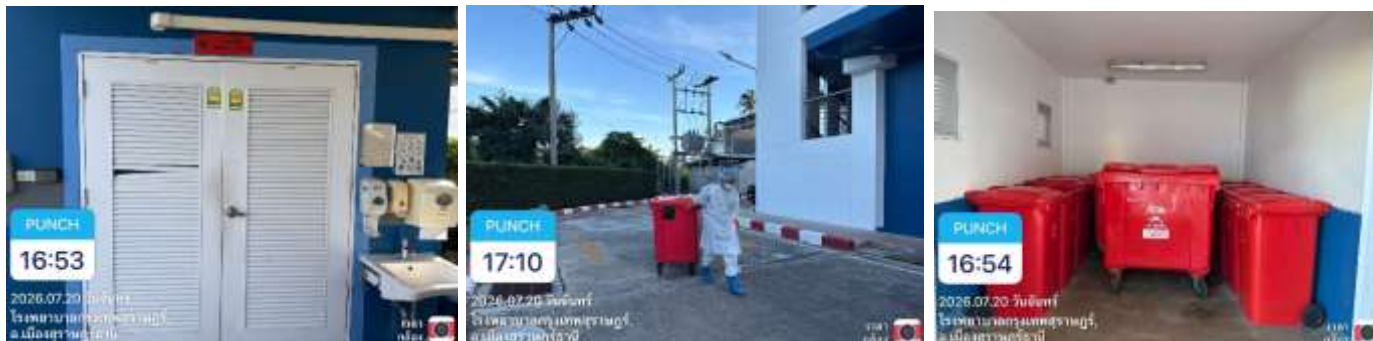
รูปที่ 3-2 การจัดการขยะมูลฝอยติดเชื้อ

โครงการมีการดูแล ทำความสะอาดห้องพัสดุฝอยติดเชื้ออย่างสม่ำเสมอ ห้องพัสดุฝอยติดเชื้อไม่มีขยะตกค้างหรือล้นถัง และมีการบันทึกปริมาณมูลฝอยติดเชื้อทุกวัน ดังรูปที่ 3-2 การจัดการขยะมูลฝอยติดเชื้อ

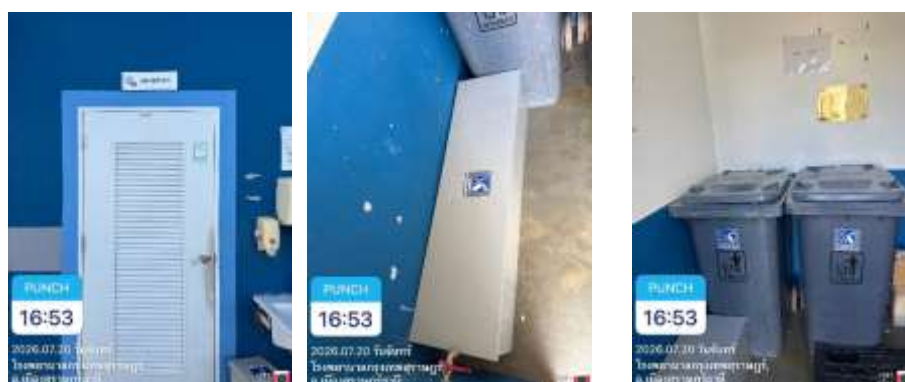
รูปที่ 3-3 การจัดการขยะอันตราย

โครงการมีการดูแล ทำความสะอาดห้องพักขยะอันตรายทุกครั้งภายหลังการจัดเก็บของบริษัทเอกชนที่ได้รับอนุญาต

ห้องพักขยะอันตรายไม่มีขยะตกค้างหรือล้นถัง และมีการบันทึกปริมาณขยะอันตรายทุกวัน ดังรูปที่ 3-3 การจัดการขยะอันตราย

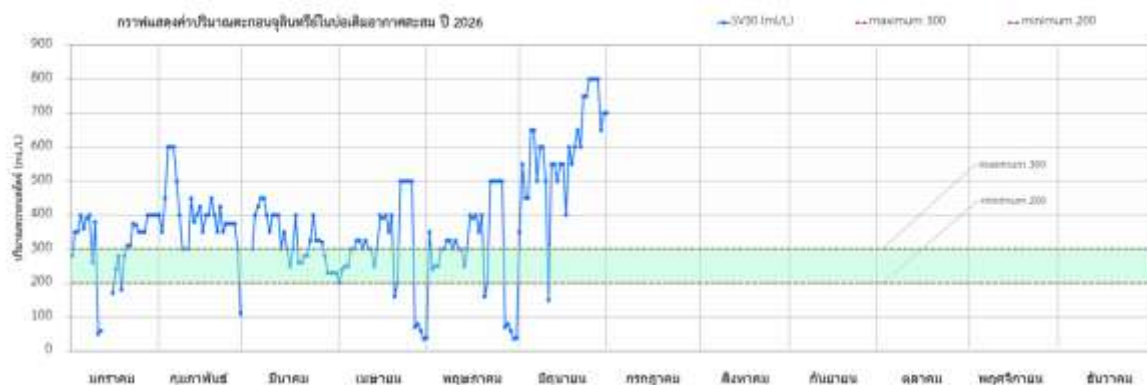
รูปที่ 3-5 กราฟแสดงปริมาณเชื้อคลอรีน โรงพยาบาลกรุงเทพสุราษฎร์ ตั้งแต่เดือนมกราคม – มิถุนายน ปี 2569

จากการติดตามและเก็บข้อมูลปริมาณตะกอนคลอรีนในบ่อเติมอากาศของโรงพยาบาลกรุงเทพสุราษฎร์ ระหว่างเดือนมกราคม-มิถุนายน พ.ศ. 2569 พบว่า ระบบบำบัดน้ำเสียสามารถเพิ่มปริมาณจุลินทรีย์ในตะกอนคลอรีนจนกลับเข้าสู่สภาวะการทำงานปกติ และสามารถดำเนินงานได้อย่างมีประสิทธิภาพ โดยปริมาณตะกอนคลอรีนอยู่ในเกณฑ์ที่เหมาะสม มีค่าอยู่ในช่วง 200-300 มิลลิกรัมต่อลิตร (mg/L)

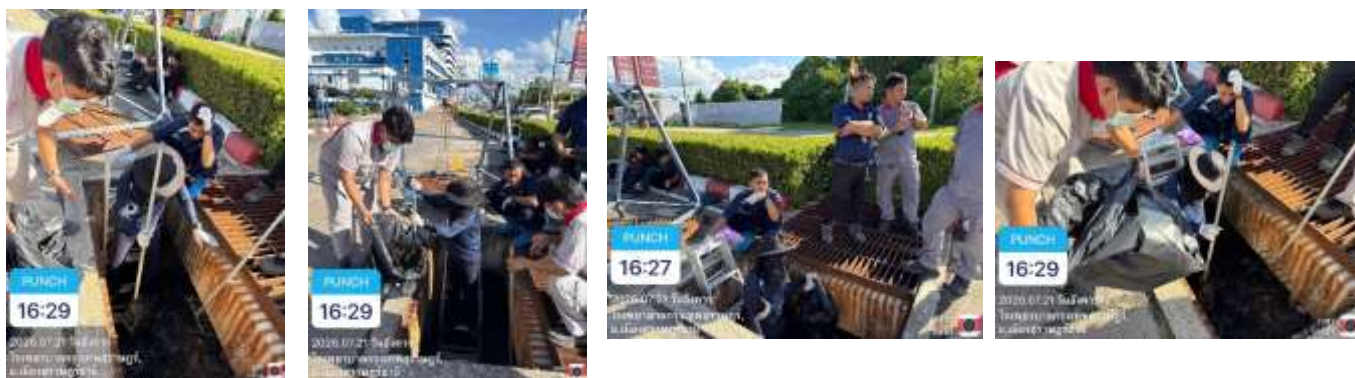
รูปที่ 3-7 การตรวจสอบระบบระบายน้ำ

โครงการมีการตรวจสอบระบบระบายน้ำของโครงการ และทำความสะอาดท่อระบายน้ำ บ่อพักน้ำ และตะแกรงดักขยะ อย่างสม่ำเสมอ ซึ่งระบบระบายน้ำของโครงการไม่มีขยะและไม่มีการอุดตันดัง รูปที่ 3-6 การตรวจสอบระบบระบายน้ำ

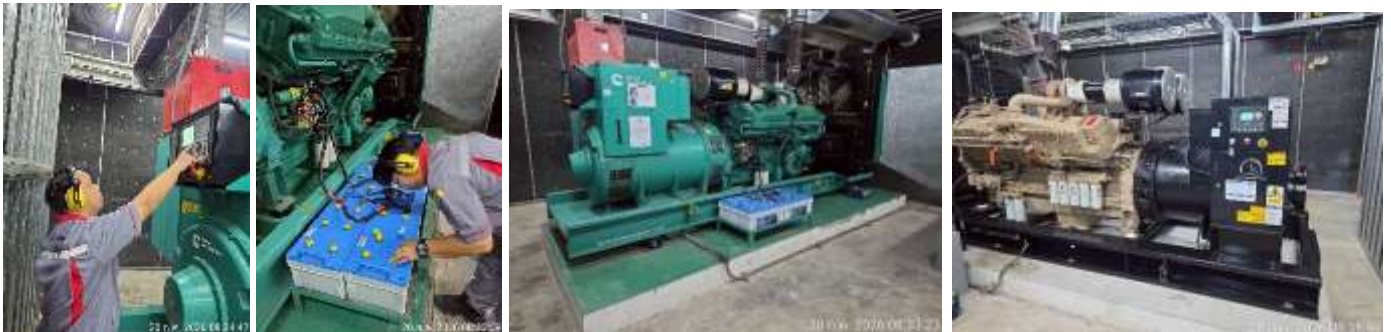
รูปที่ 3-8 การตรวจสอบการทำงานของระบบไฟฟ้า

โครงการมีการตรวจสอบการทำงานของระบบไฟฟ้า อุปกรณ์ไฟฟ้าของโครงการและทำการซ่อมแซมหากเกิดอุปกรณ์

ชำรุดระยะเวลาดำเนินการ ดังรูปที่ 3-8 การตรวจสอบการทำงานของระบบไฟฟ้า
