## บทที่ 2

### การปฏิบัติตามมาตรการป้องกันและแก้ไขผลกระทบสิ่งแวดล้อม

ตารางที่ 2 – 1 ผลการปฏิบัติตามมาตรการป้องกันและแก้ไขผลกระทบสิ่งแวดล้อม โครงการเหมืองแร่หินอุตสาหกรรมชนิดหินทรายเพื่อการก่อสร้าง  
สำหรับคำขอต่ออายุประทานบัตรที่ 1/2563 (ประทานบัตรที่ 31863/15217) ของบริษัท ส. เขมราฐ อินดัสตรี จำกัด

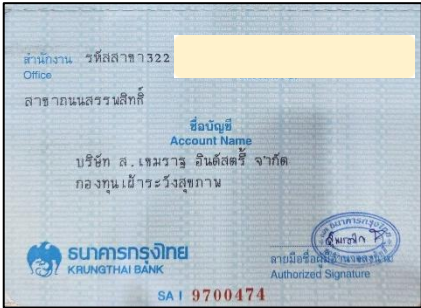
| เงื่อนไขตามมาตรการ | ผลการปฏิบัติตามมาตรการ | ปัญหา อุปสรรค และแนวทางแก้ไข | ภาพประกอบมาตรการ |
|---|---|---|---|
| <p>12. ให้ผู้ประทานบัตรดำเนินการ ดังนี้</p> <p>12.1 จัดตั้งกองทุนเฝ้าระวังสุขภาพ กำหนดจากอัตราการผลิตแต่ละปีในอัตรา 0.50 บาทต่อเมตริกตัน แต่ต้องไม่น้อยกว่าปีละ 200,000 บาท (สองแสนบาทถ้วน) ให้นำเงินเข้ากองทุนในเดือนแรกหลังได้รับอนุญาตการต่ออายุประทานบัตร และในปิดไปจนถึงสิ้นอายุประทานบัตร เพื่อเป็น ค่าใช้จ่ายในการตรวจสอบสุขภาพประชาชนรอบพื้นที่เหมืองแร่</p> | <p>- จัดตั้งกองทุนเฝ้าระวังสุขภาพ กำหนดจากอัตราการผลิตแร่ในอัตรา 0.5 บาทต่อเมตริกตัน แต่ต้องไม่น้อยกว่าปีละ 200,000 บาท (สองแสนบาทถ้วน) เพื่อเป็นค่าใช้จ่ายในการตรวจสอบสุขภาพประชาชนรอบพื้นที่เหมืองแร่ (ดังภาคผนวกที่ 7)</p> | | <p>กองทุนเฝ้าระวังสุขภาพ</p> |

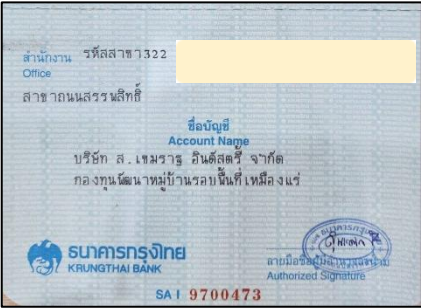
| เงื่อนไขตามมาตรการ | ผลการปฏิบัติตามมาตรการ | ปัญหา อุปสรรค และแนวทางแก้ไข | ภาพประกอบมาตรการ |
|---|---|---|---|
| <p>12.2 จัดตั้งกองทุนพัฒนาหมู่บ้านรอบพื้นที่เหมืองแร่ กำหนดจากอัตราการผลิตแต่ละปีในอัตรา 1 บาทต่อเมตริกตัน แต่ต้องไม่น้อยกว่าปีละ 500,000 บาท (ห้าแสนบาทถ้วน) ให้นำเงินเข้ากองทุนในเดือนแรกหลังได้รับอนุญาตการต่ออายุประทานบัตร และในปิดไปจนถึงสิ้นอายุประทานบัตร เพื่อดำเนินกิจกรรมด้านมวลชนสัมพันธ์ และพัฒนาคุณภาพชีวิตของประชาชน</p> <p>ทั้งนี้ ให้มีหลักฐานทางบัญชีให้เจ้าหน้าที่สามารถตรวจสอบได้ และรายงานแผนและผลการดำเนินงานบริหารจัดการกองทุนดังกล่าว ให้กรมอุตสาหกรรมพื้นฐานและการเหมืองแร่ สำนักงานอุตสาหกรรมพื้นฐานและการเหมืองแร่เขต ๒ และหน่วยงานที่เกี่ยวข้องทราบทุกปี หรือให้เป็นไปตามแนวทางที่กรมอุตสาหกรรมพื้นฐานและการเหมืองแร่กำหนด</p> | <p>- จัดตั้งกองทุนพัฒนาหมู่บ้านรอบพื้นที่เหมืองแร่ กำหนดอัตราการผลิตแร่ในอัตรา 1 บาทต่อเมตริกตัน แต่ต้องไม่น้อยกว่าปีละ 500,000 บาท (ห้าแสนบาทถ้วน) เพื่อดำเนินกิจกรรมด้านมวลชนสัมพันธ์ และพัฒนาคุณภาพชีวิตของประชาชน (ดังภาคผนวกที่ 6)</p> | | <p>กองทุนพัฒนาหมู่บ้านรอบพื้นที่เหมืองแร่</p> |

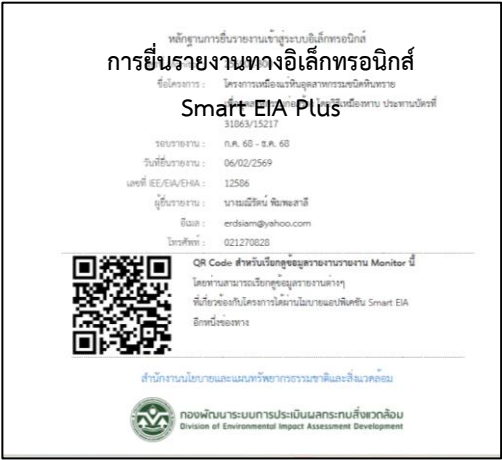
| เงื่อนไขตามมาตรการ | ผลการปฏิบัติตามมาตรการ | ปัญหา อุปสรรค และแนวทางแก้ไข | ภาพประกอบมาตรการ |
|---|---|---|---|
| 13.ให้ติดตามตรวจสอบคุณภาพสิ่งแวดล้อม ปีละ 2 ครั้ง ในช่วงเดือน เมษายน-มิถุนายน และเดือนตุลาคม-ธันวาคม และรายงานผลให้ กรมอุตสาหกรรมพื้นฐานและการเหมืองแร่ สำนักงานนโยบายและแผนทรัพยากรธรรมชาติและสิ่งแวดล้อม และหน่วยงานที่เกี่ยวข้องทราบ โดยมีรายละเอียด ดังนี้ | <p>- โครงการได้มอบหมายให้บริษัท พัฒนาสิ่งแวดล้อมและทรัพยากร จำกัด (ERD) เป็นผู้ดำเนินการติดตามตรวจสอบคุณภาพสิ่งแวดล้อม และรายงานให้กรมอุตสาหกรรมพื้นฐานและการเหมืองแร่ สำนักงานอุตสาหกรรมพื้นฐานและการเหมืองแร่ เขต 2 จังหวัดอุดรธานี และสำนักงานอุตสาหกรรม จังหวัดอุบลราชธานีทราบ พร้อมทั้งได้ทำการการยื่นรายงานทางอิเล็กทรอนิกส์ Smart EIA Plus แล้ว ซึ่งได้นำเสนอผลการปฏิบัติตามมาตรการฯ ครึ่งล่าสุดที่ได้นำเสนอไปคือรายงานฉบับประจำเดือนกรกฎาคม - ธันวาคม พ.ศ.2568</p> <div></div> | ไม่พบปัญหา | <div><p>กรมอุตสาหกรรมพื้นฐานและการเหมืองแร่</p></div> <div><p>สำนักงานอุตสาหกรรมพื้นฐานและการเหมืองแร่ เขต 2 จังหวัดอุดรธานี</p></div> <div><p>สำนักงานอุตสาหกรรมจังหวัดอุบลราชธานี</p></div> <p>การนำเสนอรายงานฯ ไปยังหน่วยงานที่เกี่ยวข้อง</p> |

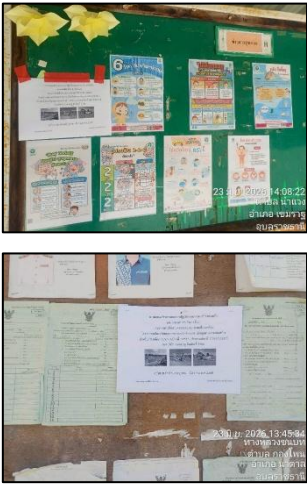
| เงื่อนไขตามมาตรการ | ผลการปฏิบัติตามมาตรการ | ปัญหา อุปสรรค และแนวทางแก้ไข | ภาพประกอบมาตรการ |
|---|---|---|---|
| 14. ให้เผยแพร่ข้อมูลผลการติดตามตรวจสอบผลกระทบสิ่งแวดล้อม ปีละ 2 ครั้ง ผ่านช่องทางที่ชุมชนสามารถได้รับข้อมูลอย่างทั่วถึง เช่น การประกาศเสียงตามสาย การทำแผ่นพับประชาสัมพันธ์หรือการจัดทำบอร์ดแสดงข้อมูล บริเวณศาลาประชาคมหมู่บ้านหรือที่ทำการผู้ใหญ่บ้าน วัด โรงพยาบาล ส่งเสริมสุขภาพตำบล เป็นต้น | - ทางโครงการได้ดำเนินการเผยแพร่ข้อมูลผลการติดตามตรวจสอบผลกระทบสิ่งแวดล้อม ฉบับประจำเดือนกรกฎาคม - ธันวาคม พ.ศ.2568 เมื่อวันที่ 23 มิถุนายน พ.ศ.2569 ผ่านช่องทางที่ชุมชนสามารถได้รับข้อมูลอย่างทั่วถึง โดยการจัดทำบอร์ดแสดงข้อมูล บริเวณศาลาประชาคมหมู่บ้าน หรือที่ทำการผู้ใหญ่บ้าน วัด โรงพยาบาล ส่งเสริมสุขภาพตำบล (ดังภาคผนวกที่ 10) | ไม่พบปัญหา | <div></div> <p>การเผยแพร่ข้อมูลผลการติดตามตรวจสอบ<br/>ผลกระทบสิ่งแวดล้อม</p> |
