# บทที่ 2

## มาตรการป้องกันและแก้ไขผลกระทบสิ่งแวดล้อม และมาตรการติดตามตรวจสอบคุณภาพสิ่งแวดล้อม

ตารางที่ 2-1 มาตรการป้องกันและแก้ไขผลกระทบสิ่งแวดล้อมทั่วไป ตามหนังสือที่ วว 0804/13118 ลงวันที่ 14 กันยายน 2538

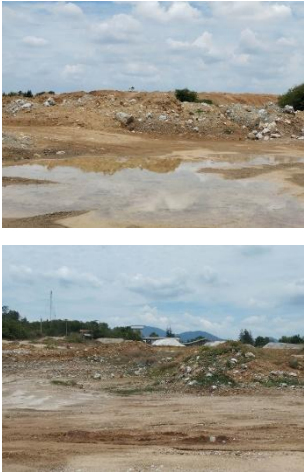
| เงื่อนไขตามมาตรการ | ผลการปฏิบัติตามมาตรการ | ปัญหา อุปสรรค ที่ไม่สามารถปฏิบัติ<br>ตามมาตรการ และแนวทางแก้ไข | รูปภาพ/เอกสารอ้างอิง |
|---|---|---|---|
| 1. ทำเหมืองโดยวิธีเหมืองหาบ เปิดเปลือกดินออกโดยใช้รถขุด Back Hoe แล้วนำมาเก็บกองไว้ในที่เก็บกอง การขุดแร่จากชั้นแรวยึดซึมโดยวิธีใช้การระเบิด วัตถุระเบิดที่ใช้เป็น Dynamite และ AN-FO โดยใช้แก๊สไฟฟ้าดีเลย์ | <ul style="list-style-type: none"> <li>วิศวกรผู้ควบคุมของโครงการได้วางแผนในการทำเหมืองโดยวิธีเหมืองหาบ โดยเปิดเปลือกดินออกแล้วนำมาเก็บกองไว้ในพื้นที่เก็บกองเปลือกดิน</li> </ul> | - | <ul style="list-style-type: none"> <li>เอกสารแนบ 5 รูปที่ 1</li> </ul> |

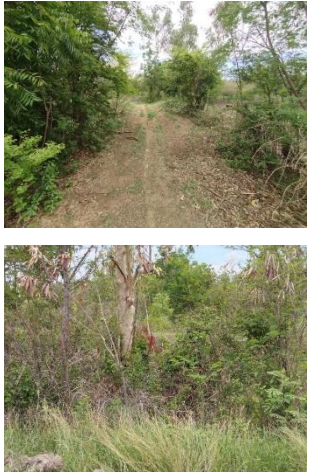
| เงื่อนไขตามมาตรการ | ผลการปฏิบัติตามมาตรการ | ปัญหา อุปสรรค ที่ไม่สามารถปฏิบัติ<br>ตามมาตรการ และแนวทางแก้ไข | รูปภาพ/เอกสารอ้างอิง |
|---|---|---|---|
| 1. ให้เว้นพื้นที่ไม่ทำเหมืองห่างจากขอบเขตพื้นที่โครงการ ในระยะไม่น้อยกว่า 10 เมตร ทางด้านทิศตะวันตก ทิศเหนือ และบริเวณด้านทิศตะวันออกของพื้นที่คำขอต่ออายุประทานบัตรที่ 3/2564 และทิศตะวันตกของพื้นที่คำขอต่ออายุประทานบัตรที่ 4/2564 และเว้นพื้นที่ไม่ทำเหมืองห่างจากคลองเตียนและทางสาธารณประโยชน์ (บ้านเหมืองแร่-บ้านทุ่งทอง) ในระยะไม่น้อยกว่า 50 เมตร พร้อมทั้งจัดทำป้ายหรือสัญลักษณ์ที่แสดงให้เห็นแนวเขตที่เว้นไม่มีการทำเหมืองให้มองเห็นชัดเจน รวมทั้งให้ดูแลรักษาพันธุ์ไม้ที่มีอยู่เดิมในบริเวณดังกล่าวให้เจริญเติบโตและปลูกต้นไม้โตเร็วหรือไม้ท้องถิ่นเสริมเพิ่มเติมตามความเหมาะสม | <ul style="list-style-type: none"> <li>วิศวกรผู้ควบคุมของโครงการได้เว้นพื้นที่ไม่ทำเหมืองห่างจากขอบเขตพื้นที่โครงการทางด้านทิศตะวันตก ทิศเหนือ และบริเวณด้านทิศตะวันออกของพื้นที่ประทานบัตรที่ 29538/15093 และ</li> <li>ทิศตะวันตกของพื้นที่ประทานบัตรที่ 29539/15094 และเว้นพื้นที่ไม่ทำเหมืองห่างจากคลองเตียนและทางสาธารณประโยชน์ (บ้านเหมืองแร่-บ้านทุ่งทอง) พร้อมทั้งจัดทำป้ายแสดงให้เห็นแนวเขตที่เว้นไม่มีการทำเหมืองให้มองเห็นชัดเจน รวมทั้งดูแลรักษาพันธุ์ไม้ที่มีอยู่เดิมในบริเวณดังกล่าวให้เจริญเติบโตและปลูกต้นไม้โตเร็วเสริมเพิ่มเติมตามความเหมาะสม</li> </ul> | - | <ul style="list-style-type: none"> <li>เอกสารแนบ 5 รูปที่ 5</li> </ul> <p>แนวต้นไม้บริเวณพื้นที่เว้น<br/>ไม่ทำเหมือง</p> |

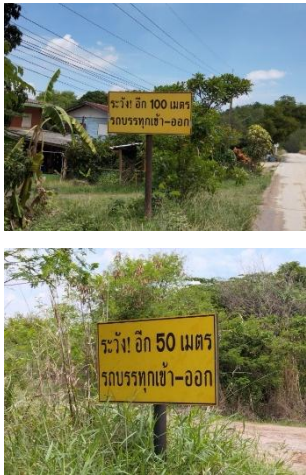
| เงื่อนไขตามมาตรการ | ผลการปฏิบัติตามมาตรการ | ปัญหา อุปสรรค ที่ไม่สามารถปฏิบัติตามมาตรการ และแนวทางแก้ไข | รูปภาพ/เอกสารอ้างอิง |
|---|---|---|---|
| 9. ให้จัดทำป้ายสัญญาณเตือน ระวางมีรถบรรทุกเข้า-ออก ช่วงก่อนเลี้ยวเข้า-ออกพื้นที่โครงการในระยะ 200 เมตร เพื่อป้องกันและลดอุบัติเหตุที่อาจเกิดขึ้นแก่ราษฎรในชุมชนและผู้ที่มีสัญจรไป-มา โดยป้ายแสดงหรือสัญญาณเตือนภัยจะต้องสามารถมองเห็นได้อย่างชัดเจน | <ul style="list-style-type: none"> <li>ผู้ถือประทานบัตรได้จัดสรรงบประมาณในการจัดทำป้ายสัญญาณเตือน ระวางมีรถบรรทุกเข้า-ออก ก่อนเลี้ยวเข้า-ออกพื้นที่โครงการ ให้มองเห็นได้อย่างชัดเจน เพื่อป้องกันและลดอุบัติเหตุที่อาจเกิดขึ้นแก่ราษฎรในชุมชน และผู้ที่มีสัญจรไป-มา</li> </ul> | - | <ul style="list-style-type: none"> <li>เอกสารแนบ 5 รูปที่ 17</li> </ul> <p>ป้ายเตือนระวางรถบรรทุกเข้า-ออก</p> |
