# รายงานผลและแผนการดำเนินงาน ด้านการฟื้นฟูพื้นที่การทำเหมือง ประจำปี พ.ศ. 2567

โครงการเหมืองแร่ใยหิน

ประทานบัตรที่ 29538/15093 และ 29539/15094

บริษัท สหชาติเศรษฐกิจ จำกัด

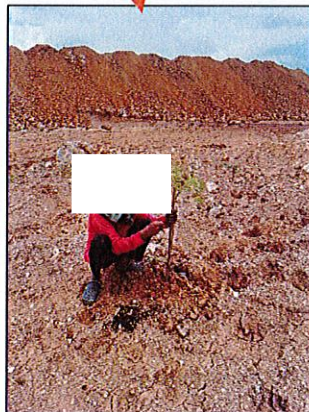
รูปที่ 4 รูปแสดงผังการฟื้นฟูประทุนบัตรที่ 29538/15093 ในรอบ 1 ปี ที่ผ่านมา

☒ การปรับสภาพและฟื้นฟูพื้นที่บริเวณหน้าเหมือง

จำนวน.....1.....แห่ง เนื้อที่..... 29 - 2 - 32 .....ไร่

☒ การปรับสภาพและฟื้นฟูกองเก็บเปลือกดินและเศษหิน

จำนวน.....1.....แห่ง เนื้อที่..... 2 - 0 - 0 .....ไร่

☒ การปรับสภาพและฟื้นฟูขุมเหมืองที่ไม่ใช้ในการทำเหมืองแล้ว

จำนวน.....1.....แห่ง ขนาดกxย(ขล)..... 580x200 (x30).....เมตร

วิธีดำเนินการ (ให้อธิบายลักษณะของหน้าเหมือง, ความปลอดภัย).....  
 .....ปรับสภาพหน้าเหมืองควบคู่ไปกับการทำเหมือง ลักษณะเป็นชั้นบันได มีความลาดชัน  
 .....และความสูงเป็นไปตามที่มาตรการในรายงานป้องกันและแก้ไขผลกระทบสิ่งแวดล้อมกำหนด

วิธีดำเนินการ .....ปลูกต้นไม้ยืนต้นโตเร็ว พร้อมดูแล บริเวณที่ถมดินกลับใกล้เคียงขอบบ่อขุดเหมือง

วิธีดำเนินการ.....ถมดินกลับ
