### บทที่ 3

ผลการปฏิบัติตามมาตรการติดตามตรวจสอบ  
ผลกระทบสิ่งแวดล้อม

การติดตามตรวจสอบผลกระทบสิ่งแวดล้อม (ระยะรื้อถอนและระยะก่อสร้าง) โครงการ เคฟ แอลลี แจ้งวัฒนะ (KAVE Ally Chaengwattana) ของบริษัท 39 เอสเตท จำกัด ในระหว่างเดือนธันวาคม 2568 – มิถุนายน 2569 โครงการได้มอบหมายให้บริษัท แปซิฟิค แลบบอราตอรี จำกัดเป็นผู้ดำเนินการติดตามตรวจสอบผลกระทบสิ่งแวดล้อมในด้านต่าง ๆ ได้แก่ ลักษณะภูมิประเทศ คุณภาพอากาศ เสียง ความสั่นสะเทือน การพังทลายของดิน การจัดการดินขุดจากการก่อสร้าง การใช้น้ำ การจัดการน้ำเสีย การระบายน้ำ การจัดการมูลฝอย ระบบไฟฟ้า การป้องกันอัคคีภัย การจราจร ความปลอดภัย การรับเรื่องร้องเรียน และการประชาสัมพันธ์ การก่อสร้างโครงการ

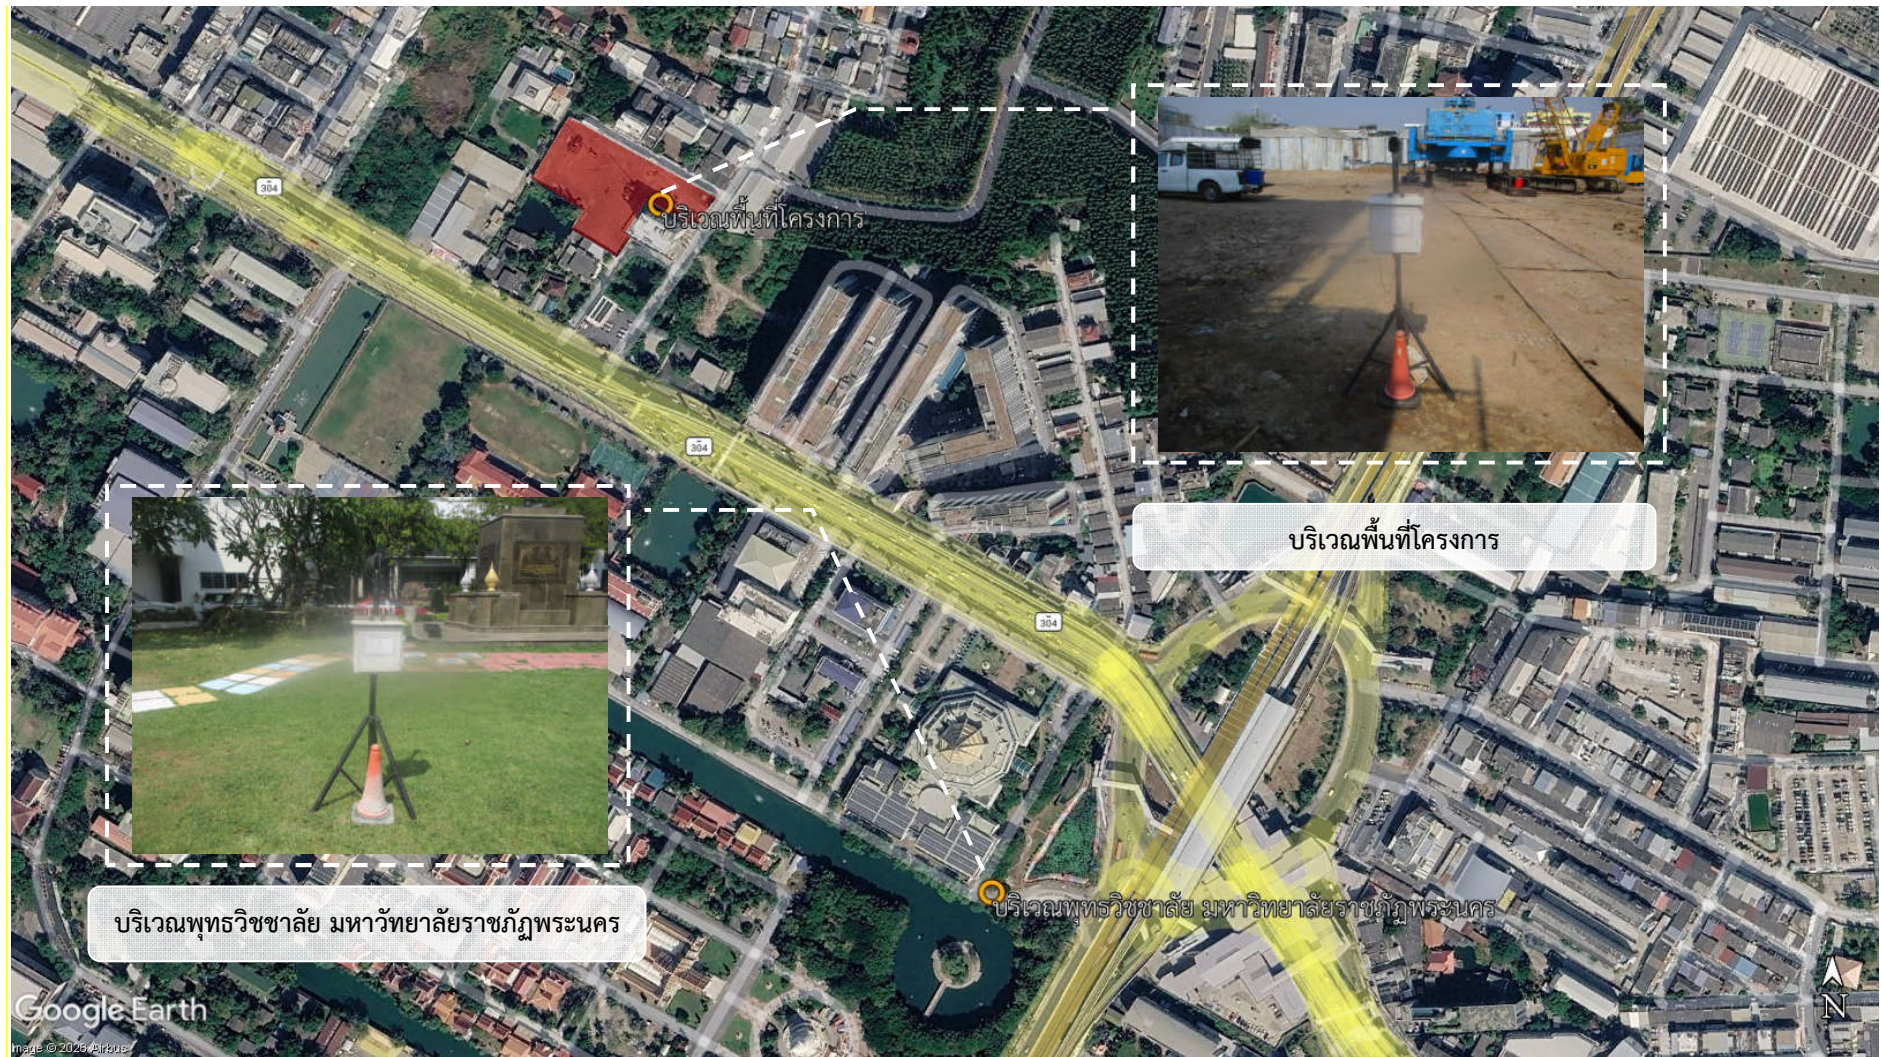
รูปที่ 3.2.2-1 แผนผังแสดงจุดตรวจวัดระดับเสียงโดยทั่วไป และเสียงรบกวน

ผลการตรวจวัดเสียงรบกวนบริเวณพื้นที่โครงการ มีค่าระหว่าง 9.0 ถึง 23.4 เดซิเบลเอ และบริเวณพุทธวิชาลัย มหาวิทยาลัยราชภัฏพระนคร มีค่าระหว่าง -15.9 ถึง 6.9 เดซิเบลเอ พบว่ามีค่าอยู่ในเกณฑ์ที่มาตรฐานกำหนด ตามประกาศคณะกรรมการสิ่งแวดล้อมแห่งชาติฉบับที่ 29 (พ.ศ. 2550) เรื่อง ค่าระดับเสียงรบกวน (ลงวันที่ 29 มิถุนายน พ.ศ. 2550) ยกเว้น บริเวณพื้นที่โครงการ มีค่าระดับเสียงดังสูงสุดเกินเกณฑ์ที่มาตรฐานกำหนดเป็นบางช่วงเวลา เนื่องจากโครงการมีการดำเนินงานเพิ่มในตำแหน่งที่ประชิดกับจุดตั้งเครื่องตรวจวัดระดับเสียง
