### บทที่ 3

#### ผลการติดตามตรวจสอบคุณภาพสิ่งแวดล้อม

การติดตามตรวจสอบคุณภาพสิ่งแวดล้อมของโครงการ เพลิน เพลิน พลัส คอนโดมิเนียม รังสิต-พิวเจอร์พาร์ค อาคาร C ของบริษัท วิถีไทย เรียวเอสเตท จำกัด (ระยะก่อสร้างทั่วไป) ประจำเดือนมกราคม-มิถุนายน 2569 รายละเอียดแสดงดังตารางที่ 3.1

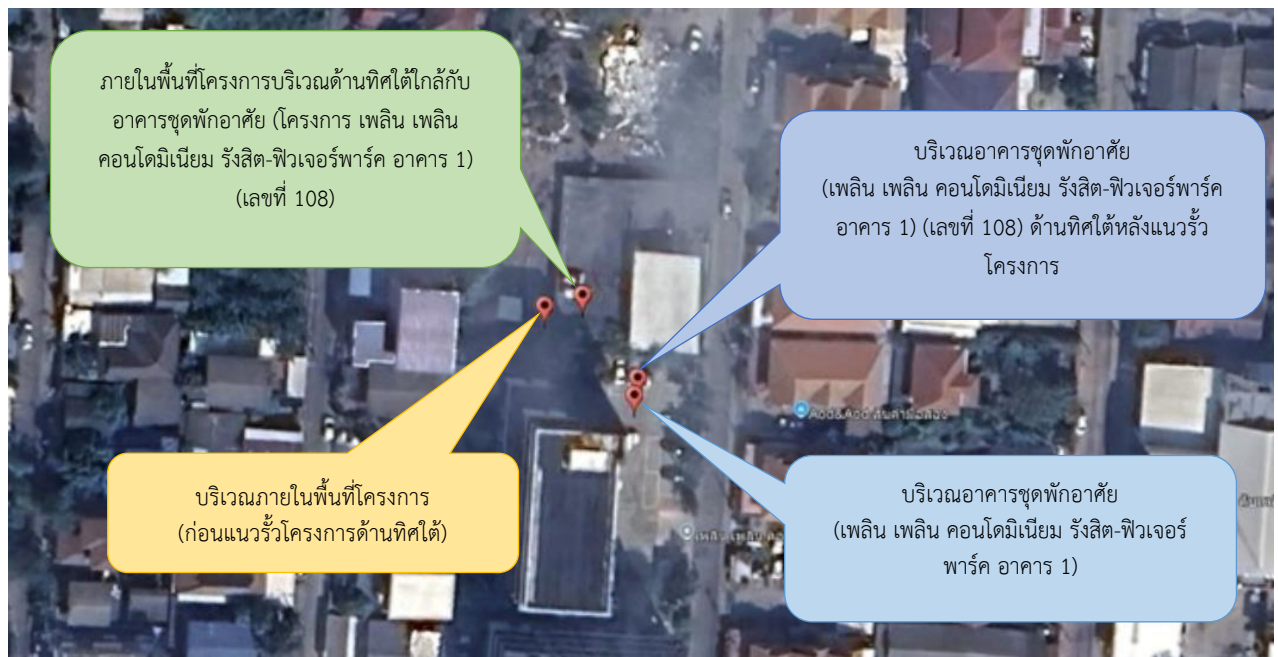
รูปที่ 3.1 แผนที่แสดงจุดเก็บตัวอย่างคุณภาพอากาศในบรรยากาศ

โดยแผนที่แสดงจุดเก็บตัวอย่างคุณภาพอากาศในบรรยากาศ แสดงดังรูปที่ 3.1 รูปภาพแสดงจุดเก็บตัวอย่างคุณภาพอากาศในบรรยากาศ แสดงดังรูปที่ 3.2

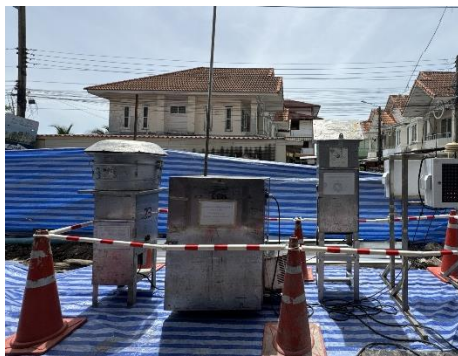
จุดที่ 1 บริเวณภายในพื้นที่โครงการ  
(ก่อนแนวรั้วโครงการด้านทิศใต้)

รูปที่ 3.2 การเก็บตัวอย่างคุณภาพอากาศในบรรยากาศ

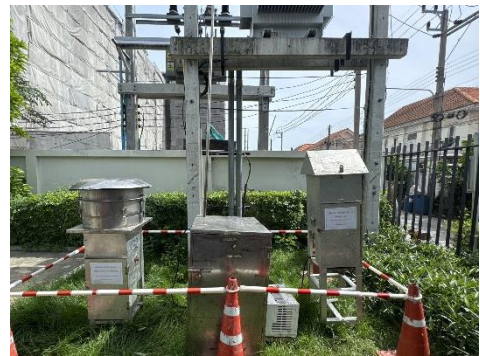
จุดที่ 2 บริเวณอาคารชุดพักอาศัย (เพลิน เพลิน พลัส  
คอนโดมิเนียม รังสิต-พิวเจอร์พาร์ค อาคาร 1)

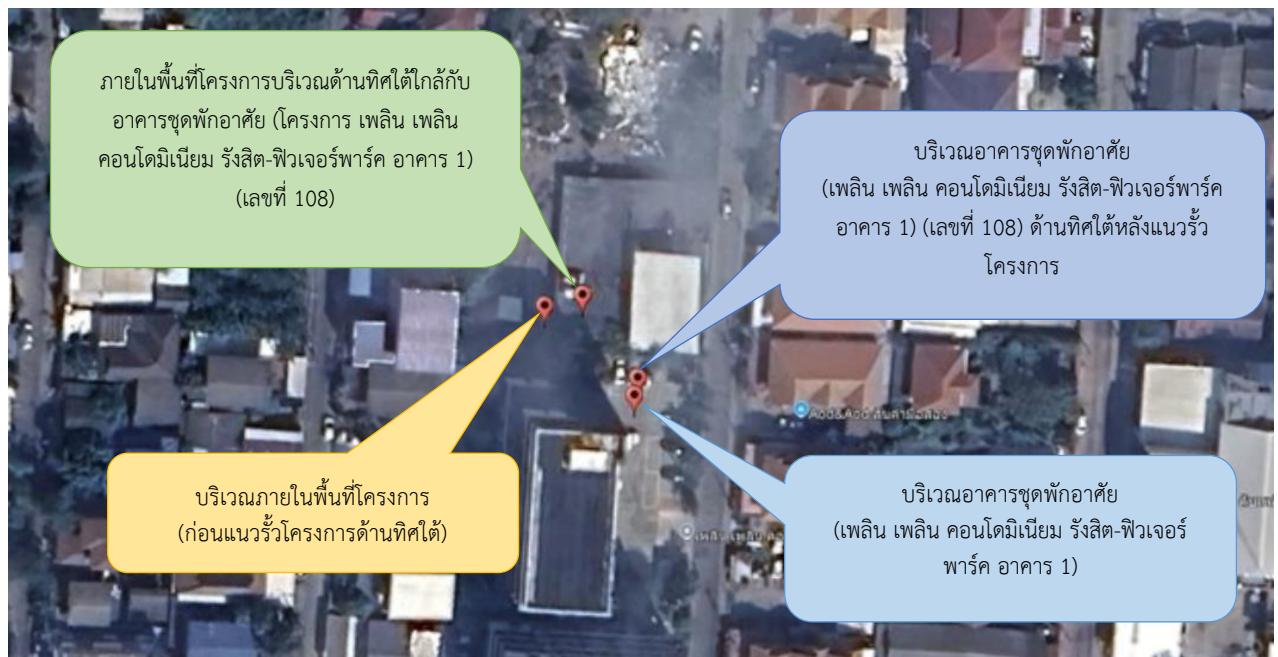
รูปที่ 3.15 แสดงจุดเก็บตัวอย่างระดับเสียงโดยทั่วไป และระดับเสียงรบกวน

โดยมีแผนที่แสดงจุดเก็บตัวอย่างระดับเสียงโดยทั่วไป และค่าระดับเสียงรบกวน แสดงดังรูปที่ 3.15 และรูปภาพแสดงการตรวจวัดระดับเสียงโดยทั่วไป และค่าระดับเสียงรบกวน แสดงดังรูปที่ 3.16

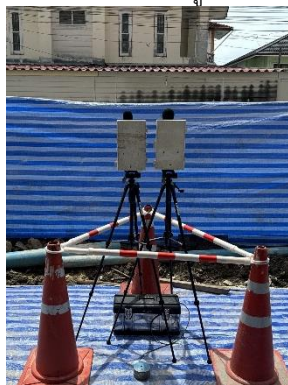
จุดที่ 1 บริเวณภายในพื้นที่โครงการ (ก่อนแนวรั้วโครงการด้านทิศใต้)

รูปที่ 3.16 รูปภาพแสดงการตรวจวัดระดับเสียงโดยทั่วไป และค่าระดับเสียงรบกวน

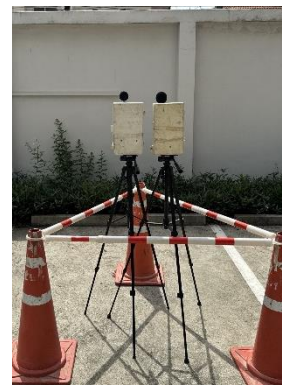
จุดที่ 2 บริเวณอาคารชุดพักอาศัย (เพลิน เพลิน พลัส คอนโดมิเนียม รัชสิด-พิวเจอร์พาร์ค อาคาร 1) (เลขที่ 108) ด้านทิศใต้หลังแนวรั้วโครงการ

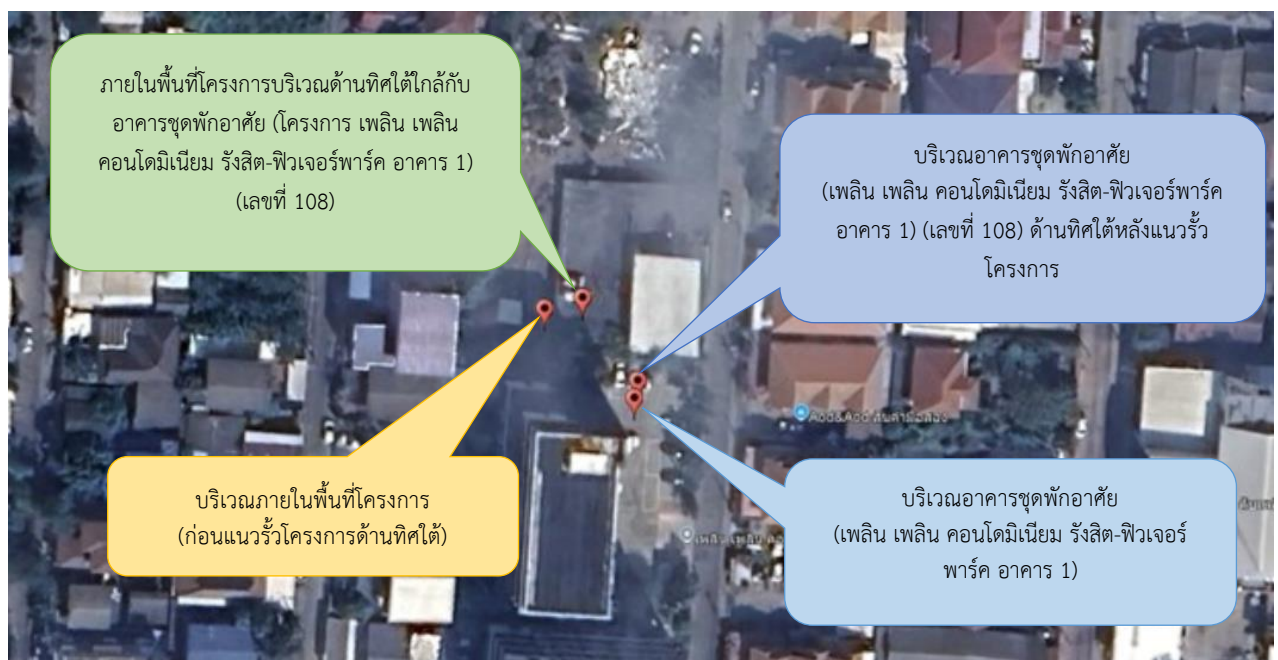
รูปที่ 3.23 แผนที่แสดงจุดเก็บตัวอย่างความสั่นสะเทือน

โดยรูปภาพแสดงแผนที่จุดเก็บตัวอย่างความสั่นสะเทือน แสดงดังรูปที่ 3.23 การตรวจวัดความสั่นสะเทือน บริเวณภายในพื้นที่โครงการ (ก่อนแนวรั้วโครงการด้านทิศใต้ใกล้กับอาคารชุดพักอาศัย (เพลิน เพลิน พลัส คอนโดมิเนียม รัชสิด-ฟิวเจอร์พาร์ค อาคาร 1)) แสดงดังรูปที่ 3.24

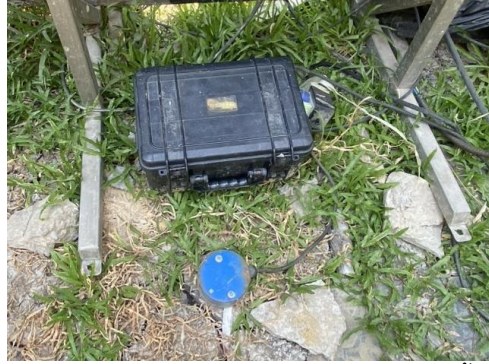
รูปที่ 3.24 การตรวจวัดความสั่นสะเทือน บริเวณภายในพื้นที่โครงการ

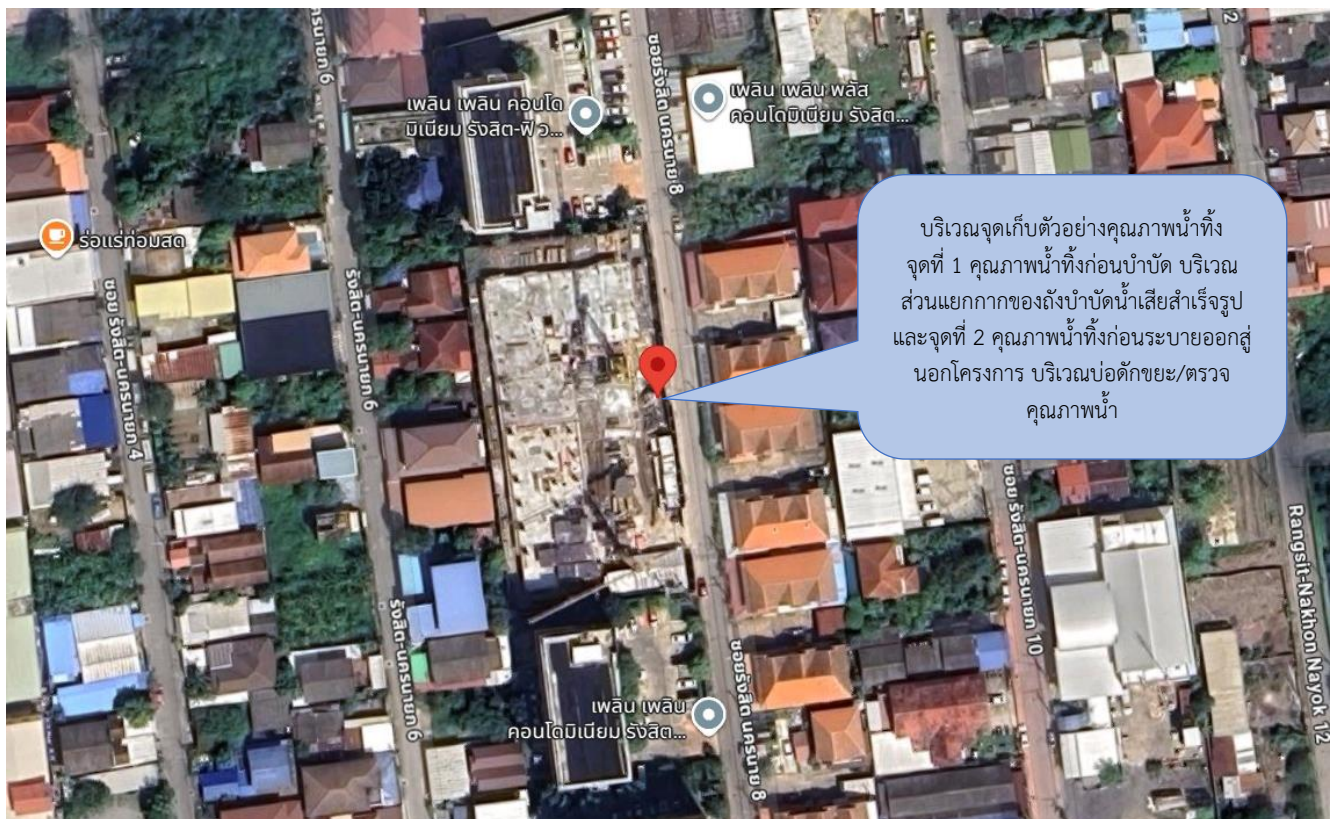
รูปที่ 3.25 แผนที่แสดงจุดเก็บตัวอย่างคุณภาพน้ำทิ้ง

การตรวจวิเคราะห์คุณภาพน้ำทิ้ง โครงการ เพลิน เพลิน พลัส คอนโดมิเนียม รัชสิด-พิวเจอร์พาร์ค อาคาร C ของบริษัท วิถีไทย เรยิลเอสเตท จำกัด (ระยะก่อสร้างทั่วไป) ประจำเดือนมกราคม-มิถุนายน 2569 มาตรการกำหนดให้ทำการตรวจวัด จำนวน 2 จุด คือ จุดที่ 1 คุณภาพน้ำทิ้งก่อนบำบัด บริเวณส่วนแยกกากของถังบำบัดน้ำเสียสำเร็จรูป และจุดที่ 2 คุณภาพน้ำทิ้งก่อนระบายออกสู่นอกโครงการ บริเวณบ่อดักขยะ/ตรวจคุณภาพน้ำ รายการตรวจวัด ได้แก่ pH, Biochemical oxygen demand (BOD), Total suspended solids (TSS), Sulfide, Total dissolved solids (TDS), Total kjeldahl nitrogen (TKN), Settleable solids และ Oil and grease โดยตรวจวัดเดือนละ 1 ครั้ง ตลอดระยะเวลาการก่อสร้าง มีแผนที่แสดงจุดเก็บตัวอย่างน้ำทิ้งแสดงดังรูปที่ 3.25 และรูปภาพแสดงการเก็บตัวอย่างคุณภาพน้ำทิ้ง แสดงดังรูปที่ 3.26

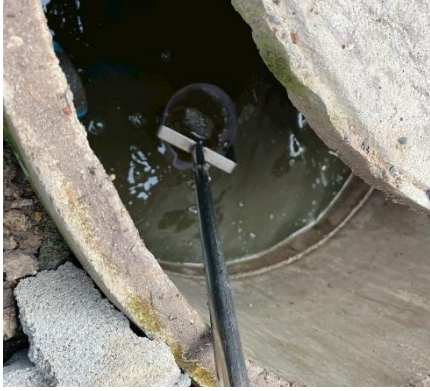
จุดที่ 1 คุณภาพน้ำทิ้งก่อนบำบัด บริเวณส่วนแยกกากของถังบำบัด  
น้ำเสียสำเร็จรูป

รูปที่ 3.26 การเก็บตัวอย่างคุณภาพน้ำทิ้ง

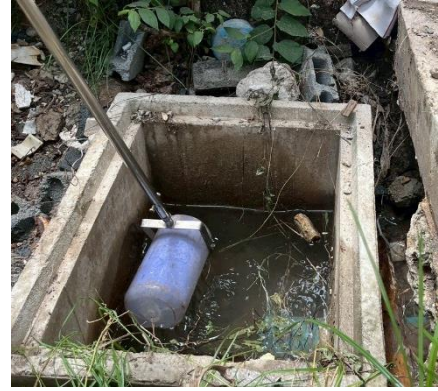
จุดที่ 2 คุณภาพน้ำทิ้งก่อนระบายออกสู่ภายนอกโครงการ บริเวณบ่อดักขยะ/ตรวจคุณภาพน้ำ
