# บทที่ 1

## บทนำ

| ชื่อโครงการ | โครงการเหมืองแร่แคลไซต์ |
| ได้รับอนุญาตประทานบัตรเลขที่ | 29144/15226 |

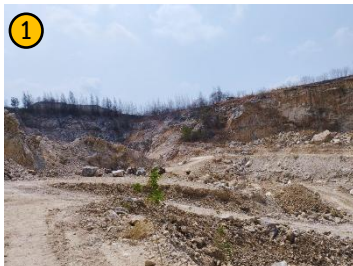
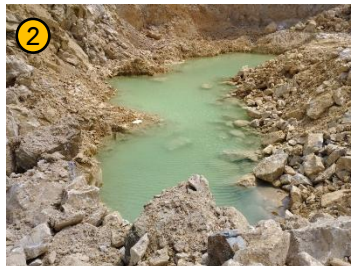
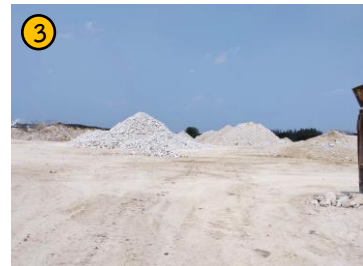
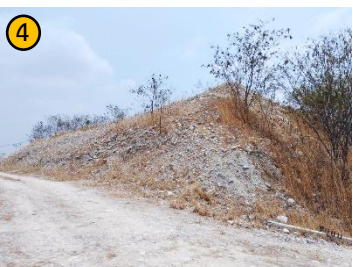
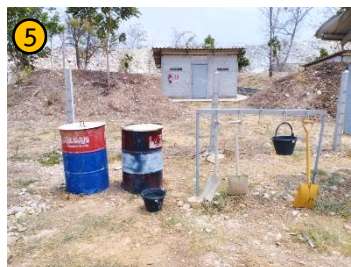
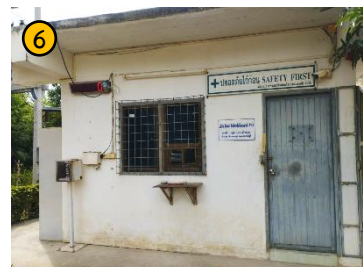
## รูปที่ 1-2 แสดงลักษณะภูมิประเทศบริเวณโครงการ

ลักษณะภูมิประเทศบริเวณพื้นที่โครงการ เป็นที่ราบตลอดทั้งแปลง เป็นที่ดินกรรมสิทธิ์ประเภท น.ส.4 ใช้สำหรับทำการเกษตรและอยู่ในชั้นคุณภาพลุ่มน้ำชั้นที่ 5 นอกเขตประทานบัตรด้านทิศตะวันออกมีถนนสาธารณะเป็นถนนดิน กว้างประมาณ 3 เมตร ตั้งอยู่ใกล้เคียงในระยะ 50 เมตร และมีพื้นที่กันเขตท่าเหมืองห่างจากถนนสาธารณะประมาณ 5 ไร่ จึงเหลือพื้นที่สามารถทำเหมืองได้จริงประมาณ 45 ไร่ นอกจากนั้น เป็นพื้นที่ใช้สำหรับเป็นลานคัดแร่ ลานเก็บกองแร่ ลานเก็บกองมูลดินทราย อาคารเก็บวัสดุระเบิด และบริเวณบ้านพักสำนักงาน ดังรูปที่ 1-2

พื้นที่หน้าเหมือง

บ่อขุมเหมือง

ลานเก็บกองแร่

ลานเก็บกองเปลือกดินและเศษแร่

อาคารเก็บวัตถุระเบิด

สำนักงานโครงการ

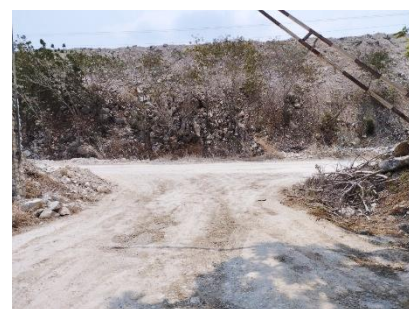
รูปที่ 1-3 แสดงการคมนาคมเข้าสู่พื้นที่โครงการ

การเดินทางเข้าไปยังจุดที่ตั้งประทานบัตร โดยทางรถยนต์จากจังหวัดสระบุรีไปทางจังหวัดลพบุรี ตามทางหลวงหมายเลข 1 ผ่านอำเภอพระพุทธบาทเลี้ยวขวาไปบ้านโคกตูม ตามทางหลวงหมายเลข 3302 จนถึงวงเวียนโคกตูม จากนั้นตรงไปบ้านมะนาวหวาน ตามทางหลวงหมายเลข 3333 อีกประมาณ 2 กิโลเมตร จากนั้นจึงเลี้ยวขวาไปตามถนนลูกรัง ระยะทางประมาณ 500 เมตร ถึงเขตประทานบัตร แสดงดังรูปที่ 1-3

บริเวณด้านหน้าทางเข้า-ออกโครงการ
