รายงานผลการปฏิบัติตามมาตรการป้องกันและแก้ไขผลกระทบสิ่งแวดล้อม  
และมาตรการติดตามตรวจสอบคุณภาพสิ่งแวดล้อม (ระยะดำเนินการ)  
โครงการรื้อว่า หั่วหิน ของบริษัท รื้อว่า หั่วหิน จำกัด  
มกราคม – มิถุนายน พ.ศ. 2569

จัดทำโดย  
บริษัท สมาร์ท เอ็นไวรอนเมนทอล คอนซัลแตนท์ จำกัด

**หนังสือรับรองการจัดทำรายงานผลการปฏิบัติตามมาตรการป้องกันและแก้ไขผลกระทบสิ่งแวดล้อม  
และมาตรการติดตามตรวจสอบคุณภาพสิ่งแวดล้อม (ระยะดำเนินการ)  
โครงการ ริว่า หัวหิน (RIVA HUA HIN)**

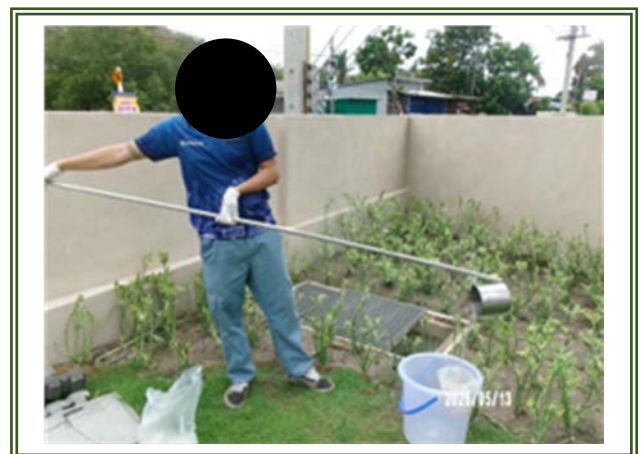
รูปที่ 2-17 ระบบบำบัดน้ำเสีย

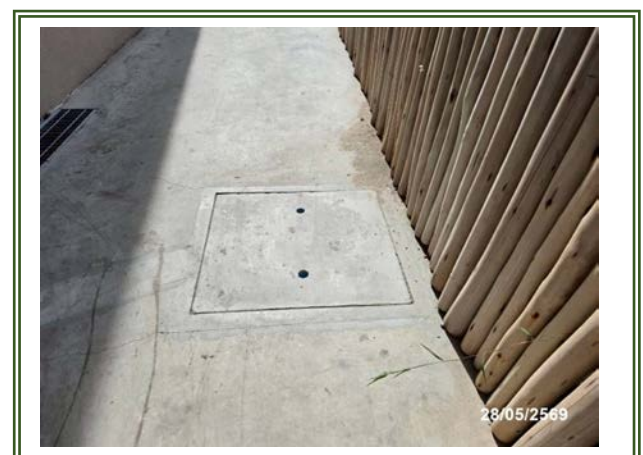
รูปที่ 2-19 บ่อหน่วงน้ำ

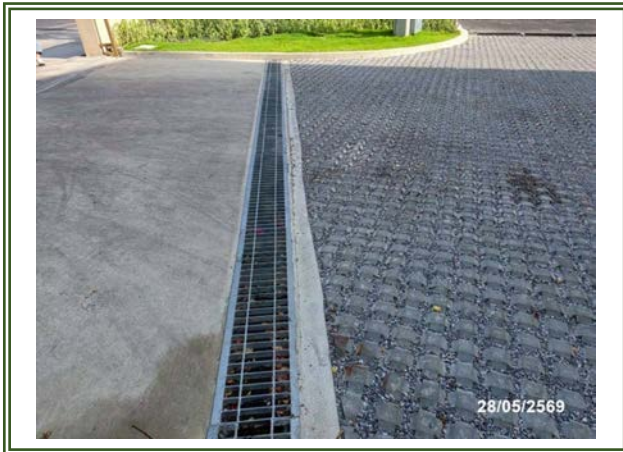
รูปที่ 2-20 ตะแกรงดักขยะ

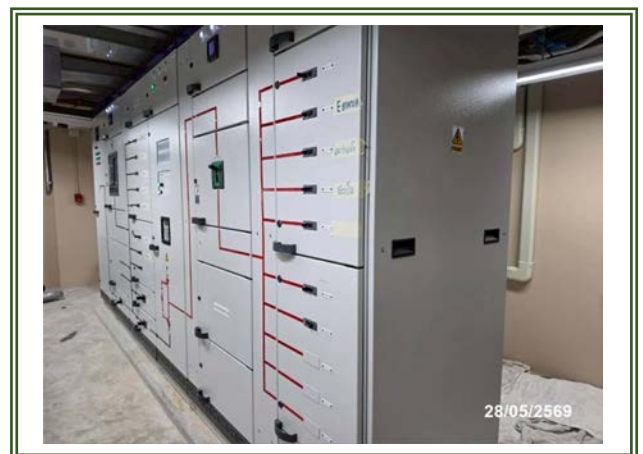
รูปที่ 2-27 ระบบไฟฟ้าภายในโครงการ

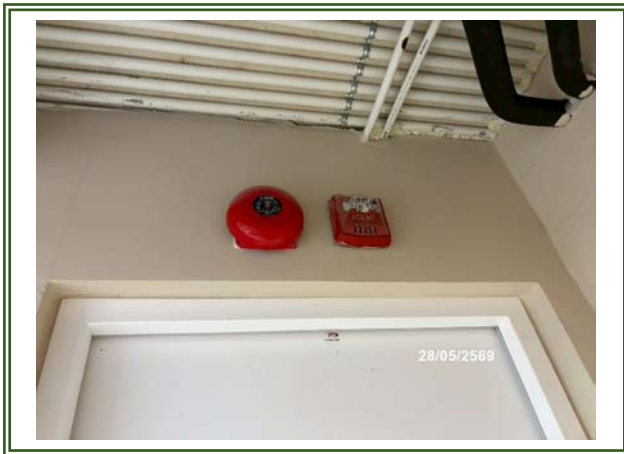
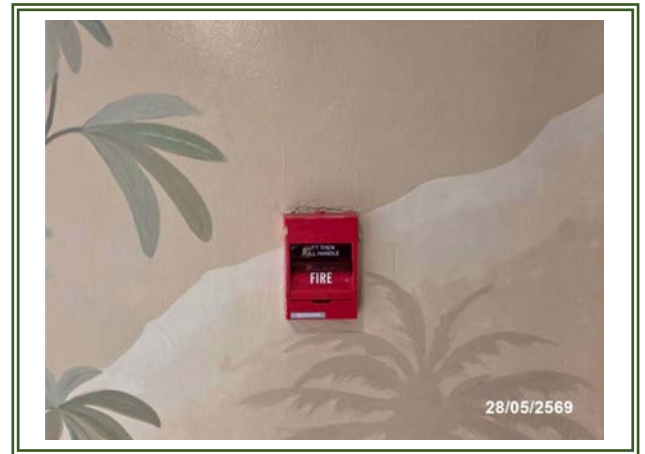
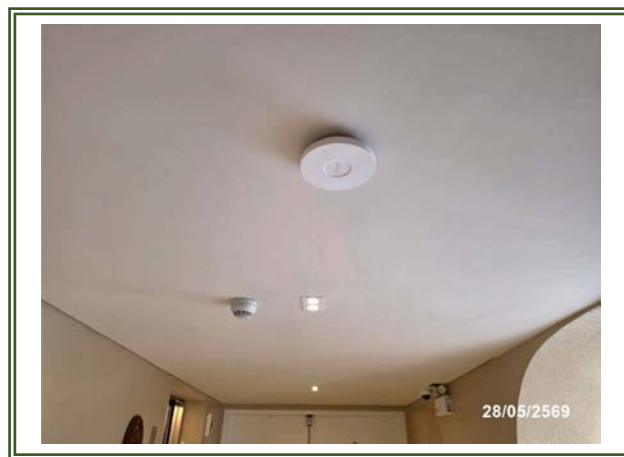
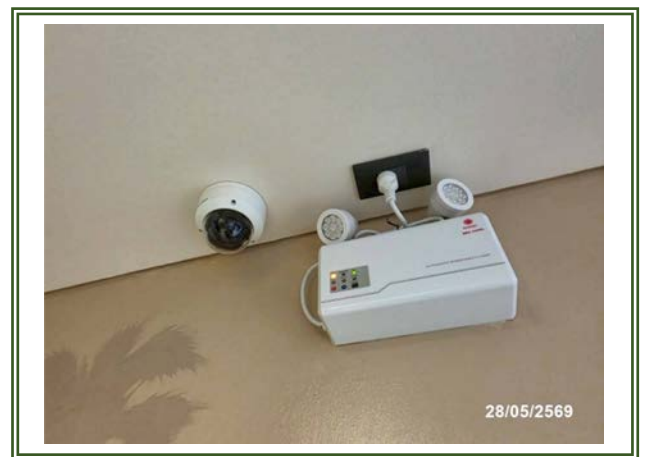
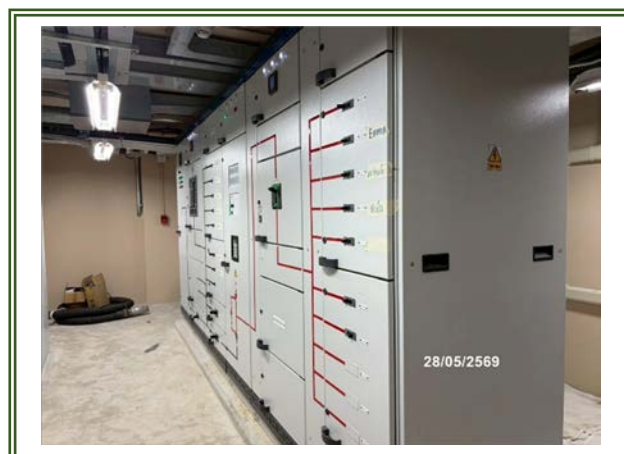
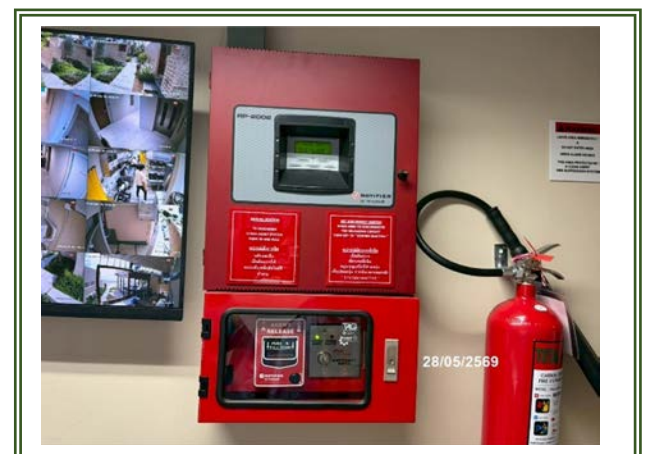
รูปที่ 2-48 ระบบป้องกันอัคคีภัย

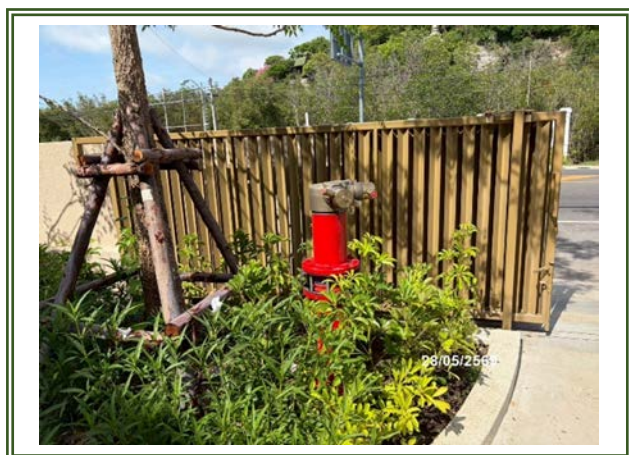
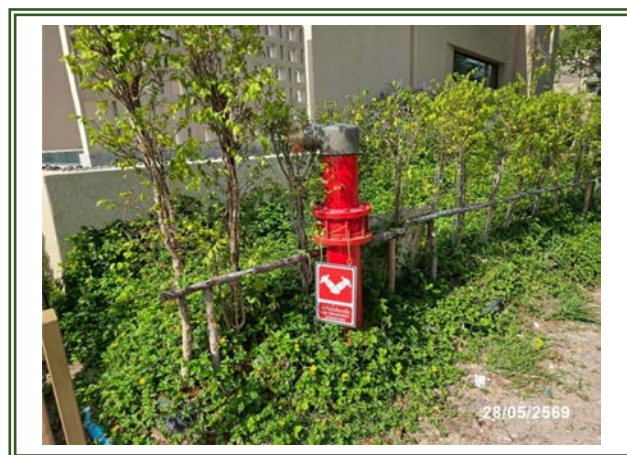
รูปที่ 2-49 หัวรับน้ำดับเพลิง

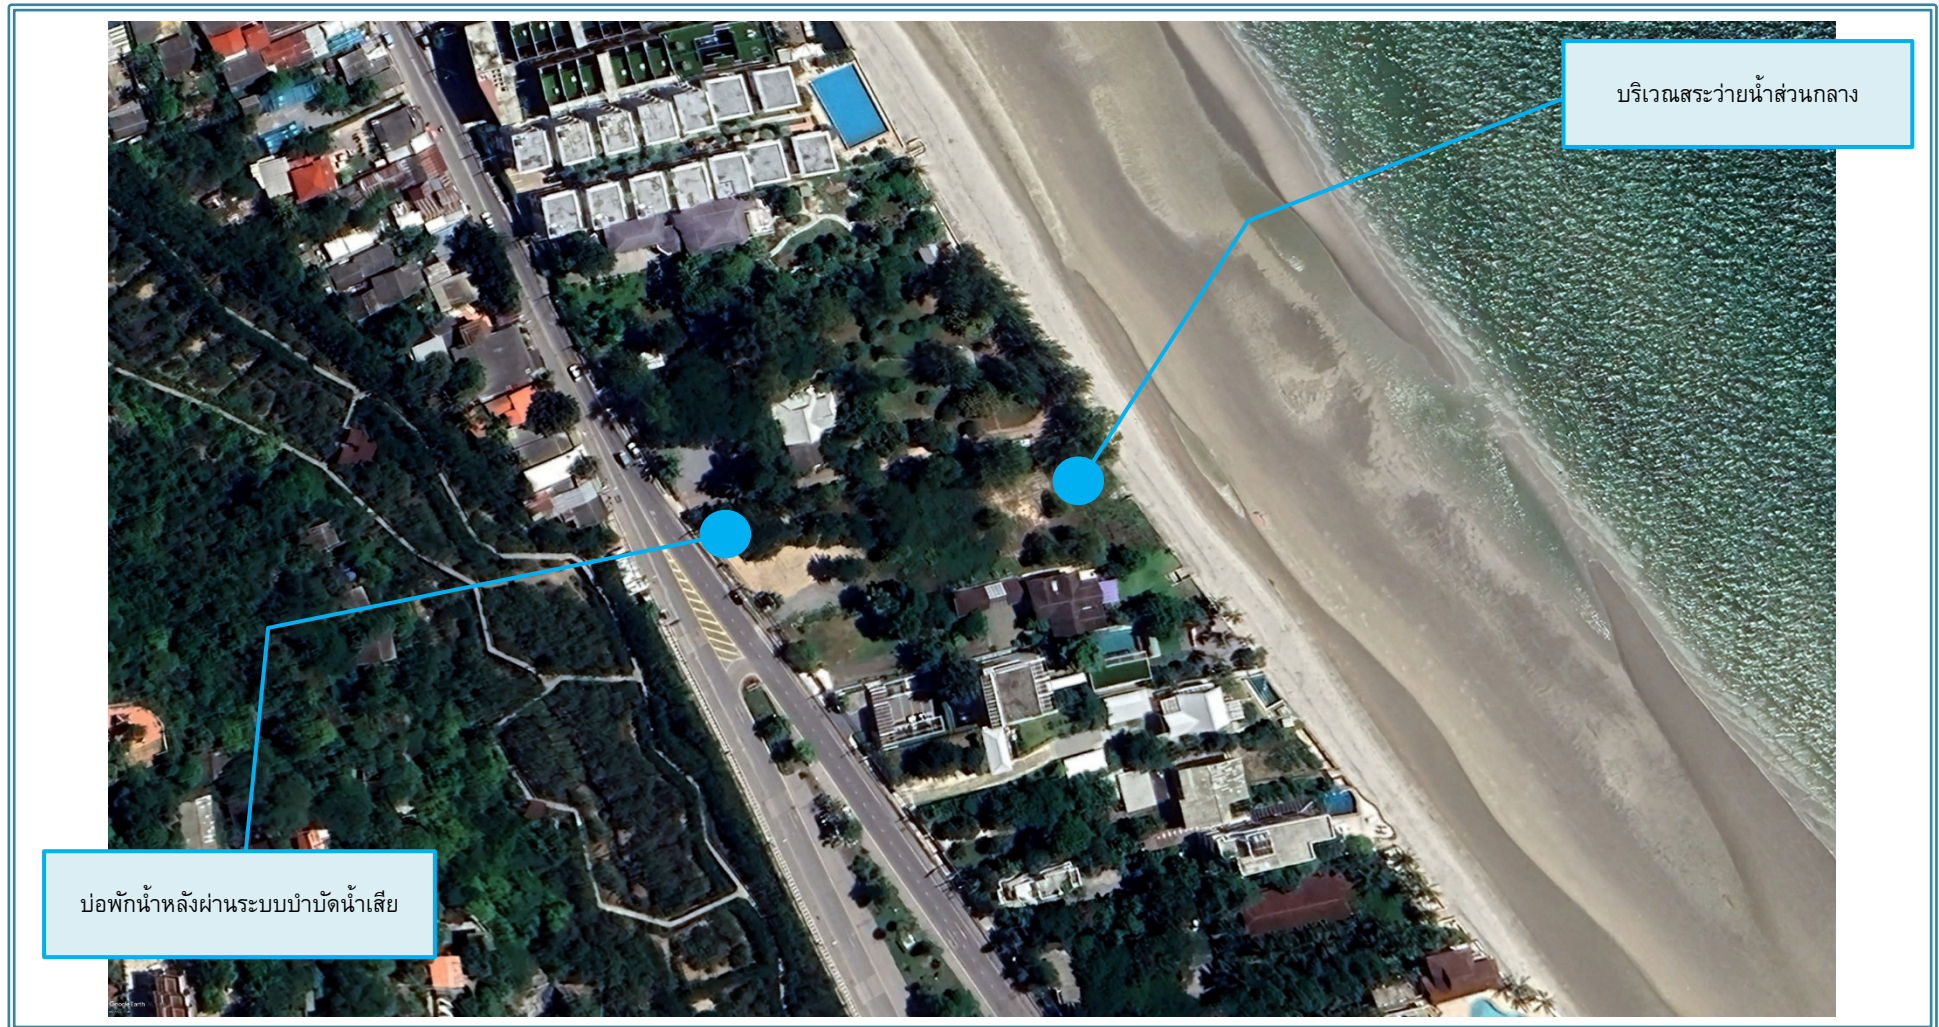
รูปที่ 3-1 แผนผังแสดงจุดเก็บตัวอย่างคุณภาพน้ำสำรอง โครงการริว่า หัวหิน ของบริษัท ริว่า หัวหิน จำกัด
