## มาตรการป้องกันและแก้ไข ผลกระทบสิ่งแวดล้อมและ มาตรการติดตามตรวจสอบ คุณภาพสิ่งแวดล้อม

### 2.1 มาตรการป้องกันและแก้ไขผลกระทบสิ่งแวดล้อม

ตามที่ บริษัท บางสวรค์ศิลาทอง จำกัด ได้มอบหมายให้บริษัท ไมน์ เอ็นจิเนียริง คอนซัลแตนท์ จำกัด ดำเนินการตรวจสอบผลการปฏิบัติตามมาตรการป้องกันและแก้ไขผลกระทบสิ่งแวดล้อม โครงการเหมืองแร่หินอุตสาหกรรมชนิดหินปูน เพื่ออุตสาหกรรมก่อสร้าง ประทานบัตรที่ 30176/15222 ของบริษัท บางสวรค์ศิลาทอง จำกัด ตั้งอยู่ที่ตำบลบางสวรค์ อำเภอพระแสง จังหวัดสุราษฎร์ธานี โดยให้ผู้ถือประทานบัตรปฏิบัติตามมาตรการป้องกันและแก้ไขผลกระทบสิ่งแวดล้อมที่กำหนดไว้ในเงื่อนไขขอขออนุญาตการวิเคราะห์ผลกระทบสิ่งแวดล้อม ตามหนังสือที่ วว 0804/17934 ลงวันที่ 30 ธันวาคม 2541 สภาพแวดล้อมของพื้นที่ในการต่ออายุประทานบัตร ตามหนังสือที่ ออก 0508/2618 ลงวันที่ 19 มิถุนายน 2561 และมาตรการป้องกันและแก้ไขผลกระทบสิ่งแวดล้อมที่กำหนดเพิ่มเติมจากการขอเปลี่ยนแปลงแผนผังโครงการทำเหมืองให้สอดคล้องกับแผนการทำเหมือง ตามหนังสือที่ ออก 0504/3273 ลงวันที่ 7 กันยายน 2566 รายละเอียดดังตารางที่ 2-1 ถึงตารางที่ 2-3

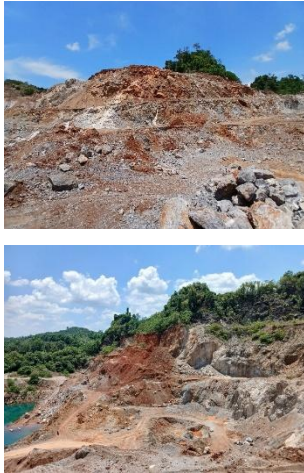
| เงื่อนไขตามมาตรการ | ผลการปฏิบัติตามมาตรการ | ปัญหา อุปสรรค ที่ไม่สามารถปฏิบัติตามมาตรการ และแนวทางแก้ไข | เอกสารอ้างอิง |
|---|---|---|---|
| 1. เปิดหน้าเหมืองโดยวิธีเหมืองหาบหน้าเหมืองเป็นแบบขั้นบันได ให้ขั้นบันไดแต่ละชั้นมีความสูงไม่เกิน 10-12 เมตร และมีความกว้างไม่น้อยกว่า 12 เมตร | <ul style="list-style-type: none"> <li>จากมาตรการป้องกันและแก้ไขผลกระทบสิ่งแวดล้อม (เพิ่มเติม) สำหรับการขอเปลี่ยนแปลงแผนผังโครงการทำเหมือง ตามหนังสือที่ อก 0504/3273 ลงวันที่ 7 กันยายน 2566 (เอกสารแนบ 8) วิศวกรผู้ควบคุมของโครงการได้วางแผนและออกแบบการทำเหมืองให้เป็นไปตามแผนผังโครงการกำหนด โดยเปิดหน้าเหมืองในลักษณะขั้นบันได กำหนดให้ขั้นบันไดสูงไม่เกิน 10 เมตร มีความกว้างไม่น้อยกว่า 10 เมตร และควบคุมความลาดชันรวม (Overall slope) ของหน้าเหมืองสุดท้ายให้อยู่ในช่วง 46, 48 และ 62 องศา เพื่อให้มีความมั่นคงและปลอดภัย</li> </ul> | - | <ul style="list-style-type: none"> <li>เอกสารแนบ 9 รูปที่ 1</li> </ul> <p>ลักษณะหน้าเหมืองปัจจุบัน</p> |

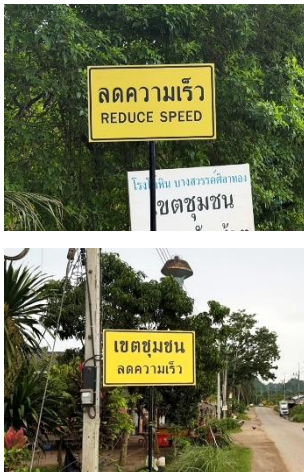
| เงื่อนไขตามมาตรการ | ผลการปฏิบัติตามมาตรการ | ปัญหา อุปสรรค ที่ไม่สามารถปฏิบัติตามมาตรการ และแนวทางแก้ไข | เอกสารอ้างอิง |
|---|---|---|---|
| | | | <p>ป้ายเตือนชะลอความเร็ว</p> <ul style="list-style-type: none"> <li>เอกสารแนบ 20</li> </ul> |

| เงื่อนไขตามมาตรการ | ผลการปฏิบัติตามมาตรการ | ปัญหา อุปสรรค ที่ไม่สามารถปฏิบัติตามมาตรการ และแนวทางแก้ไข | เอกสารอ้างอิง |
|---|---|---|---|
| 2. จัดทำแนวเนินชะลอความเร็วบนถนนที่ใช้ในการขนส่งแร่ในช่วงที่ผ่านชุมชน | <ul style="list-style-type: none"> <li>ผู้ถือประทานบัตรได้ประสานงานกับผู้นำชุมชนได้เสนอให้มีการจัดทำแนวเนินชะลอความเร็วบนถนนที่ใช้ในการขนส่งแร่ในช่วงที่ผ่านชุมชน เพื่อป้องกันและลดการเกิดอุบัติเหตุจากการคมนาคม พร้อมทั้งตัดป้ายเตือนชะลอความเร็วบริเวณชุมชนริมเส้นทางขนส่งแร่</li> </ul> | - | <ul style="list-style-type: none"> <li>เอกสารแนบ 9 รูปที่ 13</li> </ul> <p>เนินชะลอความเร็ว</p> |

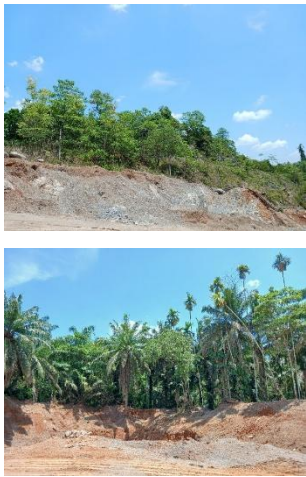
| เงื่อนไขตามมาตรการ | ผลการปฏิบัติตามมาตรการ | ปัญหา อุปสรรค ที่ไม่สามารถปฏิบัติตามมาตรการ และแนวทางแก้ไข | เอกสารอ้างอิง |
|---|---|---|---|
| และตำแหน่งที่ปลูก ให้สำนักงานนโยบายและแผนสิ่งแวดล้อมและกรมป่าไม้พิจารณาก่อน | | | <p>แนวดันไม้โดยรอบพื้นที่โครงการ</p> |

| เงื่อนไขตามมาตรการ | ผลการปฏิบัติตามมาตรการ | ปัญหา อุปสรรค ที่ไม่สามารถปฏิบัติตามมาตรการ และแนวทางแก้ไข | เอกสารอ้างอิง |
|---|---|---|---|
| 4. ให้ดำเนินการปลูกไม้ยืนต้นโตเร็วตามที่เสนอไว้ ภายในระยะเวลา 2 ปี หลังจากได้เริ่มเปิดทำเหมืองแร่ แล้ว รวมทั้งให้มีการบำรุงรักษาดูแลต้นไม้เหล่านั้น ให้มีความเจริญเติบโตที่ดี ทั้งนี้ก่อนที่จะดำเนินงาน ให้เสนอแผนการปลูกต้นไม้ พร้อมทั้งระบุพันธุ์ไม้ | <ul style="list-style-type: none"> <li>ผู้ถือประทานบัตรได้ดำเนินการปลูกไม้ยืนต้นโตเร็ว รวมทั้งบำรุงรักษาให้มีความเจริญเติบโตที่ดี</li> </ul> | - | <ul style="list-style-type: none"> <li>เอกสารแนบ 9 รูปที่ 9</li> </ul> |

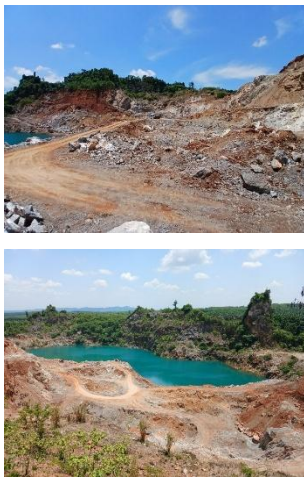
| เงื่อนไขตามมาตรการ | ผลการปฏิบัติตามมาตรการ | ปัญหา อุปสรรค ที่ไม่สามารถปฏิบัติตามมาตรการ และแนวทางแก้ไข | เอกสารอ้างอิง |
|---|---|---|---|
| <p>2. ให้ทำเหมืองตามแผนผังโครงการทำเหมือง โดยเปิดหน้าเหมืองในลักษณะขั้นบันได กำหนดให้ขั้นบันไดหน้าเหมืองสูงไม่เกิน 10 เมตร กว้างไม่น้อยกว่า 10 เมตร และควบคุมความลาดชันสุดท้ายของหน้าเหมือง (Overall Slope) ไม่เกิน 45 องศา</p> | <ul style="list-style-type: none"> <li>จากมาตรการป้องกันและแก้ไขผลกระทบสิ่งแวดล้อม (เพิ่มเติม) สำหรับการขอเปลี่ยนแปลงแผนผังโครงการทำเหมือง ตามหนังสือที่ ออก 0504/3273 ลงวันที่ 7 กันยายน 2566 (เอกสารแนบ 8) วิศวกรผู้ควบคุมของโครงการได้วางแผนและออกแบบการทำเหมืองให้เป็นไปตามแผนผังโครงการกำหนด โดยเปิดหน้าเหมืองในลักษณะขั้นบันได กำหนดให้ขั้นบันไดสูงไม่เกิน 10 เมตร มีความกว้างไม่น้อยกว่า 10 เมตร และควบคุมความลาดชันรวม (Overall slope) ของหน้าเหมืองสุดท้ายให้อยู่ในช่วง 46, 48 และ 62 องศา เพื่อให้มีความมั่นคงและปลอดภัย</li> </ul> | - | <ul style="list-style-type: none"> <li>เอกสารแนบ 9 รูปที่ 1</li> </ul> <p>ลักษณะหน้าเหมืองปัจจุบัน</p> |

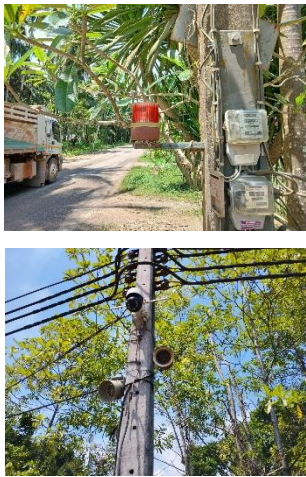
| เงื่อนไขตามมาตรการ | ผลการปฏิบัติตามมาตรการ | ปัญหา อุปสรรค ที่ไม่สามารถปฏิบัติตามมาตรการ และแนวทางแก้ไข | เอกสารอ้างอิง |
|---|---|---|---|
| | | | <p>สัญญาณเตือนก่อนการระเบิด</p> |

| เงื่อนไขตามมาตรการ | ผลการปฏิบัติตามมาตรการ | ปัญหา อุปสรรค ที่ไม่สามารถปฏิบัติตามมาตรการ และแนวทางแก้ไข | เอกสารอ้างอิง |
|---|---|---|---|
| <p>3. การระเบิดหินบริเวณหน้าเหมือง ให้หลีกเลี่ยงการหันหน้าเหมืองอิสระไปทางทิศตะวันตก ซึ่งเป็นที่ตั้งของเส้นทางสาธารณะ เพื่อลดผลกระทบจากการระเบิดหิน โดยให้ใช้ปริมาณวัตถุระเบิดไม่เกิน 130 ปอนด์/จังหวัด และทำการระเบิดได้ไม่เกินวันละ 1 ครั้ง ระหว่างเวลาประมาณ 16.00-17.00 น. และหลีกเลี่ยงการระเบิดย่อยหิน โดยให้ใช้เครื่องเจาะกระแทกย่อยแร่แทน และก่อนการระเบิดทุกครั้ง จะต้องจัดเจ้าหน้าที่ตรวจสอบพื้นที่โดยรอบในรัศมี 100 เมตร จากจุดระเบิด และให้เปิดสัญญาณเตือนให้ได้ยินอย่างชัดเจน ในรัศมีไม่น้อยกว่า 500 เมตร และห้ามมีการทำเหมือง หรือมีการระเบิดแร่ในเวลากลางคืนโดยเด็ดขาด ทั้งนี้ จะต้องควบคุมวิธีการใช้และการเก็บรักษาวัตถุระเบิดให้เป็นไปตามที่กำหนดไว้ในแผนผังโครงการทำเหมืองและตามระเบียบที่ราชการกำหนด</p> | <ul style="list-style-type: none"> <li>วิศวกรผู้ควบคุมของโครงการได้ออกแบบการทำเหมือง และการระเบิดหน้าเหมืองให้เป็นไปตามแผนผังโครงการกำหนด ดังนี้ <ul style="list-style-type: none"> <li>- ทำเหมืองทางด้านทิศตะวันออกของโครงการ เพื่อหลีกเลี่ยงการระเบิดหน้าเหมืองไปทางด้านทิศตะวันตก</li> <li>- ในการระเบิดหน้าเหมืองแต่ละครั้งได้กำหนดให้ใช้วัตถุระเบิดไม่เกิน 130 ปอนด์ต่อจังหวัด พร้อมทั้งสร้างอาคารเก็บวัตถุระเบิดให้มีความมิดชิดปลอดภัย ทำการระเบิดวันละ 1 ครั้ง เวลา 16.00-17.00 น. โดยติดตั้งป้ายเตือนให้ผู้สัญจรผ่านไป-มามองเห็นชัดเจน</li> <li>- ก่อนการระเบิดทุกครั้งได้จัดเจ้าหน้าที่ตรวจตราในรัศมี 100 เมตร และให้สัญญาณเตือนให้ได้ยินในรัศมี 500 เมตร ก่อนและหลังการระเบิดทุกครั้ง</li> </ul> </li> </ul> | <p>-</p> | <ul style="list-style-type: none"> <li>เอกสารแนบ 9<br/>รูปที่ 16 - รูปที่ 18</li> </ul> <div data-bbox="1765 470 2069 699" data-label="Image"> </div> <p>อาคารเก็บวัตถุระเบิด</p> <div data-bbox="1765 767 2069 995" data-label="Image"> </div> <div data-bbox="1765 1011 2069 1240" data-label="Image"> </div> <p>ป้ายแสดงเวลาการระเบิด</p> |

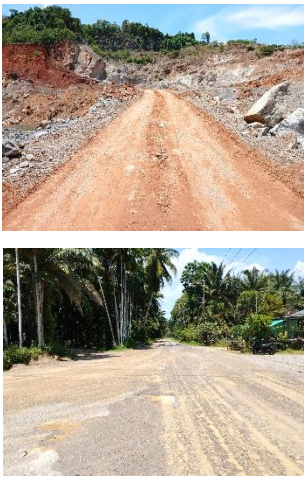
| เงื่อนไขตามมาตรการ | ผลการปฏิบัติตามมาตรการ | ปัญหา อุปสรรค ที่ไม่สามารถปฏิบัติตามมาตรการ และแนวทางแก้ไข | เอกสารอ้างอิง |
|---|---|---|---|
| เส้นทาง และให้ร่วมกับท้องถิ่นดูแลบำรุงรักษาเส้นทางสาธารณะที่ใช้ขนส่งแร่จากโรงโม่หินถึงทางหลวงแผ่นดิน ให้ใช้การได้ดียิ่งขึ้น | โคลนและเศษหินขึ้นสู่ถนน โดยเฉพาะในฤดูฝนเพื่อลดอุบัติเหตุการใช้เส้นทาง | | <p>สภาพเส้นทางขนส่งแร่</p> |
