ผลการปฏิบัติตามมาตรการป้องกันและลดผลกระทบสิ่งแวดล้อม

#### 2.1 การดำเนินการ

การติดตามตรวจสอบผลการปฏิบัติตามมาตรการป้องกันและลดผลกระทบสิ่งแวดล้อม ระยะดำเนินการ รถไฟฟ้ามหานคร สายเฉลิมรัชมงคล (สายสีน้ำเงิน ช่วงหัวลำโพง-บางซื่อ) ของการรถไฟฟ้าขนส่งมวลชนแห่งประเทศไทย (รฟม.) และบริษัท ทางด่วนและรถไฟฟ้ากรุงเทพ จำกัด (มหาชน) ในระหว่างเดือนมกราคม-มิถุนายน 2569 บริษัท เอส.พี.เอส. คอนสตรัคชั่น เซอร์วิส จำกัด ได้ดำเนินการติดตามตรวจสอบฯ โดยวิธี Walk-Through Survey และตรวจสอบภาพถ่าย/เอกสารที่เกี่ยวข้อง

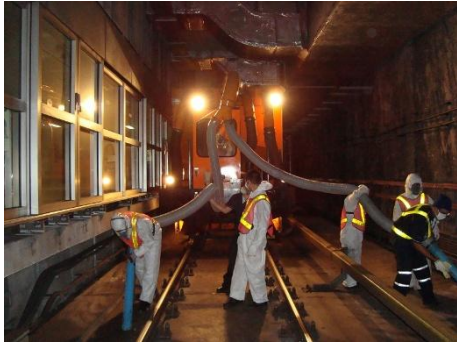
ภาพที่ 2.2-1 การดูฝุ่นอุโมงค์ และการสวมใส่อุปกรณ์ป้องกันขณะปฏิบัติงาน

| มาตรการป้องกันและลดผลกระทบสิ่งแวดล้อม | รายละเอียดการปฏิบัติตามมาตรการฯ | ปัญหาอุปสรรคและการแก้ไข |
|---|---|---|
| <p><b>1. คุณภาพอากาศ (ต่อ)</b></p> <p>■ ในส่วนของการจัดการเรื่องฝุ่น บริษัทมีการว่าจ้างให้ทำการดูดฝุ่น 2 ครั้งต่อปี และมีการจัดชุดอุปกรณ์ป้องกันที่ได้มาตรฐานอย่างครบถ้วนเตรียมไว้สำหรับผู้มีหน้าที่ต้องเข้าไปปฏิบัติงานในบริเวณที่มีฝุ่นดังกล่าว</p> <p><u>สถานที่ดำเนินการ</u></p> <p>- อุโมงค์</p> | <p>■ บริษัท ทางด่วนและรถไฟฟ้ากรุงเทพ จำกัด (มหาชน) ได้ดำเนินการตามมาตรการกำหนด โดยมีแผนการจัดการดูดฝุ่นภายในอุโมงค์ 2 ครั้งต่อปี จนครบทั้ง 18 สถานี ซึ่งระหว่างเข้าไปปฏิบัติงานทางโครงการกำหนดให้ผู้ปฏิบัติงานสวมใส่ชุดอุปกรณ์ป้องกันที่ได้มาตรฐานอย่างครบถ้วนเพื่อป้องกันการได้รับสัมผัสฝุ่นละออง (ภาพที่ 2.2-1 และเอกสารแนบที่ 2-3 ถึงเอกสารแนบที่ 2-4)</p> | - |

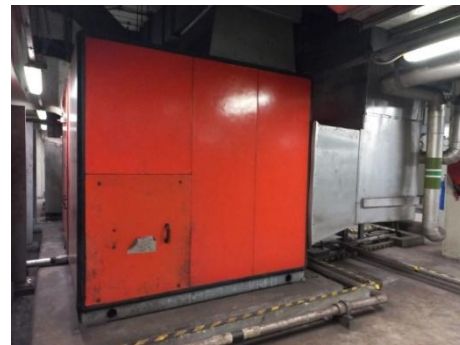
ภาพที่ 2.2-2 ไดอะแกรมและภาพเครื่องส่งลมเย็น (Air Handling Unit: AHU)

| มาตรการป้องกันและลดผลกระทบสิ่งแวดล้อม | รายละเอียดการปฏิบัติตามมาตรการฯ | ปัญหาอุปสรรคและการแก้ไข |
|---|---|---|
| <p>■ ส่วนซ่อมบำรุงมีแผนที่จะติดตั้งตัวกรองอากาศ (Filter) เพื่อช่วยในการดักจับฝุ่นละอองภายในระบบ และมี Under platform extraction fan ที่สามารถดูดฝุ่นและก๊าซคาร์บอนมอนอกไซด์ (CO) ผ่าน shaft อีกด้วย</p> <p><u>สถานที่ดำเนินการ</u></p> <p>- อุโมงค์</p> | <p>■ บริษัท ทางด่วนและรถไฟฟ้ากรุงเทพ จำกัด (มหาชน) ได้ดำเนินการตามมาตรการกำหนด โดยมีการติดตั้งตัวกรองอากาศ (Filter) เพื่อช่วยในการดักจับฝุ่นละอองภายในระบบ ซึ่งเริ่มดำเนินการตั้งแต่การออกแบบให้มีการติดตั้งระบบปรับอากาศ โดยกำหนดให้มีการติดตั้งแผ่นกรองอากาศที่เครื่องส่งลมเย็น (Air Handling Unit) ซึ่งมีการติดตั้ง 2 ชุดด้วยกัน ได้แก่ Pre-filter และ Medium-filter รวมทั้งมีการติดตั้งพัดลมระบายอากาศในอุโมงค์ 2 ส่วน ได้แก่</p> <ol style="list-style-type: none"> <li>1) พัดลมระบายอากาศใต้ชั้นชานชาลา (Under Platform Exhaust Fan : UPEF) ทำหน้าที่ในการระบายความร้อนที่เกิดขึ้นจากการหยุดของรถไฟฟ้าที่สถานีนั้นๆ ปล่องออกไปยังปล่องระบายอากาศสู่ภายนอกทั้งยังสามารถดูดฝุ่นและก๊าซคาร์บอนมอนอกไซด์ (CO) ผ่าน shaft</li> <li>2) พัดลมระบายอากาศภายในอุโมงค์ (Tunnel Ventilation Fan : TVF) ทำหน้าที่ในการเติมหรือดูด เพื่อการระบายอากาศภายในอุโมงค์ รวมถึงการใช้งานสำหรับกรณีฉุกเฉิน หากมีการใช้อุโมงค์ในการอพยพ (ภาพที่ 2.2-1 ถึงภาพที่ 2.2-6)</li> </ol> | - |

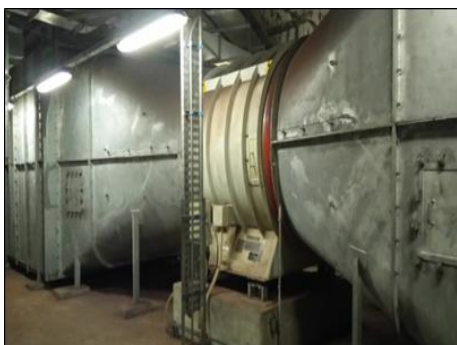
ภาพที่ 2.2-4 ห้องพัฒนาระบายอากาศ  
ใต้ชั้นขานซาลา (UPEF Room)

ภาพที่ 2.2-5 แคมเปอร์ระดับราง  
สำหรับเป็นช่องดูดอากาศออก

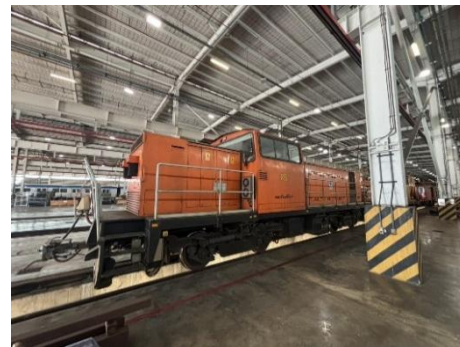
ภาพที่ 2.2-7 Locomotive Filtration Exhaust Gas Arrangement

| มาตรการป้องกันและลดผลกระทบสิ่งแวดล้อม | รายละเอียดการปฏิบัติตามมาตรการฯ | ปัญหาอุปสรรคและการแก้ไข |
|---|---|---|
| <p>1.2 ก๊าซหรือไอเสียที่ปล่อยออกจากรถ Unimog และหัวรถจักร (Locomotive) และยานพาหนะ อื่นๆ</p> <p>■ การจัดการเรื่องก๊าซคาร์บอนมอนอกไซด์ของรถ Unimog และ Locomotive มีอุปกรณ์ดักจับก๊าซที่เป็นอันตรายต่อมนุษย์ซึ่งออกแบบมาอยู่แล้ว</p> <p><u>สถานที่ดำเนินการ</u></p> <p>- อุโมงค์</p> | <p>■ บริษัท ทางด่วนและรถไฟฟ้ากรุงเทพ จำกัด (มหาชน) ได้ดำเนินการตามมาตรการ โดยติดตั้ง Locomotive Filtration Exhaust Gas Arrangement เป็นอุปกรณ์ กำจัดก๊าซคาร์บอนมอนอกไซด์ของรถ Unimog และ Locomotive เพื่อลด ปริมาณก๊าซคาร์บอนมอนอกไซด์ ซึ่งมีส่วนประกอบสำคัญได้แก่</p> <ol style="list-style-type: none"> <li>1. Scoot filter เป็นอุปกรณ์สำหรับกรองเขม่าควันดำ</li> <li>2. SCRkat เป็นอุปกรณ์ที่ทำหน้าที่ลดก๊าซไนโตรเจนออกไซด์ (NO, NO<sub>2</sub>) โดย เปลี่ยนแปลงก๊าซไนโตรเจนออกไซด์จากกระบวนการเผาไหม้ให้กลายเป็นก๊าซ ไนโตรเจน (N<sub>2</sub>) และน้ำ (H<sub>2</sub>O) ผ่านกระบวนการ Selective Catalytic Reduction โดยมีแอมโมเนีย (NH<sub>3</sub>) เป็นสารทำปฏิกิริยา</li> <li>3. Oxikat (Oxidation catalyst) เป็นอุปกรณ์ที่ทำหน้าที่ลดก๊าซคาร์บอนมอนอกไซด์ (CO) โดยการเผาไหม้ กลายเป็นก๊าซคาร์บอนไดออกไซด์ (CO<sub>2</sub>) และน้ำ (H<sub>2</sub>O) (ภาพที่ 2.2-7)</li> </ol> | - |

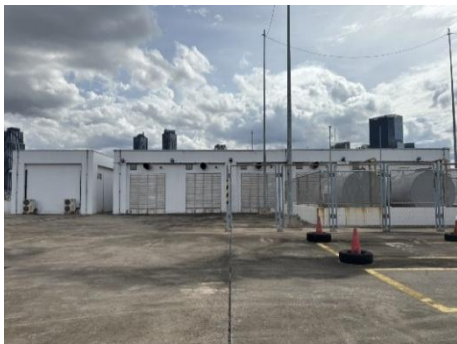
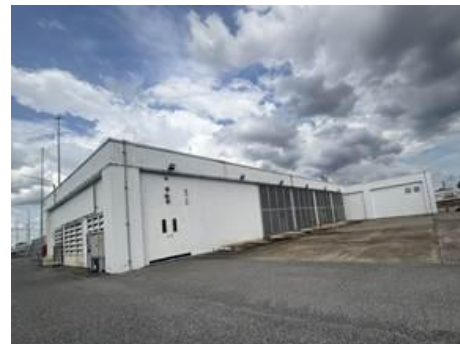
ภาพที่ 2.2-8 บริเวณที่ตั้ง Generator

| มาตรการป้องกันและลดผลกระทบสิ่งแวดล้อม | รายละเอียดการปฏิบัติตามมาตรการฯ | ปัญหาอุปสรรคและการแก้ไข |
|---|---|---|
| <p>■ สำหรับเขม่าที่เกิดจาก Generator นั้น ไม่ค่อยมีผลกระทบเนื่องจากมีปริมาณ ไม่มาก และสภาพแวดล้อมโดยรอบเครื่องนั้นมีลักษณะที่มีการเปิดโล่งสามารถ ถ่ายเทอากาศได้ตลอดเวลา (Open Area)</p> <p><u>สถานที่ดำเนินการ</u></p> <p>- ศูนย์ซ่อมบำรุง</p> | <p>■ บริษัท ทางด่วนและรถไฟฟ้ากรุงเทพ จำกัด (มหาชน) ได้ดำเนินการตามมาตรการ กำหนด โดยเขม่าที่เกิดจากการเดินเครื่อง Generator ซึ่งเกิดขึ้นไม่บ่อยครั้ง เนื่องจากจะมีการเดินเครื่อง Generator เป็นครั้งคราว ตามแผนการซ่อมบำรุง คือ ทุก 2 สัปดาห์แต่ละครั้งเดินเครื่องประมาณ 20 นาที ประกอบกับบริเวณที่ตั้ง Generator เป็นที่โล่งอากาศจึงถ่ายเทได้ดีไม่ค่อยมีผลกระทบต่อสภาพแวดล้อม โดยรอบมากนัก (ภาพที่ 2.2-8)</p> | - |

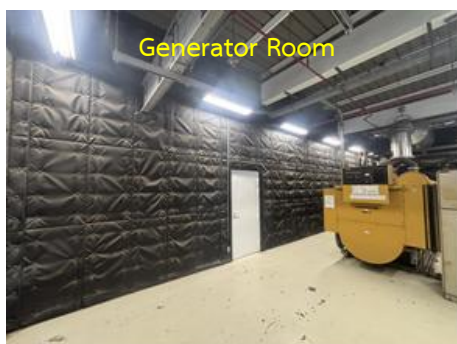
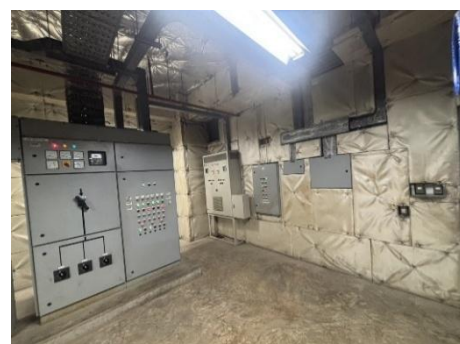
ภาพที่ 2.2-9 ห้องซึ่งมีผนังกันเสียง

| มาตรการป้องกันและลดผลกระทบสิ่งแวดล้อม | รายละเอียดการปฏิบัติตามมาตรการฯ | ปัญหาอุปสรรคและการแก้ไข |
|---|---|---|
| <p><b>1.3 เสียง</b></p> <ul style="list-style-type: none"><li>อุปกรณ์และเครื่องมือกลที่ก่อให้เกิดเสียงดังจะต้องถูกติดตั้งไว้ในห้องซึ่งมีผนังกันเสียง</li></ul> <p><b>สถานที่ดำเนินการ</b></p> <ul style="list-style-type: none"><li>- ศูนย์ซ่อมบำรุง</li><li>- ชั้นขานชาลาของ 6 สถานี ที่มีการตรวจวัดข้อมูลพื้นฐานด้านสิ่งแวดล้อม</li></ul> | <ul style="list-style-type: none"><li>บริษัท ทางด่วนและรถไฟฟ้ากรุงเทพ จำกัด (มหาชน) ได้ดำเนินการตามมาตรการกำหนด โดยมีการติดตั้งผนังกันเสียงที่บริเวณศูนย์ซ่อมบำรุง เพื่อลดระดับเสียงจากเครื่องกลหรืออุปกรณ์ที่มีเสียงดัง เช่น Generator และ Chiller อย่างไรก็ตาม การติดตั้งผนังกันเสียง เพื่อเป็นการป้องกันมิให้มีเสียงดังรบกวนชุมชนหรือพื้นที่ใกล้เคียงโครงการ (ภาพที่ 2.2-9)</li></ul> | - |

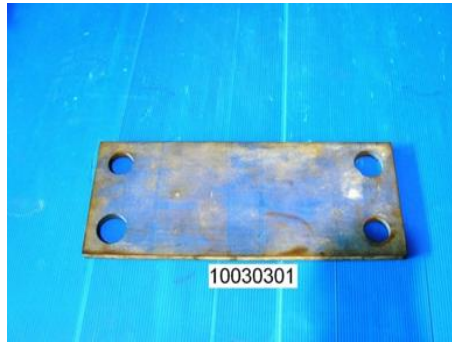
ภาพที่ 2.2-10 แผ่นยืดหยุ่น (Elastomer Pad) เพื่อช่วยลดแรงสั่นสะเทือน

| มาตรการป้องกันและลดผลกระทบสิ่งแวดล้อม | รายละเอียดการปฏิบัติตามมาตรการฯ | ปัญหาอุปสรรคและการแก้ไข |
|---|---|---|
| <p><b>1.4 แรงสั่นสะเทือน</b></p> <p>■ สำหรับผลกระทบที่เกิดจากแรงสั่นสะเทือนที่เกิดจากการเคลื่อนที่ของรถไฟนั้น ได้มีการออกแบบแผ่นยึดหยุ่น (Elastomer Pad) เพื่อช่วยลดแรงสั่นสะเทือนระหว่างล้อกับรางตลอดแนวของโครงสร้างตัวยี่ตรงและระดับแรงสั่นสะเทือนที่เกิดขึ้นยังคงอยู่ภายใต้เกณฑ์มาตรฐานที่กำหนดไว้</p> <p><b>สถานที่ดำเนินการ</b></p> <ul style="list-style-type: none"><li>- ศูนย์ซ่อมบำรุง</li><li>- ชานชาลาของ 6 สถานี ที่มีการตรวจวัดข้อมูลพื้นฐานด้านสิ่งแวดล้อม</li></ul> | <p>■ บริษัท ทางด่วนและรถไฟฟ้ากรุงเทพ จำกัด (มหาชน) ได้ดำเนินการโดยกำหนดให้มีมาตรการสำหรับลดผลกระทบที่เกิดจากแรงสั่นสะเทือนที่เกิดจากการเคลื่อนที่ของรถไฟ โดยจัดให้มีการออกแบบแผ่นยึดหยุ่น (Elastomer Pad) เพื่อช่วยลดแรงสั่นสะเทือนระหว่างล้อกับรางตลอดแนวของโครงสร้างตัวยี่ตรง รวมทั้งได้จัดให้มีการติดตามตรวจวัดความสั่นสะเทือนที่เกิดขึ้น ปีละ 1 ครั้ง</p> <p>■ สำหรับปี 2569 โครงการได้มีการดำเนินการในระหว่างวันที่ 10-13 เมษายน 2569 พบว่า ระดับความสั่นสะเทือนที่ทำการตรวจวัดอยู่ในระดับที่ไม่ส่งผลกระทบต่อโครงสร้างอาคาร (ภาพที่ 2.2-10 และเอกสารแนบที่ 4-6)</p> | - |

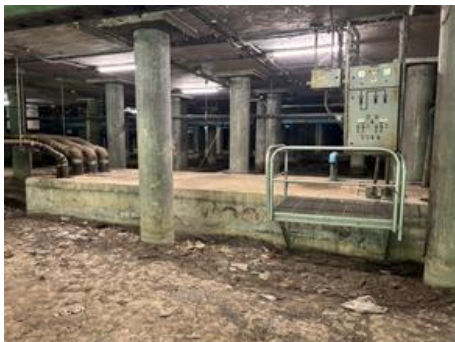
ภาพที่ 2.2-11 ระบบบำบัดน้ำเสียบริเวณศูนย์ซ่อมบำรุง

| มาตรการป้องกันและลดผลกระทบสิ่งแวดล้อม | รายละเอียดการปฏิบัติตามมาตรการฯ | ปัญหาอุปสรรคและการแก้ไข |
|---|---|---|
| <p><b>1.5 คุณภาพน้ำทิ้ง</b></p> <p>■ ศูนย์ซ่อมบำรุงและอาคารบริหาร มีการจัดระบบบำบัดน้ำเสียรวม ระบบ Activated Sludge (AS) ซึ่งดูแลโดยผู้รับเหมา W&amp;W ซึ่งน้ำทิ้งทั้งหมดจะไหลมารวมและผ่านระบบบำบัด ก่อนปล่อยออกสู่สาธารณะ</p> <p><b>สถานที่ดำเนินการ</b></p> <ul style="list-style-type: none"><li>- ศูนย์ซ่อมบำรุงและอาคารบริหาร</li></ul> | <p>■ บริษัท ทางด่วนและรถไฟฟ้ากรุงเทพ จำกัด (มหาชน) ได้ดำเนินการตามมาตรการกำหนด โดยจัดให้มีระบบบำบัดน้ำเสียรวม ระบบ Activated Sludge (AS) ซึ่งรับน้ำเสียจากศูนย์ซ่อมบำรุงและอาคารบริหารมาทำการบำบัดก่อนระบายน้ำที่ผ่านการบำบัดออกสู่รางระบายน้ำสาธารณะ ซึ่งทางโครงการมีการควบคุมดูแลระบบบำบัดน้ำเสียให้สามารถทำงานได้อย่างมีประสิทธิภาพ ทั้งนี้ โครงการมีการตรวจวัดลักษณะน้ำทิ้งที่ศูนย์ซ่อมบำรุงเป็นประจำทุกเดือน สำหรับผลการตรวจวัดในช่วงเดือนมกราคม-มิถุนายน 2569 พบว่า มีค่าอยู่ในเกณฑ์มาตรฐานที่กำหนด (ภาพที่ 2.2-11 ถึงภาพที่ 2.2-12 และเอกสารแนบที่ 2-5 และเอกสารแนบที่ 4-7)</p> | - |

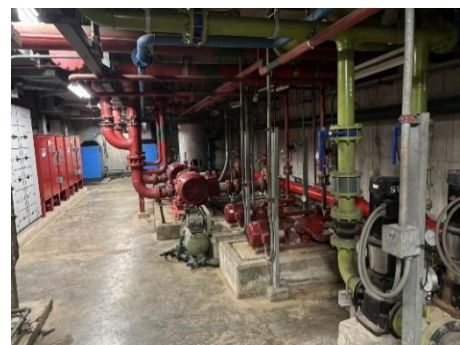
ภาพที่ 2.2-13 เครื่องมือและอุปกรณ์ที่ใช้ในการปรับค่า pH ของน้ำทิ้งจาก Softener

| มาตรการป้องกันและลดผลกระทบสิ่งแวดล้อม | รายละเอียดการปฏิบัติตามมาตรการฯ | ปัญหาอุปสรรคและการแก้ไข |
|---|---|---|
| <p><b>1.5 คุณภาพน้ำทิ้ง (ต่อ)</b></p> <ul style="list-style-type: none"><li>■ สำหรับน้ำทิ้งในสถานีโดยส่วนใหญ่มาจาก Softener regenerator นั้น จะมีการปรับค่า pH ก่อนปล่อยทิ้ง และน้ำทิ้งจากห้องน้ำหรือจากกิจกรรมอื่นๆ จะมีระบบถึงบำบัดสำเร็จรูป (ถึง SAT) ติดตั้งไว้บำบัดก่อนปล่อยทิ้ง ส่วนน้ำที่ซึมออกมาจากภายในอุโมงค์เคยมีการตรวจเก็บตัวอย่าง และพบว่าปริมาณแคลเซียม แต่ขณะนี้ไม่ได้ดำเนินการใดๆ เพียงปล่อยไหลออกนอกกระบอกตามท่อออกแบบไว้</li></ul> <p><b>สถานที่ดำเนินการ</b></p> <ul style="list-style-type: none"><li>- สถานีรถไฟฟ้ามหานคร สายเฉลิมรัชมงคล 18 สถานี</li></ul> | <ul style="list-style-type: none"><li>■ บริษัท ทางด่วนและรถไฟฟ้ากรุงเทพ จำกัด (มหาชน) ได้ประสานไปยังสำนักงานการระบายน้ำ เพื่อขอเข้ารับบริการบำบัดน้ำเสียของกรุงเทพมหานครให้กับอาคารสถานีรถไฟฟ้า สายเฉลิมรัชมงคล (บางซื่อ-หัวลำโพง) ซึ่งสำนักงานการระบายน้ำได้ตรวจสอบและพิจารณารายละเอียดแล้ว ได้รับรองการให้บริการบำบัดน้ำเสียของอาคารสถานีรถไฟฟ้า จำนวนทั้งสิ้น 12 สถานี โดยสถานีบางซื่อ สถานีกำแพงเพชร สถานีสวนจตุจักร สถานีพลโยธิน สถานีลาดพร้าว สถานีรัชดาภิเษก รับบริการบำบัดน้ำเสียที่โรงควบคุมคุณภาพน้ำจตุจักร สถานีสุทธิสาร สถานีหัวลำโพง สถานีพระราม 9 รับบริการบำบัดน้ำเสียที่โรงควบคุมคุณภาพน้ำดินแดง และสถานีลุมพินี สถานีสีลม สถานีสามย่าน รับบริการบำบัดน้ำเสียที่โรงควบคุมคุณภาพน้ำช่องนนทรี</li><li>■ สำหรับการจัดการน้ำทิ้งในอาคารสถานีรถไฟฟ้าที่เหลืออีกจำนวน 6 สถานี ซึ่งไม่ได้อยู่ในพื้นที่ให้บริการบำบัดน้ำเสียของกรุงเทพมหานคร บริษัทฯ ยังคงดำเนินการตามมาตรการที่กำหนดไว้อย่างเคร่งครัด โดยน้ำเสียจากอาคารสถานีรถไฟฟ้าในส่วนที่มาจาก Softener Regenerator จะมีการปรับค่า pH ก่อนระบายออกสำหรับน้ำเสียจากห้องน้ำหรือจากกิจกรรมอื่นๆ โครงการได้จัดให้มีการบำบัดโดยถึงบำบัดน้ำเสียสำเร็จรูป (SAT) ให้มีค่าอยู่ในเกณฑ์ที่ควบคุมก่อนระบายออกตลอดจนได้จัดให้มีการตรวจวิเคราะห์คุณภาพน้ำทิ้ง ความถี่ 4 ครั้งต่อปีเพื่อตรวจสอบประสิทธิภาพการบำบัดอย่างสม่ำเสมอ โดยผลการตรวจวิเคราะห์คุณภาพน้ำจำนวน 6 สถานี ในช่วงเดือนมกราคม-มิถุนายน 2569 พบว่า ผลการตรวจวิเคราะห์มีค่าอยู่ในเกณฑ์มาตรฐานที่กำหนด (ภาพที่ 2.2-13 ถึงภาพที่ 2.2-14 และเอกสารแนบที่ 2-5 เอกสารแนบที่ 2-18 และเอกสารแนบที่ 4-7)</li></ul> | - |
