รายงานผลการปฏิบัติตามมาตรการป้องกัน  
และแก้ไขผลกระทบสิ่งแวดล้อม  
และมาตรการติดตามตรวจสอบผลกระทบสิ่งแวดล้อม  
(ระยะก่อสร้าง)

โครงการนิคมอุตสาหกรรมโรจนะหนองใหญ่ 3  
บริษัท สวนอุตสาหกรรมโรจนะ จำกัด (มหาชน)  
ระหว่างเดือนมกราคม - มิถุนายน พ.ศ. 2569

โครงการนิคมอุตสาหกรรมโรจนะหนองใหญ่ 3 (ระยะก่อสร้าง)  
ของบริษัท สวนอุตสาหกรรมโรจนะ จำกัด (มหาชน)  
ระหว่างเดือนมกราคม ถึง มิถุนายน พ.ศ. 2569

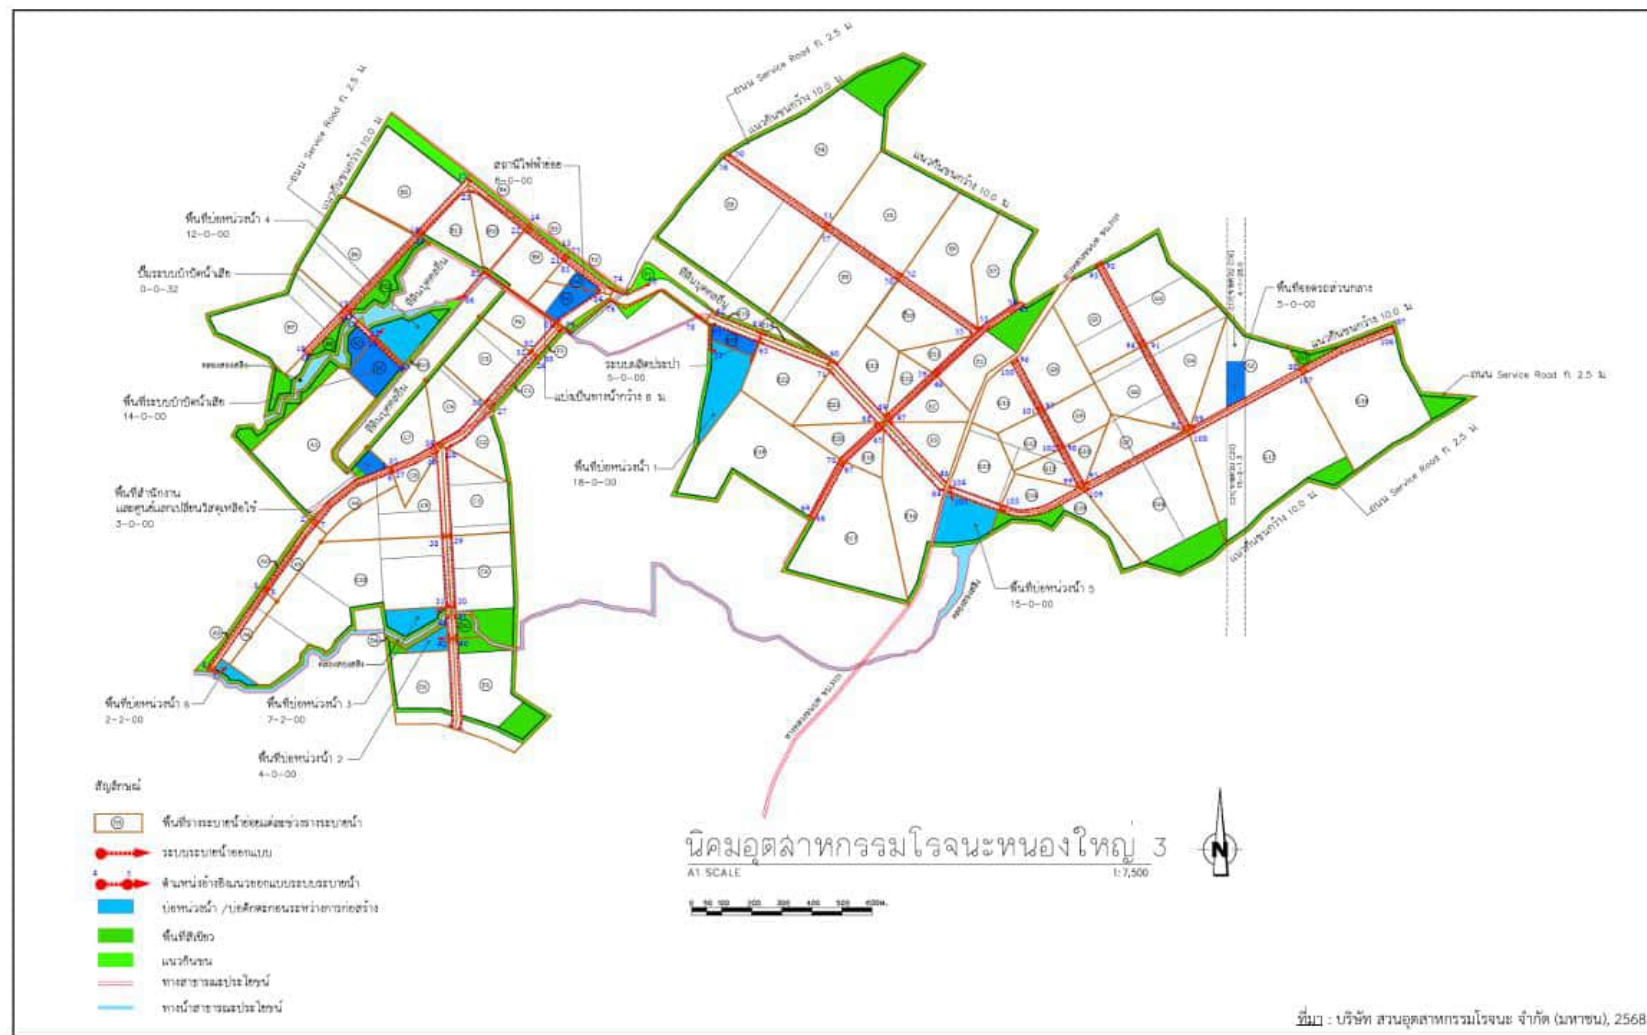
รูปที่ 1.5-1 บ่อหมุนน้ำของโครงการ

ในระยะก่อสร้างโครงการจะมีการปรับภูมิทัศน์ในแต่ละส่วนให้เหมาะสม และสอดคล้องกับการก่อสร้างระบบสาธารณูปโภค ซึ่งอาจส่งผลให้ทิศทางการระบายน้ำบริเวณพื้นที่ปัจจุบันเปลี่ยนแปลงไป จนอาจเกิดการไหลบ่าหรือการชะล้างของดินจากการก่อสร้างได้ ดังนั้น โครงการได้วางแผนก่อสร้างระบบระบายน้ำและป้องกันน้ำท่วมตั้งแต่ช่วงแรกของการก่อสร้าง โดยทำการขุดบ่อหนองน้ำฝนทั้ง 6 บ่อ ขนาดความจุรวม 654,400 ลูกบาศก์เมตร (แสดงดังรูปที่ 1.5-1) โดยบ่อหนองน้ำฝนนี้จะทำหน้าที่เป็นบ่อหนองน้ำฝนที่ตกในพื้นที่โครงการในช่วงดำเนินการ จากนั้นจะจัดทำรางระบายน้ำชั่วคราวในแนวเดียวกับที่สร้างรางระบายน้ำฝนถาวร ขนาดประมาณ 1 x 1 เมตร เพื่อรวบรวมน้ำฝนที่เกิดขึ้นบริเวณพื้นที่ก่อสร้างแต่ละบริเวณไปยังตำแหน่งบ่อหนองน้ำฝนทั้ง 6 บ่อ พร้อมทั้งจัดให้มีบ่อดักตะกอนบริเวณทิศตะวันตกของโครงการจำนวน 1 บ่อ และด้านทิศตะวันออกของโครงการ จำนวน 2 บ่อ สำหรับดักตะกอนที่ปะปนมากับน้ำฝน ก่อนรวบรวมน้ำฝนเข้าสู่บ่อหนองน้ำฝนของโครงการ โดยน้ำส่วนใสด้านบนที่แยกตะกอนดินออกแล้วโครงการจะนำกลับไปใช้ประโยชน์โดยการฉีดพรมน้ำบริเวณถนนของโครงการ และในพื้นที่ก่อสร้างเพื่อป้องกันฝุ่นละอองฟุ้งกระจาย และใช้ประโยชน์ด้านอื่นๆ ต่อไป สำหรับน้ำส่วนที่เหลือจากการนำไปใช้ประโยชน์จะรวบรวมลงสู่บ่อหนองน้ำฝน โดยจะกักเก็บน้ำฝนรอการระบายน้ำออกนอกพื้นที่โครงการ และจะควบคุมการอัตราการระบายออกไม่ให้มากกว่าก่อนพัฒนาโครงการ นอกจากนี้ หากมีพื้นที่ที่มีการไหลบ่าของของน้ำเนื่องจากปริมาณฝนที่รุนแรง ซึ่งอาจส่งผลกระทบก่อให้เกิดการกัดเซาะพังทลายของดิน ทางโครงการจะทำการปลูกหญ้าคลุมดิน หรือทำการดาดคอนกรีตชั่วคราว เพื่อป้องกันการกัดเซาะและพังทลายของดินลงสู่แหล่งน้ำธรรมชาติเดิม ทั้งนี้ ภายหลังการสร้างระบบระบายน้ำและบ่อหนองน้ำแล้วเสร็จ โครงการจะมีการรวบรวมน้ำฝนและใช้บ่อหนองน้ำในการเก็บน้ำฝนที่ตกในพื้นที่โครงการก่อนระบายออกสู่คลองสองสกลต่อไป

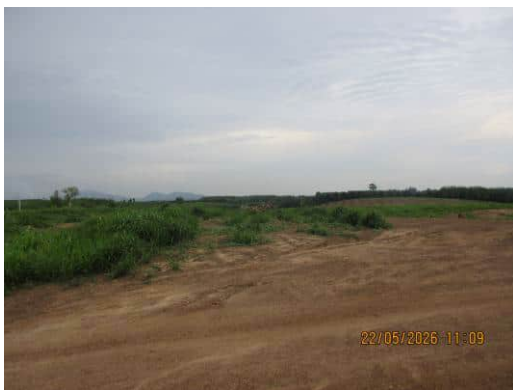
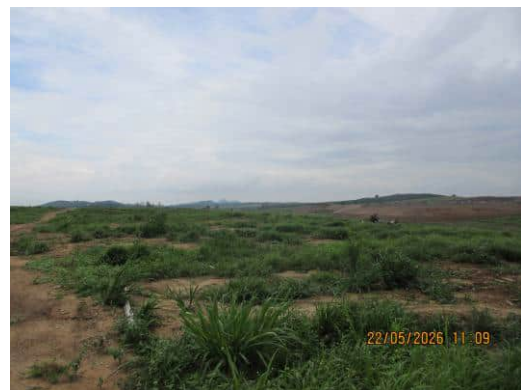
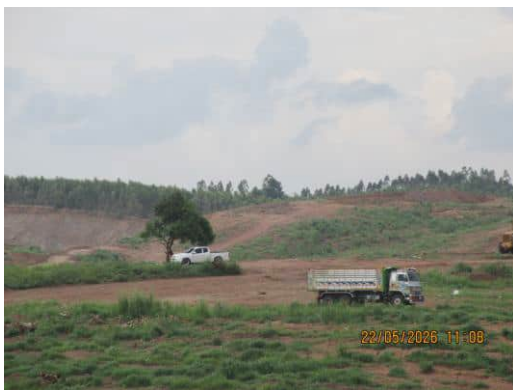
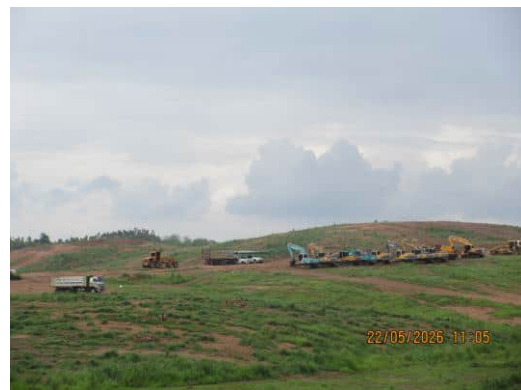
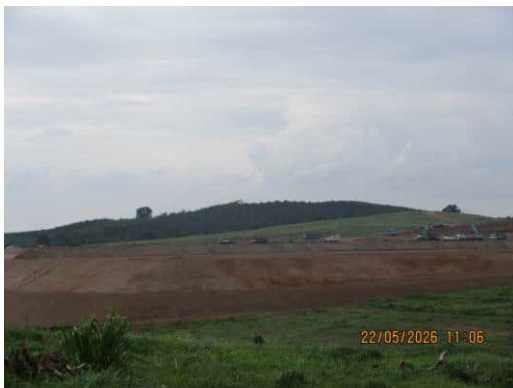
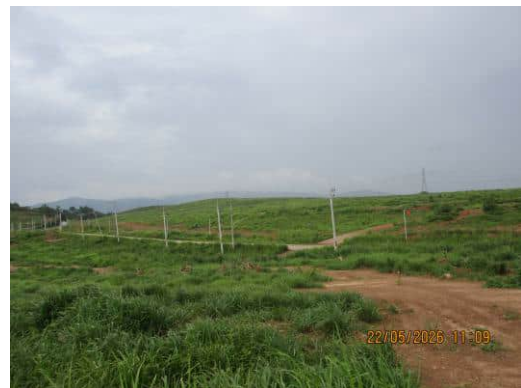
ภาพที่ 1.11-1 สถานภาพโครงการปัจจุบัน ณ วันที่ 22 พฤษภาคม 2569

ปัจจุบันโครงการนิคมอุตสาหกรรมโรจนะหนองใหญ่ 3 ของบริษัท สวนอุตสาหกรรมโรจนะ จำกัด (มหาชน) อยู่ระหว่างการดำเนินการก่อสร้าง โดยเริ่มดำเนินการก่อสร้างเมื่อวันที่ 24 กุมภาพันธ์ พ.ศ. 2569 สำหรับช่วงเดือน กุมภาพันธ์ ถึง มิถุนายน พ.ศ. 2569 โครงการได้ดำเนินงานปรับพื้นที่ งานตัดต้นไม้ งานขุดดิน และงานก่อสร้างฐานราก แสดงดังภาพที่ 1.11-1 ทั้งนี้ โครงการได้กำหนดแผนการก่อสร้างไว้ โดยคาดว่าจะใช้ระยะเวลาดำเนินการประมาณ 19 เดือน และมีกำหนดแล้วเสร็จประมาณเดือนสิงหาคม พ.ศ. 2570 ตามแผนการก่อสร้างของโครงการ แสดงดังตารางที่ 1.11-1 และภาคผนวก ก-2

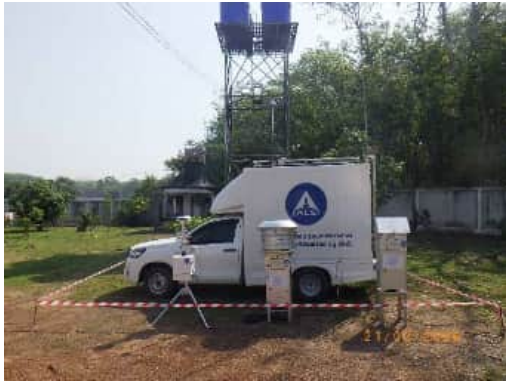
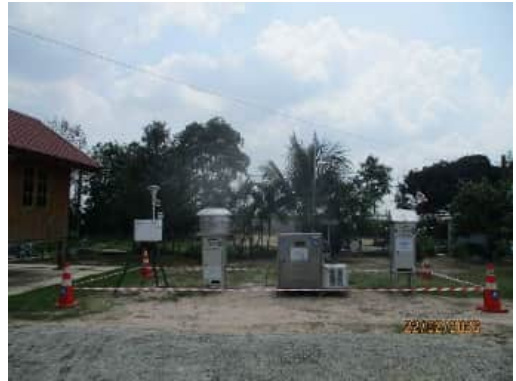
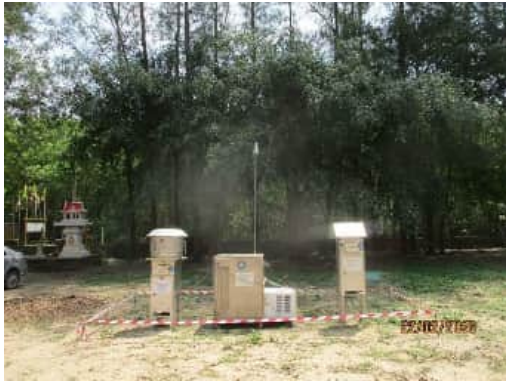
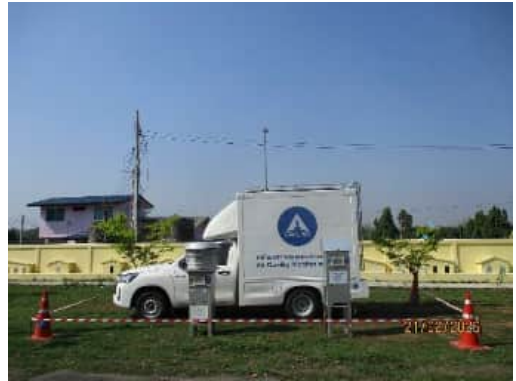
ภาพที่ 3.1.1-1 การตรวจวัดคุณภาพอากาศทั่วไป

บริเวณโรงพยาบาลส่งเสริมสุขภาพตำบลบ้านห้างสูง (A1)

บริเวณหมู่ที่ 3 บ้านป่ายุบ ตำบลหนองไผ่แก้ว (A2)

บริเวณวัดเนินสี (A3)

บริเวณวัดหนองผักหนามราษฎร์บำรุง (A4)

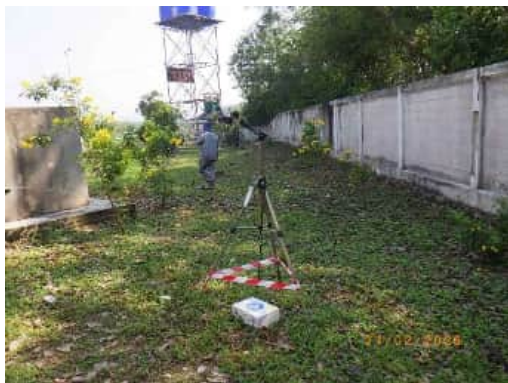
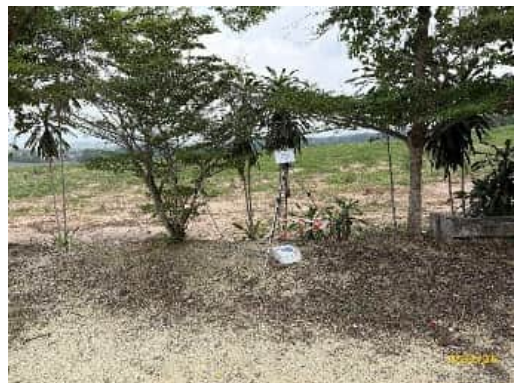
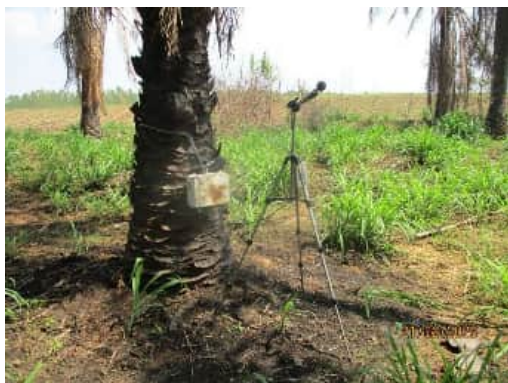
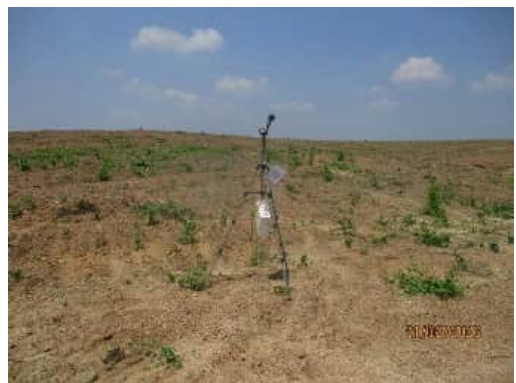
ภาพที่ 3.1.2-1 การตรวจวัดระดับเสียงโดยทั่วไป และระดับเสียงรบกวน

บริเวณโรงพยาบาลส่งเสริมสุขภาพตำบลบ้านห้างสูง (N1)

บริเวณที่พักอาศัยด้านทิศใต้ (N2)

บริเวณริมรั้วโครงการด้านทิศตะวันตกเฉียงเหนือ (N3)

บริเวณริมรั้วโครงการด้านทิศตะวันออกเฉียงใต้ (N4)

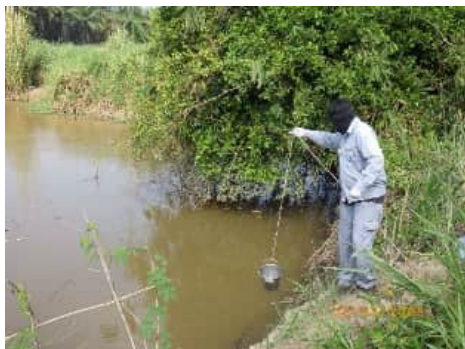
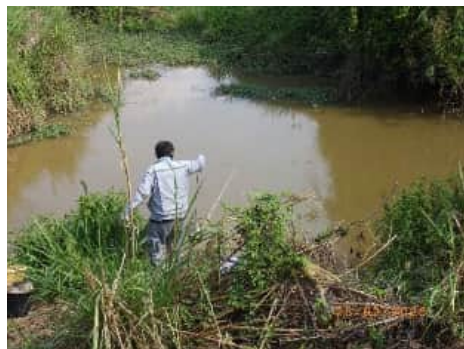
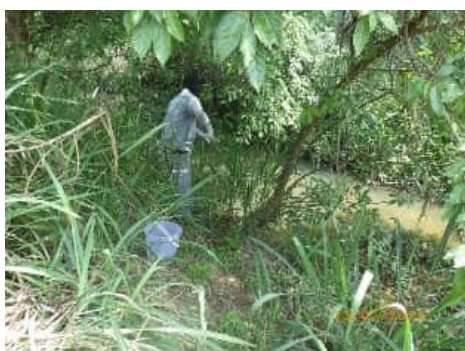
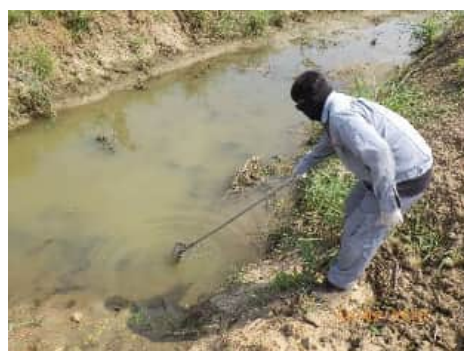
ภาพที่ 3.1.3-1 การเก็บตัวอย่างน้ำผิวดิน

สถานที่ 1 คลองสองสลึงก่อนจุดระบายน้ำทิ้ง (SW1)

สถานที่ 2 คลองสองสลึงบริเวณจุดระบายน้ำทิ้ง (SW2)

สถานที่ 3 คลองสองสลึงหลังจุดระบายน้ำทิ้ง (SW3)

สถานที่ 4 คลองสองสลึงสายล่าง (SW4)
