## บทที่ 2 ผลการดำเนินการตามมาตรการป้องกันและแก้ไขผลกระทบสิ่งแวดล้อม

การดำเนินงานในปัจจุบันของโครงการเป็นการดำเนินการตามมาตรการฯ 2 ฉบับ ได้แก่ มาตรการป้องกันและแก้ไขผลกระทบสิ่งแวดล้อมตามที่แนบท้ายหนังสือ สผ. ที่ ทส 1009.2/3961 ลงวันที่ 20 กุมภาพันธ์ 2566 และมาตรการป้องกันและแก้ไขผลกระทบสิ่งแวดล้อม สำหรับคำขอต่ออายุประทานบัตรที่ 3/2563 (ประทานบัตรที่ 26096/16005) ของนางสาวสิริธิดา สมิตะสิริ ที่กำหนดโดย กพร. ฉบับเดือนพฤศจิกายน 2566 ตามหนังสือ กพร. ที่ ออก 0506/4373 ลงวันที่ 27 พฤศจิกายน 2566 รายละเอียดผลการดำเนินงานตามมาตรการฯ มีดังนี้

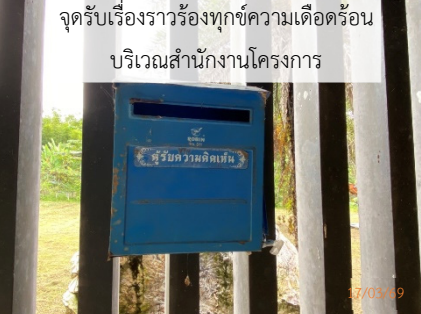
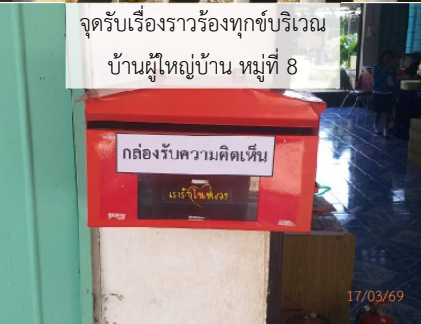
| มาตรการป้องกันและแก้ไขผลกระทบสิ่งแวดล้อมและมาตรการติดตามตรวจสอบผลกระทบสิ่งแวดล้อม | ผลการปฏิบัติตามมาตรการ | ปัญหา อุปสรรคที่ไม่สามารถปฏิบัติตามมาตรการและแนวทางแก้ไข | ภาพประกอบมาตรการ |
|---|---|---|---|
| <p>1. ให้มีจุดรับเรื่องราวร้องทุกข์ความเดือดร้อนของประชาชนที่เกิดจากกิจกรรมการทำเหมืองแร่และกิจการที่เกี่ยวข้อง และในกรณีที่มีผู้ร้องเรียน ผู้ถือประทานบัตรจะต้องดำเนินการแก้ไขและให้ความช่วยเหลือด้วยความเป็นธรรม</p> | <p>- จัดให้มีกล่องรับเรื่องราวร้องทุกข์ความเดือดร้อนที่อาจเกิดจากกิจกรรมของโครงการไว้ที่บริเวณสำนักงานโครงการ และที่ทำการผู้ใหญ่บ้านหมู่ที่ 8 บ้านทับน้ำเต้า ตำบลกรุงชิง โดยประชาชนสามารถแจ้งเรื่องราวต่างๆ ได้ที่จุดรับเรื่องราวร้องทุกข์ นอกจากนั้นยังสามารถติดต่อแจ้งที่ผู้นำชุมชน หรือเจ้าหน้าที่มวชนสัมพันธ์ของโครงการได้</p> <p>- หากมีการร้องเรียนความเดือดร้อนจากราษฎรที่อาศัยอยู่ในบริเวณใกล้เคียง ทางโครงการจะดำเนินการแก้ไขให้เรียบร้อยและเป็นธรรม ก่อนดำเนินการทำเหมืองต่อไป</p> | <p>- ไม่มี</p> | <p>จุดรับเรื่องราวร้องทุกข์ความเดือดร้อน บริเวณสำนักงานโครงการ</p> <p>จุดรับเรื่องราวร้องทุกข์บริเวณ บ้านผู้ใหญ่บ้าน หมู่ที่ 8</p> |

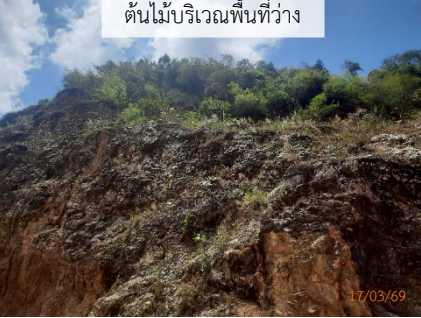
| มาตรการป้องกันและแก้ไขผลกระทบสิ่งแวดล้อมและมาตรการติดตามตรวจสอบผลกระทบสิ่งแวดล้อม | ผลการปฏิบัติตามมาตรการ | ปัญหา อุปสรรคที่ไม่สามารถปฏิบัติตามมาตรการและแนวทางแก้ไข | ภาพประกอบมาตรการ |
|---|---|---|---|
| <p>2. ให้ดำเนินการตามแผนการปิดเหมืองและการฟื้นฟูพื้นที่จากการทำเหมืองแร่ที่ได้เสนอไว้ในรายงานการประเมินผลกระทบสิ่งแวดล้อม พร้อมทั้งให้รายงานผลการดำเนินงานการฟื้นฟูสภาพพื้นที่การทำเหมืองให้กรมอุตสาหกรรมพื้นฐานและการเหมืองแร่ ส่วนสำนักงานนโยบาย และแผนทรัพยากรธรรมชาติและสิ่งแวดล้อมให้ผนวกไว้ในรายงานผลการปฏิบัติตามมาตรการป้องกันและแก้ไขผลกระทบสิ่งแวดล้อม และมาตรการติดตามตรวจสอบผลกระทบสิ่งแวดล้อม ปีละ 1 ครั้ง</p> | <p>- ปัจจุบันทางโครงการได้รับอนุญาตให้ต่ออายุประทานบัตร แผนการฟื้นฟูจึงดำเนินการตามมาตรการ ตามหนังสือ กพร. ที่ ออก 0506/4373 ลงวันที่ 27 พฤศจิกายน 2566 โดยปัจจุบันเป็นการฟื้นฟูช่วงที่ 2 (ปีที่ 2 : ปี 2569) ซึ่งตามแผนการฟื้นฟูกำหนดให้ดำเนินการฟื้นฟูไปพร้อมกับกิจกรรมการทำเหมืองในช่วงปีที่ 2 และดูแลต้นไม้ที่ปลูกไว้ในช่วงที่ผ่านมา โดยนำเปลือกดินที่เกิดขึ้นจากการเปิดหน้าเหมืองไปเก็บกองเปลือก</p> | <p>- ไม่มี</p> | <p>ต้นไม้บริเวณพื้นที่ว่าง</p> |

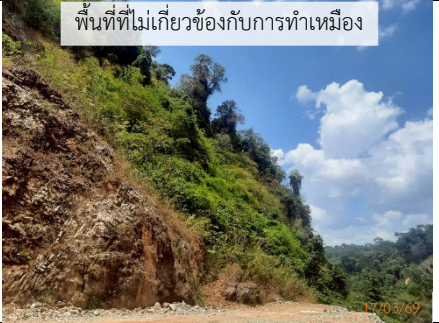
| มาตรการป้องกันและแก้ไขผลกระทบสิ่งแวดล้อม<br>และมาตรการติดตามตรวจสอบผลกระทบสิ่งแวดล้อม | ผลการปฏิบัติตามมาตรการ | ปัญหา อุปสรรคที่ไม่สามารถปฏิบัติ<br>ตามมาตรการและแนวทางแก้ไข | ภาพประกอบมาตรการ |
|---|---|---|---|
| 6) ดูแลรักษาสภาพป่าไม้บริเวณพื้นที่ห้ามทำเหมืองและบริเวณที่ไม่เกี่ยวข้องอื่นๆ ให้อยู่ในสภาพเดิมตามธรรมชาติ พร้อมทั้งปลูกต้นไม้เสริมหากพบว่ามีต้นไม้ตาย | - โครงการรักษาสภาพป่าไม้บริเวณพื้นที่ห้ามทำเหมืองและบริเวณที่ไม่เกี่ยวข้องอื่นๆ ให้อยู่ในสภาพเดิมตามธรรมชาติ หากมีพื้นที่ที่สามารถปลูกเสริมได้จะปลูกต้นไม้เพิ่มเติม | - ไม่มี | |

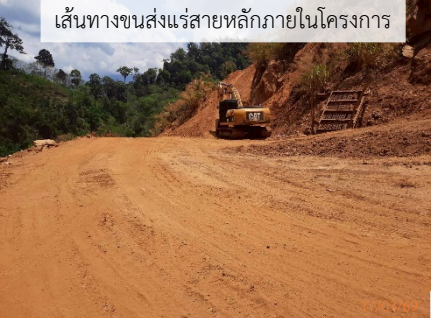
| มาตรการป้องกันและแก้ไขผลกระทบสิ่งแวดล้อม<br>และมาตรการติดตามตรวจสอบผลกระทบสิ่งแวดล้อม | ผลการปฏิบัติตามมาตรการ | ปัญหา อุปสรรคที่ไม่สามารถปฏิบัติ<br>ตามมาตรการและแนวทางแก้ไข | ภาพประกอบมาตรการ |
|---|---|---|---|
| <b>1.2 คุณภาพอากาศ</b><br>1) ปรับปรุงและดูแลเส้นทางลำเลียงแร่ภายใน<br>บริเวณพื้นที่โครงการ โดยบดอัดผิวถนนให้แน่นเพื่อให้<br>อนุภาคเม็ดดินหรือเม็ดกรวดบนผิวถนนติดแน่นลดการ<br>ฟุ้งกระจายของฝุ่นละออง และบำรุงรักษาเส้นทาง<br>ขนส่งแร่ให้อยู่ในสภาพดีตลอดระยะเวลาปฏิบัติงาน | - โครงการปรับปรุงและดูแลเส้นทางลำเลียงแร่<br>ภายในพื้นที่โครงการให้อยู่ในสภาพดีเสมอ โดย<br>การบดอัดผิวถนนให้แน่น<br>- ปัจจุบันโครงการอยู่ระหว่างการปรับพื้นที่บริเวณ<br>หน้าเหมืองให้มีความลาดชันที่ปลอดภัย ยังไม่มี<br>การระเบิด และไม่มีรถขนส่ง | - ไม่มี | |

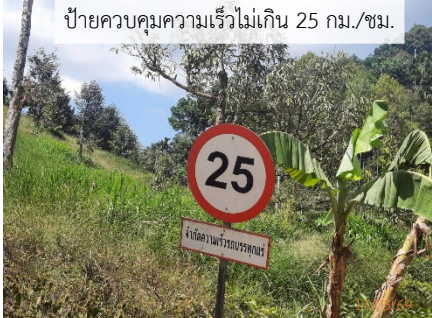
| มาตรการป้องกันและแก้ไขผลกระทบสิ่งแวดล้อม<br>และมาตรการติดตามตรวจสอบผลกระทบสิ่งแวดล้อม | ผลการปฏิบัติตามมาตรการ | ปัญหา อุปสรรคที่ไม่สามารถปฏิบัติ<br>ตามมาตรการและแนวทางแก้ไข | ภาพประกอบมาตรการ |
|---|---|---|---|
| 2) การขับขี่ยานพาหนะภายในโครงการ ต้อง<br>กำกับให้คนขับรถใช้ความเร็วไม่เกิน 30 กิโลเมตร/<br>ชั่วโมง | - ปัจจุบันโครงการอยู่ระหว่างการปรับพื้นที่บริเวณ<br>หน้าเหมืองให้มีความลาดชันที่ปลอดภัย ยังไม่มี<br>การระเบิด และไม่มีรถขนส่ง สำหรับการ<br>ขี่ยานพาหนะภายในโครงการปัจจุบันโครงการกำกับ<br>ให้คนขับรถใช้ความเร็วไม่เกิน 25 กม./ชม. | - ไม่มี | |

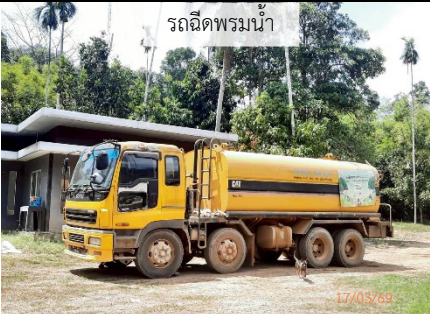
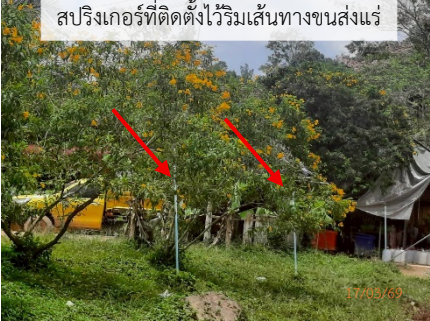
| มาตรการป้องกันและแก้ไขผลกระทบสิ่งแวดล้อม<br>และมาตรการติดตามตรวจสอบผลกระทบสิ่งแวดล้อม | ผลการปฏิบัติตามมาตรการ | ปัญหา อุปสรรคที่ไม่สามารถปฏิบัติ<br>ตามมาตรการและแนวทางแก้ไข | ภาพประกอบมาตรการ |
|---|---|---|---|
| 5) ให้ดำเนินการฉีดพรมน้ำบริเวณเส้นทางภายในพื้นที่หน้าเหมือง และถนนช่วงที่ผ่านชุมชนตามริมเส้นทางขนส่งแร่ เพื่อป้องกันการฟุ้งกระจายของฝุ่นละออง โดยให้ทำการฉีดพรมน้ำวันละ 3-4 ครั้ง หรือตามความเหมาะสมของสภาพภูมิอากาศก่อนที่จะมีการขนส่งแร่ พร้อมทั้งบำรุงรักษาเส้นทางที่ใช้ในการขนส่งแร่ให้อยู่ในสภาพดีตลอดเวลา | - ปัจจุบันโครงการอยู่ระหว่างการปรับพื้นที่บริเวณหน้าเหมืองให้มีความลาดชันที่ปลอดภัย และยังไม่มีการขนส่ง อย่างไรก็ตามการดำเนินงานที่ผ่านมาทางโครงการได้จัดให้มีรถฉีดพรมน้ำตามแนวเส้นทางขนส่งแร่ภายในพื้นที่โครงการ และเส้นทางขนส่งแร่ช่วงที่ผ่านชุมชน ความถี่ในการฉีดพรมวันละ 3-4 ครั้ง หรือขึ้นอยู่กับสภาพอากาศและฤดูกาล และบำรุงรักษาเส้นทางขนส่งแร่ให้มีสภาพดีเสมอ<br><br>- สนับสนุนสปริงเกอร์สำหรับฉีดสเปรย์น้ำให้กับราษฎรเพื่อติดตั้งริมเส้นทางขนส่งช่วงที่ผ่านบ้านเรือน เพื่อลดการฟุ้งกระจายของฝุ่นละออง | - ไม่มี | |

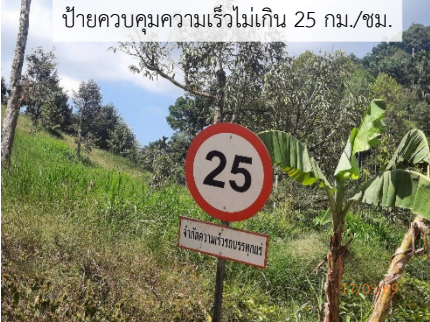
| มาตรการป้องกันและแก้ไขผลกระทบสิ่งแวดล้อม<br>และมาตรการติดตามตรวจสอบผลกระทบสิ่งแวดล้อม | ผลการปฏิบัติตามมาตรการ | ปัญหา อุปสรรคที่ไม่สามารถปฏิบัติ<br>ตามมาตรการและแนวทางแก้ไข | ภาพประกอบมาตรการ |
|---|---|---|---|
| <b>1.3 เสี่ยง</b><br>1) จำกัดความเร็วรถบรรทุกให้ไม่เกิน 30 กม./ชม.<br>สำหรับรถที่วิ่งเข้า-ออกโครงการและบริเวณเส้นทางที่<br>ผ่านชุมชนบ้านทับน้ำเต้าและบ้านปากลง ก่อนออกสู่<br>ทางหลวงหมายเลข 4186 | - ปัจจุบันโครงการอยู่ระหว่างการปรับพื้นที่<br>บริเวณหน้าเหมืองให้มีความลาดชันที่ปลอดภัย<br>และไม่มีรถขนส่ง อย่างไรก็ตาม การดำเนินงานที่<br>ผ่านมาทางโครงการออกกฎหมายห้ามคนขับรถขนส่งแร่<br>ใช้ความเร็วไม่เกิน 25 กม./ชม. ในเส้นทางเข้า-<br>ออกโครงการ และเส้นทางขนส่งแร่ภายนอกพื้นที่<br>โครงการ โดยเฉพาะช่วงที่ผ่านชุมชนบ้านทับ<br>น้ำเต้าและบ้านปากลงก่อนออกสู่ทางหลวง<br>หมายเลข 4186<br>- ติดและดูแลป้ายเตือนให้ลดความเร็วช่วงที่ผ่าน<br>ชุมชน และป้ายเตือนความเร็วไม่เกิน 25 กม./ชม.<br>ในช่วงเส้นทางก่อนออกสู่ทางหลวงหมายเลข 4186 | - ไม่มี | |

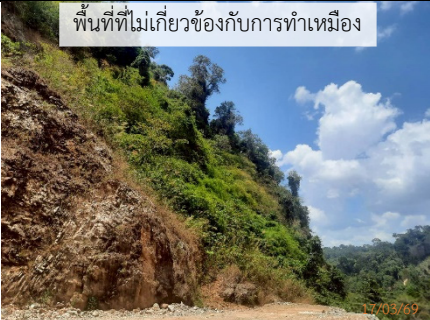
| มาตรการป้องกันและแก้ไขผลกระทบสิ่งแวดล้อม<br>และมาตรการติดตามตรวจสอบผลกระทบสิ่งแวดล้อม | ผลการปฏิบัติตามมาตรการ | ปัญหา อุปสรรคที่ไม่สามารถปฏิบัติ<br>ตามมาตรการและแนวทางแก้ไข | ภาพประกอบมาตรการ |
|---|---|---|---|
| 3) ดูแลต้นไม้ที่ปลูกไว้ในบริเวณต่างๆ รวมทั้ง<br>ป้องกันการตัดไม้ทำลายป่าในบริเวณที่เว้นการทำ<br>เหมืองไว้โดยรอบให้อยู่ในสภาพธรรมชาติ เพื่อให้ต้นไม้<br>ที่ขึ้นอยู่ในบริเวณนี้ช่วยปิดกั้นหรือลดระดับของเสียงให้<br>ไปถึงยังพื้นที่รับผลกระทบและชุมชนได้น้อยลง | - ดูแลต้นไม้ที่ปลูกไว้ในบริเวณต่างๆ พร้อม<br>ป้องกันการตัดไม้ทำลายป่าในบริเวณที่เว้นการทำ<br>เหมืองไว้โดยรอบให้อยู่ในสภาพธรรมชาติ | - ไม่มี | |

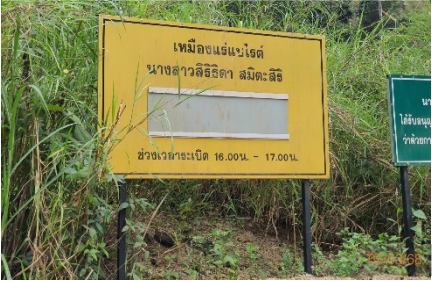
| มาตรการป้องกันและแก้ไขผลกระทบสิ่งแวดล้อม<br>และมาตรการติดตามตรวจสอบผลกระทบสิ่งแวดล้อม | ผลการปฏิบัติตามมาตรการ | ปัญหา อุปสรรคที่ไม่สามารถปฏิบัติ<br>ตามมาตรการและแนวทางแก้ไข | ภาพประกอบมาตรการ |
|---|---|---|---|
| 4) กำหนดระยะเวลาการระเบิดไม่เกิน วันละ 1 ครั้ง ในช่วงเวลา 16.00-17.00 น. | <ul style="list-style-type: none"> <li>- ปัจจุบันโครงการอยู่ระหว่างการปรับพื้นที่บริเวณหน้าเหมืองให้มีความลาดชันที่ปลอดภัย</li> <li>- การดำเนินงานที่ผ่านมาจะทำการระเบิดวันละ 1 ครั้ง ในช่วงเวลา 16.00-17.00 น. พร้อมทั้งติดป้ายเตือนเขตการใช้วัตถุระเบิด และแจ้งเวลาการระเบิดไว้ที่บริเวณริมเส้นทางด้านทิศเหนือและทิศตะวันออกเฉียงใต้ก่อนเข้าสู่โครงการ</li> </ul> | - ไม่มี | <p>ป้ายเตือนเขตการใช้วัตถุระเบิดและแจ้งเวลาการระเบิด</p> |

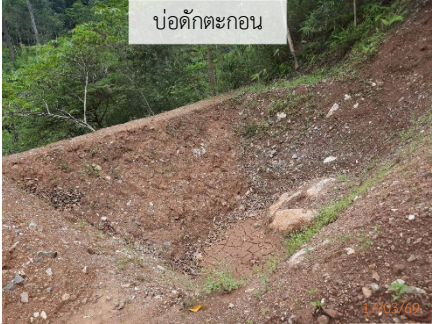
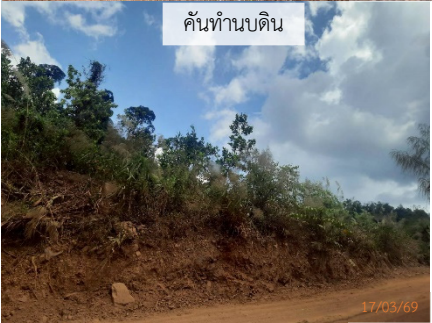
| มาตรการป้องกันและแก้ไขผลกระทบสิ่งแวดล้อม<br>และมาตรการติดตามตรวจสอบผลกระทบสิ่งแวดล้อม | ผลการปฏิบัติตามมาตรการ | ปัญหา อุปสรรคที่ไม่สามารถปฏิบัติ<br>ตามมาตรการและแนวทางแก้ไข | ภาพประกอบมาตรการ |
|---|---|---|---|
| <b>1.5 อุทกวิทยา และคุณภาพน้ำ</b><br>1) ให้สร้างคันทำนบดินและคูระบายน้ำขนาดกว้าง 1.5 เมตร ลึก 0.5 เมตร ท้องร่องกว้าง 0.5 เมตร พร้อมสร้างคันทำนบดินมีความสูงไม่น้อยกว่า 1 เมตร สันของแนวคันทำนบดินกว้างไม่น้อยกว่า 2 เมตร ความความลาดชันของแนวคันดินโดยรวมไม่เกิน 34 องศา เพื่อเบี่ยงเบนลงสู่บ่อดักตะกอนบริเวณหมายอักษร “บ” พื้นที่ 1.17 ไร่ “บ1” พื้นที่ 0.25 ไร่ “บ2” พื้นที่ 0.25 ไร่ และ “บ3” พื้นที่ 0.75 ไร่ เพื่อป้องกันและดักตะกอนจากการชะล้างของน้ำฝนก่อนออกนอกเขตพื้นที่โครงการทำเหมือง | - จัดสร้างคันทำนบดินและคูระบายน้ำขนาดกว้าง 1.5 เมตร ลึก 0.5 เมตร ท้องร่องกว้าง 0.5 เมตร เพื่อเบี่ยงเบนลงสู่บ่อดักตะกอน เพื่อป้องกันการชะล้างของน้ำฝนก่อนออกนอกเขตพื้นที่โครงการทำเหมือง | - ไม่มี | |

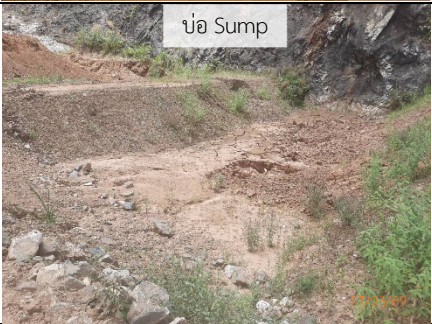
| มาตรการป้องกันและแก้ไขผลกระทบสิ่งแวดล้อม<br>และมาตรการติดตามตรวจสอบผลกระทบสิ่งแวดล้อม | ผลการปฏิบัติตามมาตรการ | ปัญหา อุปสรรคที่ไม่สามารถปฏิบัติ<br>ตามมาตรการและแนวทางแก้ไข | ภาพประกอบมาตรการ |
|---|---|---|---|
| 2) จัดให้มีบ่อบรองรับน้ำ (Sump) บริเวณจุดต่ำสุดของหน้าเหมืองของโครงการ เพื่อรวบรวมน้ำจากหน้าเหมืองทั้งหมด | - จัดสร้างบ่อบรองรับน้ำ (Sump) บริเวณจุดต่ำสุดของหน้าเหมือง เพื่อรวบรวมน้ำจากหน้าเหมืองทั้งหมด | - ไม่มี | |

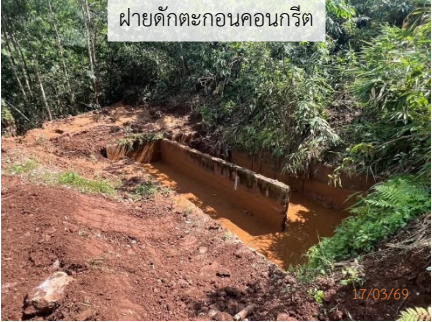
| มาตรการป้องกันและแก้ไขผลกระทบสิ่งแวดล้อม<br>และมาตรการติดตามตรวจสอบผลกระทบสิ่งแวดล้อม | ผลการปฏิบัติตามมาตรการ | ปัญหา อุปสรรคที่ไม่สามารถปฏิบัติ<br>ตามมาตรการและแนวทางแก้ไข | ภาพประกอบมาตรการ |
|---|---|---|---|
| 3) ห้ามมิให้มีการระบายน้ำขุ่นข้นออกสู่ภายนอก<br>หากจะระบายออกสู่ภายนอกจะต้องทิ้งไว้ให้ตกตะกอน<br>แล้วปล่อยให้ไหลผ่านฝายดักตะกอนคอนกรีตก่อน<br>ออกสู่ภายนอก โดยฝายจะต้องออกแบบโดยมีวิศวกร<br>รับรอง | <ul style="list-style-type: none"> <li>- การดำเนินงานของโครงการที่ผ่านมายังไม่มีก<br/>ระบายน้ำออกนอกพื้นที่โครงการ โดยได้สร้างบ่อ<br/>ดักตะกอนและฝายดักตะกอนเพื่อรองรับน้ำชะล้าง<br/>จากหน้าเหมือง</li> <li>- หากจะระบายน้ำออกสู่ภายนอกโครงการ จะทิ้ง<br/>น้ำไว้ให้ตกตะกอนในบ่อดักตะกอนแล้วปล่อยให้<br/>ไหลผ่านฝายดักตะกอนคอนกรีตก่อนออกสู่<br/>ภายนอกโครงการ</li> <li>- ฝายดักตะกอนคอนกรีตของโครงการ ออกแบบ<br/>และรับรองโดยวิศวกร รายละเอียดดัง<b>เอกสาร<br/>แนบ 11</b></li> </ul> | - ไม่มี | |

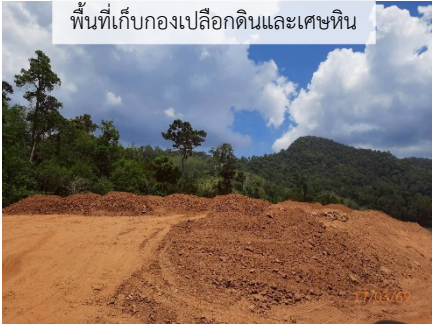
| มาตรการป้องกันและแก้ไขผลกระทบสิ่งแวดล้อม<br>และมาตรการติดตามตรวจสอบผลกระทบสิ่งแวดล้อม | ผลการปฏิบัติตามมาตรการ | ปัญหา อุปสรรคที่ไม่สามารถปฏิบัติ<br>ตามมาตรการและแนวทางแก้ไข | ภาพประกอบมาตรการ |
|---|---|---|---|
| <b>1.6 ทรัพยากรดิน</b><br>1) เปลือกดินเศษหินที่เกิดจากการทำเหมืองนำไป<br>เก็บกองบริเวณ “ศ1” และ “ศ2” และนำไปทำการ<br>ปรับถมบริเวณที่ผ่านการทำเหมืองแล้วในแต่ละ<br>ชั้นบันได บริเวณ “ถ” พร้อมทั้งทำการปรับปรุงฟื้นฟู<br>พื้นที่เก็บกองเปลือกดินโดยการปลูกพืชคลุมดินและไม้<br>ยืนต้นโตเร็วบริเวณที่เก็บกองเปลือกดิน เป็นช่วงๆ ทุก<br>ปี เพื่อป้องกันผลกระทบด้านทัศนียภาพ ลดการชะล้าง<br>พังทลายของหน้าดิน | - การดำเนินงานที่ผ่านมาเปลือกดินและเศษหินที่<br>เกิดขึ้นส่วนใหญ่ถูกนำไปปรับปรุงความลาดชันของ<br>หน้าเหมือง จัดทำเส้นทางลำเลียงแร่ภายใน<br>โครงการ และจัดสร้างคันทำนบในบริเวณแนวเวน<br>การทำเหมืองในระยะ 50 ม. จากห้วยหินขาว ส่วน<br>ที่เหลือจะนำไปเก็บกองบริเวณพื้นที่เก็บกอง | - ไม่มี | |

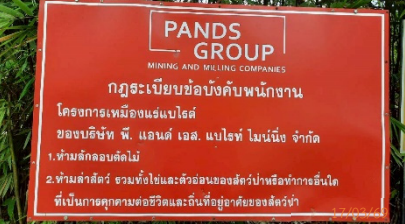
| มาตรการป้องกันและแก้ไขผลกระทบสิ่งแวดล้อม<br>และมาตรการติดตามตรวจสอบผลกระทบสิ่งแวดล้อม | ผลการปฏิบัติตามมาตรการ | ปัญหา อุปสรรคที่ไม่สามารถปฏิบัติ<br>ตามมาตรการและแนวทางแก้ไข | ภาพประกอบมาตรการ |
|---|---|---|---|
| 3) กำหนดกฎระเบียบข้อบังคับพนักงานของ<br>โครงการห้ามทำการล่าสัตว์ หรือกระทำการอื่นใดอัน<br>เป็นการคุกคามต่อชีวิตและถิ่นที่อยู่อาศัยของสัตว์ป่าใน<br>เขตอุทยานแห่งชาติ หากฝ่าฝืนจะได้รับบทลงโทษตาม<br>กฎหมาย และให้พนักงานเป็นพนักงานของ<br>โครงการ รวมทั้งติดประกาศประเภทของสัตว์ป่า<br>คุ้มครองที่พบในพื้นที่โครงการ โดยห้ามล่าสัตว์หรือ<br>กระทำการอื่นใดอันเป็นการคุกคามต่อชีวิตและ<br>ถิ่นอาศัยของสัตว์ป่าหรือการกระทำอื่นใด ซึ่งเป็น<br>ความผิดตามกฎหมายว่าด้วยการป่าไม้โดยให้จัดทำป้าย<br>แสดง และดูแลรักษาป้ายดังกล่าวให้อยู่ในสภาพดี<br>ตลอดอายุประทานบัตร | - ออกกฎหมายห้ามพนักงานหรือคนงานเหมือง ลักลอบ<br>ตัดไม้ และล่าสัตว์ป่า รวมทั้งไข่และตัวอ่อนของ<br>สัตว์ป่าบริเวณพื้นที่โครงการและพื้นที่ป่าไม้บริเวณ<br>ใกล้เคียงโครงการ หากฝ่าฝืนจะดำเนินคดีตาม<br>กฎหมาย พร้อมทั้งจัดทำป้ายประกาศโดยติดตั้งไว้<br>บริเวณทางเข้าของโครงการ | - ไม่มี | <p>ป้ายกฎระเบียบพนักงานห้ามล่าสัตว์ป่า</p> <p>-</p> |

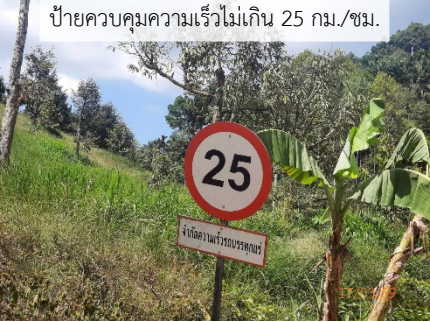
| มาตรการป้องกันและแก้ไขผลกระทบสิ่งแวดล้อม<br>และมาตรการติดตามตรวจสอบผลกระทบสิ่งแวดล้อม | ผลการปฏิบัติตามมาตรการ | ปัญหา อุปสรรคที่ไม่สามารถปฏิบัติ<br>ตามมาตรการและแนวทางแก้ไข | ภาพประกอบมาตรการ |
|---|---|---|---|
| 3) กำหนดความเร็วของรถบรรทุกแร่ที่วิ่งภายใน<br>โครงการ และบริเวณเส้นทางขนส่งแร่ก่อนถึงทางหลวง<br>หมายเลข 4186 ให้ไม่เกิน 30 กม./ชม. | <ul style="list-style-type: none"> <li>- ปัจจุบันโครงการอยู่ระหว่างการปรับพื้นที่บริเวณหน้าเหมืองให้มีความลาดชันที่ปลอดภัยและไม่มีการขนส่งแร่</li> <li>- การดำเนินงานที่ผ่านมาทางโครงการได้ออกกฎห้ามคนขับรถขนส่งแร่ใช้ความเร็วไม่เกิน 25 กม./ชม. ในเส้นทางเข้า-ออกโครงการ และเส้นทางขนส่งแร่ภายนอกพื้นที่โครงการ โดยเฉพาะช่วงที่ผ่านชุมชนบ้านทับน้ำเต้าและบ้านปากลงก่อนออกสู่ทางหลวงหมายเลข 4186 พร้อมทั้งติดป้ายเตือนให้ลดความเร็วช่วงที่ผ่านชุมชน และป้ายเตือนความเร็วไม่เกิน 25 กม./ชม. ในช่วงเส้นทางก่อนออกสู่ทางหลวงหมายเลข 4186</li> </ul> | - ไม่มี | <p>ป้ายควบคุมความเร็วไม่เกิน 25 กม./ชม.</p> |

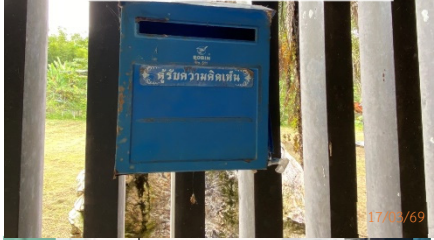
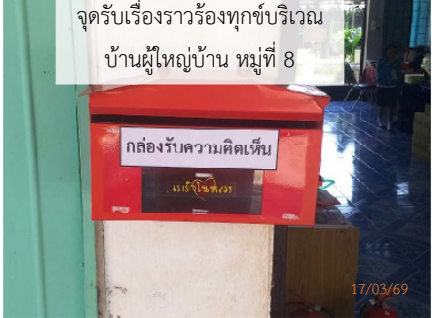
| มาตรการป้องกันและแก้ไขผลกระทบสิ่งแวดล้อม<br>และมาตรการติดตามตรวจสอบผลกระทบสิ่งแวดล้อม | ผลการปฏิบัติตามมาตรการ | ปัญหา อุปสรรคที่ไม่สามารถปฏิบัติ<br>ตามมาตรการและแนวทางแก้ไข | ภาพประกอบมาตรการ |
|---|---|---|---|
| 5) จัดให้มีกล่องแสดงความคิดเห็นของประชาชนต่อโครงการบริเวณที่ทำการผู้ใหญ่บ้าน โดยตรวจเช็คกล่องอย่างน้อยเดือนละ 1 ครั้ง พร้อมทั้งให้โครงการประสานงานกับผู้นำชุมชนอย่างต่อเนื่อง เพื่อทราบสถานการณ์ผลกระทบต่อชุมชน | - จัดตั้งจุดรับเรื่องราวร้องทุกข์ พร้อมทั้งจัดทำกล่องรับเรื่องราวร้องทุกข์ความเดือดร้อนที่อาจเกิดจากกิจกรรมของโครงการไว้ที่บริเวณสำนักงานโครงการ และที่ทำการผู้ใหญ่บ้านหมู่ที่ 8 บ้านทับน้ำเต้า ตำบลกรุงชิง และมีการตรวจเช็คกล่องเดือนละ 1 ครั้ง<br>- มีเจ้าหน้าที่ของโครงการทำหน้าที่ประสานงานกับผู้นำชุมชนอย่างต่อเนื่อง เพื่อทราบสถานการณ์ผลกระทบต่อชุมชน | - ไม่มี | <div>จุดรับเรื่องราวร้องทุกข์ความเดือดร้อนบริเวณสำนักงานโครงการ</div> <div>จุดรับเรื่องราวร้องทุกข์บริเวณบ้านผู้ใหญ่บ้าน หมู่ที่ 8</div> |

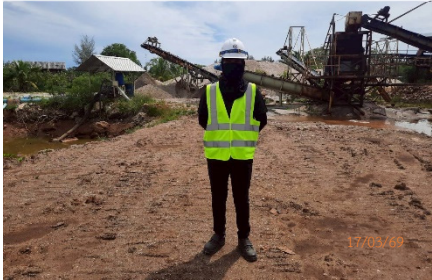
| มาตรการป้องกันและแก้ไขผลกระทบสิ่งแวดล้อม<br>และมาตรการติดตามตรวจสอบผลกระทบสิ่งแวดล้อม | ผลการปฏิบัติตามมาตรการ | ปัญหา อุปสรรคที่ไม่สามารถปฏิบัติ<br>ตามมาตรการและแนวทางแก้ไข | ภาพประกอบมาตรการ |
|---|---|---|---|
| <b>4.3 อาชีวอนามัย และความปลอดภัย</b><br><br>1) จัดเตรียมอุปกรณ์ป้องกันอันตรายส่วนบุคคลให้แก่พนักงานตามสภาพสิ่งแวดล้อมของการทำงาน เช่น กรณีคนงานที่ทำหน้าที่ในการเจาะระเบิด จะมีปัญหาด้านเสียงดัง ฝุ่นละออง การบาดเจ็บจากเศษหิน จึงต้องแต่งชุดทำงานให้รัดกุม มีรองเท้านิรภัย หน้ากากป้องกันฝุ่น อุปกรณ์อุดหรือครอบหูเพื่อป้องกันเสียงดัง หมวกนิรภัยสำหรับผู้ที่ทำงานหน้าเหมือง แวนตาป้องกันการกระเด็นของเศษดิน เศษหิน เป็นต้น | - จัดเตรียมอุปกรณ์ป้องกันอันตรายส่วนบุคคลให้แก่พนักงานอย่างเหมาะสมตามสภาพการทำงาน ได้แก่ รองเท้านิรภัย หน้ากากป้องกันฝุ่นที่ครอบหู หมวกนิรภัย และแวนตาป้องกัน | - ไม่มี | พนักงานสวมใส่อุปกรณ์ป้องกันอันตรายส่วนบุคคล<br> |

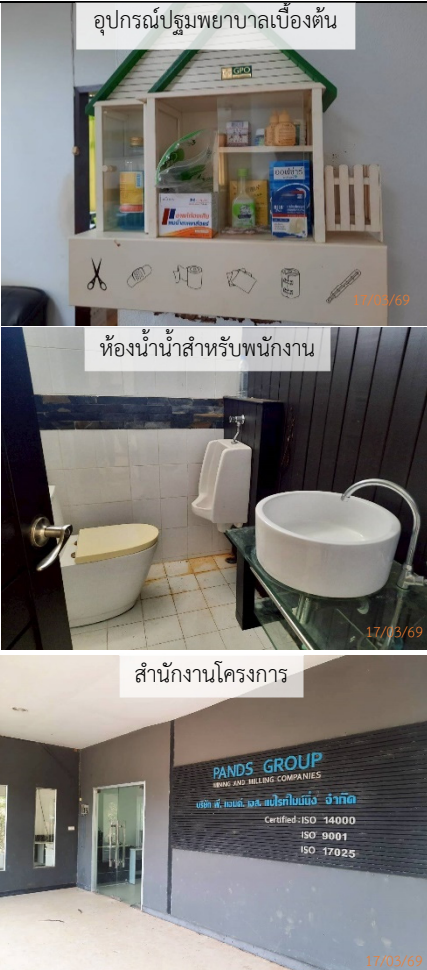
| มาตรการป้องกันและแก้ไขผลกระทบสิ่งแวดล้อม<br>และมาตรการติดตามตรวจสอบผลกระทบสิ่งแวดล้อม | ผลการปฏิบัติตามมาตรการ | ปัญหา อุปสรรคที่ไม่สามารถปฏิบัติ<br>ตามมาตรการและแนวทางแก้ไข | ภาพประกอบมาตรการ |
|---|---|---|---|
| <p>2) ให้จัดสภาพสิ่งแวดล้อมของสำนักงานให้ถูก<br/>สุขลักษณะ เช่น มีน้ำดื่ม น้ำใช้ ห้องสุขา จัดวาง<br/>ภาชนะรองรับขยะให้เป็นระเบียบเรียบร้อยจัดให้มี<br/>อุปกรณ์ป้องกันอันตรายที่เหมาะสมกับสภาพงาน และ<br/>เพียงพอกับพนักงาน</p> | <p>- จัดสภาพสิ่งแวดล้อมของสำนักงานให้ถูก<br/>สุขลักษณะ โดยจัดให้มีน้ำดื่ม น้ำใช้ ห้องสุขา แก่<br/>พนักงาน พร้อมจัดให้มีอุปกรณ์ป้องกันอันตรายที่<br/>เหมาะสมกับสภาพงานและเพียงพอ</p> | <p>- ไม่มี</p> | <p>อุปกรณ์ปฐมพยาบาลเบื้องต้น</p> <p>ห้องน้ำสำหรับพนักงาน</p> <p>สำนักงานโครงการ</p> |

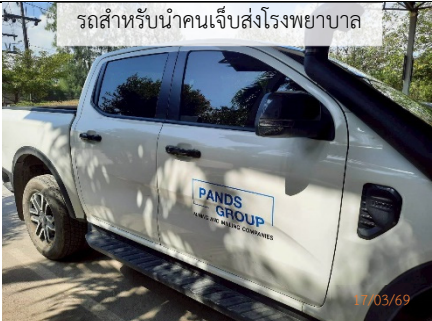
| มาตรการป้องกันและแก้ไขผลกระทบสิ่งแวดล้อม<br>และมาตรการติดตามตรวจสอบผลกระทบสิ่งแวดล้อม | ผลการปฏิบัติตามมาตรการ | ปัญหา อุปสรรคที่ไม่สามารถปฏิบัติ<br>ตามมาตรการและแนวทางแก้ไข | ภาพประกอบมาตรการ |
|---|---|---|---|
| 6) ให้จัดหาและอุปกรณ์การปฐมพยาบาล<br>เบื้องต้นสำหรับกรณีฉุกเฉินไว้ประจำโครงการ เพื่อ<br>สามารถรักษาผู้ป่วยในเบื้องต้นให้ทันท่วงที พร้อมกับ<br>จัดหายานพาหนะสำหรับลำเลียงผู้ป่วยไปยัง<br>โรงพยาบาลในกรณีที่ได้รับอุบัติเหตุร้ายแรง | - จัดเตรียมอุปกรณ์การปฐมพยาบาลเบื้องต้น<br>พร้อมจัดเตรียมรถส่งคนเจ็บ ไว้บริเวณโครงการ | - ไม่มี | |

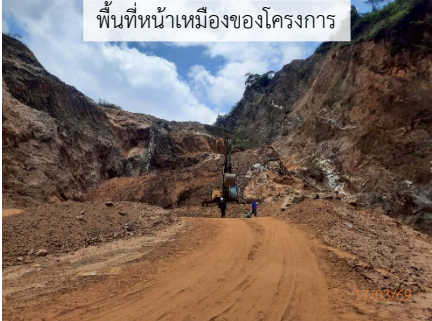
| มาตรการป้องกันและแก้ไขผลกระทบสิ่งแวดล้อม<br>และมาตรการติดตามตรวจสอบผลกระทบสิ่งแวดล้อม | ผลการปฏิบัติตามมาตรการ | ปัญหา อุปสรรคที่ไม่สามารถปฏิบัติ<br>ตามมาตรการและแนวทางแก้ไข | ภาพประกอบมาตรการ |
|---|---|---|---|
| <b>4.4 สุนทรียภาพ/ทัศนียภาพ และแหล่งท่องเที่ยว</b><br>1) ให้ดำเนินการเปิดทำเหมืองตามแผนที่ระบุไว้ในแผนผังการทำเหมืองเพื่อลดการเปลี่ยนแปลงสภาพภูมิประเทศอย่างรวดเร็วที่อาจจะส่งผลกระทบต่อทัศนียภาพบริเวณโครงการ | - การดำเนินงานของโครงการในปัจจุบัน กำหนดแผนการทำเหมืองตามแผนผังโครงการทำเหมืองฉบับต่ออายุประทานบัตร ที่ กพร. อนุญาต | - ไม่มี | |

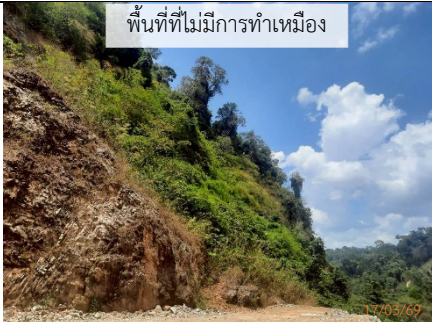
| มาตรการป้องกันและแก้ไขผลกระทบสิ่งแวดล้อม<br>และมาตรการติดตามตรวจสอบผลกระทบสิ่งแวดล้อม | ผลการปฏิบัติตามมาตรการ | ปัญหา อุปสรรคที่ไม่สามารถปฏิบัติ<br>ตามมาตรการและแนวทางแก้ไข | ภาพประกอบมาตรการ |
|---|---|---|---|
| 3) ดูแลรักษาสภาพป่าไม้บริเวณพื้นที่ห้ามทำเหมืองและบริเวณที่ไม่เกี่ยวข้องอื่นๆ ให้อยู่ในสภาพเดิมตามธรรมชาติ เพื่อช่วยบดบังทัศนียภาพบริเวณโครงการ | - โครงการดูแลสภาพป่าไม้บริเวณพื้นที่ห้ามทำเหมืองและบริเวณที่ไม่เกี่ยวข้องอื่นๆ ให้อยู่ในสภาพเดิมตามธรรมชาติ | - ไม่มี | |

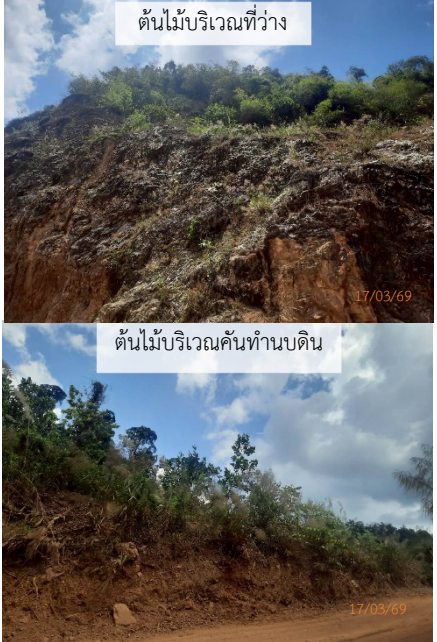
| มาตรการป้องกันและแก้ไขผลกระทบสิ่งแวดล้อม<br>และมาตรการติดตามตรวจสอบผลกระทบสิ่งแวดล้อม | ผลการปฏิบัติตามมาตรการ | ปัญหา อุปสรรคที่ไม่สามารถปฏิบัติตามมาตรการและแนวทางแก้ไข | ภาพประกอบมาตรการ |
|---|---|---|---|
| <p><b>7. สุขทรียภาพ/ทัศนียภาพ และแหล่งท่องเที่ยว</b></p> <p>ให้ดำเนินการติดตามการฟื้นฟูพื้นที่หน้าเหมืองชั้นบันไดควบคู่ไปกับการทำเหมืองแร่ และการฟื้นฟูในพื้นที่สิ้นสุดการทำเหมืองในแต่ละช่วงปี ให้เป็นไปตามแผนการปิดเหมืองและการฟื้นฟูพื้นที่จากการทำเหมืองแร่ บริเวณพื้นที่โครงการปีละ 1 ครั้ง (เดือนพฤศจิกายน-ธันวาคม)</p> | <p>- ปัจจุบันทางโครงการได้รับอนุญาตให้ต่ออายุประทานบัตร แผนการฟื้นฟูจึงดำเนินการตามมาตรการ ตามหนังสือ กพร. ที่ ออก 0506/4373 ลงวันที่ 27 พฤศจิกายน 2566 โดยปัจจุบันเป็นการฟื้นฟูช่วงที่ 2 (ปีที่ 2 : ปี 2569) ซึ่งตามแผนการฟื้นฟูกำหนดให้ดำเนินการฟื้นฟูไปพร้อมกับกิจกรรมการทำเหมืองในช่วงปีที่ 2 และดูแลต้นไม้ที่ปลูกไว้ในช่วงที่ผ่านมา โดยนำเปลือกดินที่เกิดขึ้นจากการเปิดหน้าเหมืองไปเก็บกองเปลือกดินเศษหิน ศ1 และนำไปปลูกต้นไม้บริเวณชั้นบันไดที่ผ่านการทำเหมือง ขนาดพื้นที่ประมาณ 2.5 ไร่ พร้อมทั้งปลูกต้นไม้ทดแทนต้นไม้เดิมบางส่วนหากต้นไม้ตาย โดยใช้พันธุ์ไม้ที่มีอัตราการรอดตายสูงและ</p> | <p>- ไม่มี</p> | |

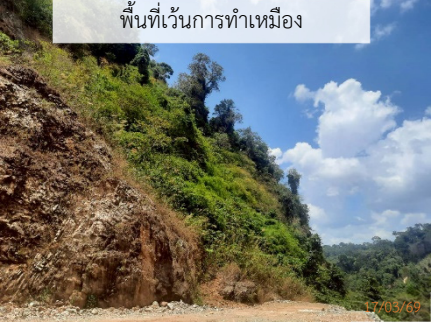
| มาตรการป้องกันและแก้ไขผลกระทบสิ่งแวดล้อม<br>และมาตรการติดตามตรวจสอบผลกระทบสิ่งแวดล้อม | ผลการปฏิบัติตามมาตรการ | ปัญหา อุปสรรคที่ไม่สามารถปฏิบัติ<br>ตามมาตรการและแนวทางแก้ไข | ภาพประกอบมาตรการ |
|---|---|---|---|
| 1. ให้ทำเหมืองตามแผนผังโครงการทำเหมือง และเว้น<br>การทำเหมืองจากแนวถนนสาธารณะ (ไปบ้านปากลง)<br>ห้วยหินขาว และห้วยด่าง ซึ่งอยู่ทางทิศตะวันออก<br>และทิศเหนือของพื้นที่โครงการ ในระยะ 50 เมตร ตาม<br>แผนผังโครงการทำเหมือง ฉบับลงนามรับรองเมื่อวันที่<br>13 กรกฎาคม 2564 พร้อมทั้งจัดทำป้ายหรือสัญลักษณ์<br>ที่แสดงให้เห็นแนวเขตที่เว้นไม่มีการทำเหมืองให้มองเห็น<br>ชัดเจน รวมทั้งให้ดูแลรักษาพันธุ์ไม้ที่มีอยู่เดิมในบริเวณ<br>ดังกล่าวให้เจริญเติบโตและปลูกต้นไม้โตเร็วหรือไม้<br>ท้องถิ่นเสริมเพิ่มเติมตามความเหมาะสม | - โครงการกำหนดพื้นที่ดำเนินกิจกรรมต่างๆ<br>ตามที่แผนผังโครงการทำเหมืองกำหนด พร้อม<br>เว้นการทำเหมืองจากแนวถนนสาธารณะ (ไปบ้าน<br>ปากลง) ห้วยหินขาว และห้วยด่าง ซึ่งอยู่ทาง<br>ทางทิศตะวันออกและทิศเหนือของพื้นที่โครงการ<br>ในระยะ 50 เมตร<br><br>- มีการดูแลรักษาพันธุ์ไม้ที่มีอยู่เดิมให้<br>เจริญเติบโตได้ดี และจะปลูกต้นไม้เพิ่มเติมใน<br>บริเวณที่เหมาะสม | - ไม่มี | พื้นที่เว้นการทำเหมือง<br> |

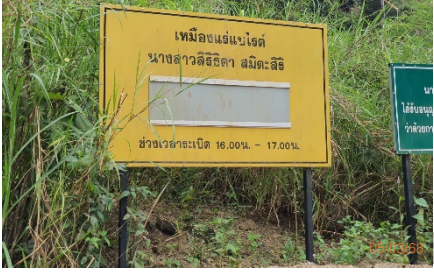
| มาตรการป้องกันและแก้ไขผลกระทบสิ่งแวดล้อม<br>และมาตรการติดตามตรวจสอบผลกระทบสิ่งแวดล้อม | ผลการปฏิบัติตามมาตรการ | ปัญหา อุปสรรคที่ไม่สามารถปฏิบัติ<br>ตามมาตรการและแนวทางแก้ไข | ภาพประกอบมาตรการ |
|---|---|---|---|
| 2. ให้ออกแบบการใช้ปริมาณวัตถุระเบิดตามแผนผัง<br>โครงการทำเหมือง โดยใช้ปริมาณวัตถุระเบิดไม่เกิน 33<br>กิโลกรัม/จังหวะถ่วง ทำการระเบิดวันละ 1 ครั้ง ในช่วง<br>เวลา 16.00-17.00 น. และห้ามการระเบิดย่อย โดยให้<br>ใช้เครื่องเจาะกระแทกย่อยแร่แทน โดยก่อนและหลังการ<br>ระเบิดทุกครั้ง จะต้องมีการแจ้งเตือนด้วยสัญญาณเตือนให้<br>ได้ยินอย่างชัดเจนในรัศมีไม่น้อยกว่า 500 เมตร พร้อม<br>ทั้งให้มีป้ายเตือน “เขตการใช้วัตถุระเบิด” และระบุเวลา<br>การระเบิดไว้ บริเวณริมเส้นทางทิศเหนือและทิศ<br>ตะวันออกของพื้นที่โครงการ ให้ผู้สัญจรผ่านไปมา | - ปัจจุบันโครงการอยู่ระหว่างการปรับพื้นที่<br>บริเวณหน้าเหมืองให้มีความลาดชันที่ปลอดภัย<br><br>- การดำเนินงานโดยทั่วไปของโครงการได้จัดให้มี<br>วิศวกรควบคุมการทำเหมืองประจำพื้นที่โครงการ<br>รวมถึงการระเบิดหน้าเหมืองอยู่ภายใต้การ<br>ควบคุมของวิศวกรควบคุมการทำเหมือง เพื่อให้<br>การทำเหมืองของโครงการเป็นไปตามแผนผัง<br>โครงการทำเหมืองกำหนด สำเนาเอกสารอนุญาต<br>วิศวกรควบคุมการทำเหมือง แสดงดังเอกสาร<br>แนบ 9 | - ไม่มี | ป้ายเตือนเขตการใช้วัตถุระเบิดและแจ้งเวลาระเบิด<br> |

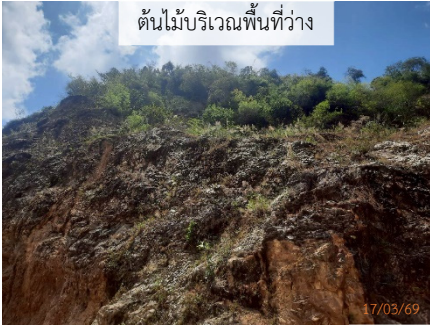
| มาตรการป้องกันและแก้ไขผลกระทบสิ่งแวดล้อม<br>และมาตรการติดตามตรวจสอบผลกระทบสิ่งแวดล้อม | ผลการปฏิบัติตามมาตรการ | ปัญหา อุปสรรคที่ไม่สามารถปฏิบัติ<br>ตามมาตรการและแนวทางแก้ไข | ภาพประกอบมาตรการ |
|---|---|---|---|
| 4. ให้ทำการฟื้นฟูพื้นที่ที่ใช้ทำเหมืองควบคู่ไปกับการทำ<br>เหมือง โดยให้ดำเนินงานตามแผนฟื้นฟูพื้นที่จากการทำ<br>เหมืองแร่ที่เสนอในรายงานการศึกษาด้านสิ่งแวดล้อม<br>เพื่อประกอบการพิจารณาอนุญาตให้ต่ออายุประทาน<br>บัตร ทั้งนี้ ให้รายงานแผนและผลการดำเนินการฟื้นฟู<br>พื้นที่เหมืองแร่ให้กรมอุตสาหกรรมพื้นฐานและการ<br>เหมืองแร่ และหน่วยงานที่เกี่ยวข้องทราบทุกปี โดยมี<br>รายละเอียดของการดำเนินการและตำแหน่งที่<br>ดำเนินการอย่างเพียงพอ | - ปัจจุบันทางโครงการได้รับอนุญาตให้ต่ออายุ<br>ประทานบัตร แผนการฟื้นฟูจึงดำเนินการตาม<br>มาตรการ ตามหนังสือ กพร. ที่ ออก 0506/4373<br>ลงวันที่ 27 พฤศจิกายน 2566 โดยปัจจุบันเป็น<br>การฟื้นฟูช่วงที่ 2 (ปีที่ 2 : ปี 2569) | - ไม่มี | <div data-bbox="1626 994 2054 1321"> </div> |

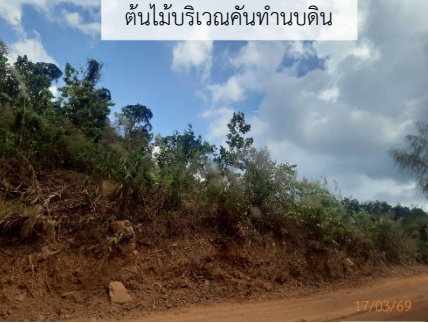
| มาตรการป้องกันและแก้ไขผลกระทบสิ่งแวดล้อม<br>และมาตรการติดตามตรวจสอบผลกระทบสิ่งแวดล้อม | ผลการปฏิบัติตามมาตรการ | ปัญหา อุปสรรคที่ไม่สามารถปฏิบัติ<br>ตามมาตรการและแนวทางแก้ไข | ภาพประกอบมาตรการ |
|---|---|---|---|
| | <p>ซึ่งตามแผนการฟื้นฟูกำหนดให้ดำเนินการฟื้นฟูไปพร้อมกับกิจกรรมการทำเหมืองในช่วงปีที่ 2 และดูแลต้นไม้ที่ปลูกไว้ในช่วงที่ผ่านมา โดยนำเปลือกดินที่เกิดขึ้นจากการเปิดหน้าเหมืองไปเก็บกองเปลือกดินเศษหิน ศ1 และนำไปปลูกต้นไม้บริเวณชั้นบันไดที่ผ่านการทำเหมือง ขนาดพื้นที่ประมาณ 2.5 ไร่ พร้อมทั้งปลูกต้นไม้ทดแทนต้นไม้เดิมบางส่วนหากต้นไม้ตาย โดยใช้พันธุ์ไม้ที่มีอัตราการรอดตายสูงและเจริญเติบโตได้ดีมาปลูก พร้อมทั้งปลูกหญ้าแฝกเป็นพืชคลุมดิน รวมทั้งดูแลต้นไม้ที่ปลูกไว้ในกาฟื้นฟูในช่วงที่ผ่านมาให้เจริญเติบโตอยู่เสมอ</p> <p>- ปัจจุบันทางโครงการอยู่ระหว่างดำเนินการปรับปรุงสภาพหน้าเหมืองชั้นบันไดให้มีความลาดชันที่เหมาะสม เพื่อป้องกันการพังทลายและมีความปลอดภัย ขนาดประมาณ 2 ไร่ ปรับปรุงคันทำนบกั้นรอบพื้นที่โครงการและปลูกพืชคลุมดินตามแนวคันทำนบกั้น ขนาดประมาณ 2.1 ไร่ ขุดลอกบ่อดักตะกอนให้อยู่ในสภาพดีเสมอ ขนาดประมาณ 1 ไร่ ปลูกไม้ยืนต้นเสริมความหนาแน่นในพื้นที่ว่างทั่วไปภายในโครงการ ขนาดประมาณ 1.5 ไร่ พร้อมทั้งดูแลแนวต้นไม้ที่ปลูกในช่วงที่</p> | | <p>ต้นไม้บริเวณคันทำนบกั้น</p> |
