### บทที่ 2

#### การปฏิบัติตามมาตรการป้องกันและแก้ไขผลกระทบสิ่งแวดล้อม

##### 2.1 ผลการปฏิบัติตามมาตรการป้องกันและแก้ไขผลกระทบสิ่งแวดล้อม

ตารางที่ 2-1 สรุปผลกระทบสิ่งแวดล้อมที่สำคัญและการปฏิบัติตามมาตรการป้องกันและแก้ไขผลกระทบสิ่งแวดล้อม และมาตรการติดตามตรวจสอบผลกระทบสิ่งแวดล้อม

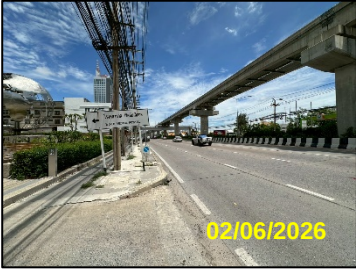
| ทรัพยากรสิ่งแวดล้อมและคุณค่าต่าง ๆ<br>ผลกระทบต่อสิ่งแวดล้อมที่สำคัญ | มาตรการป้องกันและ<br>แก้ไขผลกระทบสิ่งแวดล้อม | ผลการปฏิบัติตามมาตรการฯ | ปัญหา อุปสรรค<br>และแนวทางแก้ไข | ภาพประกอบมาตรการ |
|---|---|---|---|---|
| <p><b>ช่วงเปิดดำเนินการ</b></p> <p><b>1. ทรัพยากรสิ่งแวดล้อม</b></p> <p><b>ทางกายภาพ</b></p> <p><b>1.1 สภาพภูมิประเทศ</b></p> <p>เมื่อโครงการเปิดดำเนินการ บริเวณพื้นที่โครงการจะเปลี่ยนสภาพเป็นที่ตั้งของอาคารโรงพยาบาลขนาดความสูง 21 ชั้น และชั้นใต้ดิน 2 ชั้น จำนวน 1 อาคาร แทนพื้นที่ปัจจุบันซึ่งเป็นพื้นที่รกร้างมีต้นกระถินและพญาขึ้นปกคลุมหนาแน่น โดยในการก่อสร้างโครงการจะปรับถมทำให้มีระดับเดียวกันกับถนนแจ้งวัฒนะ ด้านหน้าโครงการซึ่งไม่แตกต่างจากพื้นที่ข้างเคียง ดังนั้น การเกิดขึ้นของโครงการจึงไม่ก่อให้เกิดผลกระทบที่มีนัยสำคัญต่อสภาพภูมิประเทศ</p> | <p>ไม่มีมาตรการกำหนด</p> | <p>- โครงการได้ทำการปรับถมทำให้มีระดับเดียวกันกับถนนแจ้งวัฒนะ ด้านหน้าโครงการซึ่งไม่แตกต่างจากพื้นที่ข้างเคียง ดังนั้น การเกิดขึ้นของโครงการจึงไม่ก่อให้เกิดผลกระทบที่มีนัยสำคัญต่อสภาพภูมิประเทศ</p> | <p>ไม่พบปัญหา</p> | <div><p>ถนนด้านหน้าทางเข้าโครงการ</p></div> |

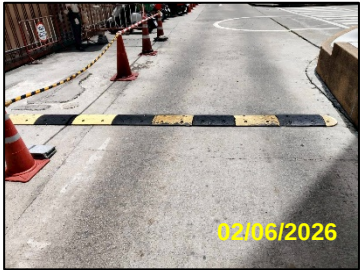
| ทรัพยากรสิ่งแวดล้อมและคุณค่าต่าง ๆ<br>ผลกระทบต่อสิ่งแวดล้อมที่สำคัญ | มาตรการป้องกันและ<br>แก้ไขผลกระทบสิ่งแวดล้อม | ผลการปฏิบัติตามมาตรการฯ | ปัญหา อุปสรรค<br>และแนวทางแก้ไข | ภาพประกอบมาตรการ |
|---|---|---|---|---|
| <p><b>1.2 คุณภาพอากาศ</b></p> <p><b>1) ฝุ่นละออง</b></p> <p>กิจกรรมหลักของโครงการใช้เพื่อเป็นโรงพยาบาล ผลกระทบด้านฝุ่นละอองส่วนใหญ่เกิดจากการจราจรภายในโครงการ ซึ่งโครงการต้องกำหนดให้มีมาตรการป้องกันผลกระทบที่อาจเกิดขึ้นบริเวณผิวถนน</p> | <p>1. ควบคุมความเร็วของรถภายในโครงการ เช่น บ้ายจำกัดความเร็ว สันนุน เพื่อลดความเร็ว ไม่ให้เกิดการกระจายของฝุ่นบริเวณผิวถนน</p> | <p>- ไม่ติดป้ายจำกัดความเร็ว เนื่องจากทางโครงการได้จัดทำสันนุน เพื่อลดความเร็ว ไม่ให้เกิดการกระจายของฝุ่นละอองบริเวณผิวถนนไว้ตลอดแนวถนน</p> | <p>- ควรติดป้ายจำกัดความเร็ว ภายในโครงการ เพื่อลดความเร็ว ไม่ให้เกิดการกระจายของฝุ่นละอองบริเวณผิวถนนไว้ตลอดแนวถนน</p> | <div><p>สันนุนชะลอความเร็ว</p></div> |

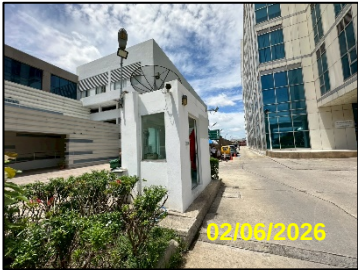
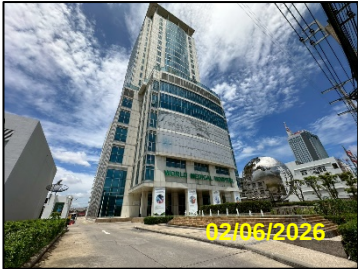
| ทรัพยากรสิ่งแวดล้อมและคุณค่าต่าง ๆ<br>ผลกระทบต่อสิ่งแวดล้อมที่สำคัญ | มาตรการป้องกันและ<br>แก้ไขผลกระทบสิ่งแวดล้อม | ผลการปฏิบัติตามมาตรการฯ | ปัญหา อุปสรรค<br>และแนวทางแก้ไข | ภาพประกอบมาตรการ |
|---|---|---|---|---|
| 1) ผู้บ่ละออง (ต่อ) | 2. หมั่นดูแลรักษาความสะอาดบริเวณผิวถนน<br>โดยฉีดล้างถนนเป็นครั้งคราว | - จัดให้มีเจ้าหน้าที่ดูแลรักษาความสะอาด<br>บริเวณผิวถนน โดยฉีดล้างถนนเป็นครั้ง<br>คราว | ไม่พบปัญหา | <div><div>02/06/2026</div></div> <div><div>02/06/2026</div></div> <div>ดูแลรักษาความสะอาด<br/>บริเวณผิวถนนให้สะอาดอยู่เสมอ</div> |

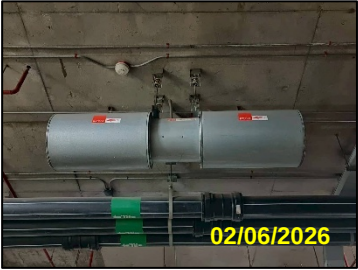
| ทรัพยากรสิ่งแวดล้อมและคุณค่าต่าง ๆ<br>ผลกระทบต่อสิ่งแวดล้อมที่สำคัญ | มาตรการป้องกันและ<br>แก้ไขผลกระทบสิ่งแวดล้อม | ผลการปฏิบัติตามมาตรการฯ | ปัญหา อุปสรรค<br>และแนวทางแก้ไข | ภาพประกอบมาตรการ |
|---|---|---|---|---|
| <b>2) มลพิษทางอากาศ</b><br><br>โครงการเป็นอาคารโรงพยาบาลมลพิษทางอากาศจะเกิดจากยานพาหนะที่เข้า-ออกพื้นที่โครงการ โดยจะมีการปล่อยก๊าซต่างๆ ได้แก่ คาร์บอนมอนอกไซด์ (CO) สารไฮโดรคาร์บอน (HC) และออกไซด์ของไนโตรเจน (NO <sub>x</sub> ) แต่ผลกระทบที่เกิดขึ้นไม่มีนัยสำคัญ เนื่องจากปริมาณมลพิษต่างๆ เกิดขึ้นในปริมาณไม่มาก และมีค่าไม่เกินมาตรฐานคุณภาพอากาศในบรรยากาศ อย่างไรก็ตามเนื่องจากโครงการจัดให้มีที่จอดรถที่บริเวณชั้นใต้ดิน 2 ถึงชั้นที่ 6 ของอาคาร ซึ่งการระบายอากาศจากชั้นจอดรถใต้ดิน จะมีการระบายอากาศออกสู่ภายนอกอาคารโดยมีจุดระบายอากาศอยู่ที่บริเวณชั้นที่1 จำนวน4 จุด โดยตำแหน่งจุดระบายอากาศดังกล่าวอยู่ห่างจากแนวที่ดิน น้อยที่สุดประมาณ 6 ม. สำหรับที่จอดรถที่ชั้น 1 ถึงชั้น6 ซึ่งการเดินรถเพื่อเข้าจอดในชั้นจอดรถจะมีการปล่อยก๊าซต่างๆ ที่ผู้อยู่ข้างเคียงโครงการด้านทิศใต้และทิศตะวันตกจะได้รับผลกระทบจากมลพิษทางอากาศ ดังนั้นโครงการต้องกำหนดให้มีมาตรการป้องกันและลดผลกระทบต่อผู้พักอาศัยที่อยู่ข้างเคียง | 1. ติดตั้งแผ่นกรองอากาศที่มีประสิทธิภาพการกรองร้อยละ 65 ที่จุดระบายอากาศจากชั้นจอดรถใต้ดินทุกจุด | - ทำการติดตั้งแผ่นกรองอากาศ ที่จุดระบายอากาศจากชั้นจอดรถใต้ดินทุกจุด | ไม่พบปัญหา | <br>ระบบระบายอากาศบริเวณชั้นจอดรถใต้ดิน |

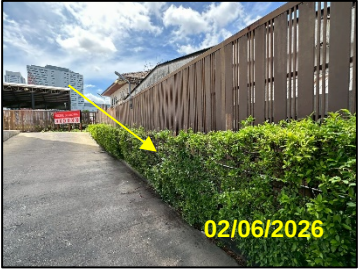
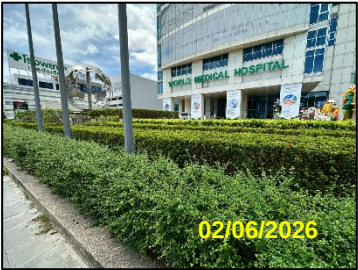
| ทรัพยากรสิ่งแวดล้อมและคุณค่าต่าง ๆ<br>ผลกระทบต่อสิ่งแวดล้อมที่สำคัญ | มาตรการป้องกันและ<br>แก้ไขผลกระทบสิ่งแวดล้อม | ผลการปฏิบัติตามมาตรการฯ | ปัญหา อุปสรรค<br>และแนวทางแก้ไข | ภาพประกอบมาตรการ |
|---|---|---|---|---|
| | 2. จัดให้มีการปลูกไทรยอดทองรอบชั้นจอดรถทุกด้านตั้งแต่ชั้นที่ 2-6 เพื่อลดผลกระทบจากการระบายอากาศจากชั้นจอดรถไปยังพื้นที่ข้างเคียง | - ปลูกไทรยอดทองรอบชั้นจอดรถทุกด้านเพื่อลดผลกระทบจากการระบายอากาศจากชั้นจอดรถไปยังพื้นที่ข้างเคียง | | <br><br>ปลูกต้นไม้รอบชั้นจอดรถ |

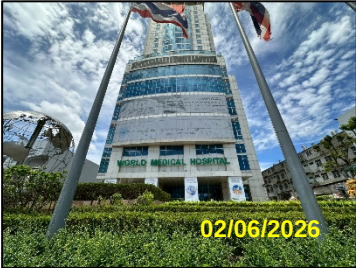
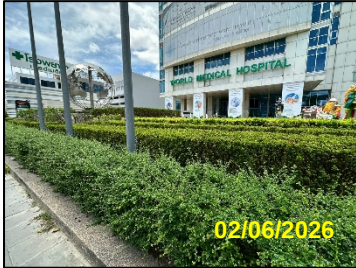
| ทรัพยากรสิ่งแวดล้อมและคุณค่าต่าง ๆ<br>ผลกระทบต่อสิ่งแวดล้อมที่สำคัญ | มาตรการป้องกันและ<br>แก้ไขผลกระทบสิ่งแวดล้อม | ผลการปฏิบัติตามมาตรการฯ | ปัญหา อุปสรรค<br>และแนวทางแก้ไข | ภาพประกอบมาตรการ |
|---|---|---|---|---|
| 2) มลพิษทางอากาศ (ต่อ) | 3. จัดให้มีพื้นที่สีเขียวภายในโครงการให้มากที่สุด ขนาดพื้นที่รวม 1,768 ตร.ม. เพื่อให้ต้นไม้ดังกล่าวช่วยดูดซับมลพิษจากที่จอดรถของโครงการ โดยพันธุ์ไม้ที่โครงการเลือกปลูกสามารถดูดซับคาร์บอนมอนอกไซด์ เมื่อเทียบเป็นคาร์บอนไดออกไซด์ได้ 633 mol. ในขณะที่ปริมาณคาร์บอนมอนอกไซด์ (CO) ที่ปล่อยจากรถยนต์ภายในโครงการ เมื่อคิดเทียบเป็น CO <sub>2</sub> มีค่าเท่ากับ 28 mol. ซึ่งต้นไม้ที่ปลูกสามารถดูดซับคาร์บอนมอนอกไซด์ภายในโครงการได้อย่างเพียงพอ | - จัดให้มีพื้นที่สีเขียวให้มากที่สุด โดยการปลูกต้นไม้ พร้อมทั้งจัดสวนบริเวณด้านหน้าโครงการ ปลูกแนวต้นไม้รอบๆโครงการ และปลูกต้นไม้ตลอดแนว | ไม่พบปัญหา | <div><br/>02/06/2026</div> <div><br/>02/06/2026</div> <div>พื้นที่สีเขียวภายในโครงการ</div> |

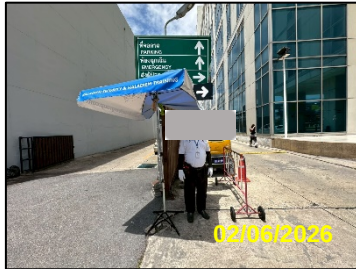
| ทรัพยากรสิ่งแวดล้อมและคุณค่าต่าง ๆ<br>ผลกระทบต่อสิ่งแวดล้อมที่สำคัญ | มาตรการป้องกันและ<br>แก้ไขผลกระทบสิ่งแวดล้อม | ผลการปฏิบัติตามมาตรการฯ | ปัญหา อุปสรรค<br>และแนวทางแก้ไข | ภาพประกอบมาตรการ |
|---|---|---|---|---|
| | 4. ติดตั้งป้ายห้ามติดเครื่องยนต์ทิ้งไว้ภายในบริเวณพื้นที่จอดรถให้สามารถสังเกตเห็นอย่างชัดเจนและทั่วถึง | - ไม่ได้ดำเนินการ | - ไม่พบป้ายห้ามติดเครื่องยนต์ แต่มีเจ้าหน้าที่รักษาความปลอดภัยของพื้นที่จอดรถคอยกำชับผู้มาใช้บริการให้ดับเครื่องยนต์ | <div><br/>02/06/2026</div> <div>เจ้าหน้าที่รักษาความปลอดภัย<br/>ของพื้นที่จอดรถ</div> |

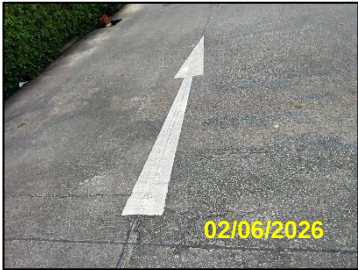
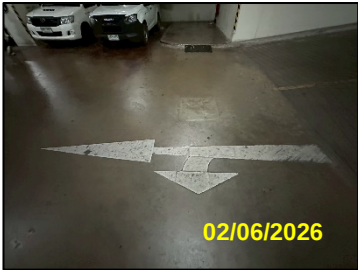
| ทรัพยากรสิ่งแวดล้อมและคุณค่าต่าง ๆ<br>ผลกระทบต่อสิ่งแวดล้อมที่สำคัญ | มาตรการป้องกันและ<br>แก้ไขผลกระทบสิ่งแวดล้อม | ผลการปฏิบัติตามมาตรการฯ | ปัญหา อุปสรรค<br>และแนวทางแก้ไข | ภาพประกอบมาตรการ |
|---|---|---|---|---|
| 2) มลพิษทางอากาศ (ต่อ) | 5. จัดทำป้ายสัญญาณจราจรบนพื้นทางให้ชัดเจน<br>และไม่ก่อให้เกิดความสับสนของผู้ขับขี่ทำให้<br>การเคลื่อนตัวของรถในโครงการสามารถทำได้<br>อย่างดีและปลอดภัย และช่วยลดปริมาณ<br>มลพิษที่เกิดจากการเดินรถโดยไม่จำเป็น | - ทำสัญญาณจราจรบนพื้นทางที่ชัดเจน<br>และไม่ก่อให้เกิดความสับสนของผู้ขับขี่ | ไม่พบปัญหา | <div><div>เครื่องหมายจราจรบนพื้นทาง<br/>ภายในโครงการให้ชัดเจน</div></div> |

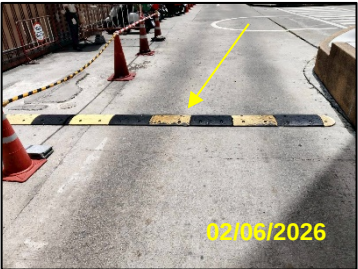
| ทรัพยากรสิ่งแวดล้อมและคุณค่าต่าง ๆ<br>ผลกระทบต่อสิ่งแวดล้อมที่สำคัญ | มาตรการป้องกันและ<br>แก้ไขผลกระทบสิ่งแวดล้อม | ผลการปฏิบัติตามมาตรการฯ | ปัญหา อุปสรรค<br>และแนวทางแก้ไข | ภาพประกอบมาตรการ |
|---|---|---|---|---|
| 1.3 เสียง<br>กิจกรรมหลักของโครงการซึ่งเป็นโรงพยาบาล<br>เสียงที่เกิดขึ้นส่วนใหญ่จะเกิดจากยานพาหนะที่เข้า-<br>ออกโครงการ ดังนั้น การดำเนินโครงการ จึงไม่<br>ส่งผลกระทบที่มีนัยสำคัญด้านระดับเสียง | 1. ควบคุมความเร็วของการใช้รถภายในพื้นที่<br>โครงการ เช่น ติดป้ายจำกัดความเร็ว และทำ<br>สัญญาณเพื่อลดความเร็ว และช่วยลดระดับเสียง<br>ที่เกิดจากการแล่นรถยนต์ | - ควบคุมความเร็วของรถภายในโครงการ<br>โดยการ ติดป้ายจำกัดความเร็ว และ<br>จัดทำสัญญาณ เพื่อลดความเร็ว ช่วยลด<br>ระดับเสียงที่เกิดจากการแล่นรถยนต์ | ไม่พบปัญหา | <div><div>สัญญาณชะลอความเร็ว</div></div> |

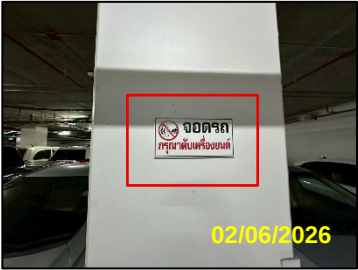
| ทรัพยากรสิ่งแวดล้อมและคุณค่าต่าง ๆ<br>ผลกระทบต่อสิ่งแวดล้อมที่สำคัญ | มาตรการป้องกันและ<br>แก้ไขผลกระทบสิ่งแวดล้อม | ผลการปฏิบัติตามมาตรการฯ | ปัญหา อุปสรรค<br>และแนวทางแก้ไข | ภาพประกอบมาตรการ |
|---|---|---|---|---|
| 1.3 เสียง (ต่อ) | 2. ติดตั้งป้ายห้ามแรงเครื่องยนต์ ไว้บริเวณที่จอดรถและทางวิ่งภายในโครงการให้เห็นอย่างชัดเจน พร้อมทั้งควบคุมการปฏิบัติตามของผู้มาใช้บริการอย่างเคร่งครัด | - มีการติดตั้งป้ายห้ามแรงเครื่องยนต์ ไว้บริเวณที่จอดรถและทางวิ่งภายในโครงการให้เห็นอย่างชัดเจน | ไม่พบปัญหา | <div><p>ป้ายห้ามแรงเครื่องยนต์ ไว้บริเวณที่จอดรถ</p></div> |

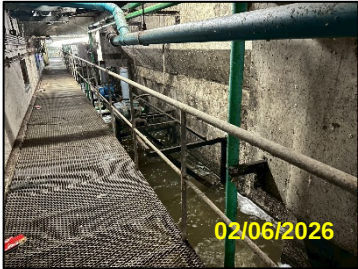
| ทรัพยากรสิ่งแวดล้อมและคุณค่าต่าง ๆ<br>ผลกระทบต่อสิ่งแวดล้อมที่สำคัญ | มาตรการป้องกันและ<br>แก้ไขผลกระทบสิ่งแวดล้อม | ผลการปฏิบัติตามมาตรการฯ | ปัญหา อุปสรรค<br>และแนวทางแก้ไข | ภาพประกอบมาตรการ |
|---|---|---|---|---|
| 1.4 คุณภาพน้ำ<br>แหล่งน้ำผิวดินที่อยู่ใกล้เคียงพื้นที่โครงการมากที่สุด ได้แก่ คลองแควอยู่ห่างจากโครงการไปทางทิศใต้ ระยะทางประมาณ 260 ม. ซึ่งโครงการมีน้ำเสียประมาณ 300 ลบ.ม./วัน โดยโครงการจะบำบัดน้ำเสียให้มีค่าBOD ในน้ำทิ้งไม่เกิน 20 มก./ล. และน้ำทิ้งบางส่วนมารดน้ำต้นไม้ภายในโครงการ สำหรับน้ำทิ้งส่วนที่เหลือจะระบายลงสู่ท่อระบายน้ำริมถนนแจ้งวัฒนะด้านหน้าโครงการ โดยมีได้มีการระบายน้ำลงสู่แหล่งน้ำผิวดิน โดยตรง การดำเนินโครงการจึงไม่ก่อให้เกิดผลกระทบที่มีนัยสำคัญต่อคุณภาพน้ำ อย่างไรก็ตาม โครงการต้องกำหนดให้มีมาตรการป้องกันและแก้ไขผลกระทบที่อาจเกิดขึ้น | 1. จัดให้มีระบบบำบัดน้ำเสีย น้ำเสียชนิดเดิมอากาศแบบมีตัวกลาง(Contact Aeration System) ออกแบบให้รองรับน้ำเสียได้ 370 ลบ.ม./วัน (ดูรูปที่3 ประกอบ) บำบัดน้ำเสียจากโครงการ โดยระบบบำบัดน้ำเสียมีประสิทธิภาพร้อยละ 92 คิดค่าความสกปรกเฉลี่ย (BOD)ของน้ำเสียที่เข้าระบบบำบัดน้ำเสียเท่ากับ 250 มก./ล.และมีค่า BOD ที่ออกจากระบบไม่เกิน 20 มก./ล. | - จัดให้มีการตรวจสอบคุณภาพน้ำก่อนและหลังออกจากระบบบำบัดน้ำเสียทุกเดือนโดยมีดัชนีที่ตรวจวัดดังนี้ pH, BOD ,SS, Sulfide, Oil & Grease, Total Coliform,และ Residual Chlorine ซึ่งจุดเก็บตัวอย่างน้ำคือ บ่อกวนผสมและบ่อพักน้ำ<br>- โครงการได้มอบหมายให้บริษัท พัฒนาสิ่งแวดล้อมและทรัพยากร จำกัด (ERD) เป็นผู้ดำเนินการตรวจวิเคราะห์คุณภาพน้ำทิ้ง (ผลวิเคราะห์น้ำทิ้ง ดังรายละเอียดในบทที่ 3) | ไม่พบปัญหา | <div><p>ระบบบำบัดน้ำเสีย</p></div> |

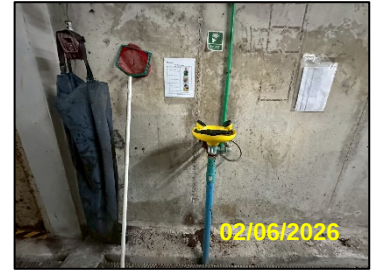
| ทรัพยากรสิ่งแวดล้อมและคุณค่าต่าง ๆ<br>ผลกระทบต่อสิ่งแวดล้อมที่สำคัญ | มาตรการป้องกันและ<br>แก้ไขผลกระทบสิ่งแวดล้อม | ผลการปฏิบัติตามมาตรการฯ | ปัญหา อุปสรรค<br>และแนวทางแก้ไข | ภาพประกอบมาตรการ |
|---|---|---|---|---|
| 1.4 คุณภาพน้ำ (ต่อ) | | - ติดตั้งอ่างล้างตาฉุกเฉินบริเวณระบบ<br>บำบัดน้ำเสีย | ไม่พบปัญหา | <br>อ่างล้างตาฉุกเฉินบริเวณระบบบำบัดน้ำเสีย |

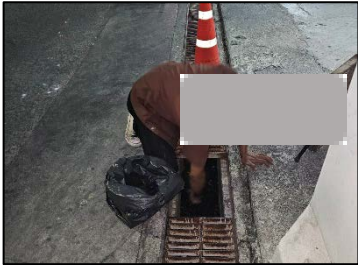
| ทรัพยากรสิ่งแวดล้อมและคุณค่าต่าง ๆ<br>ผลกระทบต่อสิ่งแวดล้อมที่สำคัญ | มาตรการป้องกันและ<br>แก้ไขผลกระทบสิ่งแวดล้อม | ผลการปฏิบัติตามมาตรการฯ | ปัญหา อุปสรรค<br>และแนวทางแก้ไข | ภาพประกอบมาตรการ |
|---|---|---|---|---|
| | 4. กำจัดไขมันออกจากบ่อดักไขมันเป็นประจำทุกสัปดาห์ โดยดักไขมันใส่ถุงดำมัดปากถุงให้แน่น และนำไปรวมไว้ยังห้องพักมูลฝอยเปียกของโครงการ | - กำชับให้พนักงานทำความสะอาดดักไขมันและน้ำมันที่ลอยตัวอยู่ที่ผิวหน้าของน้ำเสียในถังดักไขมัน โดยดักไขมันใส่ถุงดำมัดปากถุงให้แน่น และนำไปรวมไว้ยังห้องพักมูลฝอยเปียกของโครงการ | ไม่พบปัญหา | <div><div>การดักไขมันใส่ถุงดำ<br/>นำไปรวมไว้ยังห้องพักมูลฝอยเปียกของโครงการ</div></div> |

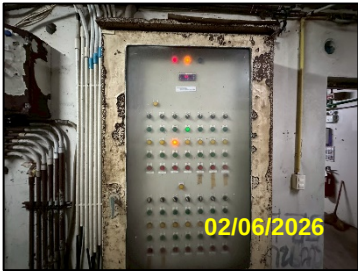
| ทรัพยากรสิ่งแวดล้อมและคุณค่าต่าง ๆ<br>ผลกระทบต่อสิ่งแวดล้อมที่สำคัญ | มาตรการป้องกันและ<br>แก้ไขผลกระทบสิ่งแวดล้อม | ผลการปฏิบัติตามมาตรการฯ | ปัญหา อุปสรรค<br>และแนวทางแก้ไข | ภาพประกอบมาตรการ |
|---|---|---|---|---|
| | 6. ติดตั้งมิเตอร์ไฟฟ้าสำหรับระบบบำบัดน้ำเสียของโครงการโดยเฉพาะ แยกจากระบบไฟฟ้าอื่นๆ เพื่อให้สามารถตรวจติดตามตรวจสอบการใช้งานของระบบบำบัดน้ำเสียได้ และให้เกิดความมั่นใจว่าโครงการจะเดินระบบบำบัดน้ำเสียตลอดระยะเวลาที่เปิดดำเนินการโครงการ | - ได้ติดตั้งมิเตอร์ไฟฟ้าสำหรับระบบบำบัดน้ำเสียของโครงการโดยเฉพาะ แยกจากระบบไฟฟ้าอื่นๆ เพื่อให้สามารถตรวจติดตามตรวจสอบการใช้งานของระบบบำบัดน้ำเสียได้ และให้เกิดความมั่นใจว่าโครงการจะเดินระบบบำบัดน้ำเสียตลอดระยะเวลาที่เปิดดำเนินการโครงการ | ไม่พบปัญหา | <div><div>มิเตอร์ไฟฟ้า<br/>สำหรับระบบบำบัดน้ำเสีย</div></div> |

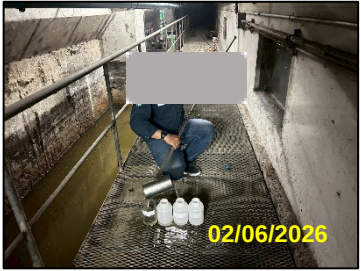
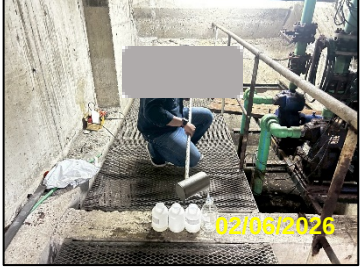
| ทรัพยากรสิ่งแวดล้อมและคุณค่าต่าง ๆ<br>ผลกระทบต่อสิ่งแวดล้อมที่สำคัญ | มาตรการป้องกันและ<br>แก้ไขผลกระทบสิ่งแวดล้อม | ผลการปฏิบัติตามมาตรการฯ | ปัญหา อุปสรรค<br>และแนวทางแก้ไข | ภาพประกอบมาตรการ |
|---|---|---|---|---|
| 2.3.2 การบำบัดน้ำเสีย<br>น้ำเสียจากโครงการประมาณ 300 ลบ.ม./วัน จะ<br>ผ่านการบำบัดให้ได้มาตรฐานตามคุณภาพน้ำทิ้ง<br>จากอาคารประเภท ก ซึ่งต้องมีค่า BOD ไม่เกิน<br>20 มก./ล. ก่อนระบายออกสู่ภายนอกโครงการ<br>ซึ่งโครงการจัดให้มีการบำบัดน้ำเสียที่เกิดขึ้นให้มี<br>คุณภาพได้ตามมาตรฐาน และนำน้ำทิ้งบางส่วนมา<br>ใช้รดน้ำต้นไม้ภายในโครงการ ส่วนน้ำทิ้งที่เหลือ<br>จะระบายออกสู่ท่อระบายน้ำริมถนนแจ้งวัฒนะซึ่ง<br>โครงการมีการบำบัดน้ำเสียที่เกิดขึ้น จึงไม่ส่งผล<br>กระทบที่มีนัยสำคัญด้านการบำบัดน้ำเสีย ทั้งนี้<br>โครงการเป็นโรงพยาบาล ซึ่งมีน้ำเสียจาก<br>ห้องปฏิบัติการและน้ำเสียที่เป็นสารเคมีอันตราย | 1. จัดให้มีระบบบำบัดน้ำเสียชนิดเติมอากาศแบบ<br>มีตัวกลาง (Contact Aeration System)<br>ออกแบบให้รองรับน้ำเสียได้ 370 ลบ.ม./วัน<br>บำบัดน้ำเสียจากโครงการ โดยระบบบำบัดน้ำ<br>เสียมีประสิทธิภาพร้อยละ 92 คิดค่าความ<br>สกปรกเฉลี่ย (BOD) ของน้ำเสียที่เข้าระบบ<br>บำบัดน้ำเสียเท่ากับ 250 มก./ล. และมีค่า<br>BOD ที่ออกจากระบบไม่เกิน 20 มก./ล.<br>2. จัดให้มีเจ้าหน้าที่ที่มีความรู้ ความชำนาญ ดูแล<br>รักษาและควบคุมระบบบำบัดน้ำเสียให้ทำงาน<br>ได้อย่างต่อเนื่องและมีประสิทธิภาพ | - จัดให้มีการตรวจสอบคุณภาพน้ำก่อนและหลังออก<br>จากระบบบำบัดน้ำเสียทุกเดือน โดยมีดัชนีที่<br>ตรวจวัดดังนี้ pH, BOD, Oil & Grease, SS, Total<br>Coliform, Sulfide, TKN และ Residual Chlorine<br>ซึ่งจุดเก็บตัวอย่างน้ำ คือ บ่อกวนผสมและบ่อพักน้ำ<br>- ผู้ดูแลและรับผิดชอบในการทำงานของระบบบำบัด<br>น้ำเสียเป็นผู้ที่มีความรู้ความเข้าใจในการดูแล<br>ควบคุมระบบบำบัดน้ำเสียเป็นอย่างดี<br>- โครงการได้มอบหมายให้บริษัท พัฒนาสิ่งแวดล้อม<br>และทรัพยากร จำกัด (ERD) เป็นผู้ดำเนินการตรวจ<br>วิเคราะห์คุณภาพน้ำทิ้งเป็นประจำทุกเดือน | ไม่พบปัญหา | |

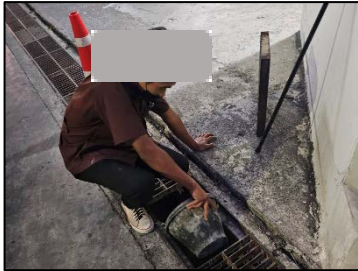
| ทรัพยากรสิ่งแวดล้อมและคุณค่าต่าง ๆ<br>ผลกระทบต่อสิ่งแวดล้อมที่สำคัญ | มาตรการป้องกันและ<br>แก้ไขผลกระทบสิ่งแวดล้อม | ผลการปฏิบัติตามมาตรการฯ | ปัญหา อุปสรรค<br>และแนวทางแก้ไข | ภาพประกอบมาตรการ |
|---|---|---|---|---|
| | <p>4. ติดตั้งระบบฆ่าเชื้อในอากาศโดยใช้รังสีอัลตราไวโอเลต (Ultraviolet Radiation : UV) ภายในห้องระบบบำบัดน้ำเสียเพื่อฆ่าเชื้อโรคที่เกิดจากระบบบำบัดน้ำเสียที่ปะปนอยู่ในอากาศโดยติดตั้งบนเพดานห้องรวมทั้งติดตั้งระบบกรองอากาศแบบตัวกรองชีวภาพ (Bio-filter) ที่บริเวณปลายท่อระบายอากาศ ซึ่งตัวกรองชีวภาพดังกล่าวมีคุณสมบัติในการจับกลิ่น และมีประสิทธิภาพในการกำจัดสารไฮโดรเจนซัลไฟด์ (H<sub>2</sub>S) ได้มากกว่าร้อยละ 95</p> | <p>- ติดตั้งระบบฆ่าเชื้อในอากาศโดยใช้รังสีอัลตราไวโอเลต (Ultraviolet Radiation : UV) ภายในห้องระบบบำบัดน้ำเสียเพื่อฆ่าเชื้อโรคที่เกิดจากระบบบำบัดน้ำเสียที่ปะปนอยู่ในอากาศโดยติดตั้งบนเพดานห้อง รวมทั้งติดตั้งระบบกรองอากาศแบบตัวกรองชีวภาพ (Bio-filter) ที่บริเวณปลายท่อระบายอากาศ</p> | <p>ไม่พบปัญหา</p> | |

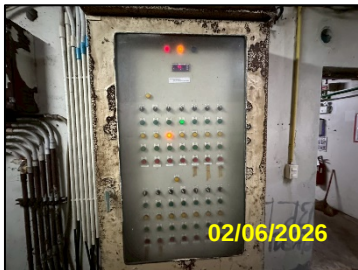
| ทรัพยากรสิ่งแวดล้อมและคุณค่าต่าง ๆ<br>ผลกระทบต่อสิ่งแวดล้อมที่สำคัญ | มาตรการป้องกันและ<br>แก้ไขผลกระทบสิ่งแวดล้อม | ผลการปฏิบัติตามมาตรการฯ | ปัญหา อุปสรรค<br>และแนวทางแก้ไข | ภาพประกอบมาตรการ | |
|---|---|---|---|---|--|
| 2.3.2 การบำบัดน้ำเสีย (ต่อ) | 9. ติดตั้งมิเตอร์ไฟฟ้าสำหรับระบบบำบัดน้ำเสียของโครงการ โดยเฉพาะ แยกจากระบบไฟฟ้าอื่นๆ เพื่อให้สามารถติดตามตรวจสอบการใช้งานของระบบบำบัดน้ำเสียได้ และให้เกิดความมั่นใจว่าโครงการจะเดินระบบบำบัดน้ำเสียตลอดระยะเวลาที่เปิดดำเนินโครงการ | - ได้ติดตั้งมิเตอร์ไฟฟ้าสำหรับระบบบำบัดน้ำเสียของโครงการโดยเฉพาะ แยกจากระบบไฟฟ้าอื่นๆ เพื่อให้สามารถตรวจติดตามตรวจสอบการใช้งานของระบบบำบัดน้ำเสียได้ และให้เกิดความมั่นใจว่าโครงการจะเดินระบบบำบัดน้ำเสียตลอดระยะเวลาที่เปิดดำเนินโครงการ | ไม่พบปัญหา | <div><p>02/06/2026</p><p>มิเตอร์ไฟฟ้า<br/>สำหรับระบบบำบัดน้ำเสีย</p></div> | |

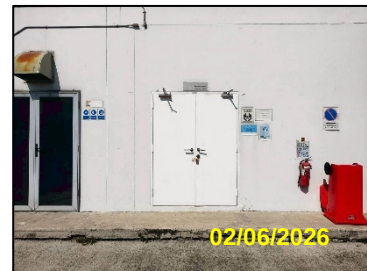
| ทรัพยากรสิ่งแวดล้อมและคุณค่าต่าง ๆ<br>ผลกระทบต่อสิ่งแวดล้อมที่สำคัญ | มาตรการป้องกันและ<br>แก้ไขผลกระทบสิ่งแวดล้อม | ผลการปฏิบัติตามมาตรการฯ | ปัญหา อุปสรรค<br>และแนวทางแก้ไข | ภาพประกอบมาตรการ |
|---|---|---|---|---|
| | 9. ห้องพักมูลฝอยต้องมีประตูปิดมิดชิด เพื่อป้องกันกลิ่นรบกวนผู้มาใช้บริการและชุมชนบริเวณใกล้เคียง โดยจะเปิดประตูเฉพาะช่วงที่มีการเก็บขนมูลฝอยเท่านั้น | - ห้องพักมูลฝอยทุกห้องมีประตูปิดมิดชิด เพื่อป้องกันกลิ่นรบกวนผู้มาใช้บริการและชุมชนบริเวณใกล้เคียง โดยจะเปิดประตูเฉพาะช่วงที่มีการเก็บขนมูลฝอยเท่านั้น | ไม่พบปัญหา | <br>ห้องพักมูลฝอยทุกห้องมีประตูปิดมิดชิด |

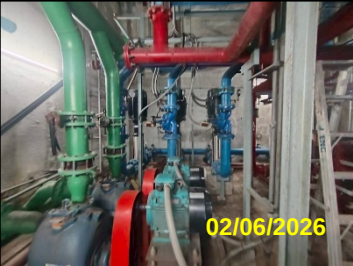
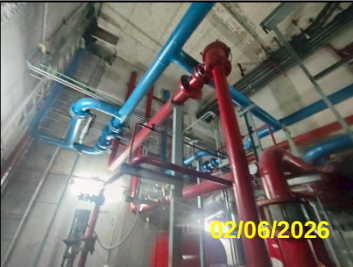
| ทรัพยากรสิ่งแวดล้อมและคุณค่าต่าง ๆ<br>ผลกระทบต่อสิ่งแวดล้อมที่สำคัญ | มาตรการป้องกันและ<br>แก้ไขผลกระทบสิ่งแวดล้อม | ผลการปฏิบัติตามมาตรการฯ | ปัญหา อุปสรรค<br>และแนวทางแก้ไข | ภาพประกอบมาตรการ |
|---|---|---|---|---|
| <p><b>2.3.7 การป้องกันอัคคีภัย</b></p> <p>โครงการเป็นอาคารโรงพยาบาล ขนาดความสูง 21 ชั้น ได้ดิน 2 ชั้น ซึ่งจัดเป็นอาคารสูงและอาคารขนาดใหญ่พิเศษ โดยโครงการจัดให้มีระบบป้องกันและเตือนอัคคีภัยตามข้อกำหนดของกฎกระทรวงฉบับที่ 33 (พ.ศ. 2535) และฉบับที่ 50 (พ.ศ. 2540) ออกตามพระราชบัญญัติควบคุมอาคาร พ.ศ. 2522 ทุกประการ และโครงการจัดให้มีถนนโดยรอบอาคารกว้างไม่น้อยกว่า 6 ม. ทำให้รถดับเพลิงสามารถเข้าดับเพลิงได้อย่างสะดวก ทั้งนี้ ภายในโครงการมีการใช้ก๊าซและสารเคมีหลายชนิดซึ่งโครงการต้องมีการบริหารจัดการที่เหมาะสมเพื่อป้องกันผลกระทบที่อาจเกิดขึ้นจากการเก็บหรือใช้ก๊าซต่างๆ และเนื่องจากภายในรัศมี 100 ม. จากโครงการเป็นที่ตั้งของสถานีบริการน้ำมันและสถานีบริการแก๊สรถยนต์ จำนวน 3 แห่ง ได้แก่ สถานีบริการน้ำมัน (ปั๊มบางจาก) ด้านทิศเหนือ สถานีบริการแก๊สรถยนต์ (สยามแก๊ส) ด้านทิศตะวันออก และสถานีบริการน้ำมัน (ปั๊มเชลล์) ด้านทิศตะวันตก ซึ่งจากสภาพกายภาพของสถานีสาน้ำมันและสถานีบริการแก๊สรถยนต์ ทั้ง 3 แห่ง พบว่า สถานีบริการน้ำมันและสถานีบริการแก๊สรถยนต์ดังกล่าวมิได้ตั้งอยู่ใกล้หรือประชิดกับอาคารโครงการ โดยมีระยะห่างอย่างน้อยที่สุดประมาณ 52 ม. และมีสิ่งก่อสร้างอื่นๆ กันอยู่มากมาย ประกอบกับจากมาตรการป้องกันอันตรายจากเหตุเพลิงไหม้ของสถานีสาน้ำมันและสถานีบริการแก๊สรถยนต์ในแต่ละแห่งที่ต้องปฏิบัติให้ได้ตามข้อกำหนด</p> | <p>1. จัดให้มีระบบป้องกันและเตือนอัคคีภัย โดยมีรายละเอียดดังนี้</p> <p><b>ระบบป้องกันอัคคีภัย</b></p> <p><b>1) ระบบท่อยืน</b></p> <p>- จัดให้มีท่อยืน (Stand Pipe) ขนาดเส้นผ่านศูนย์กลาง 6 นิ้ว จำนวน 2 ท่อในแต่ละโซน ได้แก่ พื้นที่ Low Zone (ชั้นใต้ดิน 2 – ชั้นที่ 15 และพื้นที่ High Zone (ชั้นที่ 16 – ชั้นห้องเครื่อง) รับน้ำดับเพลิงจากถังเก็บน้ำใต้ดิน ที่ติดตั้งเครื่องสูบน้ำดับเพลิง (Fire Pump) ชนิดเครื่องยนต์ดีเซล จำนวน 1 เครื่อง อัตราการสูบ 2.84 ลบ.ม./นาที่ ที่ TDH 176 ม. ทำงานร่วมกับเครื่องสูบน้ำรักษาความดันในระบบท่อให้คงที่ (Jockey Pump) จำนวน 1 เครื่อง อัตราการสูบ 0.06 ลบ.ม./นาที่ ที่ TDH 183 ม. เพื่อสูบน้ำดับเพลิงส่งไปยังชั้นต่างๆ ของอาคาร และรับน้ำดับเพลิงจากระดับเพลิงเทศบาลนครปากเกร็ด โดยจะติดตั้งหัวรับน้ำดับเพลิงภายนอกอาคาร (Fine Department Connector : FDC) ขนาด 2 1/2 x 2 1/2 x 2 1/2 x 6 นิ้ว ไว้บริเวณใกล้กับถนนแจ้งวัฒนะจำนวน 2 ชุด พร้อม Check Valve เพื่อส่งน้ำดับเพลิงไปตามท่อยืน</p> | <p>- ตรวจสอบอุปกรณ์ป้องกันและเตือนอัคคีภัยให้อยู่ในสภาพที่พร้อมใช้งานเป็นประจำ หากพบว่ามีความเสียหาย หรือใช้การไม่ได้ให้รีบดำเนินการแก้ไขทันที</p> | ไม่พบปัญหา | <p>ระบบท่อยืน (Stand Pipe)</p> |

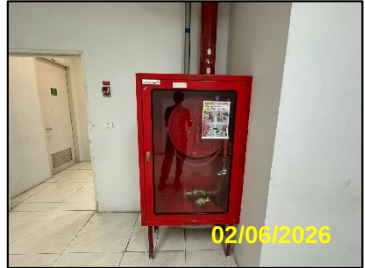
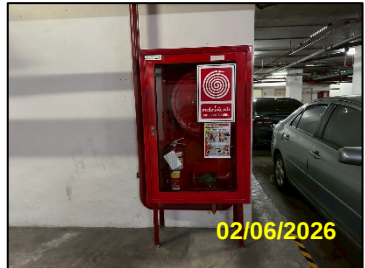
| ทรัพยากรสิ่งแวดล้อมและคุณค่าต่าง ๆ<br>ผลกระทบต่อสิ่งแวดล้อมที่สำคัญ | มาตรการป้องกันและ<br>แก้ไขผลกระทบสิ่งแวดล้อม | ผลการปฏิบัติตามมาตรการฯ | ปัญหา อุปสรรค<br>และแนวทางแก้ไข | ภาพประกอบมาตรการ |
|---|---|---|---|---|
| <b>2.3.7 การป้องกันอัคคีภัย (ต่อ)</b><br>ของกรมธุรกิจพลังงาน ซึ่งเป็นหน่วยงานที่มีหน้าที่ดูแล<br>ด้านความปลอดภัยของสถานีให้บริการน้ำมันเชื้อเพลิง<br>และออกใบอนุญาตประกอบกิจการ โดยในด้านความ<br>ปลอดภัยนั้นจะเน้นการออกแบบสถานีบริการน้ำมัน<br>เชื้อเพลิงให้เป็นไปตามประกาศกรมโยธาธิการ เรื่อง<br>มาตรฐานความปลอดภัยของสถานีบริการน้ำมัน<br>เชื้อเพลิง โดยสถานีบริการน้ำมันใดที่ออกแบบเป็นไป<br>ตามประกาศฉบับดังกล่าว ถือได้ว่ามีความปลอดภัย<br>และกรมธุรกิจพลังงานจะออกใบอนุญาตประกอบ<br>กิจการให้ ซึ่งมีการต่ออายุใบอนุญาตทุกปีโดยกรม<br>ธุรกิจพลังงานจะเข้ามาตรวจสอบสถานีบริการน้ำมัน<br>หากยังอยู่ในเกณฑ์มาตรฐานจึงจะต่ออายุใบอนุญาตให้<br>ดังนั้น สถานีบริการน้ำมันและสถานีบริการแก๊สรถยนต์<br>แต่ละแห่งจึงมีมาตรการการจัดการเพื่อความปลอดภัย<br>ภายในของตน อย่างไรก็ตาม ในส่วนของโครงการต้อง<br>กำหนดให้มีมาตรการป้องกันและลดผลกระทบที่อาจ<br>เกิดจากสถานีบริการน้ำมันและสถานีบริการแก๊ส<br>รถยนต์บริเวณใกล้เคียงเพื่อรองรับอีกชั้นหนึ่ง | <b>2) ตู้เก็บสายฉีดน้ำดับเพลิงพร้อมอุปกรณ์ (FHC)</b><br>ติดตั้งจำนวน 114 ตู้ | - ติดตั้งตู้สายฉีดน้ำดับเพลิงพร้อมอุปกรณ์<br>(FHC) ในทุกชั้น | ไม่พบปัญหา | <br><br>ตู้เก็บสายน้ำดับเพลิงพร้อมอุปกรณ์ (FHC) |

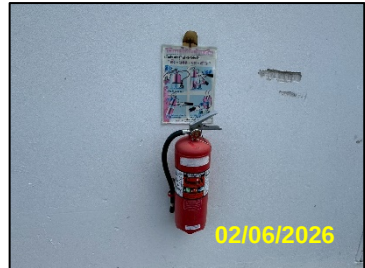
| ทรัพยากรสิ่งแวดล้อมและคุณค่าต่าง ๆ<br>ผลกระทบต่อสิ่งแวดล้อมที่สำคัญ | มาตรการป้องกันและ<br>แก้ไขผลกระทบสิ่งแวดล้อม | ผลการปฏิบัติตามมาตรการฯ | ปัญหา อุปสรรค<br>และแนวทางแก้ไข | ภาพประกอบมาตรการ |
|---|---|---|---|---|
| | <b>3) ถังดับเพลิงเคมีแบบมือถือชนิด ABC ขนาด 10</b><br><b>ปอนด์</b> โดยติดตั้งไว้ภายในตู้ FHC ทุกตู้ และเพิ่ม | - ติดตั้งถังดับเพลิงชนิดดับเพลิงแบบผงเคมี<br>ABC ขนาด 10 ปอนด์ โดยติดตั้งไว้ภายในตู้<br>FHC ทุกตู้ และเพิ่มบริเวณหน้าต่างอีก<br>28 ถัง โดยรอบโครงการ | ไม่พบปัญหา | <br>ถังดับเพลิงเคมีแบบมือถือชนิด ABC |

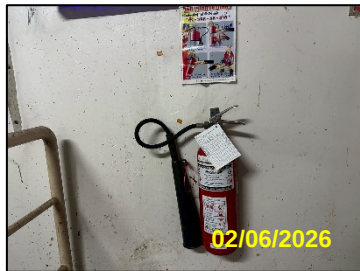
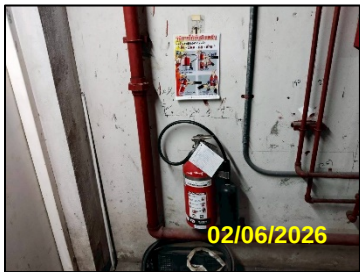
| ทรัพยากรสิ่งแวดล้อมและคุณค่าต่าง ๆ<br>ผลกระทบต่อสิ่งแวดล้อมที่สำคัญ | มาตรการป้องกันและ<br>แก้ไขผลกระทบสิ่งแวดล้อม | ผลการปฏิบัติตามมาตรการฯ | ปัญหา อุปสรรค<br>และแนวทางแก้ไข | ภาพประกอบมาตรการ |
|---|---|---|---|---|
| 2.3.7 การป้องกันอัคคีภัย (ต่อ) | 4) เครื่องดับเพลิงชนิดคาร์บอนไดออกไซด์ (CO <sub>2</sub> ) โดยติดตั้งบริเวณห้องควบคุมชั้น 7 ห้องเครื่องไฟฟ้าชั้น 11 จำนวน 6 ถัง | - ติดตั้ง ถังดับเพลิงชนิดคาร์บอนไดออกไซด์ (CO <sub>2</sub> ) โดยติดตั้งบริเวณห้องควบคุมชั้น 7 ห้องเครื่องไฟฟ้าชั้น 11 จำนวน 6 ถัง | ไม่พบปัญหา | <p>ถังดับเพลิงชนิดคาร์บอนไดออกไซด์ (CO<sub>2</sub>)</p> |

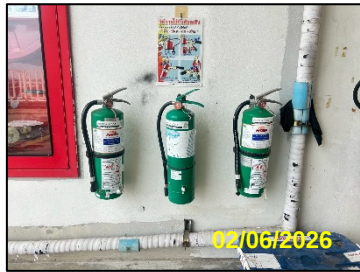
| ทรัพยากรสิ่งแวดล้อมและคุณค่าต่าง ๆ<br>ผลกระทบต่อสิ่งแวดล้อมที่สำคัญ | มาตรการป้องกันและ<br>แก้ไขผลกระทบสิ่งแวดล้อม | ผลการปฏิบัติตามมาตรการฯ | ปัญหา อุปสรรค<br>และแนวทางแก้ไข | ภาพประกอบมาตรการ |
|---|---|---|---|---|
| | | - ติดตั้งถังดับเพลิงสีเขียว ชนิดน้ำยาเหลวระเหย FE-36 Non CFC | ไม่พบปัญหา | <p>ถังดับเพลิงสีเขียว ชนิด Non CFC</p> |

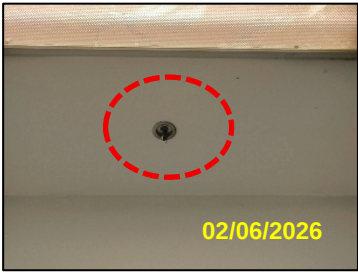
| ทรัพยากรสิ่งแวดล้อมและคุณค่าต่าง ๆ<br>ผลกระทบต่อสิ่งแวดล้อมที่สำคัญ | มาตรการป้องกันและ<br>แก้ไขผลกระทบสิ่งแวดล้อม | ผลการปฏิบัติตามมาตรการฯ | ปัญหา อุปสรรค<br>และแนวทางแก้ไข | ภาพประกอบมาตรการ |
|---|---|---|---|---|
| | 5) ระบบดับเพลิงอัตโนมัติ (Sprinkler System) เป็นระบบท่อเปียกมีน้ำอยู่ในท่อตลอดเวลา ซึ่งสามารถทำงานได้ทันทีเมื่อเกิดเพลิงไหม้ โดยสามารถเปิดออกทันทีที่มีความร้อนสูงขึ้นจนถึงอุณหภูมิทำงาน ฉีดน้ำบริเวณที่เกิดเหตุครอบคลุมพื้นที่ 16 ตร.ม./จุด โดยติดตั้งไว้บริเวณต่างๆ ทั่วทั้งอาคาร จำนวน 5,287 จุด | - ติดตั้งระบบระบบดับเพลิงอัตโนมัติ (Sprinkler System) เป็นระบบท่อเปียกมีน้ำอยู่ในท่อตลอดเวลา ซึ่งสามารถทำงานได้ทันทีเมื่อเกิดเพลิงไหม้ | ไม่พบปัญหา | <div><p>02/06/2026</p></div> <div>ระบบดับเพลิงอัตโนมัติ (Sprinkler System)</div> |

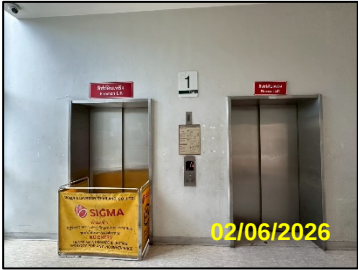
| ทรัพยากรสิ่งแวดล้อมและคุณค่าต่าง ๆ<br>ผลกระทบต่อสิ่งแวดล้อมที่สำคัญ | มาตรการป้องกันและ<br>แก้ไขผลกระทบสิ่งแวดล้อม | ผลการปฏิบัติตามมาตรการฯ | ปัญหา อุปสรรค<br>และแนวทางแก้ไข | ภาพประกอบมาตรการ |
|---|---|---|---|---|
| 2.3.7 การป้องกันอัคคีภัย (ต่อ) | 6) ลิฟต์ดับเพลิง โครงการจะจัดให้มีลิฟต์ดับเพลิงจำนวน 2 ชุด ซึ่งมีคุณสมบัติตามกฎหมายกระทรวงฉบับที่ 33 (พ.ศ. 2535) แก้ไขเพิ่มเติมตามกฎกระทรวงฉบับที่ 50 (พ.ศ. 2540) ออกตามความในพระราชบัญญัติควบคุมอาคาร พ.ศ. 2522 | - มีลิฟต์สำหรับใช้ในการดับเพลิงจำนวน 2 ชุด | ไม่พบปัญหา | <div><p>02/06/2026</p></div> <div>ลิฟต์ดับเพลิง</div> |

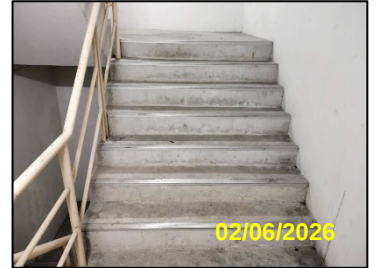
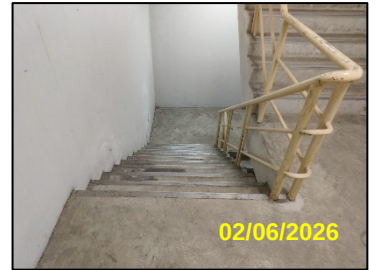
| ทรัพยากรสิ่งแวดล้อมและคุณค่าต่าง ๆ<br>ผลกระทบต่อสิ่งแวดล้อมที่สำคัญ | มาตรการป้องกันและ<br>แก้ไขผลกระทบสิ่งแวดล้อม | ผลการปฏิบัติตามมาตรการฯ | ปัญหา อุปสรรค<br>และแนวทางแก้ไข | ภาพประกอบมาตรการ |
|---|---|---|---|---|
| | 8) บันไดหนีไฟ ประกอบด้วย<br>- บันได ST-1 เป็นบันไดที่สามารถขึ้น-ลงจากชั้นใต้ดิน 2 ถึงชั้นห้องเครื่อง (ทาวเวอร์บริการทางการแพทย์) ความกว้าง 1.50 ม.<br>- บันได ST-2 เป็นบันไดที่สามารถขึ้น-ลงจากชั้นใต้ดิน 2 ถึงชั้นหลังคา (ทาวเวอร์อาคารจอดรถ) ความกว้าง 1.50 ม.<br>- บันได ST-3 เป็นบันไดที่สามารถขึ้น-ลงจากชั้นใต้ดิน 2 ชั้นห้องเครื่อง (ทาวเวอร์บริการทางการแพทย์) ความกว้าง 1.50 ม.<br>- บันได ST-4 เป็นบันไดที่สามารถขึ้น-ลงจากชั้นใต้ดิน 2 ถึงชั้นหลังคา (ทาวเวอร์อาคารจอดรถ) ความกว้าง 1.20 ม.<br>- บันได ST-5 เป็นบันไดที่สามารถขึ้น-ลงจากชั้นใต้ดิน 2 ถึงชั้นที่ 7 (ทาวเวอร์บริการทางการแพทย์) ความกว้าง 1.20 ม. | - ออกแบบให้มีบันไดหนีไฟ เพื่อลำเลียงหรืออพยพคนทั้งหมดในอาคารออกสู่ภายนอกอาคารได้ภายในเวลา 7 นาที | ไม่พบปัญหา | <br><br>บันไดหนีไฟ |

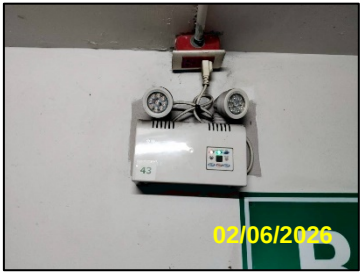
| ทรัพยากรสิ่งแวดล้อมและคุณค่าต่าง ๆ<br>ผลกระทบต่อสิ่งแวดล้อมที่สำคัญ | มาตรการป้องกันและ<br>แก้ไขผลกระทบสิ่งแวดล้อม | ผลการปฏิบัติตามมาตรการฯ | ปัญหา อุปสรรค<br>และแนวทางแก้ไข | ภาพประกอบมาตรการ |
|---|---|---|---|---|
| 2.3.7 การป้องกันอัคคีภัย (ต่อ) | | - ติดตั้งไฟฉุกเฉิน ชนิดชนิดใช้พลังงาน<br>จากแบตเตอรี่ขนาด 12 V | ไม่พบปัญหา | <br>ไฟส่องสว่างฉุกเฉิน |

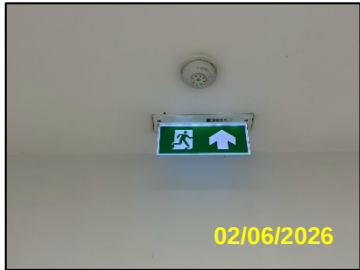
| ทรัพยากรสิ่งแวดล้อมและคุณค่าต่าง ๆ<br>ผลกระทบต่อสิ่งแวดล้อมที่สำคัญ | มาตรการป้องกันและ<br>แก้ไขผลกระทบสิ่งแวดล้อม | ผลการปฏิบัติตามมาตรการฯ | ปัญหา อุปสรรค<br>และแนวทางแก้ไข | ภาพประกอบมาตรการ |
|---|---|---|---|---|
| | | - ติดตั้งป้ายบอกทางหนีไฟบริเวณ<br>ทางเดินทุกชั้น และหน้าบันไดหนีไฟ | ไม่พบปัญหา | <br>ป้ายบอกทางหนีไฟ |

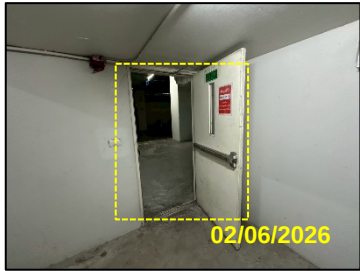
| ทรัพยากรสิ่งแวดล้อมและคุณค่าต่าง ๆ<br>ผลกระทบต่อสิ่งแวดล้อมที่สำคัญ | มาตรการป้องกันและ<br>แก้ไขผลกระทบสิ่งแวดล้อม | ผลการปฏิบัติตามมาตรการฯ | ปัญหา อุปสรรค<br>และแนวทางแก้ไข | ภาพประกอบมาตรการ |
|---|---|---|---|---|
| | | - ประตูสำหรับทางออกฉุกเฉิน | ไม่พบปัญหา | <br>ทางออกฉุกเฉิน |

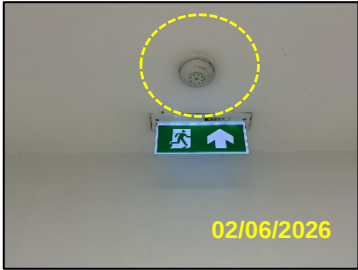
| ทรัพยากรสิ่งแวดล้อมและคุณค่าต่าง ๆ<br>ผลกระทบต่อสิ่งแวดล้อมที่สำคัญ | มาตรการป้องกันและ<br>แก้ไขผลกระทบสิ่งแวดล้อม | ผลการปฏิบัติตามมาตรการฯ | ปัญหา อุปสรรค<br>และแนวทางแก้ไข | ภาพประกอบมาตรการ |
|---|---|---|---|---|
| | 2) เครื่องตรวจจับควัน (Smoke Detector) จำนวน<br>2,079 จุด<br>3) เครื่องตรวจจับความร้อน (Heat Detector)<br>จำนวน 551 จุด | - ติดตั้งเครื่องตรวจจับความร้อนและ<br>เครื่องตรวจจับควัน | ไม่พบปัญหา | <div><div>เครื่องตรวจจับความร้อน<br/>และเครื่องตรวจจับควัน</div></div> |

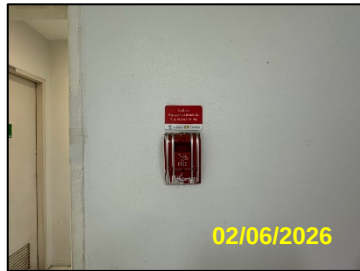
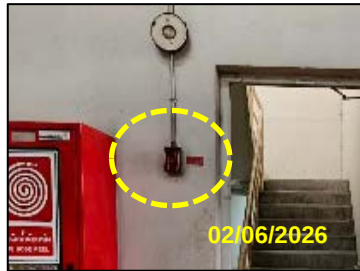
| ทรัพยากรสิ่งแวดล้อมและคุณค่าต่าง ๆ<br>ผลกระทบต่อสิ่งแวดล้อมที่สำคัญ | มาตรการป้องกันและ<br>แก้ไขผลกระทบสิ่งแวดล้อม | ผลการปฏิบัติตามมาตรการฯ | ปัญหา อุปสรรค<br>และแนวทางแก้ไข | ภาพประกอบมาตรการ |
|---|---|---|---|---|
| 2.3.7 การป้องกันอัคคีภัย (ต่อ) | 4) เครื่องแจ้งเหตุโดยใช้อัตโนมัติพร้อมลำโพงเตือน<br>จำนวน 187 จุด | - ติดตั้งเครื่องแจ้งเหตุโดยใช้อัตโนมัติพร้อมลำโพง<br>เตือน | ไม่พบปัญหา | <br><br>เครื่องแจ้งเหตุเพลิงไหม้ |

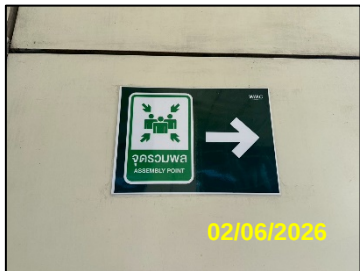
| ทรัพยากรสิ่งแวดล้อมและคุณค่าต่าง ๆ<br>ผลกระทบต่อสิ่งแวดล้อมที่สำคัญ | มาตรการป้องกันและ<br>แก้ไขผลกระทบสิ่งแวดล้อม | ผลการปฏิบัติตามมาตรการฯ | ปัญหา อุปสรรค<br>และแนวทางแก้ไข | ภาพประกอบมาตรการ |
|---|---|---|---|---|
| | 2. จัดให้มีจุดรวมคนเบื้องต้นไว้ที่บริเวณพื้นที่สีเขียว<br>ด้านหน้าโครงการขนาดพื้นที่ประมาณ 693 ตร.ม.<br>โดยไม่มีการปลูกไม้ยืนต้นในบริเวณที่เป็นจุดรวมคน | - จัดให้มีพื้นที่จุดรวมพลไว้ที่บริเวณพื้นที่สีเขียว<br>ด้านหน้าโครงการ | ไม่พบปัญหา | <br>จุดรวมพล |

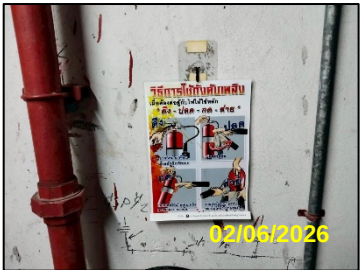
| ทรัพยากรสิ่งแวดล้อมและคุณค่าต่าง ๆ<br>ผลกระทบต่อสิ่งแวดล้อมที่สำคัญ | มาตรการป้องกันและ<br>แก้ไขผลกระทบสิ่งแวดล้อม | ผลการปฏิบัติตามมาตรการฯ | ปัญหา อุปสรรค<br>และแนวทางแก้ไข | ภาพประกอบมาตรการ |
|---|---|---|---|---|
| | 4. ติดป้ายแนะนำการใช้อุปกรณ์แต่ละตัวไว้บริเวณที่<br>อุปกรณ์ติดตั้งอยู่เพื่อให้ผู้ใกล้เคียงเกิดเหตุสามารถใช้ได้ทันที | - ติดป้ายแนะนำการใช้อุปกรณ์แต่ละตัวไว้<br>บริเวณที่อุปกรณ์ติดตั้งอยู่เพื่อให้ผู้ใกล้เคียงเกิดเหตุ<br>สามารถใช้ได้ทันที | ไม่พบปัญหา | <br>02/06/2026 |

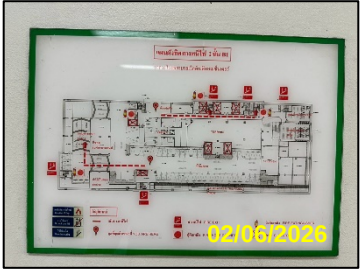
| ทรัพยากรสิ่งแวดล้อมและคุณค่าต่าง ๆ<br>ผลกระทบต่อสิ่งแวดล้อมที่สำคัญ | มาตรการป้องกันและ<br>แก้ไขผลกระทบสิ่งแวดล้อม | ผลการปฏิบัติตามมาตรการฯ | ปัญหา อุปสรรค<br>และแนวทางแก้ไข | ภาพประกอบมาตรการ |
|---|---|---|---|---|
| | 5. จัดทำผังเส้นทางการอพยพหนีไฟ ไปยังจุดรวมคน<br>เบื้องต้นติดไว้บริเวณโถงบันไดทุกชั้น | - ติดผังเส้นทางการอพยพหนีไฟ ไปยังจุดรวมคน<br>เบื้องต้นติดไว้บริเวณโถงบันไดทุกชั้น | ไม่พบปัญหา | <br>02/06/2026 |

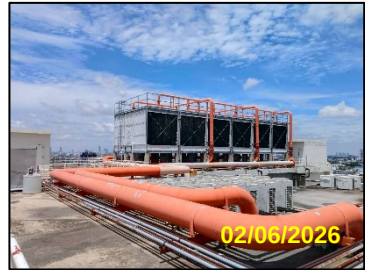
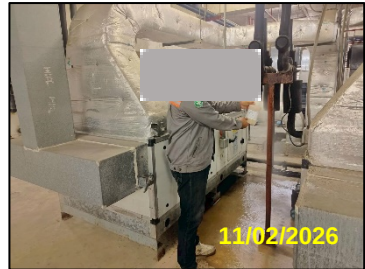
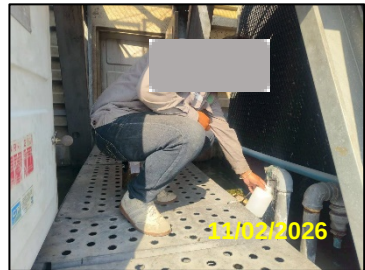
| ทรัพยากรสิ่งแวดล้อมและคุณค่าต่าง ๆ<br>ผลกระทบต่อสิ่งแวดล้อมที่สำคัญ | มาตรการป้องกันและ<br>แก้ไขผลกระทบสิ่งแวดล้อม | ผลการปฏิบัติตามมาตรการฯ | ปัญหา อุปสรรค<br>และแนวทางแก้ไข | ภาพประกอบมาตรการ |
|---|---|---|---|---|
| <p><b>2.3.8 ระบบปรับอากาศและระบบระบายอากาศ</b></p> <p>ความร้อนที่เกิดขึ้นจากกิจกรรมการดำเนินโครงการ เป็นความร้อนที่เกิดขึ้นจากระบบปรับอากาศ ไอความร้อนของรถยนต์ และความร้อนจากการถ่ายเทความร้อนผ่านพื้นผิววัสดุ ซึ่งทำให้อุณหภูมิผสมของบรรยากาศบริเวณพื้นที่โครงการสูงขึ้นจากเดิม 34.7 องศาเซลเซียส เป็นประมาณ 35 องศาเซลเซียส ทั้งนี้ ความร้อนที่เกิดขึ้นจะถูกถ่ายเทสู่หอทำความเย็นและระบายออกสู่ภายนอก โดยโครงการเปิดให้บริการตลอด 24 ชม. จึงมีการเดินระบบปรับอากาศตลอดเวลา ดังนั้น เพื่อให้ระบบปรับอากาศทำงานได้อย่างมีประสิทธิภาพ สามารถลดการใช้พลังงานและลดการระบายความร้อนจากระบบปรับอากาศลงได้ โครงการจะต้องให้ความเอาใจใส่ในการดูแลรักษาหอระบายความร้อน โดยกำหนดให้มีมาตรการปฏิบัติ นอกจากนี้ ในการออกแบบ Cooling Tower นั้น ผู้ออกแบบต้องปฏิบัติตามข้อกำหนดในประกาศกรมอนามัย เรื่องข้อปฏิบัติการควบคุมเชื้อลิจิโอเนลลา ในหอผึ่งเย็นของอาคารในประเทศไทย และมีการกำหนดมาตรการใช้งานและการดูแลรักษา Cooling Tower รวมทั้งมาตรการติดตามตรวจสอบเฝ้าระวังตามข้อกำหนดประกาศกรมอนามัย เพื่อเป็นแนวทางในการปฏิบัติสำหรับโรงพยาบาลในการป้องกันการแพร่กระจายของเชื้อลิจิโอเนลลา รวมทั้งในการออกแบบระบบปรับอากาศสำหรับห้องแยกปลอดเชื้อและห้องแยกติดเชื้อ ต้องออกแบบให้เป็นไปตามมาตรฐานเพื่อป้องกันการแพร่เชื้อโรคกระจายของเชื้อออกสู่ภายนอกโครงการ</p> | <ol style="list-style-type: none"> <li>ปฏิบัติตามข้อกำหนดในประกาศกรมอนามัย เรื่อง ข้อปฏิบัติการควบคุมเชื้อลิจิโอเนลลาในหอผึ่งเย็นของอาคาร</li> <li>ดูแลรักษาหอระบายความร้อน ดังนี้ <ol style="list-style-type: none"> <li>ติดตั้งหอระบายความร้อนให้ถูกต้อง เช่น ติดตั้งไว้บริเวณเปิด อากาศถ่ายเทได้สะดวก เว้นระยะห่างตามที่ผู้ผลิตกำหนด โดยหลีกเลี่ยงการติดตั้งหอระบายความร้อนไว้ใกล้กับบริเวณที่มีก๊าซจากสารเคมี ความร้อนจากหม้อไอน้ำปล่องควันไอเสีย สายไฟแรงสูง หรือหม้อแปลงไฟฟ้า และที่สำคัญพื้นที่ทำการติดตั้งหอระบายความร้อนต้องได้ระดับ ไม่เอียง</li> <li>ตรวจสอบสภาพทุกเดือน ทุกสัปดาห์ ทุกวัน เป็นประจำอย่างน้อยวันละ 2 ครั้ง เพื่อนำข้อมูลนี้มาเปรียบเทียบ โดยทำการตรวจเช็คในขณะที่เครื่องกำลังทำงาน</li> <li>นำความร้อนจากระบบปรับอากาศมาใช้ใหม่</li> <li>ตรวจสอบคุณภาพน้ำสม่ำเสมอ</li> <li>ระบายน้ำทิ้งเพื่อลดความเข้มข้นของสารต่างๆ ที่หอระบายความร้อนระบายน้ำทิ้งที่ท่อน้ำล้น (Over Flow)</li> </ol> </li> <li>ดูแลตรวจสอบอุปกรณ์ที่ใช้ระบายอากาศ ให้สามารถใช้งานได้อยู่เสมอ โดยตรวจสอบช่องเปิดต่างๆ มิให้มีสิ่งกีดขวางกันการระบายอากาศ</li> <li>จัดให้มีพื้นที่สีเขียวภายในโครงการให้มากที่สุด โดยมีพื้นที่สีเขียวรวมทั้งหมด 1,768 ตร.ม.</li> </ol> | <ol style="list-style-type: none"> <li>ตรวจสอบช่องระบายอากาศ เช่น หน้าต่างประตู ไม่ให้มีวัสดุกีดขวางเป็นประจำ</li> <li>ตรวจสอบคุณภาพน้ำที่เข้าและออกหอผึ่งเย็น โดยเก็บตัวอย่างน้ำ ณ จุดที่น้ำไหลเข้ามาเติมชดเชยในระบบ ในอ่างรองรับ และท่อน้ำทิ้งจากหอผึ่งเย็น ทุกๆ 6 เดือน (กุมภาพันธ์ และสิงหาคม)</li> </ol> <p>- โครงการได้มอบหมายให้บริษัท พัฒนาสิ่งแวดล้อมและทรัพยากร จำกัด (ERD) เป็นผู้ดำเนินการตรวจวิเคราะห์คุณภาพน้ำเข้าและออกหอผึ่งเย็น</p> <p>(ผลการตรวจวิเคราะห์ดังรายละเอียดในบทที่ 3)</p> | ไม่พบปัญหา | <p>หอผึ่งเย็น</p> <p>การเก็บตัวอย่างน้ำของหอผึ่งเย็น</p> |

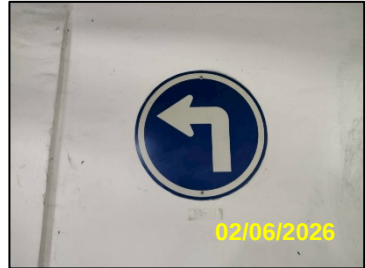
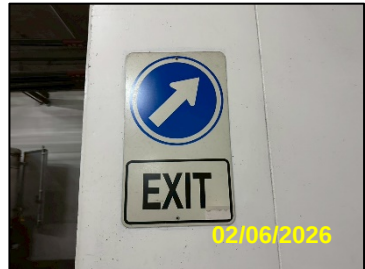
| ทรัพยากรสิ่งแวดล้อมและคุณค่าต่าง ๆ<br>ผลกระทบต่อสิ่งแวดล้อมที่สำคัญ | มาตรการป้องกันและ<br>แก้ไขผลกระทบสิ่งแวดล้อม | ผลการปฏิบัติตามมาตรการฯ | ปัญหา อุปสรรค<br>และแนวทางแก้ไข | ภาพประกอบมาตรการ |
|---|---|---|---|---|
| 2.3.9 การจราจร (ต่อ) | 2. โครงการจะจัดทำป้ายและสัญญาณจราจรบนพื้น<br>ทางให้ชัดเจนและไม่ก่อให้เกิดความสับสนของผู้ขับ<br>ขี่ ทำให้การเคลื่อนตัวของรถในโครงการ และ<br>บริเวณทางเข้าและทางออกโครงการสามารถทำได้<br>อย่างคล่องตัว | - จัดทำป้ายและสัญญาณจราจรบน<br>พื้นทางให้ชัดเจนและไม่<br>ก่อให้เกิดความสับสนของผู้ขับขี่ | ไม่พบปัญหา | <p>สัญญาณจราจรในโครงการ</p> |

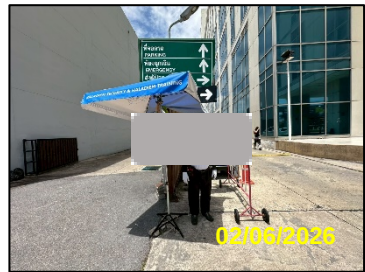
| ทรัพยากรสิ่งแวดล้อมและคุณค่าต่าง ๆ<br>ผลกระทบต่อสิ่งแวดล้อมที่สำคัญ | มาตรการป้องกันและ<br>แก้ไขผลกระทบสิ่งแวดล้อม | ผลการปฏิบัติตามมาตรการฯ | ปัญหา อุปสรรค<br>และแนวทางแก้ไข | ภาพประกอบมาตรการ |
|---|---|---|---|---|
| | 3. จัดให้มีพนักงานรักษาความปลอดภัยคอยอำนวยความสะดวกให้แก่ผู้มาใช้บริการในการเข้า-ออก<br>โครงการ ไม่ให้เกิดการทำให้รถบนถนนแออัด<br>ชะลอ โดยเน้นให้รถสามารถเข้าโครงการได้สะดวก<br>และรวดเร็ว เพื่อลดปริมาณจราจรที่สะสมบนถนน<br>แออัด | - มีพนักงานรักษาความปลอดภัย<br>คอยอำนวยความสะดวกให้แก่ผู้<br>มาใช้บริการในการเข้า-ออก<br>โครงการ | ไม่พบปัญหา | <p>พนักงานรักษาความปลอดภัย</p> |

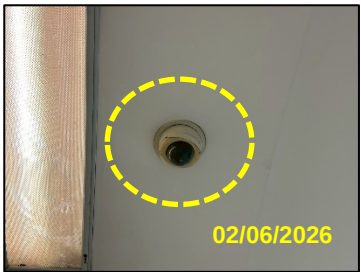
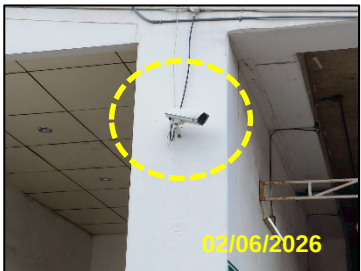
| ทรัพยากรสิ่งแวดล้อมและคุณค่าต่าง ๆ<br>ผลกระทบต่อสิ่งแวดล้อมที่สำคัญ | มาตรการป้องกันและ<br>แก้ไขผลกระทบสิ่งแวดล้อม | ผลการปฏิบัติตามมาตรการฯ | ปัญหา อุปสรรค<br>และแนวทางแก้ไข | ภาพประกอบมาตรการ |
|---|---|---|---|---|
| 2.3.9 การจราจร (ต่อ) | | - ติดตั้งกล้องวงจรปิด (CCTV) บริเวณทางเข้า-ออก<br>โครงการ และบริเวณที่จอดรถยนต์ เพื่อควบคุม<br>และแก้ไขปัญหาจราจรภายในและภายนอก<br>โครงการ | ไม่พบปัญหา | <p>ติดตั้งกล้องวงจรปิด (CCTV)<br/>โดยรอบพื้นที่โครงการ</p> |

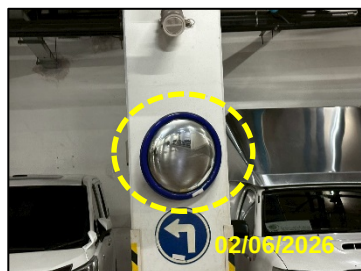
| ทรัพยากรสิ่งแวดล้อมและคุณค่าต่าง ๆ<br>ผลกระทบต่อสิ่งแวดล้อมที่สำคัญ | มาตรการป้องกันและ<br>แก้ไขผลกระทบสิ่งแวดล้อม | ผลการปฏิบัติตามมาตรการฯ | ปัญหา อุปสรรค<br>และแนวทางแก้ไข | ภาพประกอบมาตรการ |
|---|---|---|---|---|
| | | - ติดตั้งกระจกโค้งนูนอยู่ตามแยกของถนนภายใน<br>โครงการ เพื่อลดอุบัติเหตุ | ไม่พบปัญหา | <p>กระจกนูน ส่องทางแยก ป้องกันอุบัติเหตุ</p> |

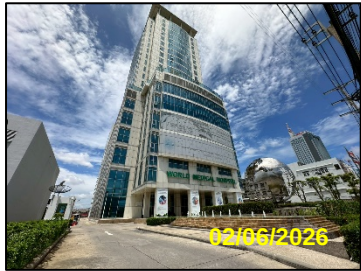
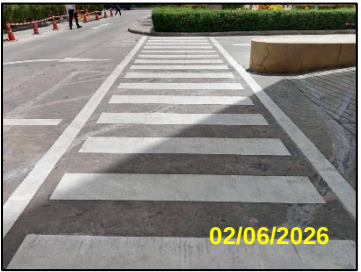
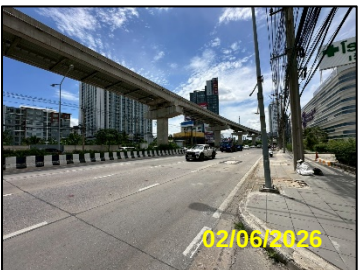
| ทรัพยากรสิ่งแวดล้อมและคุณค่าต่าง ๆ<br>ผลกระทบต่อสิ่งแวดล้อมที่สำคัญ | มาตรการป้องกันและ<br>แก้ไขผลกระทบสิ่งแวดล้อม | ผลการปฏิบัติตามมาตรการฯ | ปัญหา อุปสรรค<br>และแนวทางแก้ไข | ภาพประกอบมาตรการ |
|---|---|---|---|---|
| 2.3.9 การจราจร (ต่อ) | 4. จัดให้มีทางเท้าความกว้าง 1.5 ม. เพื่อให้ผู้มา<br>ใช้บริการที่เดินทางมาโรงพยาบาลโดยรถ<br>โดยสารสาธารณะเดินเท้าเข้า-ออก ได้อย่าง<br>ปลอดภัยไม่ต้องเดินบนผิวจราจร | - จัดให้มีทางเท้าความกว้าง 1.5 ม. เพื่อให้ผู้มา<br>ใช้บริการที่เดินทางมาโรงพยาบาลโดยรถ<br>โดยสารสาธารณะเดินเท้าเข้า-ออก ได้อย่าง<br>ปลอดภัยไม่ต้องเดินบนผิวจราจร | ไม่พบปัญหา | <p style="text-align: center;">ทางเท้าสำหรับเดินเข้า-ออกโครงการ</p> |

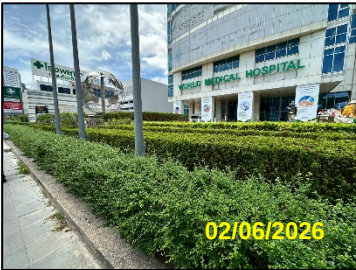
| ทรัพยากรสิ่งแวดล้อมและคุณค่าต่าง ๆ<br>ผลกระทบต่อสิ่งแวดล้อมที่สำคัญ | มาตรการป้องกันและ<br>แก้ไขผลกระทบสิ่งแวดล้อม | ผลการปฏิบัติตามมาตรการฯ | ปัญหา อุปสรรค<br>และแนวทางแก้ไข | ภาพประกอบมาตรการ |
|---|---|---|---|---|
| 2.4.3 ทัศนียภาพ<br>โครงการเป็นอาคารโรงพยาบาล ขนาดความสูง 21 ชั้น ได้ดิน 2 ชั้น สภาพแวดล้อมข้างเคียงโครงการประกอบด้วยบ้านพักอาศัย ขนาดความสูง 1-3 ชั้น อาคารพาณิชย์ ขนาดความสูง 2-3 ชั้น อาคารสำนักงานขนาดความสูง 4 ชั้น สถานีบริการน้ำมัน ร้านค้า โรงงาน โชว์รูมรถยนต์ และพื้นที่ว่างรอบการใช้ประโยชน์ เป็นต้น ซึ่งอาคารโครงการมีความโดดเด่นจากอาคารข้างเคียง อย่างไรก็ตาม บริเวณใกล้เคียงพื้นที่โครงการที่ห่างออกไปพบว่ามีอาคารที่ใกล้เคียงกับอาคารโครงการ พบว่ามีอาคารที่มีลักษณะที่ใกล้เคียงกับอาคารโครงการ เช่น ด้านทิศตะวันตกห่างจากโครงการประมาณ 200 ม. เป็นที่ตั้งอาคารจัดมินความสูงกว่า 100 ม. ด้านทิศตะวันออกของโครงการห่างจากโครงการประมาณ 150 ม. เป็นที่ตั้งของห้างสรรพสินค้าเซ็นทรัลแจ้งวัฒนะ ความสูงกว่า 100 ม. เป็นต้น ทำให้อาคารไม่แตกต่างจากสภาพแวดล้อมโดยรอบมากนัก อย่างไรก็ตาม โครงการต้องกำหนดให้มีมาตรการลดผลกระทบ | 1. จัดให้มีพื้นที่สีเขียวที่ชั้นที่ 1,7 และ 20 ขนาดพื้นที่รวม 1,768 ตร.ม. คิดเป็นอัตราส่วนพื้นที่สีเขียวต่อผู้ที่อยู่ในโครงการ (ได้แก่ ผู้ป่วยญาติผู้ป่วย แพทย์พยาบาล เจ้าหน้าที่ทั้งหมด 1,174 คน) 1.5 ตร.ม./คน โดยเป็นพื้นที่สีเขียวชั้นล่าง 891 ตร.ม. และเป็นพื้นที่ปลูกไม้ยืนต้นประมาณ 744 ตร.ม. คิดเป็นร้อยละ 94.3 ของพื้นที่ว่างตามกฎหมายควบคุมอาคาร ซึ่งพื้นที่ว่างที่ไม่ให้นำมาปลูก ได้แก่ พิกุล ชมพูพันธุ์ทิพย์ ปาล์มพัต อโศกอินเดีย และหญ้า เป็นต้น | - จัดให้มีพื้นที่สีเขียวโดยรอบพื้นที่โครงการซึ่งพันธุ์ไม้ที่จะนำมาปลูกได้แก่ พิกุล ชมพูพันธุ์ทิพย์ ปาล์มพัต อโศกอินเดีย และหญ้า เป็นต้น | ไม่พบปัญหา | <br>02/06/2026 |
