รายงานผลการปฏิบัติตามมาตรการป้องกันและแก้ไขผลกระทบสิ่งแวดล้อม  
และมาตรการติดตามตรวจสอบผลกระทบสิ่งแวดล้อม  
(ระยะดำเนินการ)  
ระหว่างเดือนมกราคม ถึง มิถุนายน พ.ศ 2569

โครงการ IVY SATHORN

เจ้าของโครงการ นิติบุคคลอาคารชุด ไอวี สาทร

จัดทำโดย บริษัท ศูนย์วิเคราะห์น้ำ จำกัด

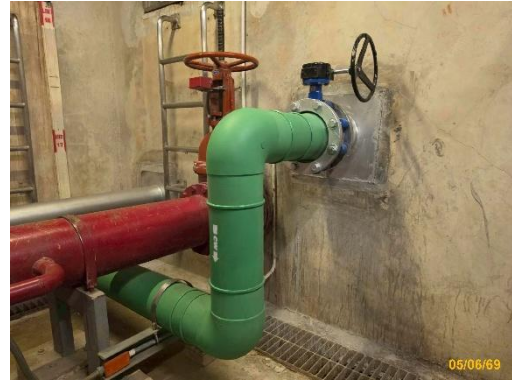
ภาพที่ 1.3.2-1 ระบบน้ำใช้

โครงการรับน้ำประปาจากการประปานครหลวง สาขาบางรัก เฉลี่ย 49 ลูกบาศก์เมตร/วัน โดยจะนำมาเก็บในถังเก็บน้ำชั้นใต้ดินของโครงการ จำนวน 2 ถัง จากนั้นจะทำการสูบน้ำโดยใช้เครื่องสูบน้ำ สูบน้ำจากถังเก็บน้ำชั้นใต้ดินไปยังถังเก็บน้ำบนอาคาร และจ่ายน้ำให้กับพื้นที่ใช้สอยส่วนต่างๆ ของอาคาร โดยอาศัยแรงโน้มถ่วงของโลกและปั๊มน้ำเสริมแรงดัน แสดงดังภาพที่ 1.3.2-1 ระบบน้ำใช้

ท่อน้ำใช้

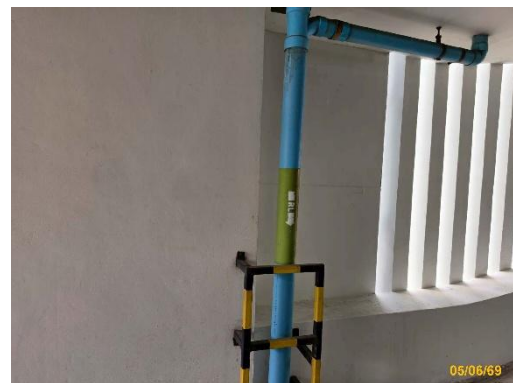
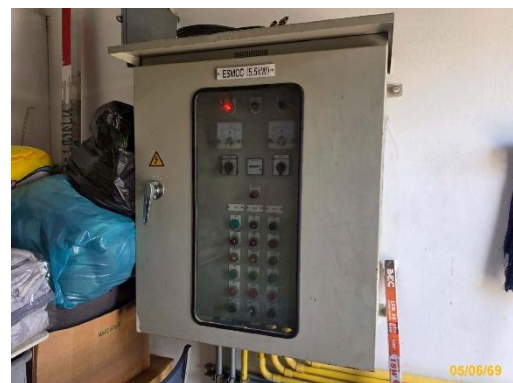
ภาพที่ 1.3.4-1 ระบายน้ำและการป้องกันน้ำท่วม

โครงการมีการติดตั้งอุปกรณ์ของระบายน้ำและการป้องกันน้ำท่วมมีสอดคล้องต่อรายละเอียดโครงการที่เสนอไว้ในรายงานการวิเคราะห์ผลกระทบสิ่งแวดล้อม ทั้งนี้ ปัจจุบันโครงการมีเจ้าหน้าที่ดำเนินการบำรุงรักษาระบบระบายน้ำเป็นประจำ แสดงดังภาพที่ 1.3.4-1 ระบายน้ำและการป้องกันน้ำท่วม

ท่อระบายน้ำฝน

บ่อหน่วงน้ำและตู้ควบคุม

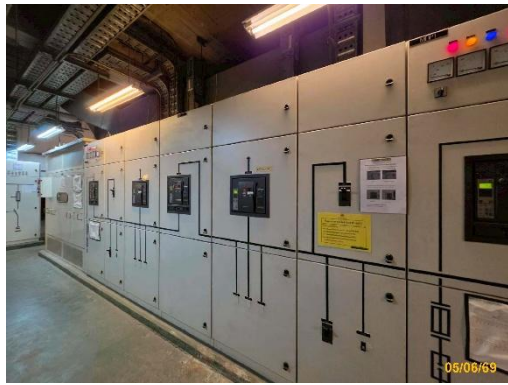
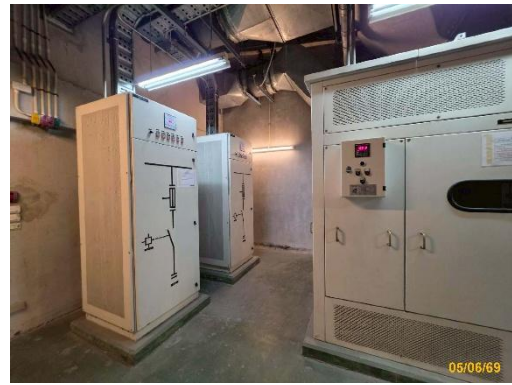
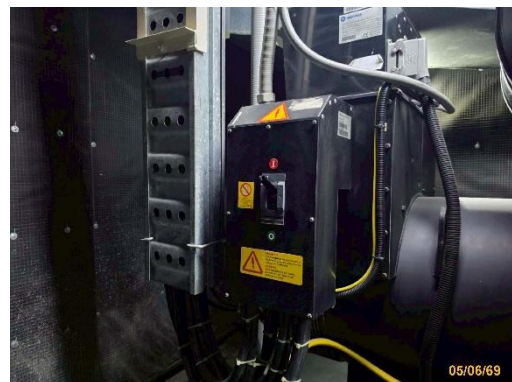
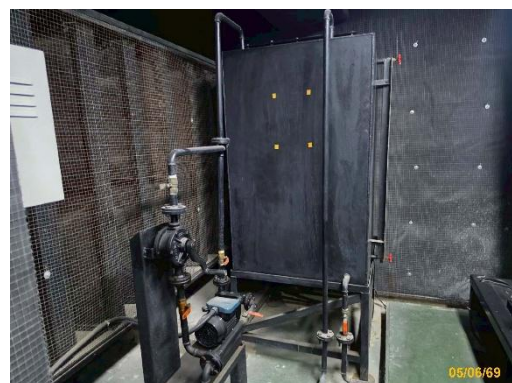
ภาพที่ 1.3.6-1 ระบบไฟฟ้า

โครงการมีระบบไฟฟ้าอยู่ 2 ระบบ คือ ระบบไฟฟ้าหลัก และระบบไฟฟ้าสำรอง ซึ่งจากการสอบถาม เบื้องต้น พบว่าทั้ง 2 ระบบได้รับการออกแบบและก่อสร้างสอดคล้องต่อรายละเอียดโครงการที่ระบุในรายงานการ ประเมินผลกระทบสิ่งแวดล้อม โดยปัจจุบันระบบไฟฟ้าดังกล่าวมีการทำงานอย่างมีประสิทธิภาพสามารถรองรับการใช้ งานของผู้พักอาศัยได้อย่างเพียงพอ อนึ่งโครงการมีการบำรุงรักษาระบบและทดสอบระบบเป็นประจำ แสดงดังภาพที่

ระบบไฟฟ้าหลัก

ระบบไฟฟ้าสำรอง

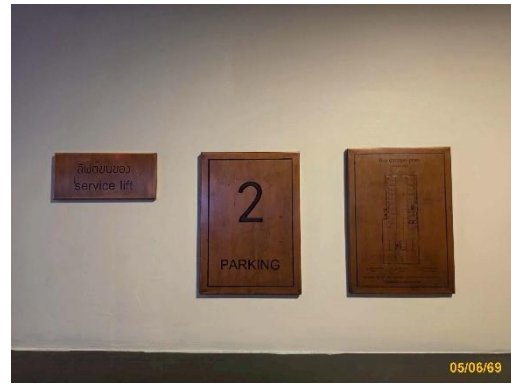
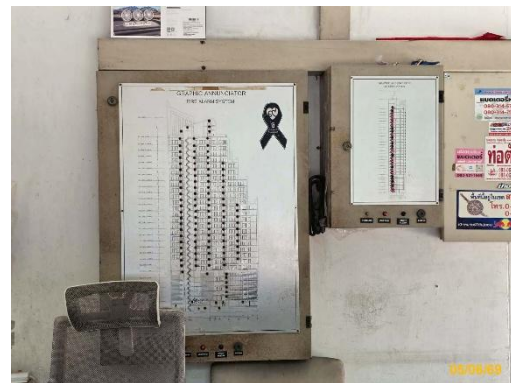
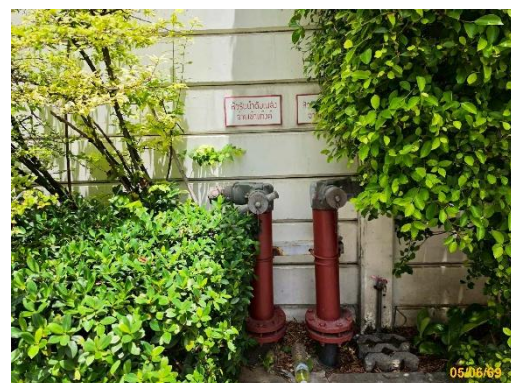
ภาพที่ 1.3.7-1 (ต่อ) ระบบป้องกันอัคคีภัย

แผนผังหนีไฟประจำชั้น

ป้ายบอกทางหนีไฟ

แผงควบคุมระบบอัคคีภัย

หัวรับน้ำดับเพลิง

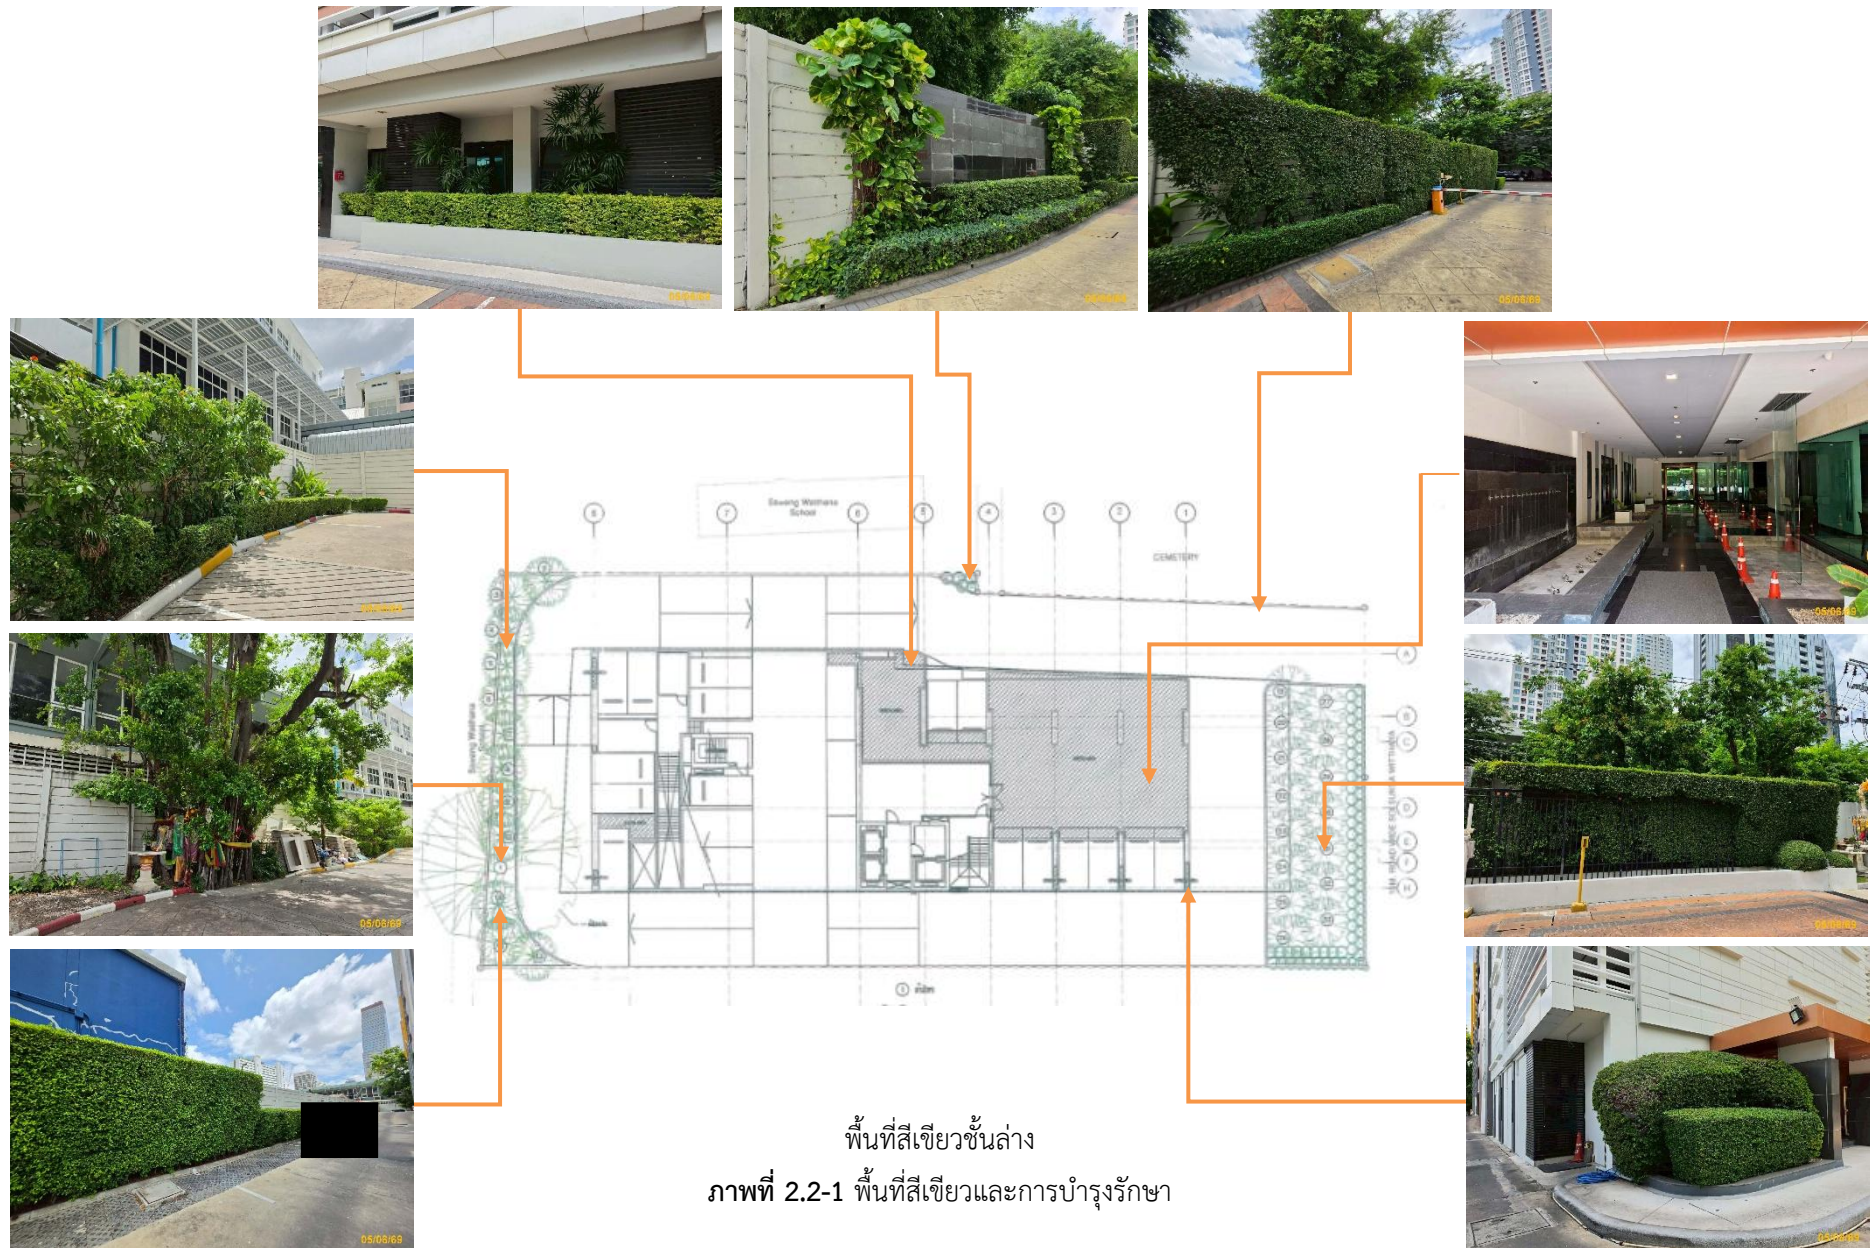
พื้นที่สีเขียวชั้นล่าง  
ภาพที่ 2.2-1 พื้นที่สีเขียวและการบำรุงรักษา

พื้นที่สีเขียวชั้น 19

พื้นที่สีเขียวชั้น 23

พื้นที่สีเขียวชั้น 26

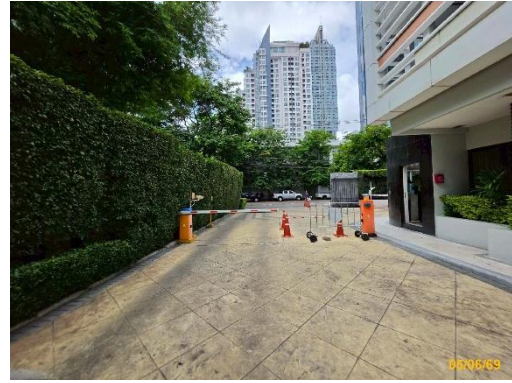
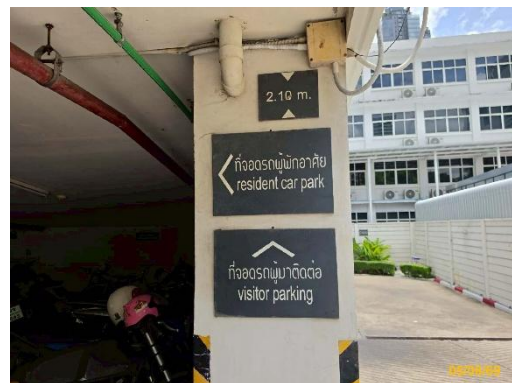
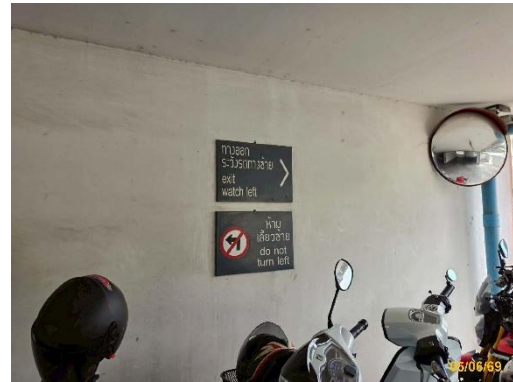
ภาพที่ 2.2-2 (ต่อ) การจราจร

ทางสัญจรภายในพื้นที่ (โดยรอบ)

กระจกโค้ง

ป้ายจราจร

ป้ายจราจร (ต่อ)

พื้นที่จอดรถ

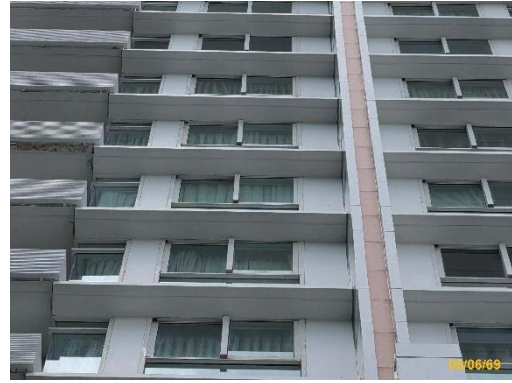
ภาพที่ 2.2-3 สีอาคารและกระจกเขียวตัดแสง

ม่านกันแดด

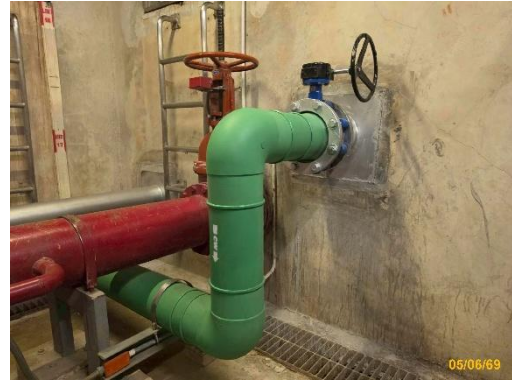
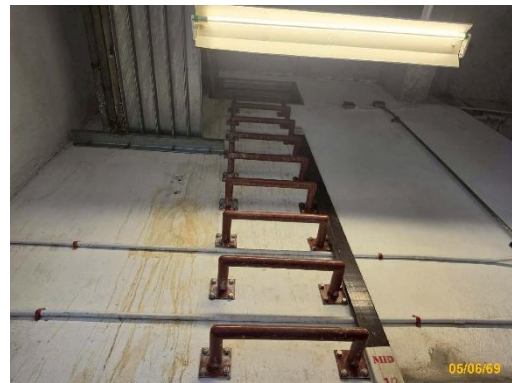
ภาพที่ 2.2-5 ระบบน้ำใช้

ท่อน้ำใช้

ถังเก็บน้ำสำรองชั้นดาดฟ้า

บันทึกการตรวจสอบการทำงานระบบน้ำใช้

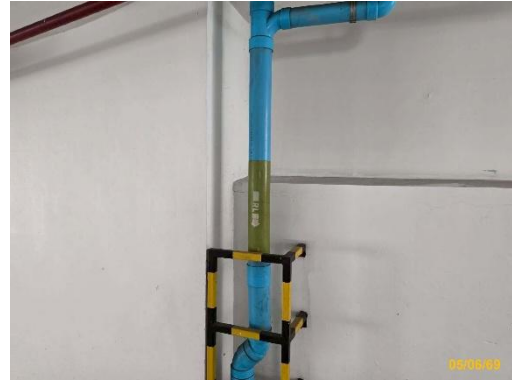
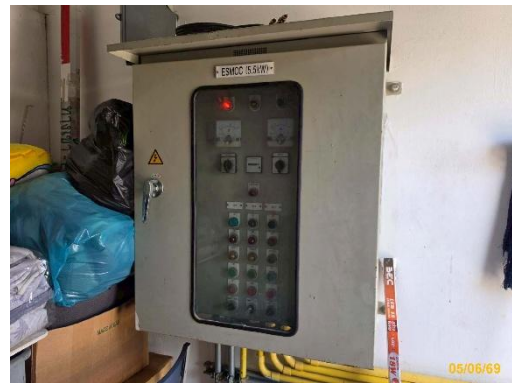
ภาพที่ 2.2-8 ระบายน้ำและการป้องกันน้ำท่วม

ท่อรวบรวมน้ำฝน

บ่อหน่วงน้ำ

บ่อพักน้ำ

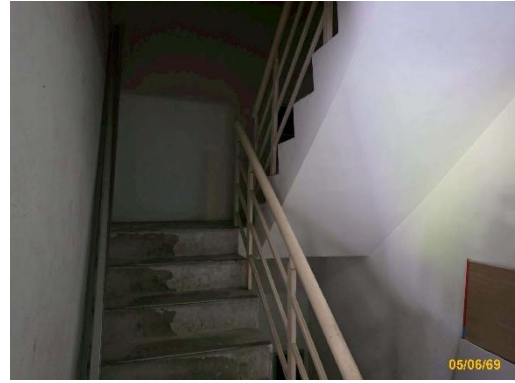
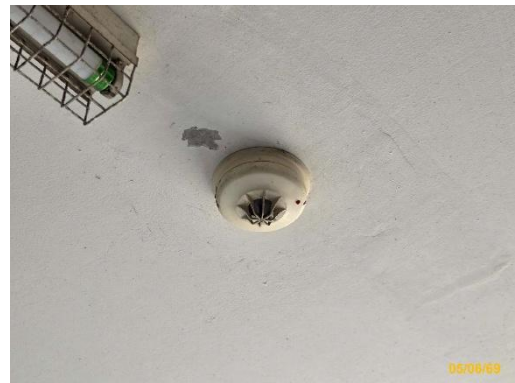
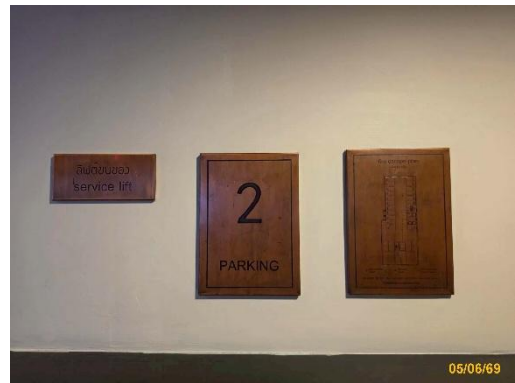
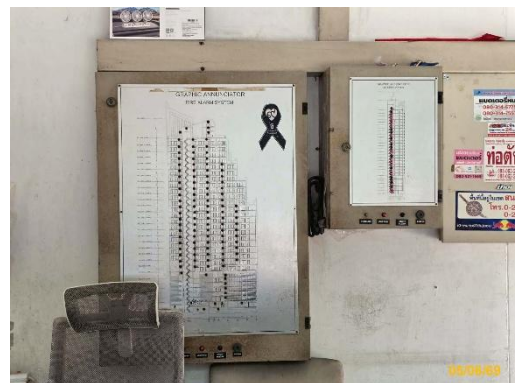
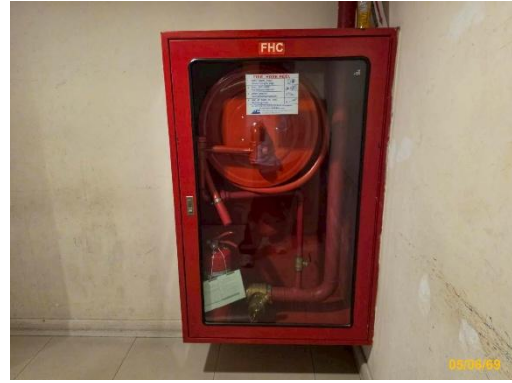
ภาพที่ 2.2-9 ระบบป้องกันอัคคีภัย

บันไดหนีไฟ ST-1

บันไดหนีไฟ ST-2

เครื่องตรวจจับควัน

หัวกระจายน้ำอัตโนมัติ

ป้ายบอกทางหนีไฟ

ตู้ FHC
