6. ผลการดำเนินการตามมาตรการป้องกันและแก้ไขผลกระทบสิ่งแวดล้อม

ตารางที่ 3 เปรียบเทียบมาตรการป้องกันและแก้ไขผลกระทบสิ่งแวดล้อมที่กำหนดไว้ในรายงานการวิเคราะห์ผลกระทบสิ่งแวดล้อม

โครงการ อาคารสำนักงาน และพาณิชยกรรม เอ็ม ทาวเวอร์ ระยะเปิดดำเนินการ

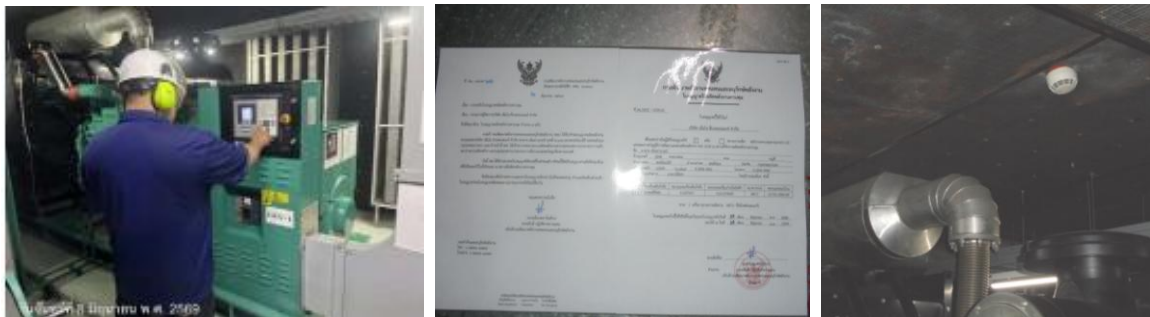
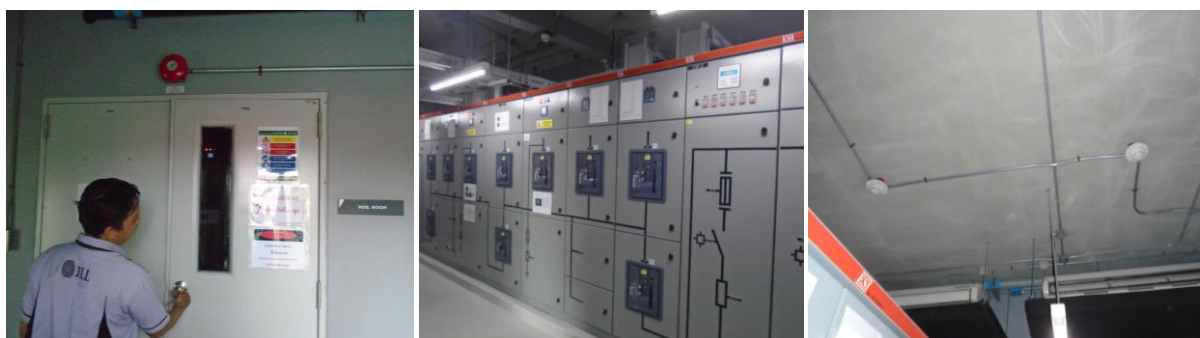
ภาพที่ 3-4 ห้องเครื่องไฟฟ้าอยู่ที่อาคารด้านหลัง

ห้องเครื่องไฟฟ้าสำรอง

ห้องเครื่องไฟฟ้า MDB

| เงื่อนไขตามมาตรการป้องกันและแก้ไขผลกระทบสิ่งแวดล้อม | ผลการปฏิบัติตามมาตรการ | ปัญหา อุปสรรค และข้อเสนอแนะ | เอกสารอ้างอิง |
|---|---|---|---|
| 11. เครื่องกำเนิดไฟฟ้าสำรอง ต้องติดตั้งให้เหมาะสม และมีระบบป้องกันเสียงแรงสั่นสะเทือน และระบบกำจัดไอเสีย | ติดตั้งเครื่องกำเนิดไฟฟ้าสำรองไว้แล้วอย่างเหมาะสมและมีระบบป้องกันเสียง แรงสั่นสะเทือน และระบบกำจัดควันบำรุงรักษาเสมอ | - | ภาพที่ 3-4<br>ภาพที่ 3-33 |

| เงื่อนไขตามมาตรการป้องกันและแก้ไขผลกระทบสิ่งแวดล้อม | ผลการปฏิบัติตามมาตรการ | ปัญหา อุปสรรค และข้อเสนอแนะ | เอกสารอ้างอิง |
|---|---|---|---|
| 7. ส่งตัวแทนฝ่ายช่างของโครงการเข้ารับการอบรมการดูแลรักษาเครื่องกำเนิดไฟฟ้าสำรองจากตัวแทนจำหน่าย พร้อมจัดทำคู่มือการบำรุงรักษาระบบภาษาไทยด้วย | ดำเนินการอบรมไว้แล้ว และดูแลเครื่องกำเนิดไฟฟ้าสำรองไว้ และมีการทดสอบเดินเครื่องทุกสัปดาห์ครั้งละ 15 นาที ยังคงเดินเครื่องได้อย่างมีประสิทธิภาพ | - | ภาพที่ 3-4<br>ภาพที่ 3-33 |
| 8. ตรวจสอบและบำรุงรักษาเครื่องกำเนิดไฟฟ้า อย่างน้อยสัปดาห์ละ 1 ครั้ง เพื่อให้เครื่องกำเนิดไฟฟ้า สามารถทำงานได้อย่างมีประสิทธิภาพ | บำรุงรักษาและทดสอบไว้แล้วทุกสัปดาห์ ครั้งละ 15 นาที ทำงานได้อย่างมีประสิทธิภาพดี | - | ภาพที่ 3-4<br>ภาพที่ 3-33 |

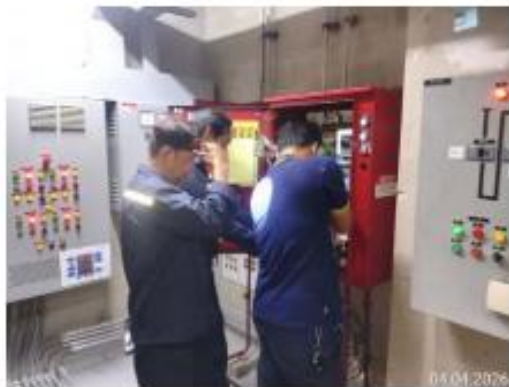
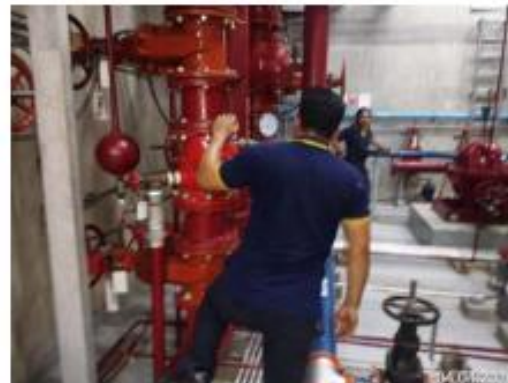
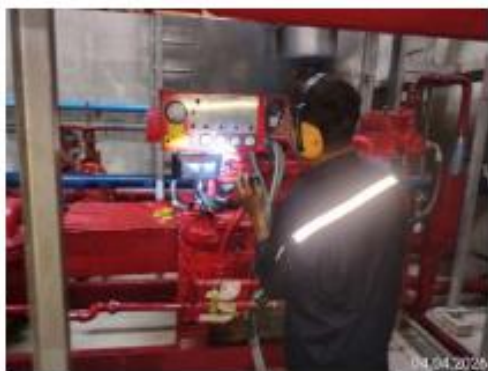
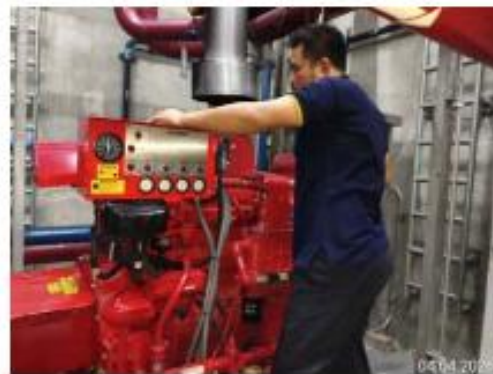
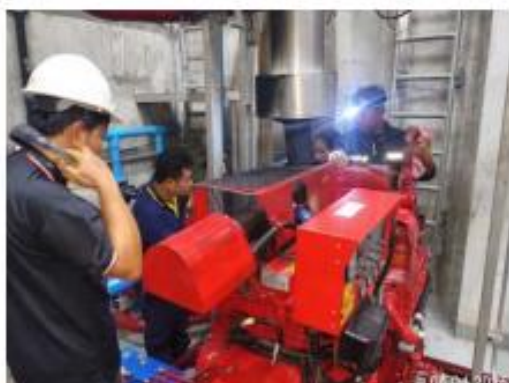
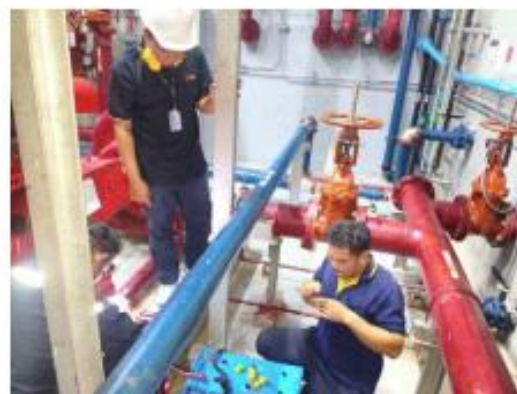
ภาพที่ 3-32 การบำรุงรักษา ระบบ Fire Pump

ภาพการตรวจสอบและซ่อมบำรุงระบบ Fire pump ของ ห้องหุ่นส่วนจำกัด ดีเซลทาวเวอร์ ออล

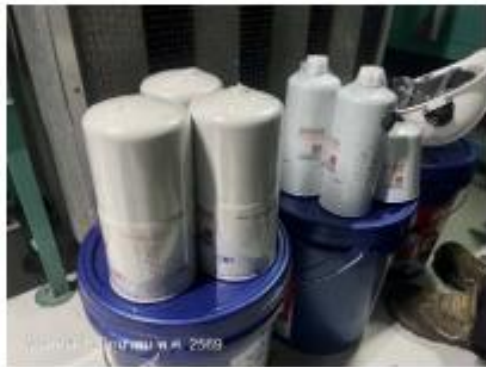
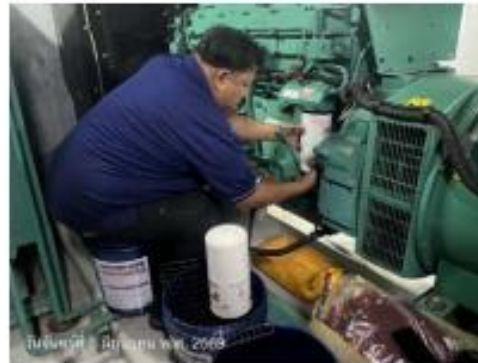
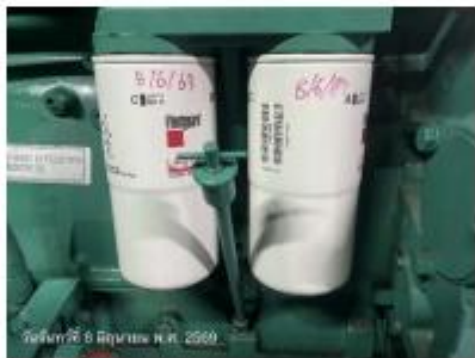
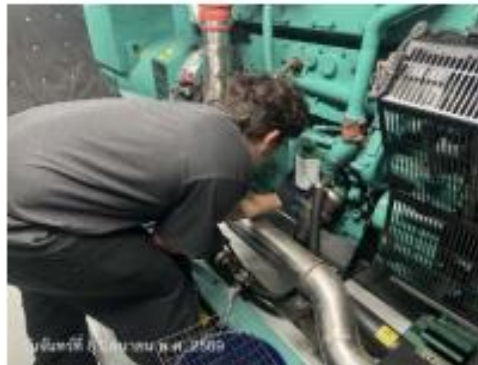
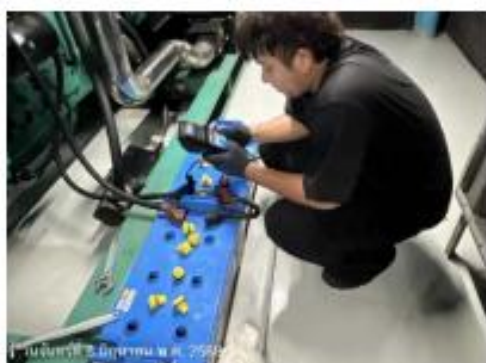
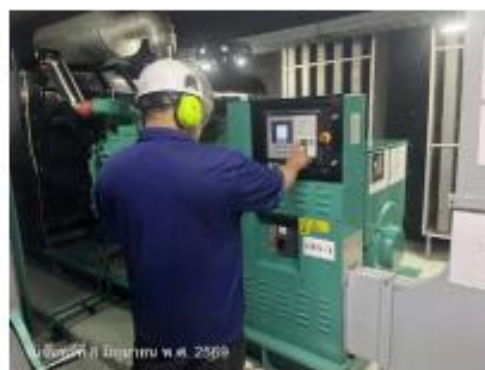
ภาพที่ 3-33 การบำรุงรักษา ระบบ Generator

ภาพการตรวจสอบระบบไฟฟ้าของ Generatorของบริษัท คิวเอ็ม ดีเคเอสเอช (ประเทศไทย)

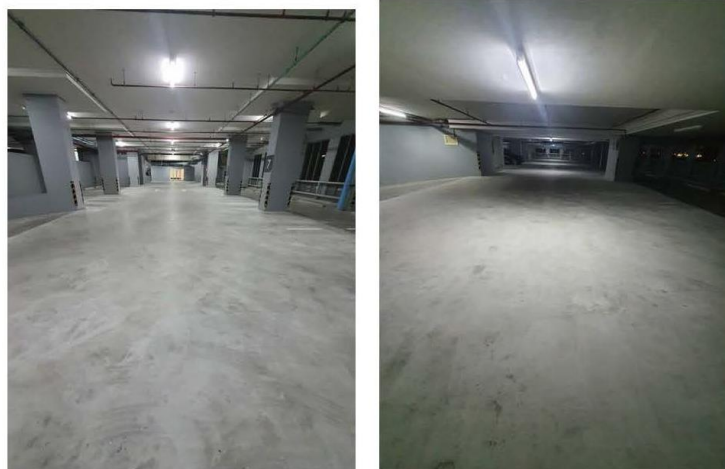
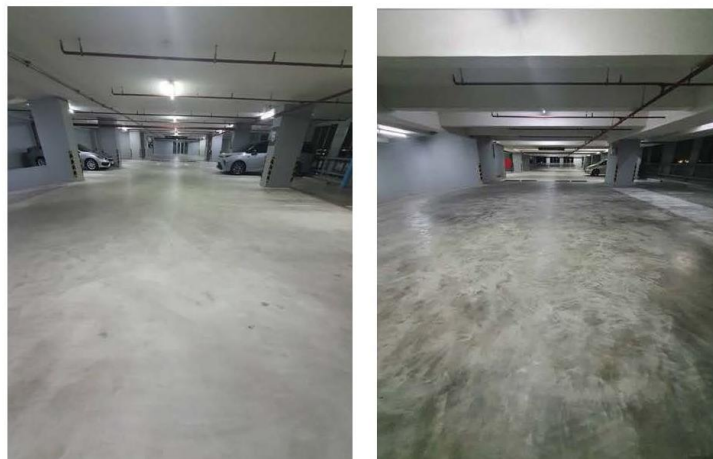
ภาพที่ 3-43 แก้ไขปัญหาเรื่องร้องเรียนเสียงล้อรถบนลานจอดรถของโครงการโดยการให้ผู้รับเหมาเข้ามาดำเนินการขัดหยาบผิวหน้าพื้นทางวิ่ง  
รถใหม่ ปัจจุบันสามารถทำให้ไม่เกิดเสียงดังในช่วงที่มีรถวิ่งบนพื้นทางแล้ว

ชั้น 7

ชั้น 6
