รายงานผลการปฏิบัติตามมาตรการป้องกันและแก้ไข  
ผลกระทบสิ่งแวดล้อมและมาตรการติดตามตรวจสอบคุณภาพสิ่งแวดล้อม

ระยะดำเนินการ ระหว่างเดือน มกราคม - มิถุนายน พ.ศ. 2569

โรงแรม ถาวรปาล์มบีช รีสอร์ท (ชื่อเดิม โครงการ ถาวรปาล์มบีช โฮเต็ล)

**รายงานผลการปฏิบัติตามมาตรการป้องกันและแก้ไขผลกระทบสิ่งแวดล้อม  
และมาตรการติดตามตรวจสอบคุณภาพสิ่งแวดล้อม  
โครงการ โรงแรม ถาวรปาล์มบีช รีสอร์ท (ชื่อเดิม โครงการ ถาวรปาล์มบีช โฮเทล)  
สารบัญ**

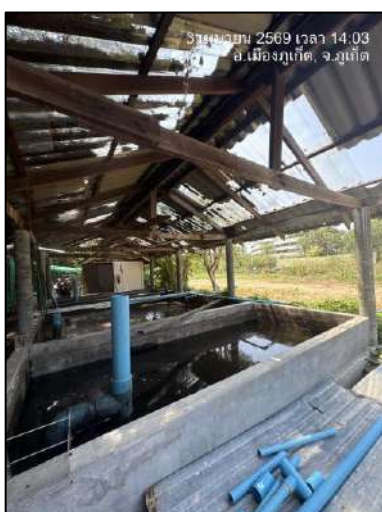
รูปภาพที่ 2.3 ระบบบำบัดน้ำเสีย

โครงการมีเจ้าหน้าที่ที่มีความรู้ ความเข้าใจในการทำงานของระบบบำบัดน้ำเสียเป็นผู้ดูแลควบคุม และตรวจสอบการทำงานของระบบบำบัดน้ำเสีย รวมทั้งได้จัดทำคู่มือการใช้งานของอุปกรณ์และเครื่องจักรต่างๆ และมีการอบรมให้ความรู้กับเจ้าหน้าที่เป็นประจำ

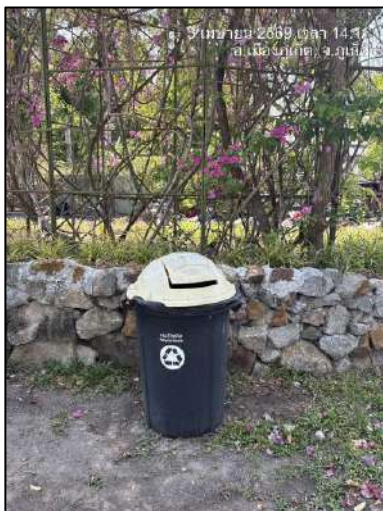
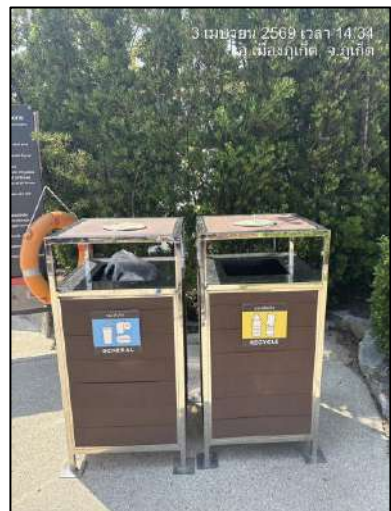
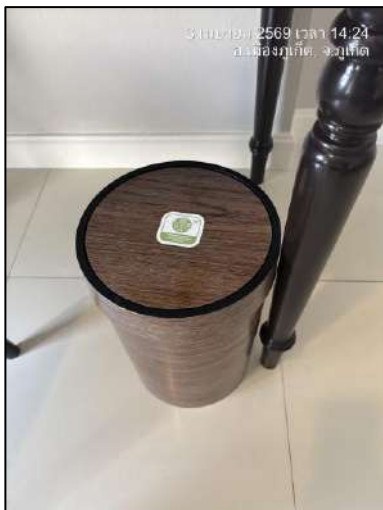
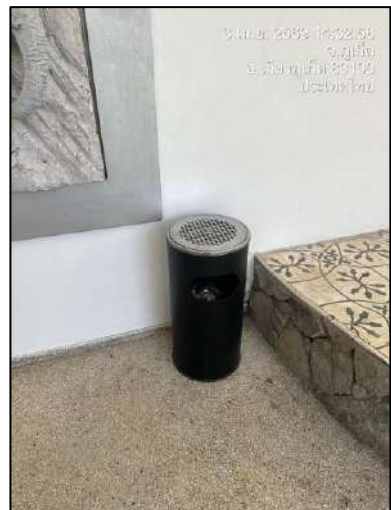
รูปภาพที่ 2.4 ถังขยะภายในโครงการ

โครงการจัดให้มีถังขยะไว้โดยรอบพื้นที่โครงการ เพื่อรองรับการทิ้งขยะภายในโครงการ โดยอยู่ในจุดที่สังเกตได้ง่าย

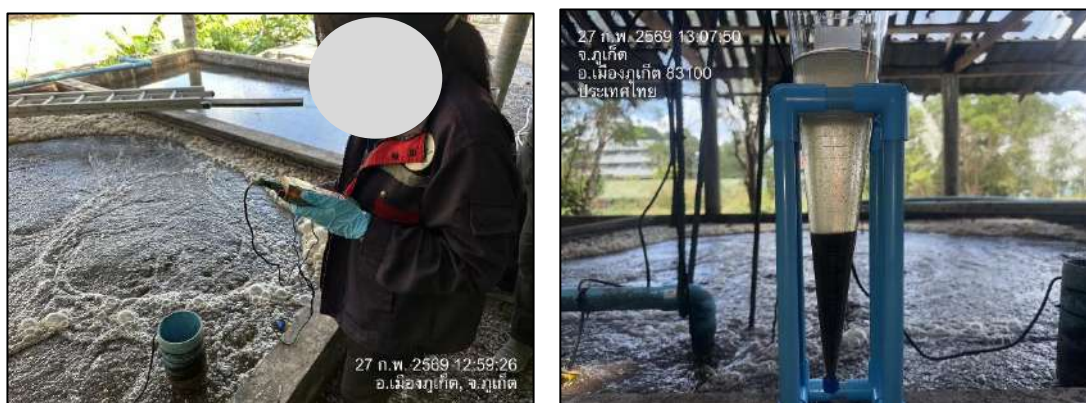
รูปภาพที่ 2.32 การตรวจสอบดูแลระบบบำบัดน้ำเสีย

โครงการมีเจ้าหน้าที่คอยตรวจสอบดูแลการทำงานของระบบเป็นประจำทุกเดือน รวมทั้งมีการควบคุมการทำงานจากระบบบำบัดให้เป็นไปตามที่ออกแบบไว้เป็นประจำทุกวัน

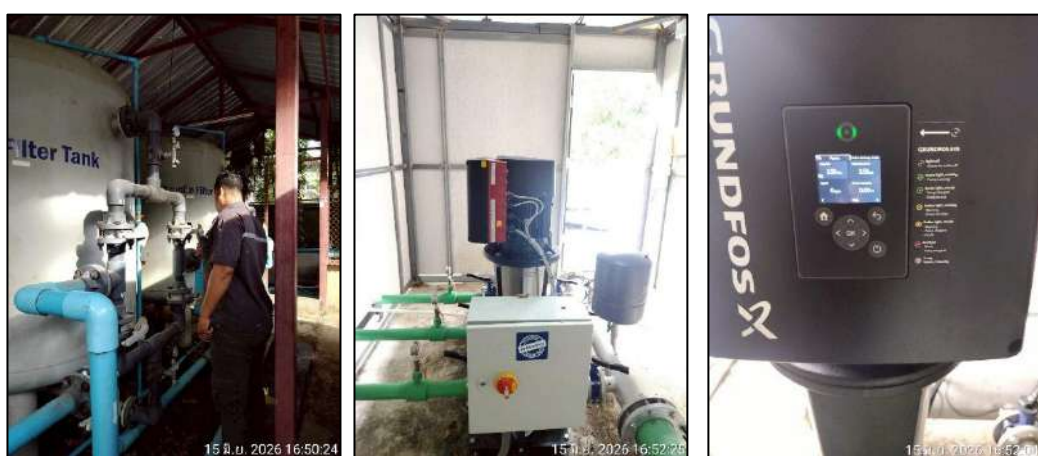
รูปภาพที่ 2.33 การตรวจสอบดูแลระบบน้ำดี

- (1) โครงการมีการใช้น้ำบาดาล และประปา ซึ่งภายในโครงการจัดให้มีบ่อบาดาล จำนวน 4 บ่อ ซึ่งเพียงพอต่อการใช้น้ำภายในโครงการ
- (2) โครงการมีเจ้าหน้าที่คอยตรวจสอบดูแลระบบกรองน้ำประปาเป็นประจำ และปฏิบัติตามคำแนะนำของบริษัทผู้ออกแบบได้วางไว้ เพื่อให้เข้าใจวิธีการใช้และแก้ปัญหาเบื้องต้นได้ โดยจัดให้มีการเปลี่ยนสารกรองเป็นประจำทุกปี
- (3) โครงการจัดให้มีคู่มือการใช้งานระบบกรอง โดยทางบริษัทผู้ออกแบบได้เตรียมให้กับเจ้าหน้าที่ผู้ดูแล เพื่อให้เข้าใจวิธีการใช้และแก้ปัญหาเบื้องต้นได้

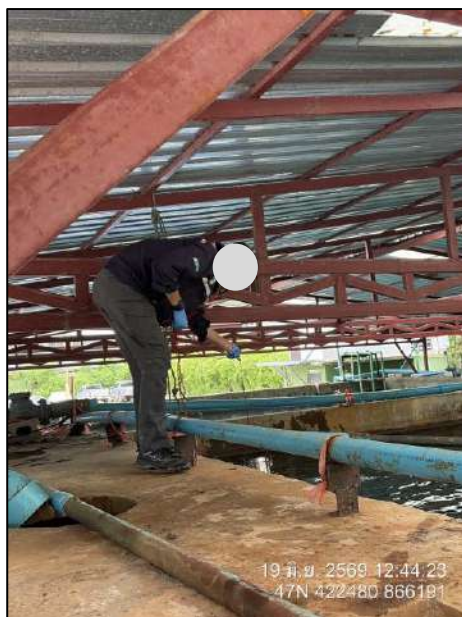
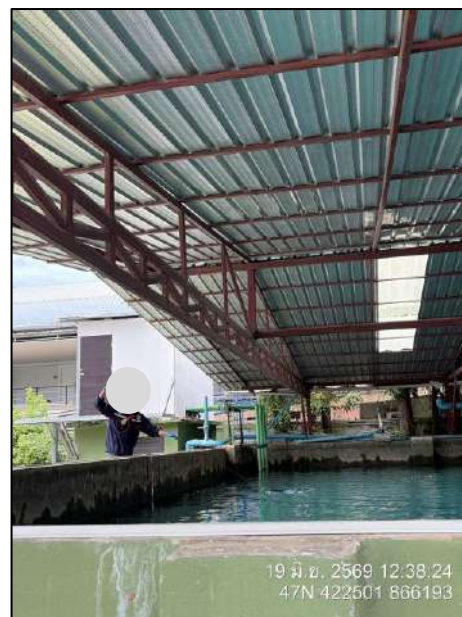
รูปภาพที่ 3.1 การเก็บตัวอย่างน้ำบาดาล

การตรวจวิเคราะห์คุณภาพสิ่งแวดล้อมของโครงการ โรงแรม ถาวรปาล์มบีช รีสอร์ท (ชื่อเดิม โครงการ ถาวรปาล์มบีช โฮเต็ล)  
ในระยะดำเนินการ ประจำปีเดือนมกราคม - มิถุนายน 2569 แสดงดังรูปภาพที่ 3.1
